# COMUNE DI ALFONSINE(RA)

## PIANO ABBATTIMENTO DELLE BARRIERE ARCHITETTONICHE

### FASCICOLI UNITA' URBANE

# PIAZZA ANTONIO GRAMSCI - ALFONSINE

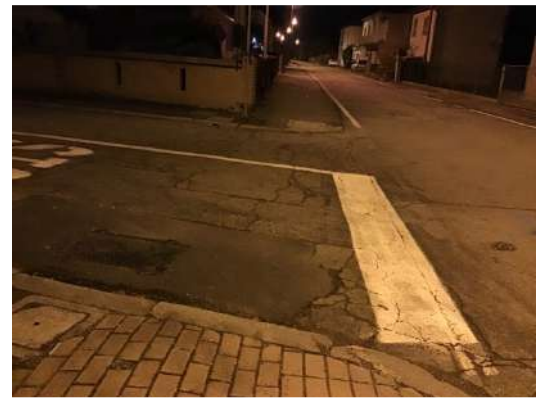
Assenza o inadeguatezza di attraversamento pedonale a raso

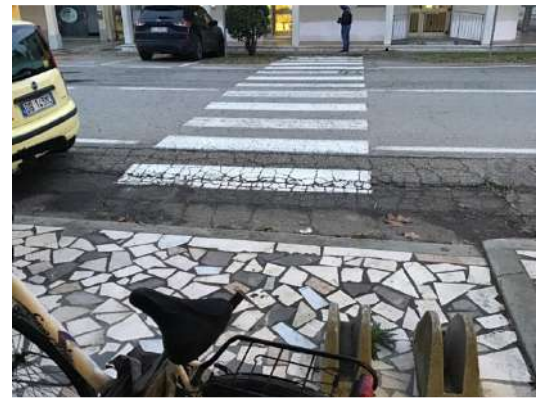
Assenza o inadeguatezza di attraversamento pedonale a raso

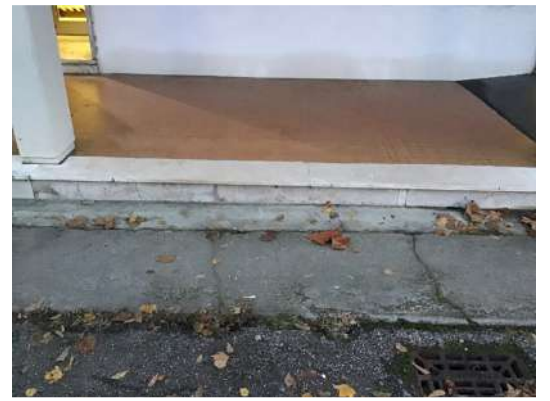
Dislivello causato da gradino di 2/30 cm

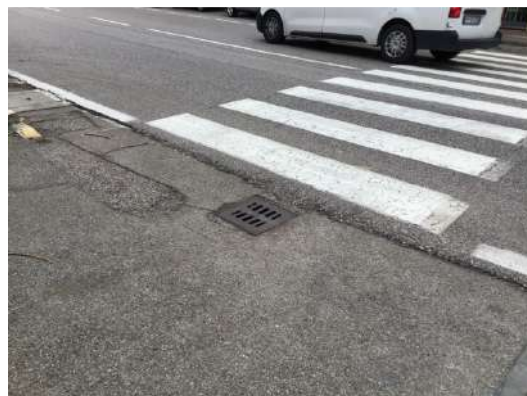
Presenza di caditoia/griglia rete meteoriche o prese aria per piani interrati con fessure longitudinali rispetto al senso di marcia dei pedoni

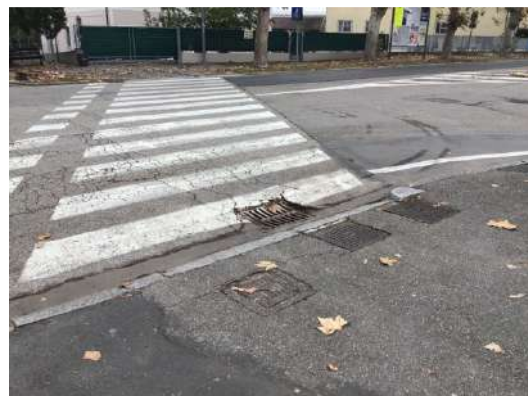
Presenza di caditoia/griglia rete meteoriche o prese aria per piani interrati con fessure longitudinali rispetto al senso di marcia dei pedoni

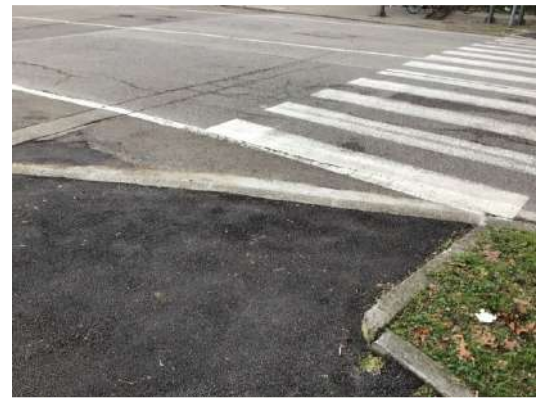
Assenza di segnalazione tattile per non vedenti (intercettazione attraversamento)

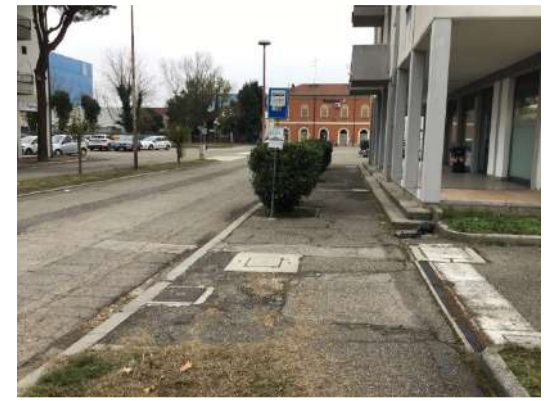
Fermata TPL con altezza inadeguata - tra gli 8 e i 15 cm

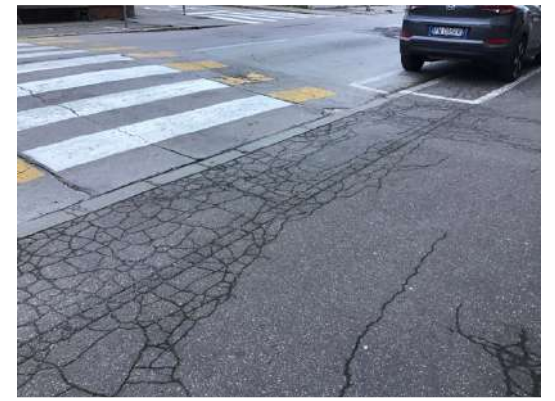
Assenza di segnalazione tattile per non vedenti (intercettazione attraversamento)

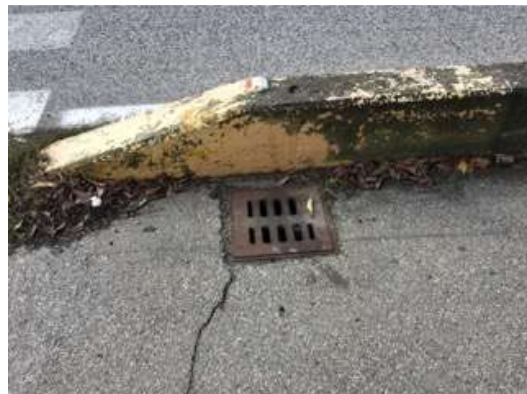
Presenza di caditoia/griglia rete meteoriche o prese aria per piani interrati con fessure longitudinali rispetto al senso di marcia dei pedoni

Sostituzione della caditoia con nuovo manufatto che verrà incassato e reso perfettamente complanare al pavimento. La caditoia non dovrà presentare fessure tali da costituire ostacolo o pericolo rispetto a ruote, tacchi o bastoni. I vuoti non potranno essere attraversati da sfere di diametro superiore ai 20 mm (preferibilmente non superiore a 15 mm); eventuali fessure parallele dovranno essere poste in senso ortogonale alla principale direzione di marcia.
