# COMUNE DI COTIGNOLA(RA)

## PIANO ABBATTIMENTO DELLE BARRIERE ARCHITETTONICHE

### FASCICOLI UNITA' URBANE

# VIA ALESSANDRO MANZONI

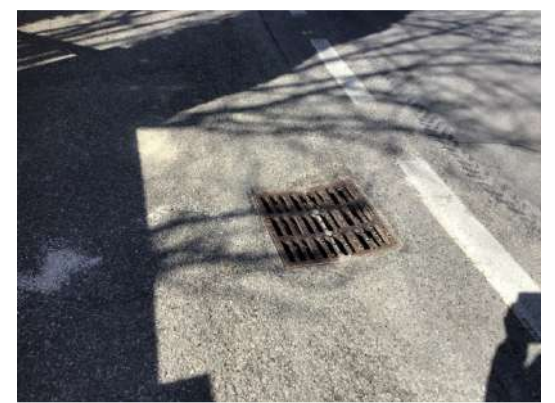
Caditoia inadeguata

Sostituzione della caditoia con nuovo manufatto che verrà incassato e reso perfettamente complanare al pavimento. La caditoia non dovrà presentare fessure tali da costituire ostacolo o pericolo rispetto a ruote, tacchi o bastoni. I vuoti non potranno essere attraversati da sfere di diametro superiore ai 20 mm (preferibilmente non superiore a 15 mm); eventuali fessure parallele dovranno essere poste in senso ortogonale alla principale direzione di marcia.

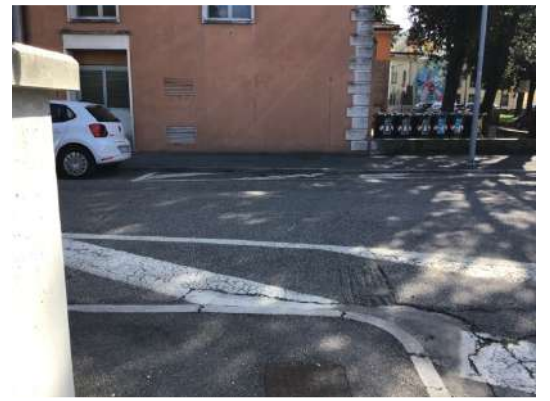
Assenza o inadeguatezza di attraversamento pedonale a raso

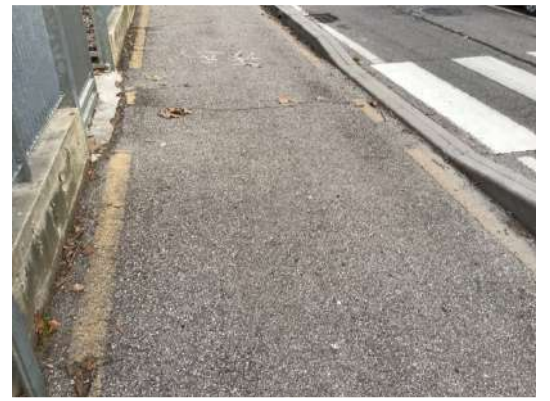
Passo carraio inadeguato - abbassamento marciapiede con rampa

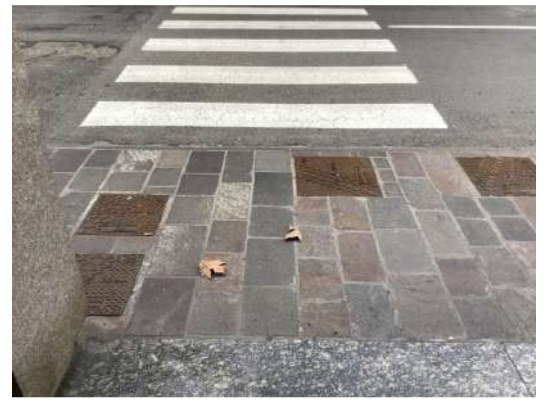
Assenza di segnalazione tattile per non vedenti (intercettazione attraversamento)

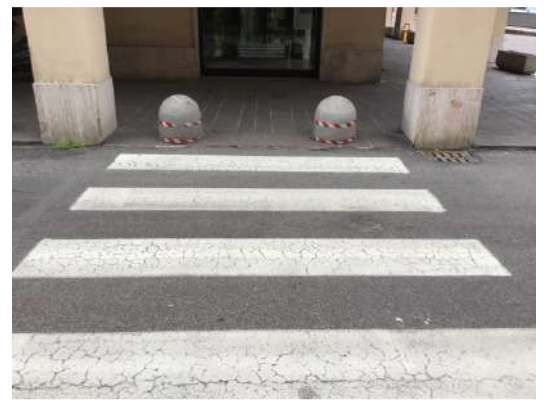
Assenza di segnalazione tattile per non vedenti (intercettazione attraversamento)

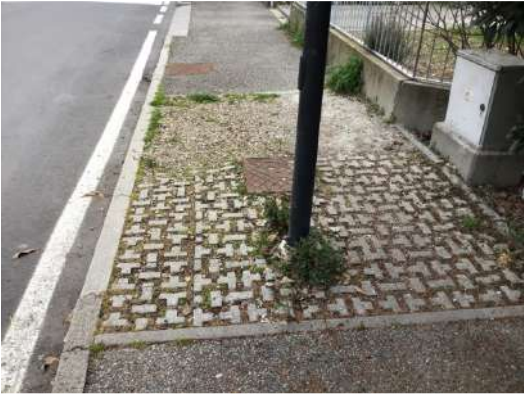
Pavimentazione con sconnessioni dovute alle fugature

Rifacimento della fugatura tramite asportazione materiale eventualmente sporgente e ripristino materiale dove mancante, con stilatura adeguata al fine di ottenere perfetta complanarietà tra gli elementi costituenti la pavimentazione.ATTENZIONE!  
Occorre fare una buona rasatura della finitura superficiale (attraverso la compattazione e la rullatura del materiale) per evitare di creare altre criticità sulla pavimentazione per le persone con difficoltà motorie. Ovvero non creare spessori e fonti di inciampo.

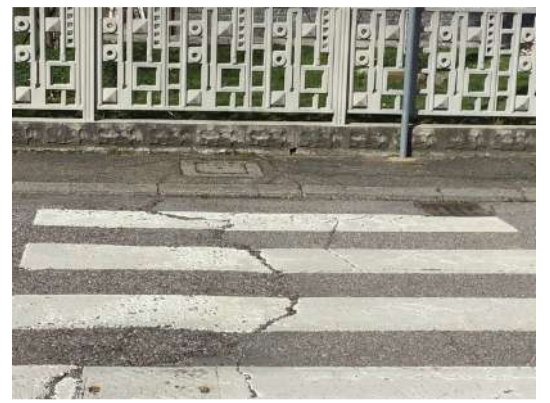
Assenza di segnalazione tattile per non vedenti (intercettazione attraversamento)

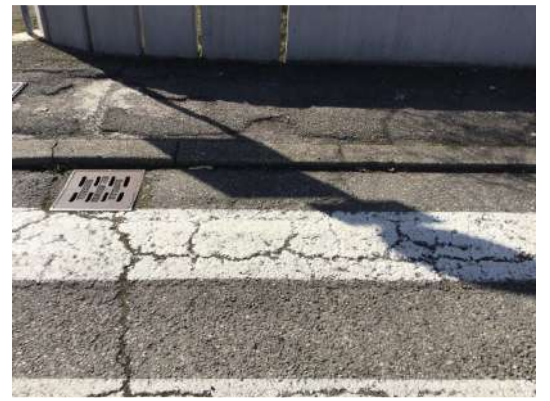
Assenza di segnalazione tattile per non vedenti (intercettazione attraversamento)

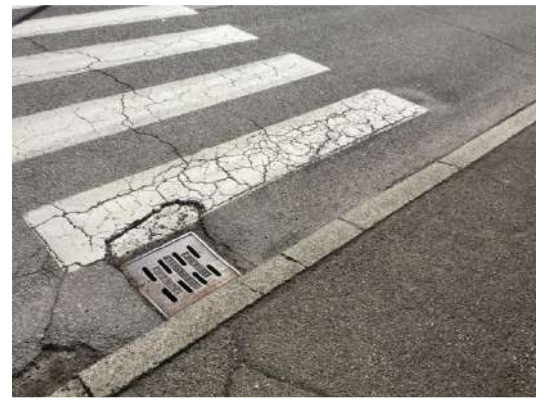
Assenza di segnalazione tattile per non vedenti (intercettazione attraversamento)

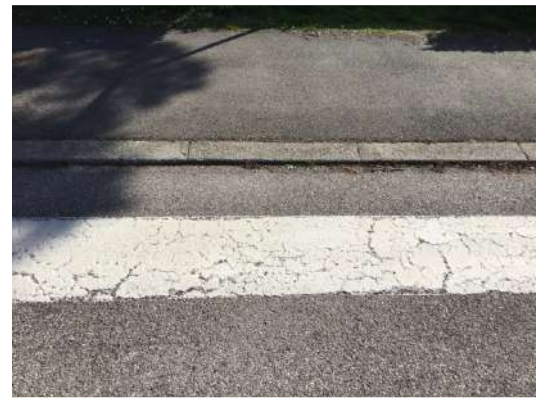
Dislivello causato da gradino di 2/30 cm

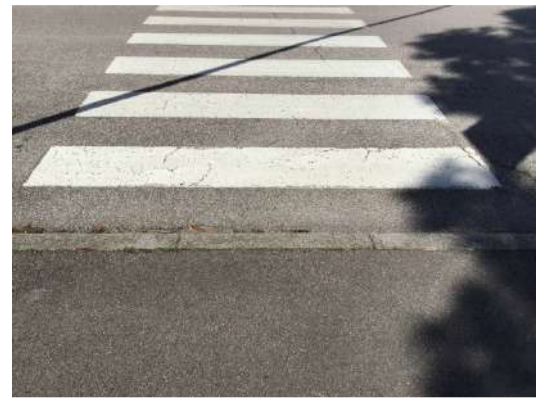
Assenza di segnalazione tattile per non vedenti (intercettazione attraversamento)

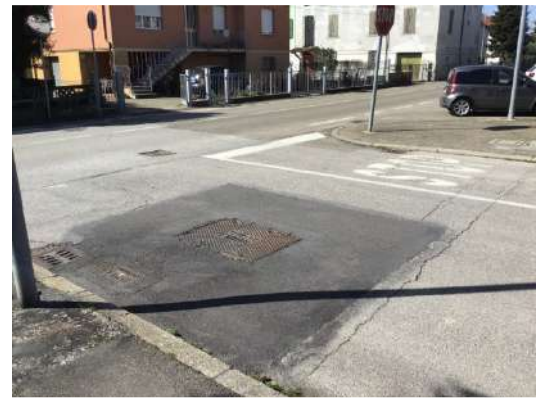
Assenza o inadeguatezza di attraversamento pedonale a raso
