# COMUNE DI CONSELICE(RA)

## PIANO ABBATTIMENTO DELLE BARRIERE ARCHITETTONICHE

### FASCICOLI UNITA' URBANE

Professionista Incaricato: Studio di Architettura Stefano Maurizio (VE)

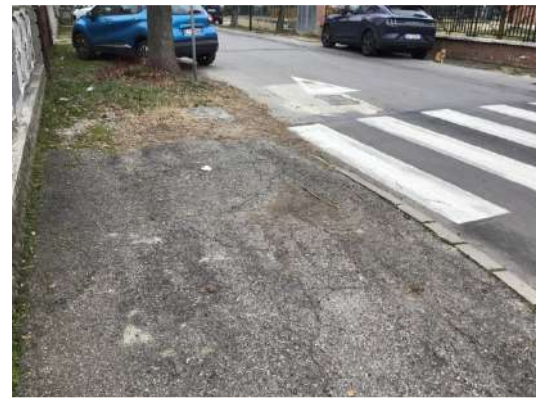
Assenza di segnalazione tattile per non vedenti (intercettazione attraversamento)

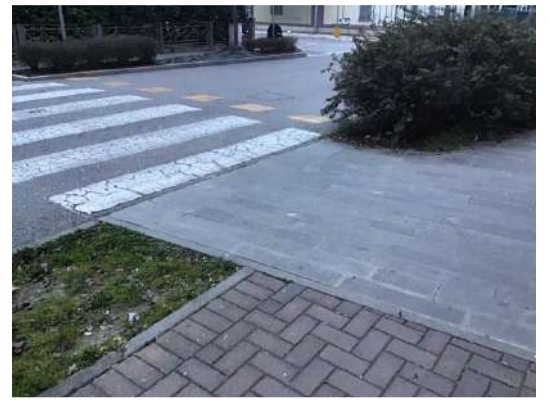
Assenza di segnalazione tattile per non vedenti (intercettazione attraversamento)

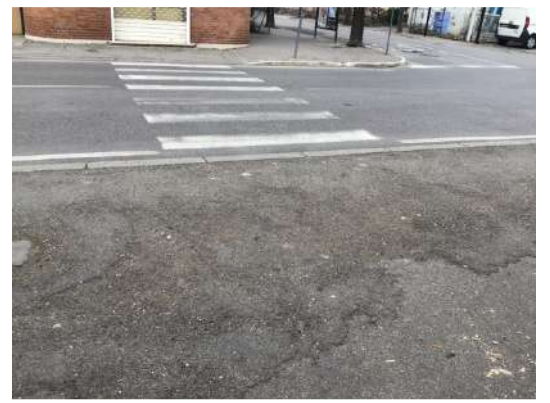
Assenza di segnalazione tattile per non vedenti (intercettazione attraversamento)

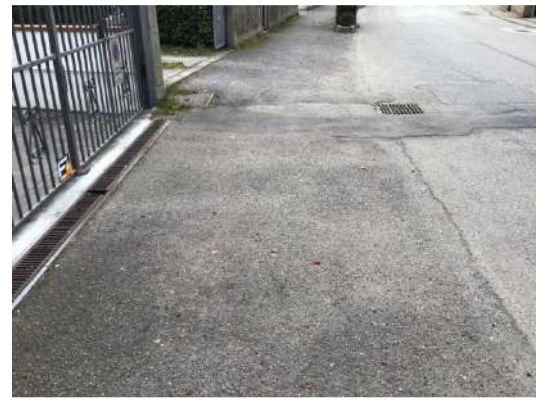
| Passo carraio inadeguato - abbassamento marciapiede con rampa | |

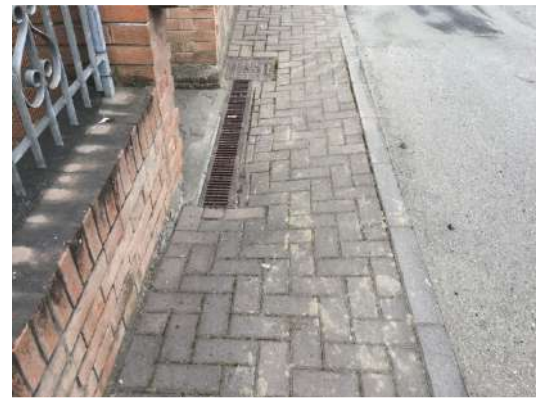
Passo carraio inadeguato - abbassamento marciapiede con rampa

Realizzazione a fianco del percorso esistente, di una nuova pavimentazione pedonale, identica alla preesistente, aumentando la larghezza complessiva del percorso. Per consentirne l'uso da parte di persone in carrozzina, la larghezza minima dovrà essere di cm. 90/120. La superficie calpestabile sarà compatta ed omogenea. Le fugature prive di risalti e non superiori a cm. 0,5. La pendenza trasversale nel suo complesso non dovrà superare l'1%.  
**ATTENZIONE!**  
Occorre fare una buona rasatura della finitura superficiale (attraverso la compattazione e la rullatura del materiale) per evitare di creare altre criticità sulla pavimentazione per le persone con difficoltà motorie. Ovvero non creare spessori e fonti di inciampo.

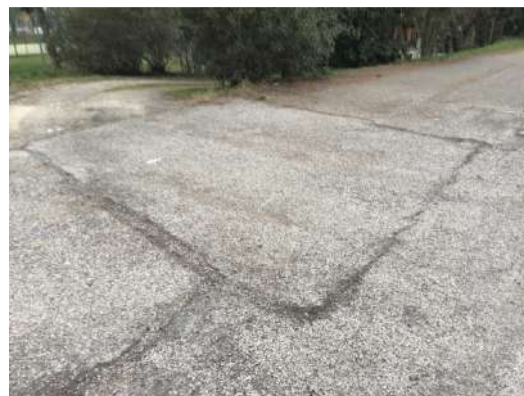
Pavimentazione con sconnessioni dovute alle fugature

Rifacimento della fugatura tramite asportazione materiale eventualmente sporgente e ripristino materiale dove mancante, con stilatura adeguata al fine di ottenere perfetta complanarietà tra gli elementi costituenti la pavimentazione. **ATTENZIONE!**

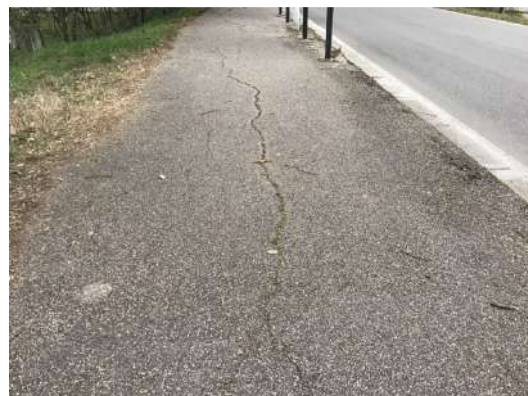
Pavimentazione con sconnessioni dovute alle fugature

Rifacimento della fugatura tramite asportazione materiale eventualmente sporgente e ripristino materiale dove mancante, con stilatura adeguata al fine di ottenere perfetta complanarietà tra gli elementi costituenti la pavimentazione. **ATTENZIONE!**

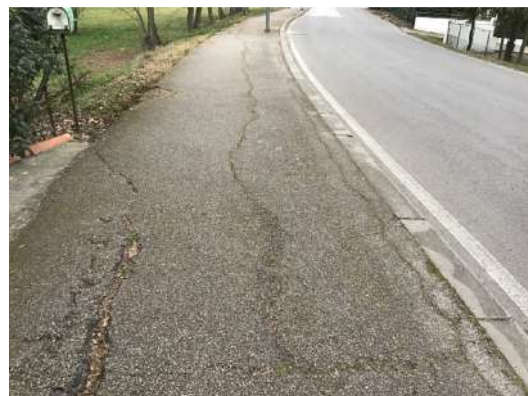
Pavimentazione con sconnessioni dovute alle fugature

Rifacimento della fugatura tramite asportazione materiale eventualmente sporgente e ripristino materiale dove mancante, con stilatura adeguata al fine di ottenere perfetta complanarietà tra gli elementi costituenti la pavimentazione. ATTENZIONE!

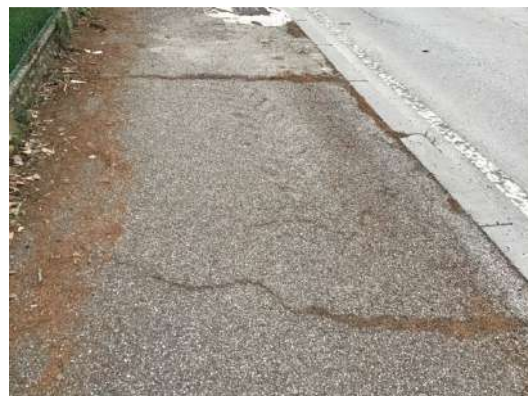
Intervento valido per le due fessurazioni presenti.

Pavimentazione con sconnessioni dovute alle fugature

Rifacimento della fugatura tramite asportazione materiale eventualmente sporgente e ripristino materiale dove mancante, con stilatura adeguata al fine di ottenere perfetta complanarietà tra gli elementi costituenti la pavimentazione. **ATTENZIONE!**
