# COMUNE DI FUSIGNANO (RA)

## PIANO ABBATTIMENTO DELLE BARRIERE ARCHITETTONICHE

### FASCICOLO UNITA' URBANE

# PIAZZA A. CORELLI

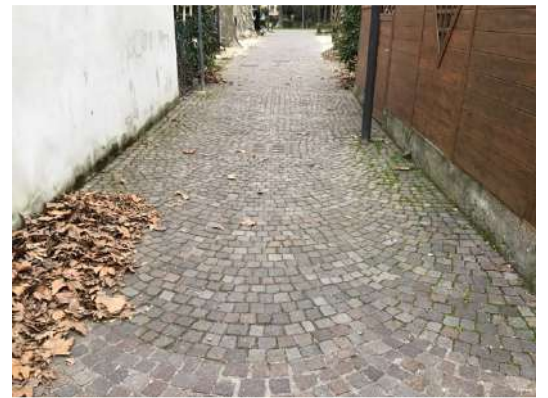
Pavimentazione con sconnessioni dovute alle fugature

Rifacimento della fugatura tramite asportazione materiale eventualmente sporgente e ripristino materiale dove mancante, con stilatura adeguata al fine di ottenere perfetta complanarietà tra gli elementi costituenti la pavimentazione.ATTENZIONE!  
Occorre fare una buona rasatura della finitura superficiale (attraverso la compattazione e la rullatura del materiale) per evitare di creare altre criticità sulla pavimentazione per le persone con difficoltà motorie. Ovvero non creare spessori e fonti di inciampo.

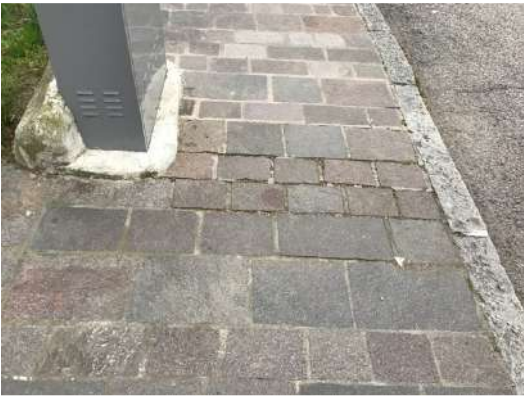
Pavimentazione con sconnessioni dovute alle fugature

Rifacimento della fugatura tramite asportazione materiale eventualmente sporgente e ripristino materiale dove mancante, con stilatura adeguata al fine di ottenere perfetta complanarietà tra gli elementi costituenti la pavimentazione.ATTENZIONE!  
Occorre fare una buona rasatura della finitura superficiale (attraverso la compattazione e la rullatura del materiale) per evitare di creare altre criticità sulla pavimentazione per le persone con difficoltà motorie. Ovvero non creare spessori e fonti di inciampo.
