# COMUNE DI BAGNARA DI ROMAGNA (RA)

## **PIANO ABBATTIMENTO DELLE BARRIERE ARCHITETTONICHE**

### **FASCICOLI UNITA' URBANE**

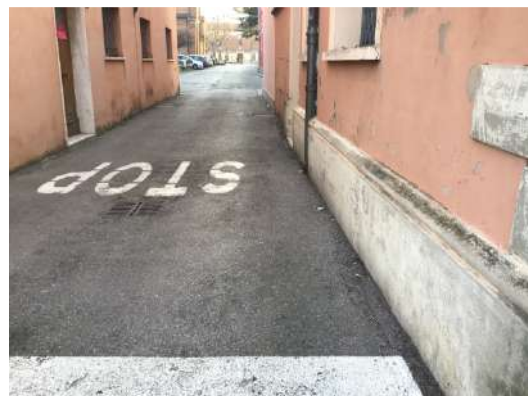
SCHEDA N.

Assenza di percorso a raso

Nuova realizzazione o rifacimento di marciapiedi a raso con le seguenti caratteristiche:

- altezza massima 2,5 cm dal piano carrabile;
- larghezza minima 150 cm; in presenza di cospicuo flusso pedonale è consigliata larghezza 200 cm; è ammessa larghezza minima 90 cm solo in caso di restrizioni puntuali, di breve lunghezza (massimo 10 m) o di strade che non permettano di realizzare percorsi pedonali con larghezze superiori;
- pendenza longitudinale 5%;
- pendenza trasversale 1%;
- altezza minima libera da ostacoli 220 cm da piano di calpestio;
- finitura tale da rendere il piano di calpestio accessibile.

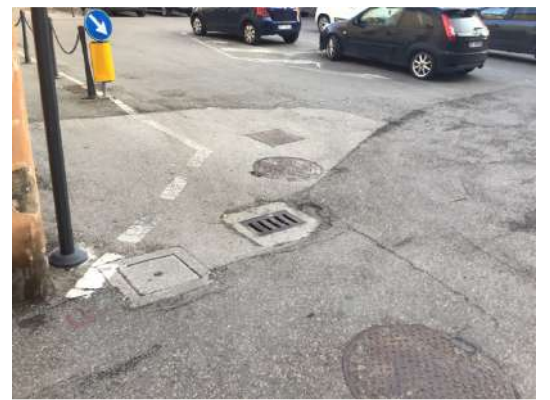
SCHEDA N.

Caditoia inadeguata

Sostituzione della caditoia con nuovo manufatto che verrà incassato e reso perfettamente complanare al pavimento. La caditoia non dovrà presentare fessure tali da costituire ostacolo o pericolo rispetto a ruote, tacchi o bastoni. I vuoti non potranno essere attraversati da sfere di diametro superiore ai 20 mm (preferibilmente non superiore a 15 mm); eventuali fessure parallele dovranno essere poste in senso ortogonale alla principale direzione di marcia.

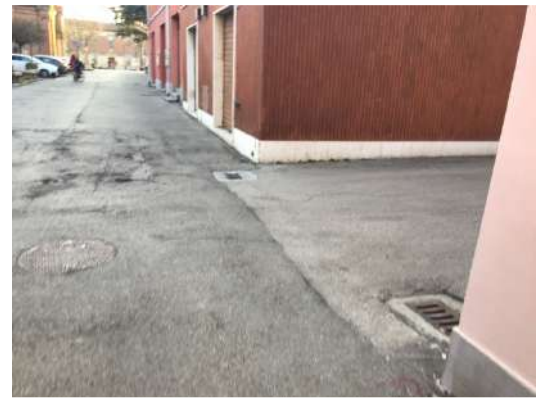
SCHEDA N.

| Assenza o inadeguatezza di attraversamento pedonale a raso | |

Nuova realizzazione di attraversamento pedonale a raso

- raccordo attraverso rampe con adeguata pendenza (max 8%, preferibile 5%) del dislivello tra marciapiede e sede carrabile;
- realizzazione della adeguata segnaletica a terra (zebratura);
- inserimento di segnaletica tattile a pavimento per l'intercettazione dell'attraversamento lungo il marciapiede e segnale di pericolo valicabile in prossimità dello stesso.

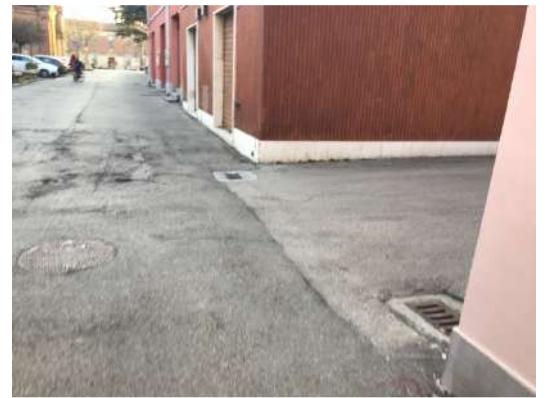
Assenza o inadeguatezza di attraversamento pedonale a raso

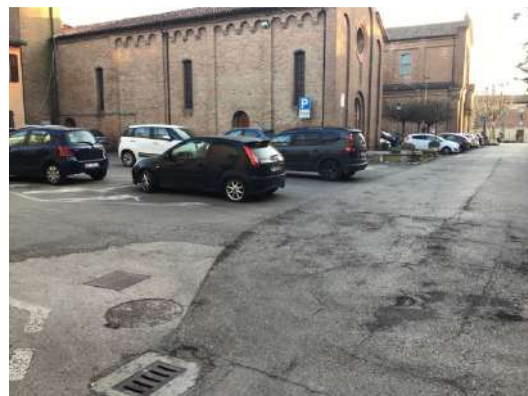
Assenza di percorso a raso

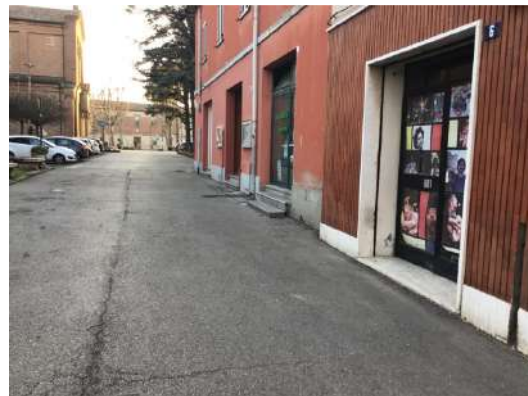
Assenza di percorso a raso

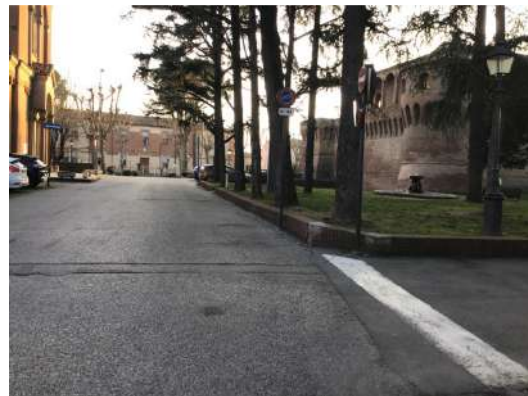
Assenza di percorso a raso

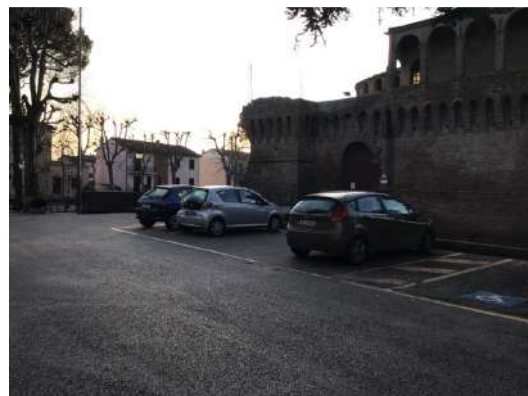
Assenza di percorso a raso

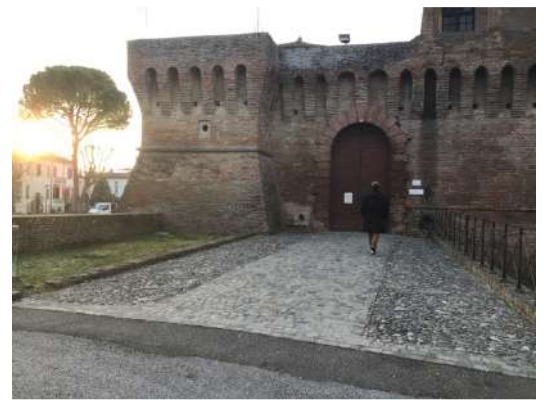
Assenza di segnalazione tattilo-plantare come linea guida all'orientamento delle persone non vedenti

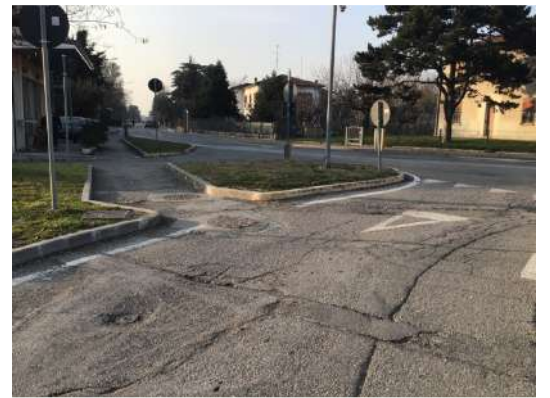
Assenza o inadeguatezza di attraversamento pedonale a raso

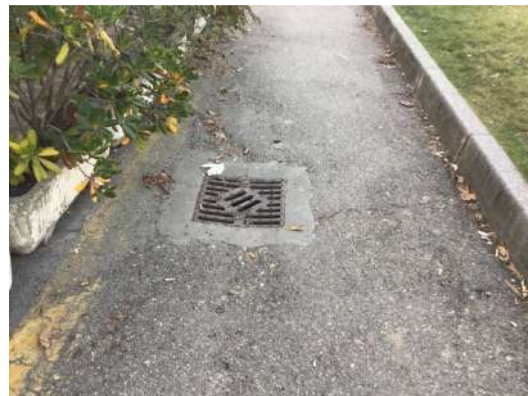
Caditoia inadeguata

Sostituzione della caditoia con nuovo manufatto che verrà incassato e reso perfettamente complanare al pavimento. La caditoia non dovrà presentare fessure tali da costituire ostacolo o pericolo rispetto a ruote, tacchi o bastoni. I vuoti non potranno essere attraversati da sfere di diametro superiore ai 20 mm (preferibilmente non superiore a 15 mm); eventuali fessure parallele dovranno essere poste in senso ortogonale alla principale direzione di marcia.

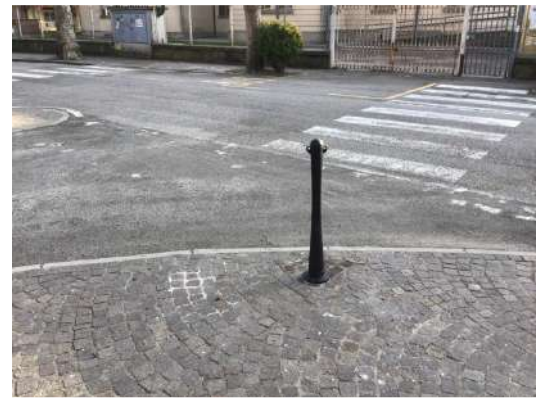
Assenza di segnalazione tattile per non vedenti (intercettazione attraversamento)

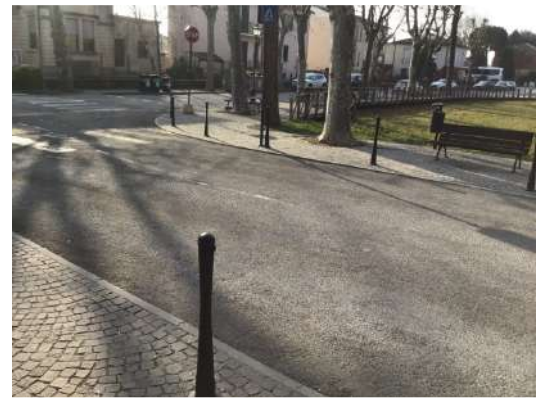
Assenza o inadeguatezza di attraversamento pedonale a raso

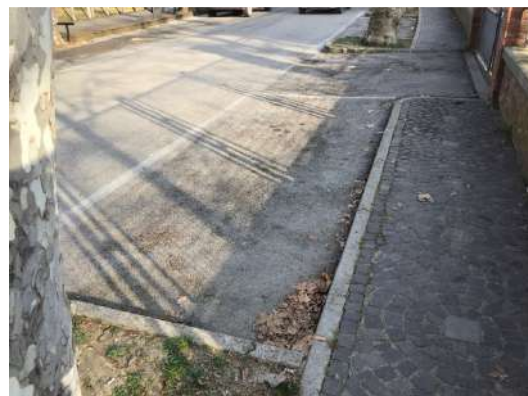
Scarsa o inesistente dotazione di parcheggi riservati ai disabili. (Parcheggio a pettine ortogonale al percorso pedonale)

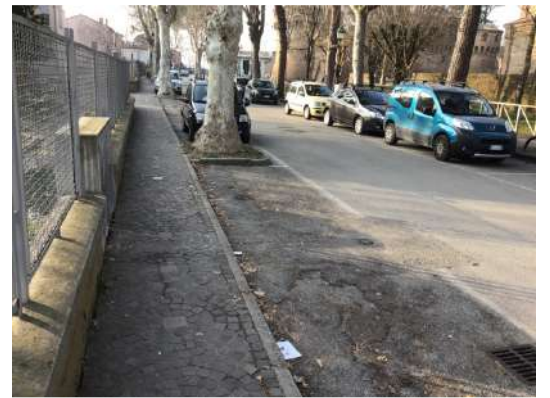
Fermata TPL con altezza inadeguata - tra gli 8 e i 15 cm

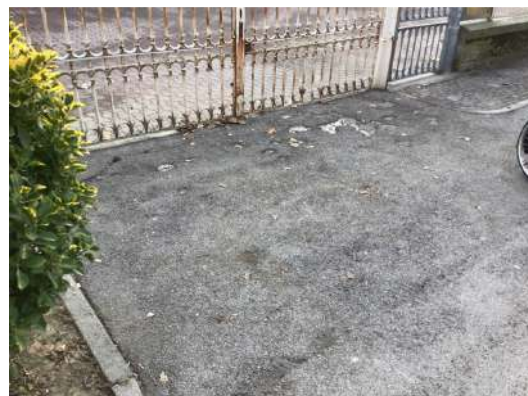
Presenza di sconnessioni, buche isolate, deformazioni della pavimentazione esistente, assenza di porzioni di essa.

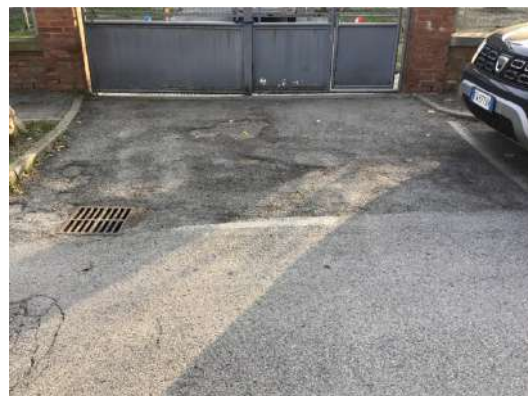
Presenza di sconnessioni, buche isolate, deformazioni della pavimentazione esistente, assenza di porzioni di essa.

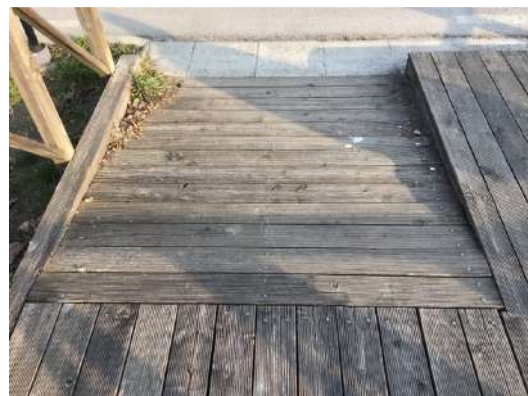
Presenza di sconnessioni, buche isolate, deformazioni della pavimentazione esistente, assenza di porzioni di essa.

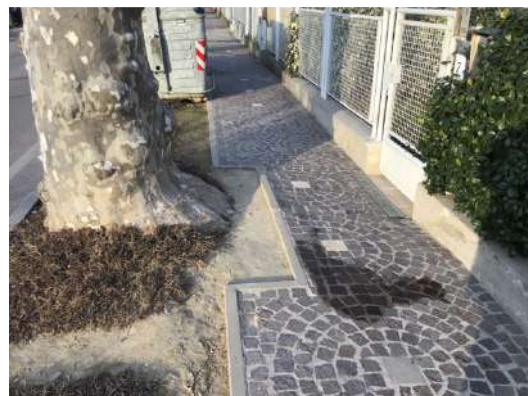
Presenza d pendenza trasversale eccessiva

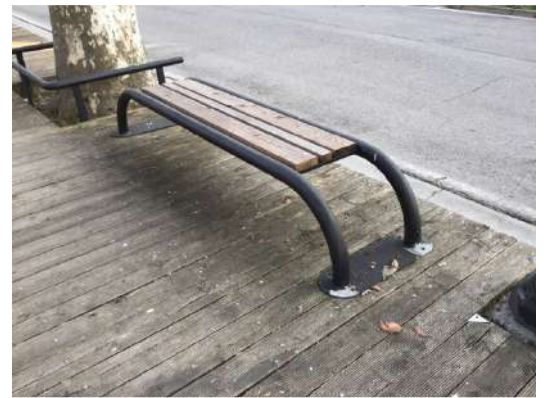
panchina di seduta: posizione inadeguata

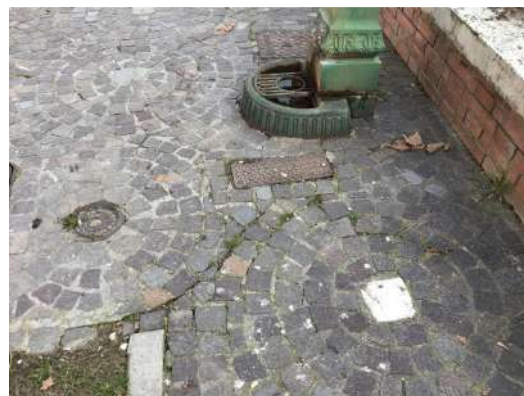
Pavimentazione con sconnessioni dovute alle fugature

Rifacimento della fugatura tramite asportazione materiale eventualmente sporgente e ripristino materiale dove mancante, con stilatura adeguata al fine di ottenere perfetta complanarietà tra gli elementi costituenti la pavimentazione. **ATTENZIONE!**

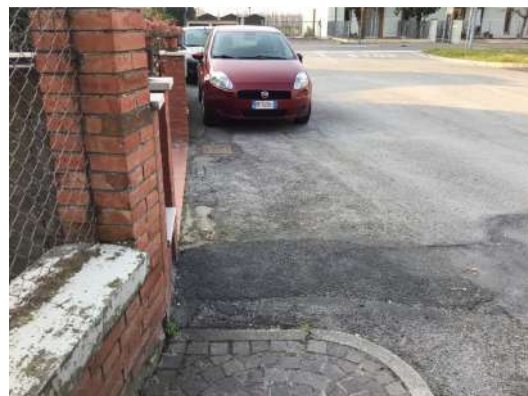
Assenza di percorso in rilevato

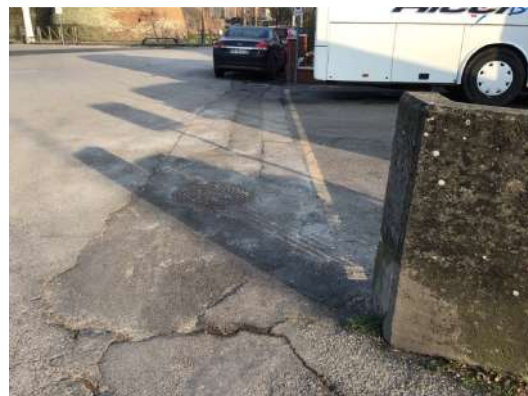
Assenza di strisce zebraate

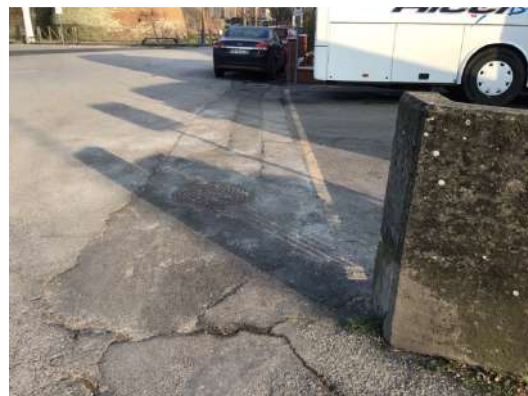
Assenza di segnalazione tattilo-plantare come linea guida all'orientamento delle persone non vedenti

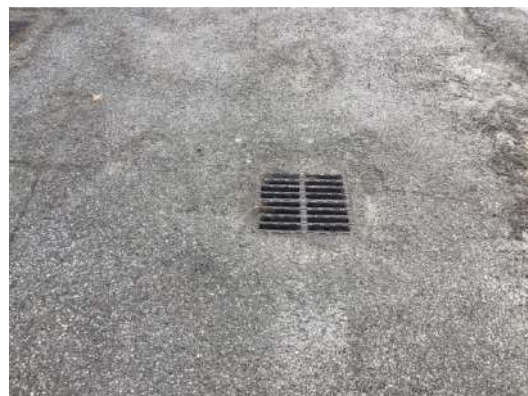
Caditoia inadeguata

Sostituzione della caditoia con nuovo manufatto che verrà incassato e reso perfettamente complanare al pavimento. La caditoia non dovrà presentare fessure tali da costituire ostacolo o pericolo rispetto a ruote, tacchi o bastoni. I vuoti non potranno essere attraversati da sfere di diametro superiore ai 20 mm (preferibilmente non superiore a 15 mm); eventuali fessure parallele dovranno essere poste in senso ortogonale alla principale direzione di marcia.

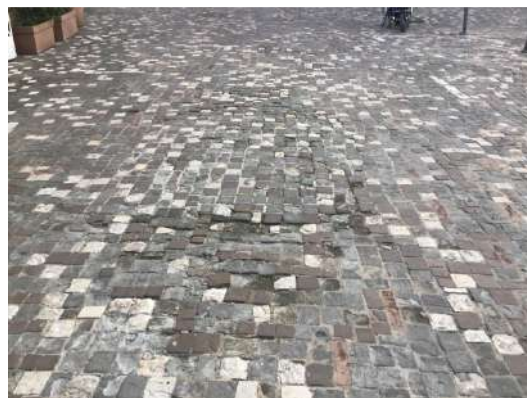
Presenza di sconnessioni, buche isolate, deformazioni della pavimentazione esistente, assenza di porzioni di essa.

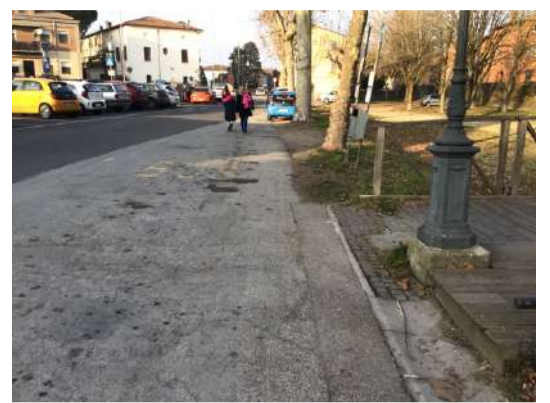
| Fermata TPL con altezza inadeguata - inferiore agli 8 cm | |

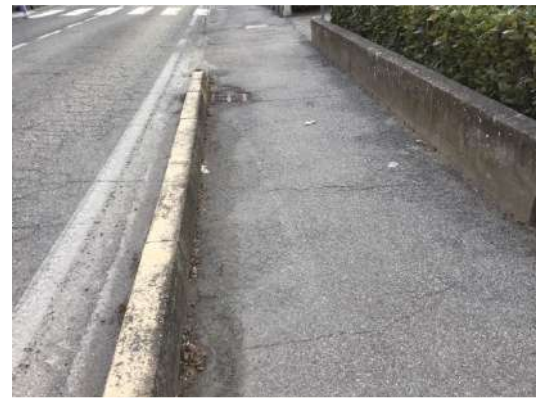
Presenza d pendenza trasversale eccessiva

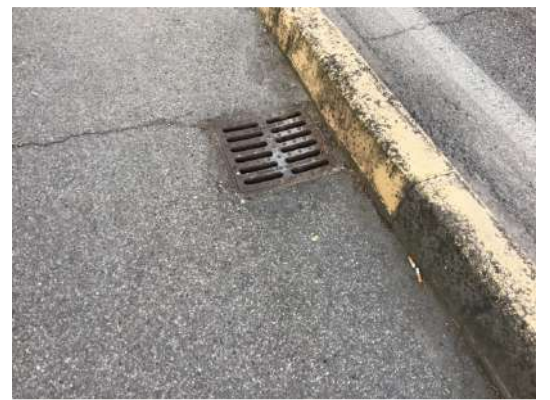
Caditoia inadeguata

Sostituzione della caditoia con nuovo manufatto che verrà incassato e reso perfettamente complanare al pavimento. La caditoia non dovrà presentare fessure tali da costituire ostacolo o pericolo rispetto a ruote, tacchi o bastoni. I vuoti non potranno essere attraversati da sfere di diametro superiore ai 20 mm (preferibilmente non superiore a 15 mm); eventuali fessure parallele dovranno essere poste in senso ortogonale alla principale direzione di marcia.

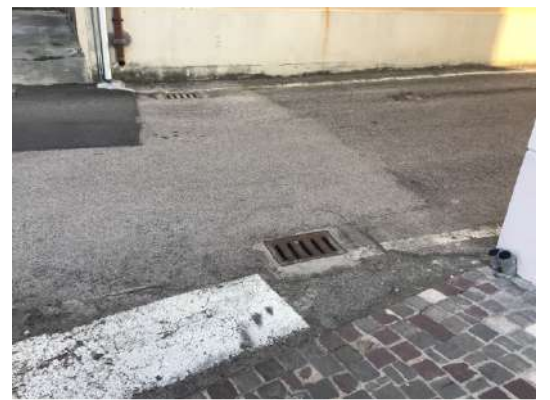
Caditoia inadeguata

Sostituzione della caditoia con nuovo manufatto che verrà incassato e reso perfettamente complanare al pavimento. La caditoia non dovrà presentare fessure tali da costituire ostacolo o pericolo rispetto a ruote, tacchi o bastoni. I vuoti non potranno essere attraversati da sfere di diametro superiore ai 20 mm (preferibilmente non superiore a 15 mm); eventuali fessure parallele dovranno essere poste in senso ortogonale alla principale direzione di marcia.
