# COMUNE DI CONSELICE(RA)

## PIANO ABBATTIMENTO DELLE BARRIERE ARCHITETTONICHE

### FASCICOLI UNITA' URBANE

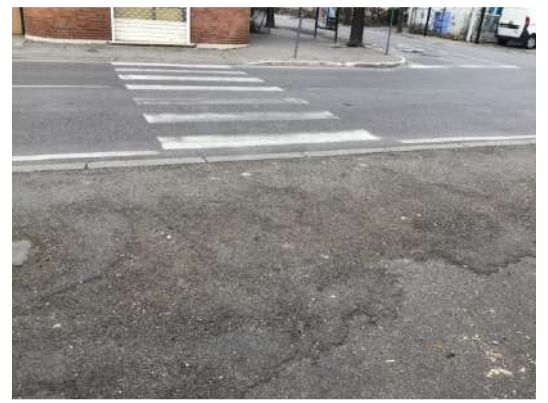
Assenza di segnalazione tattile per non vedenti (intercettazione attraversamento)

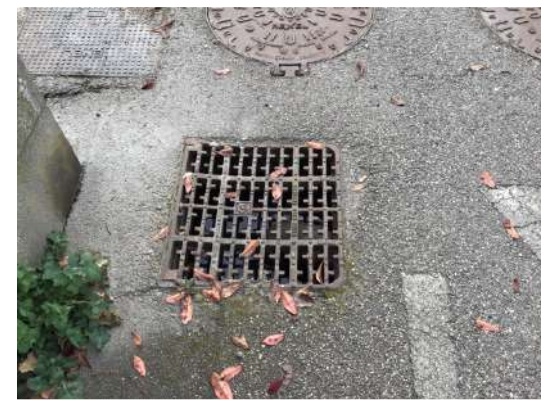
Caditoia inadeguata

Sostituzione della caditoia con nuovo manufatto che verrà incassato e reso perfettamente complanare al pavimento. La caditoia non dovrà presentare fessure tali da costituire ostacolo o pericolo rispetto a ruote, tacchi o bastoni. I vuoti non potranno essere attraversati da sfere di diametro superiore ai 20 mm (preferibilmente non superiore a 15 mm); eventuali fessure parallele dovranno essere poste in senso ortogonale alla principale direzione di marcia.

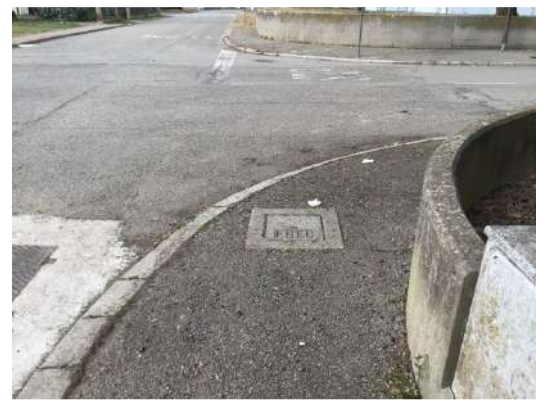
Assenza o inadeguatezza di attraversamento pedonale a raso

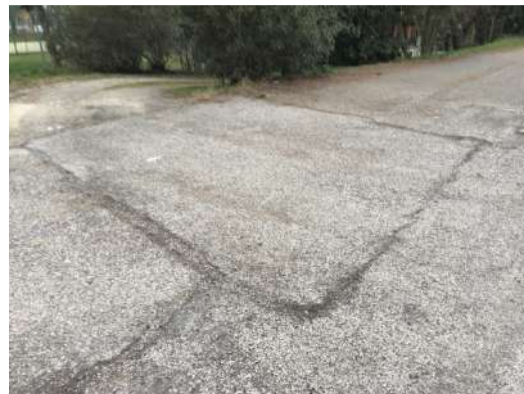
Pavimentazione con sconnessioni dovute alle fugature

Rifacimento della fugatura tramite asportazione materiale eventualmente sporgente e ripristino materiale dove mancante, con stilatura adeguata al fine di ottenere perfetta complanarietà tra gli elementi costituenti la pavimentazione. **ATTENZIONE!**

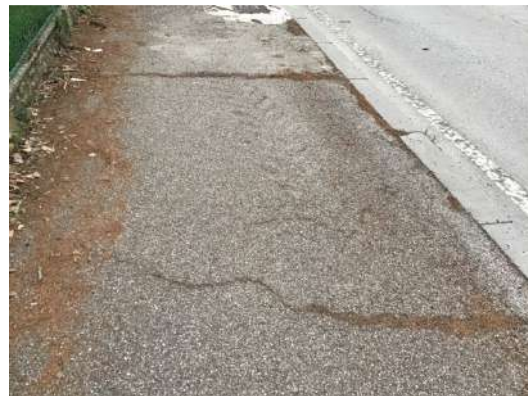
Intervento valido per le due fessurazioni presenti.

Pavimentazione con sconnessioni dovute alle fugature

Rifacimento della fugatura tramite asportazione materiale eventualmente sporgente e ripristino materiale dove mancante, con stilatura adeguata al fine di ottenere perfetta complanarietà tra gli elementi costituenti la pavimentazione. **ATTENZIONE!**

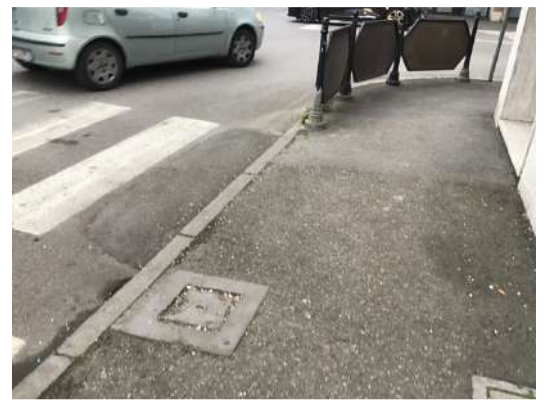
Assenza di segnalazione tattile per non vedenti (intercettazione attraversamento)

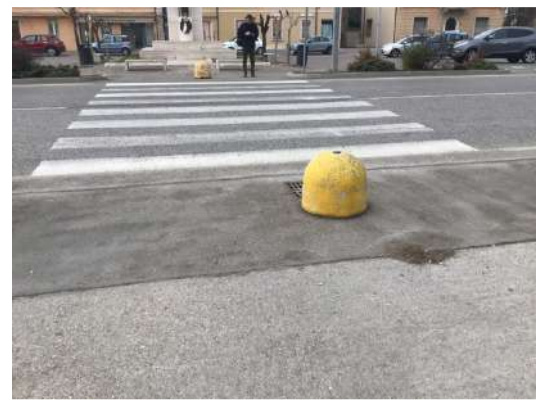
Assenza di segnalazione tattile per non vedenti (intercettazione attraversamento)
