# COMUNE DI BAGNARA DI ROMAGNA (RA)

## **PIANO ABBATTIMENTO DELLE BARRIERE ARCHITETTONICHE**

### **FASCICOLI UNITA' URBANE**

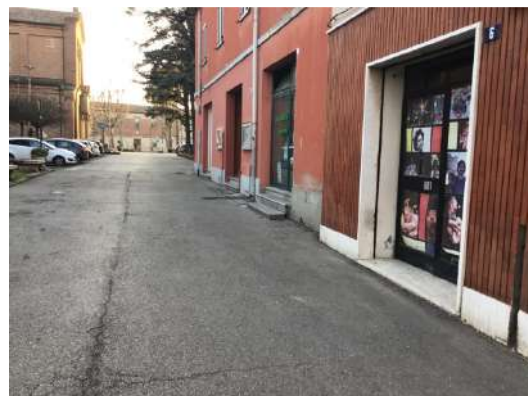
Assenza di percorso a raso

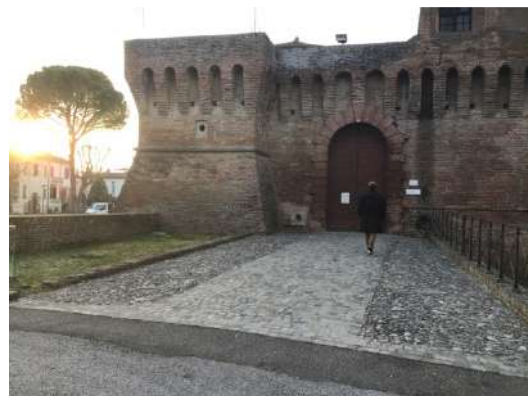
Assenza di segnalazione tattilo-plantare come linea guida all'orientamento delle persone non vedenti

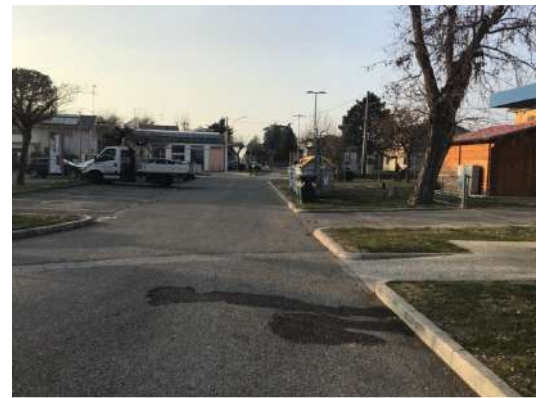
Assenza di percorso in rilevato

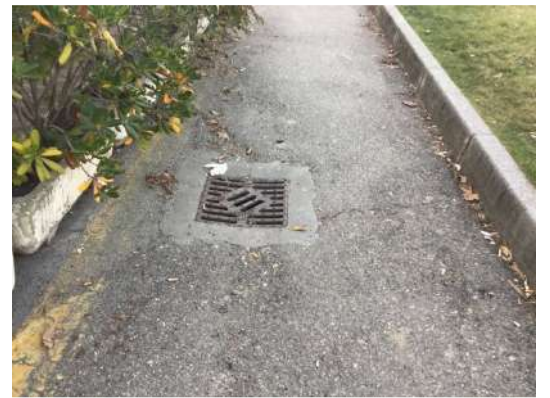
Caditoia inadeguata

Sostituzione della caditoia con nuovo manufatto che verrà incassato e reso perfettamente complanare al pavimento. La caditoia non dovrà presentare fessure tali da costituire ostacolo o pericolo rispetto a ruote, tacchi o bastoni. I vuoti non potranno essere attraversati da sfere di diametro superiore ai 20 mm (preferibilmente non superiore a 15 mm); eventuali fessure parallele dovranno essere poste in senso ortogonale alla principale direzione di marcia.

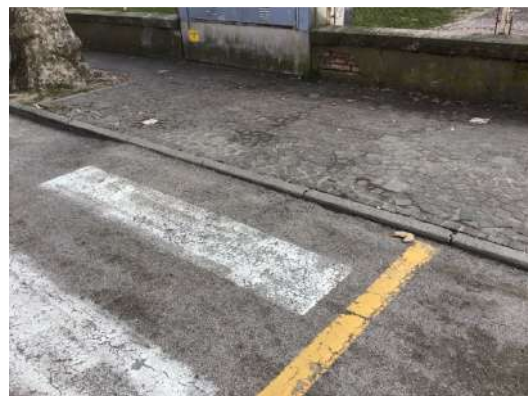
Assenza di segnalazione tattile per non vedenti (intercettazione attraversamento)

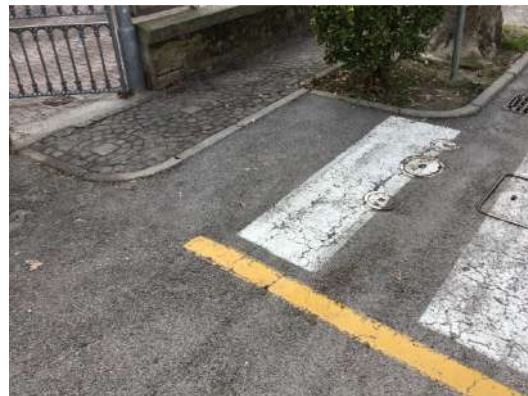
Assenza di segnalazione tattile per non vedenti (intercettazione attraversamento)

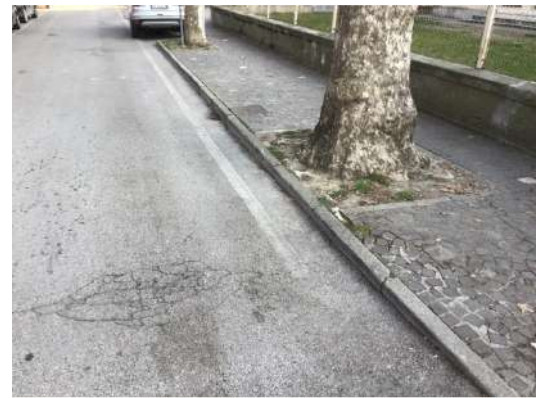
Fermata TPL con altezza inadeguata - tra gli 8 e i 15 cm

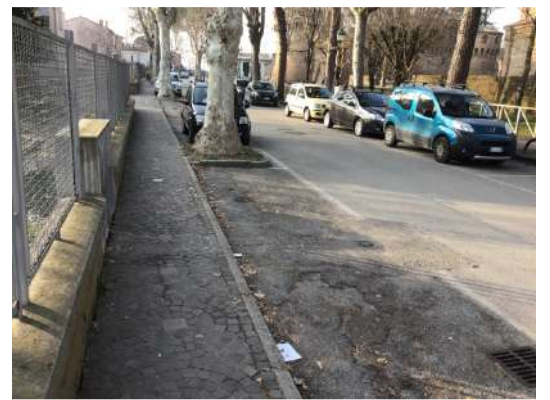
Fermata TPL con altezza inadeguata - tra gli 8 e i 15 cm

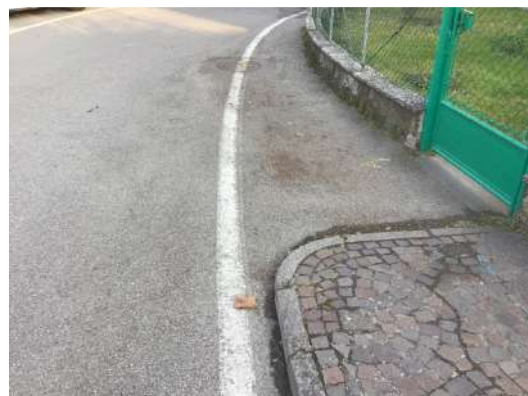
Assenza di percorso a raso

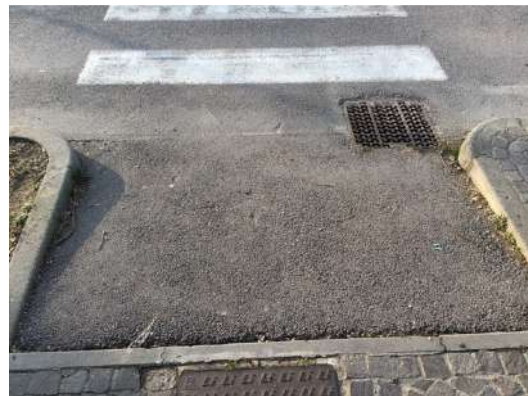
Assenza di segnalazione tattile per non vedenti (intercettazione attraversamento)

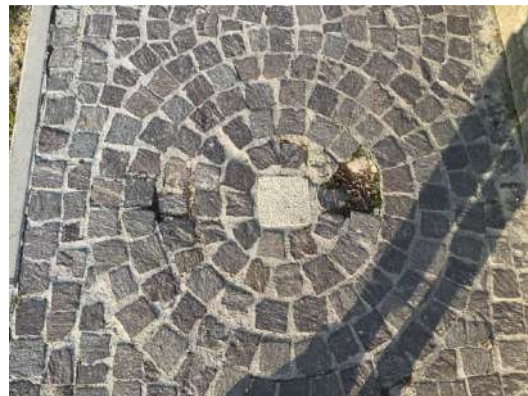
Presenza di sconnessioni, buche isolate, deformazioni della pavimentazione esistente, assenza di porzioni di essa.

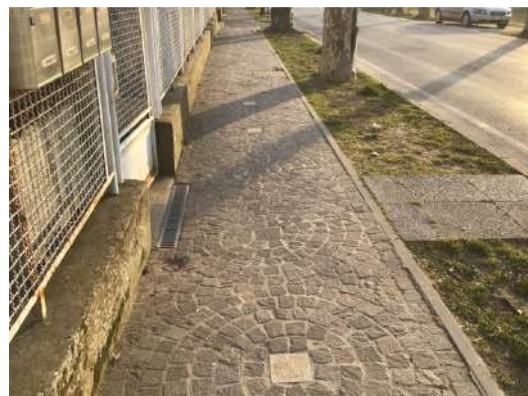
Presenza d pendenza trasversale eccessiva

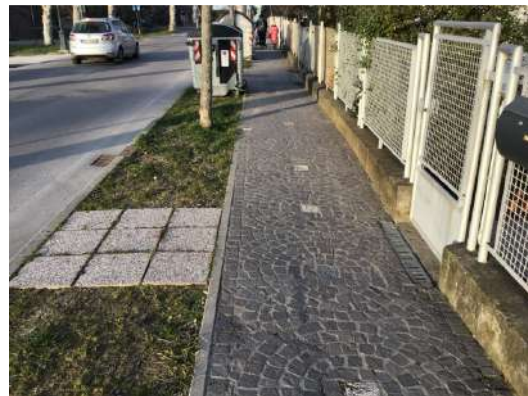
Presenza d pendenza trasversale eccessiva

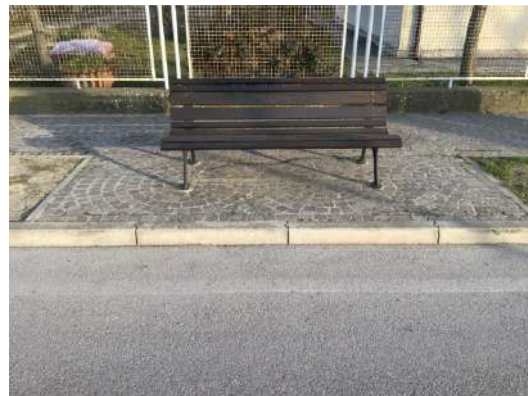
panchina di seduta: posizione inadeguata

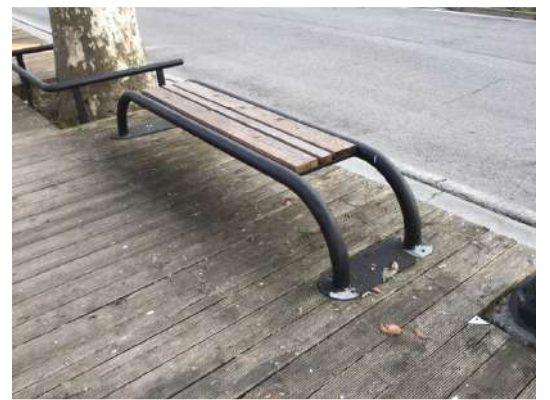
panchina di seduta: posizione inadeguata

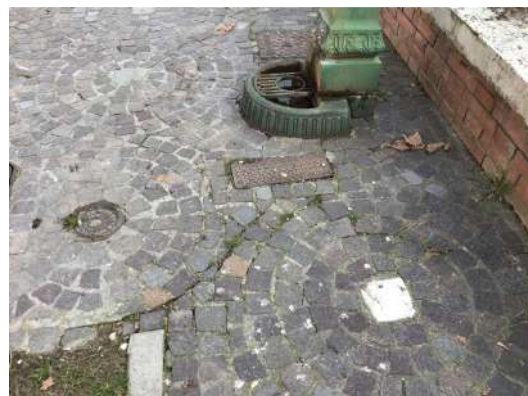
Pavimentazione con sconnessioni dovute alle fugature

Rifacimento della fugatura tramite asportazione materiale eventualmente sporgente e ripristino materiale dove mancante, con stilatura adeguata al fine di ottenere perfetta complanarietà tra gli elementi costituenti la pavimentazione. **ATTENZIONE!**

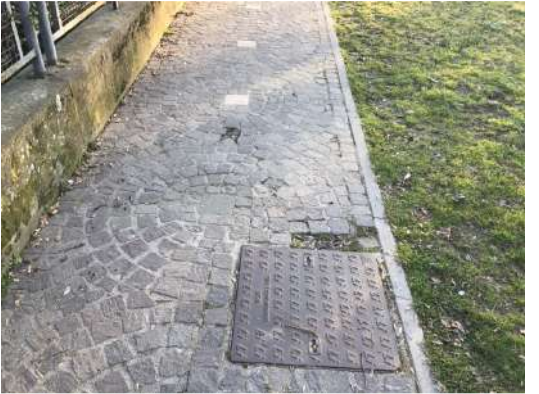
Presenza di sconnessioni, buche isolate, deformazioni della pavimentazione esistente, assenza di porzioni di essa.

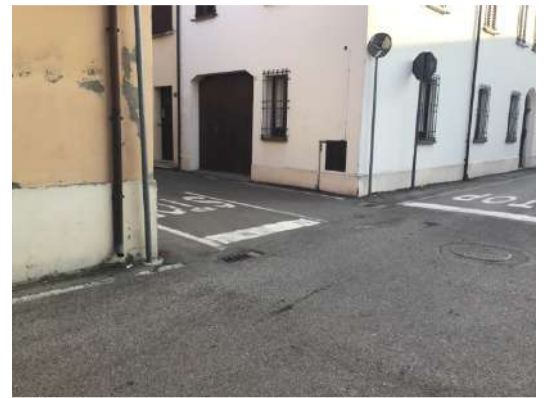
Assenza o inadeguatezza di attraversamento pedonale a raso

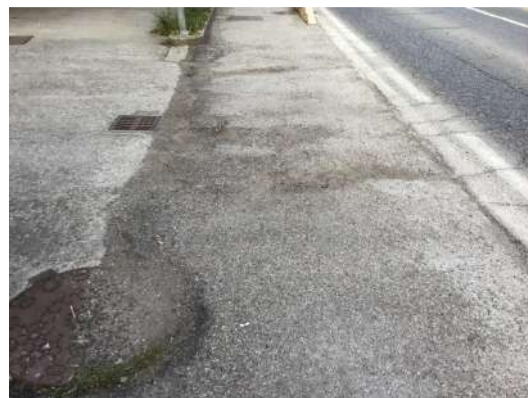
Presenza di sconnessioni, buche isolate, deformazioni della pavimentazione esistente, assenza di porzioni di essa.

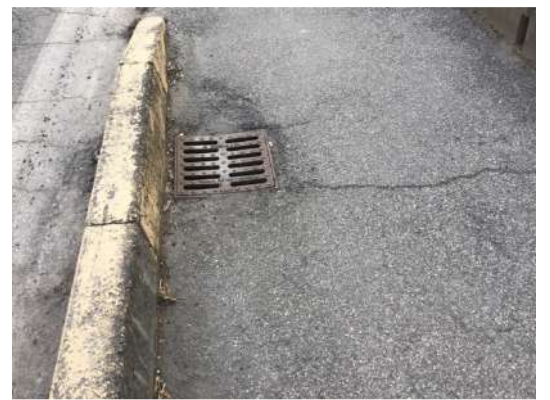
Caditoia inadeguata

Sostituzione della caditoia con nuovo manufatto che verrà incassato e reso perfettamente complanare al pavimento. La caditoia non dovrà presentare fessure tali da costituire ostacolo o pericolo rispetto a ruote, tacchi o bastoni. I vuoti non potranno essere attraversati da sfere di diametro superiore ai 20 mm (preferibilmente non superiore a 15 mm); eventuali fessure parallele dovranno essere poste in senso ortogonale alla principale direzione di marcia.

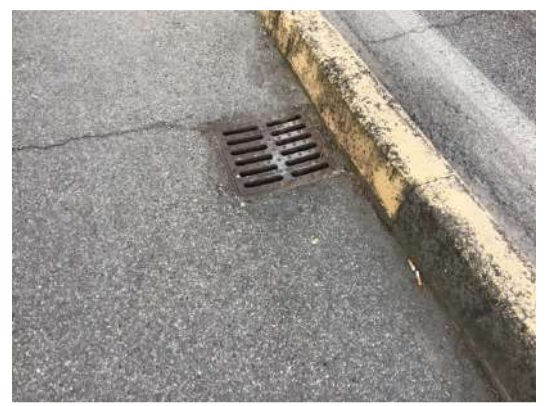
Caditoia inadeguata

Sostituzione della caditoia con nuovo manufatto che verrà incassato e reso perfettamente complanare al pavimento. La caditoia non dovrà presentare fessure tali da costituire ostacolo o pericolo rispetto a ruote, tacchi o bastoni. I vuoti non potranno essere attraversati da sfere di diametro superiore ai 20 mm (preferibilmente non superiore a 15 mm); eventuali fessure parallele dovranno essere poste in senso ortogonale alla principale direzione di marcia.

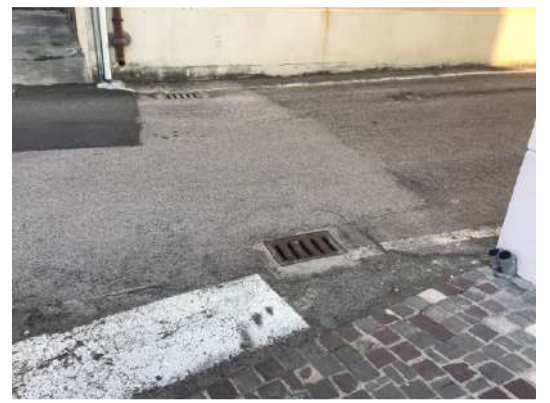
Caditoia inadeguata

Sostituzione della caditoia con nuovo manufatto che verrà incassato e reso perfettamente complanare al pavimento. La caditoia non dovrà presentare fessure tali da costituire ostacolo o pericolo rispetto a ruote, tacchi o bastoni. I vuoti non potranno essere attraversati da sfere di diametro superiore ai 20 mm (preferibilmente non superiore a 15 mm); eventuali fessure parallele dovranno essere poste in senso ortogonale alla principale direzione di marcia.
