# COMUNE DI ALFONSINE(RA)

## PIANO ABBATTIMENTO DELLE BARRIERE ARCHITETTONICHE

### FASCICOLI UNITA' URBANE

# PIAZZA ANTONIO GRAMSCI - ALFONSINE

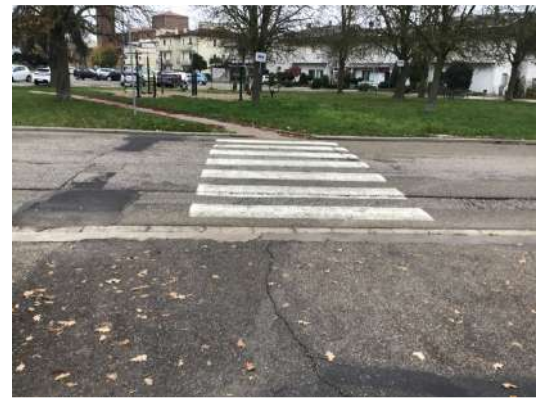
Foto del rilievo

Assenza o inadeguatezza di attraversamento pedonale a raso

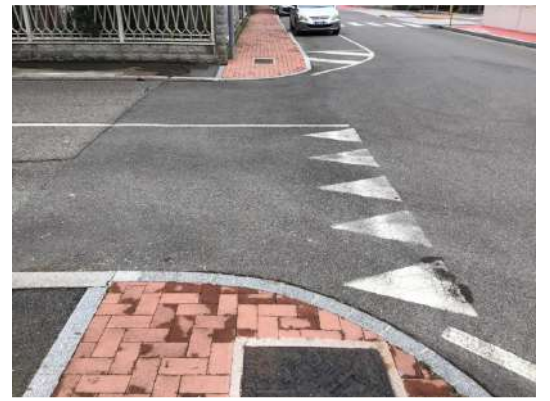
Foto del rilievo

Assenza o inadeguatezza di attraversamento pedonale a raso

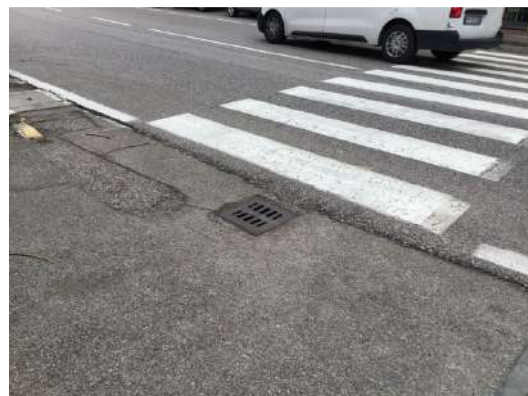
**Foto del rilievo**

Presenza di caditoia/griglia rete meteoriche o prese aria per piani interrati con fessure longitudinali rispetto al senso di marcia dei pedoni

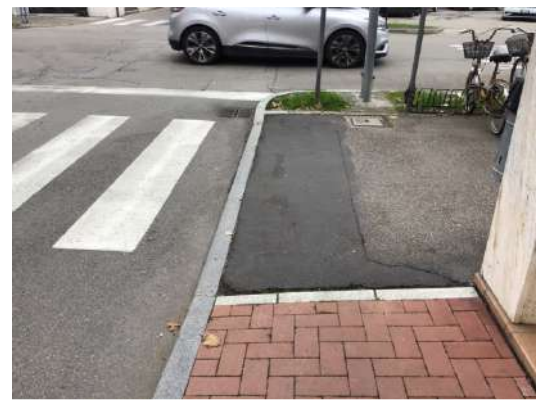
Foto del rilievo

Assenza di segnalazione tattile per non vedenti (intercettazione attraversamento)

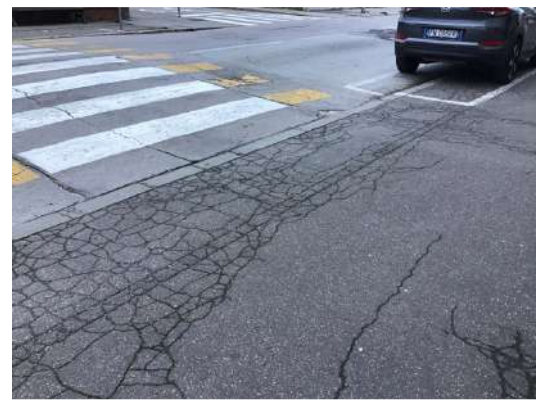
Foto del rilievo

Assenza di segnalazione tattile per non vedenti (intercettazione attraversamento)

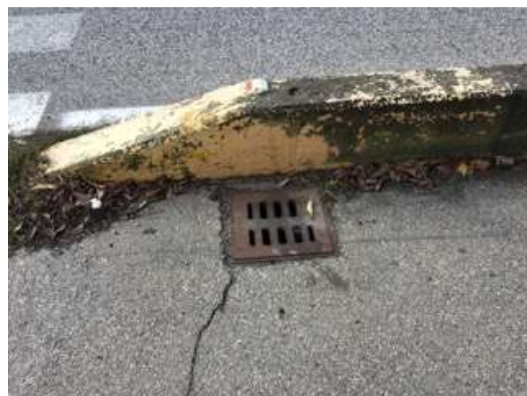
**Foto del rilievo**

Presenza di caditoia/griglia rete meteoriche o prese aria per piani interrati con fessure longitudinali rispetto al senso di marcia dei pedoni

Sostituzione della caditoia con nuovo manufatto che verrà incassato e reso perfettamente complanare al pavimento. La caditoia non dovrà presentare fessure tali da costituire ostacolo o pericolo rispetto a ruote, tacchi o bastoni. I vuoti non potranno essere attraversati da sfere di diametro superiore ai 20 mm (preferibilmente non superiore a 15 mm); eventuali fessure parallele dovranno essere poste in senso ortogonale alla principale direzione di marcia.
