COMUNE DI FUSIGNANO (RA)

PIANO ABBATTIMENTO DELLE BARRIERE ARCHITETTONICHE

FASCICOLO UNITA' URBANE

Professionista Incaricato: Studio di Architettura Stefano Maurizio (VE)

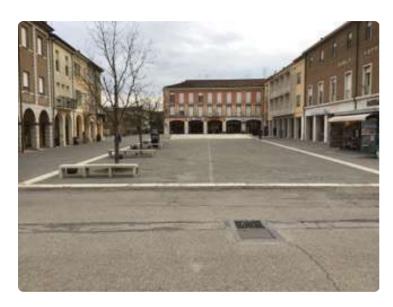
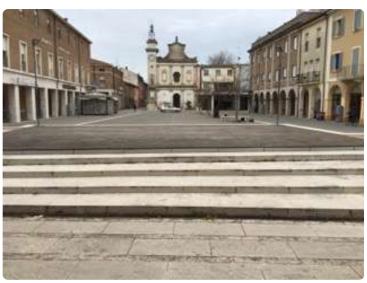
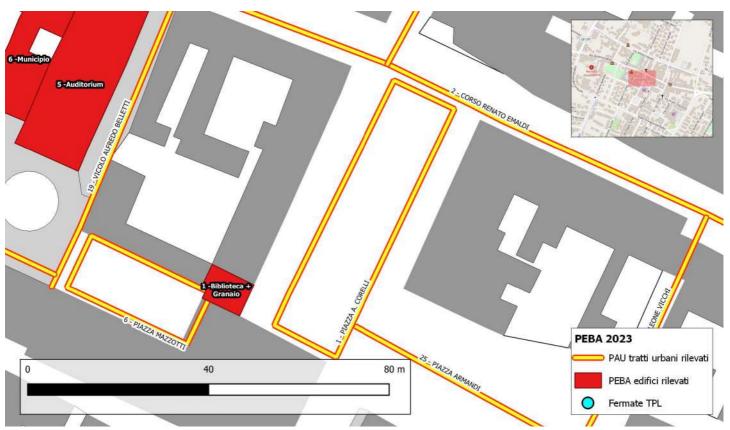
PIAZZA A. CORELLI

Grande piazza centrale situata vicino al Municipio.

Nella piazza sono presenti due banche e un centro assicurativo oltre a vari esercizi commerciali distribuiti tutti all'interno del porticato. Vi è inoltre la presenza di giornalaio con un'edicola all'interno della piazza fuori da i portici. Su questo spazio affacciano anche due chiese.

Complessivamente la pavimentazione della piazza ha un buono stato di manutenzione.

Uno dei lati lunghi della piazza è carrabile e si segnala un sostenuto traffico veicolare durante le ore di punta, probabilmente anche a causa della presenza di due chiese.

E' stato proposto l'inserimento di una mappa tattile per favorire l'orientamento all'interno della piazza e fornire informazioni rispetto gli edifici presenti.

Nel punto in cui la pavimentazione pedonale si interseca con quella carrabile è stato suggerito di inserire un attraversamento pedonale dotato anche di segnaletica podotattile per l'orientamento.

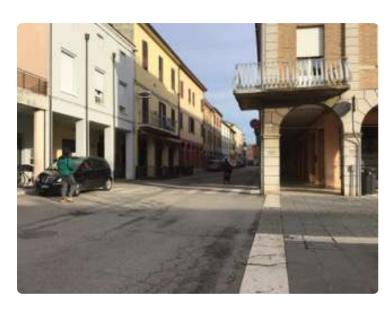
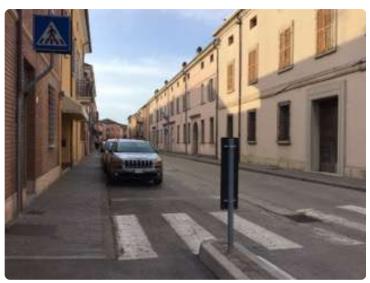
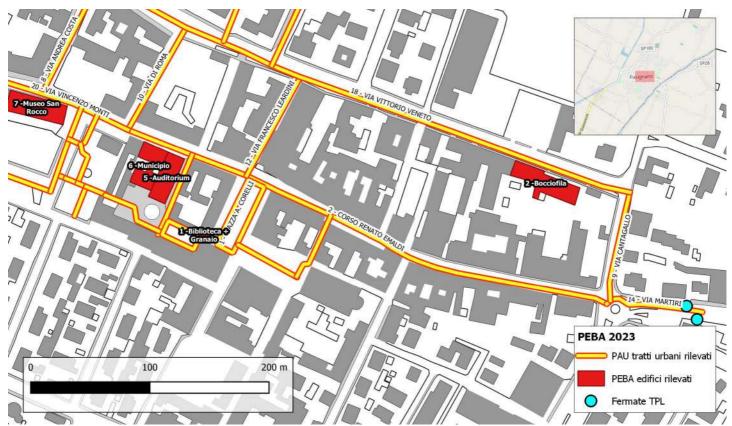
CORSO RENATO EMALDI

Lunga via centrale in fregio a piazza Corelli e a diversi edifici di interesse pubblico.

Sono presenti su entrambi i lati dei percorsi pedonali protetti rialzati e in buona parte porticati.

Al termine dei portici il percorso continua rialzato e protetto su entrambi i lati con qualche tratto in pendenza trasversale in corrispondenza dei passi carrabili.

Sono state rilevate delle criticità negli attraversamenti pedonali: l'assenza di segnaletica podotattile, sconnessioni nella pavimentazione in asfalto, dislivelli non raccordati tra sede carrabile e pedonale.

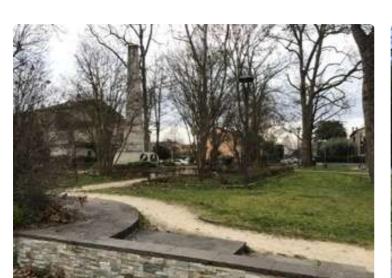
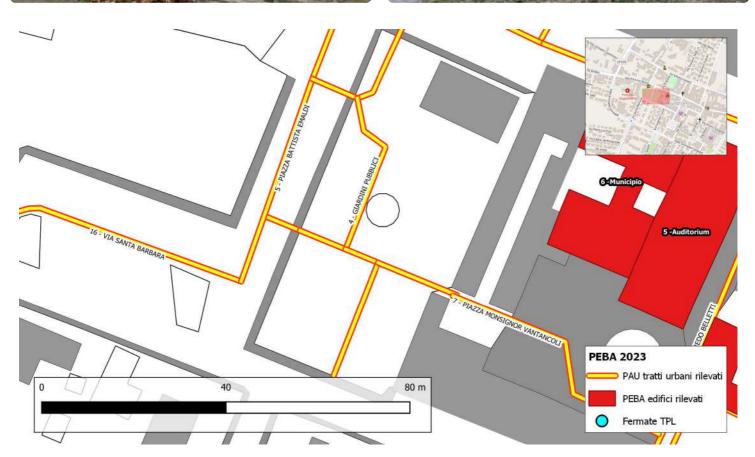
GIARDINI PUBBLICI

Vi è un unico percorso rettilineo in porfido a cubetti il quale necessita di interventi di miglioramento delle fugature - come già fatto in piazza Monsignor Vantancoli - . All'interno del parco sono presenti delle panchine senza stallo laterale accessibile.

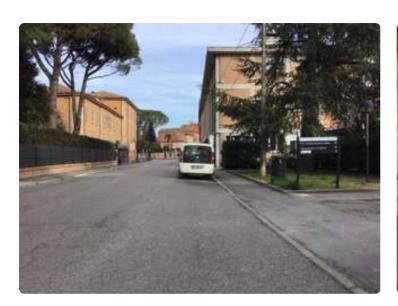
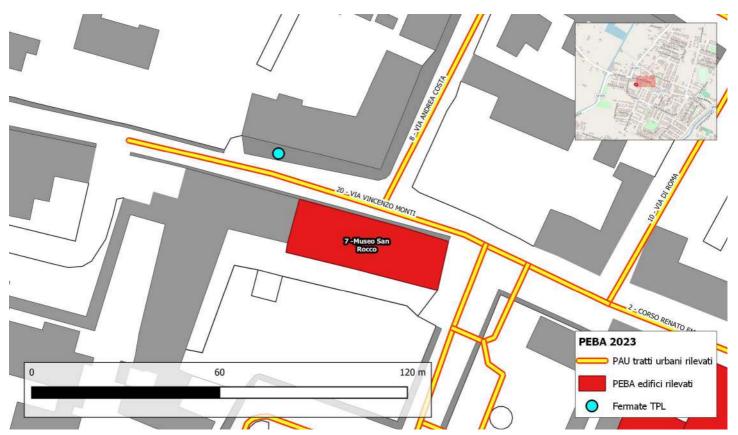
VIA VINCENZO MONTI

Si segnala anche il degrado della pavimentazione, l'assenza di palina intelligente e di segnaletica podotattile di orientamento.

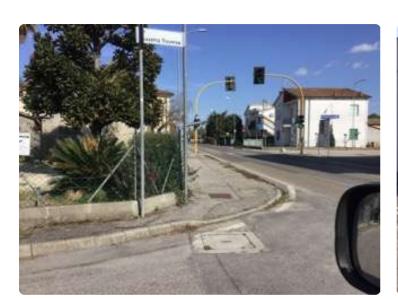
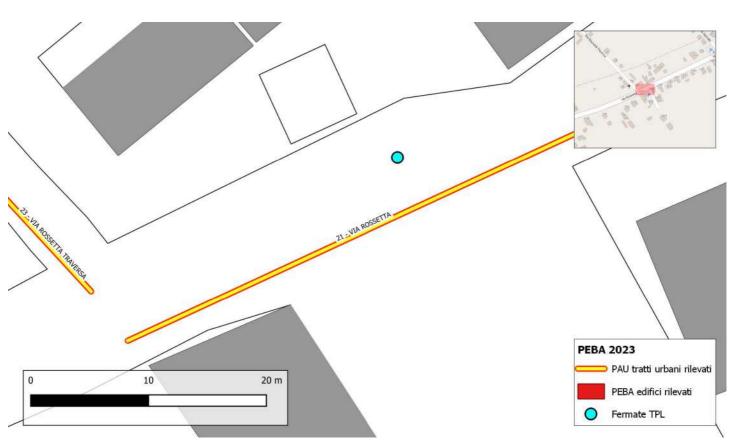
VIA ROSSETTA

Le fermate del TPL non hanno una pavimentazione adeguata in quanto troppo bassa e degradata, l'attraversamento manca di segnaletica podotattile di orientamento.

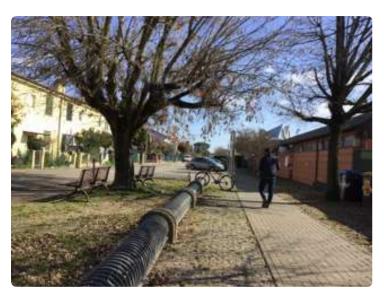
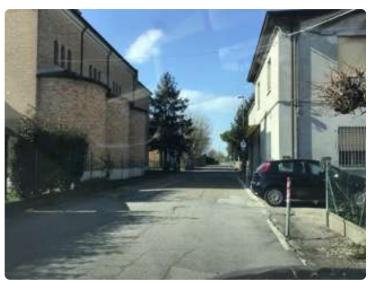
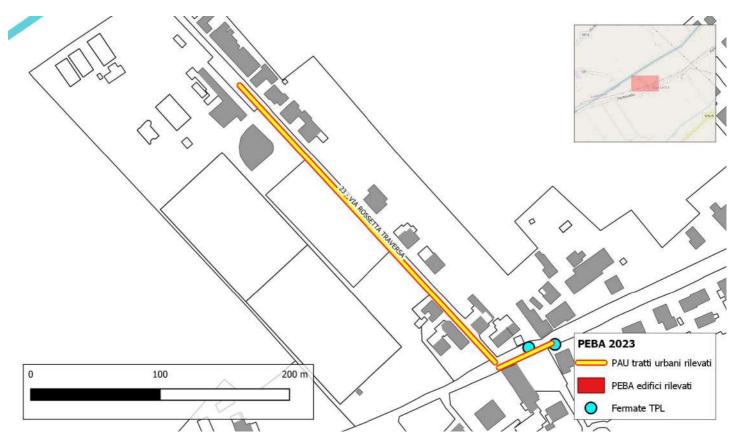
VIA ROSSETTA TRAVERSA

La superficie di calpestio in asfalto è molto degradata, non sono presenti i raccordi su entrambi i lati tra la carreggiata e il marciapiede, sul lato nord inoltre è completamente assente un percorso pedonale protetto.

Dovrà essere identificato un percorso pedonale protetto e dovrà essere anche adeguata la superficie di calpestio in asfalto che attualmente risulta molto degradata a causa di chiusini e buche. Si consiglia di realizzare un attraversamento pedonale in corrispondenza dell'accesso alle abitazioni.

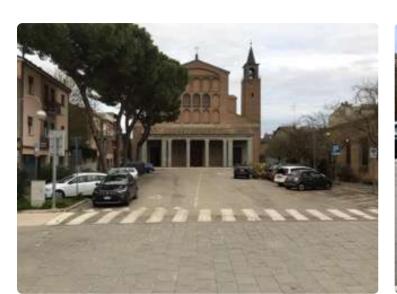
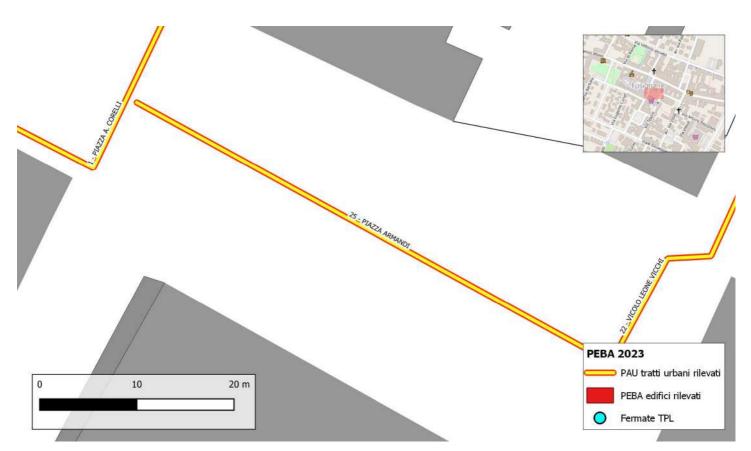
PIAZZA ARMANDI

E' prevalentemente destinata al passaggio di veicoli ed è perimetrata anche da percorsi pedonali, lungo i quali vi sono alcune attività commerciali, e attraversamenti pedonali che risultano inadeguati per assenza di segnaletica podotattile. Uno dei due percorsi è in porfido ed è in buono stato, l'altro in asfalto e risulta sconnesso in alcuni punti. A causa della presenza di radici affioranti degli alberi molti degli stalli hanno una pavimentazione degradata. La presenza di una grande chiesa determina un quantitativo maggiore di traffico sia pedonale che veicolare durante le domeniche.

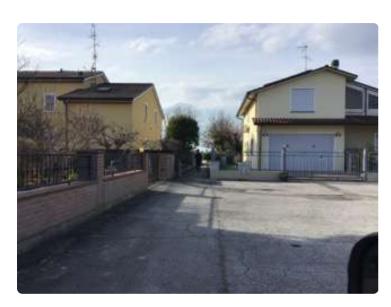
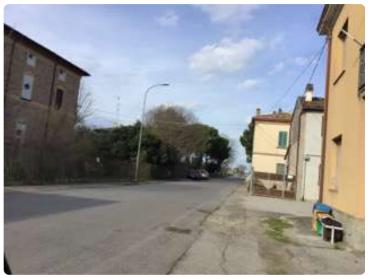
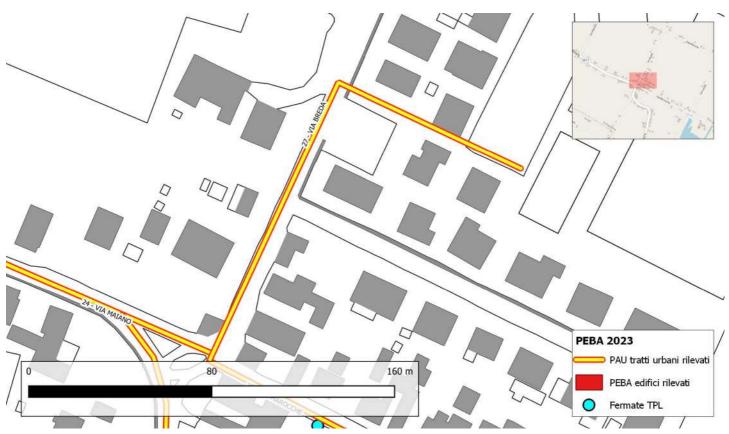
VIA BREDA

Successivamente vi sono due percorsi a raso in asfalto protetti da verniciatura bianca che andranno completamente riconfigurati in quanto molto degradati. Per questi si consiglia anche si proteggerli con una sinusoide gialla o, in alternativa, di realizzarli in rialzato.
