# COMUNE DI SANT'AGATA SUL SANTERNO (RA)

## PIANO ABBATTIMENTO DELLE BARRIERE ARCHITETTONICHE

### RELAZIONE GENERALE

# **PIANO DI ELIMINAZIONE DELLE BARRIERE ARCHITETTONICHE PER L'ACCESSIBILITÀ URBANA**

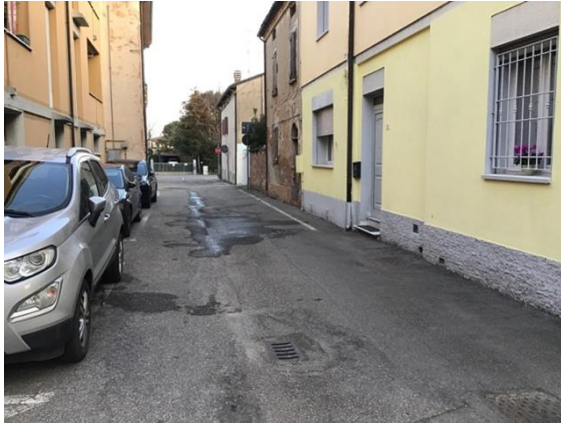
Oltre a queste criticità si è notato anche come risultino assenti in quest'area degli attraversamenti pedonali. La loro mancanza e l'inadeguatezza dei marciapiedi all'interno del PAU è stata segnalata come una barriera in quanto impedisce una percorribilità sicura e continua dell'ambiente urbano.

*Via Don Francesco Sassoli – assenza di percorso pedonale*

È stato proposto, quindi, di realizzare dei percorsi protetti e delle zebraure – inserendo adeguata segnaletica tattile di orientamento a terra - dove mancanti.

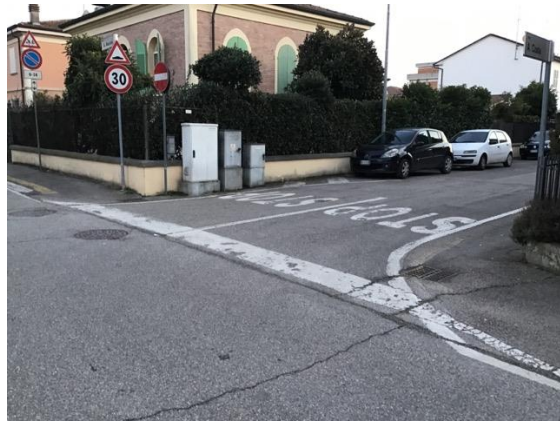
*Via Giuseppe Mazzini – assenza di attraversamento pedonale*

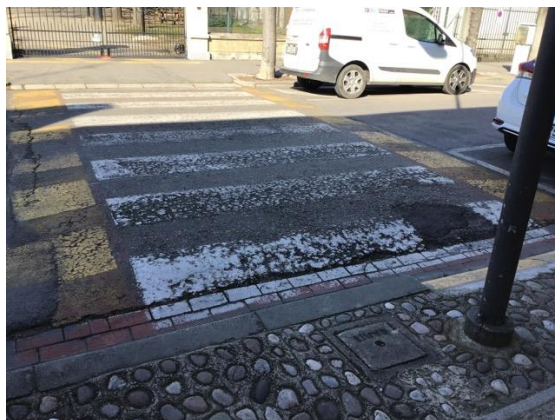
Si sono comunque rilevati anche qui, come nelle altre unità urbane, criticità relative all'assenza di attraversamenti pedonali segnalati, all'inadeguatezza dei raccordi tra i dislivelli, alla presenza di pendenza trasversale.

*Via Roma – dettaglio del raccordo tra attraversamento pedonale e marciapiede, non accessibile per presenza di contropendenza e di pavimentazione in ciottoli non accessibile*

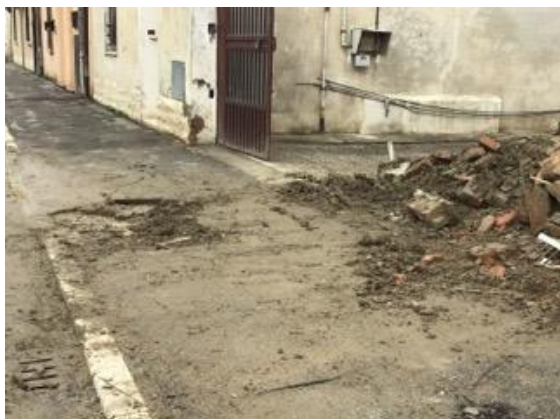
***Via Camillo Benso di Cavour – alcuni segni evidenti dell'alluvione con materiale misto fango depositato a bordo strada***

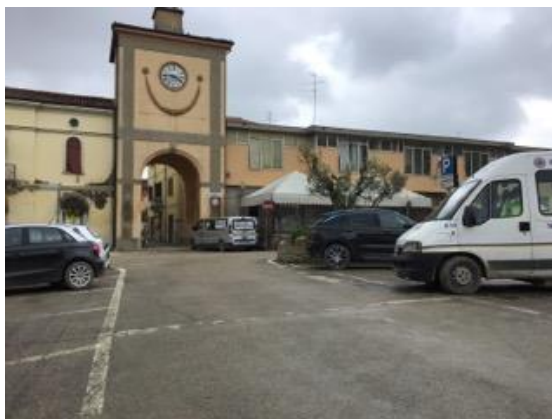
Piazza Umberto I ad oggi presenta tutti i segni dell'alluvione, con le aiuole nella piazza in parte demolite. I marciapiedi di perimetro sono puliti. Sono presenti molti danni in tutte le attività commerciali collocate al piano terra.

Si è rilevata qualche nuova sconnessione, nel complesso però è necessaria solo una pulizia ed eliminazione del fango.

***Piazza Umberto I – segni evidenti dell'alluvione con buona parte delle aiuole in pietre di tufo divelte***

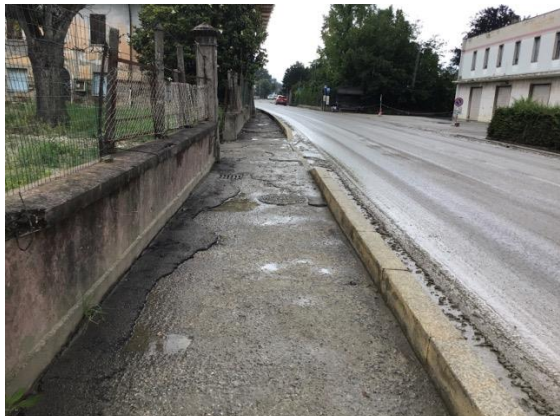
***Via San Vitale – sconnessioni peggiorate a causa dell'alluvione, forti pendenze trasversali presenti anche prima delle alluvioni.***

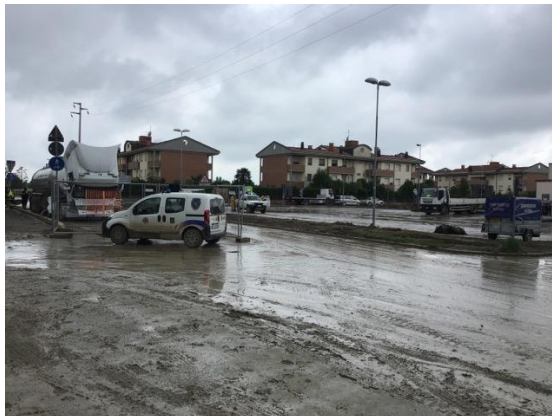
Di Via fornace viene analizzato solo un breve tratto che permette il collegamento tra via Berlinguer e via Pascoli, attualmente la via è interessata ancora da lavori di pulizia e sgombero del materiale in particolare del fango, il grande parcheggio posto davanti ai capannoni è in corso di sgombero.

***Via Fornace – chiari segni della notevole quantità di fango e detriti che l'hanno invasa, ancora in corso le operazioni di pulizia, nel complesso***

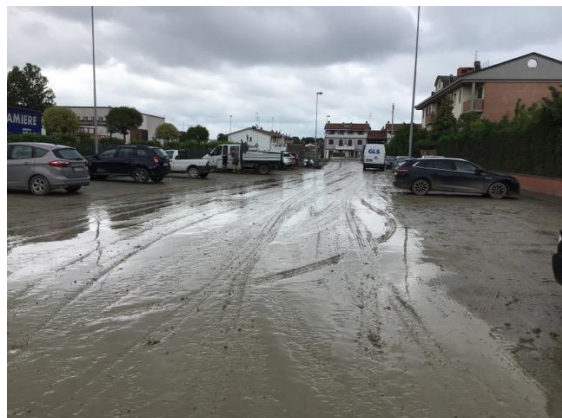
All'esterno delle abitazioni private, una grande quantità di materiale viene depositato lungo i percorsi pedonali, ostruendoli, il materiale proviene dagli scantinati e dalle stesse abitazioni. Come durante il primo sopralluogo si evidenzia la mancanza di percorsi pedonali protetti su entrambi i lati , è presente solo la segnaletica a terra di separazione dalla carreggiata.

Buona parte delle recinzioni lungo la strada a subito dei gravi danni ed in parte è stata demolita dall'acqua e dal fango. Alcuni cittadini ci segnalano che i pozzetti per la raccolta delle acque meteoriche essendo invasi dal fango non fanno defluire l'acqua nel modo previsto.

***Via Giovanni Pascoli – operazioni di sgombero e pulizia del fango in corso***

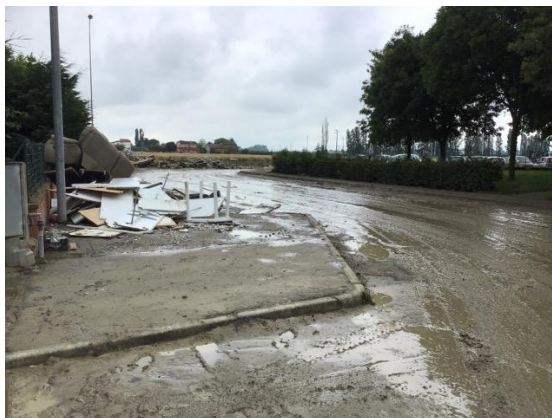
***Via Berlinguer – materiale di scarto invade i percorsi pedonali***

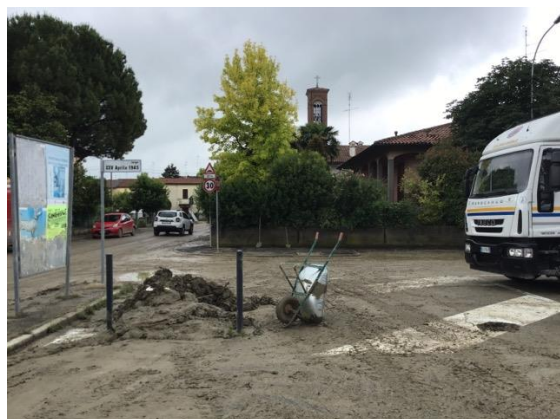
**Largo XXV Aprile 1945 – materiale sui percorsi in corso di sgombero da parte della Protezione Civile**

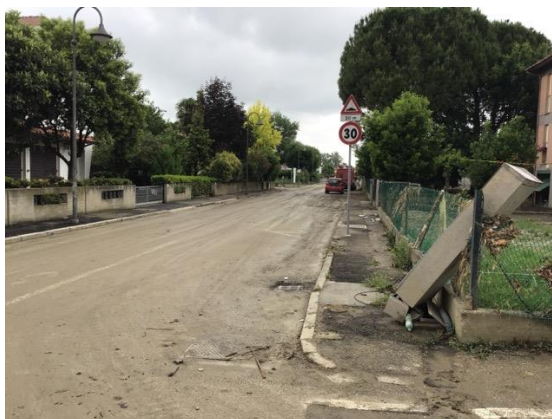
Vi sono due marciapiedi in rilevato. In uno risulta divelte una cassetta elettrica. Su entrambi i lati sono presenti detriti, foglie e fango.

**Via Salvador Allende – parziale peggioramento della superficie di calpestio, manufatti tecnologici divelti dalla forza dell'acqua**

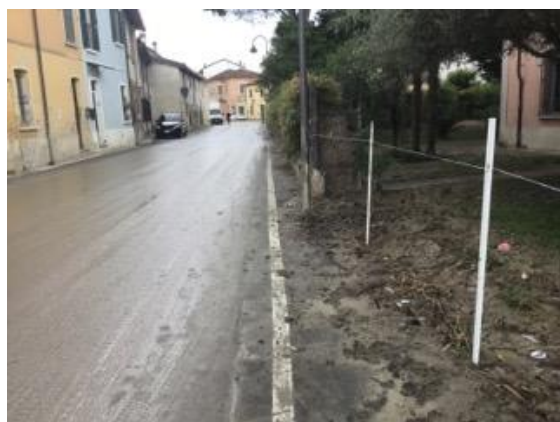
**Via Giacomo Matteotti – presenza di fango e recinzioni divelte, mancanza di percorsi pedonali protetti**

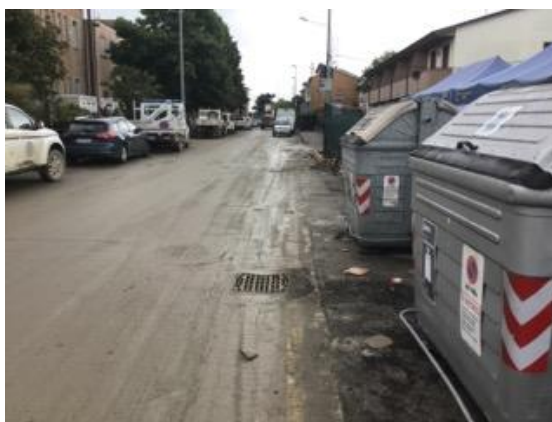
La via è attualmente chiusa ai veicoli che non appartengono ai residenti e alla Protezione Civile. Il fango non compromette del tutto l'agibilità, e i detriti sono a bordo strada, fuori dall'area di percorrenza di veicoli e pedoni, ma risultano esserci comunque criticità gravi.

**Via IV Novembre – varie criticità per mancanza di percorsi pedonali e diverso fango che rende i marciapiedi scivolosi.**

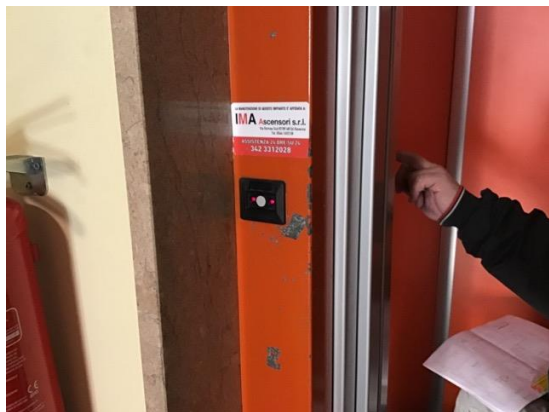
*Municipio – assenza di pulsantiera e targa tattile in braille all'interno e all'esterno dell'ascensore, mancanza di segnaletica sonora di arrivo al piano*

Nel Municipio è stata rilevata anche l'inadeguatezza del parapetto, caratterizzato da montanti posizionati tra di loro ad una distanza superiore ai 10 cm.

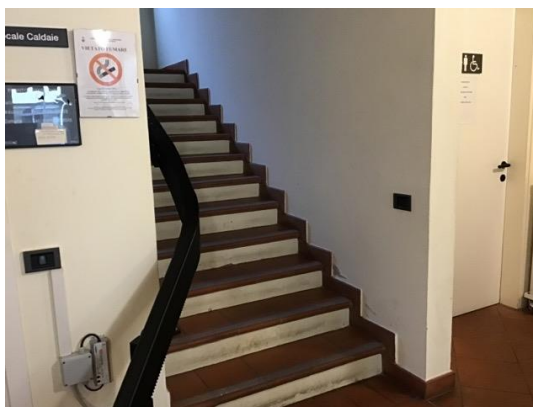
Il Centro Sociale è dotato di un servoscala per accedere al primo piano e ne viene effettuata una regolare manutenzione, la Torre Civica invece non ha alcun tipo di impianto di sollevamento.

*Casa Contadini Centro Sociale – c'è un servoscala e manca su entrambi i lati un corrimano e, su tutta la scala, la segnaletica podotattile di orientamento*

Per la Ca' di Cuntaden si comunque suggerito di sostituire il servoscala con una piattaforma elevatrice, in quanto più accessibile. Nel secondo edificio invece, attualmente ospitante le Poste italiane, degli uffici e l'archivio, si è proposto l'inserimento di un ascensore (il quale però, per dimensioni dell'edificio, potrebbe essere costruito solo esternamente) nel caso cambino le sue destinazioni d'uso. Questi tre edifici più storici presentano inoltre delle criticità lungo le rampe di scale: vi sono carenze legate ai corrimani e risulta assente la differenziazione cromatica sui gradini.

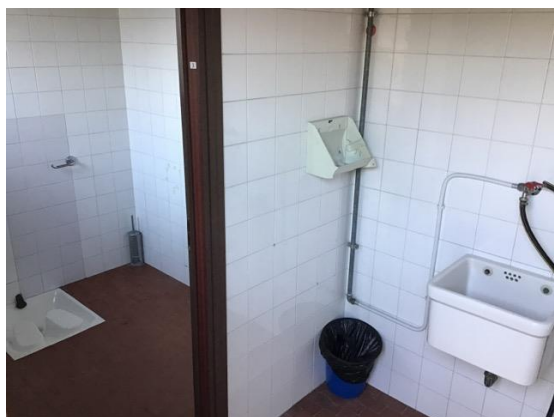
*Cimitero – assenza servizio igienico accessibile*

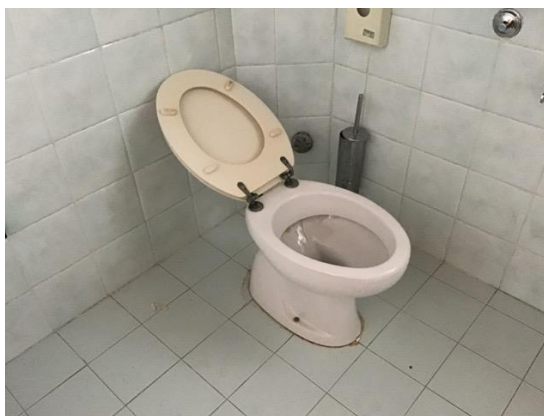
Generalmente tutti gli altri edifici presentano servizi igienici accessibili che però necessitano alcune modifiche. È stata spesso riscontrata come criticità l'assenza o l'inadeguatezza dei maniglioni ed è stata inoltre suggerita la sostituzione, nei lavandini dove presente, della leva lunga (detta anche "leva chirurgica"): questa leva deriva da quelle utilizzate nelle sale operatorie dai medici per lavarsi le mani e in passato si riteneva fosse più accessibile a persone con determinati tipi di disabilità; questo pensiero nel tempo si è rilevato non essere corretto, dato che la leva lunga (superiore ai 20 cm) può in alcuni casi rappresentare addirittura un pericolo per persone cieche od ipovedenti, oppure con disabilità che producono tremori o movimenti improvvisi della testa. La nuova tendenza è quella di utilizzare una leva "normale", più inclusiva e rispettosa allo stesso tempo della normativa.

*Casa Contadini Centro Sociale – assenza di maniglioni a lato della tazza wc e mancanza di schienale*

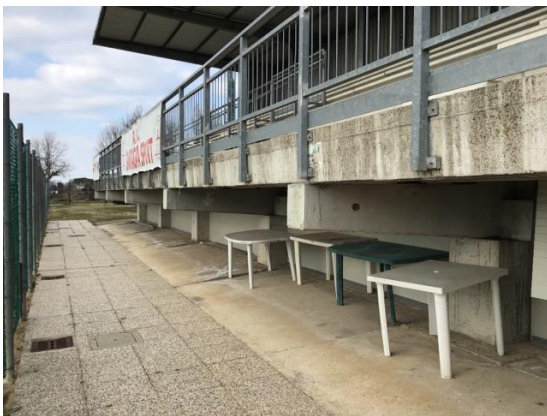
*Stadio – solaio e pilastri della tribuna sporgenti e pericolosi*

Nella tribuna, essendo situata ad una quota di 1 m rispetto la pavimentazione esterna, si è suggerito di installare una piattaforma elevatrice per renderla accessibile.

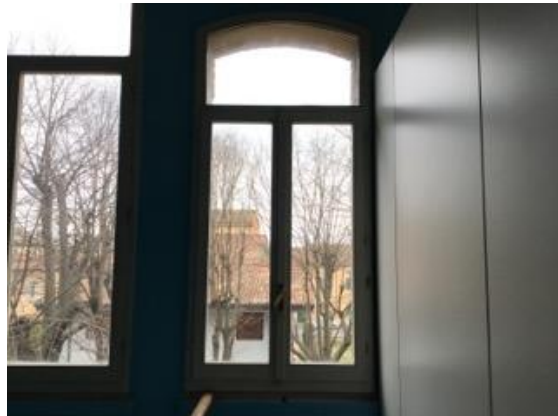
Criticità di altro tipo segnalate sono relative ad elementi spigolosi che possono risultare pericolosi quali, ad esempio: le vecchie finestre in legno – che andranno sostituite - nel corpo di fabbrica "originale" della scuola Pascoli ed i pilastri che sostengono la tribuna principale dello stadio. Si è suggerito di inserire dei cancelletti apribili in modo da proteggere le persone e anche ricavare degli spazi di deposito in più.

*Scuola Pascoli – finestre in legno obsolete e pericolose in quanto hanno un'apertura solo a libro*
