COMUNE DI SANT'AGATA SUL SANTERNO (RA)

PIANO ABBATTIMENTO DELLE BARRIERE ARCHITETTONICHE

RELAZIONE GENERALE

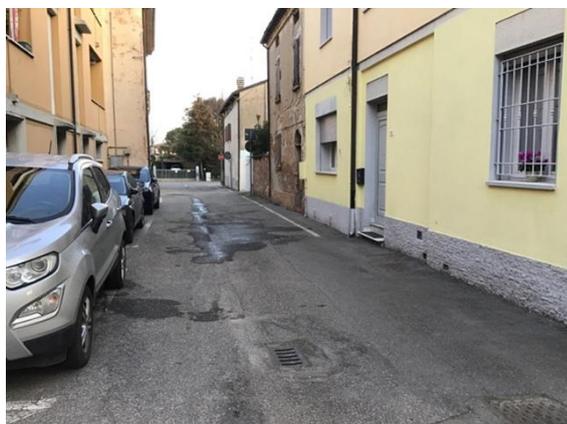
Via Don Francesco Sassoli – assenza di percorso pedonale

È stato proposto, quindi, di realizzare dei percorsi protetti e delle zebraure – inserendo adeguata segnaletica tattile di orientamento a terra - dove mancanti.

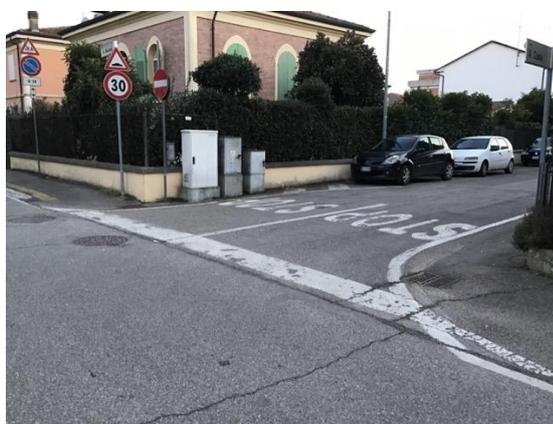
Via Giuseppe Mazzini – assenza di attraversamento pedonale

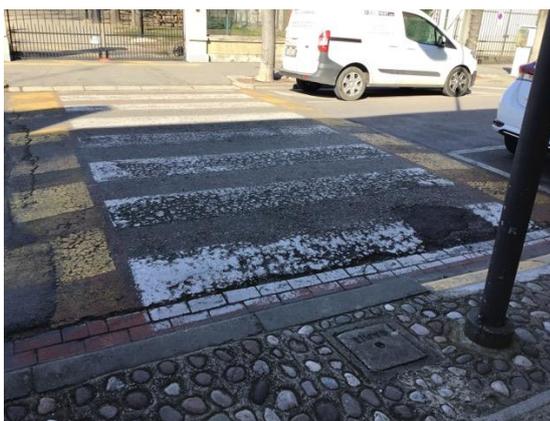
Via Roma – dettaglio del raccordo tra attraversamento pedonale e marciapiede, non accessibile per presenza di contropendenza e di pavimentazione in ciottoli non accessibile

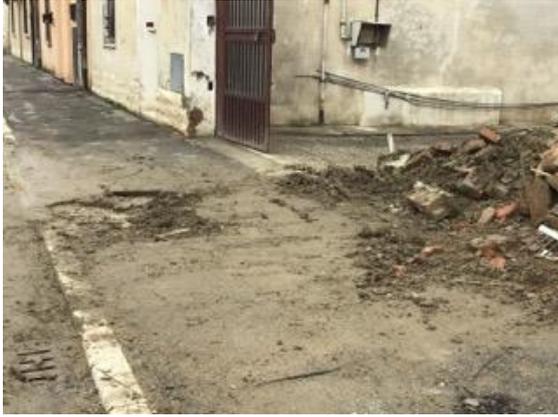
Via Camillo Benso di Cavour – alcuni segni evidenti dell'alluvione con materiale misto fango depositato a bordo strada

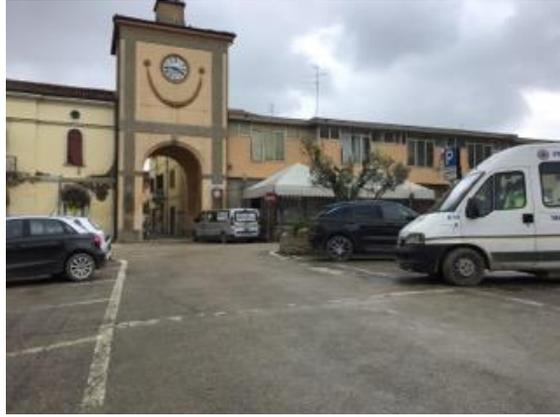
Piazza Umberto I ad oggi presenta tutti i segni dell'alluvione, con le aiuole nella piazza in parte demolite. I marciapiedi di perimetro sono puliti. Sono presenti molti danni in tutte le attività commerciali collocate al piano terra.

Piazza Umberto I – segni evidenti dell'alluvione con buona parte delle aiuole in pietre di tufo divelte

Si è rilevata qualche nuova sconnessione, nel complesso però è necessaria solo una pulizia ed eliminazione del fango.

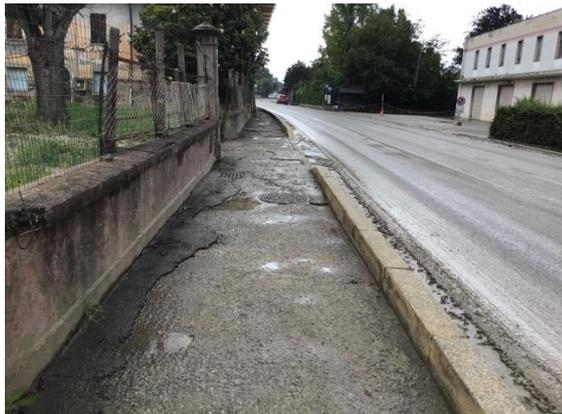
Via San Vitale – sconnessioni peggiorate a causa dell'alluvione, forti pendenze trasversali presenti anche prima delle alluvioni.

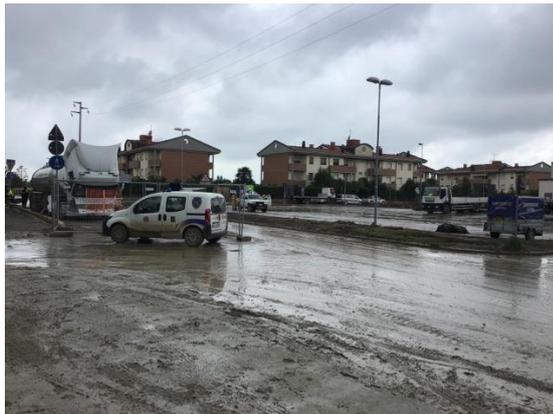
Via Fornace – chiari segni della notevole quantità di fango e detriti che l'hanno invasa, ancora in corso le operazioni di pulizia, nel complesso

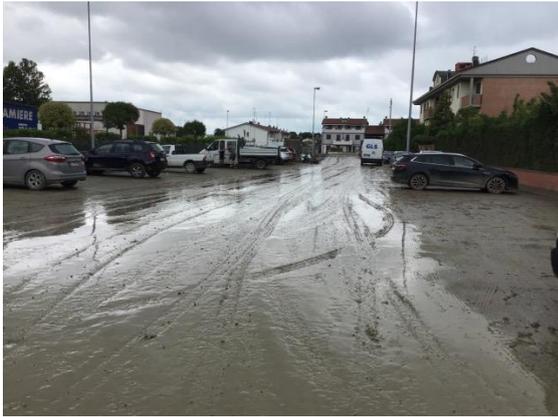
Via Giovanni Pascoli – operazioni di sgombero e pulizia del fango in corso

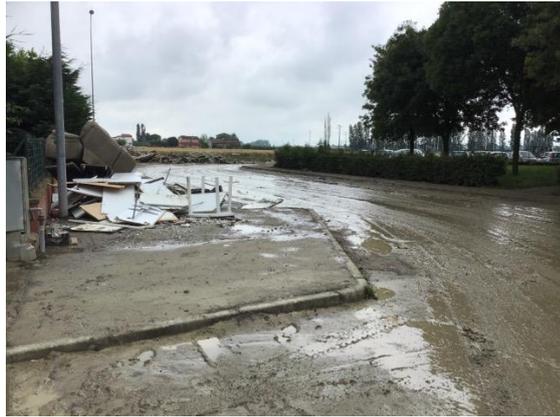
Via Berlinguer – materiale di scarto invade i percorsi pedonali

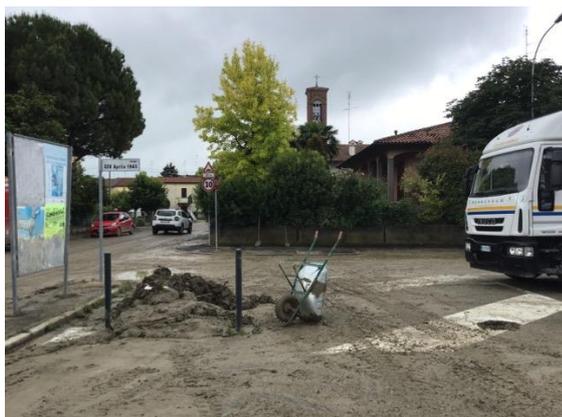
Largo XXV Aprile 1945 – materiale sui percorsi in corso di sgombero da parte della Protezione Civile

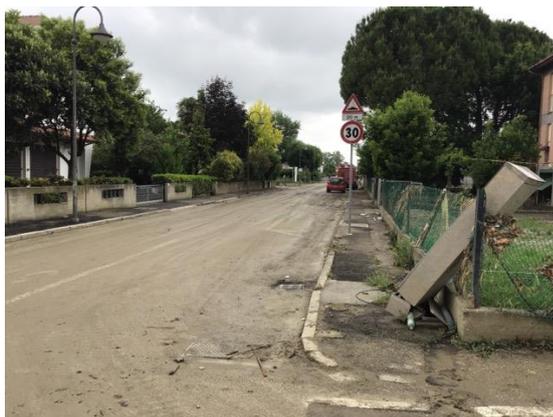
Vi sono due marciapiedi in rilevato. In uno risulta divelto una cassetta elettrica. Su entrambi i lati sono presenti detriti, foglie e fango.

Via Salvador Allende – parziale peggioramento della superficie di calpestio, manufatti tecnologici divelti dalla forza dell'acqua

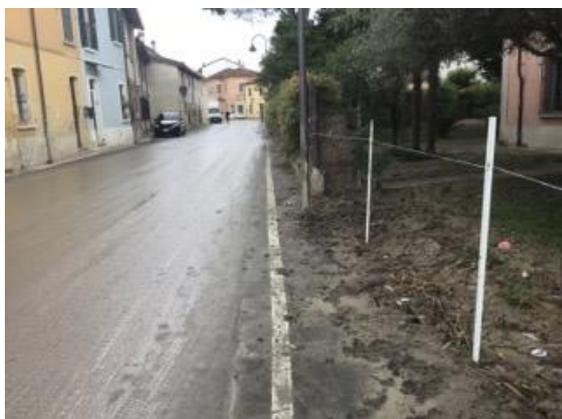
Via Giacomo Matteotti – presenza di fango e recinzioni divelte, mancanza di percorsi pedonali protetti

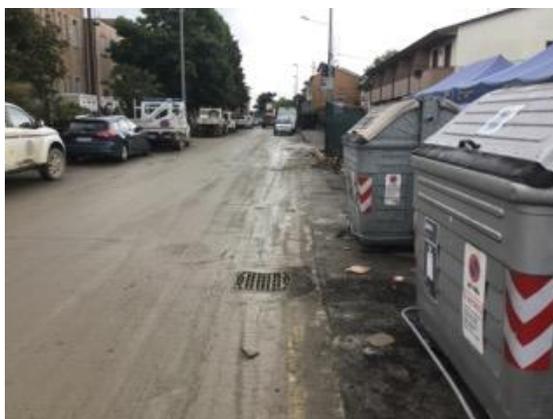
Via IV Novembre – varie criticità per mancanza di percorsi pedonali e diverso fango che rende i marciapiedi scivolosi.

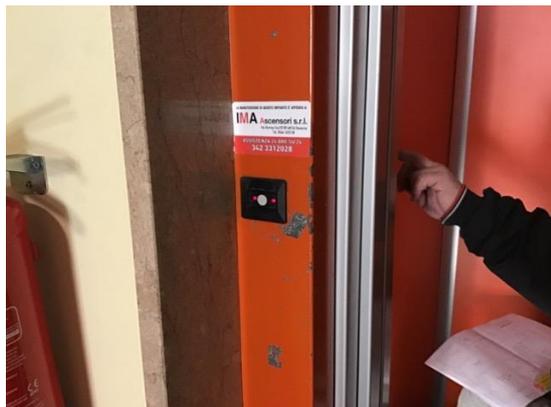
Municipio – assenza di pulsantiera e targa tattile in braille all'interno e all'esterno dell'ascensore, mancanza di segnaletica sonora di arrivo al piano

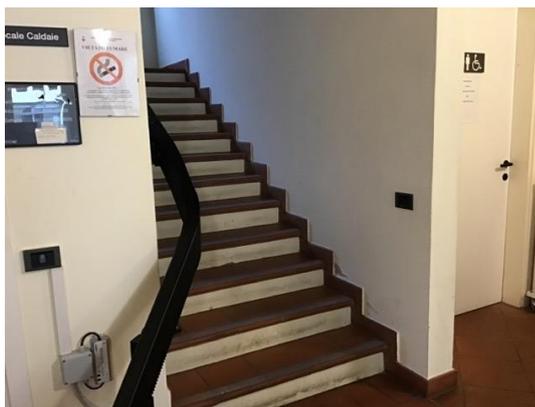
Casa Contadini Centro Sociale – c'è un servoscala e manca su entrambi i lati un corrimano e, su tutta la scala, la segnaletica podotattile di orientamento

Per la Ca' di Cuntaden si comunque suggerito di sostituire il servoscala con una piattaforma elevatrice, in quanto più accessibile. Nel secondo edificio invece, attualmente ospitante le Poste italiane, degli uffici e l'archivio, si è proposto l'inserimento di un ascensore (il quale però, per dimensioni dell'edificio, potrebbe essere costruito solo esternamente) nel caso cambino le sue destinazioni d'uso. Questi tre edifici più storici presentano inoltre delle criticità lungo le rampe di scale: vi sono carenze legate ai corrimani e risulta assente la differenziazione cromatica sui gradini.

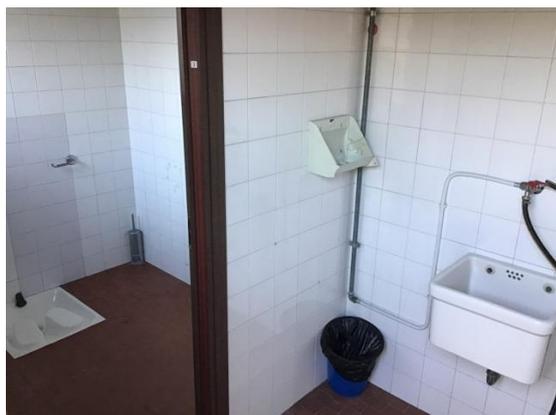
Cimitero – assenza servizio igienico accessibile

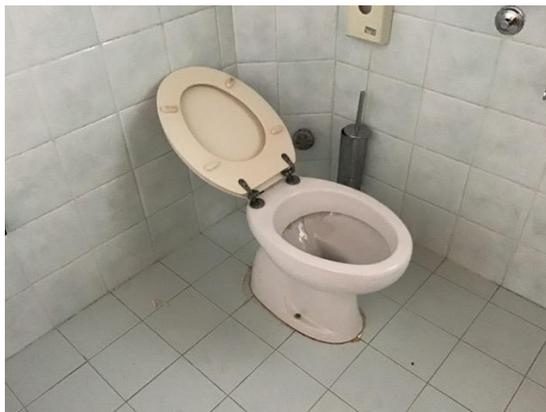
Casa Contadini Centro Sociale – assenza di maniglioni a lato della tazza wc e mancanza di schienale

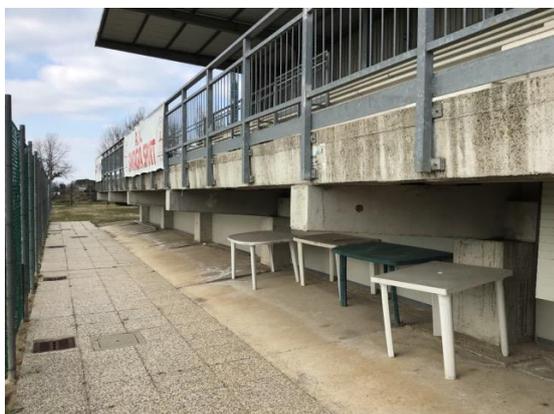
Stadio – solaio e pilastri della tribuna sporgenti e pericolosi

Nella tribuna, essendo situata ad una quota di 1 m rispetto la pavimentazione esterna, si è suggerito di installare una piattaforma elevatrice per renderla accessibile.

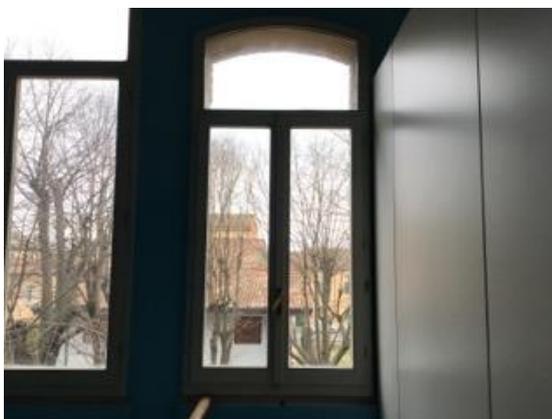
Scuola Pascoli – finestre in legno obsolete e pericolose in quanto hanno un'apertura solo a libro
