COLORAZIONI ANOMALE IN CORPI IDRICI SUPERFICIALI

ALTERAZIONI CROMATICHE DELLE ACQUE SUPERFICIALI NON COINCIDONO SEMPRE CON UN INQUINAMENTO. I NATURALI PROCESSI DI DEGRADAZIONE DELLA MATERIA ORGANICA, ASSOCIATI A DETERMINATE CONDIZIONI AMBIENTALI, FAVORISCONO FIORITURE ALGALI E BATTERICHE, CAUSA DIRETTA DELLE COLORAZIONI ANOMALE DELLE ACQUE.

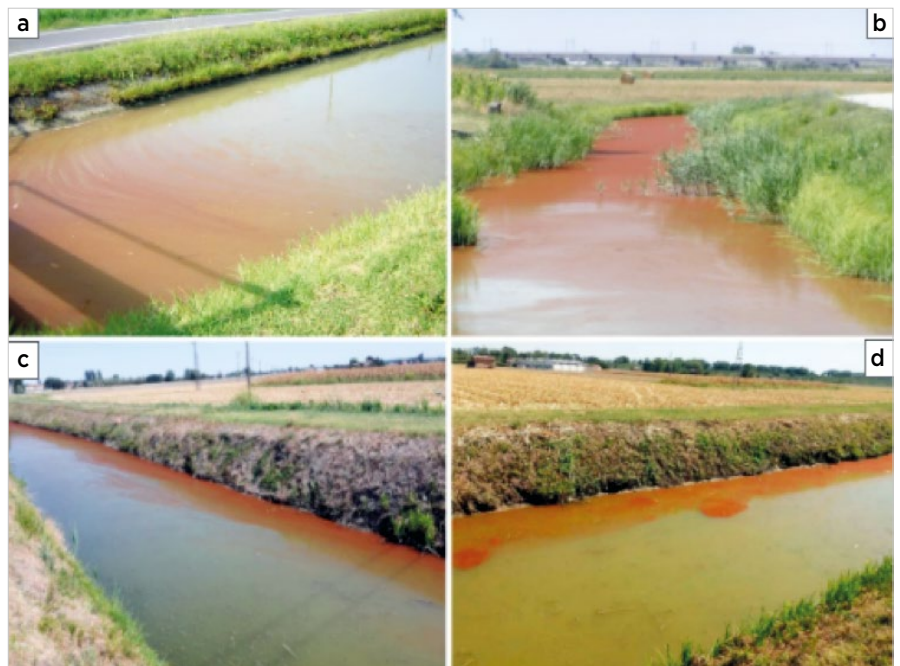
FIG. 1 CORPI IDRICI

a, b) Canale di Migliarina, Migliarina di Carpi. Estesa colorazione rossa dello strato superficiale. c, d) Canale di Cento, Corporeno, comune di Cento. Corpo idrico caratterizzato da una pellicola rossa in superficie, in alcuni tratti addensata in forma di agglomerati circolari.

Tra gli eventi di fioriture algali trasmessi ai diversi distretti di Arpa nel corso degli ultimi anni, si riportano i casi segnalati per il canale di Migliarina a Migliarina di Carpi (MO) nell'agosto 2009 (figura 1 a, b), per il canale di Cento (FE) nell'agosto 2017 (figura 1 c, d), il Fosso Vallicella a San Felice sul Panaro (MO) e infine per la Canala dei Canali e per lo Scolo Traversagno in provincia di Ravenna tra luglio e agosto 2020 (figura 2). Tutte queste segnalazioni riguardavano la presenza di estese colorazioni rosse delle acque superficiali che, dopo un'analisi al microscopio ottico, sono state associate alla presenza dell'alga flagellata *Euglena sanguinea* (figura 3).

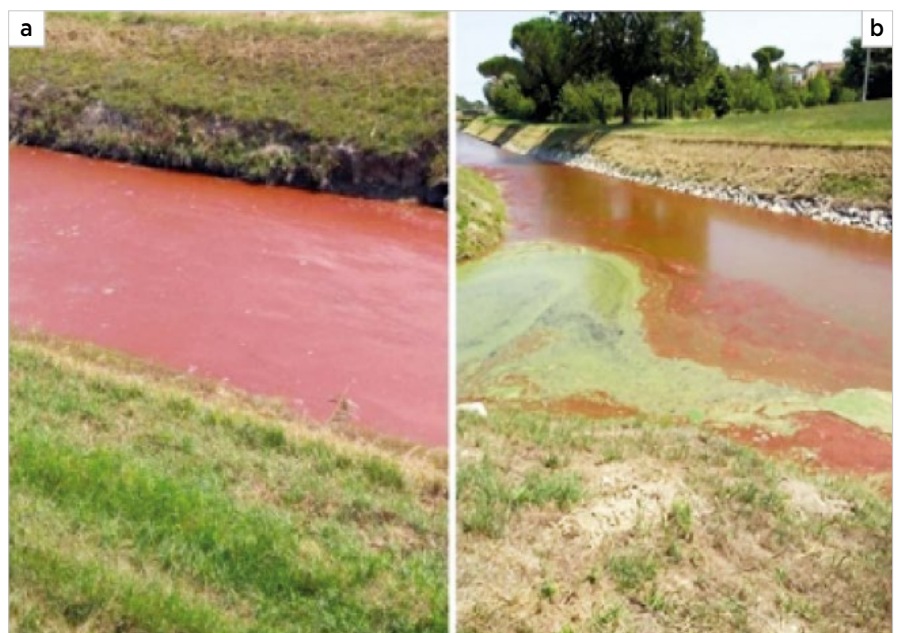
FIG. 2 CANALA DEI CANALI, RAVENNA

Estesa colorazione rossa lungo tutto il corpo idrico.

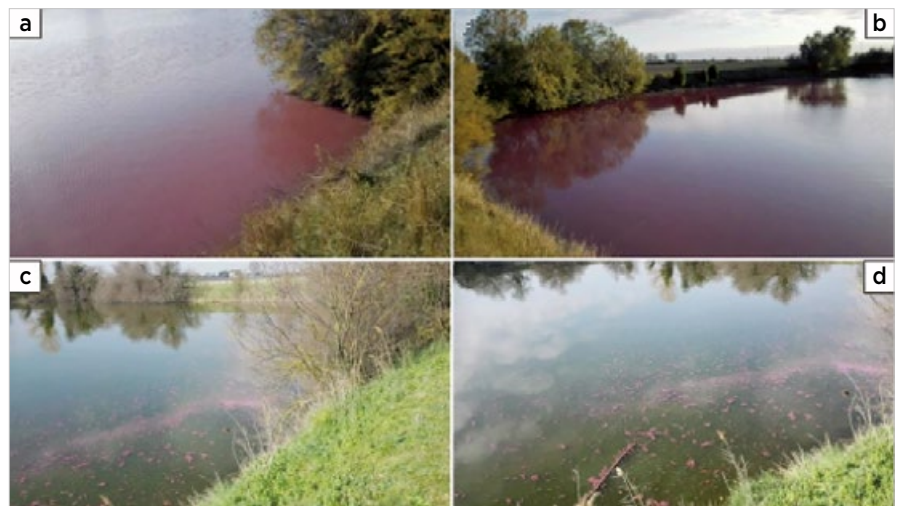
FIG. 4 LAGHETTO PRIVATO

Adiacenze alla pista ciclabile Pasi-Miserocchi in località Classe. a, b) Fotografie dell'estesa colorazione rossa delle acque segnalata nel 2017. c, d) ammassi galleggianti di natura organica di colore violaceo segnalati nel 2021.

In altri casi, la presenza di "colorazioni anomale" non è dovuta a fioriture algali, ma allo sviluppo di solfobatteri purpurei che, in determinate condizioni ambientali, possono proliferare determinando lo sviluppo di una colorazione roseo-violacea dell'acqua. Questi casi si sono verificati a Ravenna, in un laghetto privato nelle vicinanze della pista ciclabile Pasi Miserocchi nell'agosto 2017 e in marzo 2021 e nella Bassa del Pirottolo, all'interno della Pineta San Vitale, nell'agosto 2020 (figura 4), con segnalazione da parte dei cittadini di acqua di colore rosso-rosata e maleodorante.

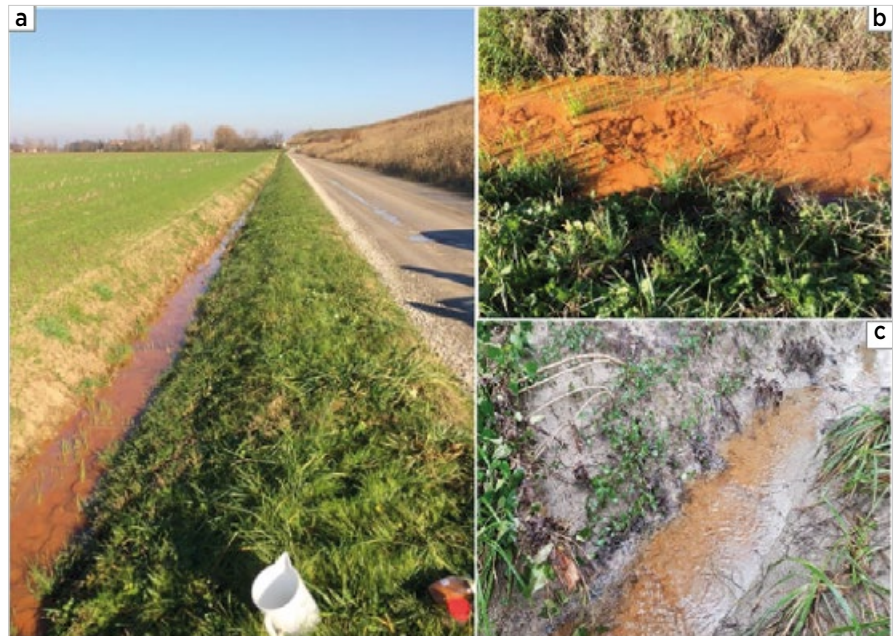
FIG. 6 COLORAZIONE DEI CANALI

a, b) Estesa colorazione rosso ruggine di un canale stradale a San Giovanni in Persiceto con presenza di deposito e materiale colloidale in sospensione. c) colorazione rosso ruggine e presenza di materiale colloidale lungo il fiume Savio nel comune di Bagno di Romagna.

L'azione di altri microrganismi è responsabile di ulteriori eventi di colorazioni anomale rosso ruggine delle acque superficiali caratterizzati dalla presenza di deposito e materiale colloidale in sospensione della medesima colorazione. Questi casi sono stati riscontrati lungo un fosso stradale a San Giovanni in Persiceto (BO) negli anni 2000, 2004, 2006, 2016 e 2017 (figura 6 a, b); nell'alveo del fiume Reno, in località Lama di Reno (BO) nel corso del 2015, a San Zeno di Galeata (FC) nel 2020, lungo il fiume Savio nel comune di Bagno di Romagna (FC) a gennaio e febbraio 2021 (figura 6 c), e infine in località Borgo Maggiore (San Marino) a marzo 2021.
