# COMUNE DI FUSIGNANO (RA)

## **PIANO ABBATTIMENTO DELLE BARRIERE ARCHITETTONICHE**

### **FASCICOLO UNITA' EDILIZIE**

Professionista Incaricato: Studio di Architettura Stefano Maurizio (VE)

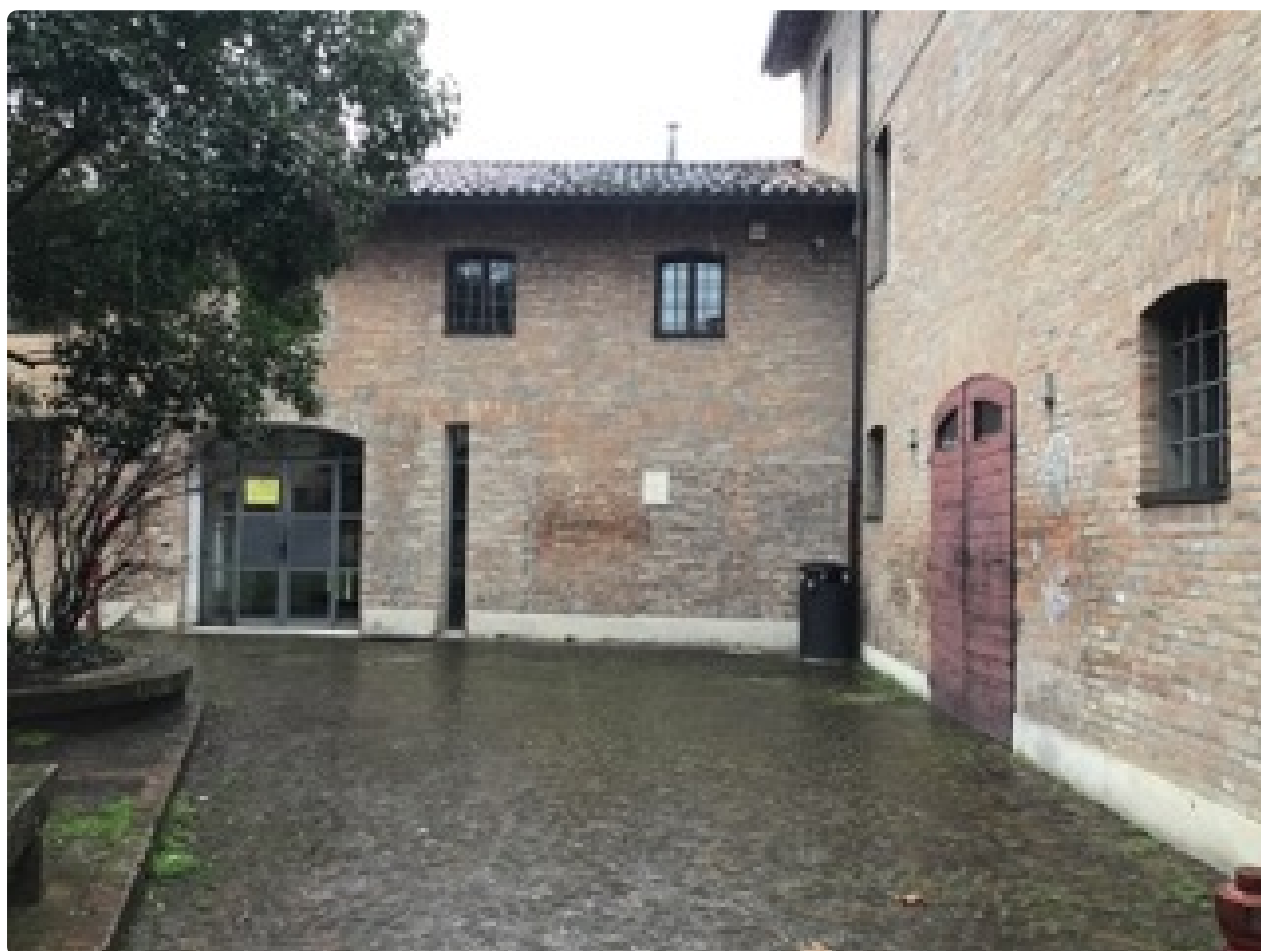
L'edificio è collocato in una zona centrale di Fusignano.

Al piano terra vi sono due ingressi, uno di fronte all'altro, che avvengono da due piazze pedonali. È composto da due corpi di fabbrica collegati tra loro, la biblioteca e il cosiddetto Granaio, dove vengono organizzate esposizioni/eventi culturali.

La biblioteca si sviluppa su tre livelli: terra, primo e secondo. Il secondo è collocato sopra al Granaio ed è raggiungibile solo con una scala, l'ascensore collega solo il piano terra al piano primo. Il piano terra del granaio non è adibito a biblioteca ma viene aperto solo in occasione di mostre o eventi culturali.

Nel complesso l'edificio ha un buon livello di accessibilità, sono completamente assenti però le segnaletiche tattili a pavimento per l'orientamento delle persone con disabilità visive.

Sia al piano terra che al piano primo ci sono dei servizi igienici riservati a persone con disabilità, in entrambi si è consigliato di aggiungere un maniglione vicino al WC.

La scala che conduce dal piano terra al piano primo è in muratura e i gradini non sono perfettamente complanari.

Per raggiungere le aule studio e il servizio consultazione al piano secondo si deve prendere una scala collocata sopra al Granaio.

Il piano terra del granaio è collocato ad una quota di circa 47 cm inferiore rispetto al pavimento del piano terra della biblioteca. Per il superamento del dislivello è presente una piccola piattaforma a pantografo che garantisce un collegamento accessibile tra i due livelli.
