# COMUNE DI BAGNACAVALLLO(RA)

## **PIANO ABBATTIMENTO DELLE BARRIERE ARCHITETTONICHE**

### **RELAZIONE GENERALE**

# **PIANO DI ELIMINAZIONE DELLE BARRIERE ARCHITETTONICHE PER L'ACCESSIBILITÀ URBANA**

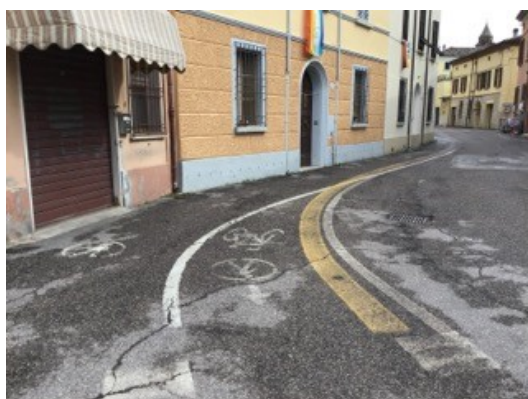
*Via Giuseppe Garibaldi – lungo tratto urbano che conduce al centro con percorsi ciclopeditone protetto solo da una linea gialla a terra*

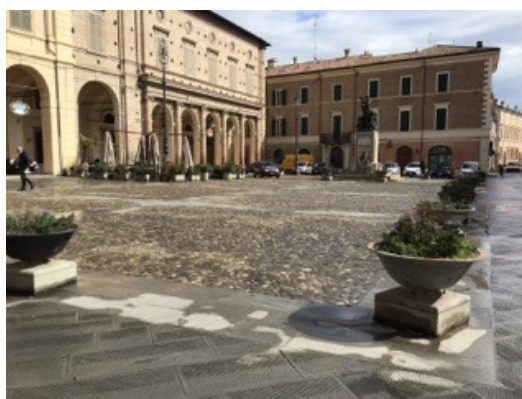
Piazza della Libertà e via Giacomo Matteotti presentano dei percorsi in pietra nobile protetti da paletti parapetonali o fioriere. Si ritiene necessario segnalare la scabrosità di alcuni elementi lapidei e la presenza di pendenza trasversale eccessiva lungo buona parte dei percorsi, caratteristiche che non favoriscono l'accessibilità e la percorribilità sicura di tali marciapiedi.

*Piazza della Libertà – manca una chiara definizione degli spazi pedonali protetti e non sono presenti attraversamenti pedonali*

Inoltre, vista la presenza di un traffico pedonale e veicolare sostenuto, si propone di realizzare dei percorsi pedonali su entrambi i lati di via Matteotti, i quali proseguano anche in Piazza della Libertà.

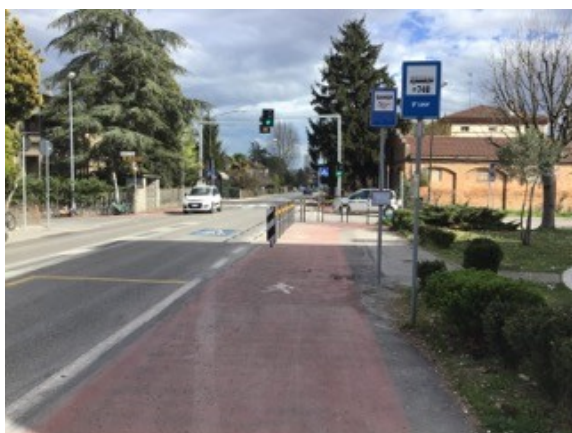
*Via Chiusa – fermata a raso inadeguata in quanto manca segnaletica podotattile di orientamento, palina intelligente, piattaforma ad altezza adeguata, pensilina*

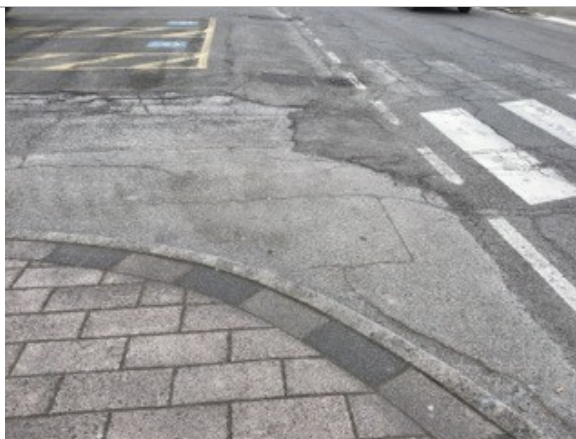
*Via della Chiesa – assenza di percorsi pedonali sicuri in corrispondenza dei parcheggi riservati, di segnaletica podotattile di orientamento in corrispondenza dell'attraversamento, pavimentazione sconnessa*

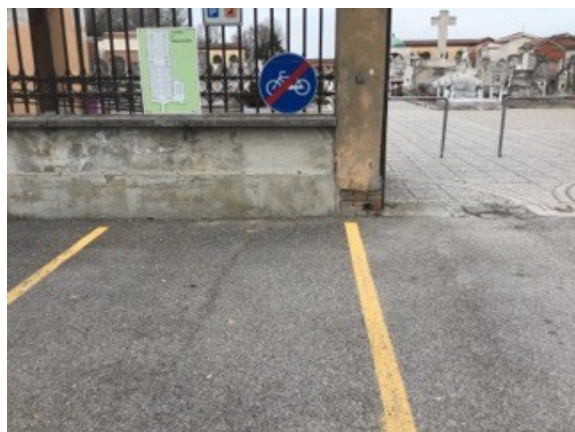
*Cimitero Bagnacavallo – segnaletica di orientamento all'esterno non accessibile per persone cieche*

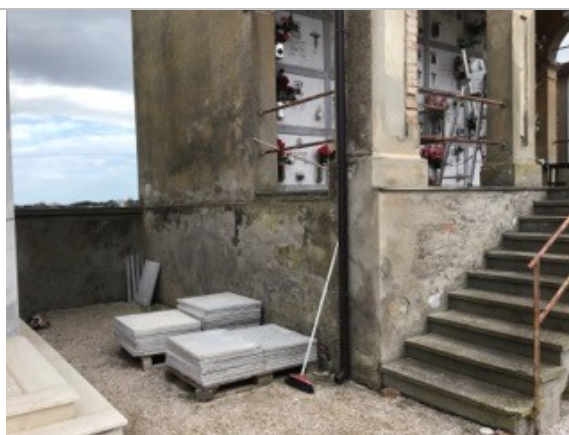
*Cimitero Villanova – assenza di collegamento accessibile tra le due quote, mancanza di differenziazione cromatica e segnaletica podotattile di orientamento sulle scale, pavimentazione in ghiaio sciolto non fruibile*

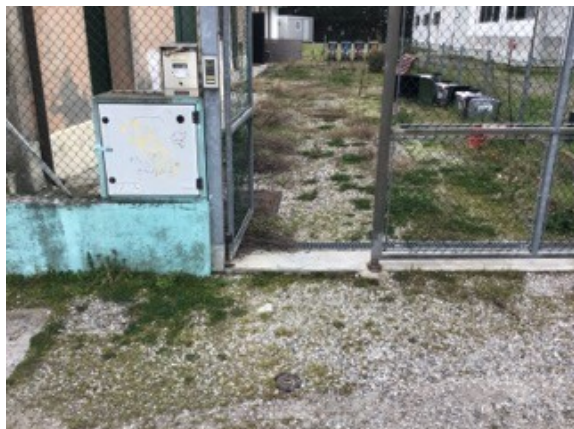
Vi sono porzioni dell'edificio in via Stradello - che ospita una sala prove - e dell'ex Convento di San Francesco che sono chiuse al pubblico e degradate e poco sicure. Esse, se e quando verranno ristrutturare, dovranno presentare spazi e servizi accessibili.

*Sala prove via Stradello – assenza di percorso  
accessibile*

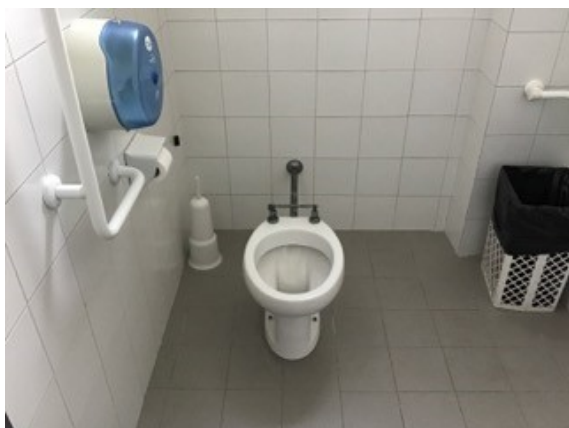
*Ex Ospizio Bedeschi – assenza di maniglioni a lato della tazza wc, mancanza di schienale*

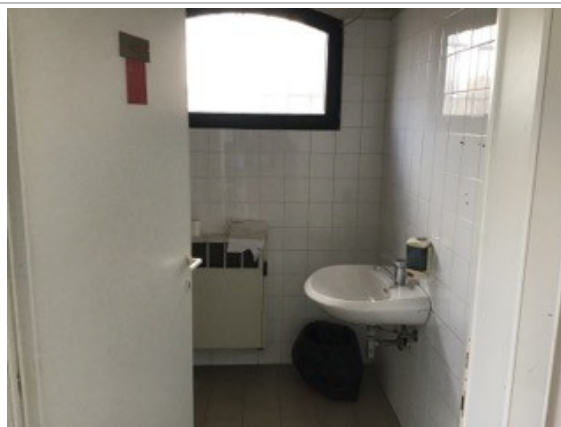
*Palazzo di Villanova – l'unico servizio igienico attualmente raggiungibile, posto al piano terra, non risulta accessibile*
