# COMUNE DI COTIGNOLA(RA)

## PIANO ABBATTIMENTO DELLE BARRIERE ARCHITETTONICHE

### FASCICOLI UNITA' EDILIZIE

## MUNICIPIO - COTIGNOLA

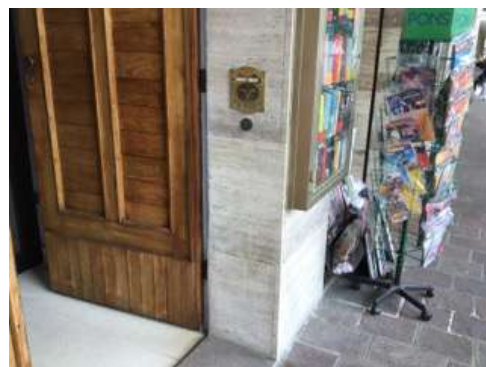
**1-3**

Criticità rilevata

Campanello di allarme: posizione inadeguata

Riposizionamento del campanello di allarme. Il terminale a corda dovrà rimanere sempre srotolato ed essere azionabile ad un'altezza non superiore a cm 30 da terra.

Si consiglia di collegare un ulteriore cordino per l'attivazione della chiamata: questo cordino dovrà correre orizzontalmente lungo tre pareti (si escluda la parete della porta) a un'altezza di 30 cm dal pavimento. In questo modo anche una persona caduta a terra ed impossibilitata a muoversi avrà la possibilità di raggiungere il cordino.

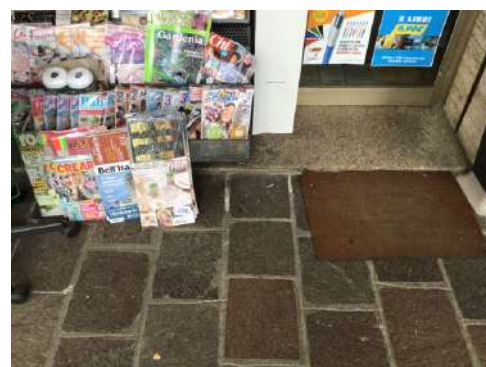
**1-5**

Criticità rilevata  
Discontinuità della pavimentazione

Realizzazione di piccolo raccordo metallico mediante applicazione di una lamina zigrinata al fine di eliminare il vuoto tra i due piani adiacenti.

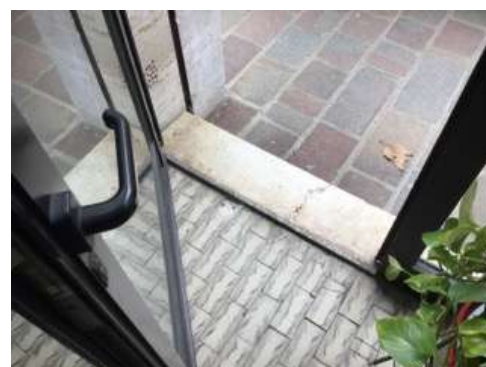
**1-10**

Criticità rilevata  
Discontinuità della pavimentazione

Realizzazione di piccolo raccordo metallico mediante applicazione di una lamina zigrinata al fine di eliminare il vuoto tra i due piani adiacenti.

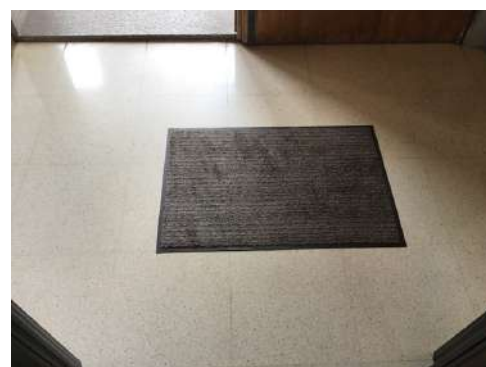
**1-14**

Criticità rilevata

Presenza di zerbino con forma e/o dimensioni costituisce ostacolo

Sostituzione dello zerbino con altro di tipo incassato o di spessore e forma tali da renderlo accessibile a tutti
