# COMUNE DI BAGNARA DI ROMAGNA (RA)

## **PIANO ABBATTIMENTO DELLE BARRIERE ARCHITETTONICHE**

### **FASCICOLI UNITA' EDILIZIE**

## SCUOLA PRIMARIA SAN FRANCESCO

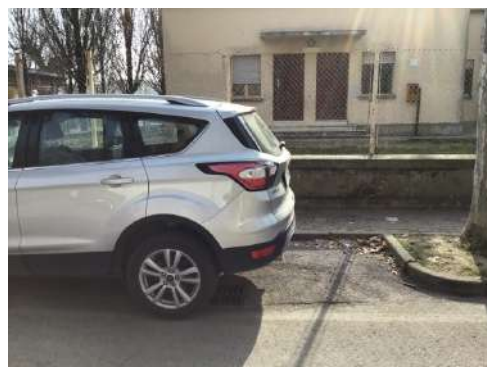
1-1

Criticità rilevata

Scarsa o inesistente dotazione di parcheggi riservati ai disabili.  
(Parcheggio a pettine ortogonale al percorso pedonale)

Inserimento di un'area di parcheggio di mt 5x3,20 in aderenza al percorso pedonale.

L'area dovrà essere adeguatamente evidenziata con una segnaletica verticale, posta a cm 220 d'altezza, e da una segnaletica orizzontale che individua una zona di cm 170 di larghezza, relativa all'ingombro dell'autovettura, ed una seconda, di larghezza minima cm 150, necessaria al libero movimento dell'utente in fase di trasferimento. La zona pedonale, se non complanare, dovrà sempre essere raccordata mediante scivolo (max 8%) con il percorso principale.

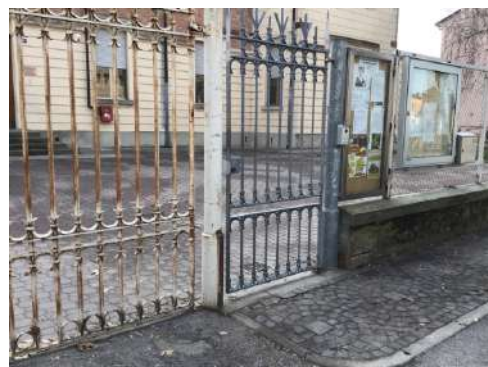
1-2

Criticità rilevata

Assenza di segnalazione tattilo-plantare come linea guida  
all'orientamento delle persone non vedenti

Inserimento di segnalazione tattile costituita da fascia di larghezza 60 cm trattata a righe parallele con funzione di orientamento o intercettazione di un servizio pubblico.

Intercettazione dal marciapiede esterno alle scale di ingresso.

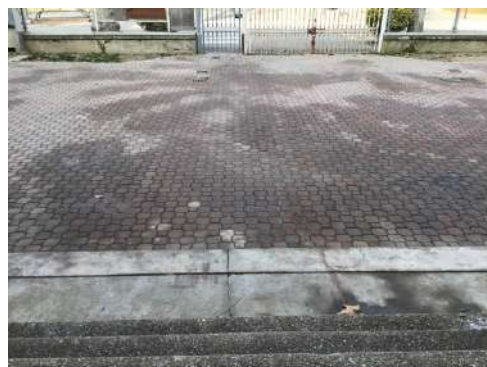
1-3

Criticità rilevata

Assenza di segnalazione tattilo-plantare come linea guida  
all'orientamento delle persone non vedenti

Inserimento di segnalazione tattile costituita da fascia di larghezza 60 cm trattata a righe parallele con funzione di orientamento o intercettazione di un servizio pubblico.

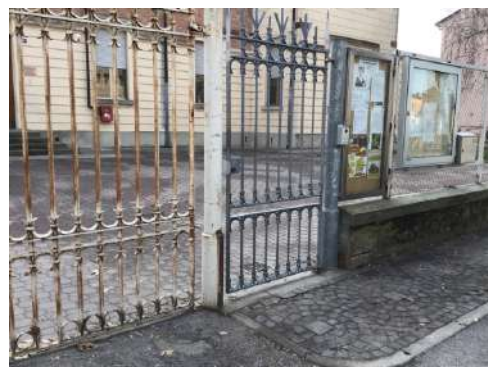
1-4

Criticità rilevata

Assenza di segnalazione tattilo-plantare come linea guida  
all'orientamento delle persone non vedenti

Inserimento di segnalazione tattile costituita da fascia di larghezza 60 cm trattata a righe parallele con funzione di orientamento o intercettazione di un servizio pubblico.

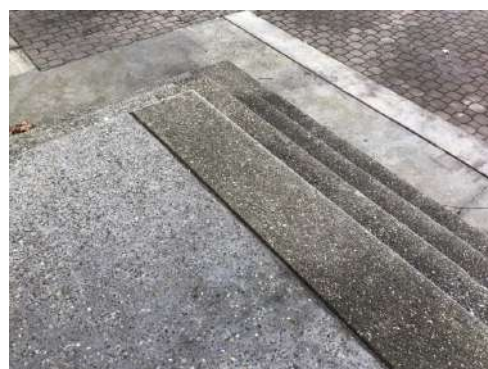
1-5

Criticità rilevata  
Difficoltà di percezione della differenza di quota

Adeguamento di una serie di gradini tramite evidenziazione cromatica dell'angolo: inserimento di fascia cromaticamente distinta dalla superficie e di materiale antidrucciolevole, di larghezza minima 10 cm, sulle pedate dei gradini, evidenziazione cromatica dell'alzata in modo da rendere visibili i gradini durante la salita.

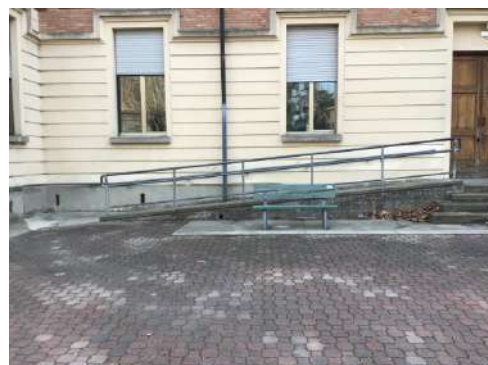
1-6

Criticità rilevata  
rampa non conforme

Demolizione del manufatto esistente e ricostruzione in conformità alle normative vigenti.

La rampa, dovrà avere una pendenza longitudinale tale da consentirne l'agevole superamento da parte di tutti (preferibilmente inferiore al 5%), e pendenza trasversale non superiore all'1%. La pavimentazione dovrà essere antisdrucciolevole, uniforme e compatta. La rampa dovrà avere larghezza non inferiore a cm 90 (se possibile larghezza 150 cm) ed essere dotata di cordoli battiruota laterali di altezza non inferiore a cm 10. Per lunghezze superiori a 10 m sarà necessario interrompere la rampa con un piano orizzontale intermedio di dimensioni non inferiori a cm 150x150.

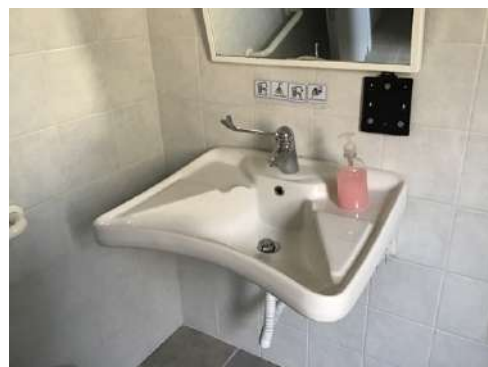
Il bagno risulta chiuso ed è apribile solo con una chiave posizionata ad un'altezza superiore a 1,60 m.

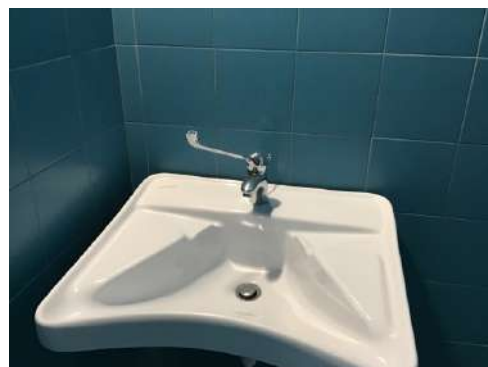
1-51

Criticità rilevata  
Specchio: assenza

Inserimento di specchio, da fissare alla parete ad un'altezza non superiore a cm 90 dal pavimento.

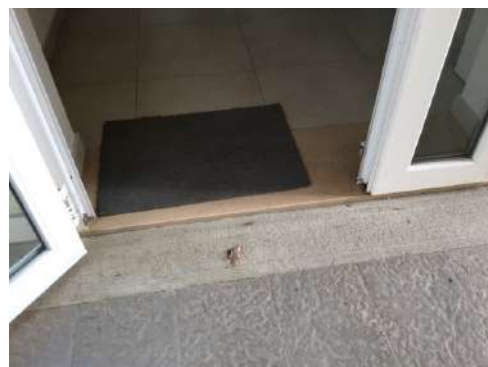
1-53

Criticità rilevata  
Dislivello causato da gradino max 2,5 cm

Arrotondamento dell'angolo mediante fresatura del materiale.  
La fresatura può essere una superficie inclinata a 45° oppure arrotondata manualmente con utensile idoneo (raggio di smussatura non inferiore a 1 cm)

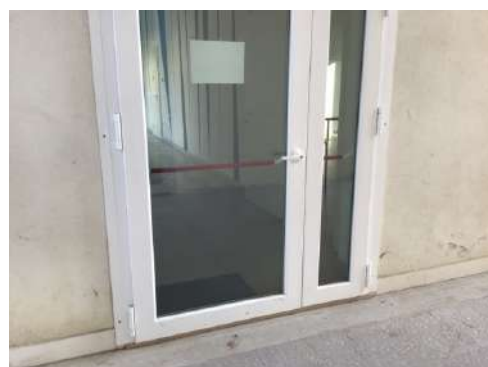
1-54

Criticità rilevata

Segnalazione di pericolo dovuto a trasparenze di porte o pareti:  
assenza

Applicazione di bollone colorato in materiale plastico adesivo (vetrofania) per l'individuazione di pareti o porte vetrate trasparenti, inserito ad un'altezza compresa tra cm 100 e 180 dal piano di calpestio. La vetrofania si rende utile per la segnalazione in genere di eventuali pericoli posti ortogonalmente al senso di marcia e non percepiti dalle persone con il visus ridotto.

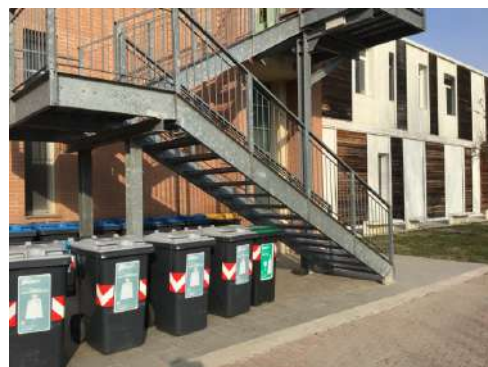
1-55

Criticità rilevata  
Protezione ostacolo sporgente dal muro

Protezione della scala dell'uscita di sicurezza.

Protezione dell'ostacolo attraverso l'inserimento di struttura appoggiata al pavimento atta a garantire sicurezza e protezione antiurto. Con totale assenza di spigoli vivi e fissaggi a parete con clip di sicurezza anch'esse smussate e arrotondate. Nel caso la struttura sia costituita da ringhiera le sbarre verticali dovranno essere collocate a distanza inferiore a 10 cm l'una dall'altra per impedire l'attraversamento della barriera di protezione.

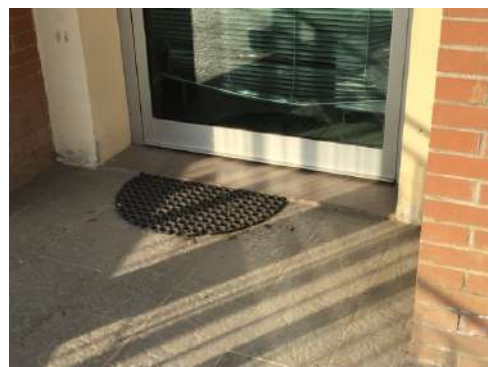
**1-56**

Criticità rilevata  
Dislivello causato da gradino max 2,5 cm

Arrotondamento dell'angolo mediante fresatura del materiale.  
La fresatura può essere una superficie inclinata a 45° oppure arrotondata manualmente con utensile idoneo (raggio di smussatura non inferiore a 1 cm)

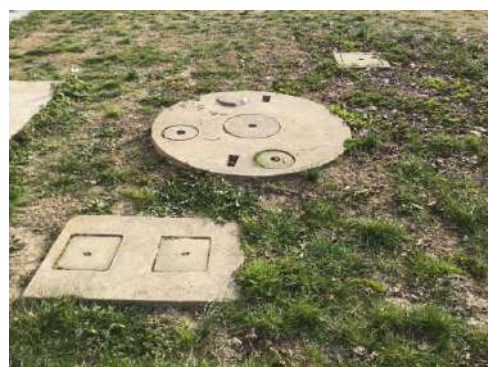
1-58

Criticità rilevata  
Ostacolo dovuto a pozzetto sporgente

Riposizionamento del pozzetto/chiusino in modo da renderlo perfettamente complanare al pavimento.

Stuccare le parti in rilievo per evitare possibili fonti di inciampo o rimodellare la pavimentazione circostante.

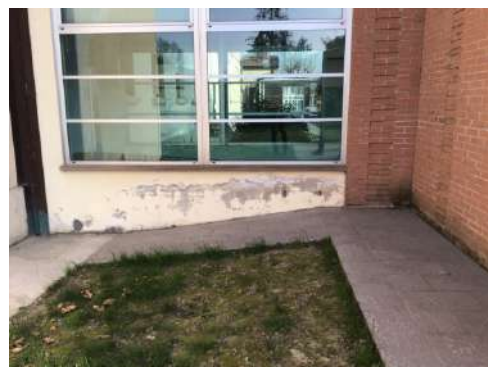
1-59

Criticità rilevata  
Percorso in pendenza privo di corrimano

Dotazione di un corrimano su un lato della rampa, di diametro mm 40, fissato con appositi sostegni a terra a cm 80 di altezza su tutto lo sviluppo della rampa stessa e, possibilmente, con prolungamento in piano per cm 50 di lunghezza.

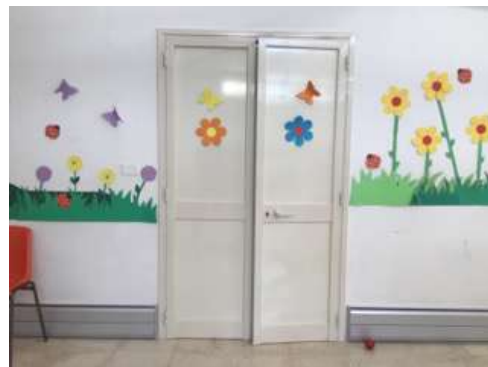
All'ingresso dell'edificio sono presenti due serramenti, uno esterno in ferro e uno interno in alluminio, entrambi con luce di passaggio inferiore ai 75 cm quando è aperta la singola anta.

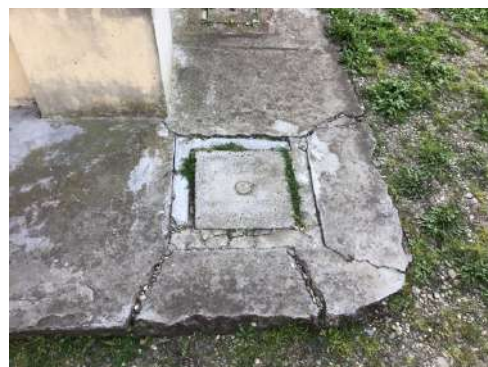
Sconnessione causata dalla presenza del pozzetto.

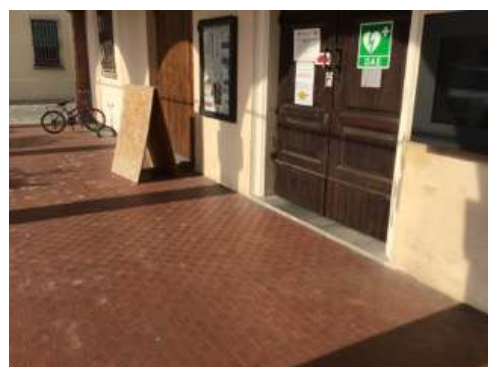
4-2

Criticità rilevata

Assenza di segnalazione tattilo-plantare come linea guida  
all'orientamento delle persone non vedenti

### Descrizione dell'intervento

Inserimento di segnalazione tattile costituita da fascia di larghezza 60 cm trattata a righe parallele con funzione di orientamento o intercettazione di un servizio pubblico.

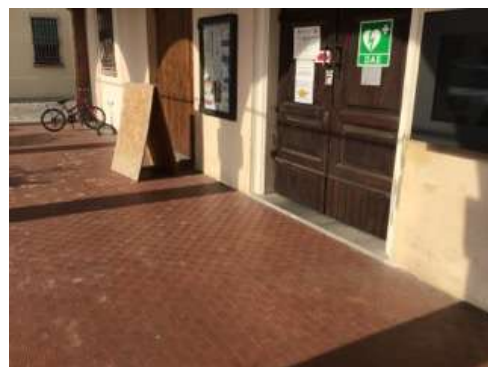
4-3

Criticità rilevata

Assenza di segnaletica informativa e di orientamento su supporto

Installazione di mappa tattile quale rappresentazione in rilievo della planimetria di un ambiente, con l'indicazione dei principali punti di riferimento utili agli utenti dell'edificio o dello spazio. Deve risultare di facile lettura visiva, tramite forte contrasto cromatico e facile percezione tattile data dal rilievo, che deve riportare la planimetria e le descrizioni in caratteri Braille e normali.

L'informazione di tipo tattile a parete (verticale) deve essere posizionata ad un'altezza non superiore a cm 150 e non inferiore a cm 130 da terra. Qualora la targa sia collocata orizzontalmente, questa deve avere una inclinazione di 30° ed essere ad una altezza di cm 90 da terra. Per la lettura tattile è sempre consigliabile la disposizione su piano inclinato a 30°.

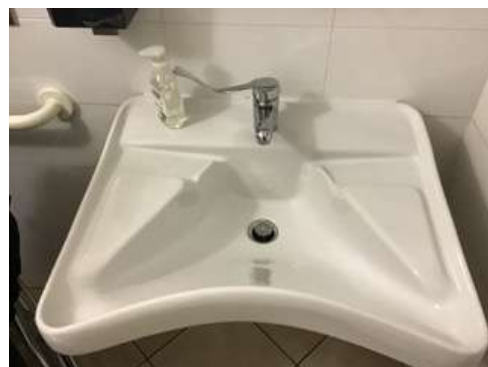
4-5

Criticità rilevata  
Rubinetteria inadeguata

Sostituzione consigliata della rubinetteria esistente con modello con comandi a leva facilmente riconoscibili oppure ad erogazione automatica. Si sconsiglia l'utilizzo di leve troppo lunghe ed affusolate che possono risultare pericolose nel momento in cui una persona avvicina il viso al lavabo.

Una eventuale doccetta estraibile, dovrà avere dimensioni contenute, proporzionate alla forma del lavabo.

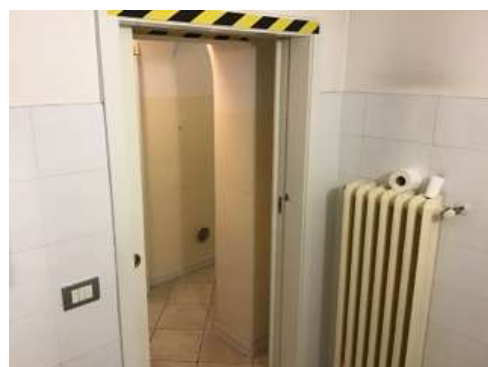
4-6

Criticità rilevata  
Serramento interno inadeguato

Il serramento ha un'altezza inferiore ai 2,20 m.  
Si valuti la possibilità di sostituire i serramenti tenendo conto di eventuali problemi strutturali.

Inserimento di nuovo serramento interno previa rimozione dell'esistente. La nuova porta avrà luce netta non inferiore a cm 75 (larghezza massima anta singola di cm 120), con maniglia per apertura posta ad altezza compresa tra cm 85 e 95 dal pavimento. L'anta dovrà essere manovrabile applicando una forza inferiore a 3,5 Kg. Eventuali parti vetrate saranno realizzate con vetro antinfortuno. Se trattasi di un servizio igienico la porta si aprirà verso l'esterno del locale e presenterà sul lato interno un maniglione orizzontale posto a 90 cm dal pavimento.
