# COMUNE DI CONSELICE(RA)

## PIANO ABBATTIMENTO DELLE BARRIERE ARCHITETTONICHE

### FASCICOLI UNITA' EDILIZIE

## SCUOLE MEDIE CONSELICE VIA SELICE

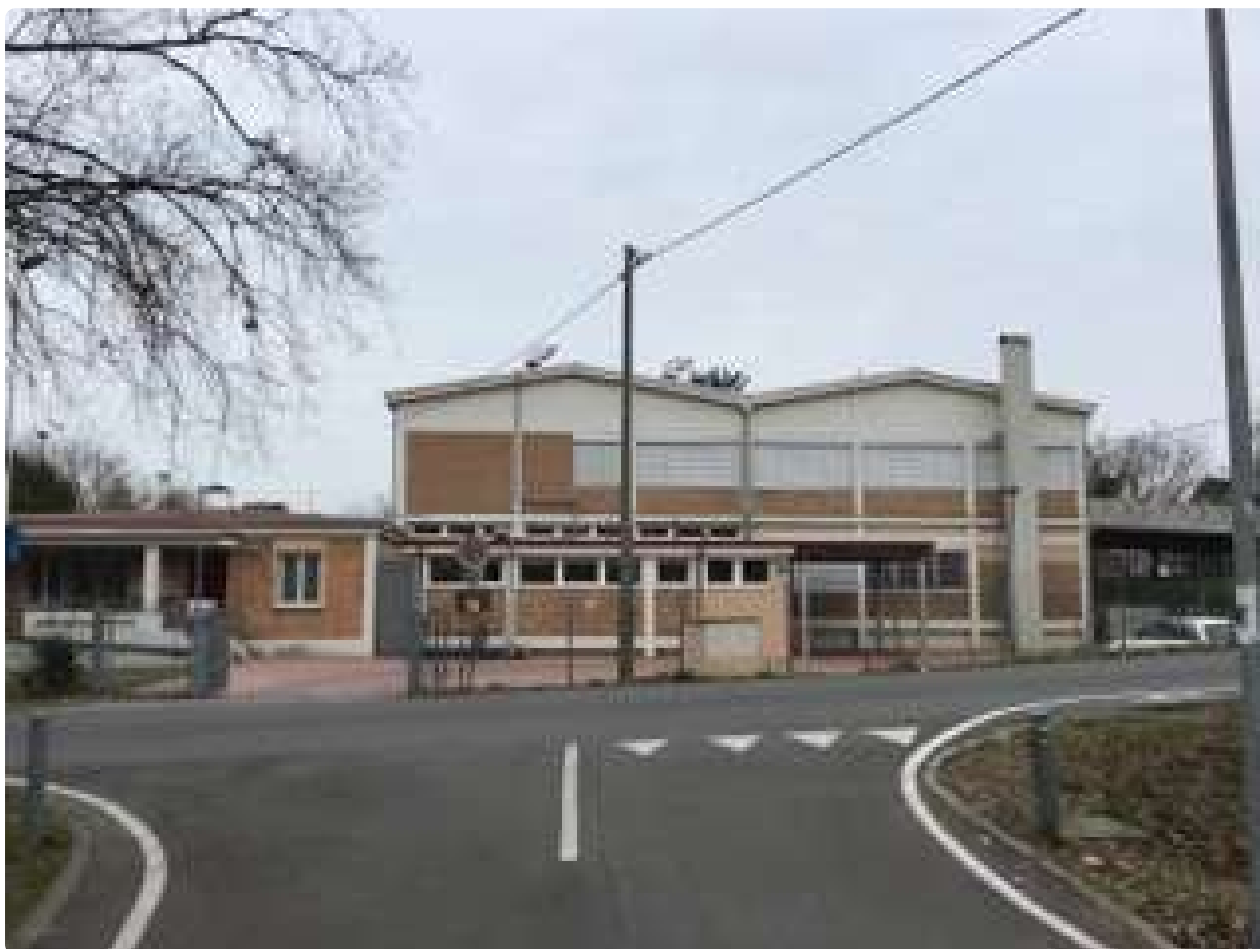
L'edificio ospita i laboratori e la palestra utilizzati dai bambini delle scuole medie.

Il fabbricato della scuola e quello dei laboratori sono collegati da un sottopasso pedonale.

È presente un ingresso al piano terra, utilizzato dai bambini.

C'è un ingresso al piano primo che normalmente non viene utilizzato.

La rampa di collegamento tra la strada e il piano primo è caratterizzata da una pendenza adeguata ma la piazzola di sosta posta a metà della stessa è situata a 12 m dall'accesso. Dovrebbe essere posizionata ogni 10 metri.

Al primo piano si segnala la presenza di tre servizi igienici riservati, nei quali solo uno è utilizzabile in quanto gli altri due non sono indicati come non funzionanti.

A parete sono posizionati degli appendiabiti ad un'altezza adeguata. La porta tagliafuoco che conduce dall'atrio del pianoterra, alla scala per la palestra è larga 80 cm, presenta per un restringimento a causa del maniglione antipanico.

Questa scala è dotata di servo scala, soluzione che si ritiene possa essere l'ultima praticabile perché non rispetta i principi della progettazione inclusiva.
