# COMUNE DI SANT'AGATA SUL SANTERNO (RA)

## **PIANO ABBATTIMENTO DELLE BARRIERE ARCHITETTONICHE**

### **FASCICOLO UNITA' EDILIZIE**

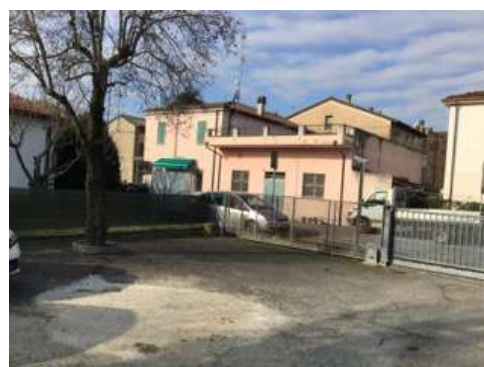
2-1

Criticità rilevata

Scarsa o inesistente dotazione di parcheggi riservati ai disabili.  
(Parcheggio a pettine ortogonale al percorso pedonale)

Si segnala l'assenza di un percorso pedonale protetto all'interno dello spazio di pertinenza della scuola ma non si ritiene necessario segnalarlo come codice intervento.

### Descrizione dell'intervento

Inserimento di un'area di parcheggio di mt 5x3,20 in aderenza al percorso pedonale.

L'area dovrà essere adeguatamente evidenziata con una segnaletica verticale, posta a cm 220 d'altezza, e da una segnaletica orizzontale che individua una zona di cm 170 di larghezza, relativa all'ingombro dell'autovettura, ed una seconda, di larghezza minima cm 150, necessaria al libero movimento dell'utente in fase di trasferimento. La zona pedonale, se non complanare, dovrà sempre essere raccordata mediante scivolo (max 8%) con il percorso principale.

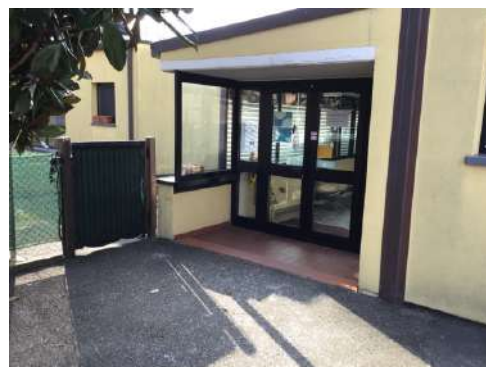
2-2

Criticità rilevata

Assenza di segnaletica informativa e di orientamento su supporto

Installazione di mappa tattile quale rappresentazione in rilievo della planimetria di un ambiente, con l'indicazione dei principali punti di riferimento utili agli utenti dell'edificio o dello spazio. Deve risultare di facile lettura visiva, tramite forte contrasto cromatico e facile percezione tattile data dal rilievo, che deve riportare la planimetria e le descrizioni in caratteri Braille e normali.

L'informazione di tipo tattile a parete (verticale) deve essere posizionata ad un'altezza non superiore a cm 150 e non inferiore a cm 130 da terra. Qualora la targa sia collocata orizzontalmente, questa deve avere una inclinazione di 30° ed essere ad una altezza di cm 90 da terra. Per la lettura tattile è sempre consigliabile la disposizione su piano inclinato a 30°.

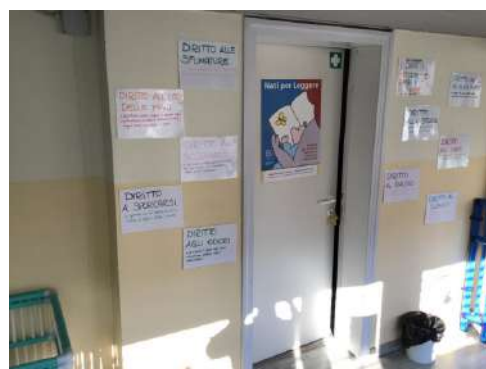
2-3

Criticità rilevata  
Segnaletica informativa: assenza

Nell'intero edificio mancanza una cartellonistica che indichi la destinazione d'uso dei diversi ambienti.

Inserimento di segnaletica informativa e di orientamento. I cartelli di segnalazione all'interno o all'esterno di un edificio saranno posti preferibilmente tutti alla medesima altezza, compresa tra cm 145 e 170 dal piano di calpestio, e saranno caratterizzati dalla stessa logica di utilizzo. Nel caso in cui il cartello sporga a bandiera, ortogonalmente al flusso pedonale, dovrà essere posto ad un'altezza non inferiore a cm 210 da terra. Tra i caratteri utilizzati (preferibilmente di dimensione non inferiore ai 25 mm) e lo sfondo dovrà esserci un buon contrasto cromatico ottenuto ponendo testi scuri su fondo chiaro (nero, verde, blu su bianco; nero, rosso su giallo).

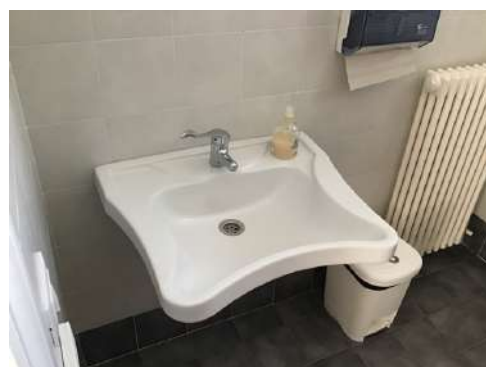
2-4

Criticità rilevata  
Rubinetteria inadeguata

Sostituzione consigliata della rubinetteria esistente con modello con comandi a leva facilmente riconoscibili oppure ad erogazione automatica. Si sconsiglia l'utilizzo di leve troppo lunghe ed affusolate che possono risultare pericolose nel momento in cui una persona avvicina il viso al lavabo.  
Una eventuale doccetta estraibile, dovrà avere dimensioni contenute, proporzionate alla forma del lavabo.

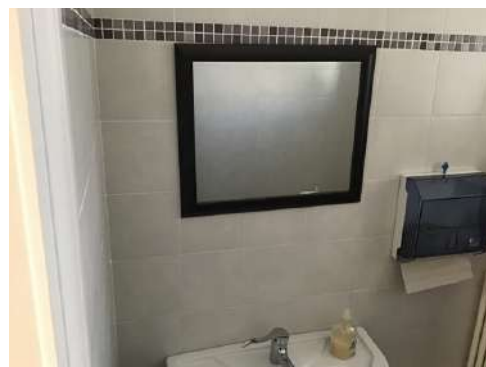
**2-5**

Criticità rilevata  
Specchio: posizione inadeguata

Riposizionamento dello specchio esistente ad un'altezza non superiore a cm 90 dal pavimento.

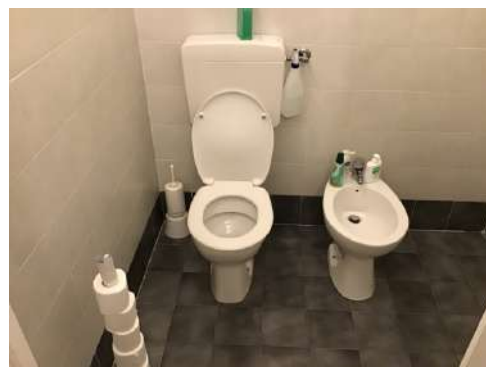
2-9

Criticità rilevata  
Maniglione: assenza

Inserimento di maniglione di sostegno, fisso o ribaltabile. Il maniglione sarà posizionato a lato della tazza wc o del bidet, a 40 cm dall'asse della tazza (nel caso non sia presente una parete laterale a tale distanza). Entrambi i maniglioni saranno posizionati ad altezza di cm 70 dal piano di calpestio ed avranno un diametro di 3-4 cm.

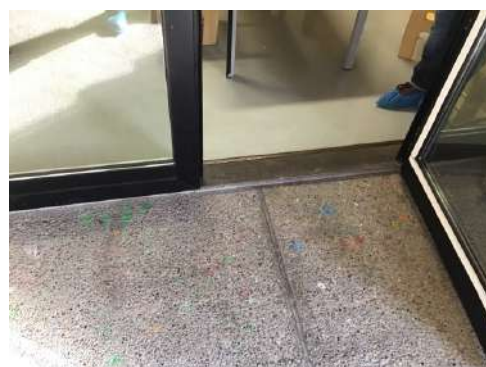
2-11

Criticità rilevata  
Discontinuità della pavimentazione

Realizzazione di piccolo raccordo metallico mediante applicazione di una lamina zigrinata al fine di eliminare il vuoto tra i due piani adiacenti.

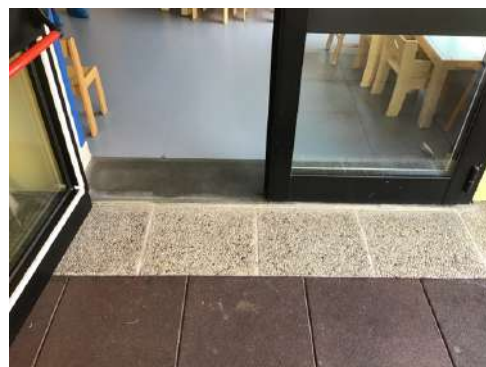
2-12

Criticità rilevata  
Discontinuità della pavimentazione

Realizzazione di piccolo raccordo metallico mediante applicazione di una lamina zigrinata al fine di eliminare il vuoto tra i due piani adiacenti.

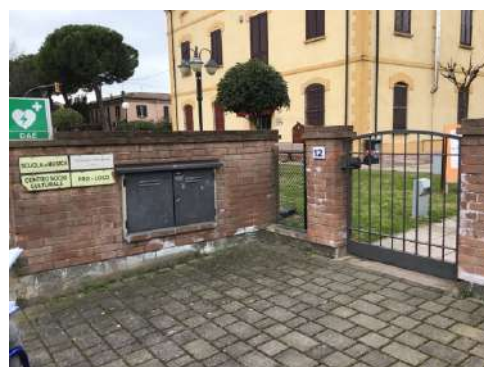
4-12

Criticità rilevata

Assenza di segnaletica informativa e di orientamento su supporto

Installazione di mappa tattile quale rappresentazione in rilievo della planimetria di un ambiente, con l'indicazione dei principali punti di riferimento utili agli utenti dell'edificio o dello spazio. Deve risultare di facile lettura visiva, tramite forte contrasto cromatico e facile percezione tattile data dal rilievo, che deve riportare la planimetria e le descrizioni in caratteri Braille e normali.

L'informazione di tipo tattile a parete (verticale) deve essere posizionata ad un'altezza non superiore a cm 150 e non inferiore a cm 130 da terra. Qualora la targa sia collocata orizzontalmente, questa deve avere una inclinazione di 30° ed essere ad una altezza di cm 90 da terra. Per la lettura tattile è sempre consigliabile la disposizione su piano inclinato a 30°.

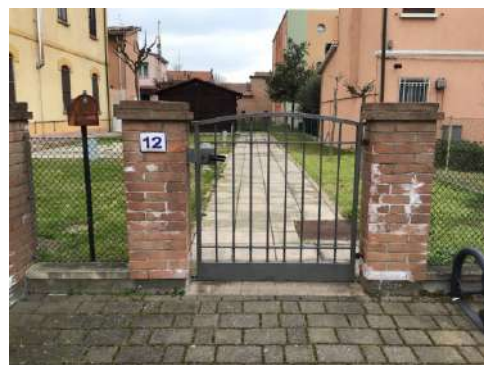
4-13

Criticità rilevata  
Citofono: assenza

Inserimento di impianto citofonico: l'impianto verrà posizionato ad un'altezza compresa tra cm 110 e cm 130 dal piano di calpestio. Sarà preferibilmente dotato di pulsanti in rilievo, con dimensione e colore tali da consentirne un facile utilizzo a persone non vedenti o ipovedenti.

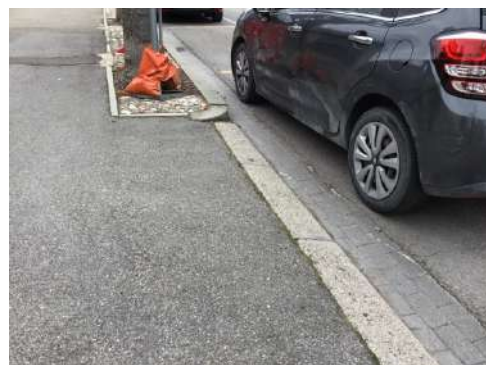
4-14

Criticità rilevata  
Dislivello causato da gradino max 2,5 cm

Eliminazione del dislivello attraverso la realizzazione di un raccordo della pavimentazione con l'area carrabile mediante la sovrapposizione di uno strato di materiale su tutta la larghezza del marciapiede.

Occorre fare una buona rasatura della finitura superficiale (attraverso la compattazione e la rullatura del materiale) per evitare di creare altre criticità sulla pavimentazione per le persone con difficoltà motorie. Ovvero non creare spessori e fonti di inciampo.

**Asfalto**

Realizzazione di un raccordo in corrispondenza dell'accesso carraio dell'edificio privato per garantire connessione tra il centro sociale e il parcheggio riservato.

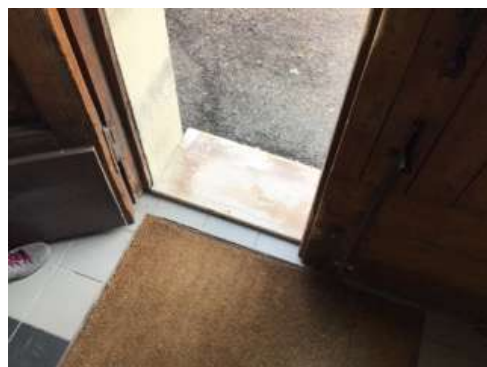
8-7

Criticità rilevata  
Discontinuità della pavimentazione

Realizzazione di piccolo raccordo metallico mediante applicazione di una lamina zigrinata al fine di eliminare il vuoto tra i due piani adiacenti.

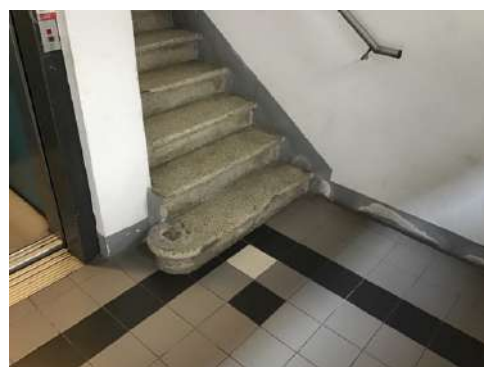
8-11

Criticità rilevata  
Segnaletica a pavimento: assenza

Realizzazione di fascia a pavimento di facile percezione tattile e visiva in PVC (tipo LogesVetEvolution), atta a segnalare l'inizio e la fine di una rampa scala a persone non vedenti e ipovedenti.

La fascia tattilo-plantare dovrà essere collocata 20 cm. prima dell'inizio rampa e a 20 cm. dopo fine rampa. La segnaletica dovrà avere una profondità di cm. 60 ed una larghezza pari alla rampa di scale.

Al fine di rafforzare per ragioni di sicurezza e di orientamento l'andamento della o delle rampe di scale, si suggerisce all'inizio e al termine di ogni rampa di inserire una segnaletica tattile sul corrimano.

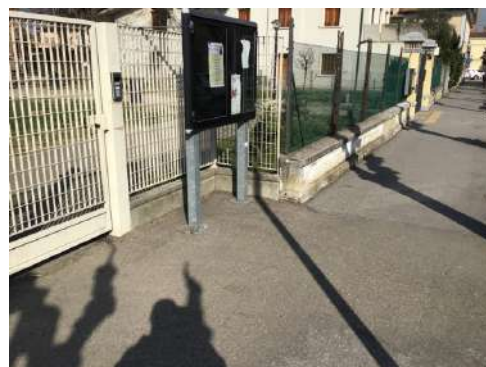
12-2

Assenza di segnalazione tattilo-plantare come linea guida  
all'orientamento delle persone non vedenti

Inserimento di segnalazione tattile costituita da fascia di larghezza 60 cm trattata a righe parallele con funzione di orientamento o intercettazione di un servizio pubblico.

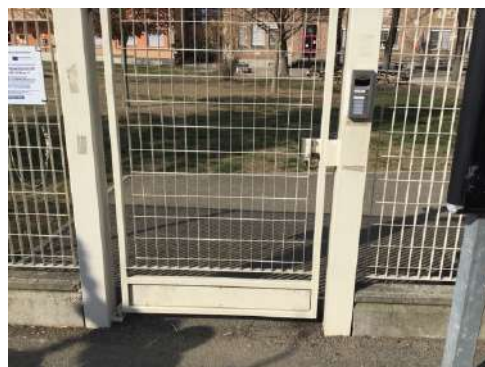
12-3

Criticità rilevata  
Campanello di allarme: posizione inadeguata

Riposizionamento del campanello di allarme. Il terminale a corda dovrà rimanere sempre srotolato ed essere azionabile ad un'altezza non superiore a cm 30 da terra.

Si consiglia di collegare un ulteriore cordino per l'attivazione della chiamata: questo cordino dovrà correre orizzontalmente lungo tre pareti (si escluda la parete della porta) a un'altezza di 30 cm dal pavimento. In questo modo anche una persona caduta a terra ed impossibilitata a muoversi avrà la possibilità di raggiungere il cordino.

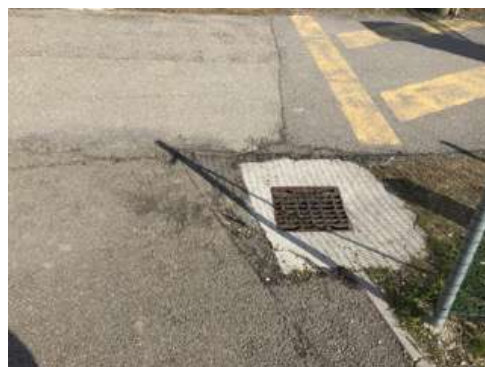
12-4

Criticità rilevata  
Caditoia inadeguata

Sostituzione della caditoia con nuovo manufatto che verrà incassato e reso perfettamente complanare al pavimento. La caditoia non dovrà presentare fessure tali da costituire ostacolo o pericolo rispetto a ruote, tacchi o bastoni. I vuoti non potranno essere attraversati da sfere di diametro superiore ai 20 mm (preferibilmente non superiore a 15 mm); eventuali fessure parallele dovranno essere poste in senso ortogonale alla principale direzione di marcia.

Occorre fare una buona rasatura della finitura superficiale per evitare di creare altre criticità sulla pavimentazione per le persone con difficoltà motorie.

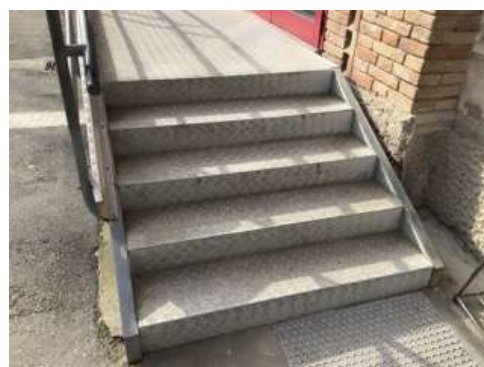
12-7

Criticità rilevata  
Segnaletica a pavimento: assenza

Realizzazione di fascia a pavimento di facile percezione tattile e visiva in PVC (tipo LogesVetEvolution), atta a segnalare l'inizio e la fine di una rampa scala a persone non vedenti e ipovedenti.

La fascia tattilo-plantare dovrà essere collocata 20 cm. prima dell'inizio rampa e a 20 cm. dopo fine rampa. La segnaletica dovrà avere una profondità di cm. 60 ed una larghezza pari alla rampa di scale.

Al fine di rafforzare per ragioni di sicurezza e di orientamento l'andamento della o delle rampe di scale, si suggerisce all'inizio e al termine di ogni rampa di inserire una segnaletica tattile sul corrimano.

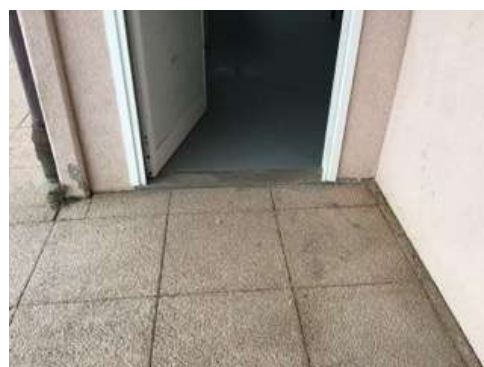
13-2

Criticità rilevata  
Discontinuità della pavimentazione

Realizzazione di piccolo raccordo metallico mediante applicazione di una lamina zigrinata al fine di eliminare il vuoto tra i due piani adiacenti.

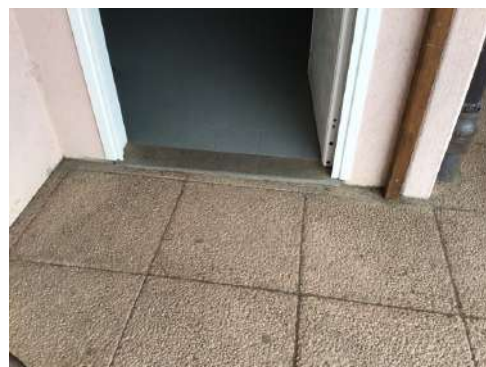
13-3

Criticità rilevata  
rampa: assenza

Nuova realizzazione di rampa per il superamento del dislivello. La rampa dovrà avere una pendenza longitudinale tale da consentirne l'agevole superamento da parte di tutti (preferibilmente inferiore al 5%), e pendenza trasversale non superiore all'1%. La pavimentazione dovrà essere antisdrucciolevole, uniforme e compatta. La rampa dovrà avere larghezza non inferiore a cm 90 (se possibile larghezza 150 cm) ed essere dotata di cordoli battiruota laterali di altezza non inferiore a cm 10. Per lunghezze superiori a 10 m sarà necessario interrompere la rampa con un piano orizzontale intermedio di dimensioni non inferiori a cm 150x150.

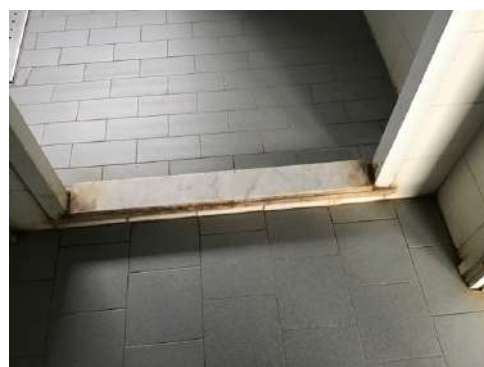
13-5

Criticità rilevata  
Discontinuità della pavimentazione

Realizzazione di piccolo raccordo metallico mediante applicazione di una lamina zigrinata al fine di eliminare il vuoto tra i due piani adiacenti.

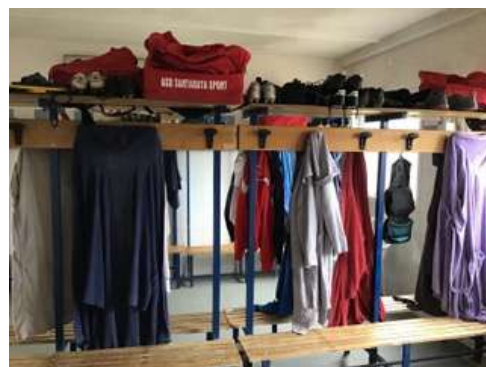
13-9

Criticità rilevata  
Attaccapanni: posizione inadeguata

Riposizionamento di attaccapanni a muro. L'attaccapanni utilizzato da persone adulte dovrà essere posizionato ad un'altezza di circa 160 cm dal piano del pavimento, avendo cura di porre alcuni appendini anche all'altezza di cm 120 che verranno utilizzati da persone di bassa statura o su sedia a ruote. In caso di utilizzo prevalente da parte di bambini l'attaccapanni sarà posto alle seguenti altezze: cm 100 per scuole materne e cm 120 per scuole elementari.

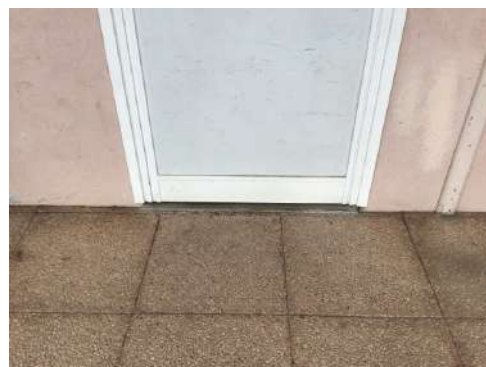
13-10

Criticità rilevata  
Discontinuità della pavimentazione
