# COMUNE DI FUSIGNANO (RA)

## PIANO ABBATTIMENTO DELLE BARRIERE ARCHITETTONICHE

### RELAZIONE GENERALE

# **PIANO DI ELIMINAZIONE DELLE BARRIERE ARCHITETTONICHE PER L'ACCESSIBILITÀ URBANA**

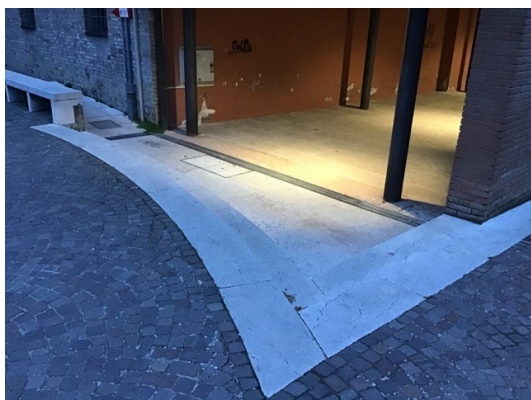
*Piazza Mazzotti – presenza di gradini non adeguatamente segnalati tattilmente e cromaticamente*

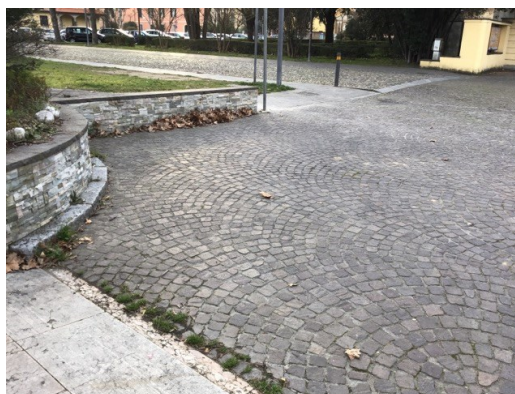
Si segnala la presenza di pendenza trasversale nei marciapiedi di piazza Battista Emaldi e di sconnessioni in quella in asfalto di piazza Armandi.

*Piazza Battista Emaldi – assenza di percorso pedonale di collegamento tra i marciapiedi e l'accesso al parco*

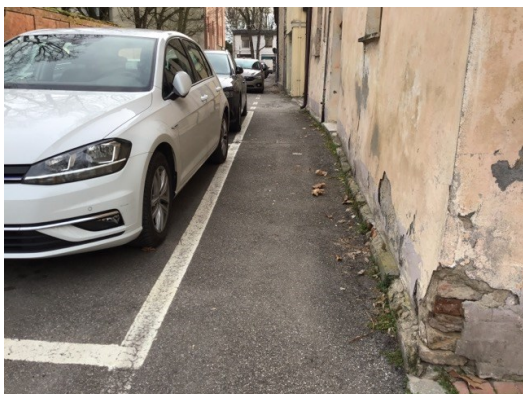
L'unico esempio positivo è stato rilevato in via Roma dove, tra i muri della abitazioni private e un parcheggio in linea, è stato ricavato un percorso pedonale. Si è comunque, in questo caso, suggerito di proteggere il percorso con un cordolo in gomma giallo (sinusoide), in modo da aumentare la visibilità e la protezione del percorso.

*Via Roma – percorso a raso protetto da linea verniciata bianca posto tra il muro perimetrale degli edifici e un parcheggio in linea*

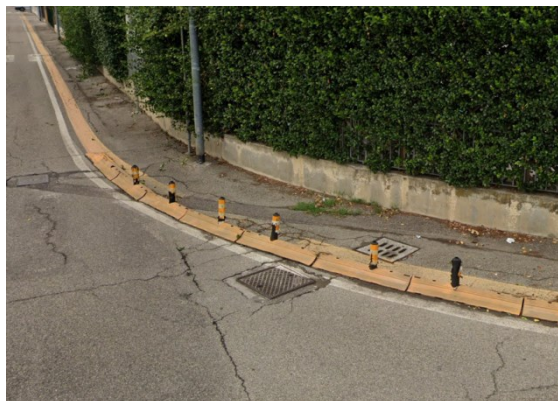
***Via Benedetto Cairoli/via Ospedaletto | Sant'Agata sul Santerno – esempio di dettaglio del cordolo giallo a protezione del percorso pedonale<sup>1</sup>***

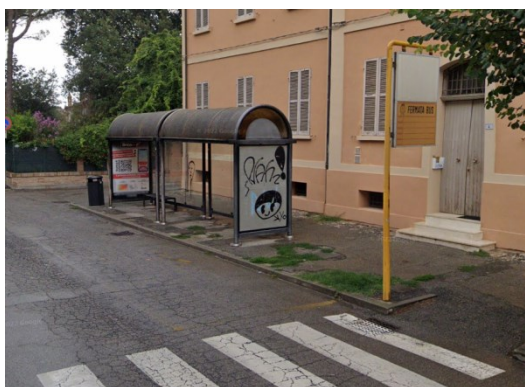
Anche nel lato opposto, a ovest, è stato rilevato un tratto urbano – via Vincenzo Monti – caratterizzato da una fermata del TPL, anch'essa non accessibile: presenta sconnessioni sulla pavimentazione, altezza inadeguata, manca la palina intelligente e la pensilina di protezione è posizionata troppo prossima alla cordonata, non garantendo l'accesso di persone in sedia a rotelle e rendendolo comunque poco agevole per tutti.

*Via Vincenzo Monti – Fermata inadeguata per presenza di pavimentazione sconnessa, pensilina troppo in prossimità della cordonata, palina non intelligente, mancanza di segnaletica podotattile di orientamento*

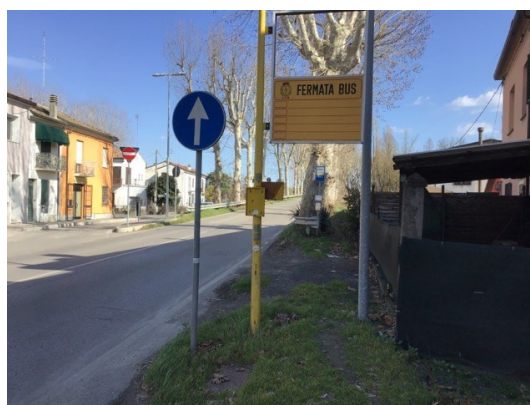
Uno dei tratti rilevati più periferico, a est di corso Emaldi, è via Martiri, il sopralluogo effettuato è relativo al percorso che va dalla rotonda alle due fermate del TPL caratterizzate entrambe da un'inadeguatezza per quanto riguarda la mancanza di piattaforme di altezza adeguata, di paline intelligenti e, su un lato, l'assenza di un percorso pedonale protetto.

*Via Martiri – fermata inaccessibile, senza percorso pedonale di collegamento né piattaforma*

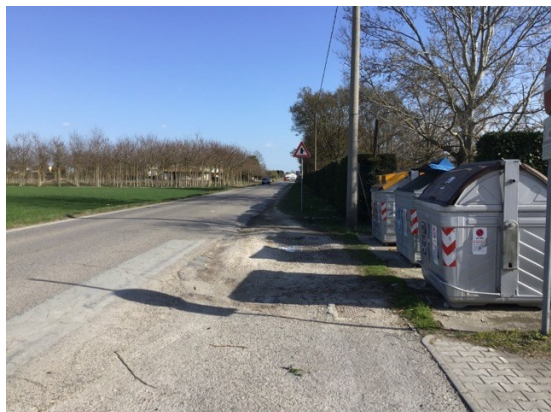
Una delle frazioni rilevate è San Savino, per il quale è stato analizzato il tratto urbano che collega il centro civico con il campo sportivo e le fermate del TPL. E' presente un unico marciapiede in rilevato che collega il campo sportivo alla fermata a sud, manca quindi un primo tratto protetto e un attraversamento pedonale che li colleghi.

*Via San Savino – Assenza di percorso pedonale protetto*

E' stato quindi proposto di realizzare un nuovo percorso in rilevato adeguando anche l'attraversamento pedonale presente, installando segnaletica podotattile e un semaforo a chiamata. Le piattaforme delle fermate del TPL dovranno essere rialzate e adeguate con segnaletica podotattile e palina intelligente.

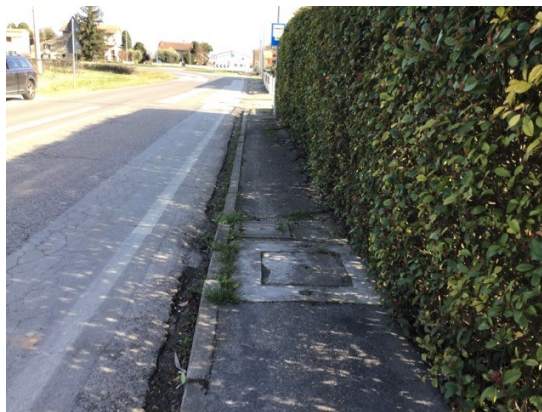
Il lato opposto è completamente privo di percorsi pedonali, anche dove c'è la palina di fermata del bus, caratterizzata da una pavimentazione in terra battuta.

*Via San Savino – percorso pedonale che conduce alla fermata del TPL con fondo molto sconnesso e stretto*

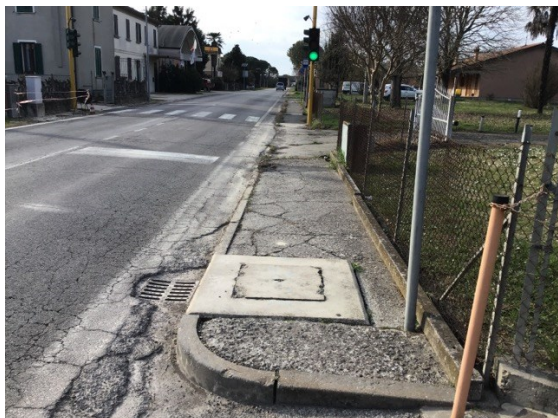
Come nelle altre frazioni anche qui si è rilevata l'assenza di una continuità di percorsi accessibili e sicuri. Quelli presenti, inoltre, sono caratterizzati da diverse criticità come dislivelli non raccordati, sconnessioni e pendenza trasversale.

*Via Maiano – percorso pedonale sconnesso e con presenza di gradini non raccordati*

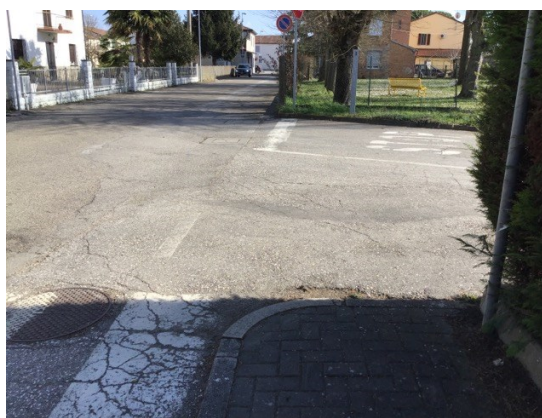
*Via Rossetta Traversa – mancanza di percorsi e attraversamenti pedonali*

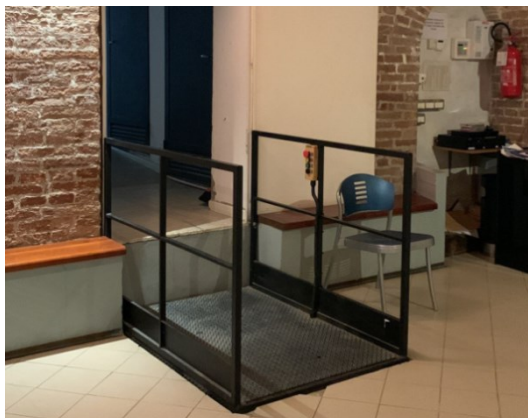
*Biblioteca + Granaio – piccola piattaforma elevatrice per superare il dislivello di 47 cm*

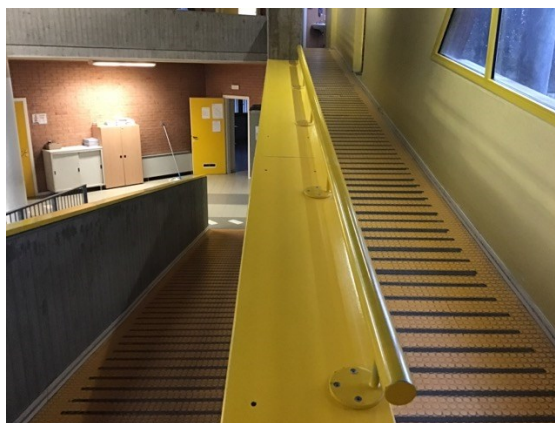
un'area residenziale a nord di Fusignano. Si tratta di un edificio su due piani che, per accedere ai livelli superiori, presenta due lunghe rampe con pendenza superiore all'8% nelle quali manca, oltre che il corrimano, anche la piazzola di sosta ogni 10 metri.

*Scuola primaria – rampe inadeguate per lunghezza, mancanza di piazzole di sosta ogni 10 metri e quantità insufficiente di corrimano*

Tra gli edifici rilevati che si sviluppano su più livelli l'unico edificio su cui si è proposto di inserire un ascensore è la sede della scuola primaria, situata in

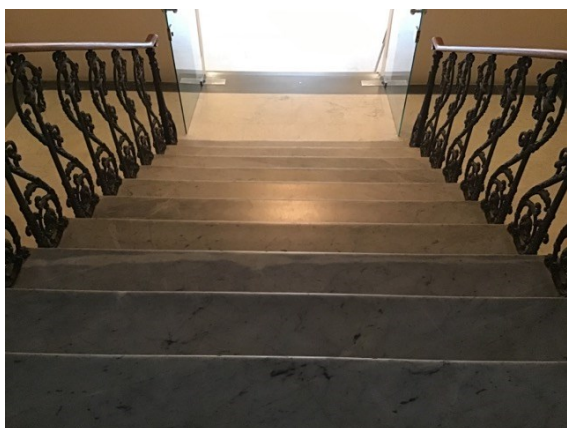
*Museo San Rocco – gradini senza differenziazione cromatica e segnaletica podotattile di orientamento*

È stata proposta anche l'installazione, dove non presenti, di fasce antidrucciolo sui gradini delle scale che fungano anche da differenziazione cromatica. In alcuni edifici, caratterizzata da inadeguatezza dei corpi scale a causa di corrimano di altezza o lunghezza ridotta e di parapetti costituiti da montanti posti in opera troppo distanti tra loro, è stata indicata la soluzione più coerente.

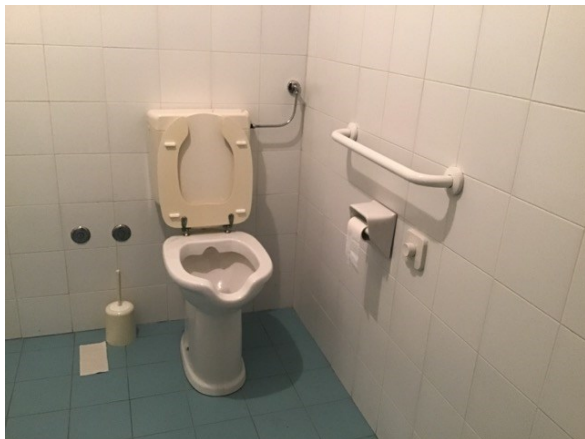
*Museo San Rocco – assenza di maniglione ribaltabile su lato della tazza e posizione inadeguata di quello fisso a parete (troppo in alto)*

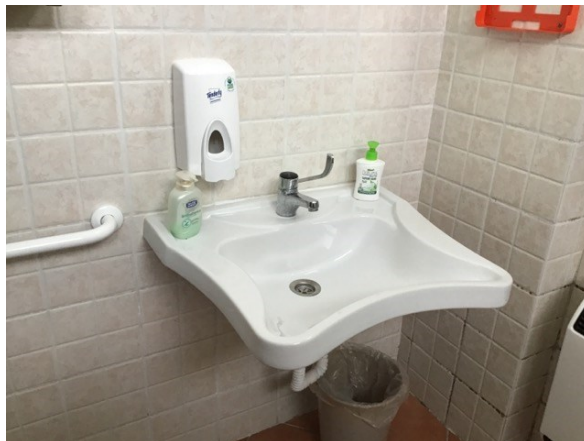
*Centro Civico San Savino – Rubinetteria con leva lunga e assenza di specchio*
