# COMUNE DI ALFONSINE(RA)

## PIANO ABBATTIMENTO DELLE BARRIERE ARCHITETTONICHE

### FASCICOLI UNITA' EDILIZIE

## ASILO NIDO S. CAVINA

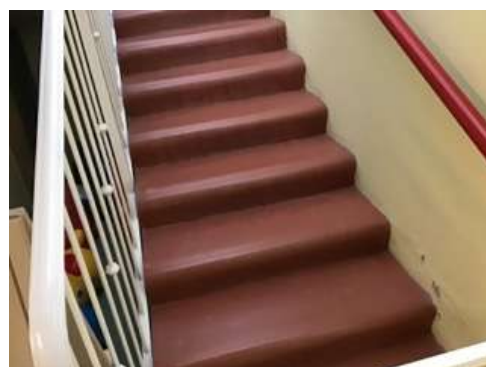
**1-5**

Criticità rilevata  
fascia antisdrucchiolo inadeguata o assente

Applicazione di fascia antisdrucchiolo atta a rendere sicura la pavimentazione delle pedate e a fornire un'opportuna segnalazione visiva del dislivello nel pavimento, creare contrasto cromatico tra alzata e pedata sui gradini di una scala.

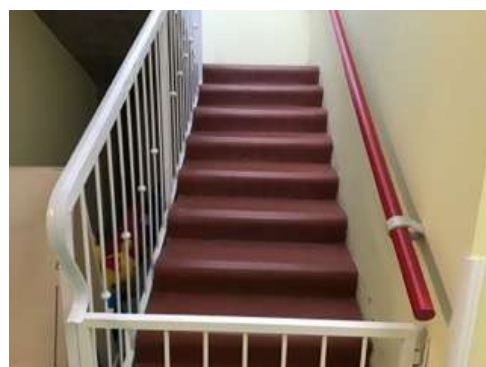
**1-6**Criticità rilevata  
Corrimano: assenza

Inserimento corrimano più basso.

Inserimento di corrimano: nel caso di un uso da parte di persone adulte il corrimano dovrà avere preferibilmente sezione con diametro di mm 40, nel caso di maggior uso da parte di bambini il diametro non dovrà superare i 30 mm. I corrimani utilizzati da parte degli adulti saranno posti ad un'altezza compresa tra 90 e 100 cm, quelli utilizzati da parte dei bambini andranno posti a un'altezza compresa tra cm 60 e cm 75. In caso di utenza mista si consiglia l'utilizzo di doppio corrimano posto alle due altezze. Il corrimano dovrà essere prolungato di cm 30 oltre il primo e l'ultimo gradino. La distanza tra il corrimano e la parete dovrà essere compresa tra i 4 e i 5 cm. Affinché le mensole di fissaggio al muro non costituiscano ostacolo sarà indispensabile posizionarle sulla parte inferiore del corrimano. Il materiale dovrà assicurare una presa sicura (anti-scivolo) ed essere gradevole al tatto. Il corrimano deve essere sempre presente su entrambi i lati della scala.

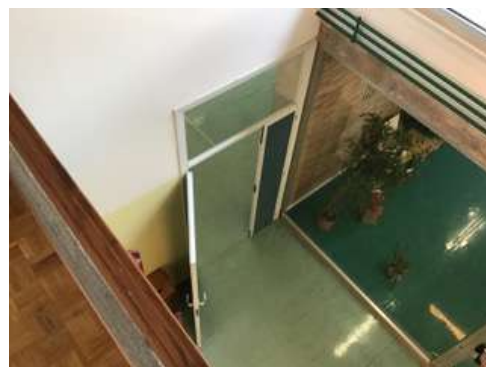
**1-8**Criticità rilevata  
ascensore: assenza

Ascensore per raggiungere palestra situata nella mansarda al primo piano.

Inserimento di impianto di sollevamento verticale (ascensore). La cabina dovrà avere dimensioni interne minime di cm 110x140, porta con luce netta minima di cm 80 posta sul lato corto e piattaforma di distribuzione antistante la porta di cm 150x150. La porta dovrà rimanere aperta per almeno 8 secondi e il tempo di chiusura non dovrà essere inferiore ai 4 secondi. L'arresto ai piani sarà autolivellante con tolleranza massima di cm 2. Nel caso in cui venga installata una cabina di misure inferiori alla prescritte tali da impedire un'adeguata spinta della carrozzina, il sistema di autolivellamento dovrà garantire una tolleranza non superiore ai 6 mm per facilitare l'uscita della persona in carrozzina. Le botoniere (interna ed esterna) di comando dovranno avere i pulsanti posti ad un'altezza compresa fra cm 110 e cm 140.

La botoniera interna dell'ascensore dovrà essere preferibilmente di tipo orizzontale e posta ad almeno 50 cm dalla porta di accesso. I pulsanti dovranno sporgere di almeno 2 mm, e riportare indicazioni alfanumeriche in rilievo con traduzione in braille. All'interno della cabina dovranno essere posti ad un'altezza compresa tra cm 110 e 120, un

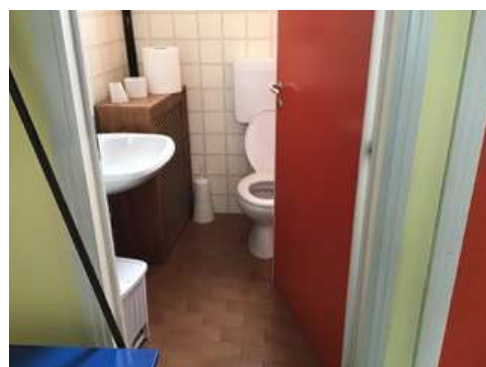
**1-11**Criticità rilevata  
Serramento interno inadeguato

Servizio igienico insegnanti. Va cambiato il senso di apertura della porta.

Inserimento di nuovo serramento interno previa rimozione dell'esistente. La nuova porta avrà luce netta non inferiore a cm 75 (larghezza massima anta singola di cm 120), con maniglia per apertura posta ad altezza compresa tra cm 85 e 95 dal pavimento. L'anta dovrà essere manovrabile applicando una forza inferiore a 3,5 Kg. Eventuali parti vetrate saranno realizzate con vetro antinfortuno. Se trattasi di un servizio igienico la porta si aprirà verso l'esterno del locale e presenterà sul lato interno un maniglione orizzontale posto a 90 cm dal pavimento.
