DATI INDIVIDUAZIONE FABBRICATO

Fr. princip.: **via Montanari** N.civ.: **37-39**
 Fronte retro: N.civ.:
 Fr. laterale: **vicolo S.Anna** N.civ.:
 Rif.catastali: foglio n. **71** Map.: **185**

categoria d'intervento PRG (81): **A23**
 edificio tutelato ai sensi della D.Lgs. 42/04 ☐
 Cat. d'intervento del fabb. (L.R.31/2002): **Rest/Risan. Conserv.**
 Rif.scheda ornato: n. **1929** anno **1894**

RILIEVO FOTOGRAFICO

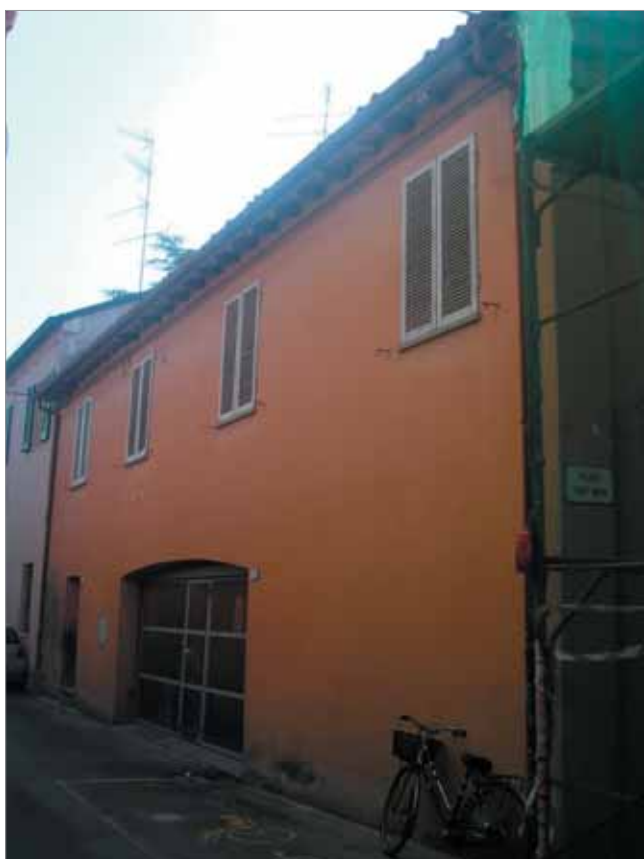
Via Montanari 37; 39
Fronte Principale

☒ elemento degradato

Sostituzione porta e portone (vedi Abaco)
 Mitigazione nicchie impianti e cassette postali

Riproporzionamento dimensioni portone.(vedi scheda d'ornato)
