COMUNE DI BAGNARA DI ROMAGNA (RA)

PIANO ABBATTIMENTO DELLE BARRIERE ARCHITETTONICHE

RELAZIONE GENERALE

PIANO DI ELIMINAZIONE DELLE BARRIERE ARCHITETTONICHE PER L'ACCESSIBILITÀ URBANA

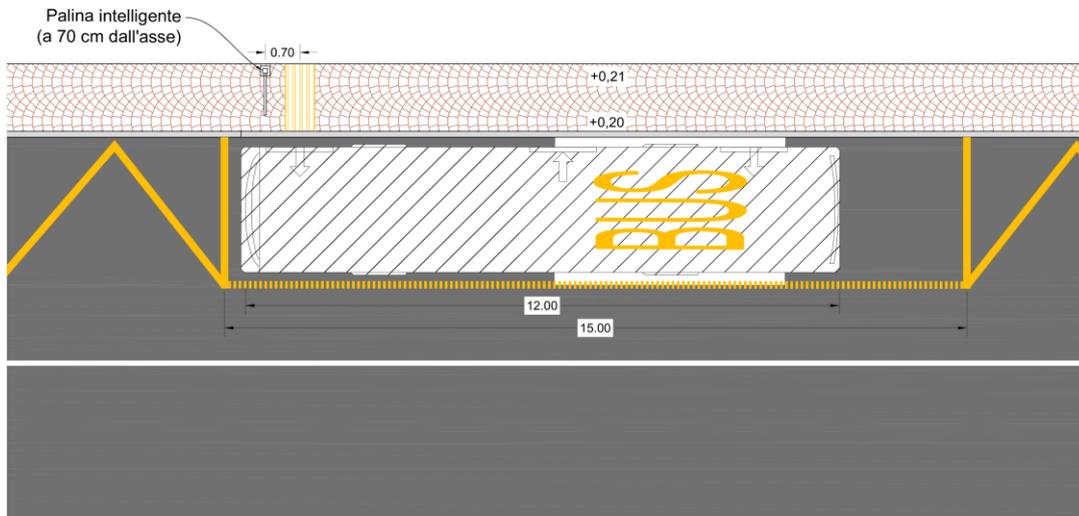
Pianta tipo fermata semplice

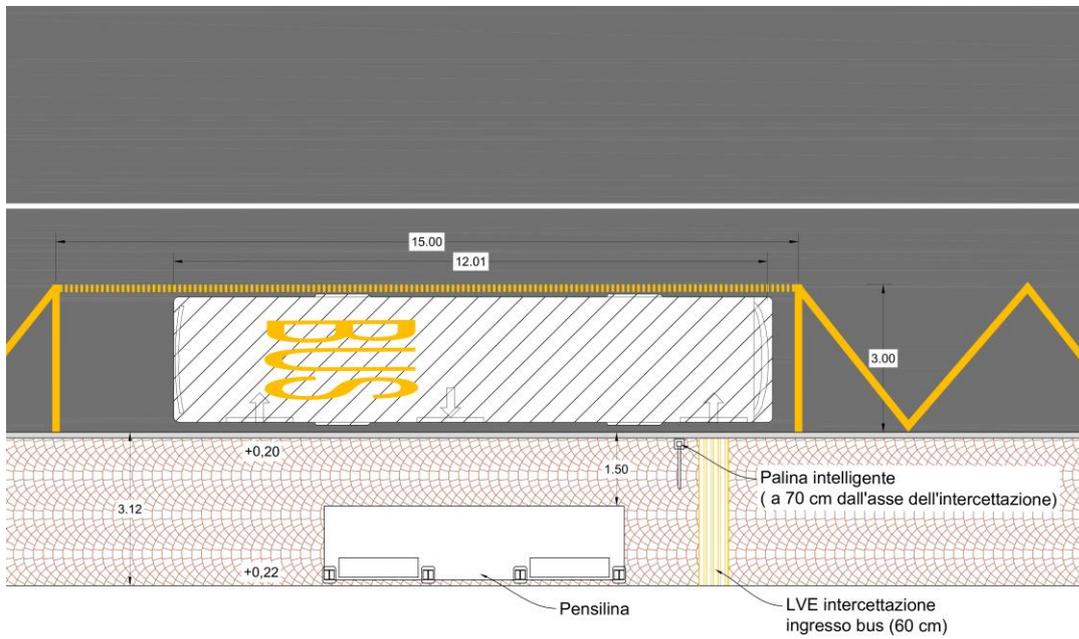
Pianta tipo fermata elaborata

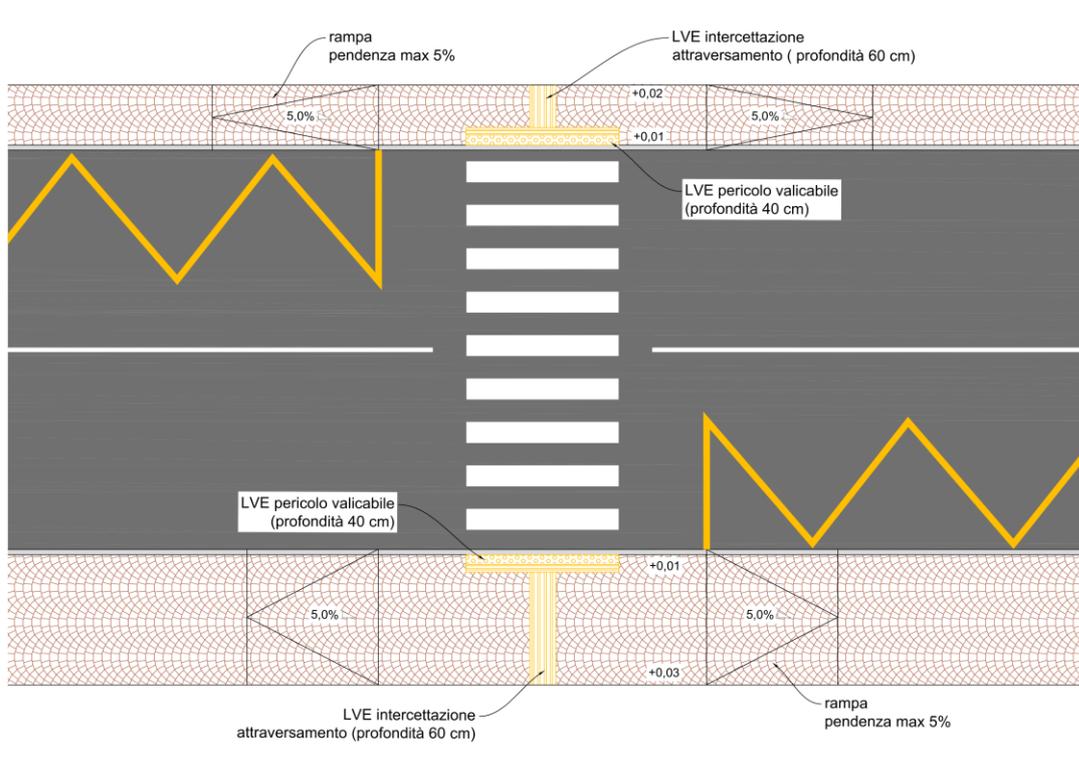
Pianta tipo attraversamento a raso in corrispondenza delle fermate

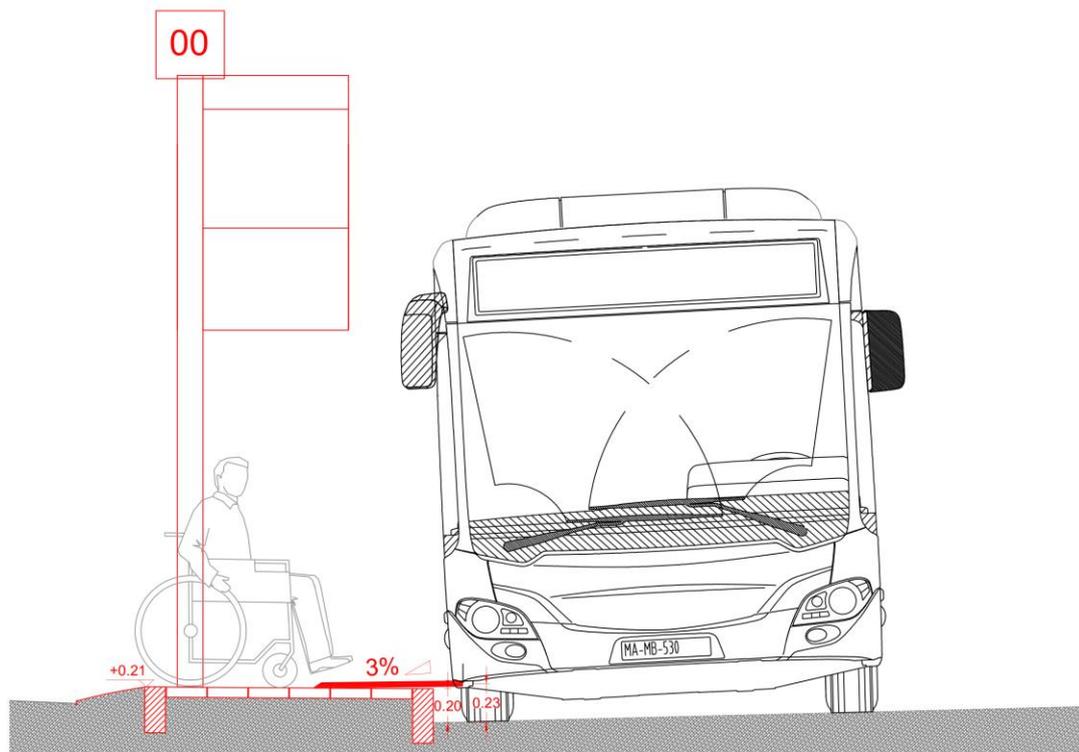
Sezione fermata tipo

Si suggerisce di utilizzare una segnaletica tattile sul piano di calpestio che sia, in tutto il territorio comunale, più omogenea e chiara possibile: la proposta è quindi di utilizzare il **Loges Vet Evolution (LVE)** come sistema di segnaletica tattile integrati, utilizzandolo unicamente al fine di facilitare la fruizione degli attraversamenti pedonali (codice direzione rettilinea e codice pericolo valicabile) e l'individuazione della palina di fermata (codice direzione rettilinea), ponendola a 70 cm dall'asse della porta anteriore del mezzo.

In sede di progetto andrà valutata la colorazione del materiale da utilizzare per la segnaletica di orientamento a terra, in modo da garantire il contrasto cromatico più corretto, favorendo la sua individuazione anche da parte degli ipovedenti.

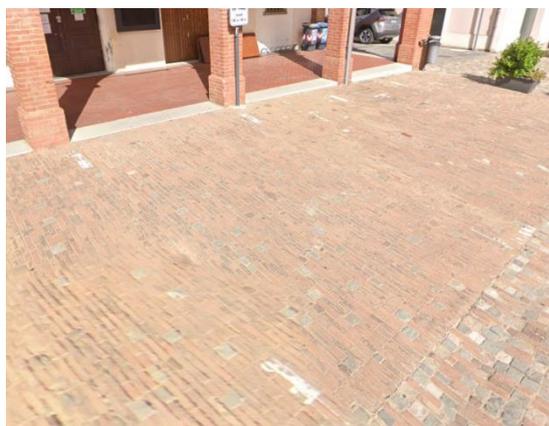
Piazza Marconi – particolare del raccordo tra la pavimentazione della piazza e il porticato del Municipio e della segnaletica utilizzata per delimitare i parcheggi

Altri trattamenti degni di nota sono relativi a piazza Marconi, la quale è tutta pedonale e, oltre ad essere esteticamente apprezzabile la scelta di delimitare i parcheggi mediante delle pietre bianche, si segnala la presenza di una rampa realizzata in mattoni che, con pendenza adeguata, garantisce l'accesso al porticato del Municipio, situato ad una quota superiore rispetto a quella della strada. Si è consigliato di eseguire un intervento simile anche nella sezione di via

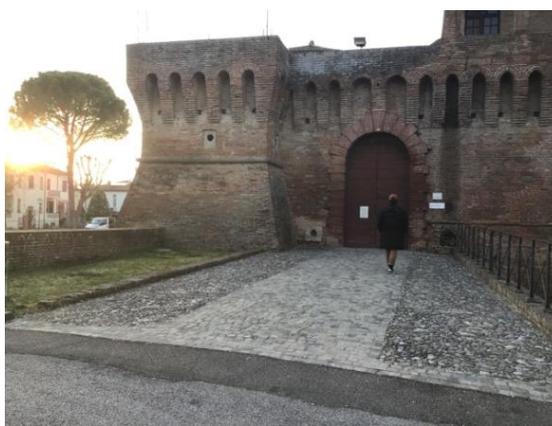
Via Camangi – particolare del percorso in ciottolato con fascia centrale, accessibile, in cubetti di porfido posati in maniera adeguata

Si desidera segnalare positivamente il trattamento della pavimentazione del vialetto d'accesso al Castello Sforzesco: è stato realizzato in ciottolato ma, centralmente, è presente una fascia di larghezza superiore al 1,5 m in cubetti di porfido che garantisce l'accessibilità del percorso stesso.

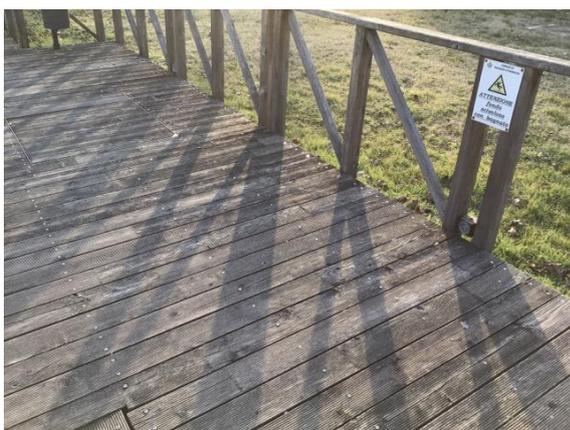
Viale Giacomo Matteotti – particolare del percorso con pavimentazione in listelli di legno con cartello di avviso che ne indica la scivolosità quando bagnato

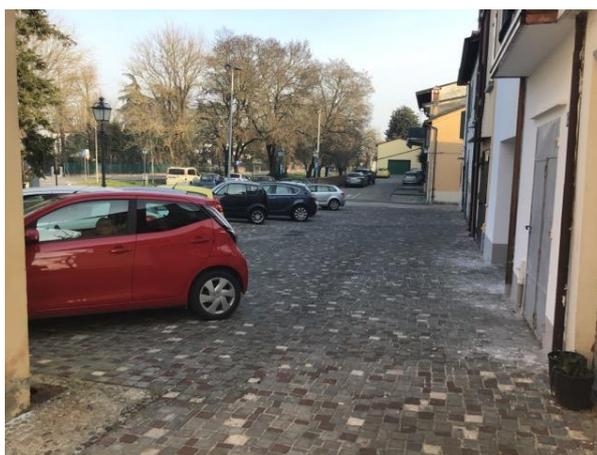
Via Terraglio a Settentrione – mancanza di segnaletica a terra che indichi la presenza di un percorso pedonale protetto e gli stalli di soste dei veicoli

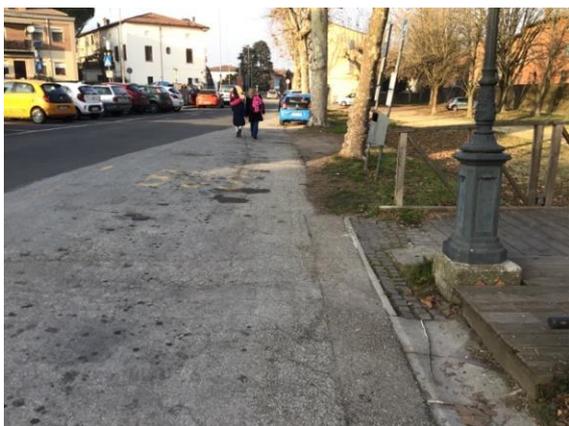
Inoltre quest'area è priva di percorsi, di attraversamenti pedonali e di definizione con segnaletica orizzontale dell'area di stazionamento del bus; essendo un punto di snodo importante è necessario che vengano realizzati tutti gli interventi che ne garantiscano una piena fruibilità degli spazi.

Via Pilastrino – la fermata del TPL ha la segnaletica orizzontale degradata, palina non intelligente posta sul manto erboso, mancanza di piattaforma di attesa e di segnaletica di orientamento tattile

aggiorni in tempo reale, mediante avvisi sonori e visivi, gli orari dei mezzi in arrivo e in programma.

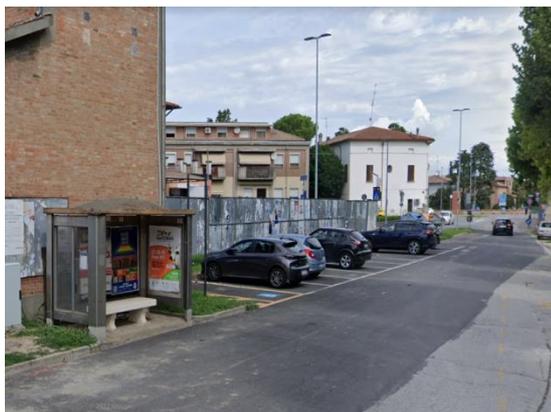
Via Pilastrino – il parcheggio riservato e la pensilina di attesa del bus sono poste sul lato opposto della strada rispetto le paline, inoltre non è presente alcun tipo di percorso protetto né di attraversamento pedonale

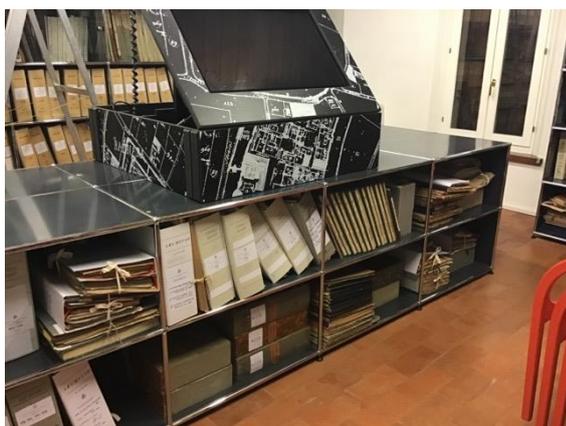
Si è riscontrata, all'interno della Biblioteca e del Municipio, la presenza di scaffalature e di oggetti di ufficio lungo i percorsi che rendevano difficoltosa la manovra. Nel caso del Municipio a lato delle scale al piano terra vi sono due stretti corridoi per raggiungere i servizi igienici riservati e l'ascensore; gli ostacoli presenti rappresentano un chiaro impedimento e dovranno essere spostati.

Biblioteca Comunale – presenza di scaffalature all'interno della sala che rendono difficoltosa la manovra

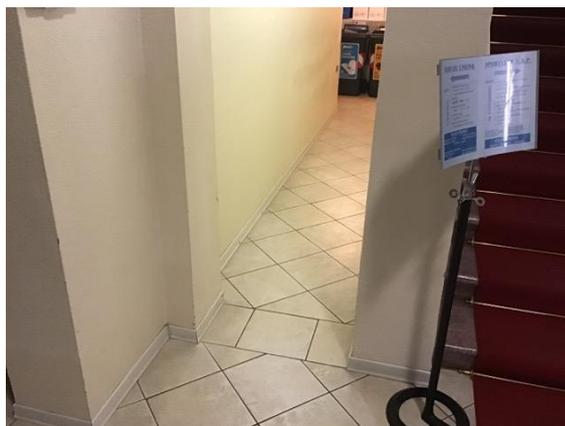
Palazzo del Comune – il corridoio per accedere ai bagni (e anche, al lato opposto della scala, all'ascensore) risulta stretto e presenta ostacoli lungo il percorso

Viste le dimensioni dei corridoi è stato suggerito di rendere accessibile anche il bagno posto al piano mezzanino del Municipio, in quanto ha delle dimensioni adeguate e con alcuni interventi può risultare utilizzabile da tutti, vista anche la presenza di un ascensore che collega i diversi piani.

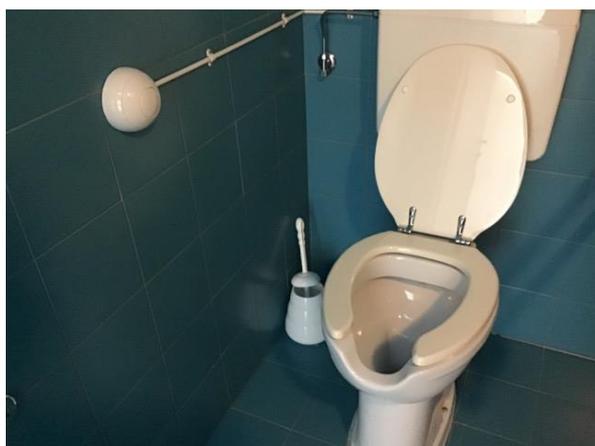
Scuola Primaria San Francesco – servizio igienico riservato senza maniglioni

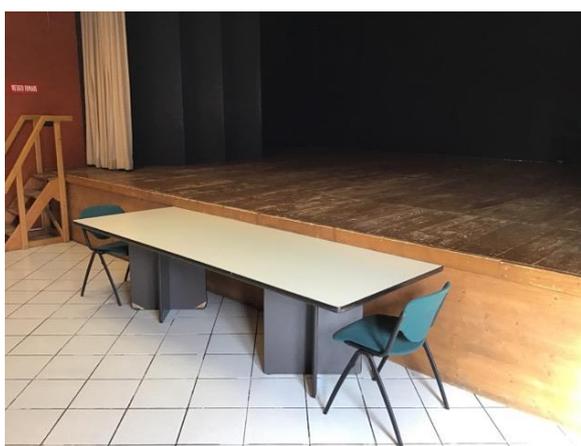
Sala Polivalente – mancanza di percorso accessibile per accedere al palco
