COMUNE DI FUSIGNANO (RA)

PIANO ABBATTIMENTO DELLE BARRIERE ARCHITETTONICHE

RELAZIONE GENERALE

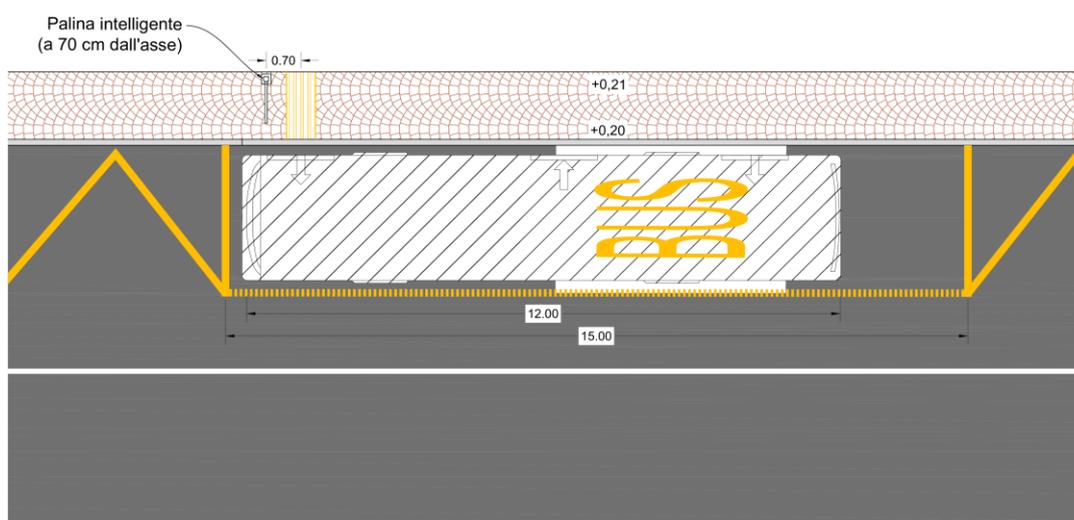
Pianta tipo fermata semplice

Si suggerisce di utilizzare una segnaletica tattile sul piano di calpestio che sia, in tutto il territorio comunale, più omogenea e chiara possibile: la proposta è quindi di utilizzare il **Loges Vet Evolution (LVE)** come sistema di segnaletica tattile integrati, utilizzandolo unicamente al fine di facilitare la fruizione degli attraversamenti pedonali (codice direzione rettilinea e codice pericolo valicabile) e l'individuazione della palina di fermata (codice direzione rettilinea), ponendola a 70 cm dall'asse della porta anteriore del mezzo.

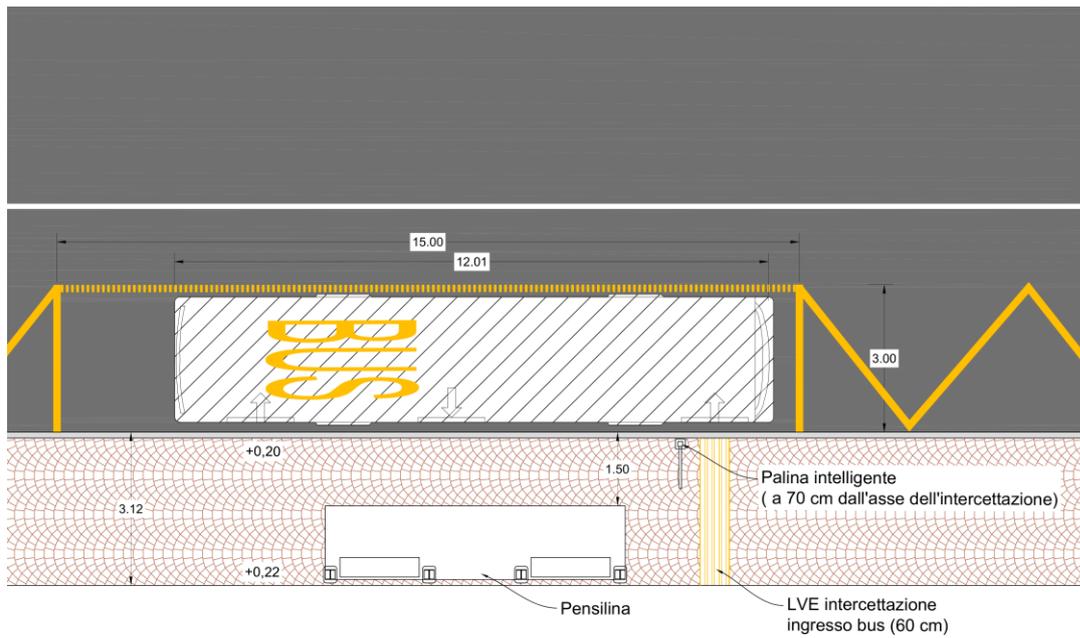
Pianta tipo fermata elaborata

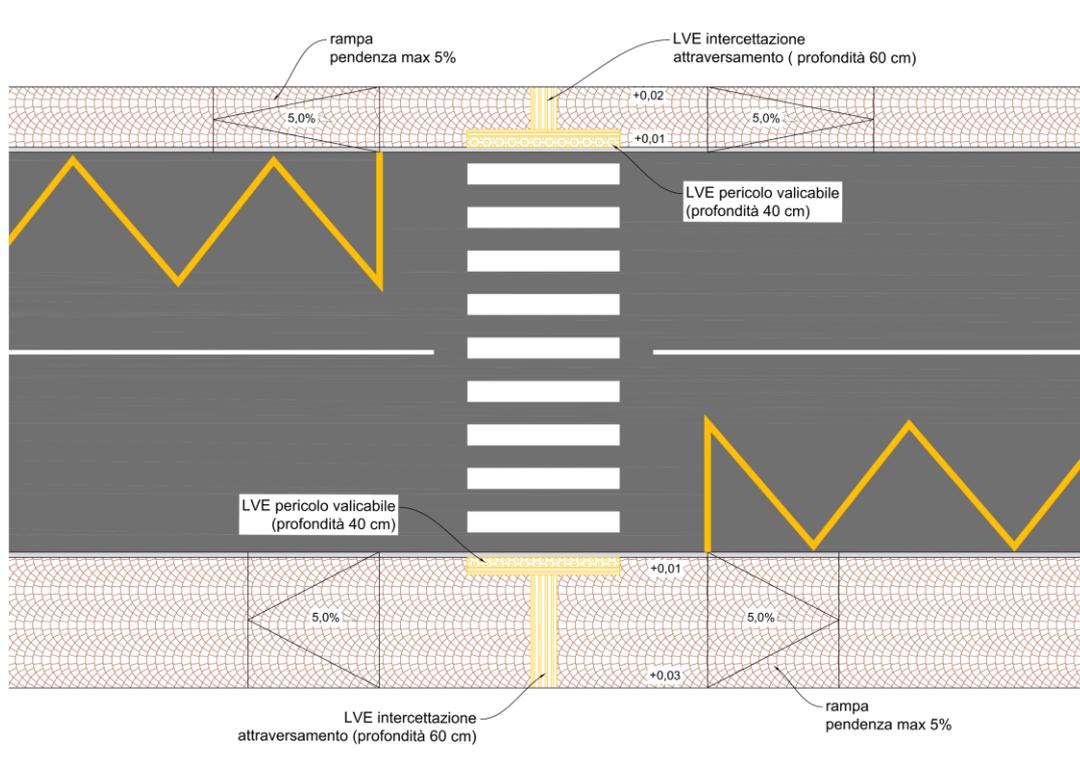
Pianta tipo attraversamento a raso in corrispondenza delle fermate

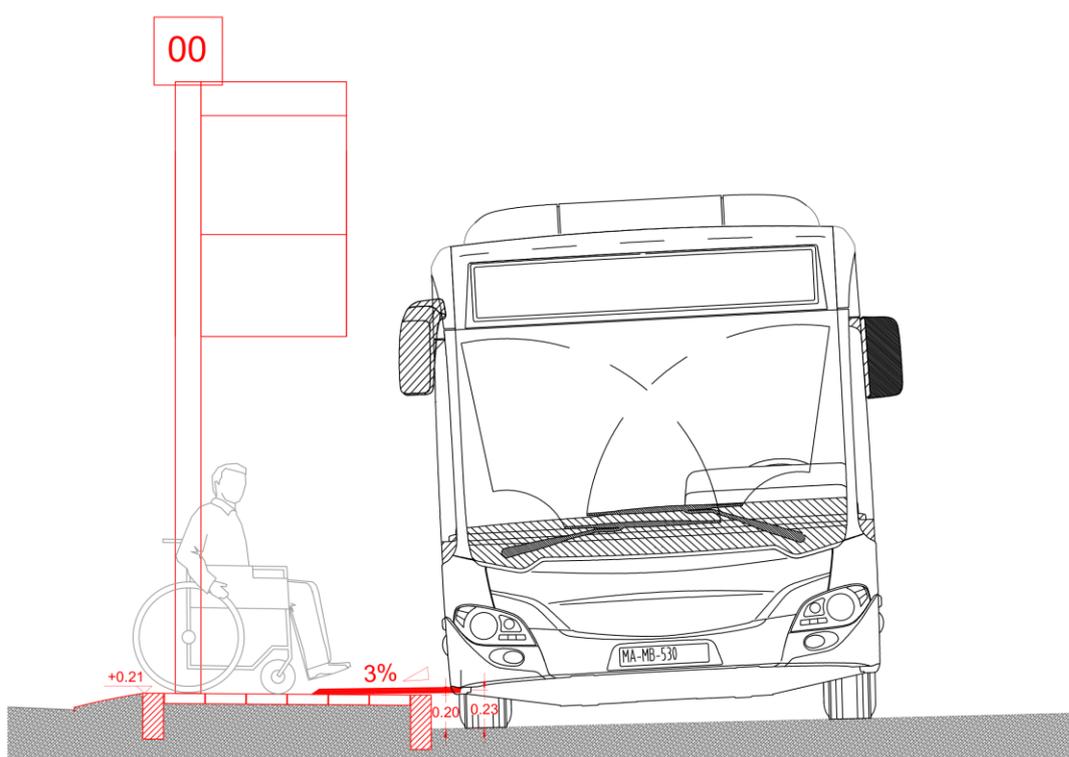
Sezione fermata tipo

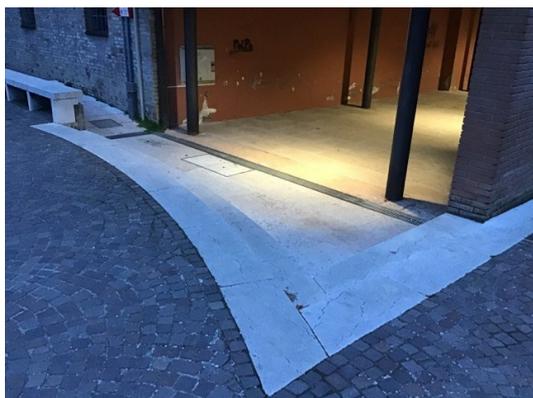
Piazza Mazzotti – presenza di gradini non adeguatamente segnalati tattilmente e cromaticamente

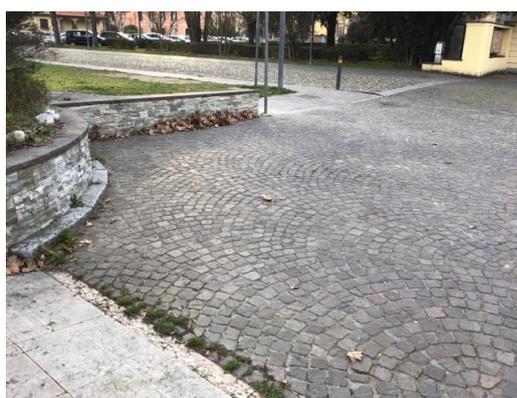
Si segnala la presenza di pendenza trasversale nei marciapiedi di piazza Battista Emaldi e di sconessioni in quella in asfalto di piazza Armandi.

Piazza Battista Emaldi – assenza di percorso pedonale di collegamento tra i marciapiedi e l'accesso al parco

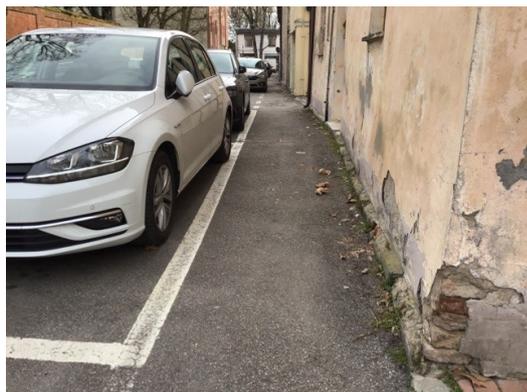
Via Roma – percorso a raso protetto da linea verniciata bianca posto tra il muro perimetrale degli edifici e un parcheggio in linea

L'unico esempio positivo è stato rilevato in via Roma dove, tra i muri della abitazioni private e un parcheggio in linea, è stato ricavato un percorso pedonale. Si è comunque, in questo caso, suggerito di proteggere il percorso con un cordolo in gomma giallo (sinusoide), in modo da aumentare la visibilità e la protezione del percorso.

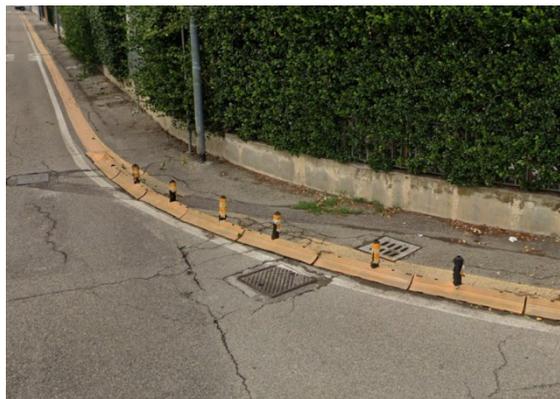
Via Benedetto Cairoli/via Ospedaletto | Sant'Agata sul Santerno – esempio di dettaglio del cordolo giallo a protezione del percorso pedonale¹

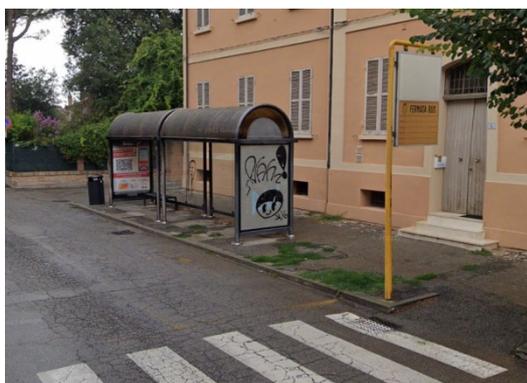
Anche nel lato opposto, a ovest, è stato rilevato un tratto urbano – via Vincenzo Monti – caratterizzato da una fermata del TPL, anch'essa non accessibile: presenta sconnessioni sulla pavimentazione, altezza inadeguata, manca la palina intelligente e la pensilina di protezione è posizionata troppo prossima alla cordonata, non garantendo l'accesso di persone in sedie a rotelle e rendendolo comunque poco agevole per tutti.

Via Vincenzo Monti – Fermata inadeguata per presenza di pavimentazione sconnessa, pensilina troppo in prossimità della cordonata, palina non intelligente, mancanza di segnaletica podotattile di orientamento

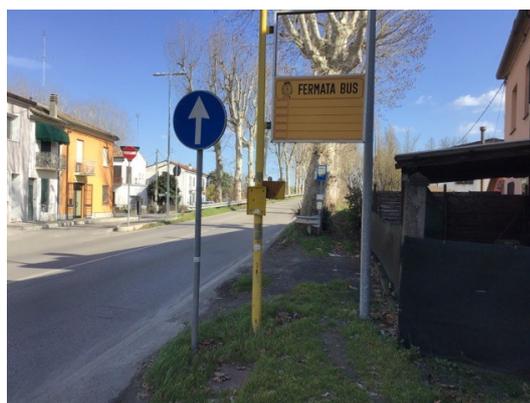
Uno dei tratti rilevati più periferico, a est di corso Emaldi, è via Martiri, il sopralluogo effettuato è relativo al percorso che va dalla rotonda alle due fermate del TPL caratterizzate entrambe da un'adeguatezza per quanto riguarda la mancanza di piattaforme di altezza adeguata, di paline intelligenti e, su un lato, l'assenza di un percorso pedonale protetto.

Via Martiri – fermata inaccessibile, senza percorso pedonale di collegamento né piattaforma

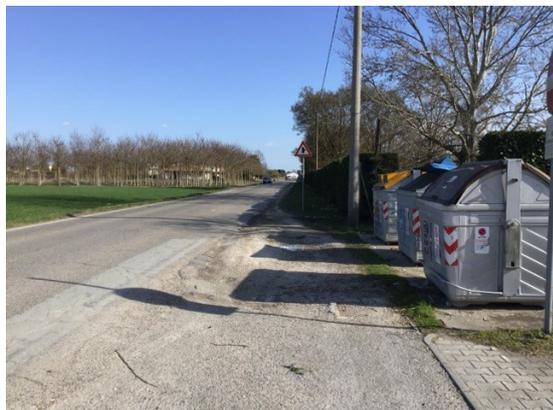
Una delle frazioni rilevate è San Savino, per il quale è stato analizzato il tratto urbano che collega il centro civico con il campo sportivo e le fermate del TPL. E' presente un unico marciapiede in rilevato che collega il campo sportivo alla fermata a sud, manca quindi un primo tratto protetto e un attraversamento pedonale che li colleghi.

Via San Savino – Assenza di percorso pedonale protetto

E' stato quindi proposto di realizzare un nuovo percorso in rilevato adeguando anche l'attraversamento pedonale presente, installando segnaletica podotattile e un semaforo a chiamata. Le piattaforme delle fermate del TPL dovranno essere rialzate e adeguate con segnaletica podotattile e palina intelligente.

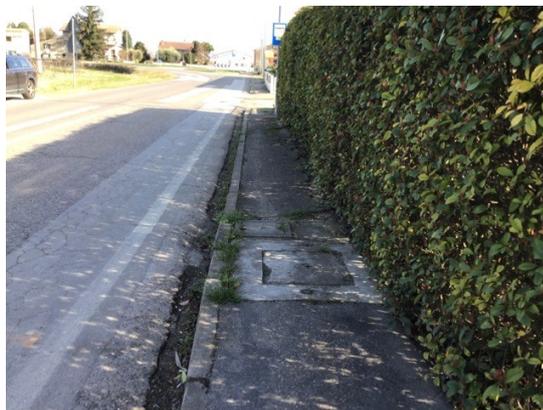
Il lato opposto è completamente privo di percorsi pedonali, anche dove c'è la palina di fermata del bus, caratterizzata da una pavimentazione in terra battuta.

Via San Savino – percorso pedonale che conduce alla fermata del TPL con fondo molto sconnesso e stretta

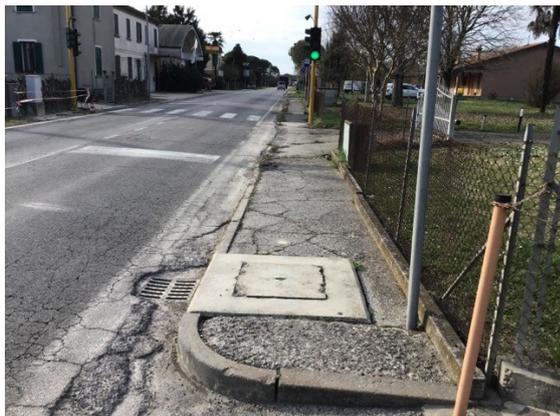
Come nelle altre frazioni anche qui si è rilevata l'assenza di una continuità di percorsi accessibili e sicuri. Quelli presenti, inoltre, sono caratterizzati da diverse criticità come dislivelli non raccordati, sconnessioni e pendenza trasversale.

Via Maiano – percorso pedonale sconnesso e con presenza di gradini non raccordati

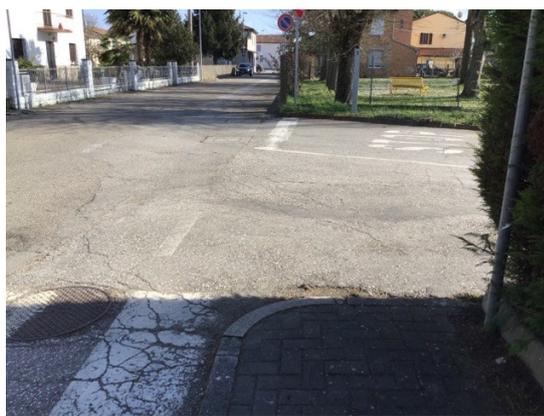
Via Rossetta Traversa – mancanza di percorsi e attraversamenti pedonali

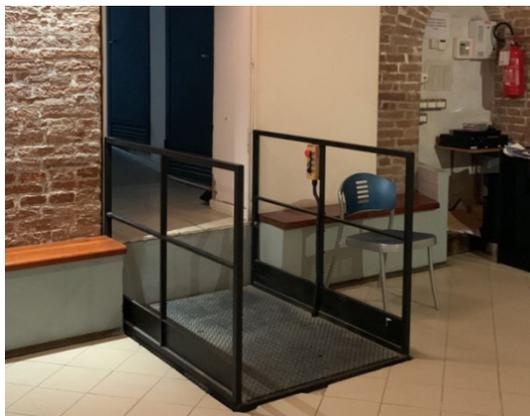
Biblioteca + Granaio – piccola piattaforma elevatrice per superare il dislivello di 47 cm

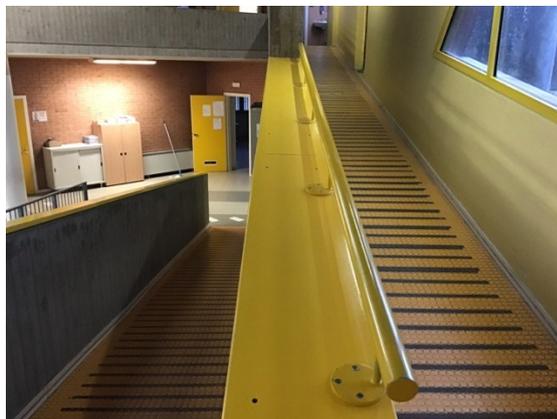
un'area residenziale a nord di Fusignano. Si tratta di un edificio su due piani che, per accedere ai livelli superiori, presenta due lunghe rampe con pendenza superiore all'8% nelle quali manca, oltre che il corrimano, anche la piazzola di sosta ogni 10 metri.

Scuola primaria – rampe inadeguate per lunghezza, mancanza di piazzole di sosta ogni 10 metri e quantità insufficiente di corrimano

Tra gli edifici rilevati che si sviluppano su più livelli l'unico edificio su cui si è proposto di inserire un ascensore è la sede della scuola primaria, situata in

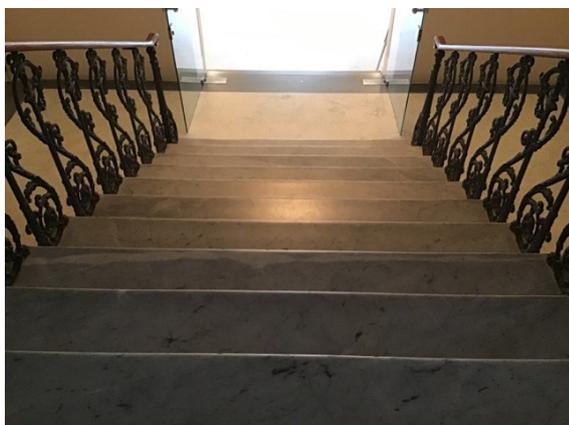
Museo San Rocco – gradini senza differenziazione cromatica e segnaletica podotattile di orientamento

È stata proposta anche l'installazione, dove non presenti, di fasce antidrucciolo sui gradini delle scale che fungano anche da differenziazione cromatica. In alcuni edifici, caratterizzata da inadeguatezza dei corpi scale a causa di corrimano di altezza o lunghezza ridotta e di parapetti costituiti da montanti posti in opera troppo distanti tra loro, è stata indicata la soluzione più coerente.

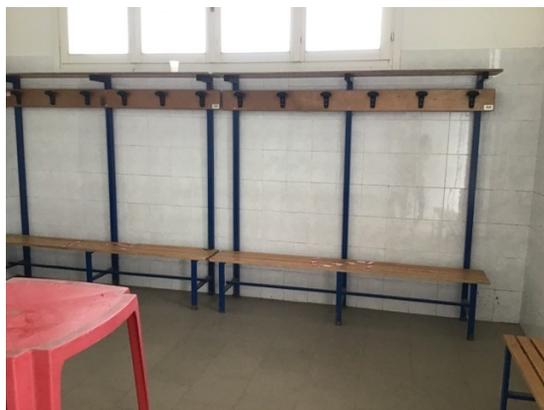
La presenza di arredi non accessibili come i banconi dell'accoglienza del Municipio e gli appendiabiti degli spogliatoi del Palazzetto dello Sport - posti ad un'altezza eccessiva - è stata segnalata come una barriera ed è stata quindi nel primo caso proposta la sostituzione dell'arredo presente, nel secondo l'abbassamento dell'arredo.

Centro Civico Maiano – gli attaccapanni sono posti ad un'altezza eccessiva per persone in sedia a rotelle o bambini

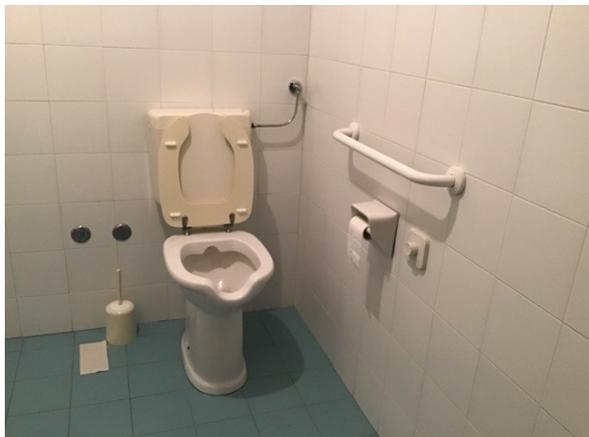
Museo San Rocco – assenza di maniglione ribaltabile su lato della tazza e posizione inadeguata di quello fisso a parete (troppo in alto)

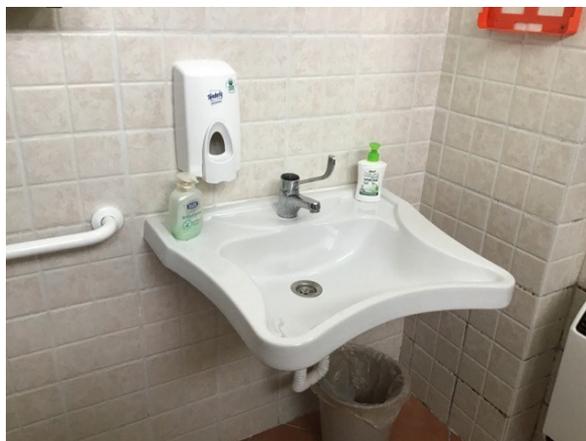
Centro Civico San Savino – Rubinetteria con leva lunga e assenza di specchio
