COMUNE DI FUSIGNANO (RA)

PIANO ABBATTIMENTO DELLE BARRIERE ARCHITETTONICHE

FASCICOLO UNITA' EDILIZIE

BIBLIOTECA + GRANAIO

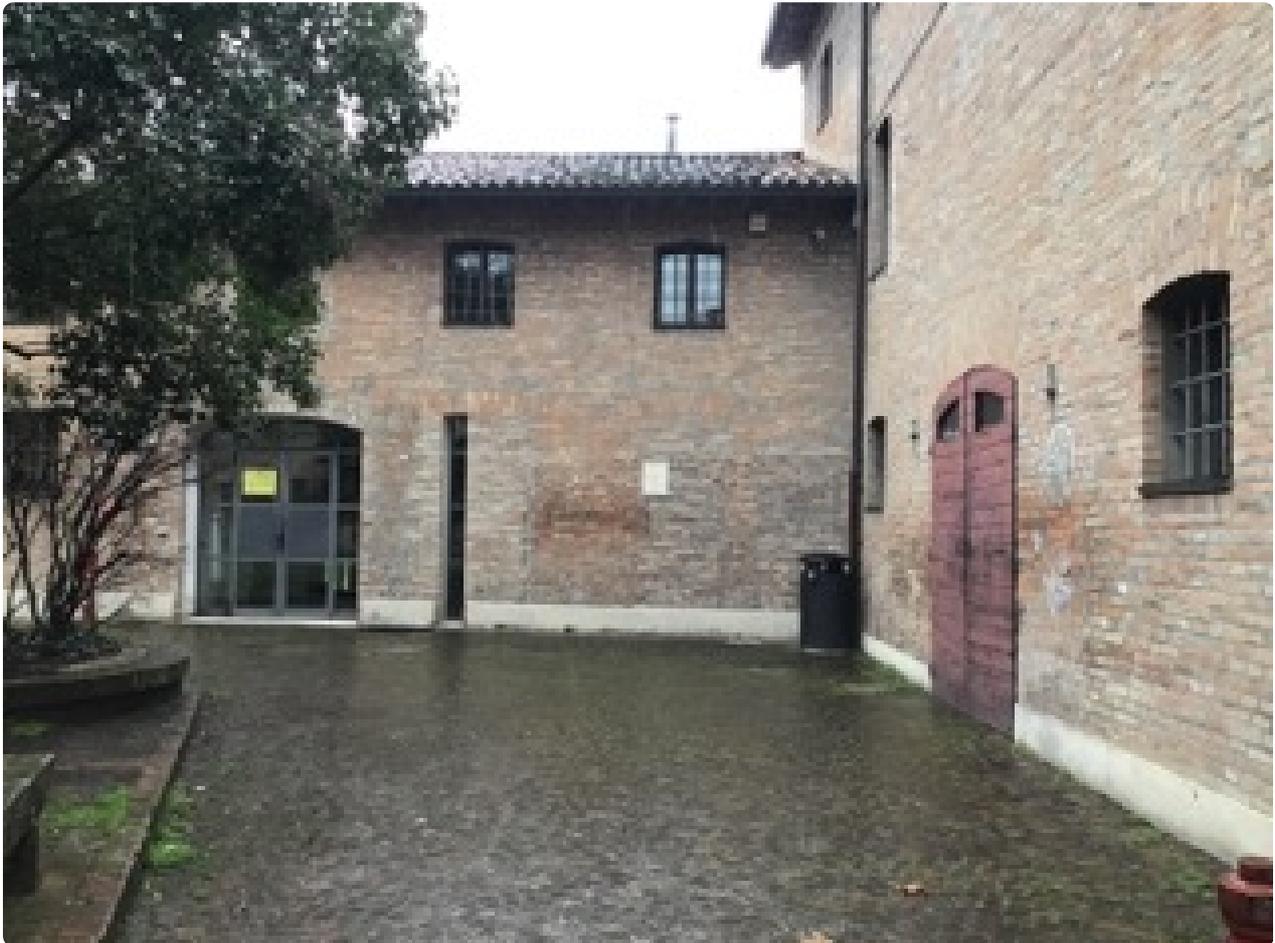
**BIBLIOTECA + GRANAIO****1**

L'edificio è collocato in una zona centrale di Fusignano.

Al piano terra vi sono due ingressi, uno di fronte all'altro, che avvengono da due piazze pedonali. È composto da due corpi di fabbrica collegati tra loro, la biblioteca e il cosiddetto Granaio, dove vengono organizzate esposizioni/eventi culturali.

La biblioteca si sviluppa su tre livelli: terra, primo e secondo. Il secondo è collocato sopra al Granaio ed è raggiungibile solo con una scala, l'ascensore collega solo il piano terra al piano primo. Il piano terra del granaio non è adibito a biblioteca ma viene aperto solo in occasione di mostre o eventi culturali.

Nel complesso l'edificio ha un buon livello di accessibilità, sono completamente assenti però le segnaletiche tattili a pavimento per l'orientamento delle persone con disabilità visive.

Sia al piano terra che al piano primo ci sono dei servizi igienici riservati a persone con disabilità, in entrambi si è consigliato di aggiungere un maniglione vicino al WC.

La scala che conduce dal piano terra al piano primo è in muratura e i gradini non sono perfettamente complanari.

Per raggiungere le aule studio e il servizio consultazione al piano secondo si deve prendere una scala collocata sopra al Granaio.

Il piano terra del granaio è collocato ad una quota di circa 47 cm inferiore rispetto al pavimento del piano terra della biblioteca. Per il superamento del dislivello è presente una piccola piattaforma a pantografo che garantisce un collegamento accessibile tra i due livelli.

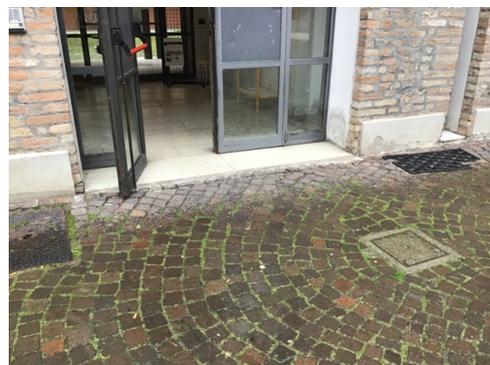
1-2

Criticità rilevata

Assenza di segnalazione tattilo-plantare come linea guida all'orientamento delle persone non vedenti

Descrizione dell'intervento

Inserimento di segnalazione tattile costituita da fascia di larghezza 60 cm trattata a righe parallele con funzione di orientamento o intercettazione di un servizio pubblico.

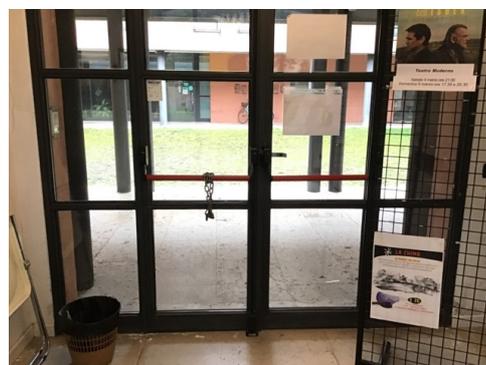
1-3

Criticità rilevata

Foro porta inadeguato porta a due o più ante (inferiore 80/75 cm)

Sono presenti due accessi alla biblioteca, entrambi presentano un serramento con anta doppia cadauna con dimensione inferiore a 75 cm.

Descrizione dell'intervento

E' necessario mantenere entrambe le ante aperte per garantire un minimo di dimensioni del foro porta (luce netta minima porte d'ingresso cm 90; luce netta minima porte interne cm 80).

ATTENZIONE:

Verificare che le due ante aperte non risultino di intralcio - e potenziale pericolo - per gli utenti.

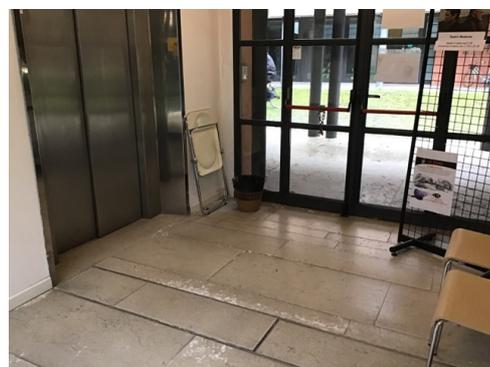
1-4

Assenza di segnaletica informativa e di orientamento su supporto

Installazione di mappa tattile quale rappresentazione in rilievo della planimetria di un ambiente, con l'indicazione dei principali punti di riferimento utili agli utenti dell'edificio o dello spazio. Deve risultare di facile lettura visiva, tramite forte contrasto cromatico e facile percezione tattile data dal rilievo, che deve riportare la planimetria e le descrizioni in caratteri Braille e normali.

L'informazione di tipo tattile a parete (verticale) deve essere posizionata ad un'altezza non superiore a cm 150 e non inferiore a cm 130 da terra. Qualora la targa sia collocata orizzontalmente, questa deve avere una inclinazione di 30° ed essere ad una altezza di cm 90 da terra. Per la lettura tattile è sempre consigliabile la disposizione su piano inclinato a 30°.

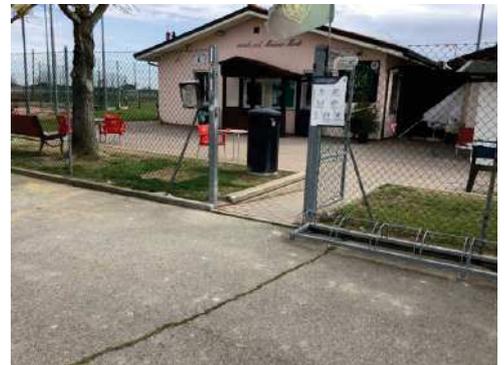
3-1

Criticità rilevata
Assenza di segnalazione tattilo-plantare come linea guida all'orientamento delle persone non vedenti

Inserimento di segnalazione tattile costituita da fascia di larghezza 60 cm trattata a righe parallele con funzione di orientamento o intercettazione di un servizio pubblico.

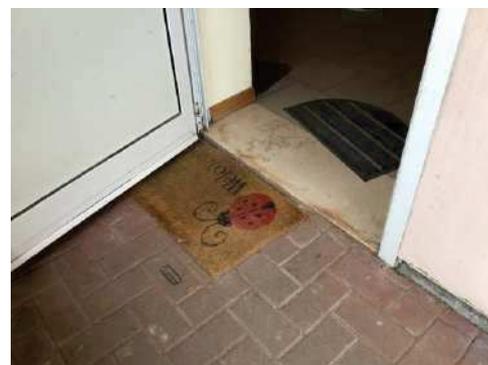
Foto del rilievo

3-2Criticità rilevata
dislivello superiore ad 1 cm

Lavorazione degli spigoli vivi del gradino tramite arrotondamento, al fine di agevolarne il superamento (il raggio di smussatura non inferiore ad 1 cm)

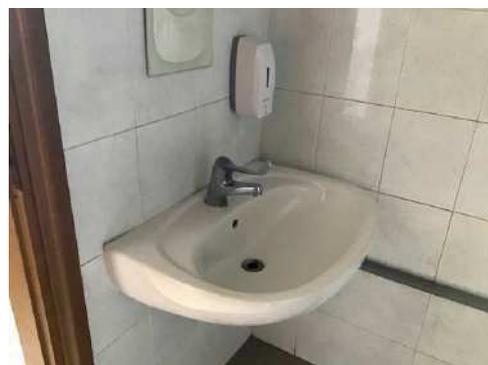
Foto del rilievo

3-3Criticità rilevata
Rubinetteria inadeguata

Sostituzione consigliata della rubinetteria esistente con modello con comandi a leva facilmente riconoscibili oppure ad erogazione automatica. Si sconsiglia l'utilizzo di leve troppo lunghe ed affusolate che possono risultare pericolose nel momento in cui una persona avvicina il viso al lavabo.

Una eventuale doccetta estraibile, dovrà avere dimensioni contenute, proporzionate alla forma del lavabo.

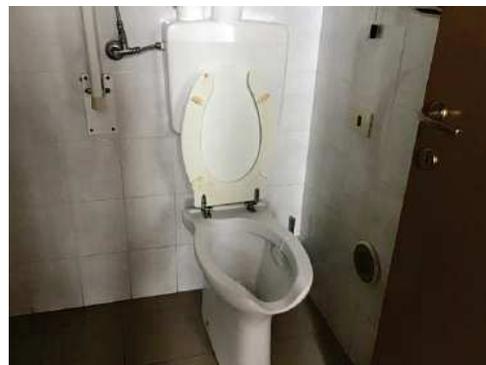
Foto del rilievo

3-4Criticità rilevata
Maniglione: assenza

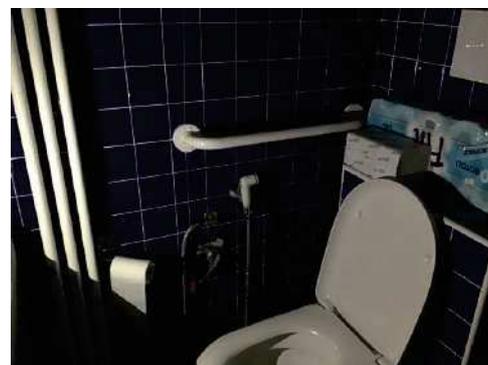
5-6

Criticità rilevata
Maniglione: posizione inadeguata

Altezza inadeguata.

riposizionamento di maniglione di sostegno, previa rimozione dell'esistente. Il maniglione sarà posizionato al lato della tazza wc o bidet, a 40 cm dall'asse (nel caso non sia presente una parete laterale a tale distanza). Il maniglione sarà posizionato ad un'altezza di cm 70 dal pavimento e avrà un diametro di 3-4 cm; se fissati a parete, dovranno essere posti a cm 6 dalla stessa.

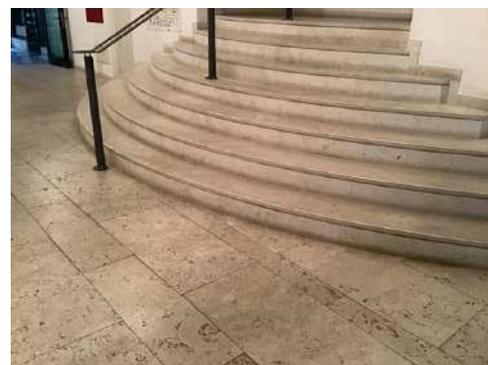
5-12

Criticità rilevata
Segnaletica a pavimento: assenza

Realizzazione di fascia a pavimento di facile percezione tattile e visiva in PVC (tipo LogesVetEvolution), atta a segnalare l'inizio e la fine di una rampa scala a persone non vedenti e ipovedenti.

La fascia tattilo-plantare dovrà essere collocata 20 cm. prima dell'inizio rampa e a 20 cm. dopo fine rampa. La segnaletica dovrà avere una profondità di cm. 60 ed una larghezza pari alla rampa di scale.

Al fine di rafforzare per ragioni di sicurezza e di orientamento l'andamento della o delle rampe di scale, si suggerisce all'inizio e al termine di ogni rampa di inserire una segnaletica tattile sul corrimano.

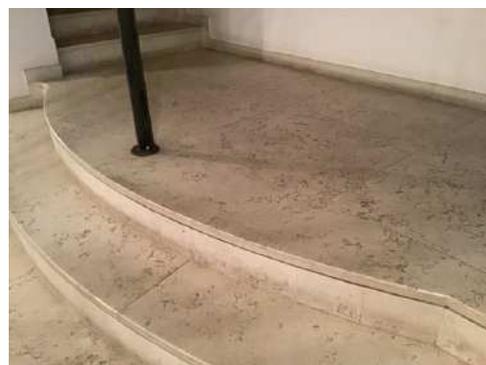
5-13

Criticità rilevata

Segnaletica a pavimento: assenza solo fascia di pericolo valicabile

Sull'apice della gradinata dalla hall e alla base delle due rampe che danno al piano mezzanino.

Realizzazione di fascia a pavimento in PVC, tipo LogesVetEvolution, di facile percezione tattile e visiva, atta a segnalare il pericolo rappresentato dalla presenza di una SCALA a persone non vedenti e ipovedenti.

La segnaletica indicata è quella di pericolo valicabile.

La fascia tattilo-plantare dovrà essere collocata 20 cm prima dell'inizio rampa e a 20 cm dopo fine rampa di scale o gradino. La segnaletica dovrà avere una profondità di cm. 40 ed una larghezza pari alla rampa di scale.

Al fine di rafforzare per ragioni di sicurezza e di orientamento l'andamento della o delle rampe di scale, si suggerisce all'inizio e al termine di ogni rampa di inserire una segnaletica tattile sul corrimano

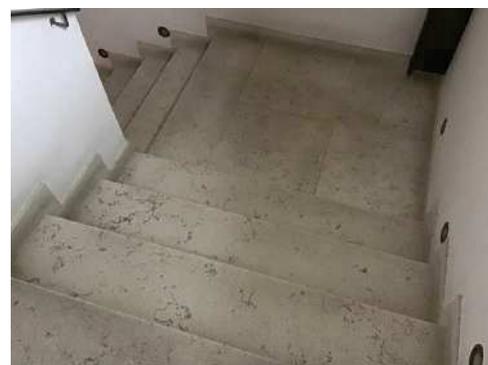
5-14

Criticità rilevata
Difficoltà di percezione della differenza di quota

Da piano terra al mezzanino.

Adeguamento di una serie di gradini tramite evidenziazione cromatica dell'angolo: inserimento di fascia cromaticamente distinta dalla superficie e di materiale antidrucciolevole, di larghezza minima 10 cm, sulle pedate dei gradini, evidenziazione cromatica dell'alzata in modo da rendere visibili i gradini durante la salita.

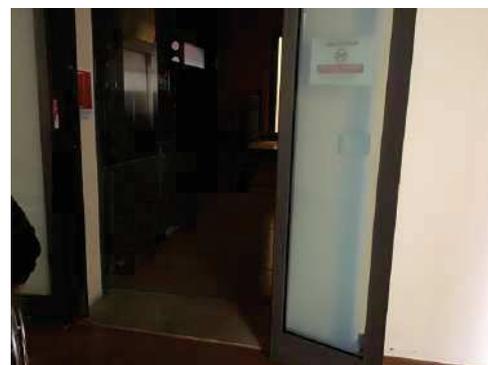
Ogni anta è da 60 cm. Durante gli eventi vanno tenute entrambe aperte (è già predisposto un magnete a parete per mantenerle entrambe aperte) per poter garantire un passaggio tra ascensore e piattaforma elevatrice, la quale è necessaria per accedere alla platea.

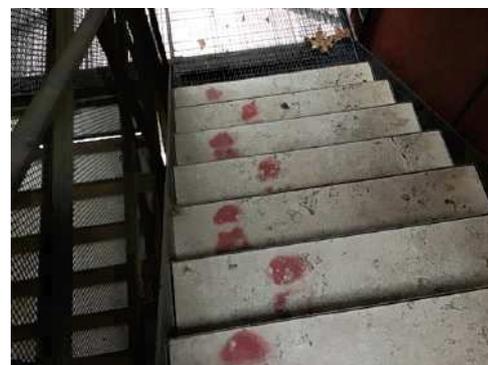
Differenziazione cromatica valida per tutti i gradini dell'uscita di sicurezza dall'auditorium.

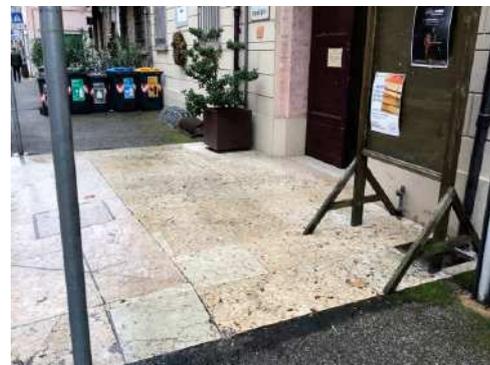
6-1

Criticità rilevata
Assenza di segnalazione tattilo-plantare come linea guida
all'orientamento delle persone non vedenti

Inserimento di segnalazione tattile costituita da fascia di larghezza 60 cm trattata a righe parallele con funzione di orientamento o intercettazione di un servizio pubblico.

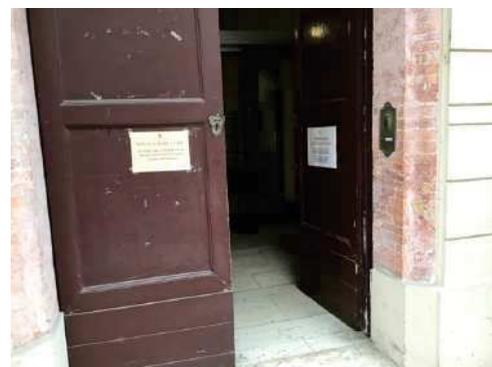
6-2

Criticità rilevata

Assenza di segnaletica informativa e di orientamento su supporto

Installazione di mappa tattile quale rappresentazione in rilievo della planimetria di un ambiente, con l'indicazione dei principali punti di riferimento utili agli utenti dell'edificio o dello spazio. Deve risultare di facile lettura visiva, tramite forte contrasto cromatico e facile percezione tattile data dal rilievo, che deve riportare la planimetria e le descrizioni in caratteri Braille e normali.

L'informazione di tipo tattile a parete (verticale) deve essere posizionata ad un'altezza non superiore a cm 150 e non inferiore a cm 130 da terra. Qualora la targa sia collocata orizzontalmente, questa deve avere una inclinazione di 30° ed essere ad una altezza di cm 90 da terra. Per la lettura tattile è sempre consigliabile la disposizione su piano inclinato a 30°.

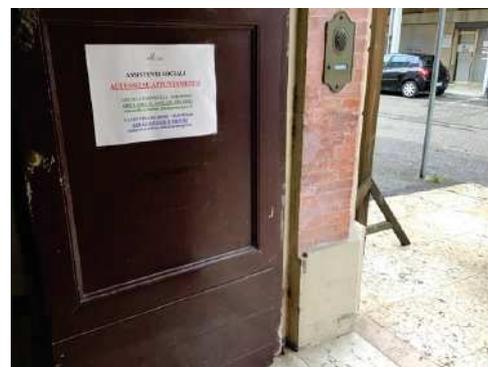
6-3

Criticità rilevata
Interruttore: posizione inadeguata

Altezza eccessiva.

Riposizionamento di interruttore generico ad un'altezza compresa tra cm 110 e cm 130 dal piano di calpestio.

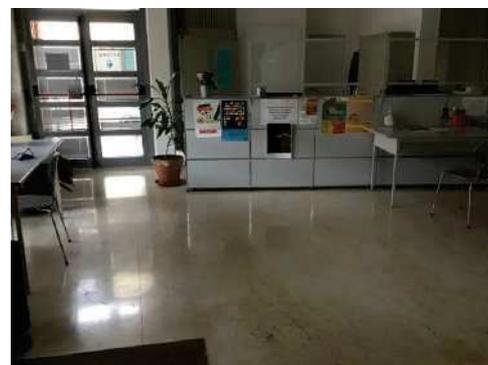
Intercettazione URP.

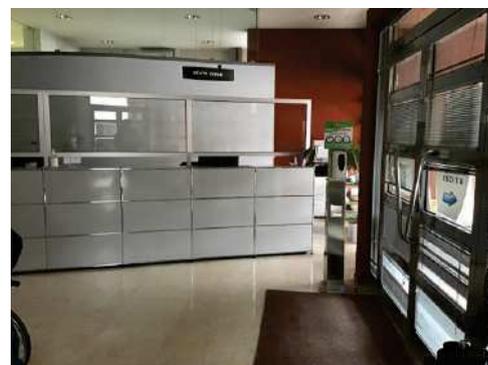
Intercettazione stato civile.

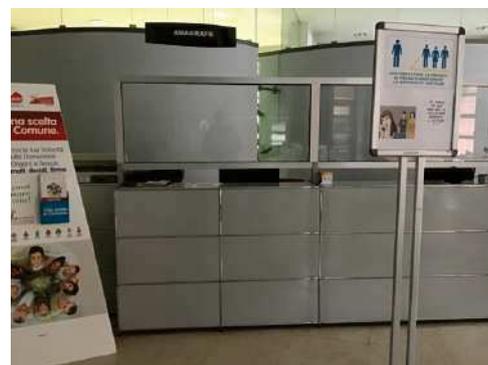
Intercettazione anagrafe.

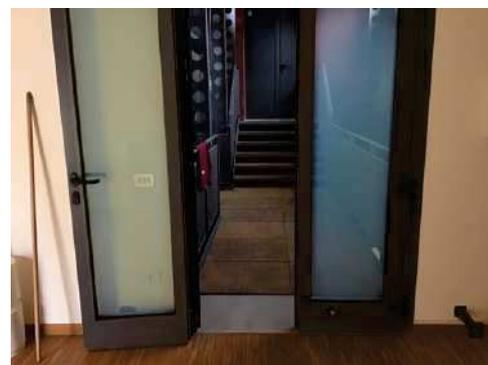
Intercettazione dal corridoio all'ascensore.

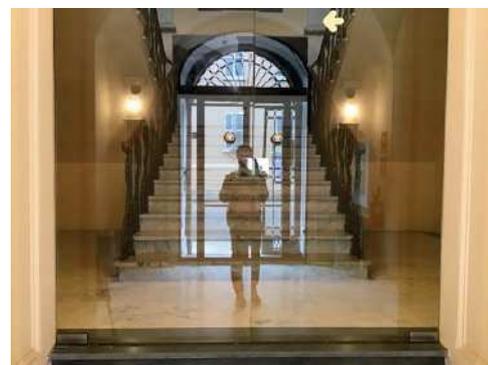
7-8

Criticità rilevata

Segnalazione di pericolo dovuto a trasparenze di porte o pareti:
assenza

Applicazione di bollone colorato in materiale plastico adesivo (vetrofania) per l'individuazione di pareti o porte vetrate trasparenti, inserito ad un'altezza compresa tra cm 100 e 180 dal piano di calpestio. La vetrofania si rende utile per la segnalazione in genere di eventuali pericoli posti ortogonalmente al senso di marcia e non percepiti dalle persone con il visus ridotto.

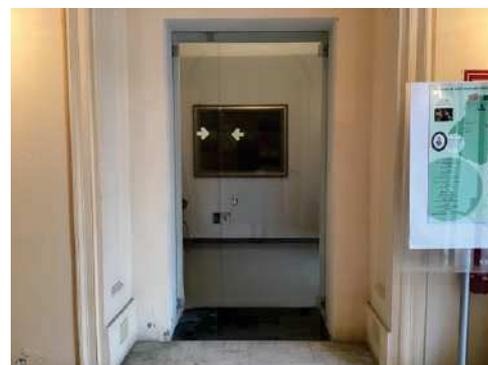
7-9

Criticità rilevata

Segnalazione di pericolo dovuto a trasparenze di porte o pareti:
assenza

Applicazione di bollone colorato in materiale plastico adesivo (vetrofania) per l'individuazione di pareti o porte vetrate trasparenti, inserito ad un'altezza compresa tra cm 100 e 180 dal piano di calpestio. La vetrofania si rende utile per la segnalazione in genere di eventuali pericoli posti ortogonalmente al senso di marcia e non percepiti dalle persone con il visus ridotto.

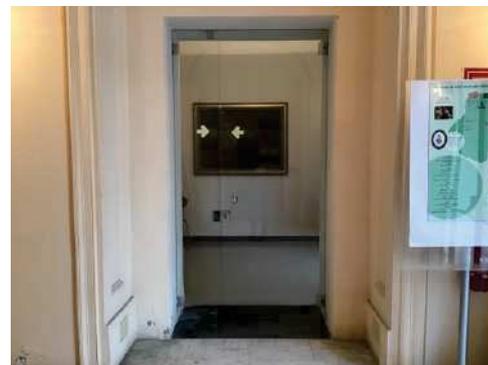
7-10

Criticità rilevata

Segnalazione di pericolo dovuto a trasparenze di porte o pareti:
assenza

Applicazione di bollone colorato in materiale plastico adesivo (vetrofania) per l'individuazione di pareti o porte vetrate trasparenti, inserito ad un'altezza compresa tra cm 100 e 180 dal piano di calpestio. La vetrofania si rende utile per la segnalazione in genere di eventuali pericoli posti ortogonalmente al senso di marcia e non percepiti dalle persone con il visus ridotto.

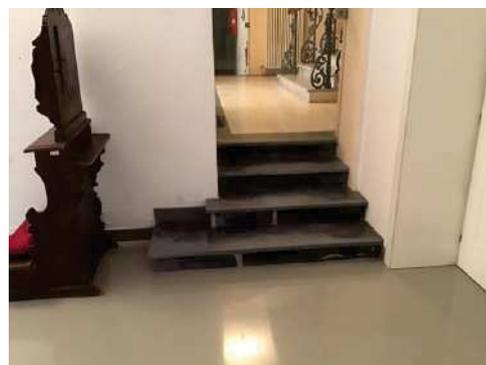
7-11

Criticità rilevata
Segnaletica a pavimento: assenza

Realizzazione di fascia a pavimento di facile percezione tattile e visiva in PVC (tipo LogesVetEvolution), atta a segnalare l'inizio e la fine di una rampa scala a persone non vedenti e ipovedenti.

La fascia tattilo-plantare dovrà essere collocata 20 cm. prima dell'inizio rampa e a 20 cm. dopo fine rampa. La segnaletica dovrà avere una profondità di cm. 60 ed una larghezza pari alla rampa di scale.

Al fine di rafforzare per ragioni di sicurezza e di orientamento l'andamento della o delle rampe di scale, si suggerisce all'inizio e al termine di ogni rampa di inserire una segnaletica tattile sul corrimano.

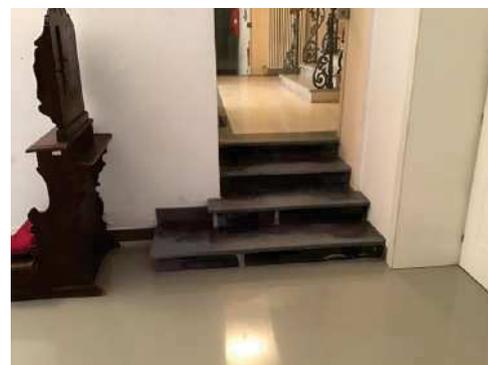
7-12

Criticità rilevata
Segnaletica a pavimento: assenza

Realizzazione di fascia a pavimento di facile percezione tattile e visiva in PVC (tipo LogesVetEvolution), atta a segnalare l'inizio e la fine di una rampa scala a persone non vedenti e ipovedenti.

La fascia tattilo-plantare dovrà essere collocata 20 cm. prima dell'inizio rampa e a 20 cm. dopo fine rampa. La segnaletica dovrà avere una profondità di cm. 60 ed una larghezza pari alla rampa di scale.

Al fine di rafforzare per ragioni di sicurezza e di orientamento l'andamento della o delle rampe di scale, si suggerisce all'inizio e al termine di ogni rampa di inserire una segnaletica tattile sul corrimano.

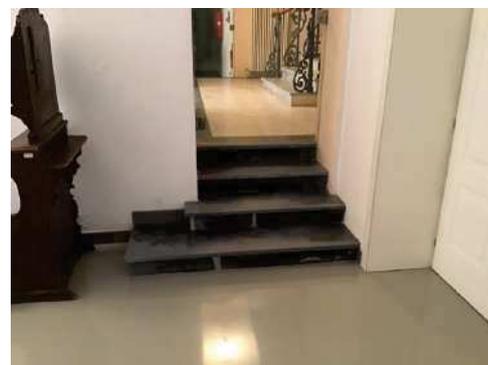
7-13

Criticità rilevata
Corrimano: assenza

Inserimento di corrimano: nel caso di un uso da parte di persone adulte il corrimano dovrà avere preferibilmente sezione con diametro di mm 40, nel caso di maggior uso da parte di bambini il diametro non dovrà superare i 30 mm. I corrimani utilizzati da parte degli adulti saranno posti ad un'altezza compresa tra 90 e 100 cm, quelli utilizzati da parte dei bambini andranno posti a un'altezza compresa tra cm 60 e cm 75. In caso di utenza mista si consiglia l'utilizzo di doppio corrimano posto alle due altezze. Il corrimano dovrà essere prolungato di cm 30 oltre il primo e l'ultimo gradino. La distanza tra il corrimano e la parete dovrà essere compresa tra i 4 e i 5 cm. Affinché le mensole di fissaggio al muro non costituiscano ostacolo sarà indispensabile posizionale sulla parte inferiore del corrimano. Il materiale dovrà assicurare una presa sicura (anti-scivolo) ed essere gradevole al tatto. Il corrimano deve essere sempre presente su entrambi i lati della scala.

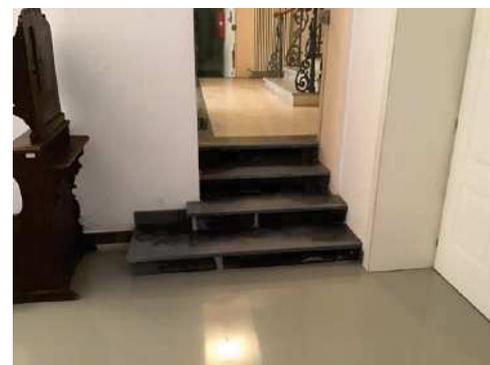
7-14Criticità rilevata
Corrimano: assenza

Inserimento di corrimano: nel caso di un uso da parte di persone adulte il corrimano dovrà avere preferibilmente sezione con diametro di mm 40, nel caso di maggior uso da parte di bambini il diametro non dovrà superare i 30 mm. I corrimani utilizzati da parte degli adulti saranno posti ad un'altezza compresa tra 90 e 100 cm, quelli utilizzati da parte dei bambini andranno posti a un'altezza compresa tra cm 60 e cm 75. In caso di utenza mista si consiglia l'utilizzo di doppio corrimano posto alle due altezze. Il corrimano dovrà essere prolungato di cm 30 oltre il primo e l'ultimo gradino. La distanza tra il corrimano e la parete dovrà essere compresa tra i 4 e i 5 cm. Affinché le mensole di fissaggio al muro non costituiscano ostacolo sarà indispensabile posizionarle sulla parte inferiore del corrimano. Il materiale dovrà assicurare una presa sicura (anti-scivolo) ed essere gradevole al tatto. Il corrimano deve essere sempre presente su entrambi i lati della scala.

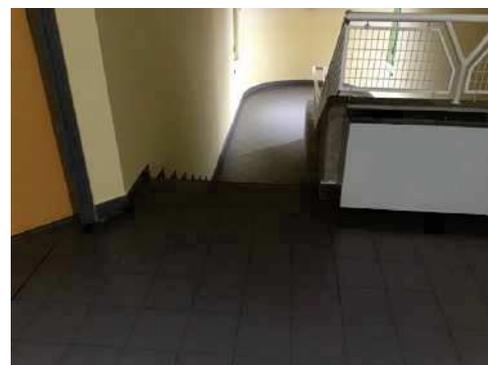
Foto del rilievo

Criticità rilevata
Segnaletica a pavimento: assenza

Realizzazione di fascia a pavimento di facile percezione tattile e visiva in PVC (tipo LogesVetEvolution), atta a segnalare l'inizio e la fine di una rampa scala a persone non vedenti e ipovedenti.

La fascia tattilo-plantare dovrà essere collocata 20 cm. prima dell'inizio rampa e a 20 cm. dopo fine rampa. La segnaletica dovrà avere una profondità di cm. 60 ed una larghezza pari alla rampa di scale.

Al fine di rafforzare per ragioni di sicurezza e di orientamento l'andamento della o delle rampe di scale, si suggerisce all'inizio e al termine di ogni rampa di inserire una segnaletica tattile sul corrimano.

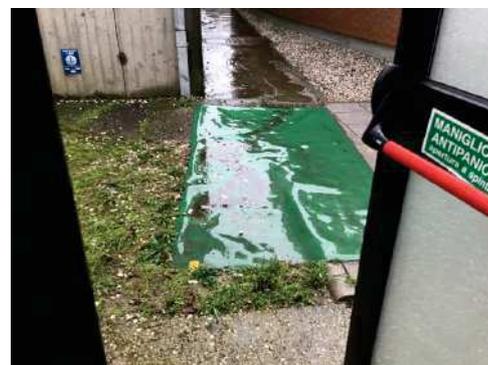
Foto del rilievo

Assenza di pavimentazione di collegamento tra i marciapiedi.

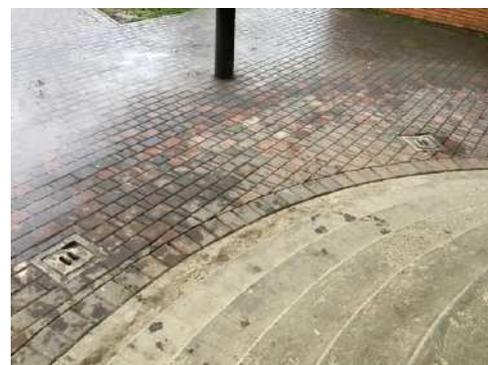
Foto del rilievo

Tutti i pozzetti presenti nella pavimentazione antistante l'ingresso e nei percorsi in massello autobloccante che circondano l'edificio presentano fori di dimensioni eccessive. In alcuni casi inoltre le caditoie sono incassate e possono risultare pericolose.

Sostituzione della caditoia con nuovo manufatto che verrà incassato e reso perfettamente complanare al pavimento. La caditoia non dovrà presentare fessure tali da costituire ostacolo o pericolo rispetto a ruote, tacchi o bastoni. I vuoti non potranno essere attraversati da sfere di diametro superiore ai 20 mm (preferibilmente non superiore a 15 mm); eventuali fessure parallele dovranno essere poste in senso ortogonale alla principale direzione di marcia.

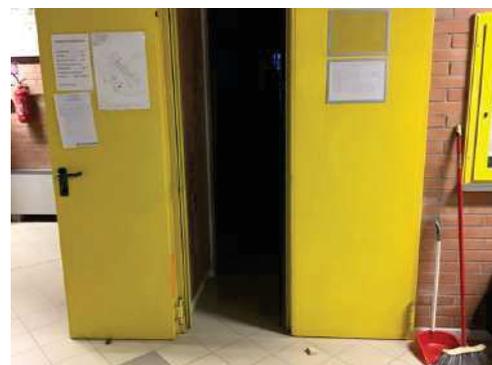
Foto del rilievo

Porta inadeguata.

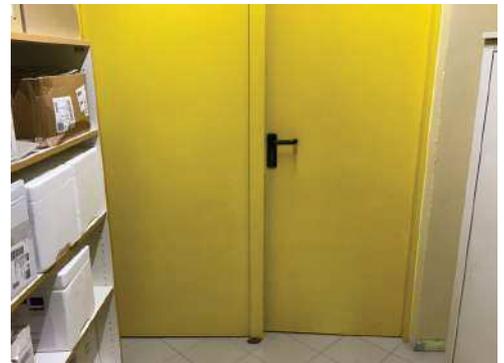
Larghezza anta 73 cm.

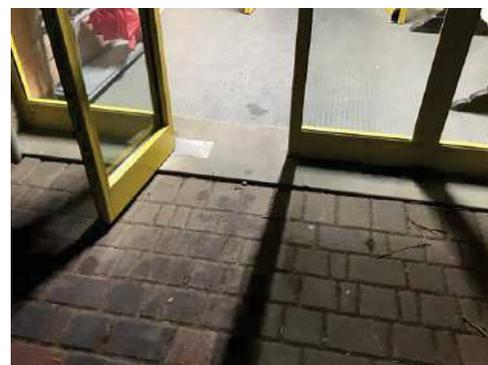
Foto del rilievo

9-36

Criticità rilevata
Dislivello causato da gradino max 2,5 cm

Arrotondamento dell'angolo mediante fresatura del materiale.
La fresatura può essere una superficie inclinata a 45° oppure arrotondata manualmente con utensile idoneo (raggio di smussatura non inferiore a 1 cm)

Marmo
