# COMUNE DI ALFONSINE(RA)

## PIANO ABBATTIMENTO DELLE BARRIERE ARCHITETTONICHE

### RELAZIONE GENERALE

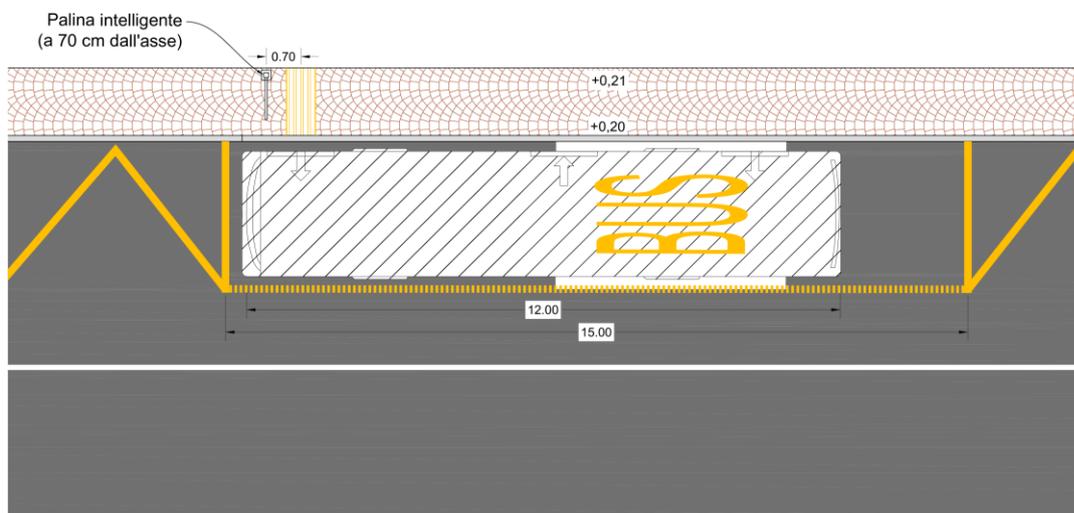
*Pianta tipo fermata semplice*

Si suggerisce di utilizzare una segnaletica tattile sul piano di calpestio che sia, in tutto il territorio comunale, più omogenea e chiara possibile: la proposta è quindi di utilizzare il **Loges Vet Evolution (LVE)** come sistema di segnaletica tattile integrati, utilizzandolo unicamente al fine di facilitare la fruizione degli attraversamenti pedonali (codice direzione rettilinea e codice pericolo valicabile) e l'individuazione della palina di fermata (codice direzione rettilinea), ponendola a 70 cm dall'asse della porta anteriore del mezzo.

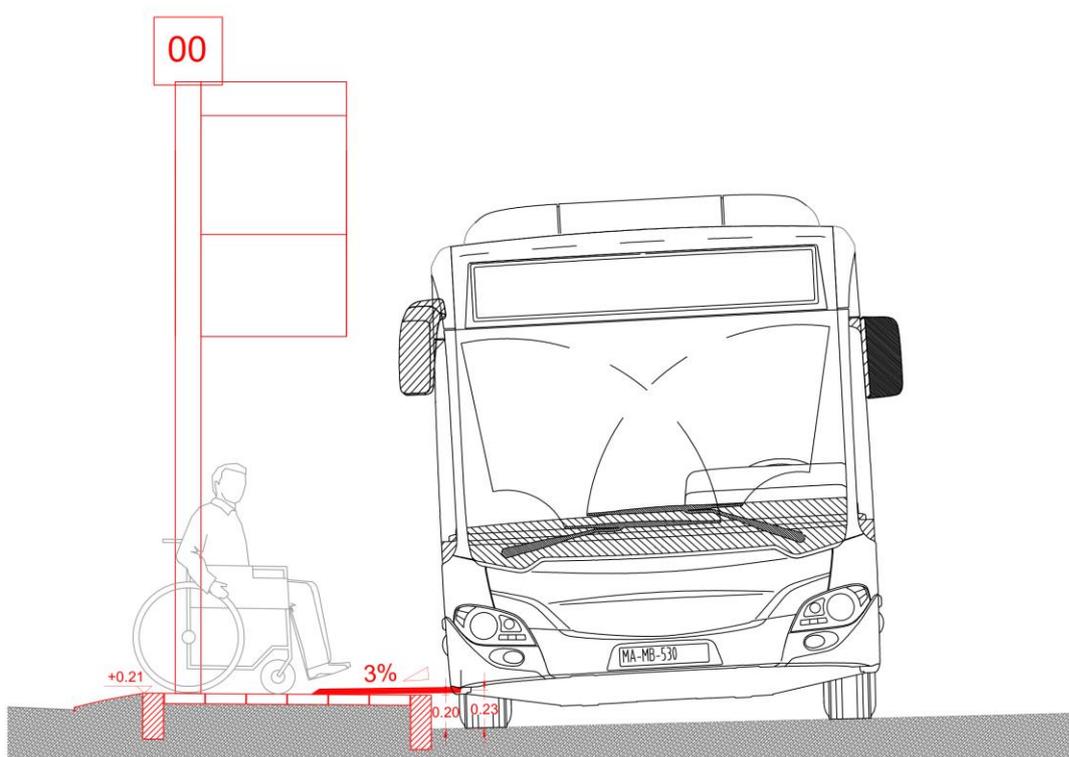
Sezione fermata tipo

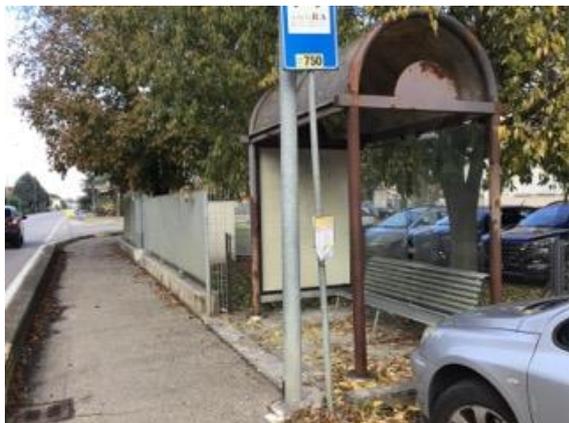
*Via Reale – fermata in trincea a raso, separata dalla strada da una cordonata e dalla pista ciclopedonale*

Nel secondo caso, in via Nagykata, la piattaforma di attesa del bus risulta troppo bassa. E' necessario, per tutte le fermate, realizzare dei raccordi corretti con i percorsi pedonali esistenti (rampe con pendenza massima del 5%), garantire uno spazio di manovra di almeno 1,50 x 1,50 m, adeguare l'altezza delle piattaforme e inserire segnaletica tattile di orientamento.

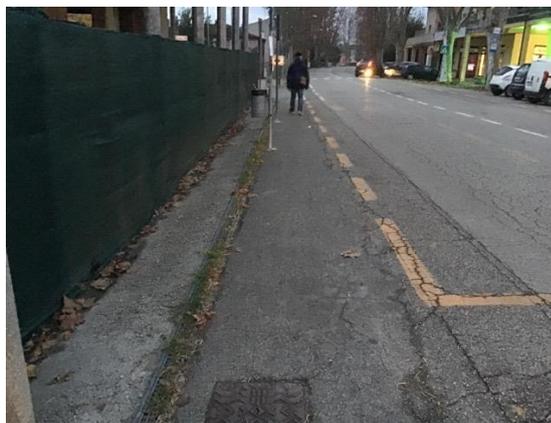
*Via Molinetto (Longastrino) – fermata a raso non protetta e senza area d'attesa*

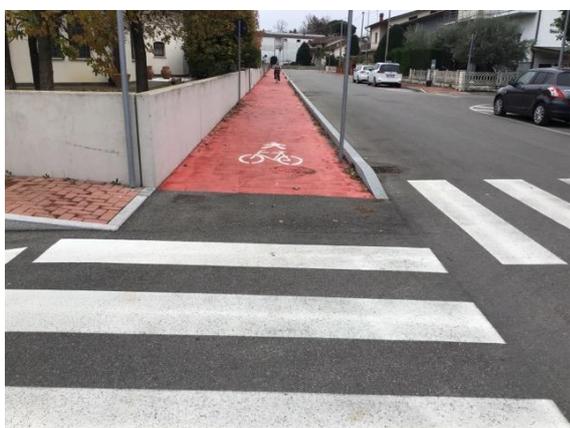
*Via Murri – percorso ciclopedonale a raso evidenziato con contrasto cromatico | manca la segnaletica tattile di orientamento*

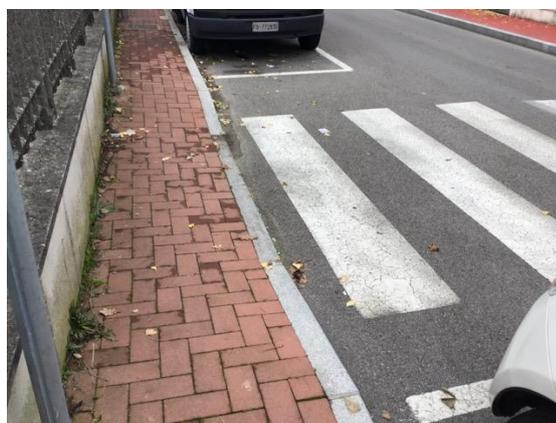
*Via Terzo Lori – percorso pedonale in rilevato in massello autobloccante, con rampa adeguata in corrispondenza dell'attraversamento | manca la segnaletica tattile di orientamento*

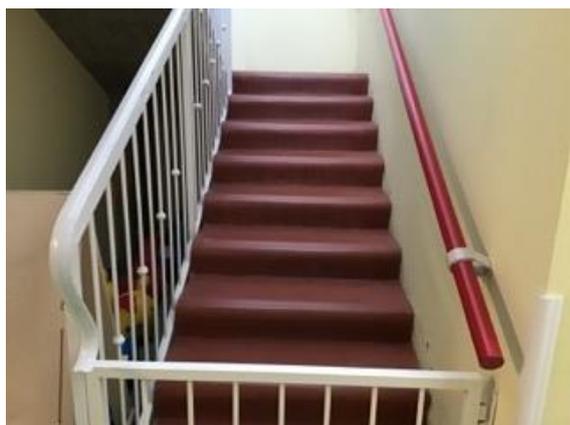
*Asilo nido S. Cavina – scala con differenza tra alzata e pedata poco visibile, mancanza di corrimano ad altezza adeguata*

È stata proposta anche l'installazione, dove non presenti, di fasce antidrucciolo sui gradini delle scale che fungano anche da differenziazione cromatica.

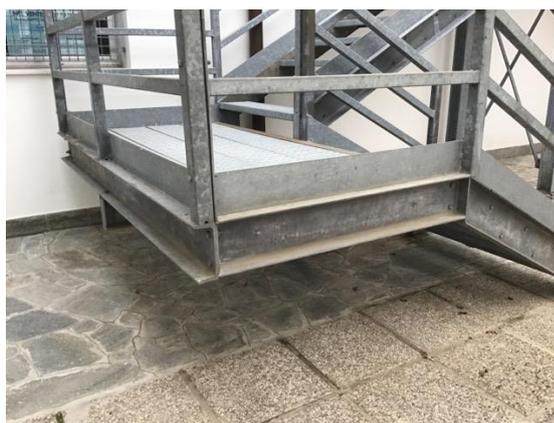
*Biblioteca – La scala di sicurezza dal primo piano del Museo risulta pericolosa in quanto gli spigoli vivi della struttura sono ad altezza bambino*

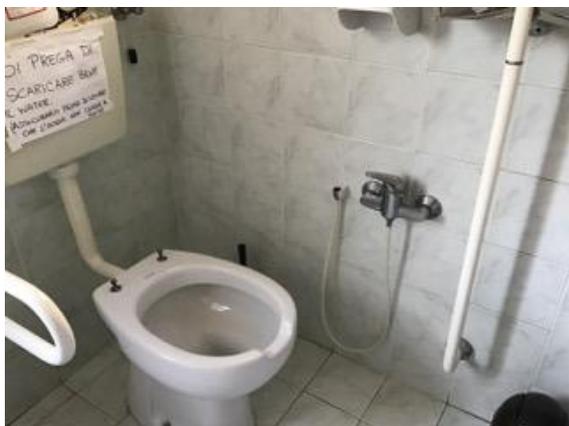
*Casa in Comune – tazza wc con maniglione ribaltabile sul lato corretto e verticale da sostituire con uno orizzontale e fisso a parete*

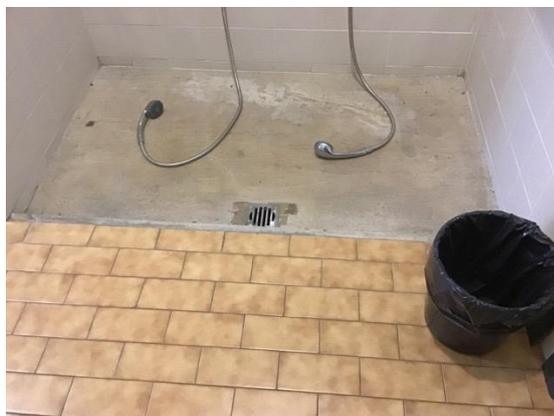
*Polo Oriani-Rodari – doccia non accessibile per presenza di gradino e assenza di sedile ribaltabile*
