# COMUNE DI ALFONSINE(RA)

## PIANO ABBATTIMENTO DELLE BARRIERE ARCHITETTONICHE

### FASCICOLI UNITA' EDILIZIE

## ASILO NIDO S. CAVINA

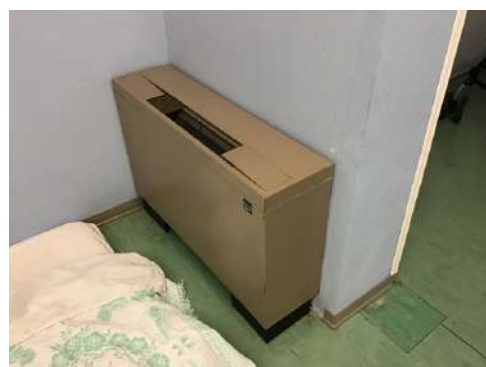
**1-1**Criticità rilevata  
protezione corpo radiante

Uno per ogni dormitorio.

Inserimento di struttura protettiva atta a garantire sicurezza e protezione antiurto. Con totale assenza di spigoli e fissaggi a parete con clip di sicurezza anch'esse smussate e arrotondate. Le sbarre verticali della struttura dovranno essere collocate a distanza inferiore a 10 cm l'una dall'altra; in strutture con prevalente presenza di bambini dovranno essere dotate di ulteriori elementi ammortizzanti in materiale morbido a totale assorbimento d'urto. La schermatura del corpo radiante non dovrà ostacolare la diffusione del calore nonché la facile ed efficace pulizia del corpo stesso.

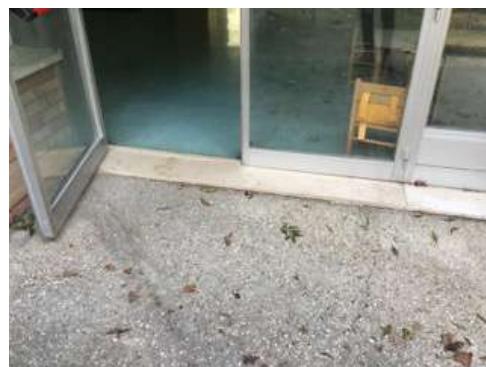
**1-2**Criticità rilevata  
Dislivello causato da gradino max 2,5 cm

7 interventi, relativi agli ingressi e uscite dell'edificio all'esterno, da 2 metri ciascuno.

Arrotondamento dell'angolo mediante fresatura del materiale.  
La fresatura può essere una superficie inclinata a 45° oppure arrotondata manualmente con utensile idoneo (raggio di smussatura non inferiore a 1 cm)

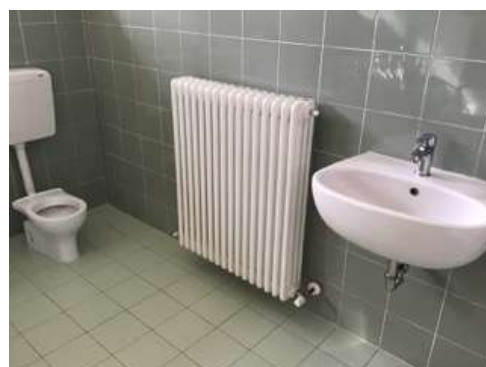
**1-3**Criticità rilevata  
protezione corpo radiante

Uno per ogni servizio igienico interno alle classi.

Inserimento di struttura protettiva atta a garantire sicurezza e protezione antiurto. Con totale assenza di spigoli e fissaggi a parete con clip di sicurezza anch'esse smussate e arrotondate. Le sbarre verticali della struttura dovranno essere collocate a distanza inferiore a 10 cm l'una dall'altra; in strutture con prevalente presenza di bambini dovranno essere dotate di ulteriori elementi ammortizzanti in materiale morbido a totale assorbimento d'urto. La schermatura del corpo radiante non dovrà ostacolare la diffusione del calore nonché la facile ed efficace pulizia del corpo stesso.

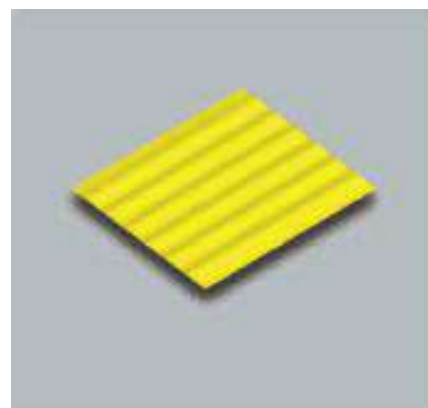
**1-4**

Criticità rilevata

Assenza di segnalazione tattilo-plantare come linea guida  
all'orientamento delle persone non vedenti

## Descrizione dell'intervento

Inserimento di segnalazione tattile costituita da fascia di larghezza 60 cm trattata a righe parallele con funzione di orientamento o intercettazione di un servizio pubblico.

**LogesVetEvolution**

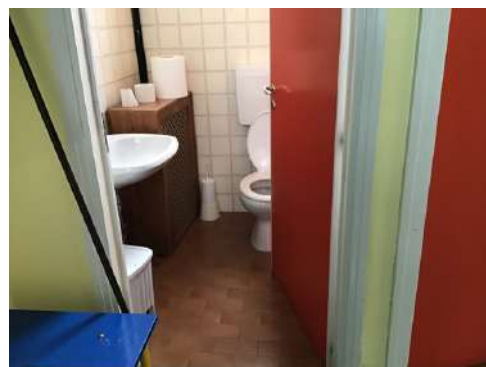
**1-10**Criticità rilevata  
Maniglione: inadeguato

Servizio igienico insegnanti.

Sostituzione di maniglione ribaltabile previa rimozione dell'esistente. Il maniglione sarà posizionato a lato della tazza wc o del bidet, a 40 cm dall'asse della tazza (nel caso non sia presente una parete laterale a tale distanza). Il maniglione avrà una lunghezza di cm 80 e sarà posizionato ad altezza di cm 80 dal piano di calpestio (diametro di 3-4 cm).

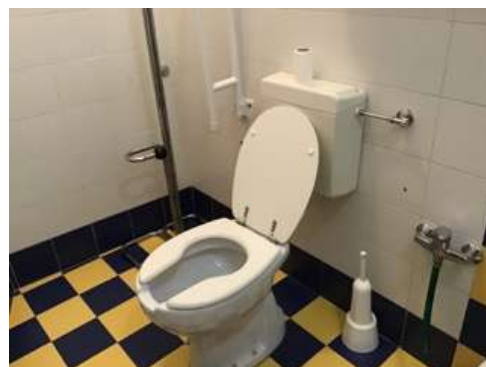
**1-12**Criticità rilevata  
Maniglione: inadeguato

Servizio igienico riservato.

Sostituzione di maniglione ribaltabile previa rimozione dell'esistente. Il maniglione sarà posizionato a lato della tazza wc o del bidet, a 40 cm dall'asse della tazza (nel caso non sia presente una parete laterale a tale distanza). Il maniglione avrà una lunghezza di cm 80 e sarà posizionato ad altezza di cm 80 dal piano di calpestio (diametro di 3-4 cm).

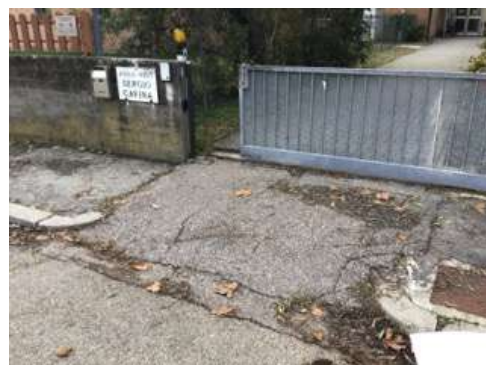
Intercettazione ingresso.

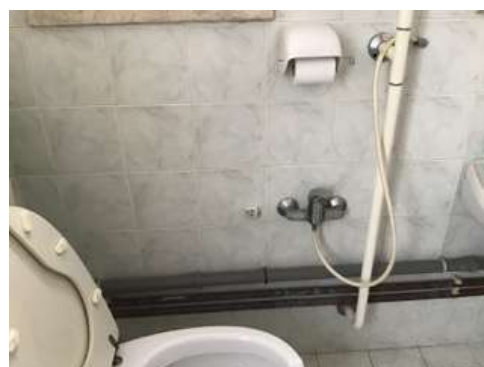
**3-18**

Criticità rilevata  
bidet: posizione inadeguata

Rimozione del bidet e ricollocamento dello stesso in posizione adeguata. Lo spazio libero necessario all'accostamento e al trasferimento laterale dalla sedia a ruote alla tazza wc dovrà essere di minimo 100 cm misurati dall'asse del sanitario. Si dovrà garantire: da un lato lo spazio adeguato per l'avvicinamento e la rotazione di una sedia a ruote, dall'altro una distanza tale da consentire a chi usa il bidet un agevole appiglio ai corrimani posti sulla parete laterale (l'asse del sanitario dovrà distare 40 cm dalla parete laterale o dal corrimano o maniglione di appoggio). La distanza fra il bordo anteriore del bidet e la parete posteriore dovrà essere di 75-80 cm. L'altezza della seduta dovrà essere di 40-45 cm dal pavimento.

Sostituzione maniglione verticale con uno orizzontale.

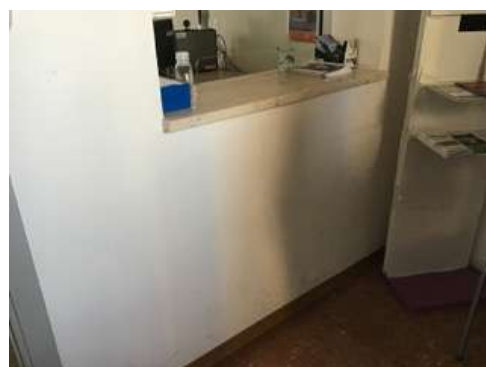
**3-21**

Criticità rilevata  
Bancone sportello pubblico: inadeguato

Riposizionamento del piano del bancone ad altezza di cm 90 dal pavimento.

Il piano avrà sporgenza di circa cm 50 dalla parete divisoria e sarà privo di parti taglienti e spigoli vivi.

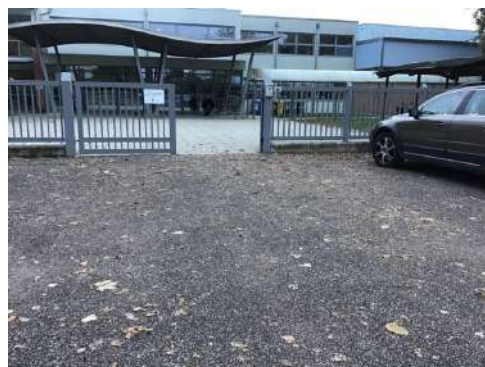
**6-1**

Assenza di segnalazione tattilo-plantare come linea guida  
all'orientamento delle persone non vedenti

Inserimento di segnalazione tattile costituita da fascia di larghezza 60 cm trattata a righe parallele con funzione di orientamento o intercettazione di un servizio pubblico.

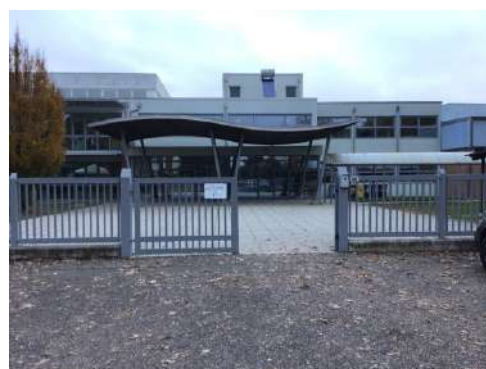
**6-2**

Assenza di segnaletica informativa e di orientamento su supporto

Installazione di mappa tattile quale rappresentazione in rilievo della planimetria di un ambiente, con l'indicazione dei principali punti di riferimento utili agli utenti dell'edificio o dello spazio. Deve risultare di facile lettura visiva, tramite forte contrasto cromatico e facile percezione tattile data dal rilievo, che deve riportare la planimetria e le descrizioni in caratteri Braille e normali.

L'informazione di tipo tattile a parete (verticale) deve essere posizionata ad un'altezza non superiore a cm 150 e non inferiore a cm 130 da terra. Qualora la targa sia collocata orizzontalmente, questa deve avere una inclinazione di 30° ed essere ad una altezza di cm 90 da terra. Per la lettura tattile è sempre consigliabile la disposizione su piano inclinato a 30°.

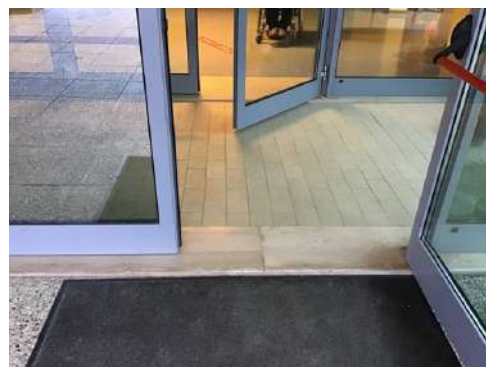
**6-3**Criticità rilevata  
Dislivello causato da gradino max 2,5 cm

Arrotondamento dell'angolo mediante fresatura del materiale.  
La fresatura può essere una superficie inclinata a 45° oppure arrotondata manualmente con utensile idoneo (raggio di smussatura non inferiore a 1 cm)

Da fresare i due gradini.

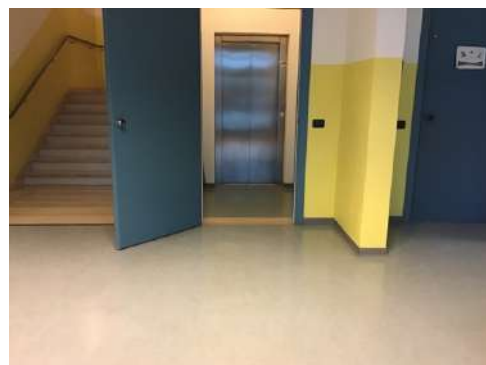
# 6-4

## Assenza di segnalazione tattilo-plantare come linea guida all'orientamento delle persone non vedenti

Ascensore.

Inserimento di segnalazione tattile costituita da fascia di larghezza 60 cm trattata a righe parallele con funzione di orientamento o intercettazione di un servizio pubblico.

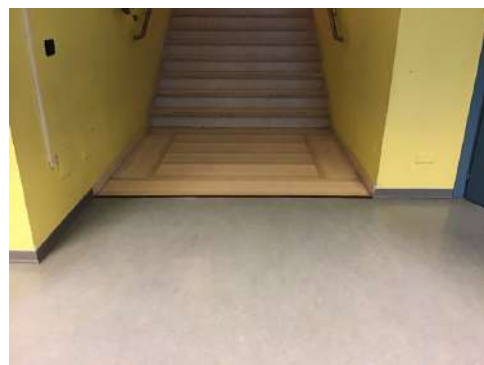
**6-5**

Criticità rilevata  
Segnaletica a pavimento: assenza

Realizzazione di fascia a pavimento di facile percezione tattile e visiva in PVC (tipo LogesVetEvolution), atta a segnalare l'inizio e la fine di una rampa scala a persone non vedenti e ipovedenti.

La fascia tattilo-plantare dovrà essere collocata 20 cm. prima dell'inizio rampa e a 20 cm. dopo fine rampa. La segnaletica dovrà avere una profondità di cm. 60 ed una larghezza pari alla rampa di scale.

Al fine di rafforzare per ragioni di sicurezza e di orientamento l'andamento della o delle rampe di scale, si suggerisce all'inizio e al termine di ogni rampa di inserire una segnaletica tattile sul corrimano.

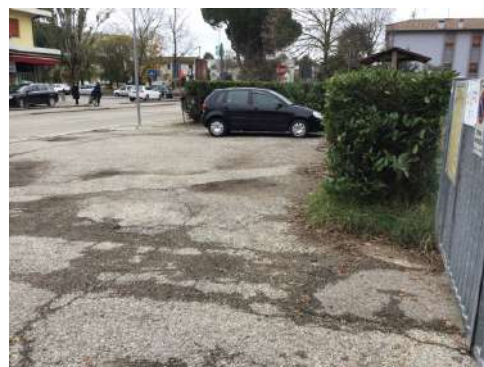
**7-2**

Scarsa o inesistente dotazione di parcheggi riservati ai disabili.  
(Parcheggio a pettine ortogonale al percorso pedonale)

Antistante l'ingresso della scuola elementare.

Inserimento di un'area di parcheggio di mt 5x3,20 in aderenza al percorso pedonale.

L'area dovrà essere adeguatamente evidenziata con una segnaletica verticale, posta a cm 220 d'altezza, e da una segnaletica orizzontale che individua una zona di cm 170 di larghezza, relativa all'ingombro dell'autovettura, ed una seconda, di larghezza minima cm 150, necessaria al libero movimento dell'utente in fase di trasferimento. La zona pedonale, se non complanare, dovrà sempre essere raccordata mediante scivolo (max 8%) con il percorso principale.

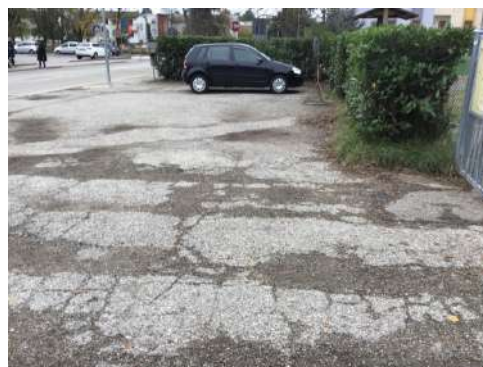
**7-3**

Presenza di sconnessioni, buche isolate, deformazioni della pavimentazione esistente, assenza di porzioni di essa.

Antistante l'ingresso della scuola elementare.

Adeguamento della pavimentazione dissestata tramite demolizione e rifacimento del tappetino d'usura o sostituzione di parte di essa, con finitura tale da rendere il piano di calpestio perfettamente complanare e raccordato adeguatamente alla pavimentazione esistente.

Occorre fare una buona rasatura della finitura superficiale per evitare di creare altre criticità sulla pavimentazione per le persone con difficoltà motorie.

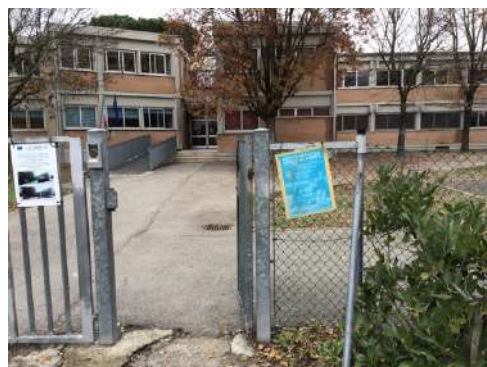
**7-4**

Assenza di segnaletica informativa e di orientamento su supporto

Installazione di mappa tattile quale rappresentazione in rilievo della planimetria di un ambiente, con l'indicazione dei principali punti di riferimento utili agli utenti dell'edificio o dello spazio. Deve risultare di facile lettura visiva, tramite forte contrasto cromatico e facile percezione tattile data dal rilievo, che deve riportare la planimetria e le descrizioni in caratteri Braille e normali.

L'informazione di tipo tattile a parete (verticale) deve essere posizionata ad un'altezza non superiore a cm 150 e non inferiore a cm 130 da terra. Qualora la targa sia collocata orizzontalmente, questa deve avere una inclinazione di 30° ed essere ad una altezza di cm 90 da terra. Per la lettura tattile è sempre consigliabile la disposizione su piano inclinato a 30°.

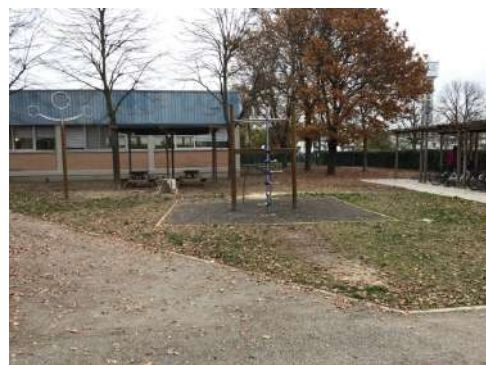
**7-5**

Criticità rilevata  
Assenza di percorso a raso

Percorso per raggiungere i giochi e le panchine.

Nuova realizzazione o rifacimento di marciapiedi a raso con le seguenti caratteristiche:

- altezza massima 2,5 cm dal piano carrabile;
- larghezza minima 150 cm; in presenza di cospicuo flusso pedonale è consigliata larghezza 200 cm; è ammessa larghezza minima 90 cm solo in caso di restrizioni puntuali, di breve lunghezza (massimo 10 m) o di strade che non permettano di realizzare percorsi pedonali con larghezze superiori;
- pendenza longitudinale 5%;
- pendenza trasversale 1%;
- altezza minima libera da ostacoli 220 cm da piano di calpestio;
- finitura tale da rendere il piano di calpestio accessibile.

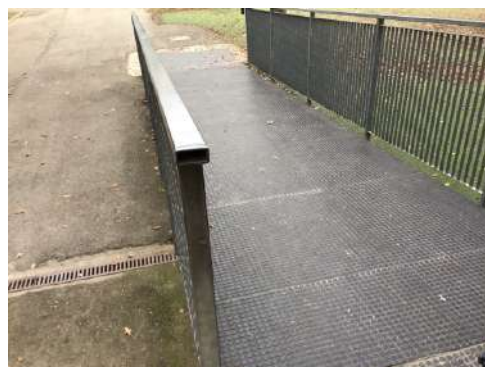
**7-6**Criticità rilevata  
sdruciolevolezza della pavimentazione

Sostituzione della gomma attuale con un'altra poiché, a causa del degrado, quella attuale risulta scivolosa.  
Dovranno essere inoltre eseguiti degli interventi atti a eliminare la sdruciolevolezza della pavimentazione in marmo che si trova di fronte all'ingresso.

Trattamento della pavimentazione con applicazione di reagente chimico (metodo tipo SAFE-Tyle) o similare, al fine di ridurre la sdruciolevolezza.

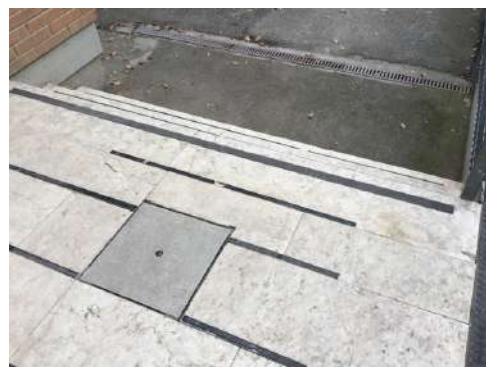
**7-7**

Segnaletica a pavimento: assenza solo fascia di pericolo valicabile

Realizzazione di fascia a pavimento in PVC, tipo LogesVetEvolution, di facile percezione tattile e visiva, atta a segnalare il pericolo rappresentato dalla presenza di una SCALA a persone non vedenti e ipovedenti.

La segnaletica indicata è quella di pericolo valicabile.

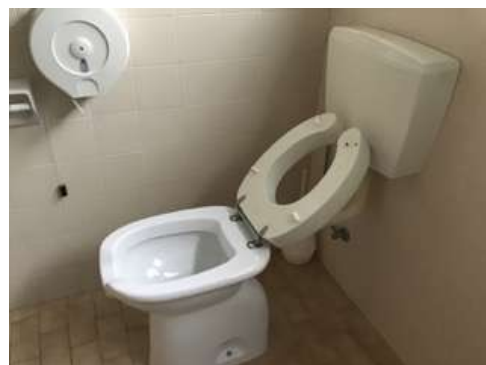
**7-59**Criticità rilevata  
Maniglione: inadeguato

Servizio igienico riservato vicino all'auditorium.

Sostituzione di maniglione ribaltabile previa rimozione dell'esistente. Il maniglione sarà posizionato a lato della tazza wc o del bidet, a 40 cm dall'asse della tazza (nel caso non sia presente una parete laterale a tale distanza). Il maniglione avrà una lunghezza di cm 80 e sarà posizionato ad altezza di cm 80 dal piano di calpestio (diametro di 3-4 cm).

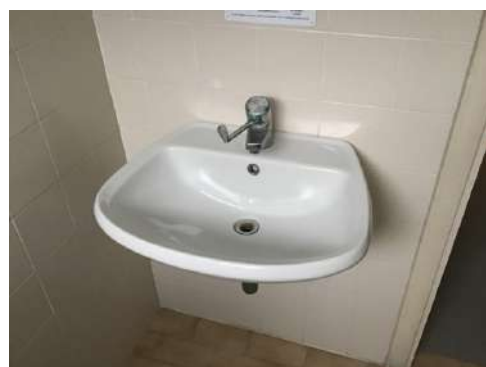
**7-60**Criticità rilevata  
Rubinetteria inadeguata

Servizio igienico riservato vicino all'auditorium.

Sostituzione consigliata della rubinetteria esistente con modello con comandi a leva facilmente riconoscibili oppure ad erogazione automatica. Si sconsiglia l'utilizzo di leve troppo lunghe ed affusolate che possono risultare pericolose nel momento in cui una persona avvicina il viso al lavabo.

Una eventuale doccetta estraibile, dovrà avere dimensioni contenute, proporzionate alla forma del lavabo.

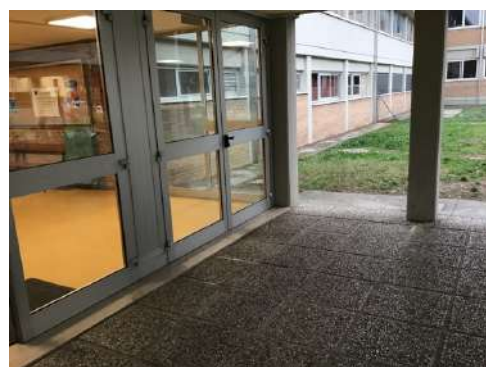
**7-62**

Assenza di segnaletica informativa e di orientamento su supporto

Installazione di mappa tattile quale rappresentazione in rilievo della planimetria di un ambiente, con l'indicazione dei principali punti di riferimento utili agli utenti dell'edificio o dello spazio. Deve risultare di facile lettura visiva, tramite forte contrasto cromatico e facile percezione tattile data dal rilievo, che deve riportare la planimetria e le descrizioni in caratteri Braille e normali.

L'informazione di tipo tattile a parete (verticale) deve essere posizionata ad un'altezza non superiore a cm 150 e non inferiore a cm 130 da terra. Qualora la targa sia collocata orizzontalmente, questa deve avere una inclinazione di 30° ed essere ad una altezza di cm 90 da terra. Per la lettura tattile è sempre consigliabile la disposizione su piano inclinato a 30°.

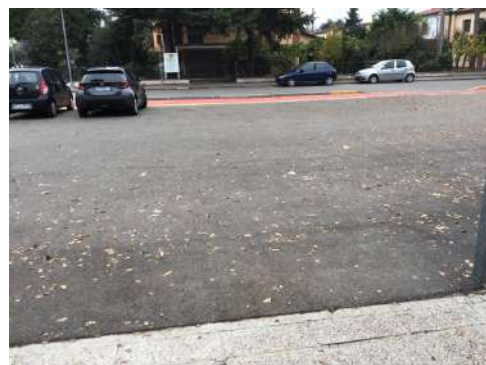
# 7-64

## Assenza di segnalazione tattilo-plantare come linea guida all'orientamento delle persone non vedenti

Attualmente non è presente un percorso pedonale.

Inserimento di segnalazione tattile costituita da fascia di larghezza 60 cm trattata a righe parallele con funzione di orientamento o intercettazione di un servizio pubblico.

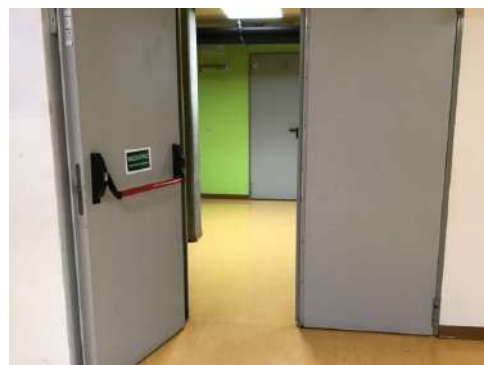
**7-65**

Foro porta inadeguato porta a due o più ante (inferiore 80/75 cm)

Ingresso scuola media.

E' necessario mantenere entrambe le ante aperte per garantire un minimo di dimensioni del foro porta (luce netta minima porte d'ingresso cm 90; luce netta minima porte interne cm 80).

Verificare che le due ante aperte non risultino di intralcio - e potenziale pericolo - per gli utenti.

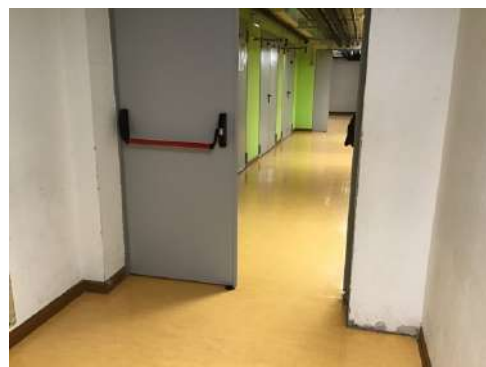
**7-66**

Foro porta inadeguato porta a due o più ante (inferiore 80/75 cm)

Verificare che le due ante aperte non risultino di intralcio - e potenziale pericolo - per gli utenti.

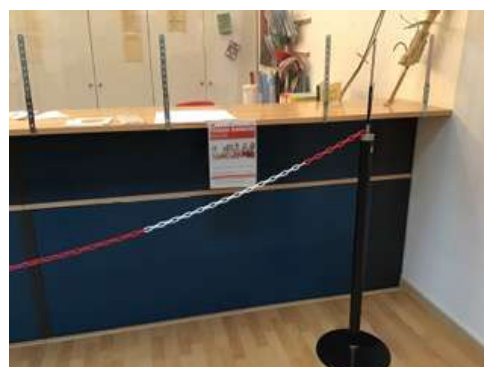
**9-18**Criticità rilevata  
Bancone sportello pubblico: inadeguato

Altezza bancone 1,1 m, dovrà esserne abbassato uno.

Riposizionamento del piano del bancone ad altezza di cm 90 dal pavimento.

Il piano avrà sporgenza di circa cm 50 dalla parete divisoria e sarà privo di parti taglienti e spigoli vivi.

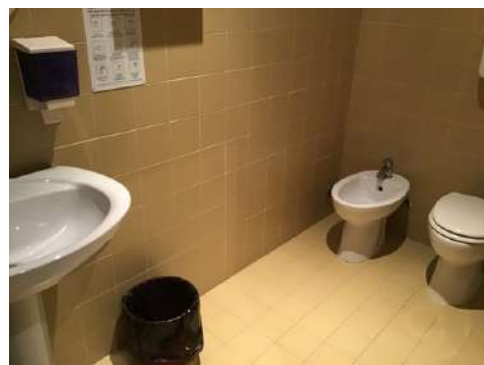
**9-19**Criticità rilevata  
bagno accessibile: assenza

Si tratta del bagno per il pubblico.

Realizzazione ex novo di un servizio igienico a norma del D.M. 236/89. Il locale igienico dovrà essere attrezzato con: tazza wc e accessori annessi, lavabo, specchio, corrimani, maniglioni, ecc.

Dovrà esserne previsto il completo rifacimento eliminando il bidet, girando la tazza wc e cambiando il senso di apertura della porta.

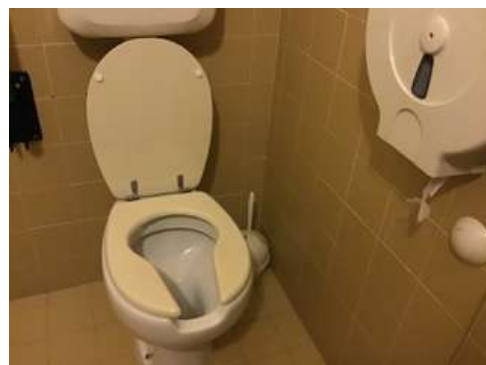
**9-20**Criticità rilevata  
Maniglione: inadeguato

Servizio igienico dipendenti.

Sostituzione di maniglione ribaltabile previa rimozione dell'esistente. Il maniglione sarà posizionato a lato della tazza wc o del bidet, a 40 cm dall'asse della tazza (nel caso non sia presente una parete laterale a tale distanza). Il maniglione avrà una lunghezza di cm 80 e sarà posizionato ad altezza di cm 80 dal piano di calpestio (diametro di 3-4 cm).

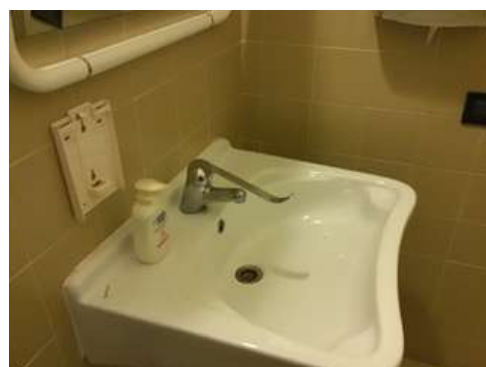
**9-21**Criticità rilevata  
Rubinetteria inadeguata

Servizio igienico dipendenti.

Sostituzione consigliata della rubinetteria esistente con modello con comandi a leva facilmente riconoscibili oppure ad erogazione automatica. Si sconsiglia l'utilizzo di leve troppo lunghe ed affusolate che possono risultare pericolose nel momento in cui una persona avvicina il viso al lavabo.

Una eventuale doccetta estraibile, dovrà avere dimensioni contenute, proporzionate alla forma del lavabo.

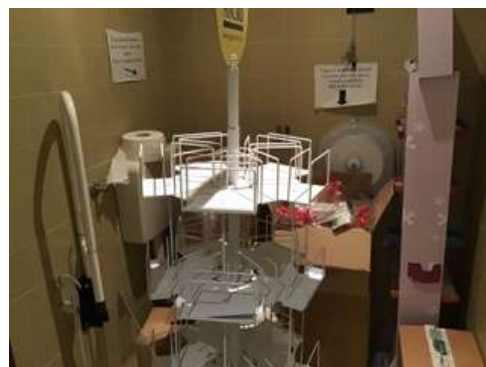
**9-23**Criticità rilevata  
Maniglione: inadeguato

Servizio igienico farmacia.

Sostituzione di maniglione ribaltabile previa rimozione dell'esistente. Il maniglione sarà posizionato a lato della tazza wc o del bidet, a 40 cm dall'asse della tazza (nel caso non sia presente una parete laterale a tale distanza). Il maniglione avrà una lunghezza di cm 80 e sarà posizionato ad altezza di cm 80 dal piano di calpestio (diametro di 3-4 cm).

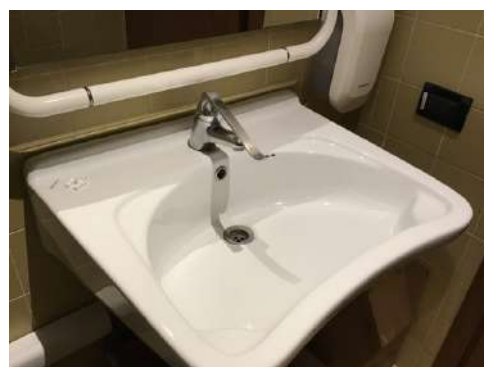
**9-24**

Criticità rilevata  
Rubinetteria inadeguata

Servizio igienico farmacia.

Sostituzione consigliata della rubinetteria esistente con modello con comandi a leva facilmente riconoscibili oppure ad erogazione automatica. Si sconsiglia l'utilizzo di leve troppo lunghe ed affusolate che possono risultare pericolose nel momento in cui una persona avvicina il viso al lavabo.

Una eventuale doccetta estraibile, dovrà avere dimensioni contenute, proporzionate alla forma del lavabo.

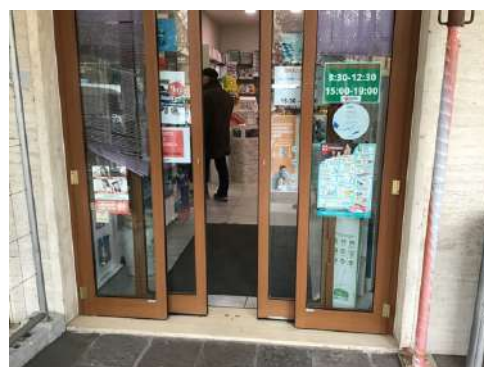
9-25

Criticità rilevata  
serramento esterno inadeguato

Si tratta delle porta scorrevole d'ingresso alla farmacia. Attualmente la luce d'ingresso, quando entrambe le ante si aprono, è di 70 cm.

Inserimento di nuovo serramento esterno previa rimozione dell'esistente.

L'infisso dovrà avere almeno un'anta mobile di larghezza non inferiore a cm 90 (mai superiore a cm 120); l'altezza delle maniglie sarà compresa tra 85 e 95 cm (consigliata 90 cm). L'anta mobile dovrà poter essere usata esercitando una pressione non superiore a 3,5 kg.

L'infisso dovrà preferibilmente consentire la libera visuale fra interno ed esterno: i vetri (antifurtuno) saranno collocati ad una altezza di almeno 40 cm dal piano del pavimento e segnalati mediante apposito adesivo colorato posto ad un'altezza compresa tra cm 100 e 180.

Qualora sarà indispensabile inserire una soglia, il dislivello massimo non dovrà superare i 2,5 cm: la soglia sarà arrotondata e realizzata con materiale d'immediata percezione visiva.

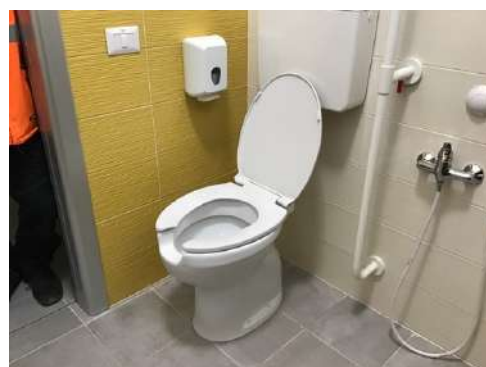
12-21

Criticità rilevata  
Maniglione: assenza

Inserimento di maniglione di sostegno, fisso o ribaltabile. Il maniglione sarà posizionato a lato della tazza wc o del bidet, a 40 cm dall'asse della tazza (nel caso non sia presente una parete laterale a tale distanza). Entrambi i maniglioni saranno posizionati ad altezza di cm 70 dal piano di calpestio ed avranno un diametro di 3-4 cm.

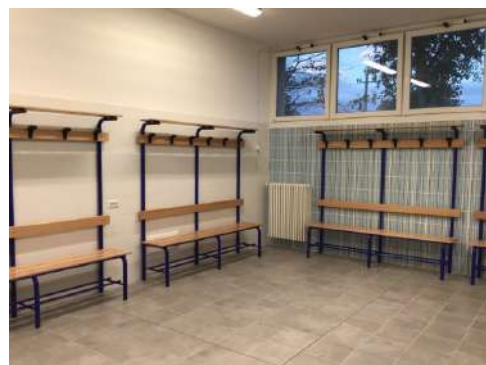
**12-22**

Criticità rilevata  
Attaccapanni: posizione inadeguata

Riposizionamento di attaccapanni a muro. L'attaccapanni utilizzato da persone adulte dovrà essere posizionato ad un'altezza di circa 160 cm dal piano del pavimento, avendo cura di porre alcuni appendini anche all'altezza di cm 120 che verranno utilizzati da persone di bassa statura o su sedia a ruote. In caso di utilizzo prevalente da parte di bambini l'attaccapanni sarà posto alle seguenti altezze: cm 100 per scuole materne e cm 120 per scuole elementari.

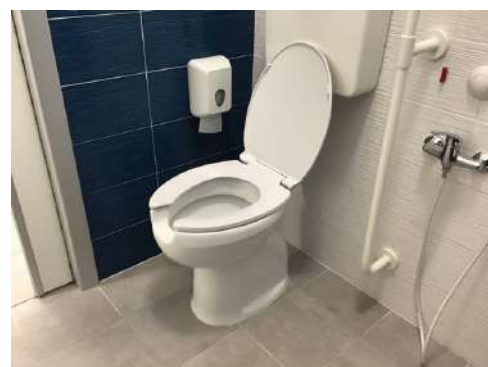
12-23

Criticità rilevata  
Maniglione: assenza

Inserimento di maniglione di sostegno, fisso o ribaltabile. Il maniglione sarà posizionato a lato della tazza wc o del bidet, a 40 cm dall'asse della tazza (nel caso non sia presente una parete laterale a tale distanza). Entrambi i maniglioni saranno posizionati ad altezza di cm 70 dal piano di calpestio ed avranno un diametro di 3-4 cm.

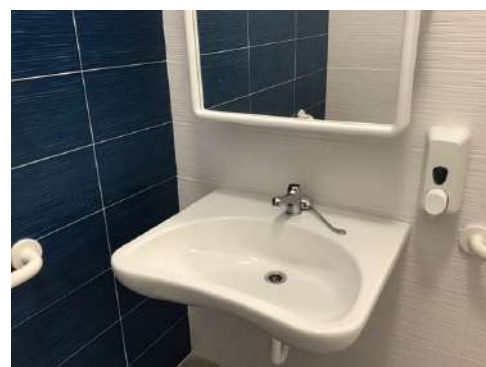
# 12-24

Criticità rilevata  
Rubinetteria inadeguata

Sostituzione consigliata della rubinetteria esistente con modello con comandi a leva facilmente riconoscibili oppure ad erogazione automatica. Si sconsiglia l'utilizzo di leve troppo lunghe ed affusolate che possono risultare pericolose nel momento in cui una persona avvicina il viso al lavabo.

Una eventuale doccetta estraibile, dovrà avere dimensioni contenute, proporzionate alla forma del lavabo.

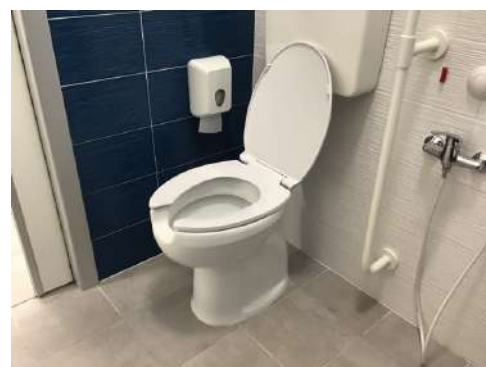
# 12-25

Criticità rilevata  
Maniglione: assenza

Inserimento di maniglione di sostegno, fisso o ribaltabile. Il maniglione sarà posizionato a lato della tazza wc o del bidet, a 40 cm dall'asse della tazza (nel caso non sia presente una parete laterale a tale distanza). Entrambi i maniglioni saranno posizionati ad altezza di cm 70 dal piano di calpestio ed avranno un diametro di 3-4 cm.
