COMUNE DI COTIGNOLA(RA)

PIANO ABBATTIMENTO DELLE BARRIERE ARCHITETTONICHE

FASCICOLI UNITA' EDILIZIE

MUNICIPIO - COTIGNOLA

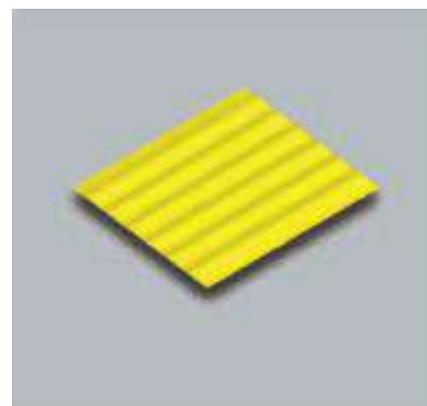
1-1

Criticità rilevata

Assenza di segnalazione tattilo-plantare come linea guida all'orientamento delle persone non vedenti

Descrizione dell'intervento

Inserimento di segnalazione tattile costituita da fascia di larghezza 60 cm trattata a righe parallele con funzione di orientamento o intercettazione di un servizio pubblico.

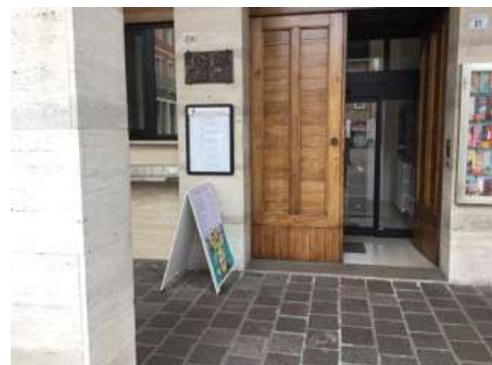
1-2

Criticità rilevata

Assenza di segnaletica informativa e di orientamento su supporto

Installazione di mappa tattile quale rappresentazione in rilievo della planimetria di un ambiente, con l'indicazione dei principali punti di riferimento utili agli utenti dell'edificio o dello spazio. Deve risultare di facile lettura visiva, tramite forte contrasto cromatico e facile percezione tattile data dal rilievo, che deve riportare la planimetria e le descrizioni in caratteri Braille e normali.

L'informazione di tipo tattile a parete (verticale) deve essere posizionata ad un'altezza non superiore a cm 150 e non inferiore a cm 130 da terra. Qualora la targa sia collocata orizzontalmente, questa deve avere una inclinazione di 30° ed essere ad una altezza di cm 90 da terra. Per la lettura tattile è sempre consigliabile la disposizione su piano inclinato a 30°.

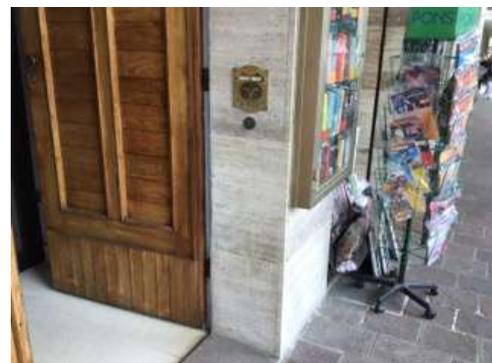
1-3

Criticità rilevata

Campanello di allarme: posizione inadeguata

Descrizione dell'intervento

Riposizionamento del campanello di allarme. Il terminale a corda dovrà rimanere sempre srotolato ed essere azionabile ad un'altezza non superiore a cm 30 da terra.

Si consiglia di collegare un ulteriore cordino per l'attivazione della chiamata: questo cordino dovrà correre orizzontalmente lungo tre pareti (si escluda la parete della porta) a un'altezza di 30 cm dal pavimento. In questo modo anche una persona caduta a terra ed impossibilitata a muoversi avrà la possibilità di raggiungere il cordino.

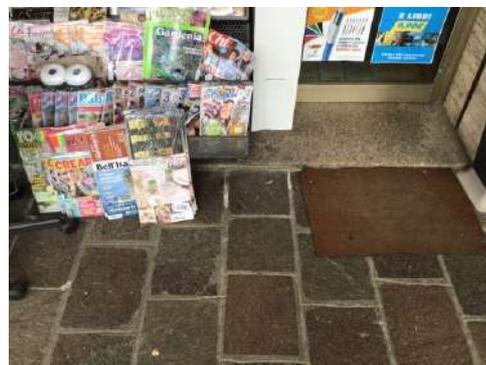
1-5

Criticità rilevata
Discontinuità della pavimentazione

Descrizione dell'intervento

Realizzazione di piccolo raccordo metallico mediante applicazione di una lamina zigrinata al fine di eliminare il vuoto tra i due piani adiacenti.

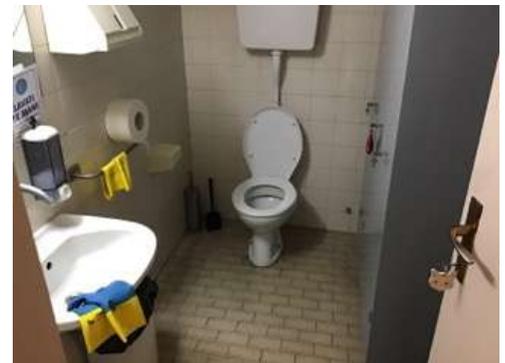
1-7

Criticità rilevata
Servizio igienico riservato: assenza

Realizzazione ex novo di un servizio igienico a norma del D.G.R. 1428 del 06/09/2011 e del D.M. 236/89

Il servizio igienico dovrà essere attrezzato con: lavabo, wc, specchio, maniglioni, corrimano, e accessori annessi.

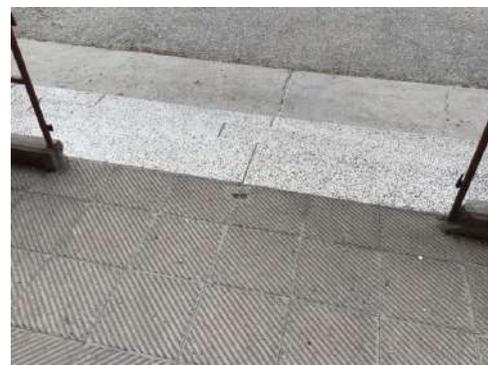
3-8

Segnaletica a pavimento: assenza solo fascia di pericolo valicabile

Da collocare sulla sommità della scala

Realizzazione di fascia a pavimento in PVC, tipo LogesVetEvolution, di facile percezione tattile e visiva, atta a segnalare il pericolo rappresentato dalla presenza di una SCALA a persone non vedenti e ipovedenti.

La segnaletica indicata è quella di pericolo valicabile.

La fascia tattilo-plantare dovrà essere collocata 20 cm prima dell'inizio rampa e a 20 cm dopo fine rampa di scale o gradino. La segnaletica dovrà avere una profondità di cm. 40 ed una larghezza pari alla rampa di scale.

Al fine di rafforzare per ragioni di sicurezza e di orientamento l'andamento della o delle rampe di scale, si suggerisce all'inizio e al termine di ogni rampa di inserire una segnaletica tattile sul corrimano

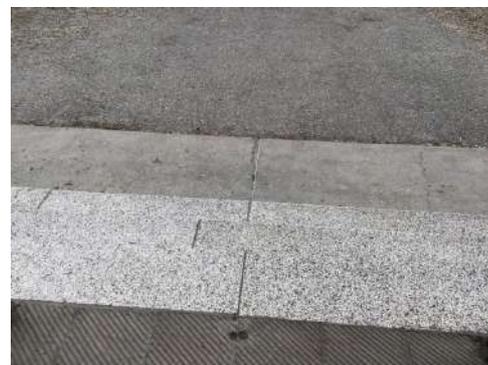
3-9

Segnaletica a pavimento: assenza solo fascia di pericolo valicabile

Da collocare sulla base inferiore della scala

Realizzazione di fascia a pavimento in PVC, tipo LogesVetEvolution, di facile percezione tattile e visiva, atta a segnalare il pericolo rappresentato dalla presenza di una SCALA a persone non vedenti e ipovedenti.

La segnaletica indicata è quella di pericolo valicabile.

La fascia tattilo-plantare dovrà essere collocata 20 cm prima dell'inizio rampa e a 20 cm dopo fine rampa di scale o gradino. La segnaletica dovrà avere una profondità di cm. 40 ed una larghezza pari alla rampa di scale.

Al fine di rafforzare per ragioni di sicurezza e di orientamento l'andamento della o delle rampe di scale, si suggerisce all'inizio e al termine di ogni rampa di inserire una segnaletica tattile sul corrimano

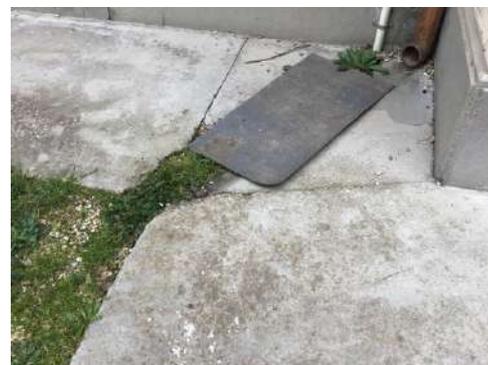
3-10

Presenza di sconnessioni, buche isolate, deformazioni della pavimentazione esistente, assenza di porzioni di essa.

Adeguamento della pavimentazione dissestata tramite demolizione e rifacimento del tappetino d'usura o sostituzione di parte di essa, con finitura tale da rendere il piano di calpestio perfettamente complanare e raccordato adeguatamente alla pavimentazione esistente.

Occorre fare una buona rasatura della finitura superficiale per evitare di creare altre criticità sulla pavimentazione per le persone con difficoltà motorie.

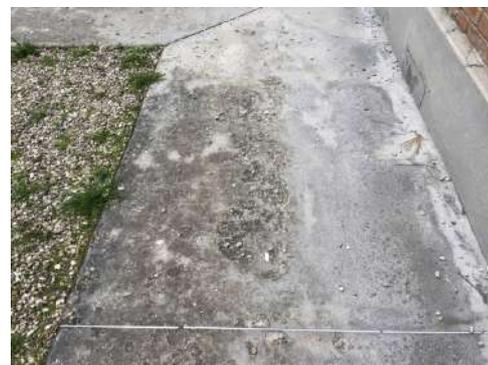
3-11

Presenza di sconessioni, buche isolate, deformazioni della pavimentazione esistente, assenza di porzioni di essa.

Adeguamento della pavimentazione dissestata tramite demolizione e rifacimento del tappetino d'usura o sostituzione di parte di essa, con finitura tale da rendere il piano di calpestio perfettamente complanare e raccordato adeguatamente alla pavimentazione esistente.

Occorre fare una buona rasatura della finitura superficiale per evitare di creare altre criticità sulla pavimentazione per le persone con difficoltà motorie.

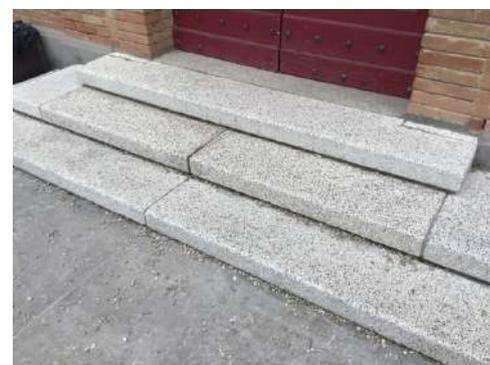
3-12

Criticità rilevata
Difficoltà di percezione della differenza di quota

Adeguamento di una serie di gradini tramite evidenziazione cromatica dell'angolo: inserimento di fascia cromaticamente distinta dalla superficie e di materiale antidrucciolevole, di larghezza minima 10 cm, sulle pedate dei gradini, evidenziazione cromatica dell'alzata in modo da rendere visibili i gradini durante la salita.

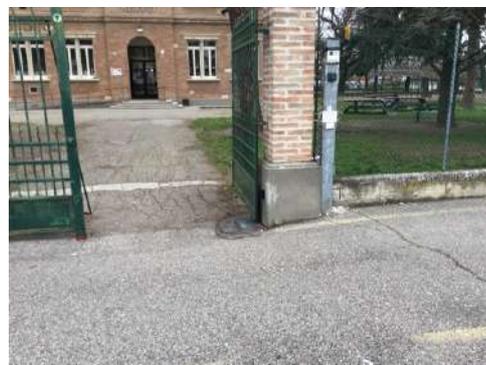
Ingresso sezione B.

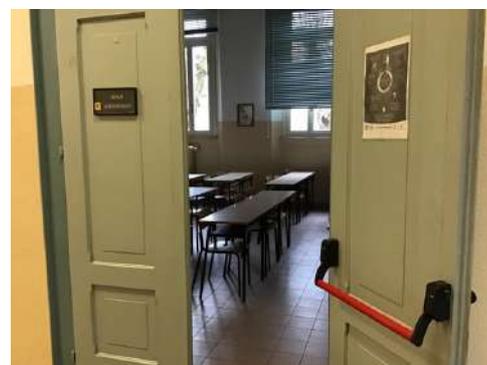
Tutte le porte del piano terra.

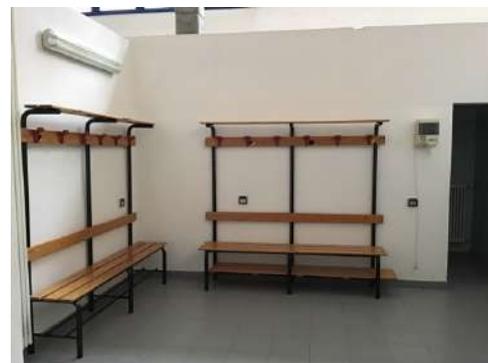
3-54

Criticità rilevata
Attaccapanni: posizione inadeguata

Riposizionamento di attaccapanni a muro. L'attaccapanni utilizzato da persone adulte dovrà essere posizionato ad un'altezza di circa 160 cm dal piano del pavimento, avendo cura di porre alcuni appendini anche all'altezza di cm 120 che verranno utilizzati da persone di bassa statura o su sedia a ruote. In caso di utilizzo prevalente da parte di bambini l'attaccapanni sarà posto alle seguenti altezze: cm 100 per scuole materne e cm 120 per scuole elementari.

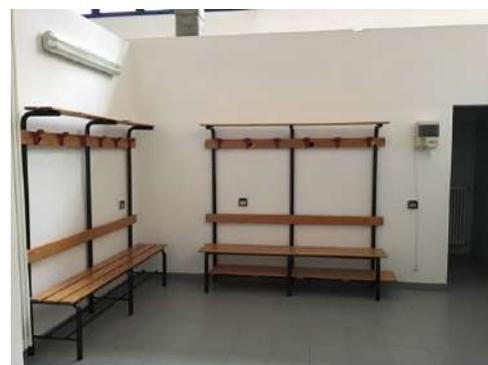
3-55

Criticità rilevata
Attaccapanni: posizione inadeguata

Riposizionamento di attaccapanni a muro. L'attaccapanni utilizzato da persone adulte dovrà essere posizionato ad un'altezza di circa 160 cm dal piano del pavimento, avendo cura di porre alcuni appendini anche all'altezza di cm 120 che verranno utilizzati da persone di bassa statura o su sedia a ruote. In caso di utilizzo prevalente da parte di bambini l'attaccapanni sarà posto alle seguenti altezze: cm 100 per scuole materne e cm 120 per scuole elementari.

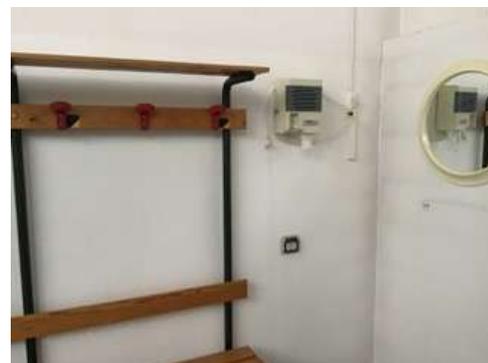
3-59

Criticità rilevata
asciugacapelli: posizione inadeguata

Riposizionamento dell'asciugacapelli:
- ad un'altezza di cm 150 dal pavimento (H getto dell'aria)
- ad un'altezza compresa tra cm 100 e cm 140 dal pavimento se
provvisto di tubo flessibile per il getto d'aria

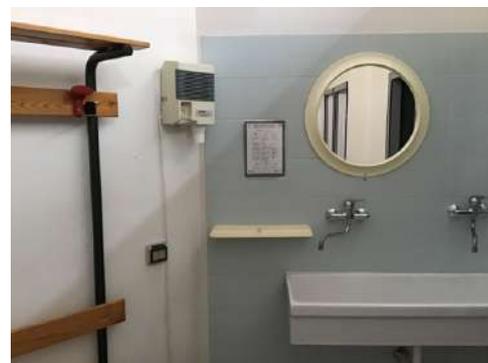
3-60

Criticità rilevata
asciugacapelli: posizione inadeguata

Riposizionamento dell'asciugacapelli:
- ad un'altezza di cm 150 dal pavimento (H getto dell'aria)
- ad un'altezza compresa tra cm 100 e cm 140 dal pavimento se
provvisto di tubo flessibile per il getto d'aria

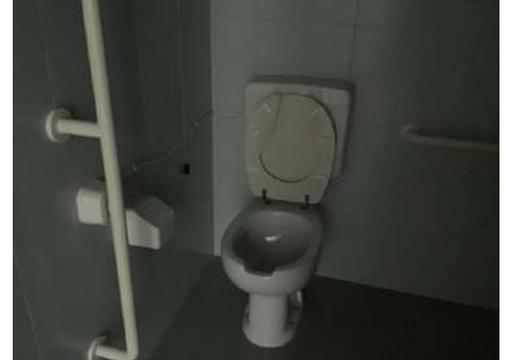
Servizio igienico riservato per il pubblico.
Da sostituire entrambi i maniglioni presenti. Quello orizzontale con una ribaltabile e quello verticale con uno orizzontale a parete.

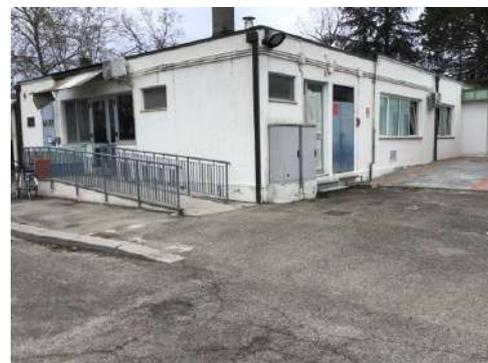
Pavimentazione, attualmente degradata, da adeguare dal parcheggio all'ingresso principale.

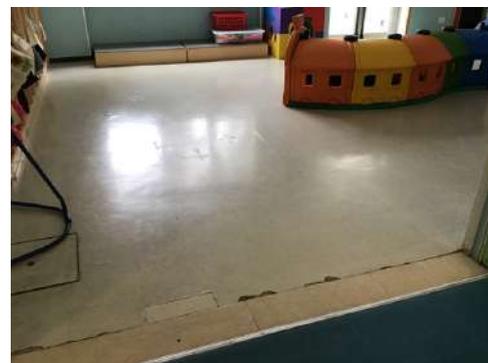
La piccola palestra non è utilizzata perché ci sono dei buchi nella pavimentazione. Verificare l'entità del danno in fase di analisi e progetto.

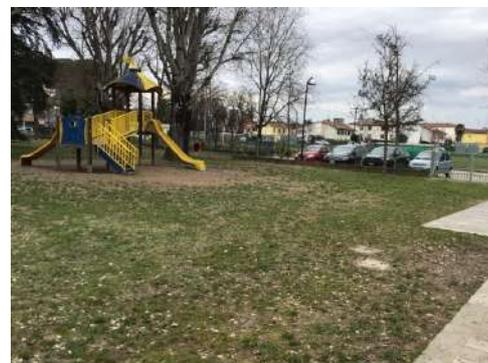
5-23

Criticità rilevata
Assenza di percorso a raso

Nuova realizzazione o rifacimento di marciapiedi a raso con le seguenti caratteristiche:

- altezza massima 2,5 cm dal piano carrabile;
- larghezza minima 150 cm; in presenza di cospicuo flusso pedonale è consigliata larghezza 200 cm; è ammessa larghezza minima 90 cm solo in caso di restrizioni puntuali, di breve lunghezza (massimo 10 m) o di strade che non permettano di realizzare percorsi pedonali con larghezze superiori;
- pendenza longitudinale 5%;
- pendenza trasversale 1%;
- altezza minima libera da ostacoli 220 cm da piano di calpestio;
- finitura tale da rendere il piano di calpestio accessibile.

Occorre fare una buona rasatura della finitura superficiale per evitare di creare altre criticità sulla pavimentazione per le persone con difficoltà motorie

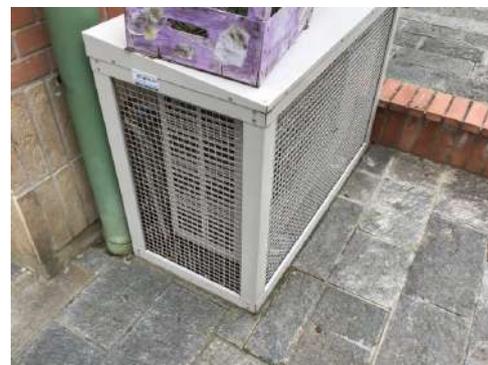
5-24

Criticità rilevata
protezione spigoli vivi inadeguata o assente

Inserimento di adeguata protezione con pannello o striscia di materiale morbido ed elastico ad elevata elasticità ed assorbimento d'urto.

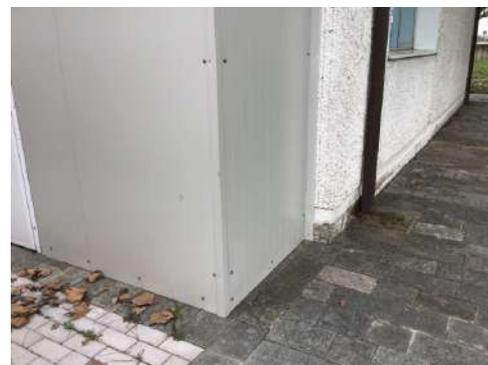
5-25

Criticità rilevata
protezione spigoli vivi inadeguata o assente

Inserimento di adeguata protezione con pannello o striscia di materiale morbido ed elastico ad elevata elasticità ed assorbimento d'urto.

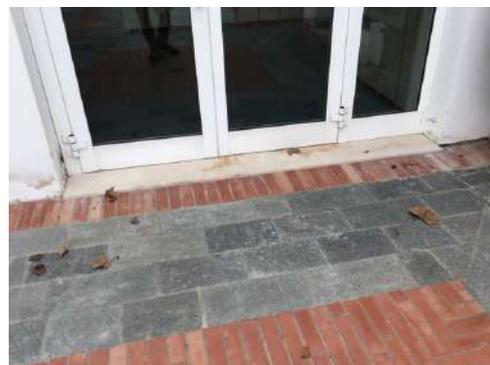
5-27

Criticità rilevata
Dislivello causato da gradino max 2,5 cm

Arrotondamento dell'angolo mediante fresatura del materiale.
La fresatura può essere una superficie inclinata a 45° oppure arrotondata manualmente con utensile idoneo (raggio di smussatura non inferiore a 1 cm)

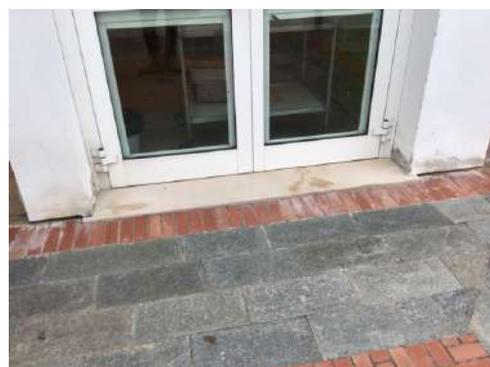
5-28

Criticità rilevata
Dislivello causato da gradino max 2,5 cm

Arrotondamento dell'angolo mediante fresatura del materiale.
La fresatura può essere una superficie inclinata a 45° oppure arrotondata manualmente con utensile idoneo (raggio di smussatura non inferiore a 1 cm)

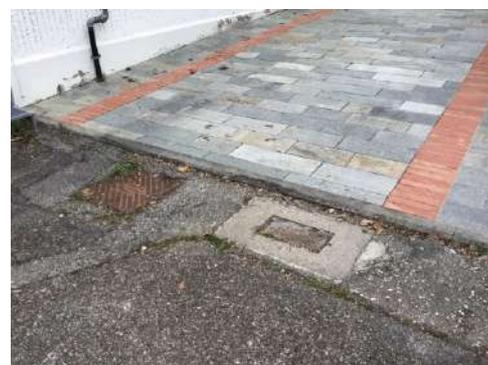
5-29

Criticità rilevata
Superamento dislivello (inferiore 2,5 cm)

Lavorazione degli spigoli vivi del gradino tramite arrotondamento, al fine di agevolarne il superamento (raggio di smussatura non inferiore a 1 cm)

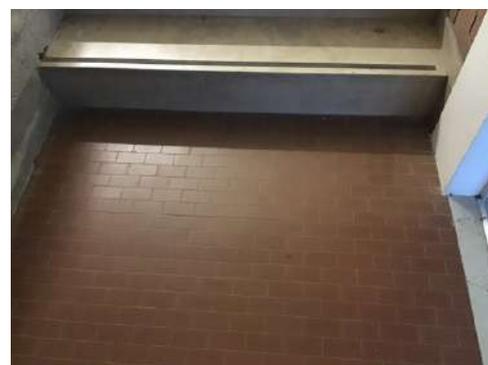
2635

Criticità rilevata

Segnaletica a pavimento: assenza solo fascia di pericolo valicabile

Realizzazione di fascia a pavimento in PVC, tipo LogesVetEvolution, di facile percezione tattile e visiva, atta a segnalare il pericolo rappresentato dalla presenza di una SCALA a persone non vedenti e ipovedenti.

La segnaletica indicata è quella di pericolo valicabile.

La fascia tattilo-plantare dovrà essere collocata 20 cm prima dell'inizio rampa e a 20 cm dopo fine rampa di scale o gradino. La segnaletica dovrà avere una profondità di cm. 40 ed una larghezza pari alla rampa di scale.

Al fine di rafforzare per ragioni di sicurezza e di orientamento l'andamento della o delle rampe di scale, si suggerisce all'inizio e al termine di ogni rampa di inserire una segnaletica tattile sul corrimano

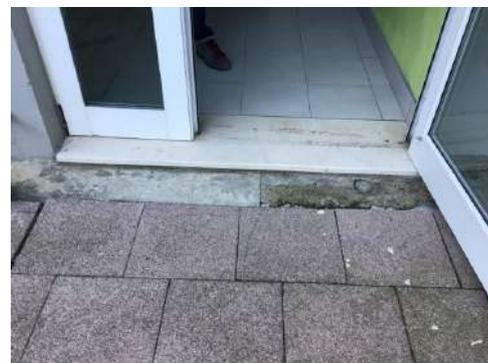
7-32

Criticità rilevata
Discontinuità della pavimentazione

Realizzazione di piccolo raccordo metallico mediante applicazione di una lamina zigrinata al fine di eliminare il vuoto tra i due piani adiacenti.

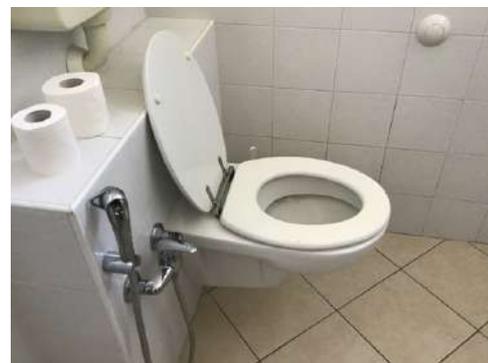
7-33

Criticità rilevata
Maniglione: assenza

Servizio igienico interno all'aula computer.

Inserimento di maniglione di sostegno, fisso o ribaltabile. Il maniglione sarà posizionato a lato della tazza wc o del bidet, a 40 cm dall'asse della tazza (nel caso non sia presente una parete laterale a tale distanza). Entrambi i maniglioni saranno posizionati ad altezza di cm 70 dal piano di calpestio ed avranno un diametro di 3-4 cm.

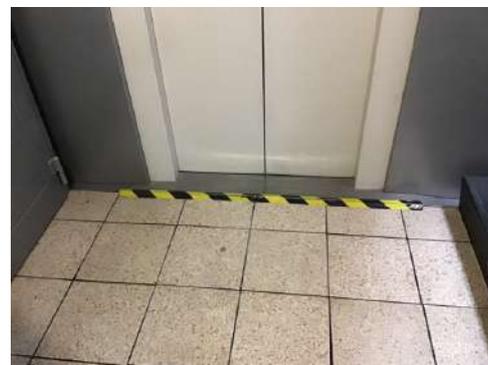
7-35

Criticità rilevata
Assenza di segnalazione tattilo-plantare come linea guida
all'orientamento delle persone non vedenti

Inserimento di segnalazione tattile costituita da fascia di larghezza 60 cm trattata a righe parallele con funzione di orientamento o intercettazione di un servizio pubblico.

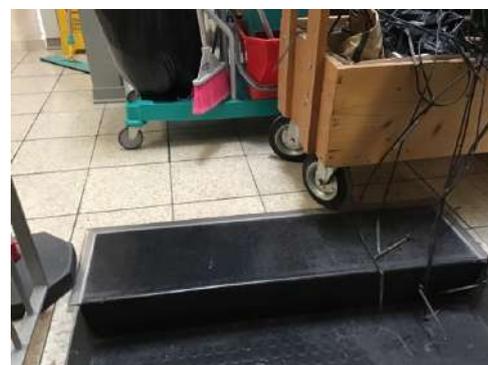
7-37

Criticità rilevata

Segnaletica a pavimento: assenza solo fascia di pericolo valicabile

Realizzazione di fascia a pavimento in PVC, tipo LogesVetEvolution, di facile percezione tattile e visiva, atta a segnalare il pericolo rappresentato dalla presenza di una SCALA a persone non vedenti e ipovedenti.

La segnaletica indicata è quella di pericolo valicabile.

La fascia tattilo-plantare dovrà essere collocata 20 cm prima dell'inizio rampa e a 20 cm dopo fine rampa di scale o gradino. La segnaletica dovrà avere una profondità di cm. 40 ed una larghezza pari alla rampa di scale.

Al fine di rafforzare per ragioni di sicurezza e di orientamento l'andamento della o delle rampe di scale, si suggerisce all'inizio e al termine di ogni rampa di inserire una segnaletica tattile sul corrimano

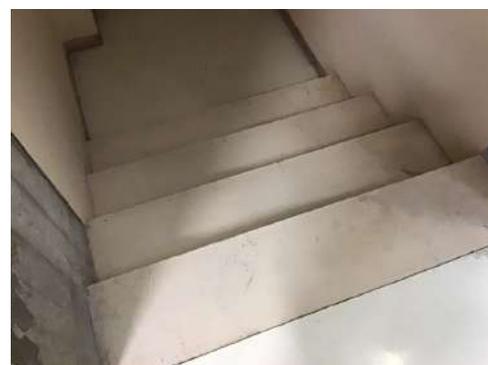
7-39

Criticità rilevata
Difficoltà di percezione della differenza di quota

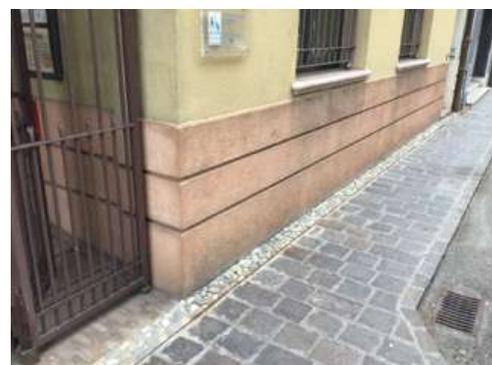
8-2

Criticità rilevata

Assenza di segnalazione tattilo-plantare come linea guida all'orientamento delle persone non vedenti

Descrizione dell'intervento

Inserimento di segnalazione tattile costituita da fascia di larghezza 60 cm trattata a righe parallele con funzione di orientamento o intercettazione di un servizio pubblico.

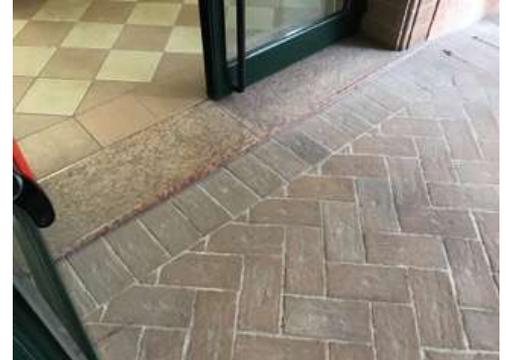
8-5

Criticità rilevata
Dislivello causato da gradino max 2,5 cm

Descrizione dell'intervento

Arrotondamento dell'angolo mediante fresatura del materiale.
La fresatura può essere una superficie inclinata a 45° oppure arrotondata manualmente con utensile idoneo (raggio di smussatura non inferiore a 1 cm)

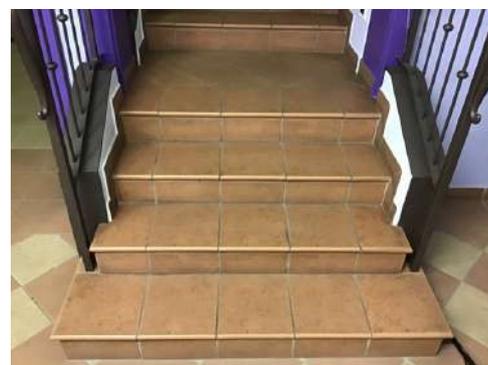
8-9

Criticità rilevata
fascia antidrucciolo inadeguata o assente

Descrizione dell'intervento

Applicazione di fascia antidrucciolo atta a rendere sicura la pavimentazione delle pedate e a fornire un'opportuna segnalazione visiva del dislivello nel pavimento, creare contrasto cromatico tra alzata e pedata sui gradini di una scala.

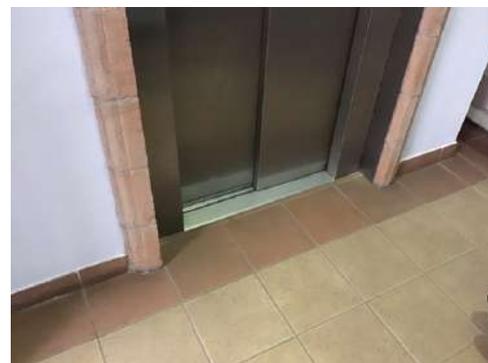
8-10

Criticità rilevata
Assenza di segnalazione tattilo-plantare come linea guida
all'orientamento delle persone non vedenti

Descrizione dell'intervento

Inserimento di segnalazione tattile costituita da fascia di larghezza 60 cm trattata a righe parallele con funzione di orientamento o intercettazione di un servizio pubblico.

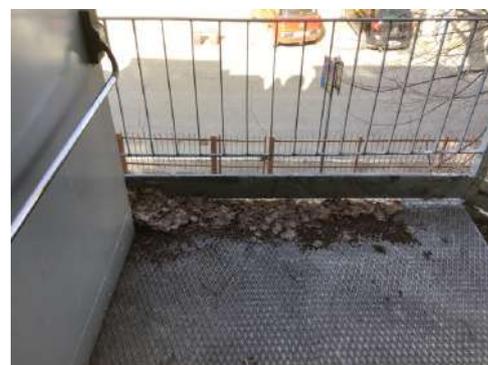
Foto del rilievo

25-14

Criticità rilevata
Assenza di spazio calmo

Realizzazione di struttura a sbalzo o di nicchia con funzione di spazio calmo, a integrazione della scala antincendio. Tale spazio dovrà garantire lo stazionamento in condizioni di sicurezza di un utente in carrozzina o con problemi di mobilità senza creare intralcio all'apertura delle porte e all'esodo degli altri occupanti. I materiali costituenti la struttura saranno gli stessi utilizzati per la scala antincendio (classe 0 di reazione al fuoco). Lo spazio calmo potrà essere collocato in adiacenza ad una parete solo se dotata di requisiti di resistenza al fuoco secondo la normativa vigente; nel caso in cui la parete non presenti tali requisiti la struttura di sicurezza dovrà distaccarsi dall'edificio di almeno 2,5 m, o comunque secondo le indicazioni legislative.

Lo spazio calmo dovrà essere dotato di opportuna segnaletica che inequivocabilmente lo identifichi e ne consenta il raggiungimento.

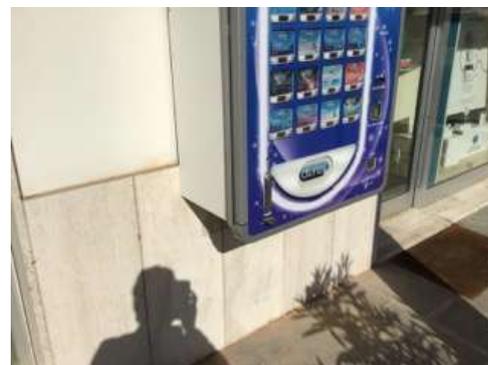
25-15

Criticità rilevata

Oggetto generico che può essere causa di infortunio
