# COMUNE DI CONSELICE(RA)

## PIANO ABBATTIMENTO DELLE BARRIERE ARCHITETTONICHE

### FASCICOLI UNITA' EDILIZIE

## SCUOLE MEDIE CONSELICE VIA SELICE

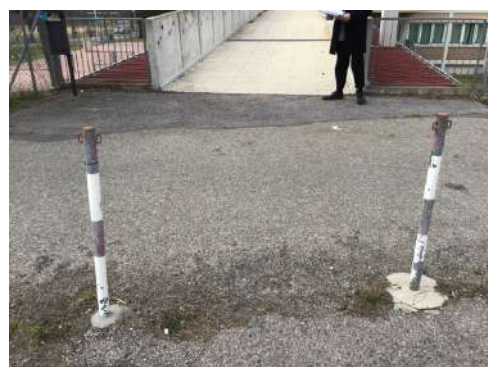
**1-1**

Criticità rilevata

Assenza di segnalazione tattilo-plantare come linea guida  
all'orientamento delle persone non vedenti

Si è proposto l'inserimento di una segnalazione podo-tattile a pavimento che indica l'intercettazione dell'ingresso all'edificio, in quanto questo ingresso è stato utilizzato in passato.  
Attualmente non è in uso.

Inserimento di segnalazione tattile costituita da fascia di larghezza 60 cm trattata a righe parallele con funzione di orientamento o intercettazione di un servizio pubblico.

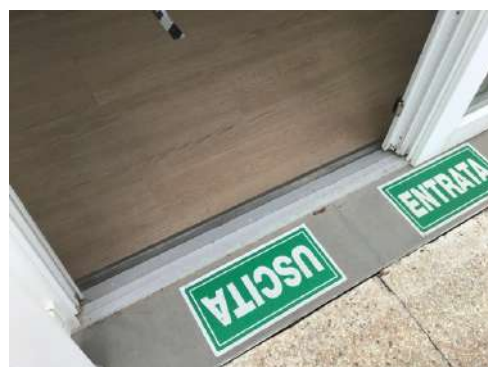
**1-4**

Criticità rilevata  
Discontinuità della pavimentazione

Realizzazione di piccolo raccordo metallico mediante applicazione di una lamina zigrinata al fine di eliminare il vuoto tra i due piani adiacenti.

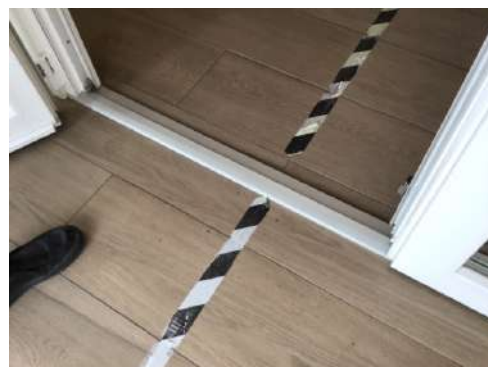
**1-5**

Criticità rilevata  
Discontinuità della pavimentazione

Realizzazione di piccolo raccordo metallico mediante applicazione di una lamina zigrinata al fine di eliminare il vuoto tra i due piani adiacenti.

Uno per lato.

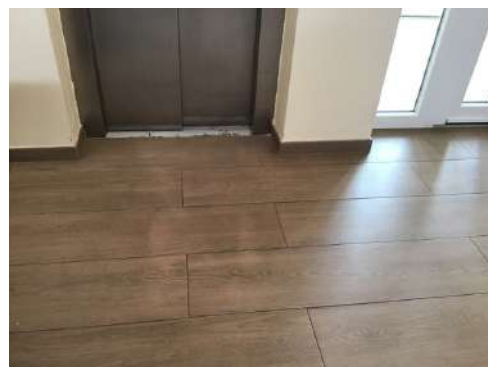
**1-6**

Criticità rilevata

Assenza di segnalazione tattilo-plantare come linea guida  
all'orientamento delle persone non vedenti

Inserimento di segnalazione tattile costituita da fascia di larghezza 60 cm trattata a righe parallele con funzione di orientamento o intercettazione di un servizio pubblico.

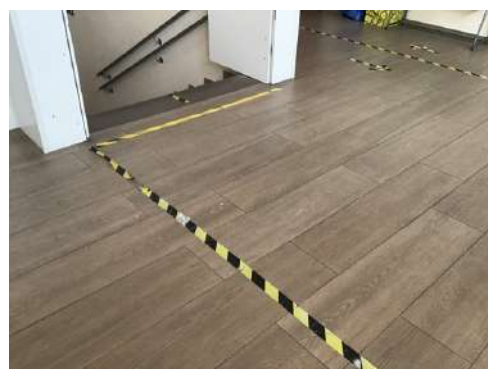
**1-7**

Criticità rilevata  
Segnaletica a pavimento: assenza

Realizzazione di fascia a pavimento di facile percezione tattile e visiva in PVC (tipo LogesVetEvolution), atta a segnalare l'inizio e la fine di una rampa scala a persone non vedenti e ipovedenti.

La fascia tattilo-plantare dovrà essere collocata 20 cm. prima dell'inizio rampa e a 20 cm. dopo fine rampa. La segnaletica dovrà avere una profondità di cm. 60 ed una larghezza pari alla rampa di scale.

Al fine di rafforzare per ragioni di sicurezza e di orientamento l'andamento della o delle rampe di scale, si suggerisce all'inizio e al termine di ogni rampa di inserire una segnaletica tattile sul corrimano.

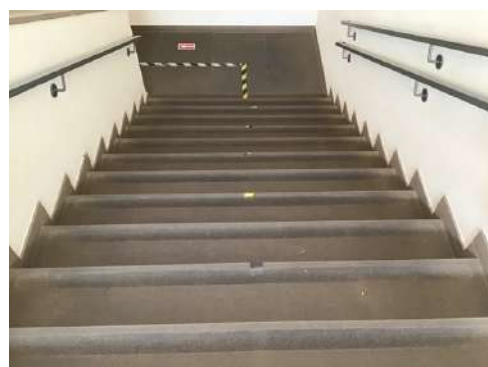
Attualmente è visibile una bocciardatura la quale però risulta degradata e non garantisce una piena riconoscibilità del gradino.

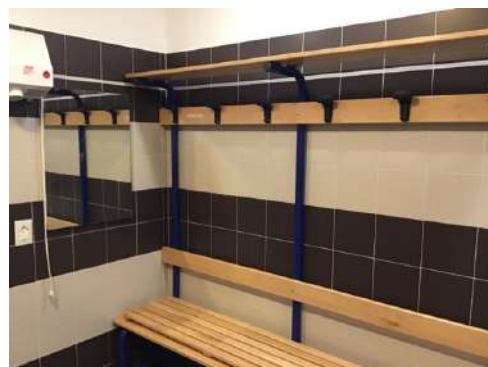
**1-36**

Criticità rilevata  
Attaccapanni: posizione inadeguata

Riposizionamento di attaccapanni a muro. L'attaccapanni utilizzato da persone adulte dovrà essere posizionato ad un'altezza di circa 160 cm dal piano del pavimento, avendo cura di porre alcuni appendini anche all'altezza di cm 120 che verranno utilizzati da persone di bassa statura o su sedia a ruote. In caso di utilizzo prevalente da parte di bambini l'attaccapanni sarà posto alle seguenti altezze: cm 100 per scuole materne e cm 120 per scuole elementari.

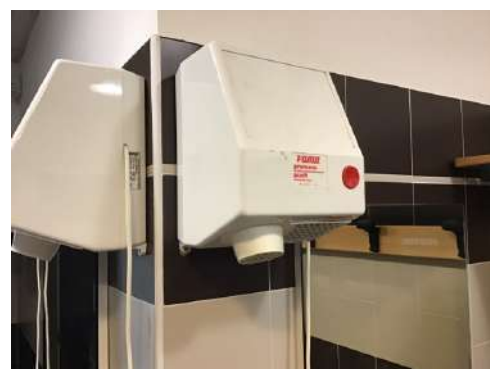
**1-38**

Criticità rilevata  
asciugacapelli: posizione inadeguata

Riposizionamento dell'asciugacapelli:

- ad un'altezza di cm 150 dal pavimento (H getto dell'aria)
- ad un'altezza compresa tra cm 100 e cm 140 dal pavimento se provvisto di tubo flessibile per il getto d'aria

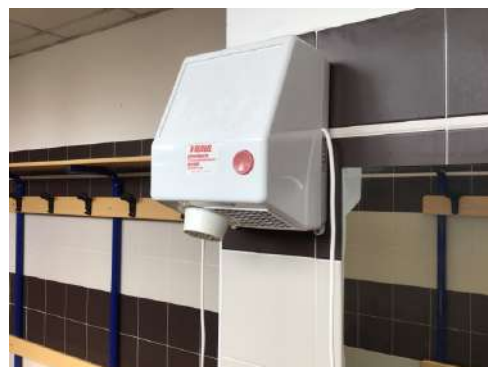
**1-39**

Criticità rilevata  
asciugacapelli: posizione inadeguata

Riposizionamento dell'asciugacapelli:

- ad un'altezza di cm 150 dal pavimento (H getto dell'aria)
- ad un'altezza compresa tra cm 100 e cm 140 dal pavimento se provvisto di tubo flessibile per il getto d'aria

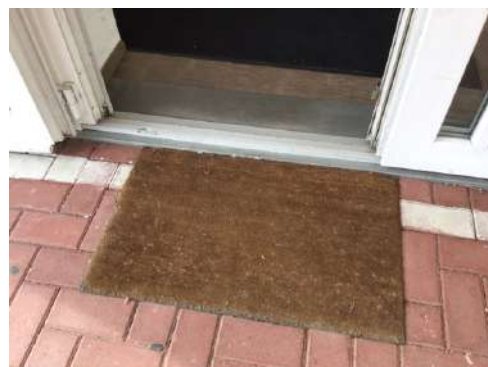
**1-40**

Criticità rilevata  
Discontinuità della pavimentazione

Realizzazione di piccolo raccordo metallico mediante applicazione di una lamina zigrinata al fine di eliminare il vuoto tra i due piani adiacenti.

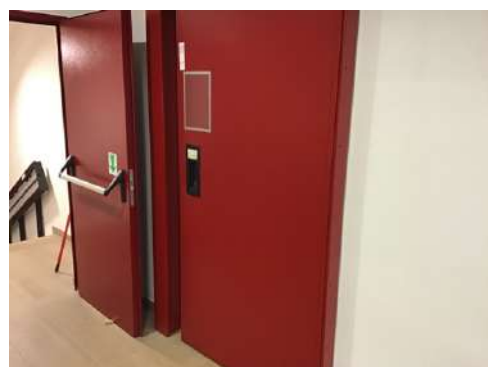
**1-41**

Criticità rilevata

Segnaletica informativa: assenza

Mancanza di segnaletica sulla posizione dei servizi igienici e palestra.

Inserimento di segnaletica informativa e di orientamento. I cartelli di segnalazione all'interno o all'esterno di un edificio saranno posti preferibilmente tutti alla medesima altezza, compresa tra cm 145 e 170 dal piano di calpestio, e saranno caratterizzati dalla stessa logica di utilizzo. Nel caso in cui il cartello sporga a bandiera, ortogonalmente al flusso pedonale, dovrà essere posto ad un'altezza non inferiore a cm 210 da terra. Tra i caratteri utilizzati (preferibilmente di dimensione non inferiore ai 25 mm) e lo sfondo dovrà esserci un buon contrasto cromatico ottenuto ponendo testi scuri su fondo chiaro (nero, verde, blu su bianco; nero, rosso su giallo).

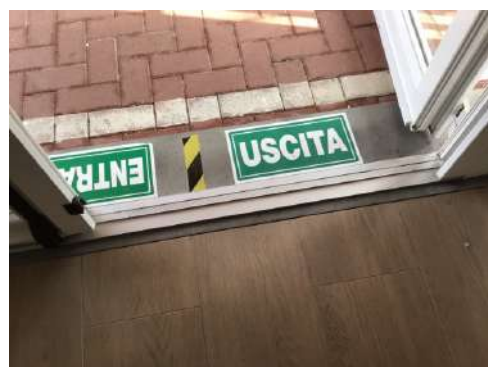
**1-43**

Criticità rilevata  
Discontinuità della pavimentazione

Realizzazione di piccolo raccordo metallico mediante applicazione di una lamina zigrinata al fine di eliminare il vuoto tra i due piani adiacenti.

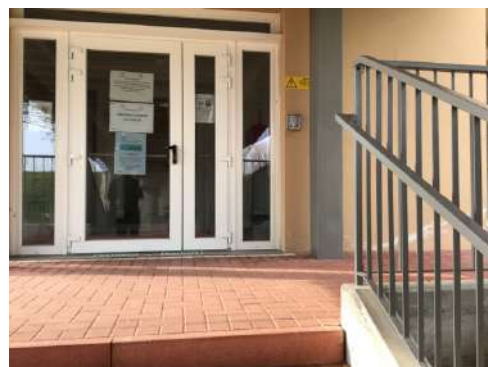
1-44

Criticità rilevata

Assenza di segnaletica informativa e di orientamento su supporto

Installazione di mappa tattile quale rappresentazione in rilievo della planimetria di un ambiente, con l'indicazione dei principali punti di riferimento utili agli utenti dell'edificio o dello spazio. Deve risultare di facile lettura visiva, tramite forte contrasto cromatico e facile percezione tattile data dal rilievo, che deve riportare la planimetria e le descrizioni in caratteri Braille e normali.

L'informazione di tipo tattile a parete (verticale) deve essere posizionata ad un'altezza non superiore a cm 150 e non inferiore a cm 130 da terra. Qualora la targa sia collocata orizzontalmente, questa deve avere una inclinazione di 30° ed essere ad una altezza di cm 90 da terra. Per la lettura tattile è sempre consigliabile la disposizione su piano inclinato a 30°.

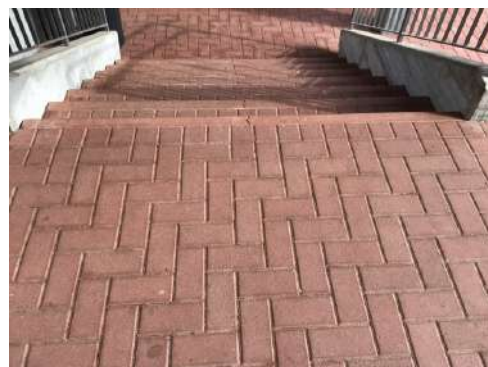
**1-45**

Criticità rilevata

Segnaletica a pavimento: assenza solo fascia di pericolo valicabile

La segnaletica indicata è quella di pericolo valicabile.

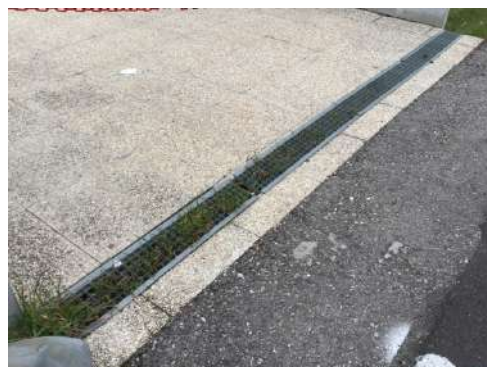
Fessure del grigliato troppo larghe.

Sostituzione della caditoia con nuovo manufatto che verrà incassato e reso perfettamente complanare al pavimento. La caditoia non dovrà presentare fessure tali da costituire ostacolo o pericolo rispetto a ruote, tacchi o bastoni. I vuoti non potranno essere attraversati da sfere di diametro superiore ai 20 mm (preferibilmente non superiore a 15 mm); eventuali fessure parallele dovranno essere poste in senso ortogonale alla principale direzione di marcia.

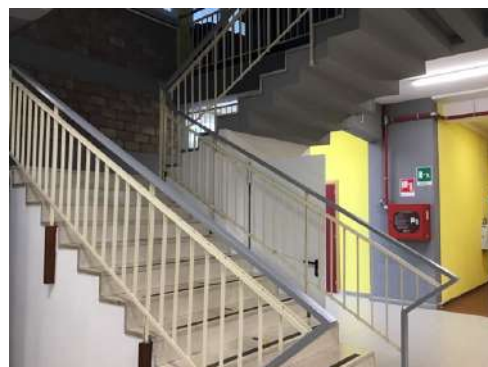
L.R. 6  
5.3.1 - 5.6  
D.M. 236  
4.1.8 - 4.1.10 - 4.1.11 - 8.0.1 - 8.1.3 -  
8.1.8 - 8.1.10 -  
D.P.R. 503  
Art. 7 - 15 - 23

Adeguamento del parapetto dell'intera scala.

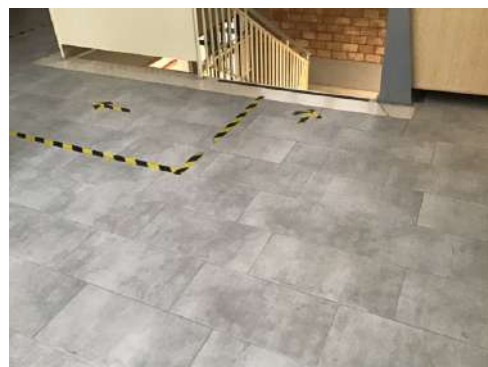
**2-10**

Criticità rilevata  
Segnaletica a pavimento: assenza

Realizzazione di fascia a pavimento di facile percezione tattile e visiva in PVC (tipo LogesVetEvolution), atta a segnalare l'inizio e la fine di una rampa scala a persone non vedenti e ipovedenti.

La fascia tattilo-plantare dovrà essere collocata 20 cm. prima dell'inizio rampa e a 20 cm. dopo fine rampa. La segnaletica dovrà avere una profondità di cm. 60 ed una larghezza pari alla rampa di scale.

Al fine di rafforzare per ragioni di sicurezza e di orientamento l'andamento della o delle rampe di scale, si suggerisce all'inizio e al termine di ogni rampa di inserire una segnaletica tattile sul corrimano.

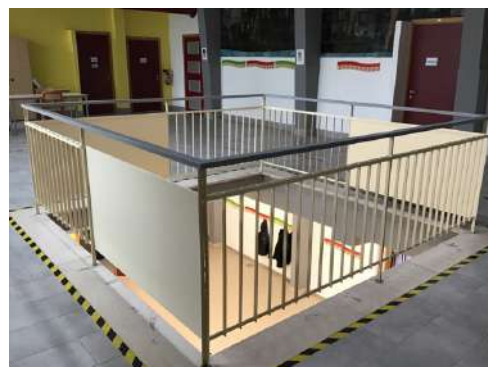
**2-11**

Criticità rilevata  
Inadeguatezza del parapetto

Protezione del parapetto con lastra in plexiglass o similare al fine di renderlo conforme alle caratteristiche di altezza non inferiore a cm 100 e di inattraversabilità da parte di una sfera di diametro superiore ai 10 cm. La lastra trasparente manterrà libera la visuale, dovrà avere bordi arrotondati e perni di fissaggio adeguati al fine di renderla completamente solidale al resto della struttura.

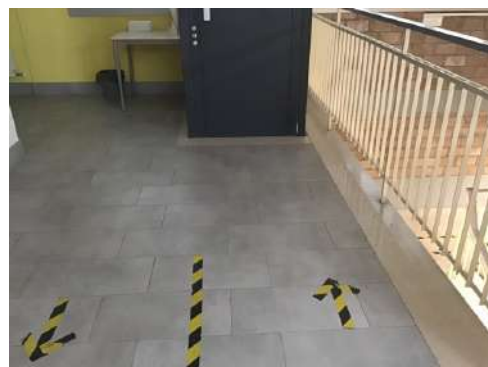
**2-12**

Criticità rilevata

Assenza di segnalazione tattilo-plantare come linea guida  
all'orientamento delle persone non vedenti

Inserimento di segnalazione tattile costituita da fascia di larghezza 60 cm trattata a righe parallele con funzione di orientamento o intercettazione di un servizio pubblico.

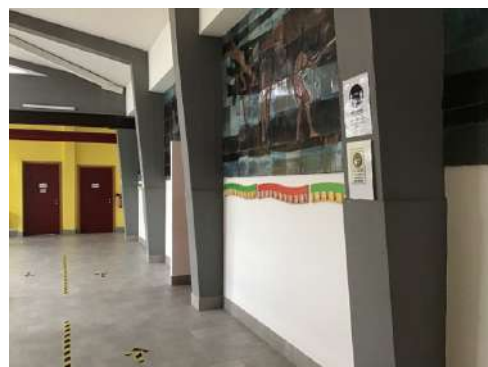
**2-16**

Criticità rilevata  
protezione spigoli vivi inadeguata o assente

Inserimento di adeguata protezione con pannello o striscia di materiale morbido ed elastico ad elevata elasticità ed assorbimento d'urto.

Protezione degli spigoli vivi dei pilastri al piano terra nell'atrio. Validi per un'altezza da terra fino a 1,5 m.

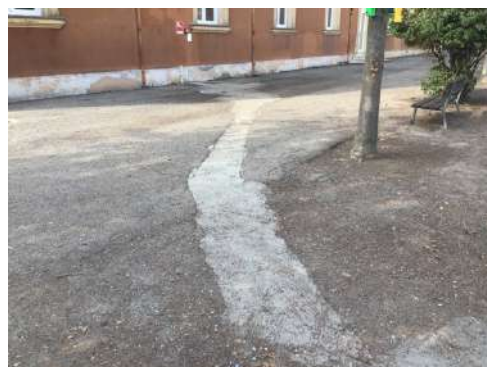
Buona parte della pavimentazione esterna in asfalto presenta diverse sconnessioni e buche

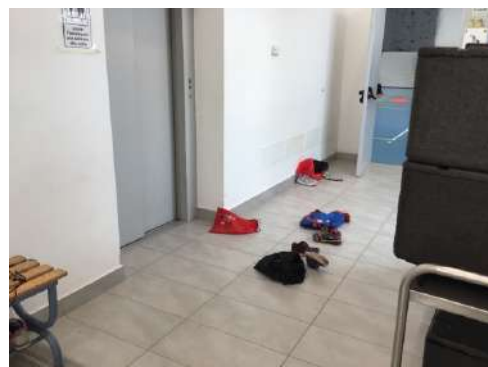
L'ascensore si attiva solo con l'utilizzo di una chiave in dotazione del personale scolastico

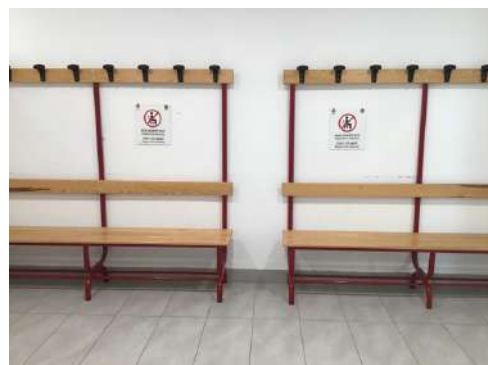
**3-14**

Criticità rilevata  
Attaccapanni: posizione inadeguata

Riposizionamento di attaccapanni a muro. L'attaccapanni utilizzato da persone adulte dovrà essere posizionato ad un'altezza di circa 160 cm dal piano del pavimento, avendo cura di porre alcuni appendini anche all'altezza di cm 120 che verranno utilizzati da persone di bassa statura o su sedia a ruote. In caso di utilizzo prevalente da parte di bambini l'attaccapanni sarà posto alle seguenti altezze: cm 100 per scuole materne e cm 120 per scuole elementari.

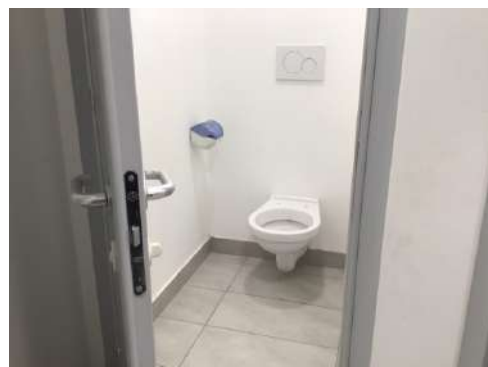
**3-16**

Criticità rilevata  
bagno accessibile: assenza

Realizzazione ex novo di un servizio igienico a norma del D.M. 236/89.

Il locale igienico dovrà essere attrezzato con: tazza wc e accessori annessi, lavabo, specchio, corrimani, maniglioni, ecc.

Lo spazio libero necessario all'accostamento e al trasferimento laterale dalla sedia a ruote alla tazza wc dovrà essere di minimo 100 cm misurati dall'asse del sanitario. Si dovrà garantire: da un lato lo spazio adeguato per l'avvicinamento e la rotazione di una sedia a ruote, dall'altro una distanza tale da consentire a chi usa il wc un agevole appiglio ai corrimani posti sulla parete laterale (l'asse della tazza dovrà distare 40 cm dalla parete laterale o dal corrimano o maniglione di appoggio). La distanza fra il bordo anteriore della tazza e la parete posteriore dovrà essere di 75-80 cm. Il maniglione a lato della tazza sarà posizionato ad un'altezza di cm 80 dal piano di calpestio.

L'altezza del piano superiore della tazza, preferibilmente sospesa, dovrà essere di 40-45 cm dal pavimento. Il wc sarà corredato di tutti gli accessori necessari posti in modo da renderne l'uso agevole ed immediato anche rimanendo seduti sulla tazza. Il campanello di allarme

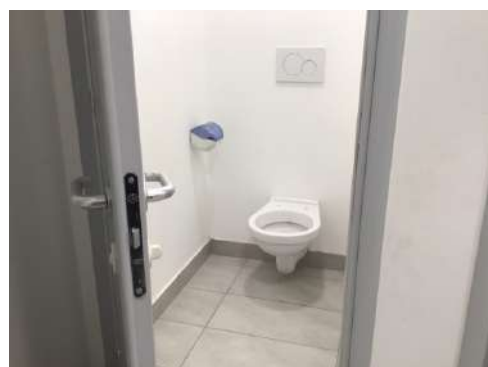
3-17

Criticità rilevata  
bagno accessibile: assenza

Realizzazione ex novo di un servizio igienico a norma del D.M. 236/89. Il locale igienico dovrà essere attrezzato con: tazza wc e accessori annessi, lavabo, specchio, corrimani, maniglioni, ecc.

Lo spazio libero necessario all'accostamento e al trasferimento laterale dalla sedia a ruote alla tazza wc dovrà essere di minimo 100 cm misurati dall'asse del sanitario. Si dovrà garantire: da un lato lo spazio adeguato per l'avvicinamento e la rotazione di una sedia a ruote, dall'altro una distanza tale da consentire a chi usa il wc un agevole appiglio ai corrimani posti sulla parete laterale (l'asse della tazza dovrà distare 40 cm dalla parete laterale o dal corrimano o maniglione di appoggio). La distanza fra il bordo anteriore della tazza e la parete posteriore dovrà essere di 75-80 cm. Il maniglione a lato della tazza sarà posizionato ad un'altezza di cm 80 dal piano di calpestio. L'altezza del piano superiore della tazza, preferibilmente sospesa, dovrà essere di 40-45 cm dal pavimento. Il wc sarà corredato di tutti gli accessori necessari posti in modo da renderne l'uso agevole ed immediato anche rimanendo seduti sulla tazza. Il campanello di allarme

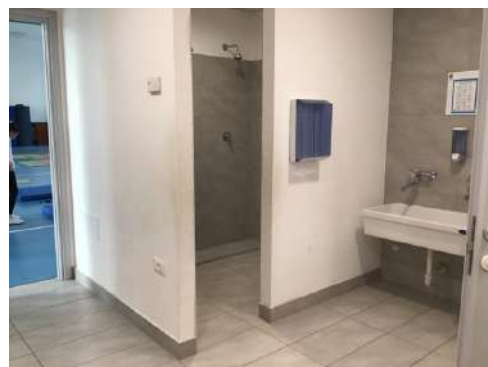
**3-18**Criticità rilevata  
Elemento murario da modificare

Il passaggio per entrare nelle docce attualmente è largo 60 cm

Demolizione di parete o tramezza e ricostruzione della stessa secondo le necessità del caso.

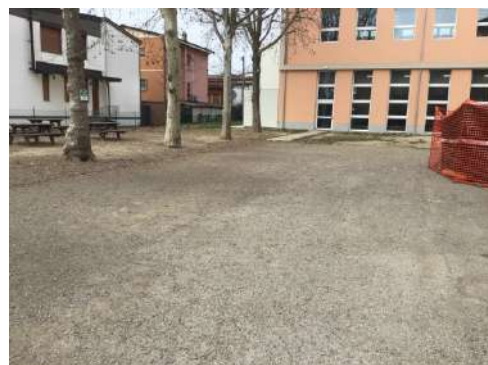
Sul retro della scuola sono presenti alcune panche dotata di tavoli, sono collegate alla superficie in asfalto sconnessa solamente da dei percorsi in terra battuta molto difficili da utilizzare, in questa zona c'è anche un orto didattico.

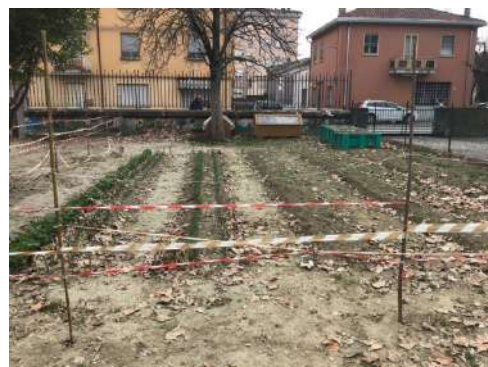
Lo spazio attualmente occupato da un orto potrebbe essere integrato con delle aiuole sospese in modo che siano utilizzabili anche da alunni con disabilità motoria, inoltre dovrebbero essere dotate di alcuni percorsi più accessibili.

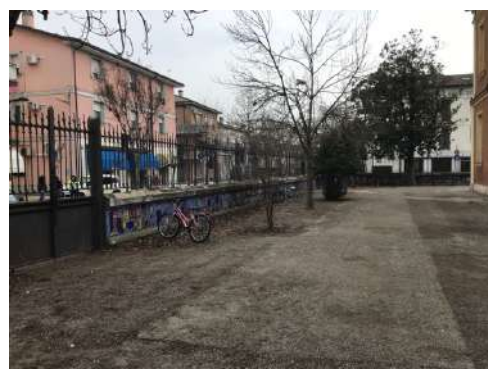
L'intero spazio esterno è completamente sprovvisto di protezioni in caso di pioggia sia in corrispondenza delle rastrelliere per le biciclette sia per l'ingresso all'edificio.

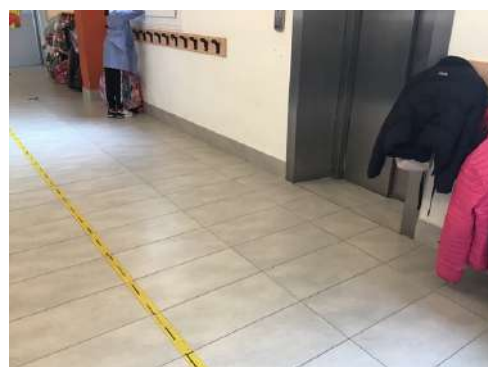
Nel punto di accesso all'ascensore c'è una piccola rampa con la pendenza di circa il 4%

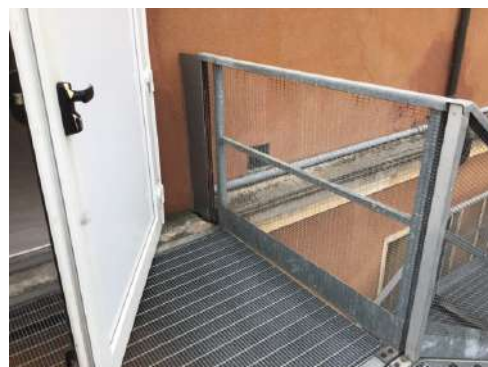
In corrispondenza della soglia dell'uscita di sicurezza sul lato destro uscendo è presente un piccolo buco nella pavimentazione

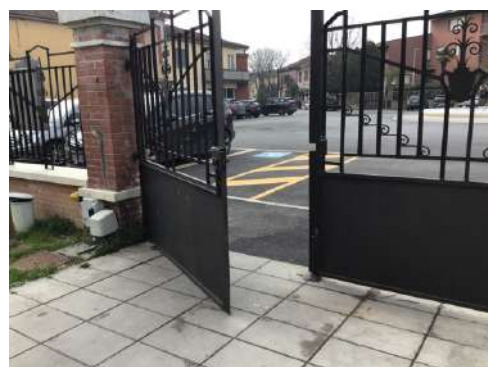
## Foto del rilievo

Cancello d'ingresso troppo pesante.

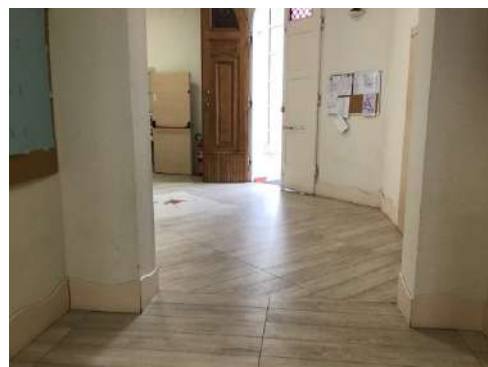
**4-4**

Criticità rilevata  
protezione spigoli vivi inadeguata o assente

Inserimento di adeguata protezione con pannello o striscia di materiale morbido ed elastico ad elevata elasticità ed assorbimento d'urto.

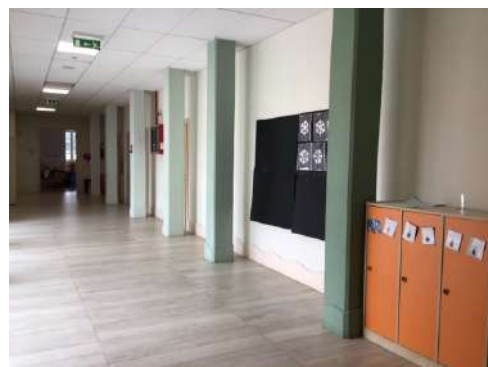
**4-8**

Criticità rilevata  
protezione spigoli vivi inadeguata o assente

Tutti gli spigoli dei pilastri sono privi di protezione

Inserimento di adeguata protezione con pannello o striscia di materiale morbido ed elastico ad elevata elasticità ed assorbimento d'urto.

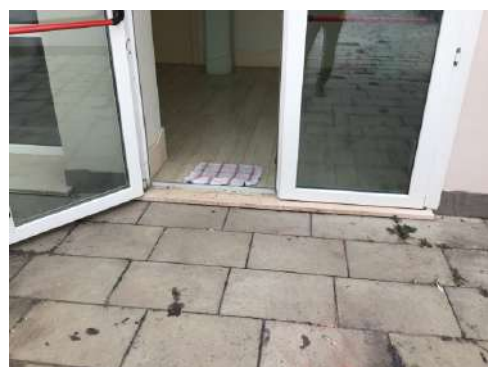
**4-9**

Criticità rilevata  
Dislivello causato da gradino max 2,5 cm

Eliminazione del dislivello attraverso la realizzazione di un raccordo della pavimentazione con l'area carrabile mediante la sovrapposizione di uno strato di materiale su tutta la larghezza del marciapiede.

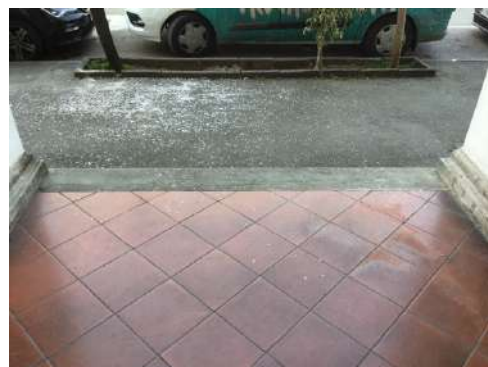
Foto del rilievo

Si segnala la presenza di un gradino di 35 cm al quale se necessario si può pensare di inserire un parapetto, per impedire eventuali cadute.

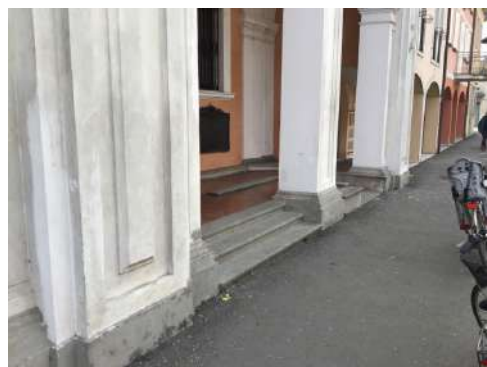
## Foto del rilievo

Non è presente, esternamente, alcuna indicazione per l'accesso riservato.

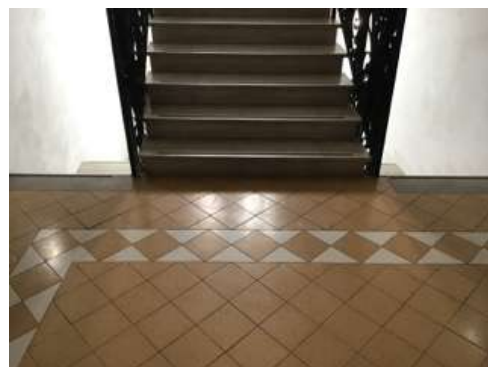
**5-25**

Criticità rilevata  
Segnaletica a pavimento: assenza

Realizzazione di fascia a pavimento di facile percezione tattile e visiva in PVC (tipo LogesVetEvolution), atta a segnalare l'inizio e la fine di una rampa scala a persone non vedenti e ipovedenti.

La fascia tattilo-plantare dovrà essere collocata 20 cm. prima dell'inizio rampa e a 20 cm. dopo fine rampa. La segnaletica dovrà avere una profondità di cm. 60 ed una larghezza pari alla rampa di scale.

Al fine di rafforzare per ragioni di sicurezza e di orientamento l'andamento della o delle rampe di scale, si suggerisce all'inizio e al termine di ogni rampa di inserire una segnaletica tattile sul corrimano.

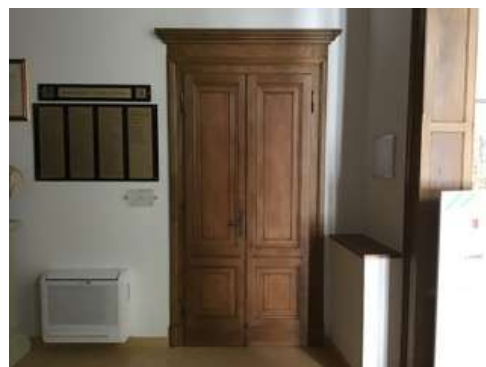
**5-26**

Foro porta inadeguato porta a due o più ante (inferiore 80/75 cm)

Scheda valida per tutte le porte del secondo piano, formate da un serramento a doppia anta, se aperta una sola il passaggio è di 50cm.

E' necessario mantenere entrambe le ante aperte per garantire un minimo di dimensioni del foro porta (luce netta minima porte d'ingresso cm 90; luce netta minima porte interne cm 80).

Verificare che le due ante aperte non risultino di intralcio - e potenziale pericolo - per gli utenti.

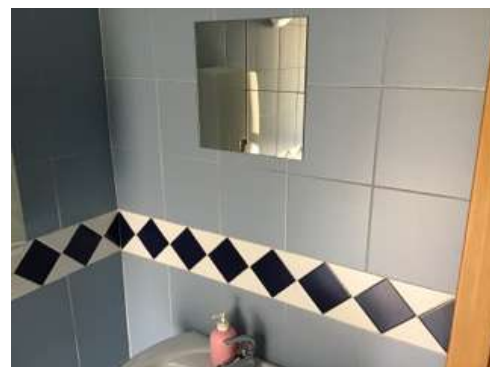
**5-28**

Criticità rilevata  
Specchio: posizione inadeguata

Riposizionamento dello specchio esistente ad un'altezza non superiore a cm 90 dal pavimento.

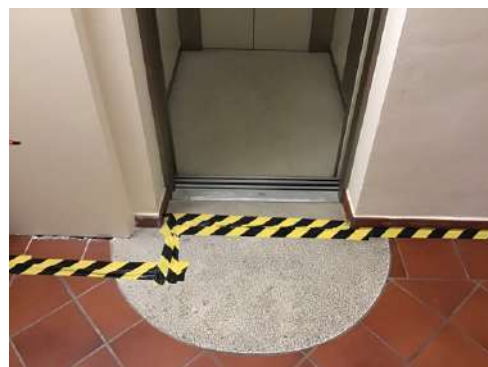
**5-29**

Assenza di segnalazione tattilo-plantare come linea guida all'orientamento delle persone non vedenti

Inserimento di segnalazione tattile costituita da fascia di larghezza 60 cm trattata a righe parallele con funzione di orientamento o intercettazione di un servizio pubblico.

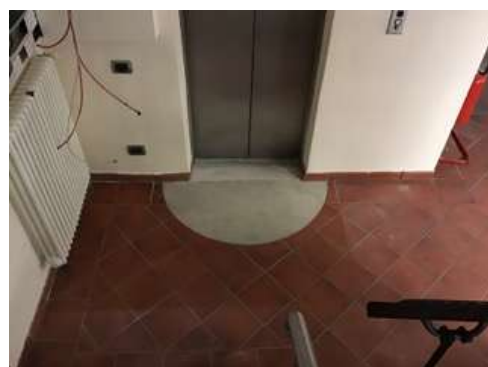
**5-61**

Criticità rilevata

Assenza di segnalazione tattilo-plantare come linea guida  
all'orientamento delle persone non vedenti

## Descrizione dell'intervento

Inserimento di segnalazione tattile costituita da fascia di larghezza 60 cm trattata a righe parallele con funzione di orientamento o intercettazione di un servizio pubblico.

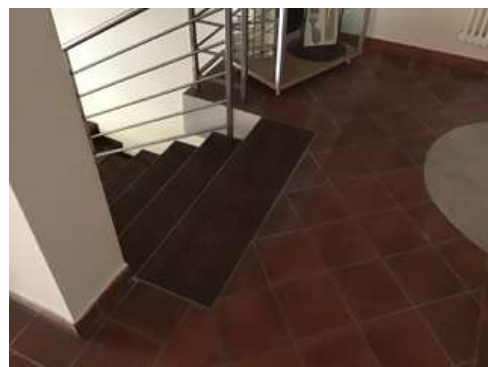
**5-62**

Criticità rilevata

Segnaletica a pavimento: assenza solo fascia di pericolo valicabile

## Descrizione dell'intervento

Realizzazione di fascia a pavimento in PVC, tipo LogesVetEvolution, di facile percezione tattile e visiva, atta a segnalare il pericolo rappresentato dalla presenza di una SCALA a persone non vedenti e ipovedenti.

La segnaletica indicata è quella di pericolo valicabile.

La fascia tattilo-plantare dovrà essere collocata 20 cm prima dell'inizio rampa e a 20 cm dopo fine rampa di scale o gradino. La segnaletica dovrà avere una profondità di cm. 40 ed una larghezza pari alla rampa di scale.

Al fine di rafforzare per ragioni di sicurezza e di orientamento l'andamento della o delle rampe di scale, si suggerisce all'inizio e al termine di ogni rampa di inserire una segnaletica tattile sul corrimano

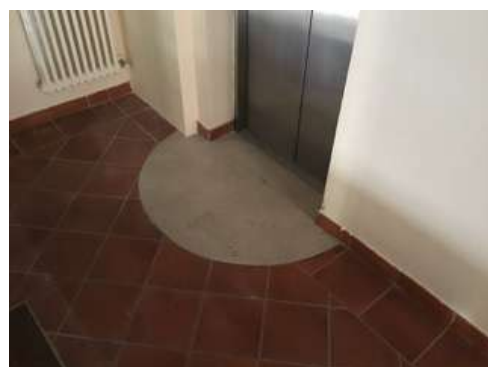
**5-63**

Criticità rilevata

Assenza di segnalazione tattilo-plantare come linea guida  
all'orientamento delle persone non vedenti

## Descrizione dell'intervento

Inserimento di segnalazione tattile costituita da fascia di larghezza 60 cm trattata a righe parallele con funzione di orientamento o intercettazione di un servizio pubblico.

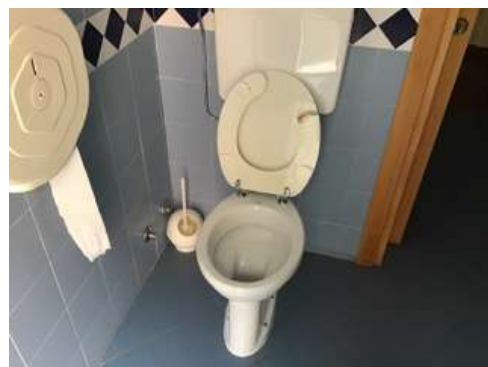
# 5-64

Criticità rilevata  
Maniglione: assenza

### Descrizione dell'intervento

Inserimento di maniglione di sostegno, fisso o ribaltabile. Il maniglione sarà posizionato a lato della tazza wc o del bidet, a 40 cm dall'asse della tazza (nel caso non sia presente una parete laterale a tale distanza). Entrambi i maniglioni saranno posizionati ad altezza di cm 70 dal piano di calpestio ed avranno un diametro di 3-4 cm.

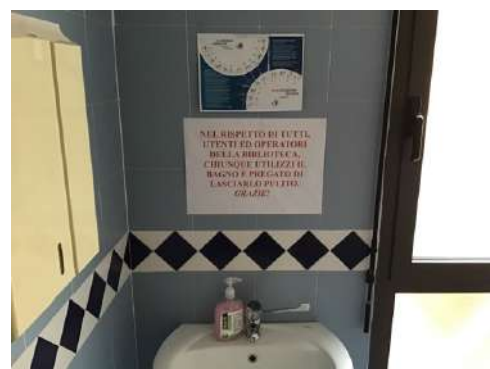
**5-66**

Criticità rilevata  
Specchio: assenza

### Descrizione dell'intervento

Inserimento di specchio, da fissare alla parete ad un'altezza non superiore a cm 90 dal pavimento.

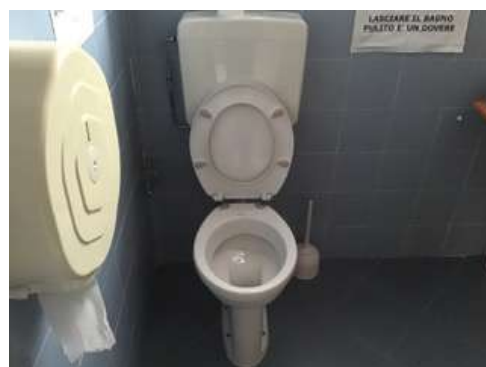
**5-67**

Criticità rilevata  
Maniglione: assenza

### Descrizione dell'intervento

Inserimento di maniglione di sostegno, fisso o ribaltabile. Il maniglione sarà posizionato a lato della tazza wc o del bidet, a 40 cm dall'asse della tazza (nel caso non sia presente una parete laterale a tale distanza). Entrambi i maniglioni saranno posizionati ad altezza di cm 70 dal piano di calpestio ed avranno un diametro di 3-4 cm.

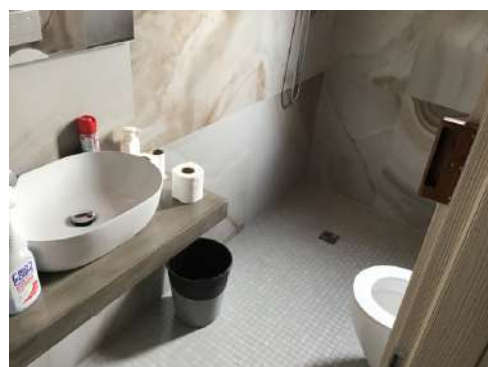
Al primo piano è già presente un servizio riservato ma è scomodo poiché per raggiungerlo bisogna superare l'auditorium dovendo passare attraverso due porte tagliafuoco

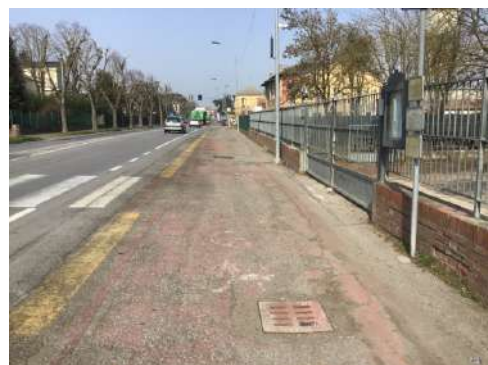
In corrispondenza dell'ingresso della scuola è presente un attraversamento pedonale su una strada ad intenso traffico dovrà essere previsto un semaforo per renderlo più sicuro

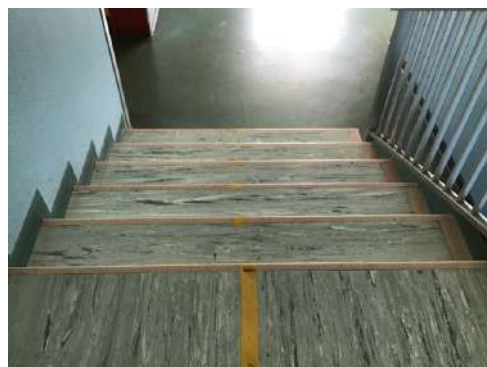
# 6-21

Criticità rilevata

## Difficoltà di percezione della differenza di quota

Adeguamento di una serie di gradini tramite evidenziazione cromatica dell'angolo: inserimento di fascia cromaticamente distinta dalla superficie e di materiale antidrucciolevole, di larghezza minima 10 cm, sulle pedate dei gradini, evidenziazione cromatica dell'alzata in modo da rendere visibili i gradini durante la salita.

La differenziazione cromatica potrà essere eseguita con fasce anti sdrucchiolo considerando anche l'elevata scivolosità del linoleum se bagnato.

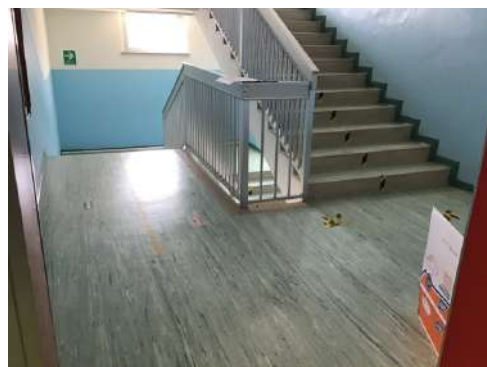
**6-23**

Criticità rilevata  
Segnaletica a pavimento: assenza

Realizzazione di fascia a pavimento di facile percezione tattile e visiva in PVC (tipo LogesVetEvolution), atta a segnalare l'inizio e la fine di una rampa scala a persone non vedenti e ipovedenti.

La fascia tattilo-plantare dovrà essere collocata 20 cm. prima dell'inizio rampa e a 20 cm. dopo fine rampa. La segnaletica dovrà avere una profondità di cm. 60 ed una larghezza pari alla rampa di scale.

Al fine di rafforzare per ragioni di sicurezza e di orientamento l'andamento della o delle rampe di scale, si suggerisce all'inizio e al termine di ogni rampa di inserire una segnaletica tattile sul corrimano.

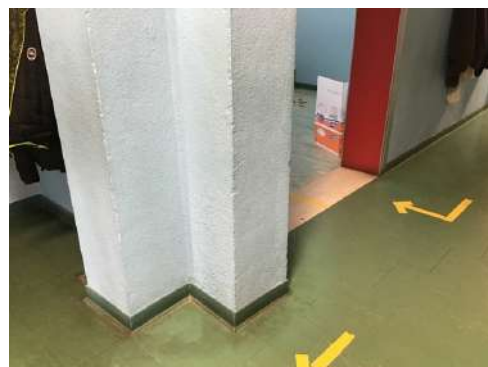
**6-24**

Criticità rilevata  
protezione spigoli vivi inadeguata o assente

Inserimento di adeguata protezione con pannello o striscia di materiale morbido ed elastico ad elevata elasticità ed assorbimento d'urto.

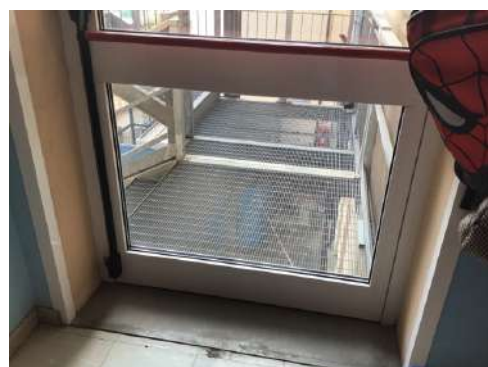
**6-26**Criticità rilevata  
Assenza di spazio calmo

Oltre la mancanza dello spazio calmo si segnala anche un pericolosissimo salto di quota nel punto di uscita.

Realizzazione di struttura a sbalzo o di nicchia con funzione di spazio calmo, a integrazione della scala antincendio. Tale spazio dovrà garantire lo stazionamento in condizioni di sicurezza di un utente in carrozzina o con problemi di mobilità senza creare intralcio all'apertura delle porte e all'esodo degli altri occupanti. I materiali costituenti la struttura saranno gli stessi utilizzati per la scala antincendio (classe 0 di reazione al fuoco). Lo spazio calmo potrà essere collocato in adiacenza ad una parete solo se dotata di requisiti di resistenza al fuoco secondo la normativa vigente; nel caso in cui la parete non presenti tali requisiti la struttura di sicurezza dovrà distaccarsi dall'edificio di almeno 2,5 m, o comunque secondo le indicazioni legislative.

Lo spazio calmo dovrà essere dotato di opportuna segnaletica che inequivocabilmente lo identifichi e ne consenta il raggiungimento.

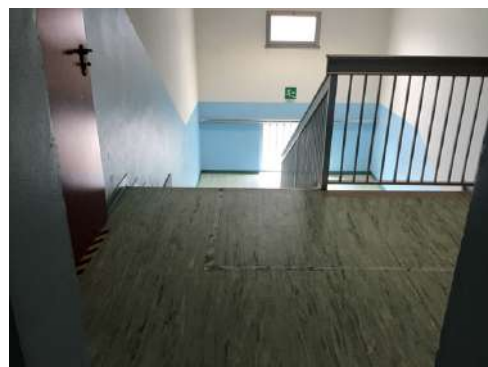
**6-27**

Criticità rilevata  
Segnaletica a pavimento: assenza

Realizzazione di fascia a pavimento di facile percezione tattile e visiva in PVC (tipo LogesVetEvolution), atta a segnalare l'inizio e la fine di una rampa scala a persone non vedenti e ipovedenti.

La fascia tattilo-plantare dovrà essere collocata 20 cm. prima dell'inizio rampa e a 20 cm. dopo fine rampa. La segnaletica dovrà avere una profondità di cm. 60 ed una larghezza pari alla rampa di scale.

Al fine di rafforzare per ragioni di sicurezza e di orientamento l'andamento della o delle rampe di scale, si suggerisce all'inizio e al termine di ogni rampa di inserire una segnaletica tattile sul corrimano.

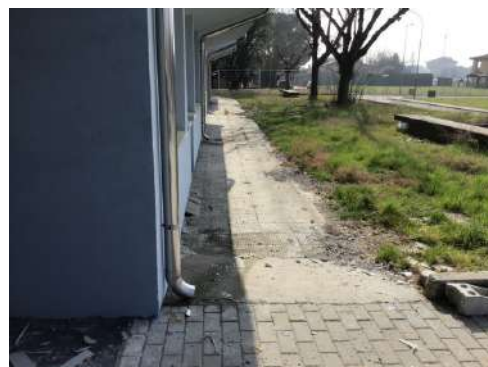
Questo codice è valido per tutta la pavimentazione esterna perimetrale dell'edificio. È presente già una pavimentazione in conglomerato cementizio la quale è caratterizzata da una serie di sconnessioni diffuse e da una notevole pendenza trasversale. Per buona parte dell'edificio invece non è presente al momento una pavimentazione perimetrale.

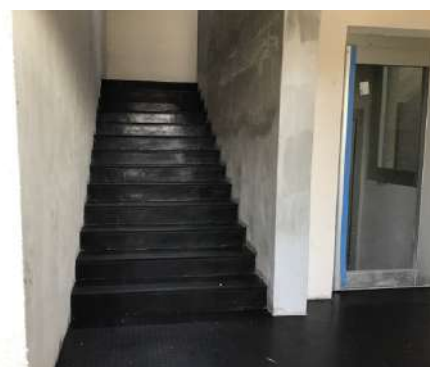
**7-16**

Criticità rilevata

Difficoltà di percezione della differenza di quota

Adeguamento di una serie di gradini tramite evidenziazione cromatica dell'angolo: inserimento di fascia cromaticamente distinta dalla superficie e di materiale antidrucciolevole, di larghezza minima 10 cm, sulle pedate dei gradini, evidenziazione cromatica dell'alzata in modo da rendere visibili i gradini durante la salita.

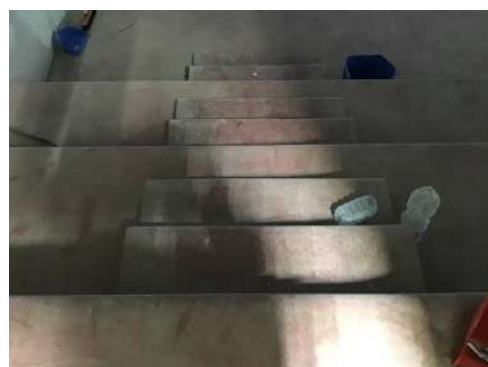
**7-17**

Criticità rilevata

Difficoltà di percezione della differenza di quota

Adeguamento di una serie di gradini tramite evidenziazione cromatica dell'angolo: inserimento di fascia cromaticamente distinta dalla superficie e di materiale antidrucciolevole, di larghezza minima 10 cm, sulle pedate dei gradini, evidenziazione cromatica dell'alzata in modo da rendere visibili i gradini durante la salita.

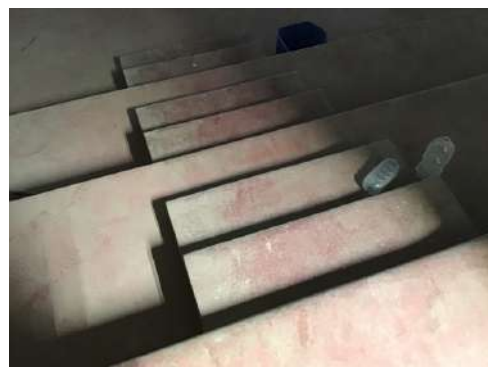
**7-18**Criticità rilevata  
Corrimano: assenza

Inserimento di corrimano: nel caso di un uso da parte di persone adulte il corrimano dovrà avere preferibilmente sezione con diametro di mm 40, nel caso di maggior uso da parte di bambini il diametro non dovrà superare i 30 mm. I corrimani utilizzati da parte degli adulti saranno posti ad un'altezza compresa tra 90 e 100 cm, quelli utilizzati da parte dei bambini andranno posti a un'altezza compresa tra cm 60 e cm 75. In caso di utenza mista si consiglia l'utilizzo di doppio corrimano posto alle due altezze. Il corrimano dovrà essere prolungato di cm 30 oltre il primo e l'ultimo gradino. La distanza tra il corrimano e la parete dovrà essere compresa tra i 4 e i 5 cm. Affinché le mensole di fissaggio al muro non costituiscano ostacolo sarà indispensabile posizionarle sulla parte inferiore del corrimano. Il materiale dovrà assicurare una presa sicura (anti-scivolo) ed essere gradevole al tatto. Il corrimano deve essere sempre presente su entrambi i lati della scala.

Da realizzare solo su un lato.

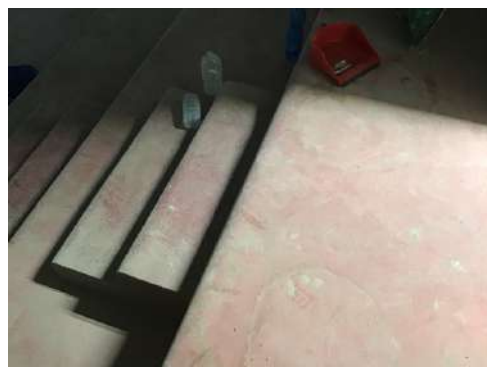
**7-19**Criticità rilevata  
Segnaletica a pavimento: assenza

Realizzazione di fascia a pavimento di facile percezione tattile e visiva in PVC (tipo LogesVetEvolution), atta a segnalare l'inizio e la fine di una rampa scala a persone non vedenti e ipovedenti.

La fascia tattilo-plantare dovrà essere collocata 20 cm. prima dell'inizio rampa e a 20 cm. dopo fine rampa. La segnaletica dovrà avere una profondità di cm. 60 ed una larghezza pari alla rampa di scale.

Al fine di rafforzare per ragioni di sicurezza e di orientamento l'andamento della o delle rampe di scale, si suggerisce all'inizio e al termine di ogni rampa di inserire una segnaletica tattile sul corrimano.

Da realizzare nella parte sommitale.

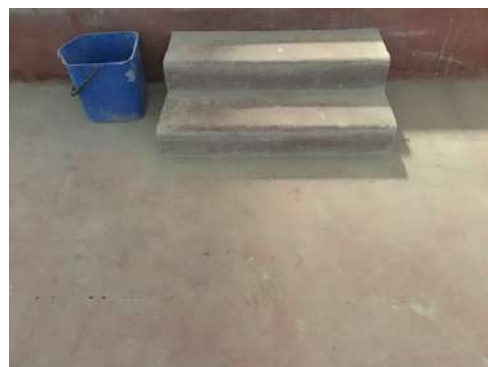
**7-20**Criticità rilevata  
Segnaletica a pavimento: assenza

Realizzazione di fascia a pavimento di facile percezione tattile e visiva in PVC (tipo LogesVetEvolution), atta a segnalare l'inizio e la fine di una rampa scala a persone non vedenti e ipovedenti.

La fascia tattilo-plantare dovrà essere collocata 20 cm. prima dell'inizio rampa e a 20 cm. dopo fine rampa. La segnaletica dovrà avere una profondità di cm. 60 ed una larghezza pari alla rampa di scale.

Al fine di rafforzare per ragioni di sicurezza e di orientamento l'andamento della o delle rampe di scale, si suggerisce all'inizio e al termine di ogni rampa di inserire una segnaletica tattile sul corrimano.

Da realizzare nella parte inferiore.

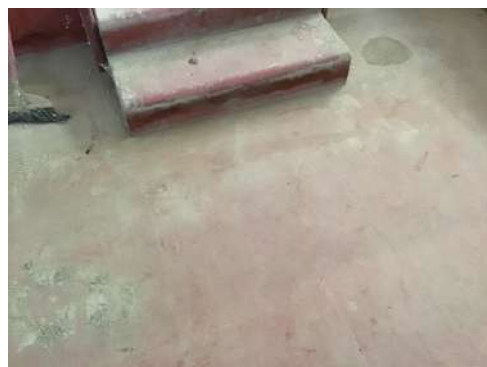
**7-21**Criticità rilevata  
Segnaletica a pavimento: assenza

Realizzazione di fascia a pavimento di facile percezione tattile e visiva in PVC (tipo LogesVetEvolution), atta a segnalare l'inizio e la fine di una rampa scala a persone non vedenti e ipovedenti.

La fascia tattilo-plantare dovrà essere collocata 20 cm. prima dell'inizio rampa e a 20 cm. dopo fine rampa. La segnaletica dovrà avere una profondità di cm. 60 ed una larghezza pari alla rampa di scale.

Al fine di rafforzare per ragioni di sicurezza e di orientamento l'andamento della o delle rampe di scale, si suggerisce all'inizio e al termine di ogni rampa di inserire una segnaletica tattile sul corrimano.

Da realizzare nella parte inferiore.

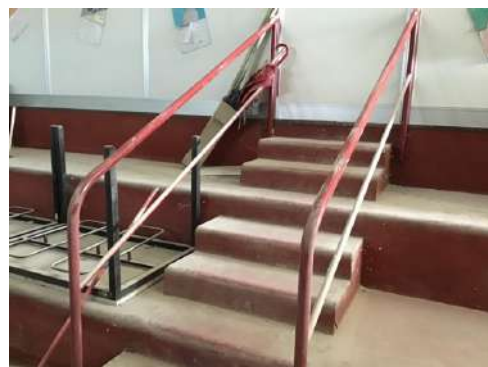
**7-22**

Criticità rilevata  
parapetto: assenza/inadeguatezza

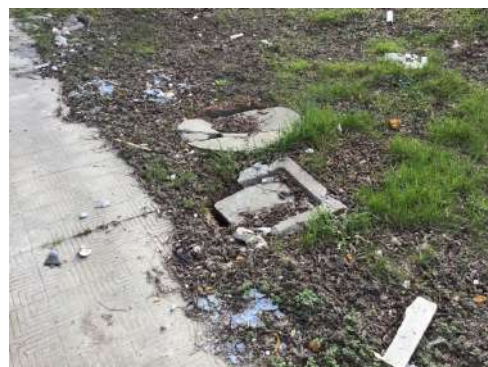
Nel prato esterno si evidenzia la presenza di chiusini rotti, che possono essere pericolosi, andranno sostituiti.

Sostituzione della caditoia con nuovo manufatto che verrà incassato e reso perfettamente complanare al pavimento. La caditoia non dovrà presentare fessure tali da costituire ostacolo o pericolo rispetto a ruote, tacchi o bastoni. I vuoti non potranno essere attraversati da sfere di diametro superiore ai 20 mm (preferibilmente non superiore a 15 mm); eventuali fessure parallele dovranno essere poste in senso ortogonale alla principale direzione di marcia.

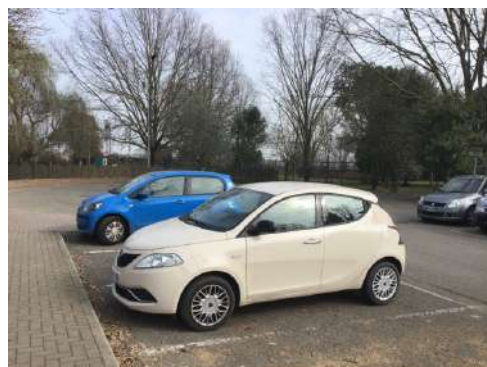
**8-1**

Scarsa o inesistente dotazione di parcheggi riservati ai disabili.  
(Parcheggio a pettine ortogonale al percorso pedonale)

Inserimento di un'area di parcheggio di mt 5x3,20 in aderenza al percorso pedonale.

L'area dovrà essere adeguatamente evidenziata con una segnaletica verticale, posta a cm 220 d'altezza, e da una segnaletica orizzontale che individua una zona di cm 170 di larghezza, relativa all'ingombro dell'autovettura, ed una seconda, di larghezza minima cm 150, necessaria al libero movimento dell'utente in fase di trasferimento.

La zona pedonale, se non complanare, dovrà sempre essere raccordata mediante scivolo (max 8%) con il percorso principale.

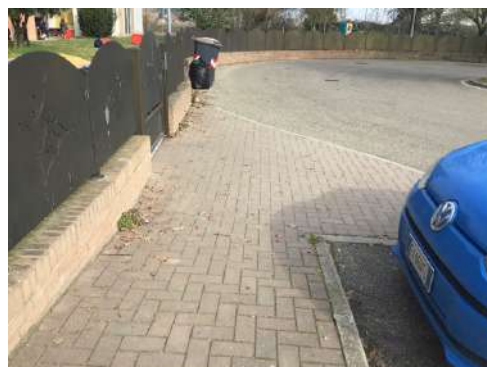
**8-2**

Assenza di segnalazione tattilo-plantare come linea guida  
all'orientamento delle persone non vedenti

Inserimento di segnalazione tattile costituita da fascia di larghezza 60 cm trattata a righe parallele con funzione di orientamento o intercettazione di un servizio pubblico.

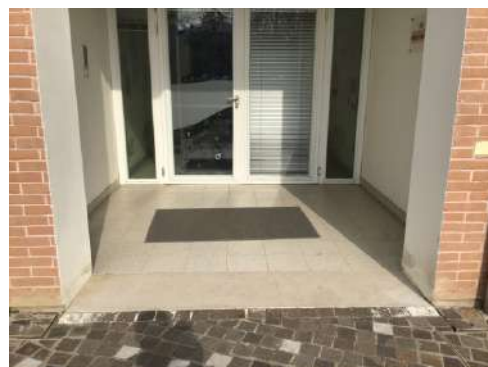
**8-5**

Assenza di segnaletica informativa e di orientamento su supporto

Installazione di mappa tattile quale rappresentazione in rilievo della planimetria di un ambiente, con l'indicazione dei principali punti di riferimento utili agli utenti dell'edificio o dello spazio. Deve risultare di facile lettura visiva, tramite forte contrasto cromatico e facile percezione tattile data dal rilievo, che deve riportare la planimetria e le descrizioni in caratteri Braille e normali.

L'informazione di tipo tattile a parete (verticale) deve essere posizionata ad un'altezza non superiore a cm 150 e non inferiore a cm 130 da terra. Qualora la targa sia collocata orizzontalmente, questa deve avere una inclinazione di 30° ed essere ad una altezza di cm 90 da terra. Per la lettura tattile è sempre consigliabile la disposizione su piano inclinato a 30°.

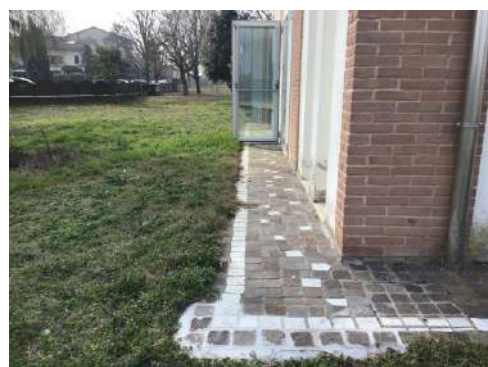
Alcuni percorsi pedonali lungo le facciate dell'edificio hanno una larghezza inferiore a 90 cm.

Realizzazione a fianco del percorso esistente, di una nuova pavimentazione pedonale, identica alla preesistente, aumentando la larghezza complessiva del percorso. Per consentirne l'uso da parte di persone in carrozzina, la larghezza minima dovrà essere di cm. 90/120. La superficie calpestabile sarà compatta ed omogenea. Le fugature prive di risalti e non superiori a cm. 0,5. La pendenza trasversale nel suo complesso non dovrà superare l'1%.

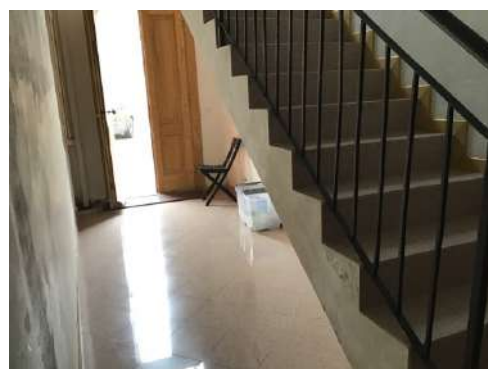
Protezione della sezione inferiore del parapetto, pericolosa in quanto sporgente.

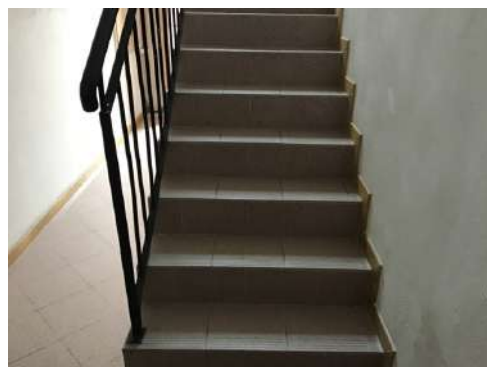
**9-16**

Difficoltà di percezione della differenza di quota

Adeguamento di una serie di gradini tramite evidenziazione cromatica dell'angolo: inserimento di fascia cromaticamente distinta dalla superficie e di materiale antidrucciolevole, di larghezza minima 10 cm, sulle pedate dei gradini, evidenziazione cromatica dell'alzata in modo da rendere visibili i gradini durante la salita.

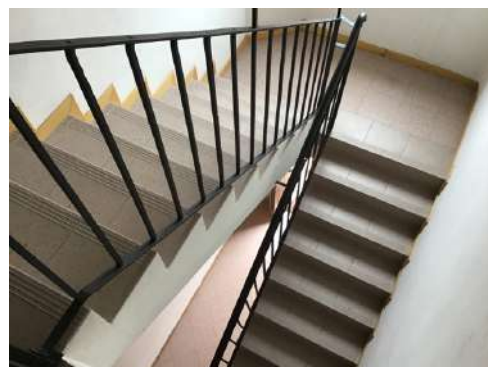
**9-17**Criticità rilevata  
Inadeguatezza del parapetto

Gli elementi verticali del parapetto della scala hanno una distanza tra loro superiore ai 10 cm.

Protezione del parapetto con lastra in plexiglass o similare al fine di renderlo conforme alle caratteristiche di altezza non inferiore a cm 100 e di inattraversabilità da parte di una sfera di diametro superiore ai 10 cm. La lastra trasparente manterrà libera la visuale, dovrà avere bordi arrotondati e perni di fissaggio adeguati al fine di renderla completamente solidale al resto della struttura.

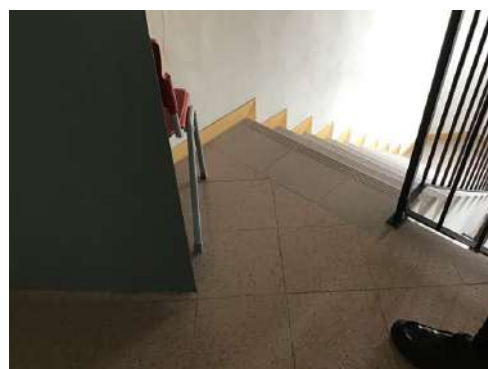
**9-18**

Criticità rilevata  
Segnaletica a pavimento: assenza

Realizzazione di fascia a pavimento di facile percezione tattile e visiva in PVC (tipo LogesVetEvolution), atta a segnalare l'inizio e la fine di una rampa scala a persone non vedenti e ipovedenti.

La fascia tattilo-plantare dovrà essere collocata 20 cm. prima dell'inizio rampa e a 20 cm. dopo fine rampa. La segnaletica dovrà avere una profondità di cm. 60 ed una larghezza pari alla rampa di scale.

Al fine di rafforzare per ragioni di sicurezza e di orientamento l'andamento della o delle rampe di scale, si suggerisce all'inizio e al termine di ogni rampa di inserire una segnaletica tattile sul corrimano.

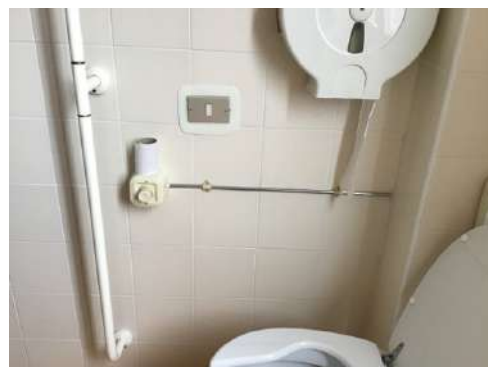
**9-19**

Criticità rilevata  
Maniglione: assenza

Servizio igienico per gli spettatori, riservato a persone con disabilità.

Inserimento di maniglione di sostegno, fisso o ribaltabile. Il maniglione sarà posizionato a lato della tazza wc o del bidet, a 40 cm dall'asse della tazza (nel caso non sia presente una parete laterale a tale distanza). Entrambi i maniglioni saranno posizionati ad altezza di cm 70 dal piano di calpestio ed avranno un diametro di 3-4 cm.

Da sostituire il maniglione verticale con uno orizzontale a lato del wc.

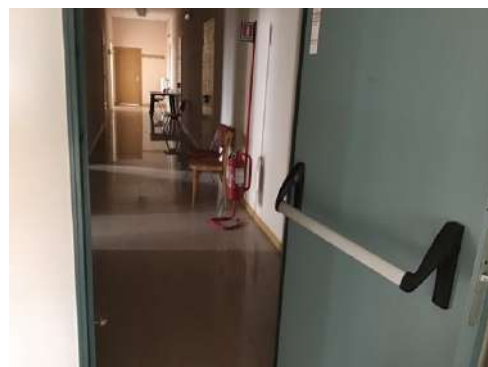
Questa porta ha una luce di passaggio utile inferiore a 75 cm.

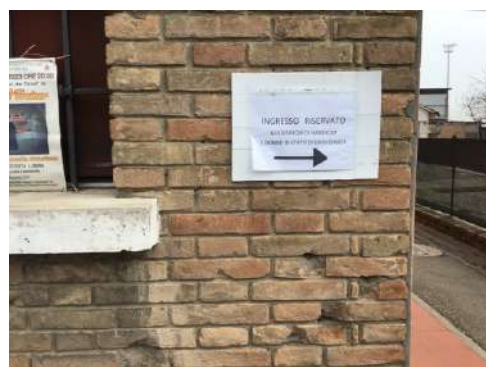
La segnaletica presente è inadeguata e poco visibile. È preferibile. Posizionarla in corrispondenza della mappa tattile quando verrà installata e utilizzare dei colori a contrasto.

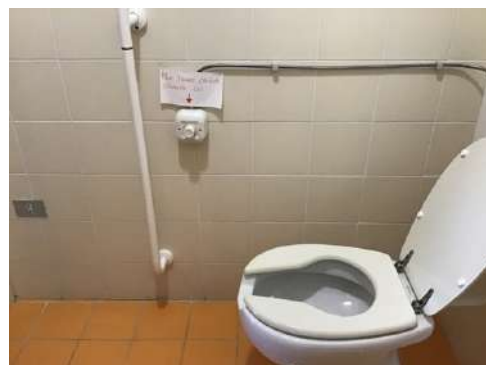
**9-49**Criticità rilevata  
Maniglione: assenza

Servizi igienici per il pubblico all'interno dell'ambulatorio.  
 Sostituzione del maniglione verticale con uno orizzontale a lato del wc.

Inserimento di maniglione di sostegno, fisso o ribaltabile. Il maniglione sarà posizionato a lato della tazza wc o del bidet, a 40 cm dall'asse della tazza (nel caso non sia presente una parete laterale a tale distanza). Entrambi i maniglioni saranno posizionati ad altezza di cm 70 dal piano di calpestio ed avranno un diametro di 3-4 cm.
