# COMUNE DI CONSELICE(RA)

## PIANO ABBATTIMENTO DELLE BARRIERE ARCHITETTONICHE

### FASCICOLI UNITA' EDILIZIE

## SCUOLE MEDIE CONSELICE VIA SELICE

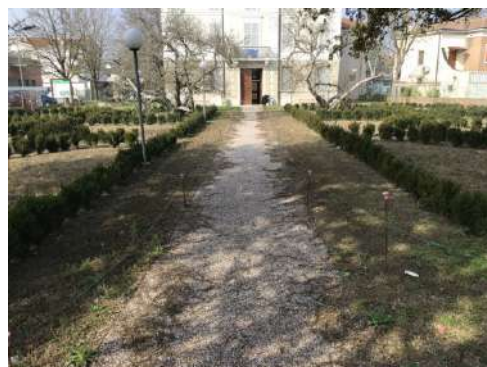
**10-1**

Pavimentazione sconnessa o poco accessibile (stabilizzante)

La pavimentazione del viale d'ingresso dall'accesso principale, ossia cancello carrabile, è in ghiaio sciolto non accessibile. La pavimentazione va compattata mediante stesura di spaccato di roccia rullato compattato o mediante la stabilizzazione del materiale esistente.

Fornitura e posa in opera di un sistema stabilizzante ecocompatibile da miscelare in sito con terreno presente o riportato.

Lo stabilizzante, a lavoro ultimato, non dovrà alterare l'aspetto iniziale del terreno dal punto di vista cromatico, garantendo quindi assenza d'impatto ambientale, inoltre dovrà essere drenante.

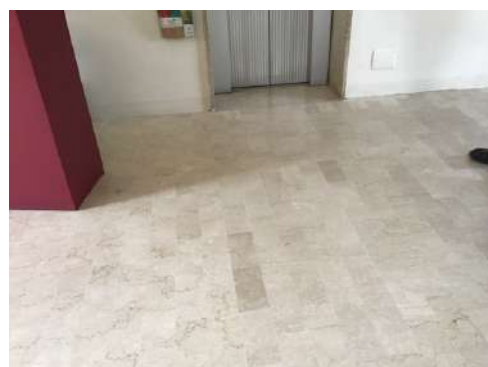
La segnaletica tattile serve ad intercettare l'ascensore.

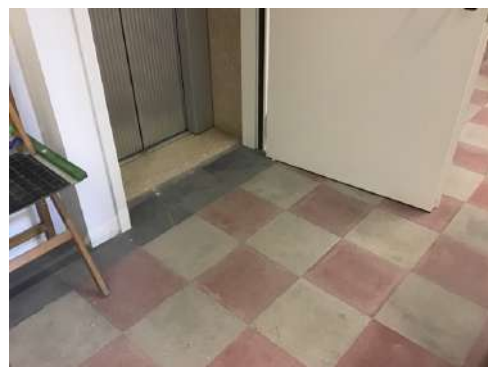
La porta durante i rilievi era chiusa a chiave, ed è antistante l'accesso all'ascensore.

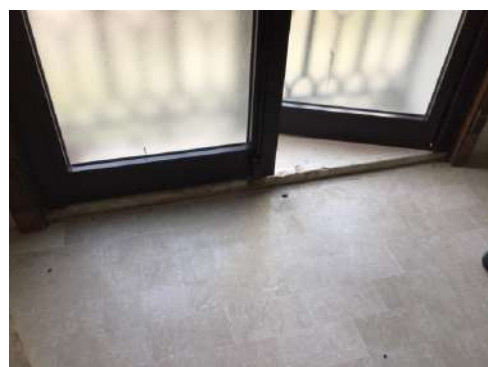
10-29

Criticità rilevata  
Discontinuità della pavimentazione

Realizzazione di piccolo raccordo metallico mediante applicazione di una lamina zigrinata al fine di eliminare il vuoto tra i due piani adiacenti.

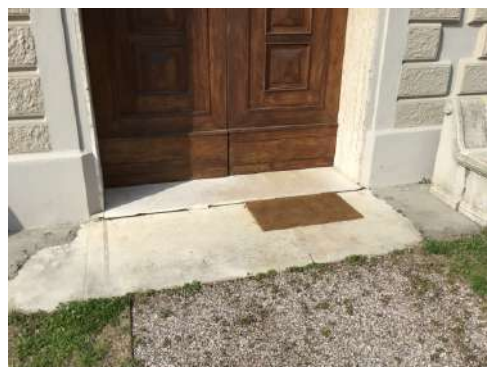
**10-31**

Presenza di zerbino con forma e/o dimensioni costituisce ostacolo

Sostituzione dello zerbino con altro di tipo incassato o di spessore e forma tali da renderlo accessibile a tutti

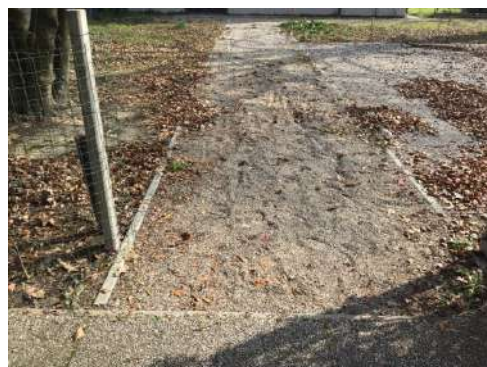
**10-32**

Pavimentazione sconnessa o poco accessibile (stabilizzante)
