# COMUNE DI BAGNARA DI ROMAGNA (RA)

## **PIANO ABBATTIMENTO DELLE BARRIERE ARCHITETTONICHE**

### **FASCICOLI UNITA' EDILIZIE**

## SCUOLA PRIMARIA SAN FRANCESCO

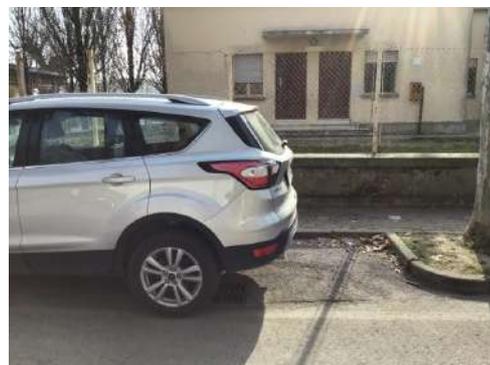
1-1

Criticità rilevata

Scarsa o inesistente dotazione di parcheggi riservati ai disabili.  
(Parcheggio a pettine ortogonale al percorso pedonale)

Inserimento di un'area di parcheggio di mt 5x3,20 in aderenza al percorso pedonale.

L'area dovrà essere adeguatamente evidenziata con una segnaletica verticale, posta a cm 220 d'altezza, e da una segnaletica orizzontale che individua una zona di cm 170 di larghezza, relativa all'ingombro dell'autovettura, ed una seconda, di larghezza minima cm 150, necessaria al libero movimento dell'utente in fase di trasferimento.

La zona pedonale, se non complanare, dovrà sempre essere raccordata mediante scivolo (max 8%) con il percorso principale.

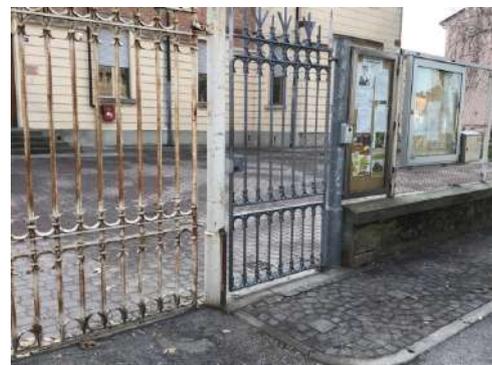
1-2

Criticità rilevata  
Assenza di segnalazione tattilo-plantare come linea guida  
all'orientamento delle persone non vedenti

Inserimento di segnalazione tattile costituita da fascia di larghezza 60 cm trattata a righe parallele con funzione di orientamento o intercettazione di un servizio pubblico.

Intercettazione dal marciapiede esterno alle scale di ingresso.

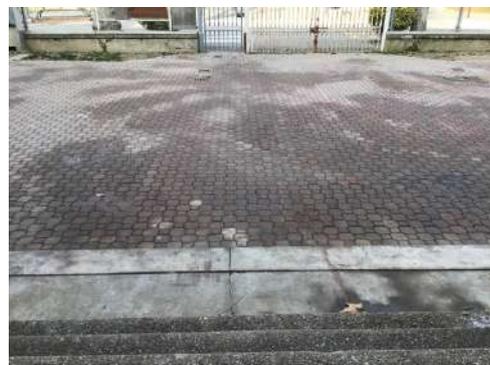
1-3

Criticità rilevata  
Assenza di segnalazione tattilo-plantare come linea guida  
all'orientamento delle persone non vedenti

Inserimento di segnalazione tattile costituita da fascia di larghezza 60 cm trattata a righe parallele con funzione di orientamento o intercettazione di un servizio pubblico.

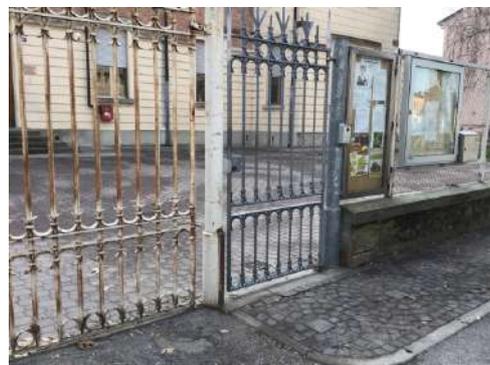
1-4

Criticità rilevata  
Assenza di segnalazione tattilo-plantare come linea guida  
all'orientamento delle persone non vedenti

Inserimento di segnalazione tattile costituita da fascia di larghezza 60 cm trattata a righe parallele con funzione di orientamento o intercettazione di un servizio pubblico.

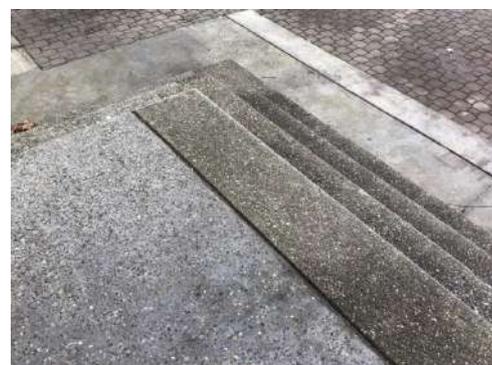
1-5

Criticità rilevata  
Difficoltà di percezione della differenza di quota

Adeguamento di una serie di gradini tramite evidenziazione cromatica dell'angolo: inserimento di fascia cromaticamente distinta dalla superficie e di materiale antidrucciolevole, di larghezza minima 10 cm, sulle pedate dei gradini, evidenziazione cromatica dell'alzata in modo da rendere visibili i gradini durante la salita.

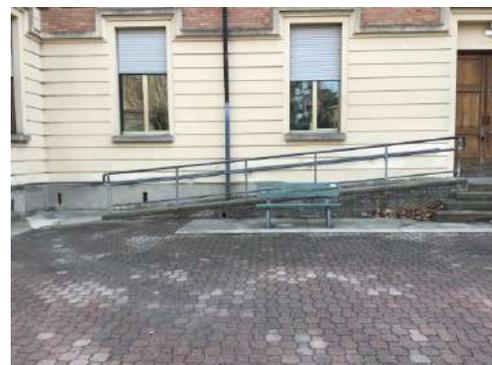
1-6

Criticità rilevata  
rampa non conforme

Pendenza dell'8,7%.

Demolizione del manufatto esistente e ricostruzione in conformità alle normative vigenti.

La rampa, dovrà avere una pendenza longitudinale tale da consentirne l'agevole superamento da parte di tutti (preferibilmente inferiore al 5%), e pendenza trasversale non superiore all'1%. La pavimentazione dovrà essere antisdrucchiolevole, uniforme e compatta. La rampa dovrà avere larghezza non inferiore a cm 90 (se possibile larghezza 150 cm) ed essere dotata di cordoli battiruota laterali di altezza non inferiore a cm 10. Per lunghezze superiori a 10 m sarà necessario interrompere la rampa con un piano orizzontale intermedio di dimensioni non inferiori a cm 150x150.

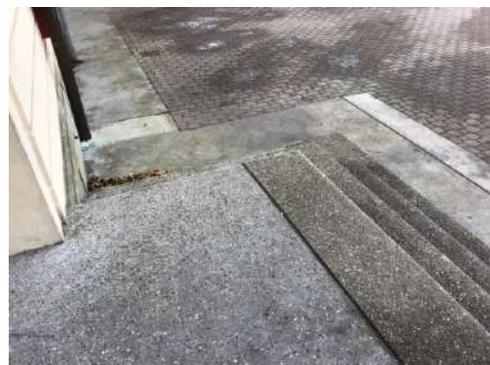
1-7

Criticità rilevata  
Corrimano: assenza

Inserimento di corrimano: nel caso di un uso da parte di persone adulte il corrimano dovrà avere preferibilmente sezione con diametro di mm 40, nel caso di maggior uso da parte di bambini il diametro non dovrà superare i 30 mm. I corrimani utilizzati da parte degli adulti saranno posti ad un'altezza compresa tra 90 e 100 cm, quelli utilizzati da parte dei bambini andranno posti a un'altezza compresa tra cm 60 e cm 75. In caso di utenza mista si consiglia l'utilizzo di doppio corrimano posto alle due altezze. Il corrimano dovrà essere prolungato di cm 30 oltre il primo e l'ultimo gradino. La distanza tra il corrimano e la parete dovrà essere compresa tra i 4 e i 5 cm. Affinché le mensole di fissaggio al muro non costituiscano ostacolo sarà indispensabile posizionarle sulla parte inferiore del corrimano. Il materiale dovrà assicurare una presa sicura (anti-scivolo) ed essere gradevole al tatto. Il corrimano deve essere sempre presente su entrambi i lati della scala.

Inserimento due corrimano.

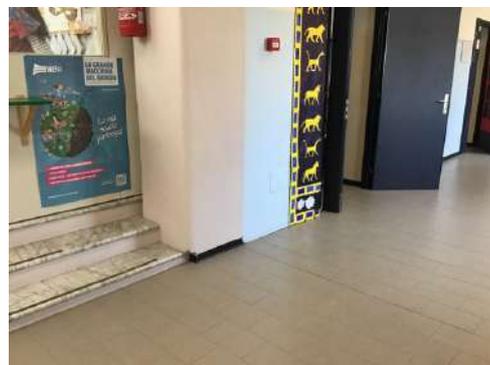
1-8

Criticità rilevata  
Assenza di segnaletica informativa e di orientamento su supporto

Installazione di mappa tattile quale rappresentazione in rilievo della planimetria di un ambiente, con l'indicazione dei principali punti di riferimento utili agli utenti dell'edificio o dello spazio. Deve risultare di facile lettura visiva, tramite forte contrasto cromatico e facile percezione tattile data dal rilievo, che deve riportare la planimetria e le descrizioni in caratteri Braille e normali.

L'informazione di tipo tattile a parete (verticale) deve essere posizionata ad un'altezza non superiore a cm 150 e non inferiore a cm 130 da terra. Qualora la targa sia collocata orizzontalmente, questa deve avere una inclinazione di 30° ed essere ad una altezza di cm 90 da terra. Per la lettura tattile è sempre consigliabile la disposizione su piano inclinato a 30°.

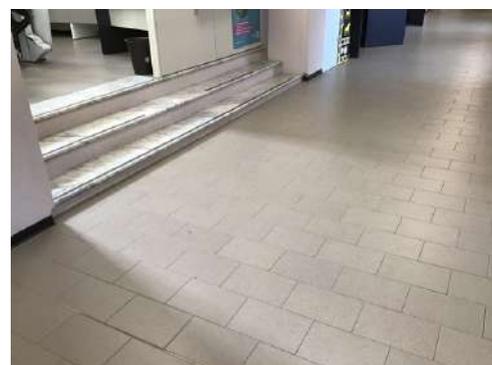
1-9

Criticità rilevata  
Segnaletica a pavimento: assenza

Realizzazione di fascia a pavimento di facile percezione tattile e visiva in PVC (tipo LogesVetEvolution), atta a segnalare l'inizio e la fine di una rampa scala a persone non vedenti e ipovedenti.

La fascia tattilo-plantare dovrà essere collocata 20 cm. prima dell'inizio rampa e a 20 cm. dopo fine rampa. La segnaletica dovrà avere una profondità di cm. 60 ed una larghezza pari alla rampa di scale.

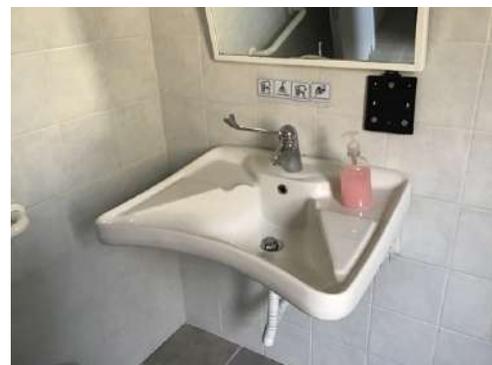
#### Foto del rilievo

Il bagno risulta chiuso ed è apribile solo con una chiave posizionata ad un'altezza superiore a 1,60 m.

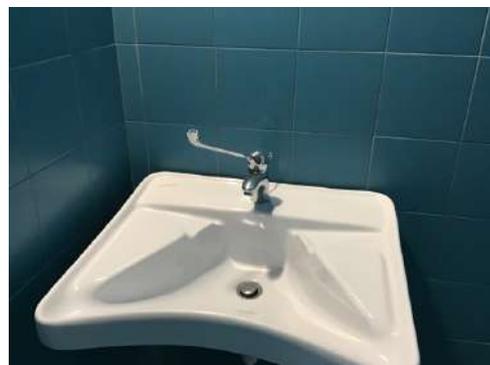
**1-51**

Criticità rilevata  
Specchio: assenza

Inserimento di specchio, da fissare alla parete ad un'altezza non superiore a cm 90 dal pavimento.

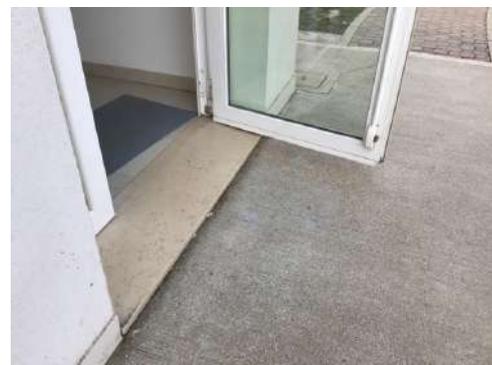
**1-52**

Criticità rilevata  
rampa: assenza

Nuova realizzazione di rampa per il superamento del dislivello. La rampa dovrà avere una pendenza longitudinale tale da consentirne l'agevole superamento da parte di tutti (preferibilmente inferiore al 5%), e pendenza trasversale non superiore all'1%. La pavimentazione dovrà essere antisdrucchiolevole, uniforme e compatta. La rampa dovrà avere larghezza non inferiore a cm 90 (se possibile larghezza 150 cm) ed essere dotata di cordoli battiruota laterali di altezza non inferiore a cm 10. Per lunghezze superiori a 10 m sarà necessario interrompere la rampa con un piano orizzontale intermedio di dimensioni non inferiori a cm 150x150.

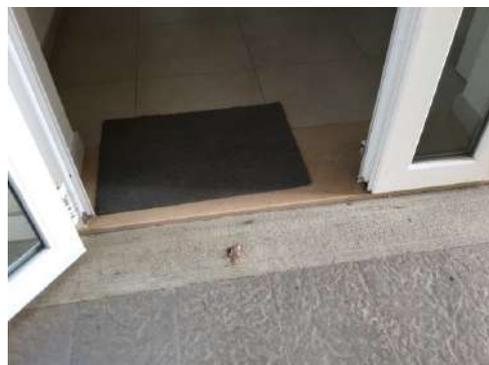
**1-53**

Criticità rilevata  
Dislivello causato da gradino max 2,5 cm

Arrotondamento dell'angolo mediante fresatura del materiale.  
La fresatura può essere una superficie inclinata a 45° oppure arrotondata manualmente con utensile idoneo (raggio di smussatura non inferiore a 1 cm)

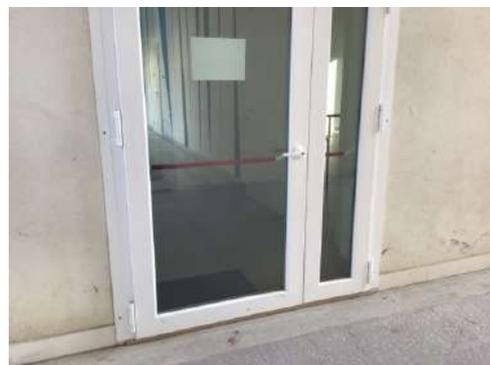
# 1-54

Criticità rilevata

Segnalazione di pericolo dovuto a trasparenze di porte o pareti:  
assenza

Applicazione di bollone colorato in materiale plastico adesivo (vetrofania) per l'individuazione di pareti o porte vetrate trasparenti, inserito ad un'altezza compresa tra cm 100 e 180 dal piano di calpestio. La vetrofania si rende utile per la segnalazione in genere di eventuali pericoli posti ortogonalmente al senso di marcia e non percepiti dalle persone con il visus ridotto.

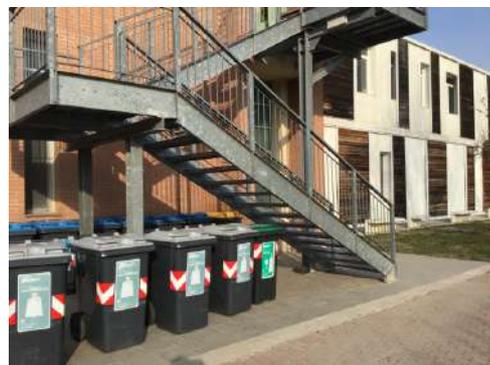
# 1-55

Criticità rilevata  
Protezione ostacolo sporgente dal muro

Protezione della scala dell'uscita di sicurezza.

Protezione dell'ostacolo attraverso l'inserimento di struttura appoggiata al pavimento atta a garantire sicurezza e protezione antiurto. Con totale assenza di spigoli vivi e fissaggi a parete con clip di sicurezza anch'esse smussate e arrotondate. Nel caso la struttura sia costituita da ringhiera le sbarre verticali dovranno essere collocate a distanza inferiore a 10 cm l'una dall'altra per impedire l'attraversamento della barriera di protezione.

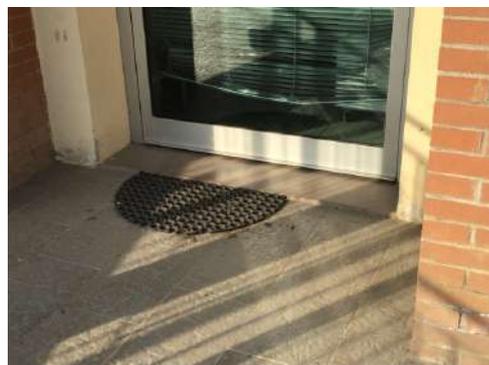
**1-56**

Criticità rilevata  
Dislivello causato da gradino max 2,5 cm

Arrotondamento dell'angolo mediante fresatura del materiale.  
La fresatura può essere una superficie inclinata a 45° oppure arrotondata manualmente con utensile idoneo (raggio di smussatura non inferiore a 1 cm)

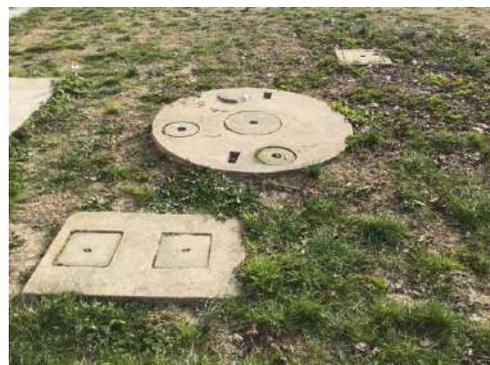
**1-58**

Criticità rilevata  
Ostacolo dovuto a pozzetto sporgente

Riposizionamento del pozzetto/chiusino in modo da renderlo perfettamente complanare al pavimento.

Stuccare le parti in rilievo per evitare possibili fonti di inciampo o rimodellare la pavimentazione circostante.

Occorre fare una buona rasatura della finitura superficiale per evitare di creare altre criticità sulla pavimentazione per le persone con difficoltà motorie.

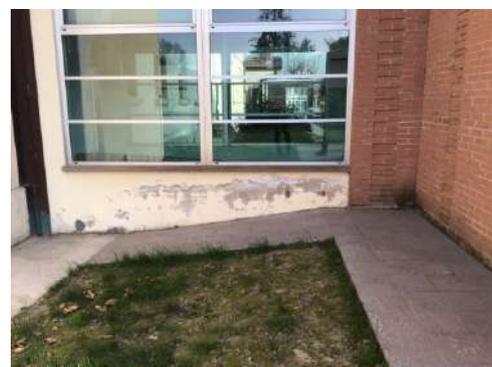
**1-59**

Criticità rilevata  
Percorso in pendenza privo di corrimano

Dotazione di un corrimano su un lato della rampa, di diametro mm 40, fissato con appositi sostegni a terra a cm 80 di altezza su tutto lo sviluppo della rampa stessa e, possibilmente, con prolungamento in piano per cm 50 di lunghezza.

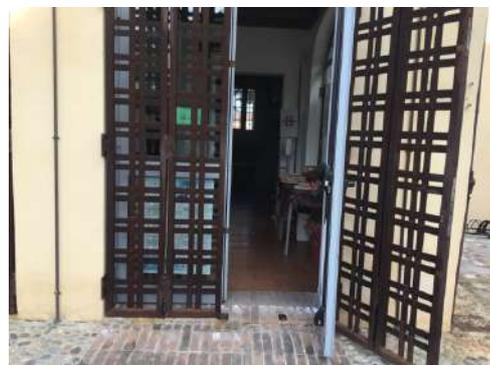
All'ingresso dell'edificio sono presenti due serramenti, uno esterno in ferro e uno interno in alluminio, entrambi con luce di passaggio inferiore ai 75 cm quando è aperta la singola anta.

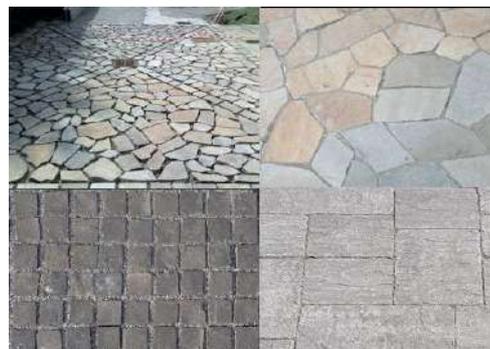
Sconnessione causata dalla presenza del pozzetto.

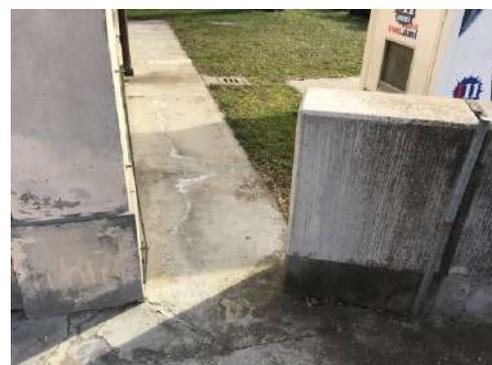
# 3-13

Ostacolo costituito da base fissa a corredo di palo per illuminazione pubblica o quadro di impianto tecnologico fissato su supporto verticale

L'ostacolo non consente un passaggio di almeno 90 cm.

Ricollocare il supporto verticale verso il margine esterno o interno, qualora possibile, del percorso pedonale in modo da non costituire intralcio per le persone non vedenti e sub vedenti o persone anziane accompagnate.

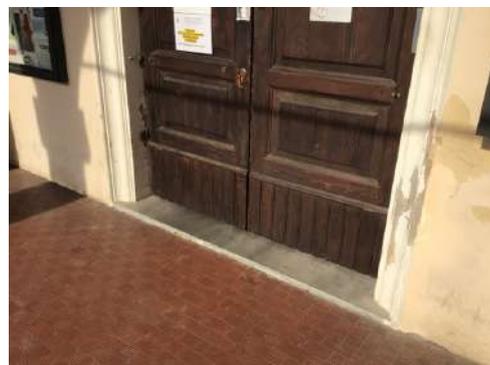
**4-1**

Criticità rilevata  
ostacolo: cordolo

Eliminazione del cordolo e conseguente ripristino della pavimentazione.

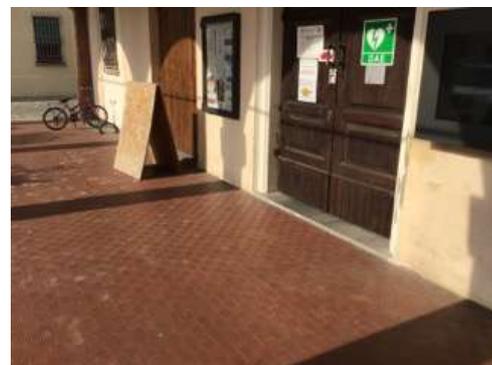
4-2

Criticità rilevata  
Assenza di segnalazione tattilo-plantare come linea guida  
all'orientamento delle persone non vedenti

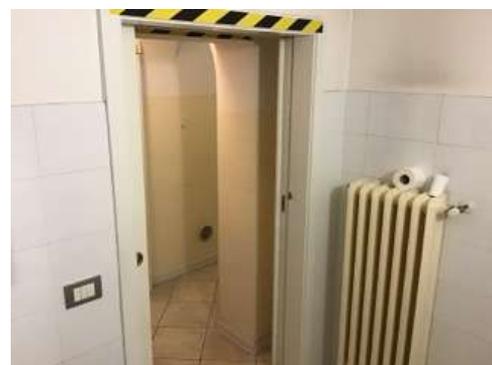
Il serramento ha un'altezza inferiore ai 2,20 m.  
Si valuti la possibilità di sostituire i serramenti tenendo conto di eventuali problemi strutturali.
