COMUNE DI BAGNACAVALLO(RA)

PIANO ABBATTIMENTO DELLE BARRIERE ARCHITETTONICHE

FASCICOLI UNITA' EDILIZIE

PALAZZO VECCHIO

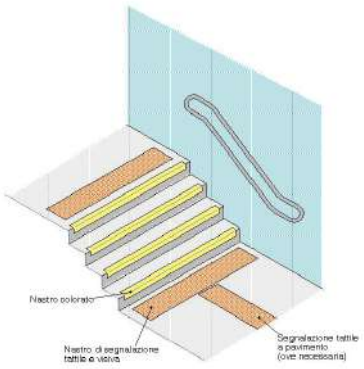
1-8

Criticità rilevata

Segnaletica a pavimento: assenza

Descrizione dell'intervento

Realizzazione di fascia a pavimento di facile percezione tattile e visiva in PVC (tipo LogesVetEvolution), atta a segnalare l'inizio e la fine di una rampa scala a persone non vedenti e ipovedenti.
La fascia tattilo-plantare dovrà essere collocata 20 cm. prima dell'inizio rampa e a 20 cm. dopo fine rampa. La segnaletica dovrà avere una profondità di cm. 60 ed una larghezza pari alla rampa di scale.

Al fine di rafforzare per ragioni di sicurezza e di orientamento l'andamento della o delle rampe di scale, si suggerisce all'inizio e al termine di ogni rampa di inserire una segnaletica tattile sul corrimano.

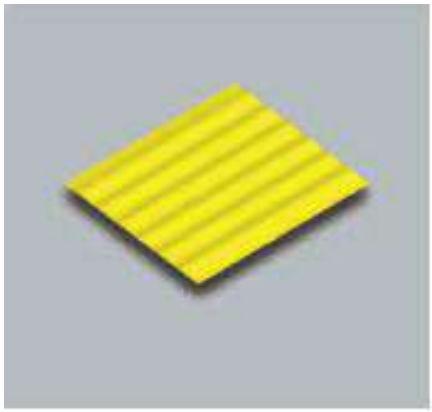
1-9	Criticità rilevata Assenza di segnalazione tattilo-plantare come linea guida all'orientamento delle persone non vedenti

Intercettazione posta tra vano scala e l'ascensore in modo da intercettare entrambi i servizi igienici.

Inserimento di segnalazione tattile costituita da fascia di larghezza 60 cm trattata a righe parallele con funzione di orientamento o intercettazione di un servizio pubblico.

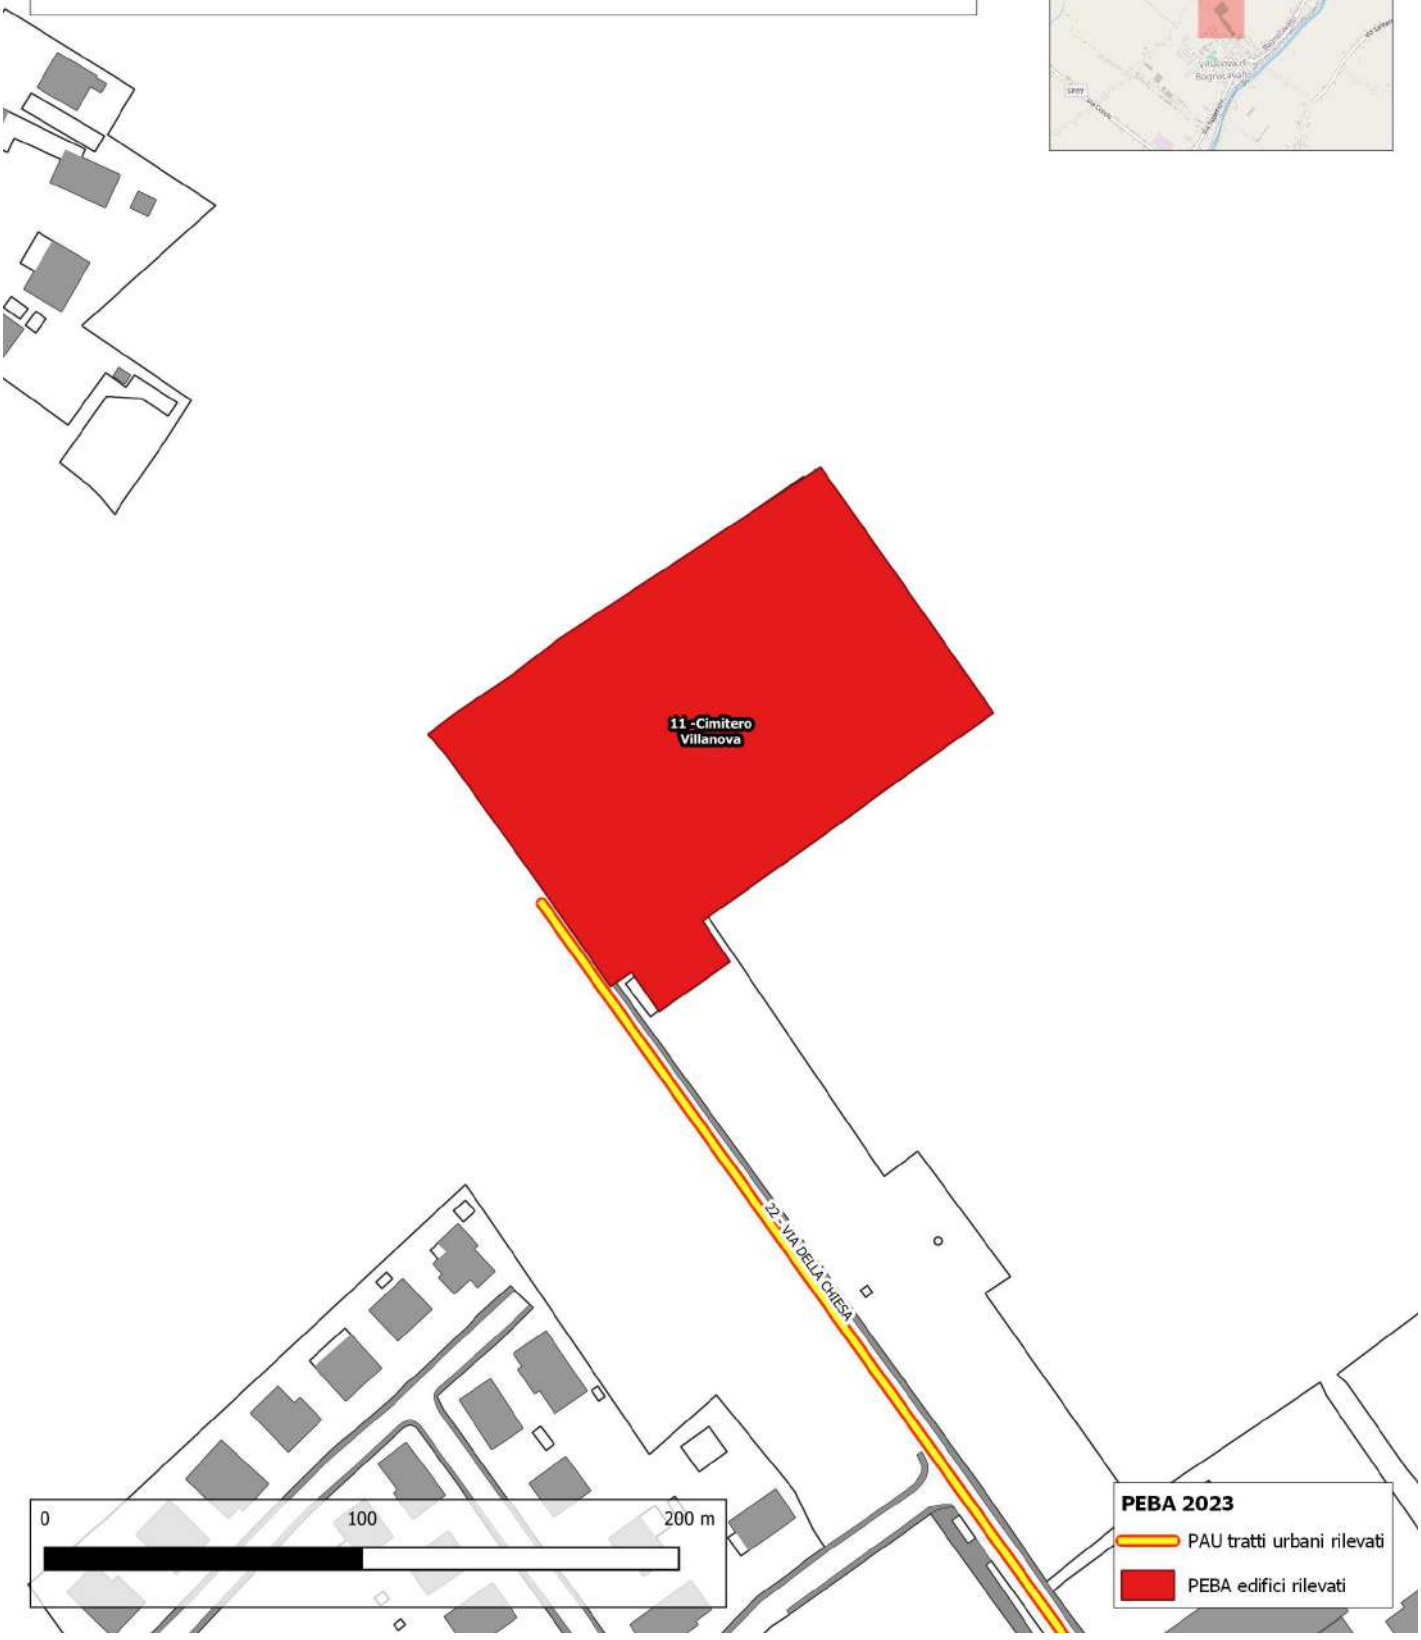
11 - Cimitero Villanova

Si segnala l'assenza, all'interno del cimitero, di indicazioni che possano permettere ad ogni utente di raggiungere gli ambienti desiderati.

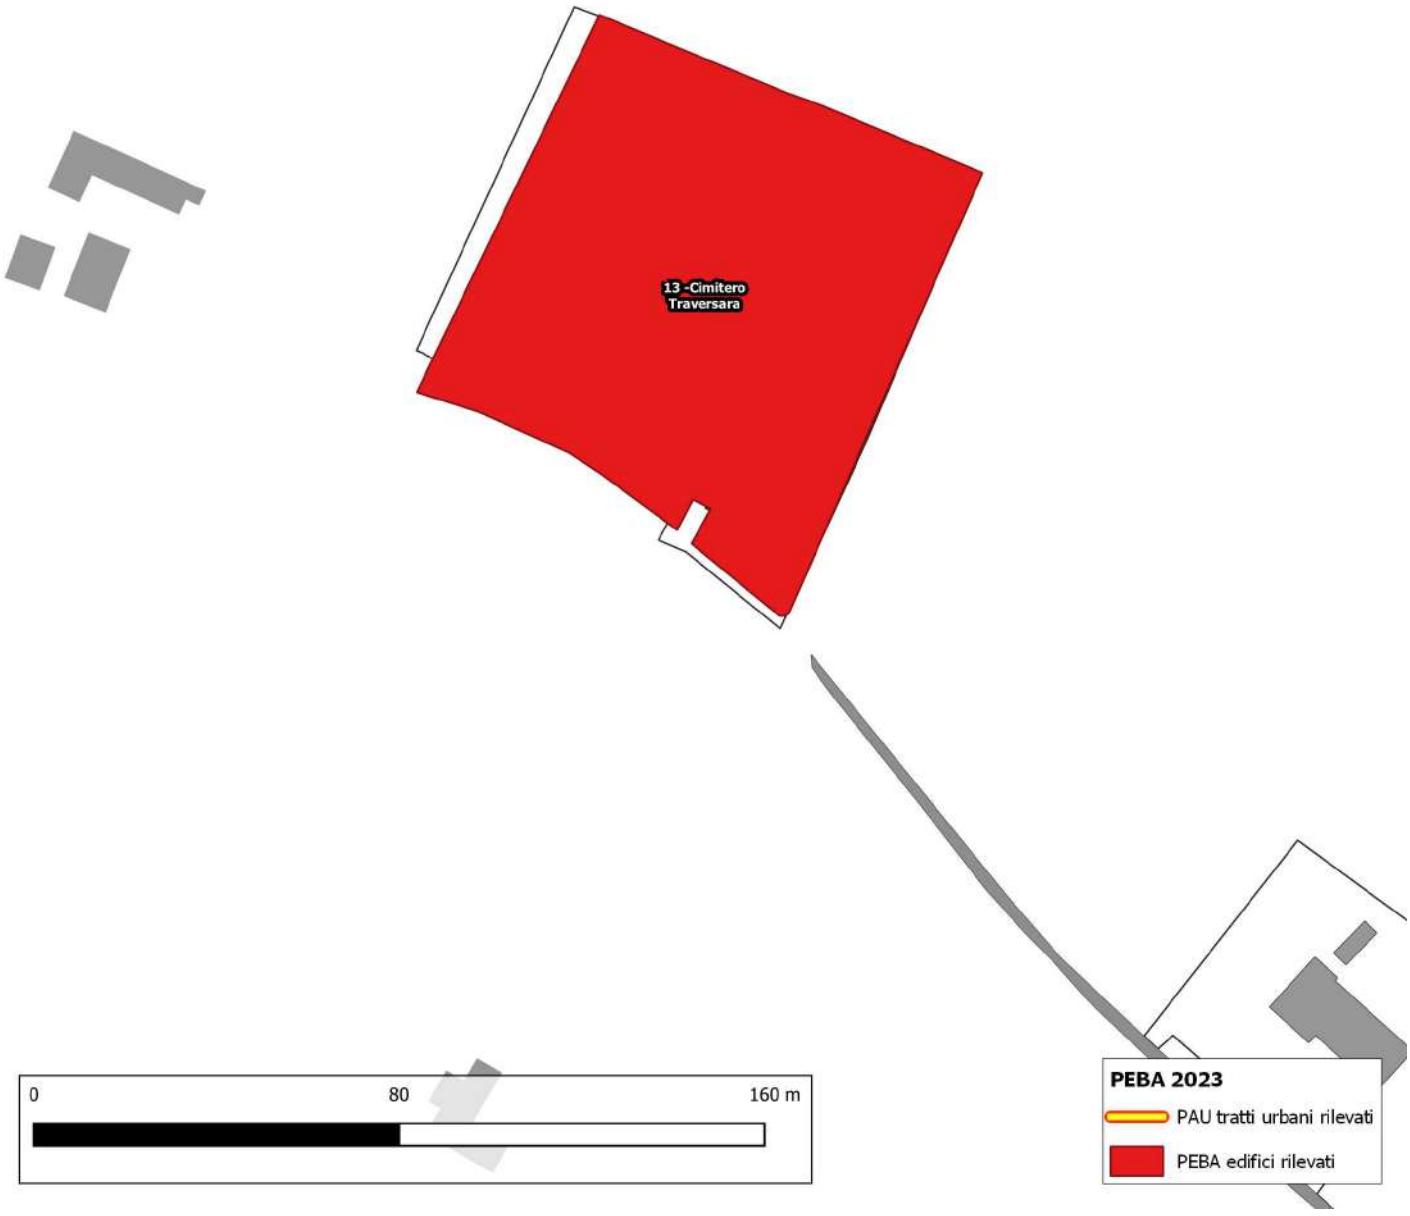
CIMITERO TRAVERSARA

Il cimitero di Traversara si trova in un’area periferica della frazione.
È presente una fermata del bus situata nell’area di parcheggio, caratterizzata da pavimentazione in asfalto sconnessa a causa di radici affioranti.
C’è un parcheggio esterno situato a fianco dell’ingresso principale, con segnaletica orizzontale degradata.
Manca segnaletica di orientamento tattile.
L’interno è caratterizzato da pavimentazione in ghiaino sciolto non accessibile.
Vi è un’area più storica ed una nuova, di ampliamento, non ben curata e poco utilizzata, la quale è dotata dell’unico nucleo di servizi igienici, tra cui uno riservato. Tali servizi igienici non sono correttamente segnalati in quanto le indicazioni di orientamento risultano inadeguate.
Per questa area è presente un accesso esterno che però risulta chiuso, in corrispondenza del quale si suggerisce di inserire una mappa tattile con relativa segnaletica a terra nel caso di un futuro utilizzo dello spazio.

C’è un’area sopraelevata con loculi accessibile solo mediante gradini, situata a una quota di circa 1,50 m da terra. Va collegata mediante l’inserimento di una piattaforma elevatrice.
L’area nuova e vecchia sono collegate da una rampa inadeguata per pendenza eccessiva.

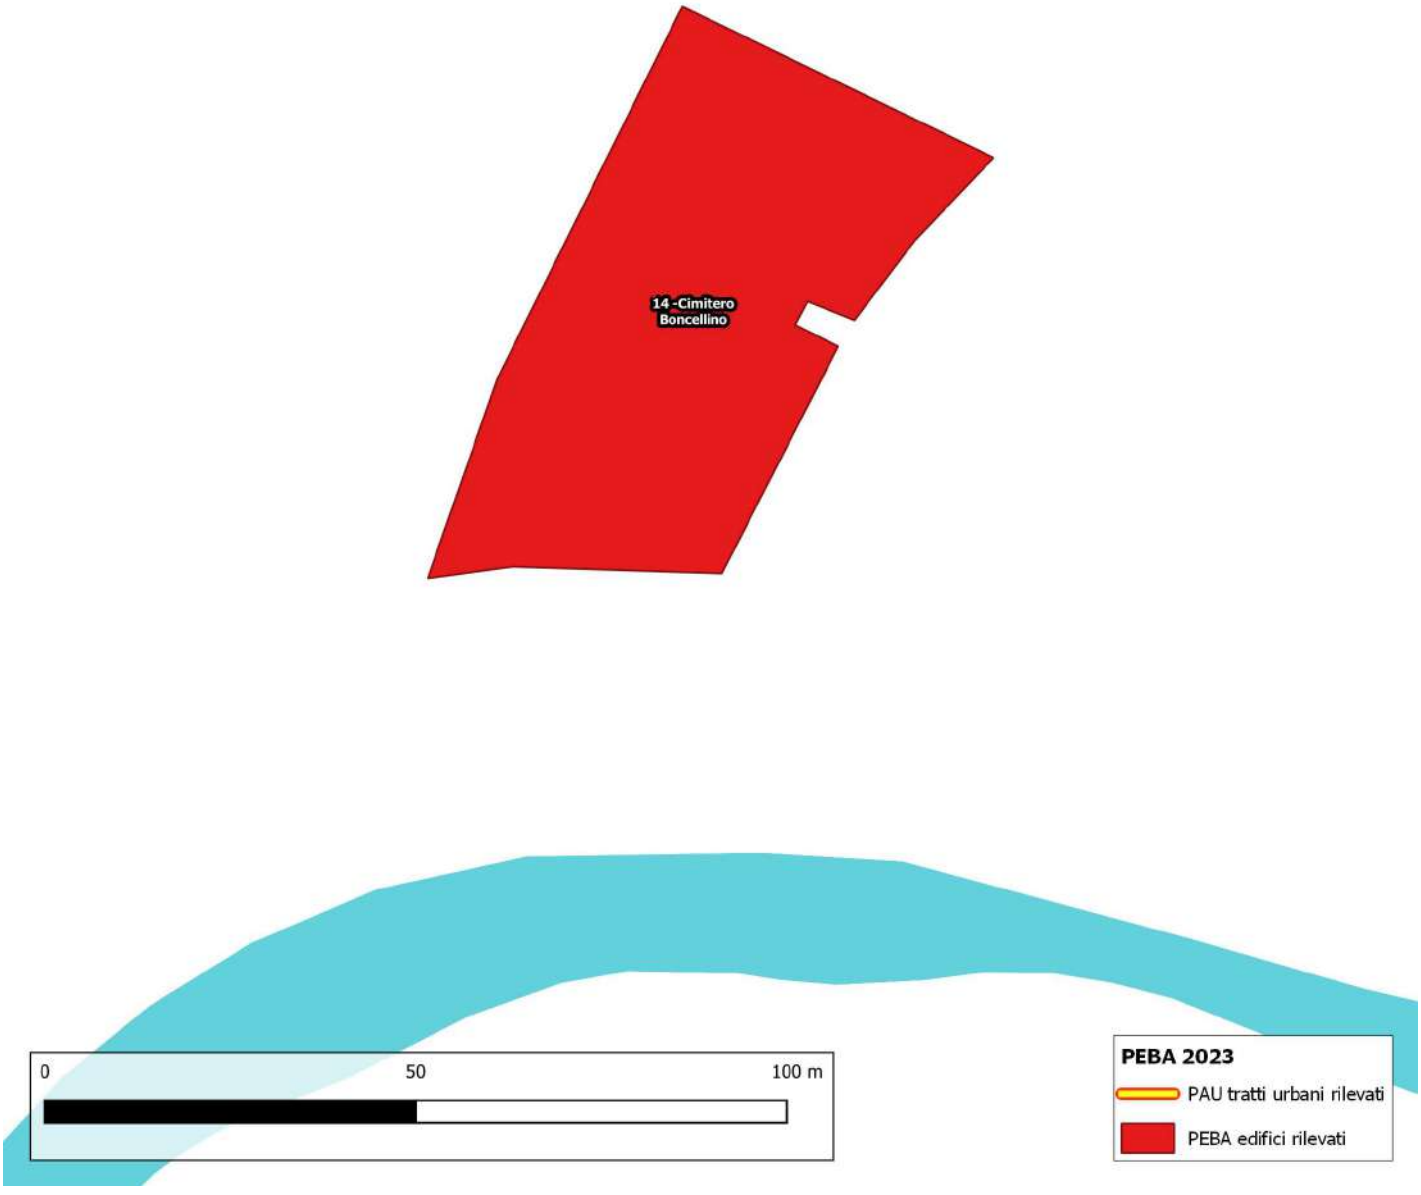
CIMITERO BONCELLINO

La pavimentazione interna è in ghiaino sciolto il quale risulta poco accessibile, soprattutto nella parte più vecchia.
La maggior parte delle caditoie lungo i percorsi pedonali sono realizzati con delle feritoie per la raccolta delle acque meteoriche troppo larghe.

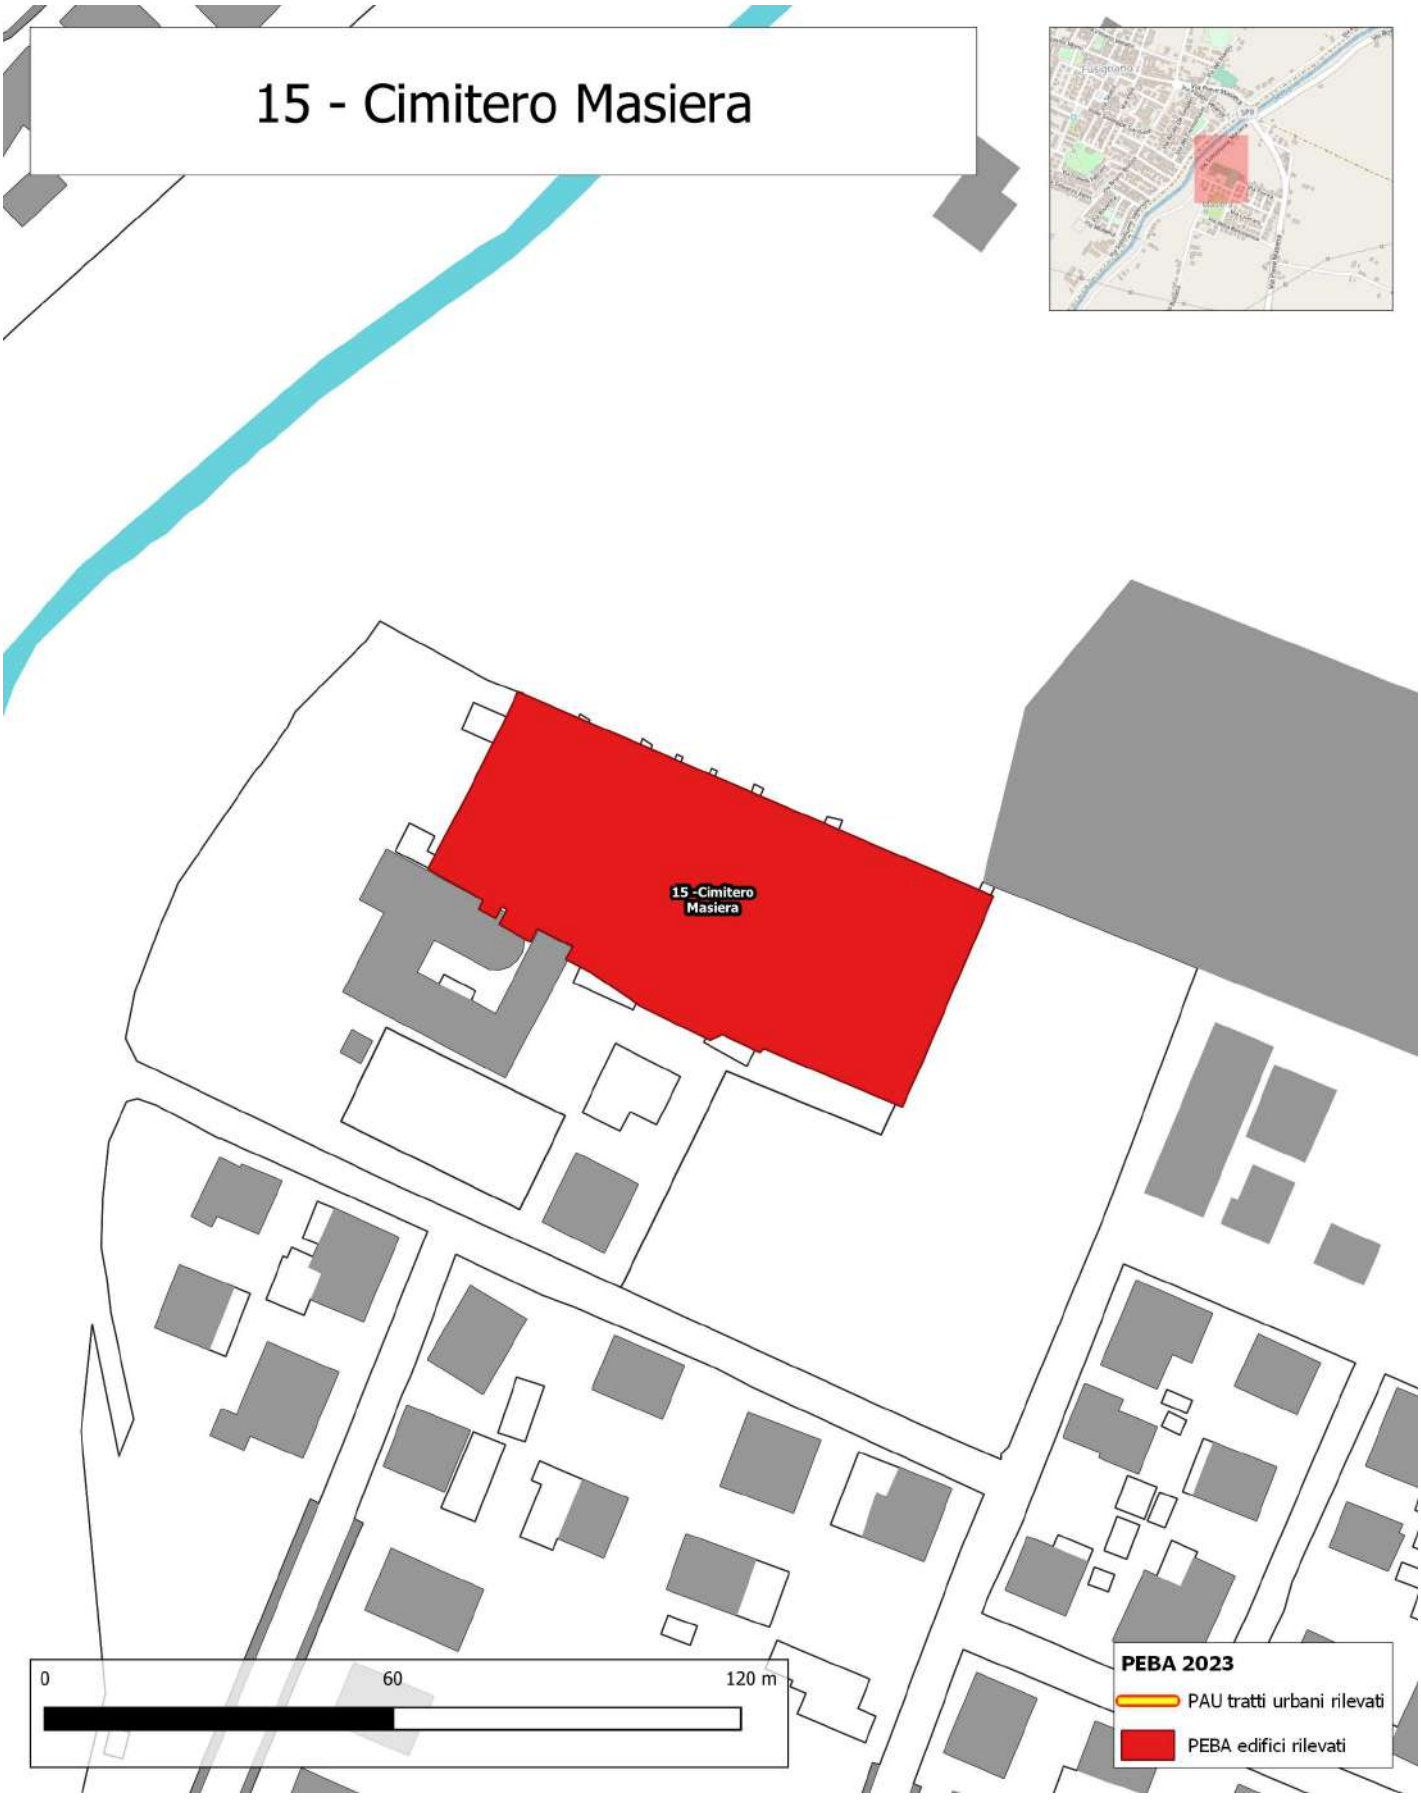
L’edificio è collocato nella frazione di Masiera. All’esterno non è presente una pavimentazione adeguata che lo colleghi con la zona abitata.
All’interno la pavimentazione è costituita interamente da ghiaino molto sciolto; si è consigliato di compattarlo o, in alternativa, realizzare dei percorsi più accessibili.
Le due zone principali del cimitero sono a quote differenti e raccordate fra loro con rampe e gradini. In entrambi i casi vanno costruite delle nuove rampe con pendenze adeguate.
I servizi igienici presenti hanno uno stato di manutenzione insufficiente e sono carenti di alcuni ausili.
All’esterno è stato consigliato di realizzare un parcheggio riservato.
