COMUNE DI SANT'AGATA SUL SANTERNO (RA)

PIANO ABBATTIMENTO DELLE BARRIERE ARCHITETTONICHE

RELAZIONE GENERALE

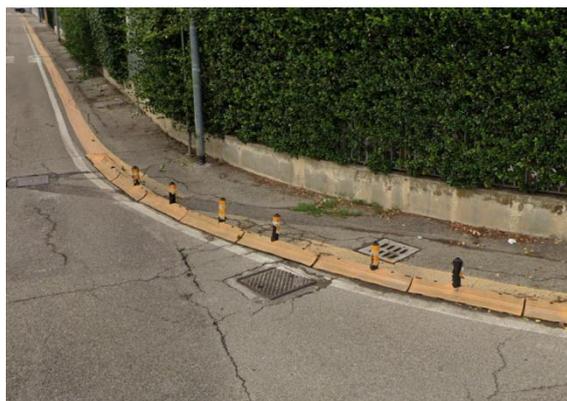
Il cordolo giallo è ritenuto un buon compromesso per quanto riguarda il livello di sicurezza e di protezione dei percorsi pedonali a raso.

Via Benedetto Cairoli/via Ospedaletto – dettaglio del cordolo giallo a protezione del percorso pedonale

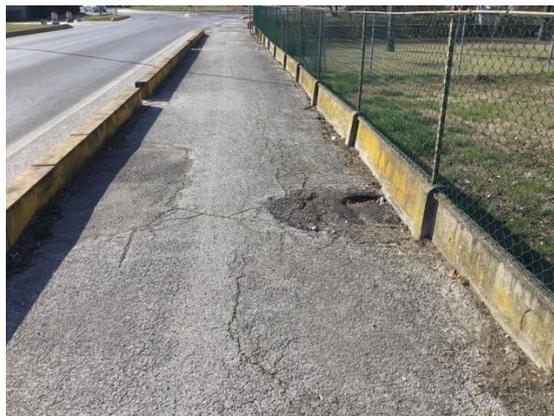
Via Bastia – dettaglio del percorso ciclopedonale a raso protetto da un cordolo in cls verniciato di giallo

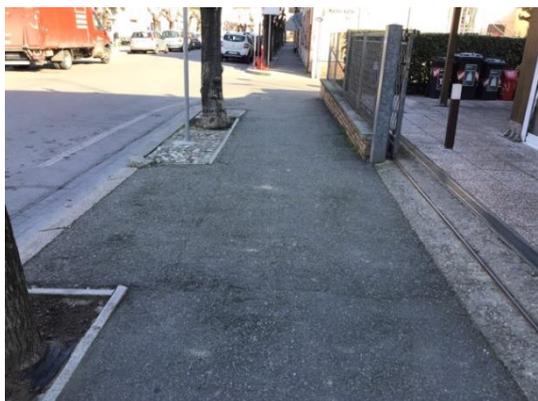
Si sono comunque rilevati anche qui, come nelle altre unità urbane, criticità relative all'assenza di attraversamenti pedonali segnalati, all'inadeguatezza dei raccordi tra i dislivelli, alla presenza di pendenza trasversale.

Via Roma – dettaglio del percorso pedonale rialzato protetto dalle alberature
