COMUNE DI FUSIGNANO (RA)

PIANO ABBATTIMENTO DELLE BARRIERE ARCHITETTONICHE

FASCICOLO UNITA' URBANE

Professionista Incaricato: Studio di Architettura Stefano Maurizio (VE)

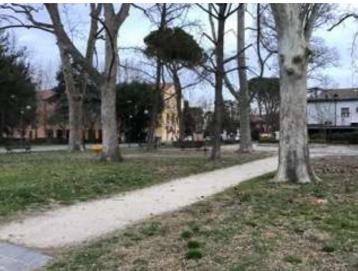
GIARDINI PUBBLICI

Vi è un unico percorso rettilineo in porfido a cubetti il quale necessita di interventi di miglioramento delle fugature - come già fatto in piazza Monsignor Vantancoli - . All'interno del parco sono presenti delle panchine senza stallo laterale accessibile.

Pavimentazione con sconnessioni dovute alle fugature

Rifacimento della fugatura tramite asportazione materiale eventualmente sporgente e ripristino materiale dove mancante, con stilatura adeguata al fine di ottenere perfetta complanarietà tra gli elementi costituenti la pavimentazione.ATTENZIONE!

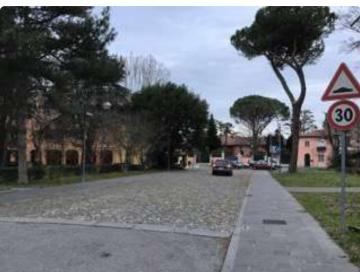
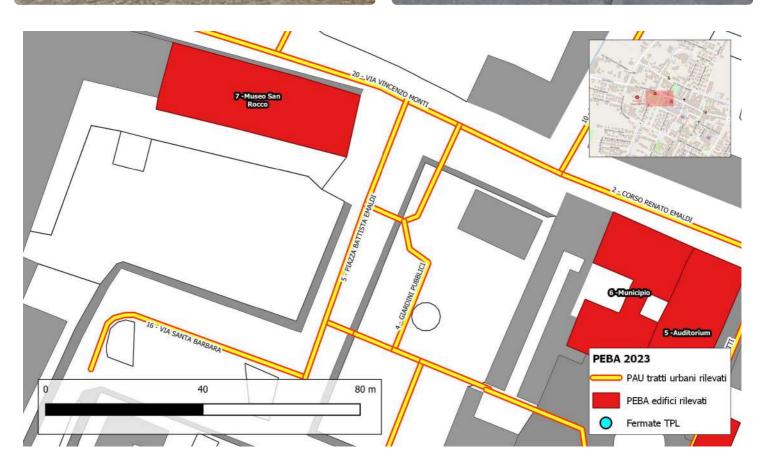
PIAZZA BATTISTA EMALDI

Pavimentazione con sconnessioni dovute alle fugature

Rifacimento della fugatura tramite asportazione materiale eventualmente sporgente e ripristino materiale dove mancante, con stilatura adeguata al fine di ottenere perfetta complanarietà tra gli elementi costituenti la pavimentazione.ATTENZIONE!

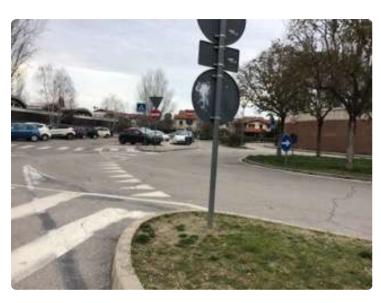
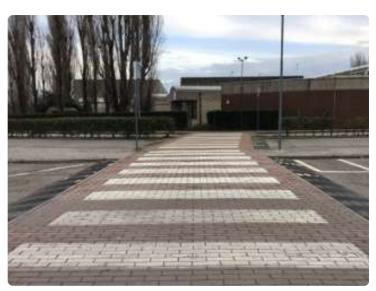
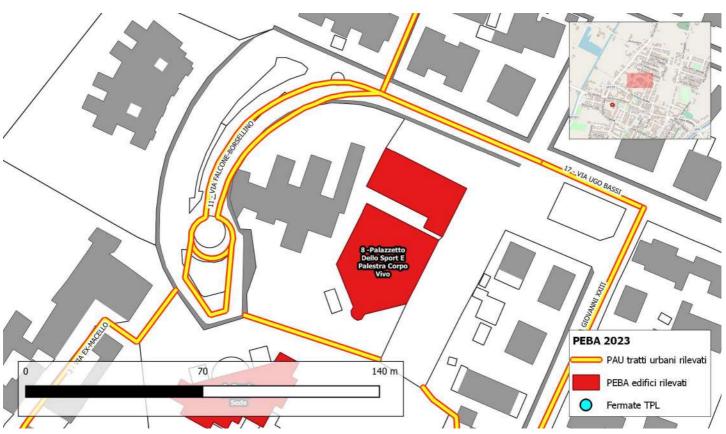
VIA FALCONE-BORSELLINO

Da valutare se lo scivolo esistente e il raccordo nel punto finale della cordonata in corrispondenza della carreggiata siano adeguati o vadano meglio raccordati.

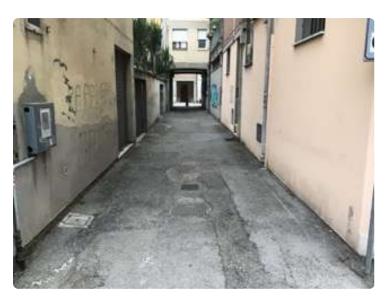
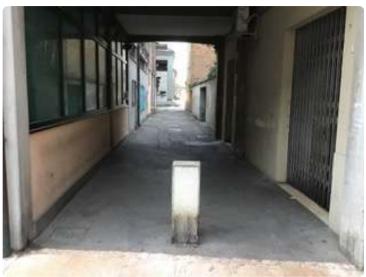
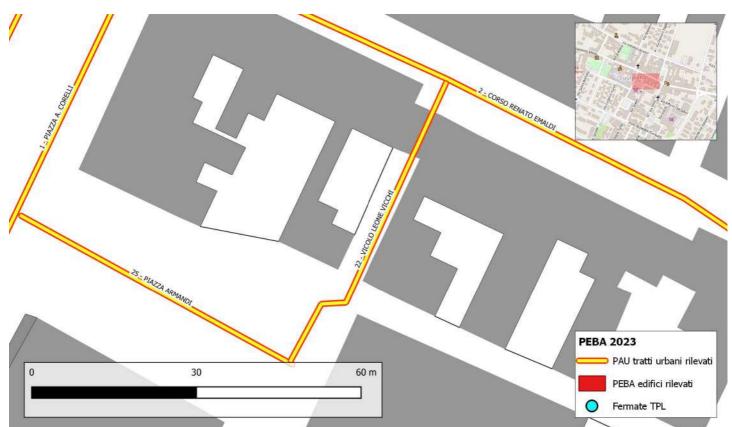
VICOLO LEONE VICCHI

La superficie di calpestio in asfalto è molto degradata, non sono presenti i raccordi su entrambi i lati tra la carreggiata e il marciapiede, sul lato nord inoltre è completamente assente un percorso pedonale protetto.

Dovrà essere identificato un percorso pedonale protetto e dovrà essere anche adeguata la superficie di calpestio in asfalto che attualmente risulta molto degradata a causa di chiusini e buche. Si consiglia di realizzare un attraversamento pedonale in corrispondenza dell'accesso alle abitazioni.

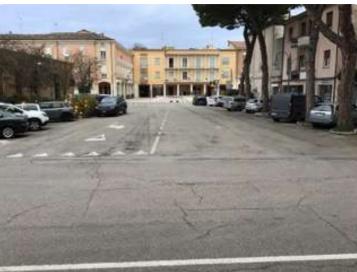
PIAZZA ARMANDI

E' prevalentemente destinata al passaggio di veicoli ed è perimetrata anche da percorsi pedonali, lungo i quali vi sono alcune attività commerciali, e attraversamenti pedonali che risultano inadeguati per assenza di segnaletica podotattile. Uno dei due percorsi è in porfido ed è in buono stato, l'altro in asfalto e risulta sconnesso in alcuni punti. A causa della presenza di radici affioranti degli alberi molti degli stalli hanno una pavimentazione degradata. La presenza di una grande chiesa determina un quantitativo maggiore di traffico sia pedonale che veicolare durante le domeniche.
