DATI INDIVIDUAZIONE FABBRICATO

FP: **Corso Mazzini** N.civ.: **58-58a**
 Fronte retro: N.civ.:
 Fr. laterale: N.civ.:
 Rif.catastali: foglio n. **71** Map.: **251**

categoria d'intervento PRG (81): **A1 A2B**
 edificio tutelato ai sensi della D.Lgs. 42/04 ☒
 Cat. d'intervento del fabb. (L.R.31/2002): **Rest/Risan. Conserv.**
 Rif.scheda ornato: **prot.n.534/anno1920 10.19.2**

Corso Mazzini 58; 58a

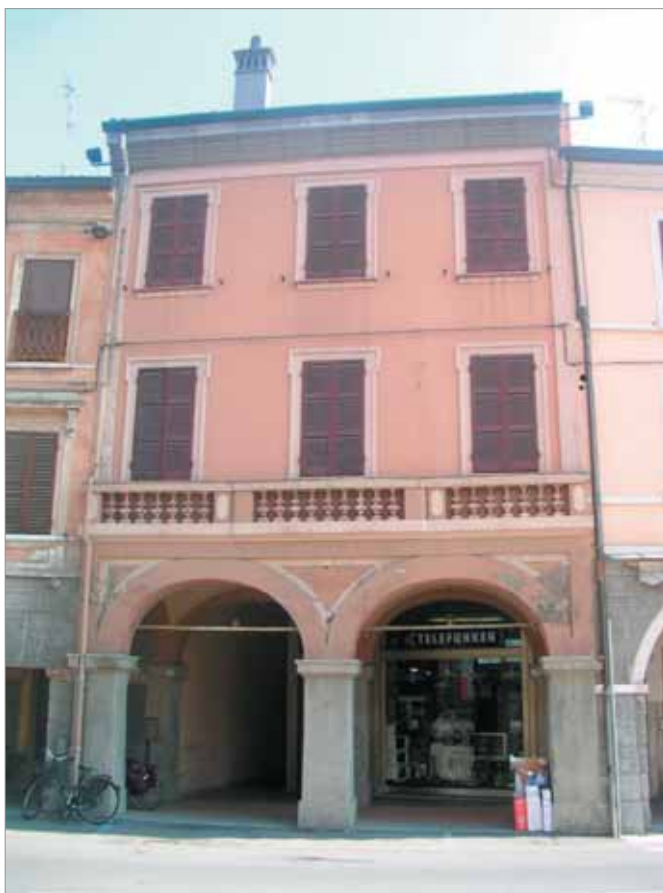
Fronte Principale

☒ elemento degradato

Riprogettazione della facciata interna al porticato con allineamento della vetrina sul prospetto interno del porticato;

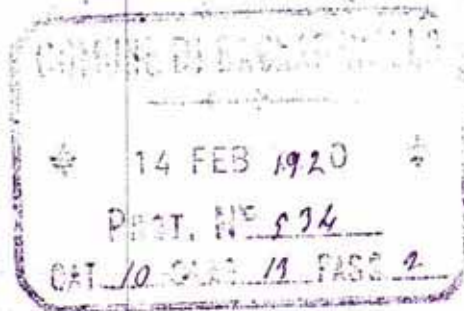
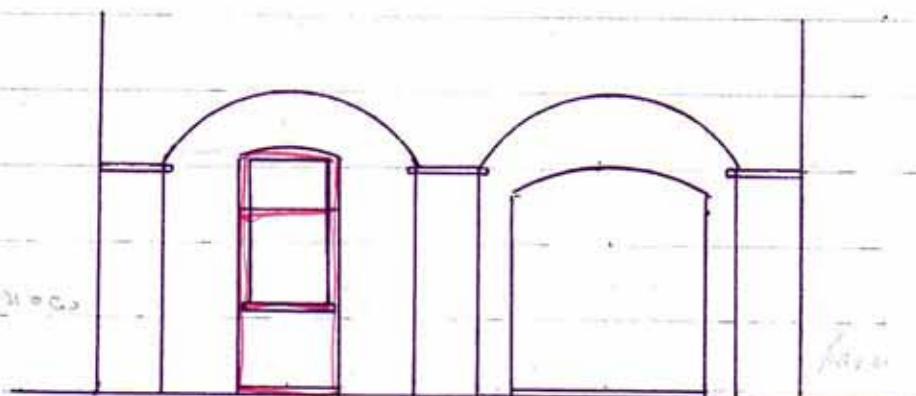
Scala 1/2
100

Il sottoscritto fa domanda a
questa oft. Commissione a cui
gli sia concesso l'ampliamento
dalla porta alla finestra -

Casa posta in Corso Mazzini
di proprietà di Camillo Tasso.
