**DATI INDIVIDUAZIONE FABBRICATO**

Fr. princip.: **via Cadorna** N.civ.: **13**  
 Fr. retro: **via Bedeschi** N.civ.: **10a/12**  
 Fr. laterale: N.civ.:  
 Rif.catastali: foglio n. **71** Map.: **386**

## RILIEVO FOTOGRAFICO

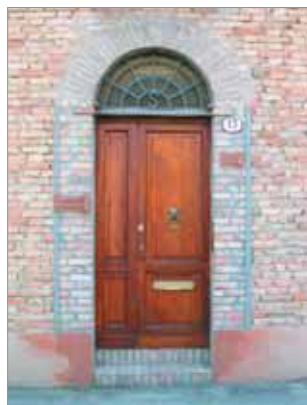
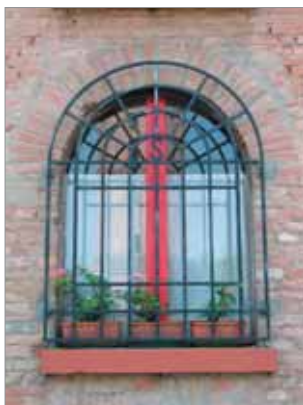
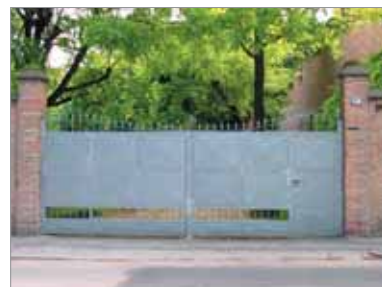
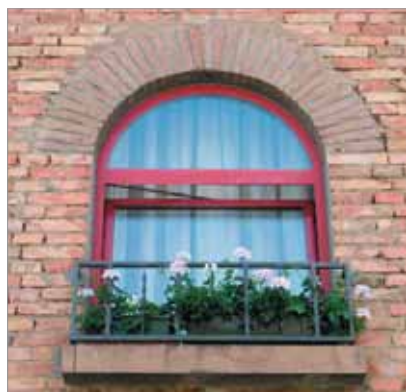
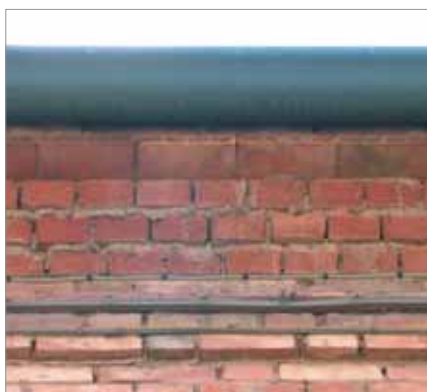
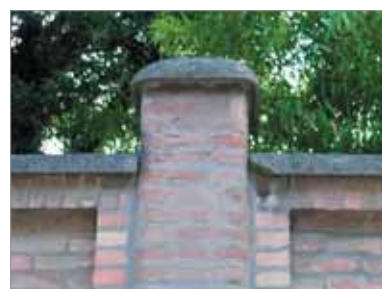
## Particolari

elemento degradato

Intonacatura della facciata; sostituzione degli infissi in alluminio.

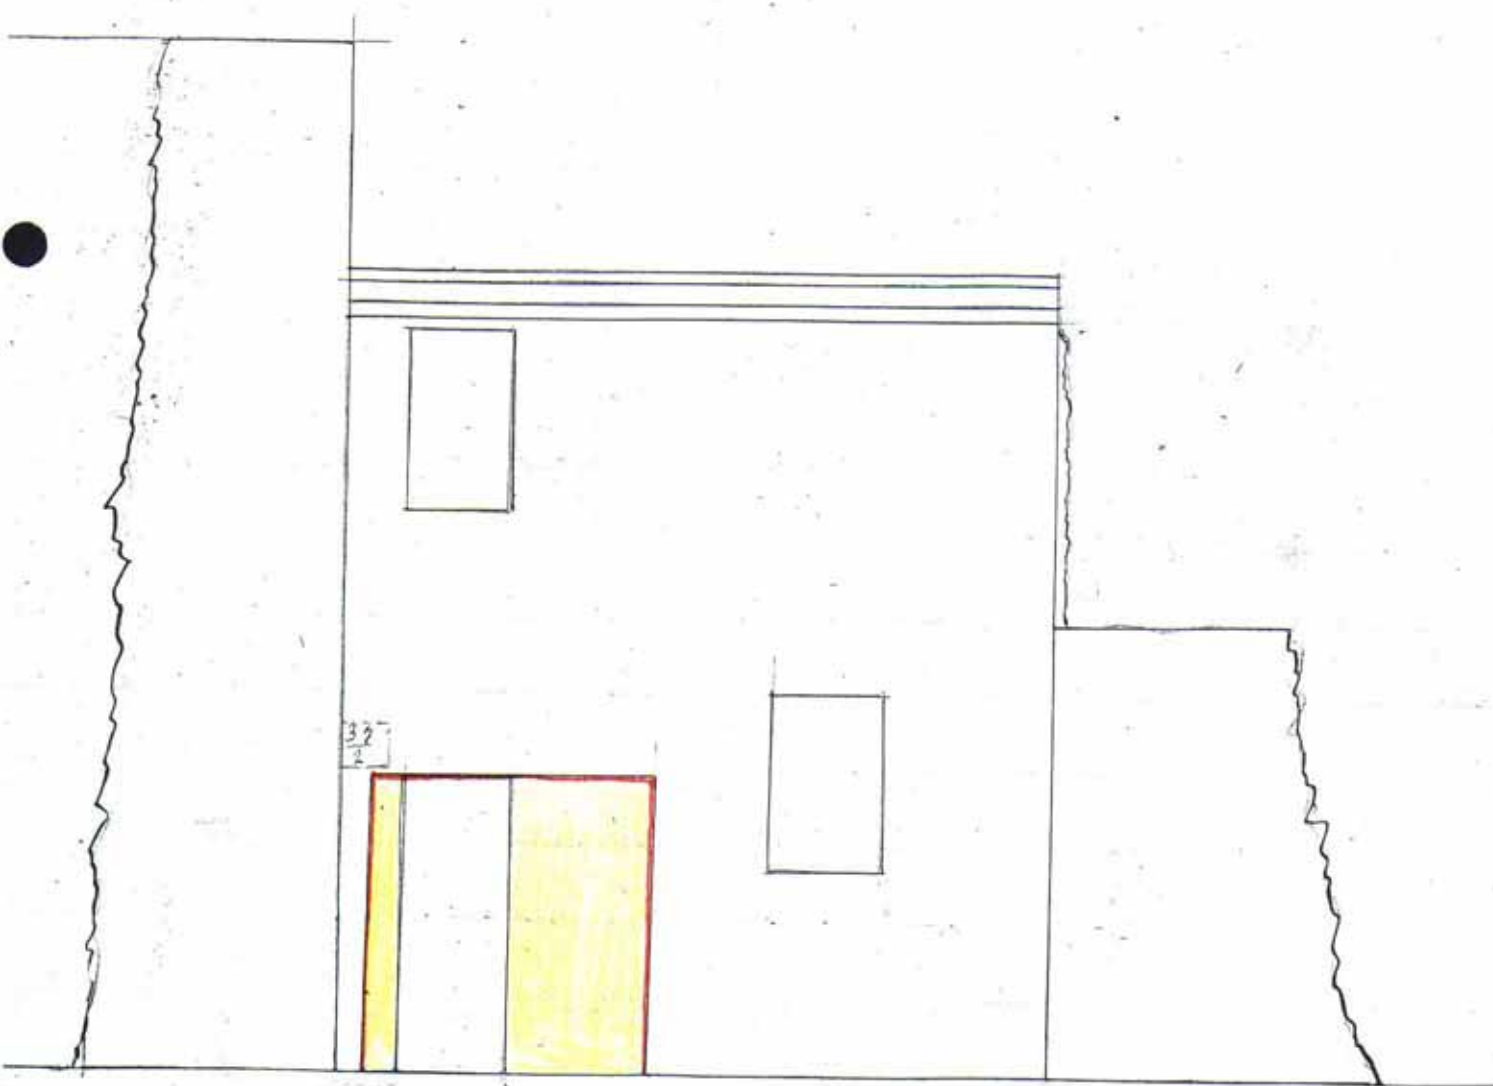
Scap: 1:50

La fattispecie accennata bisogna di prima non  
portare a ma deporre il prospetto della Chiesa  
n. 37, in Via Concordia alle Murate, come  
accennato sopra, prega le S. V. Illustre  
per il relativo permesso.

In occasione della presente domanda e perché sia fatta l'analoga concessione la commissione edilizia fa due proposte e cioè

1° che la finestra sopra la porta venga spostata in modo che l'asse di essa coincida con quello del portone,

Che il portone venga elevato fino all'architrave della finestra attigua: infine che sopra la finestra ultima indicata ne venga aperta un'altra (vera o finta) in modo che i loro assi coincidano.

2° Che si chiuda la porticina lasciando la mostra e si apra il portone dalla parte destra ed una finestra (vera o finta) il cui asse coincida con quello del portone =
