DATI INDIVIDUAZIONE FABBRICATO		NORMATIVA VIGENTE	
FP: <b>Largo de Gasperi</b>	N.civ.: <b>1-2</b>	categoria d'intervento PRG (81): <b>A23</b>	
Fronte retro:	N.civ.:	edificio tutelato ai sensi della D.Lgs. 42/04	<input type="checkbox"/>
Fr. laterale:	N.civ.: <b>53</b>	Cat. d'intervento del fabb. (L.R.31/2002): <b>Rest/Risan. Conserv.</b>	
Rif.catastali: foglio n. <b>72</b>	Map.: <b>305</b>	Rif.scheda ornato:n.514/anno1890 e /anno 1892 12.3

## RILIEVO FOTOGRAFICO

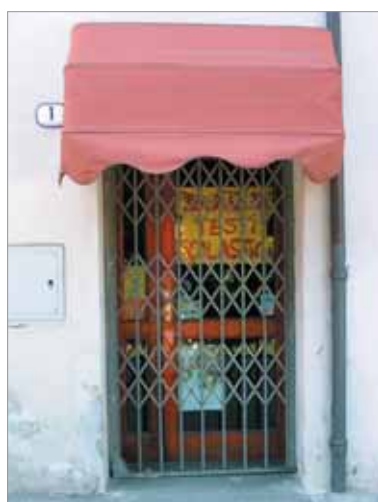
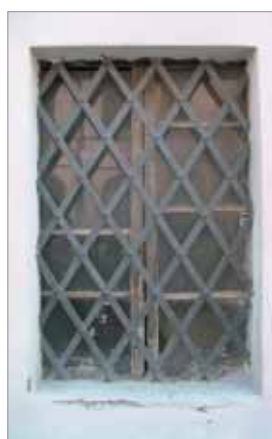
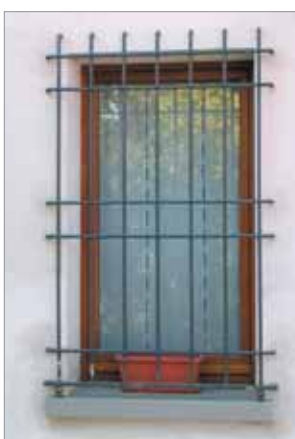
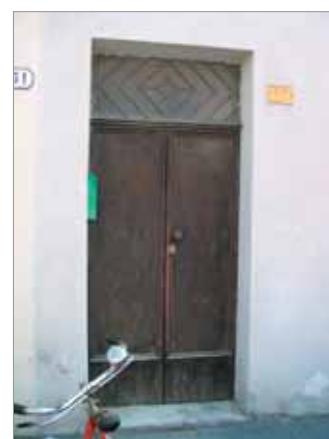
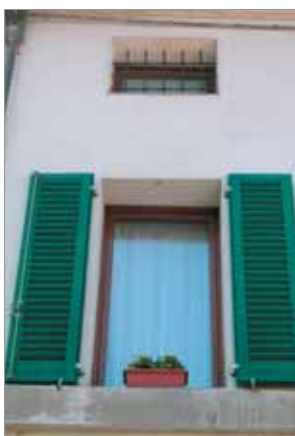
Particolari

● elemento degradato

Uniformazione caratteristiche di facciata; conservazione inferriate a maglie trapezoidali; sostituzione basculante; sostituzione tende a capottina.
