DATI INDIVIDUAZIONE FABBRICATO

Fr. princip.: **via Garibaldi** N.civ.: **42**
 FR: N.civ.:
 Fr. laterale: N.civ.:
 Rif.catastali: foglio n. **71** Map.: **117 - 382**

RILIEVO FOTOGRAFICO

Via Garibaldi 42

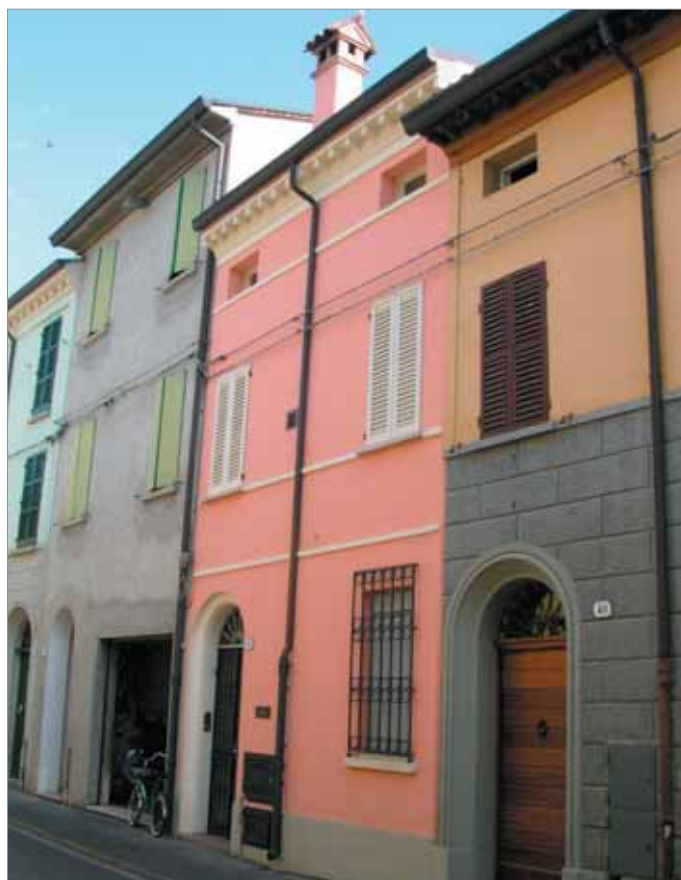
Fronte Principale

elemento degradato

Mitigazione nicchie e impianti; ripristino del portone.

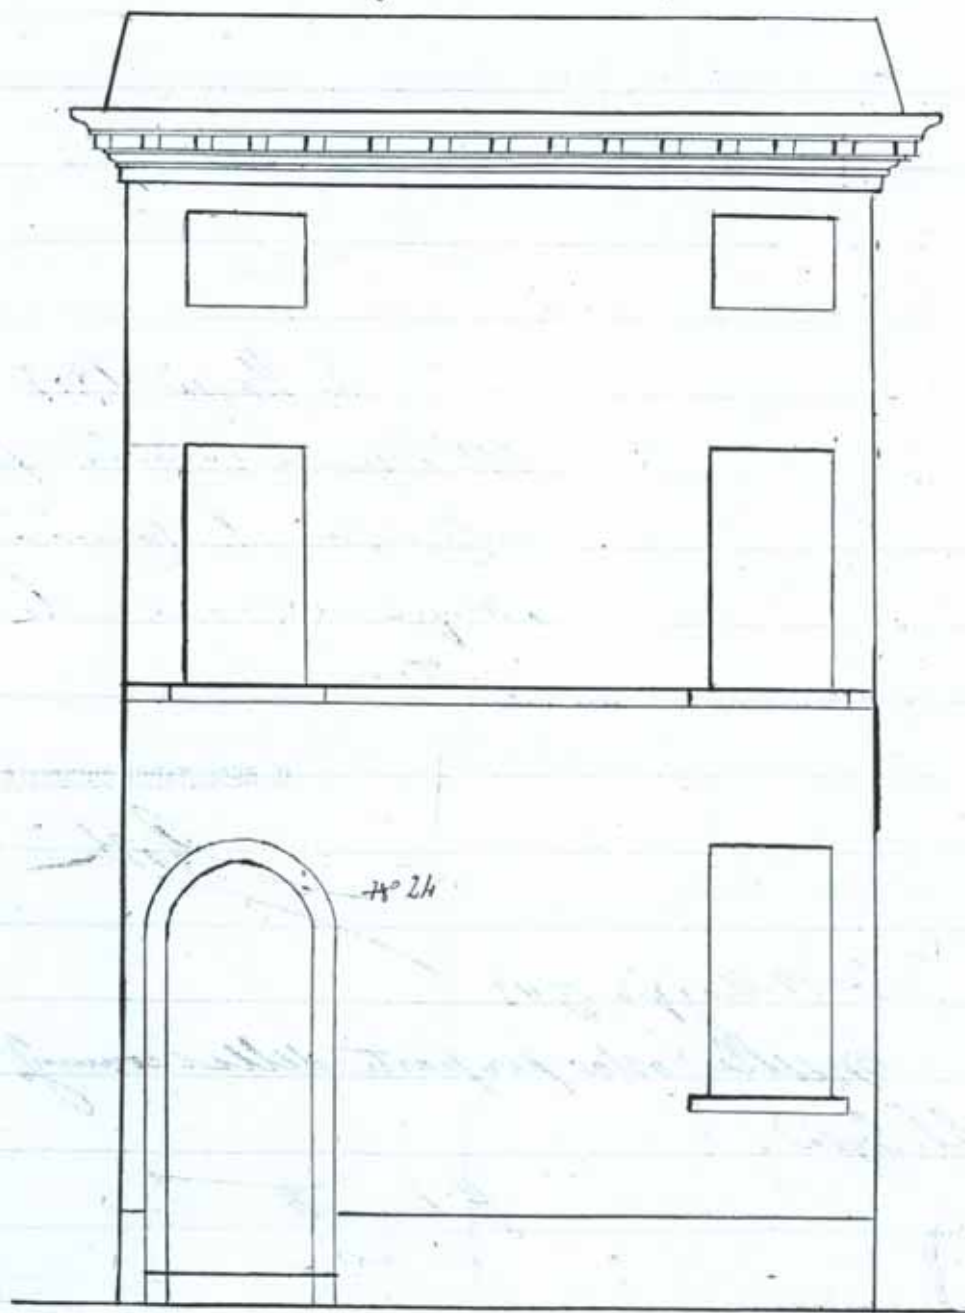
Prospetto della casa di proprietà Signora
Bolognesi Aldegonda

Bolognesi Aldegonda volendo ridurre la
sua casa in via Garibaldi N° 24 ad
una decente abitazione, trova si nella
necessità, di dover demolire l'intera fac-
ciata, per poi ricostruirla, come vede si
nell'unito disegno, qualora che cotesta
onorevole Commissione voglia accordarle
il suo parere favorevole.
