# COMUNE DI ALFONSINE(RA)

## PIANO ABBATTIMENTO DELLE BARRIERE ARCHITETTONICHE

### FASCICOLI UNITA' URBANE

# PIAZZA ANTONIO GRAMSCI - ALFONSINE

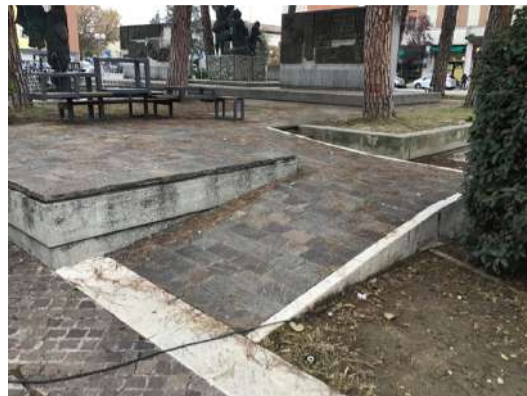
Percorso in pendenza privo di corrimano

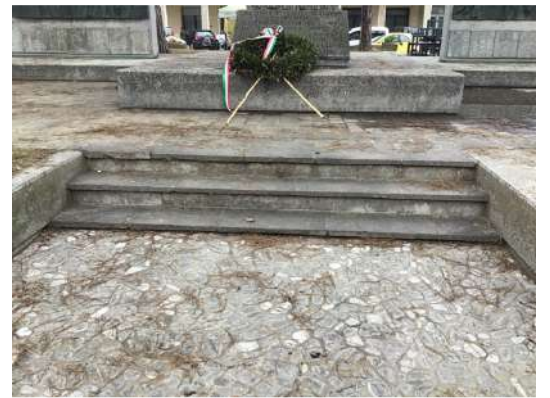
Assenza di corrimano ai lati della scala

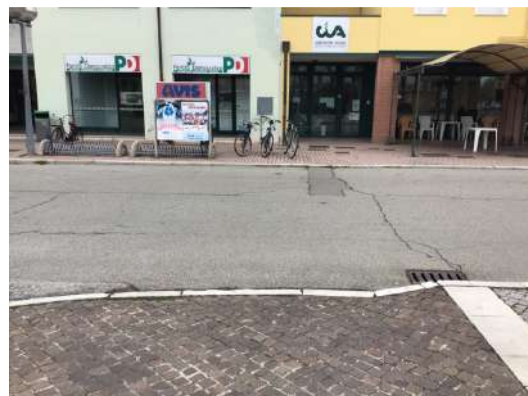
Assenza o inadeguatezza di attraversamento pedonale a raso

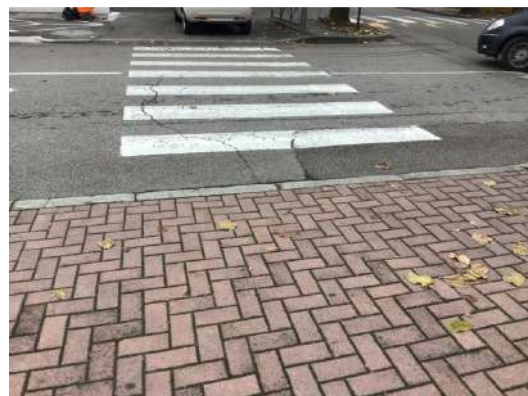
Assenza di segnalazione tattile per non vedenti (intercettazione attraversamento)

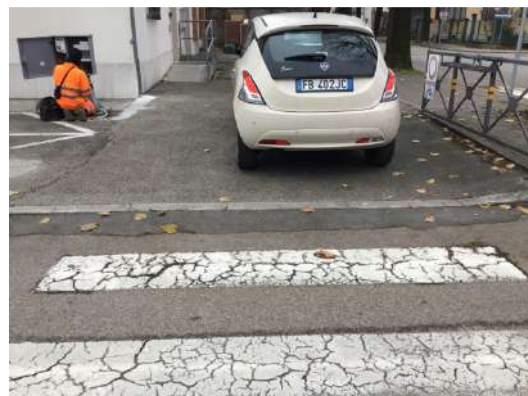
Assenza di segnalazione tattile per non vedenti (intercettazione attraversamento)

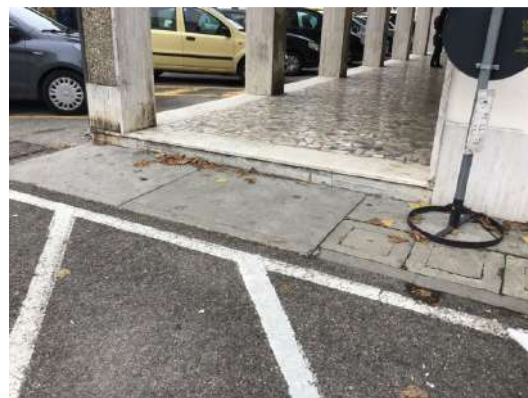
Dislivello causato da gradino di 2/30 cm

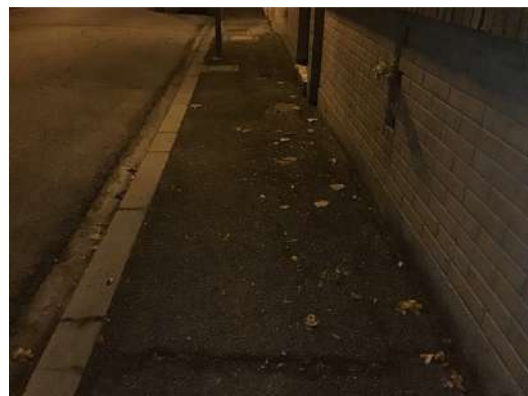
Presenza di sconnessioni, buche isolate, deformazioni della pavimentazione esistente, assenza di porzioni di essa.

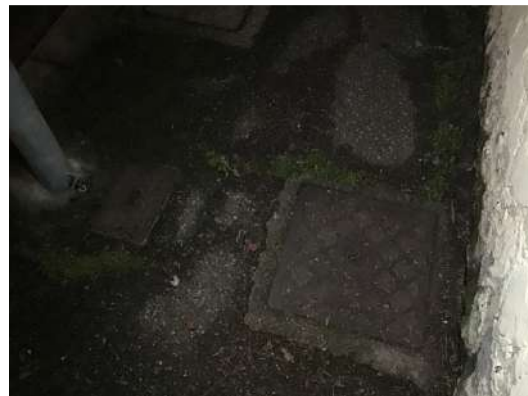
Ostacolo dovuto a pozzetto sporgente

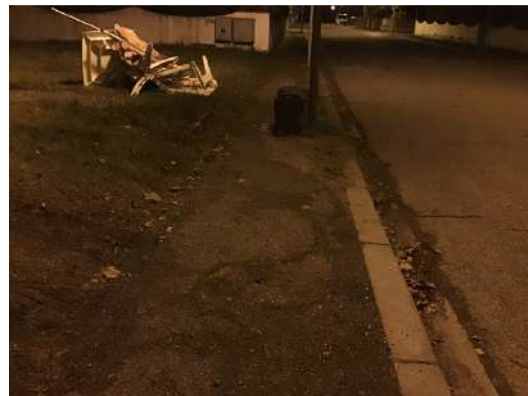
Percorso in rilevato con sconnessioni, buche, mancata finitura, deformazioni

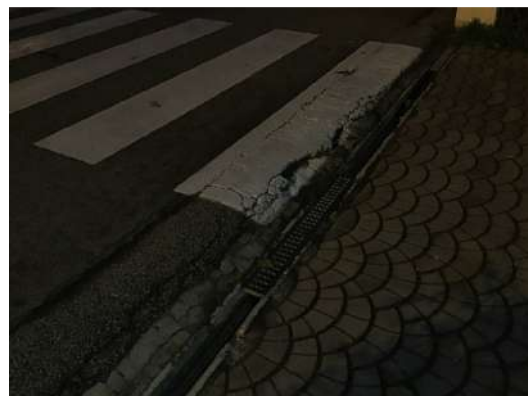
Dislivello dovuto a contropendenza caditoia stradale

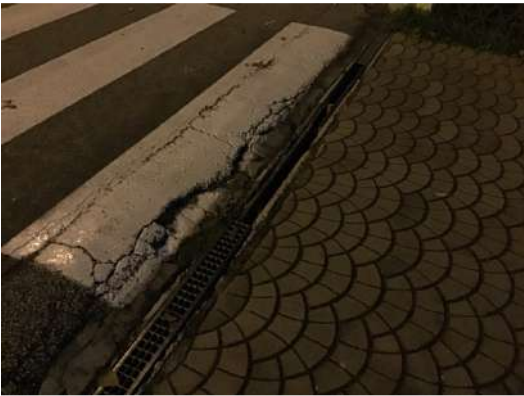
Assenza di segnalazione tattile per non vedenti in prossimità di attraversamento pedonale posto in senso ortogonale al senso di marcia.

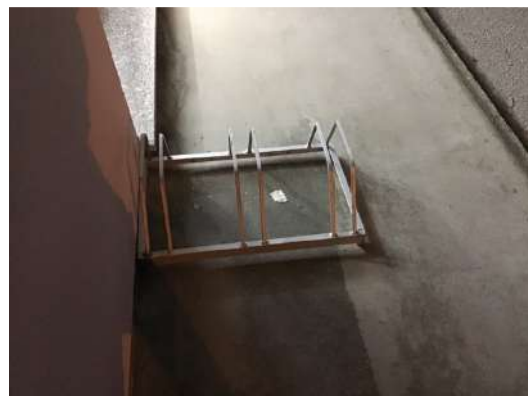
Ostacolo costituito da arredi mobili

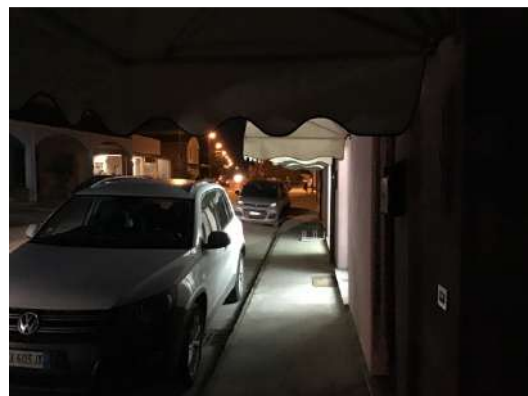
Ostacolo dovuto ad insegna e/o tenda

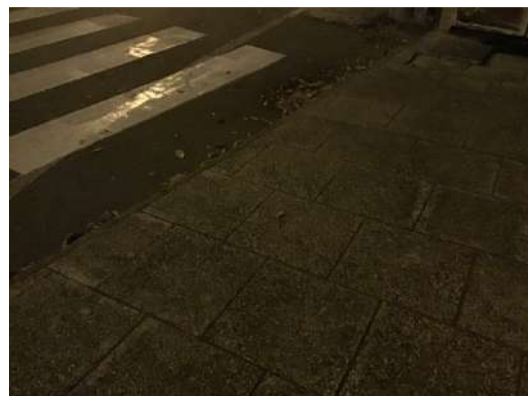
Assenza di segnalazione tattile per non vedenti (intercettazione attraversamento)

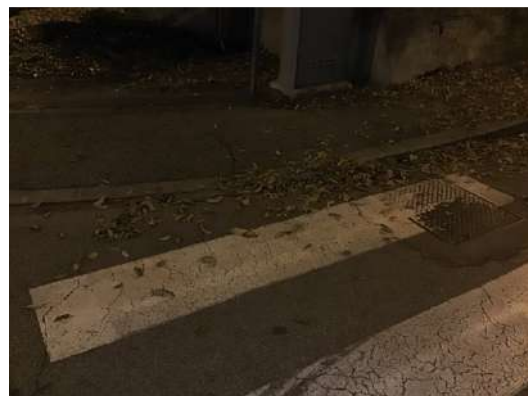
Assenza di segnalazione tattile per non vedenti (intercettazione attraversamento)

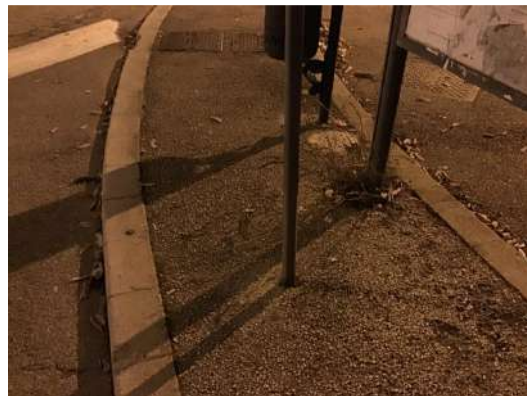
Ostacolo costituito da base fissa a corredo di indicazione segnaletica o cartello pubblicitario o cartello di fermata autobus

Ricollocare il supporto verticale verso il margine esterno o interno, qualora possibile, del percorso pedonale in modo da non costituire intralcio per le persone non vedenti e ipovedenti o persone anziane accompagnate.

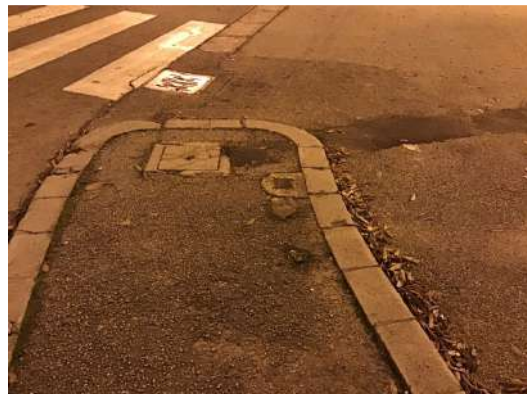
Presenza di sconnessioni, buche isolate, deformazioni della pavimentazione esistente, assenza di porzioni di essa.

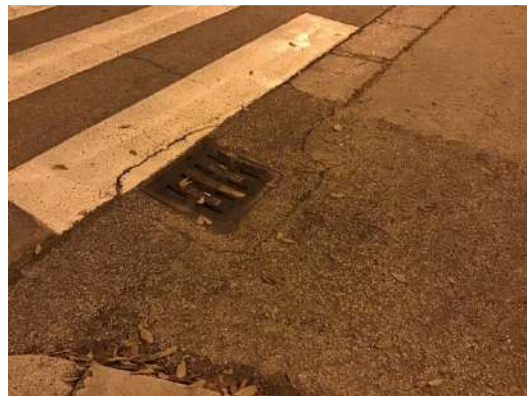
Assenza di segnalazione tattile per non vedenti (intercettazione attraversamento)

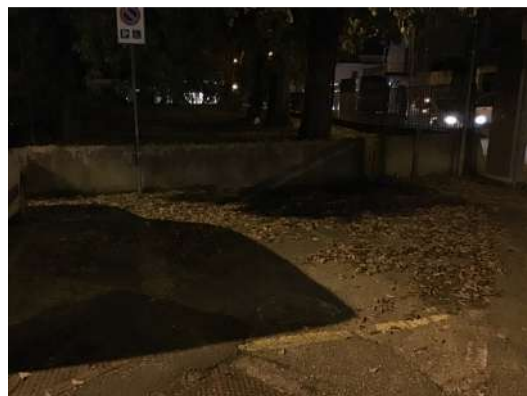
Parcheggio riservato sprovvisto di segnaletica orizzontale

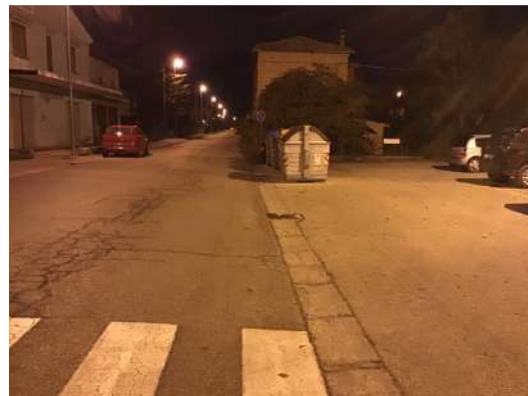
Assenza di percorso a raso

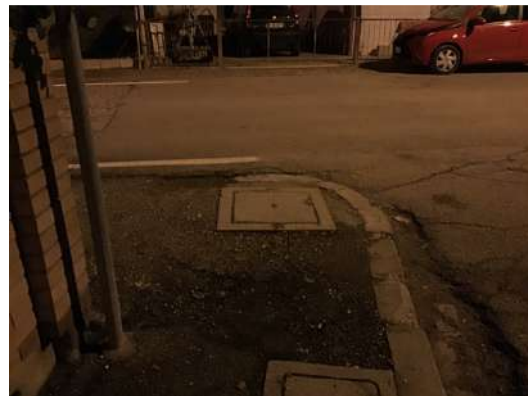
Assenza o inadeguatezza di attraversamento pedonale a raso

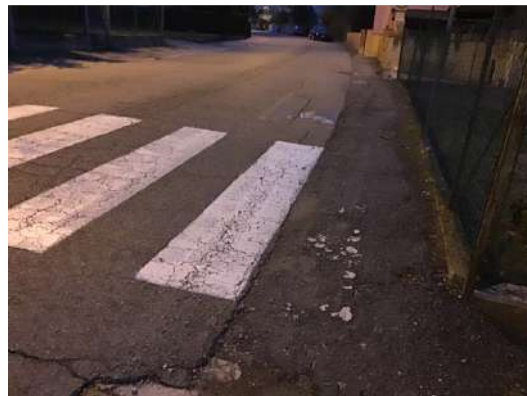
Assenza di segnalazione tattile per non vedenti (intercettazione attraversamento)

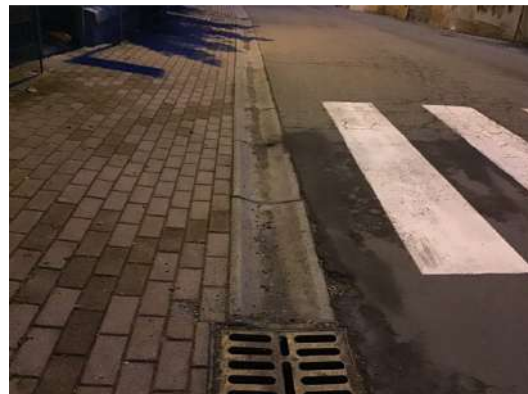
Assenza di segnalazione tattile per non vedenti (intercettazione attraversamento)

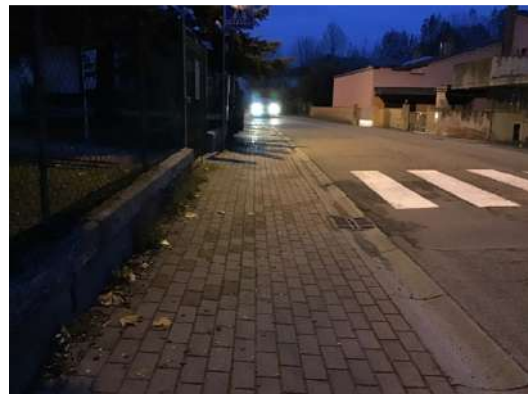
Presenza d pendenza trasversale eccessiva

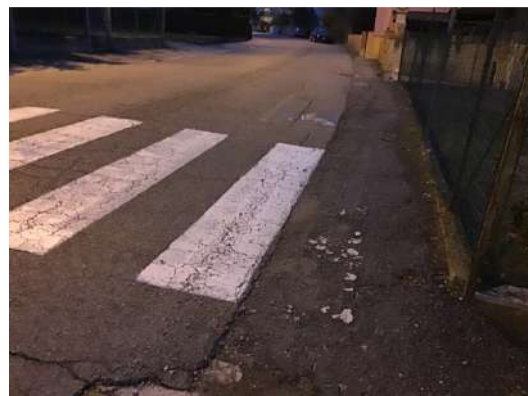
Assenza di segnalazione tattile per non vedenti (intercettazione attraversamento)

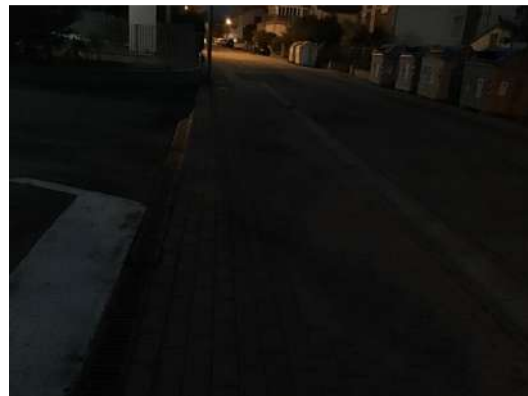
Assenza o inadeguatezza di attraversamento pedonale a raso

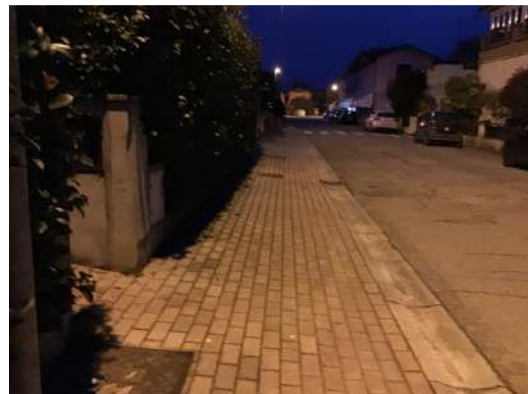
Presenza d pendenza trasversale eccessiva

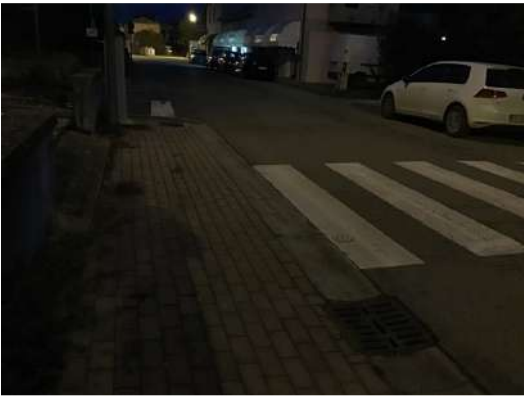
Assenza di segnalazione tattile per non vedenti (intercettazione attraversamento)

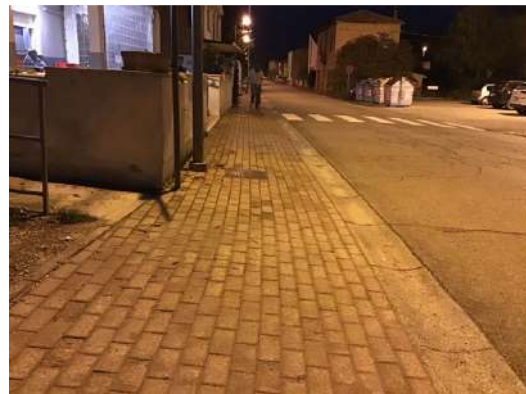
Presenza d pendenza trasversale eccessiva

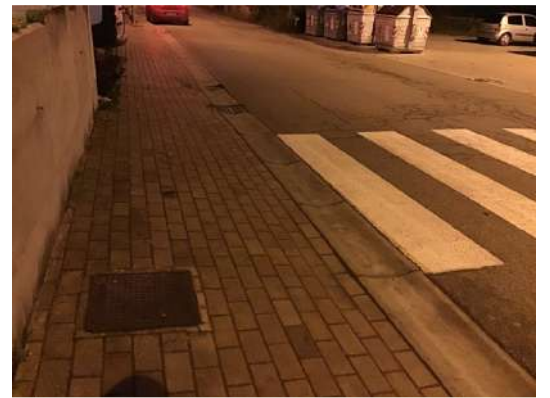
Assenza di segnalazione tattile per non vedenti (intercettazione attraversamento)

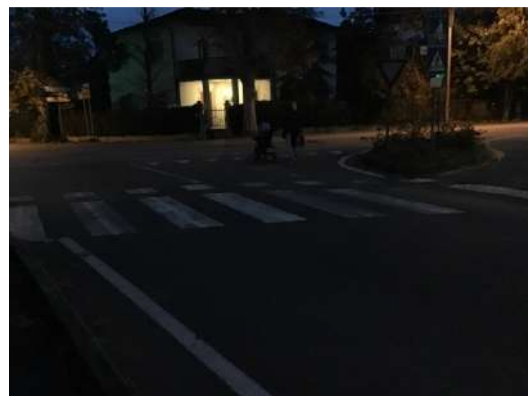
Attraversamento pedonale non segnalato nel modo adeguato

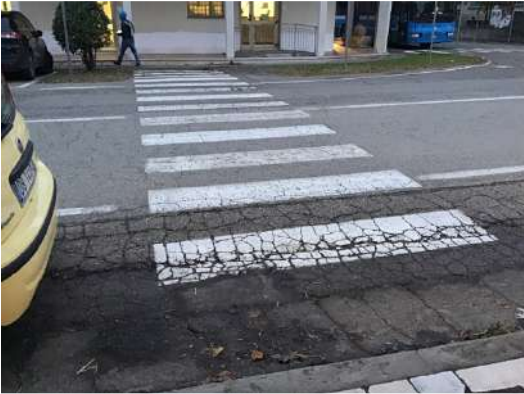
Attraversamento pedonale non segnalato nel modo adeguato

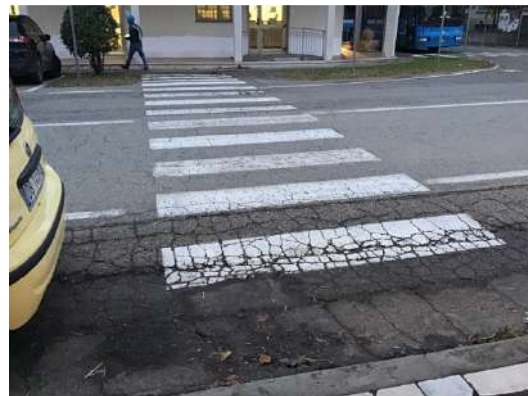
Attraversamento pedonale pericoloso su strada ad alta intensità di traffico

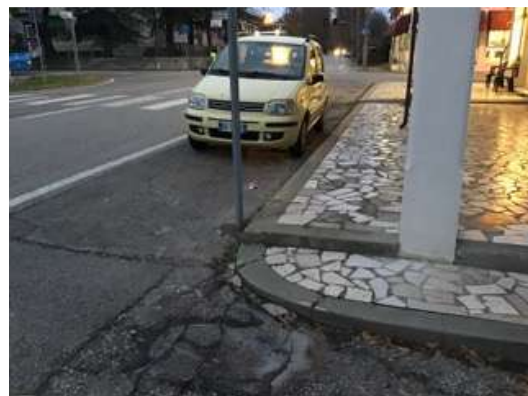
Assenza di percorso a raso

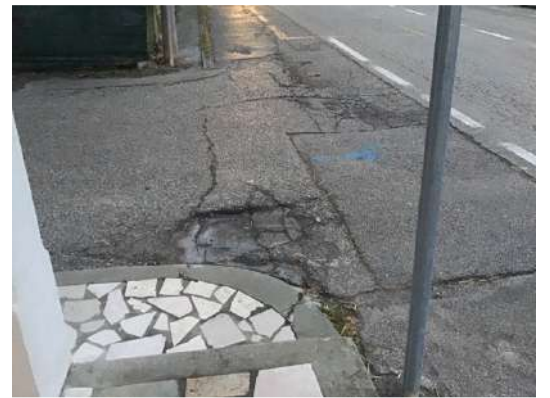
Assenza o inadeguatezza di attraversamento pedonale a raso

Va previsto di rifacimento della pavimentazione in corrispondenza della fermata del TPL, realizzandola ad un'altezza di almeno 18 cm rispetto dalla quota 0 definita dalla pavimentazione della carreggiata.

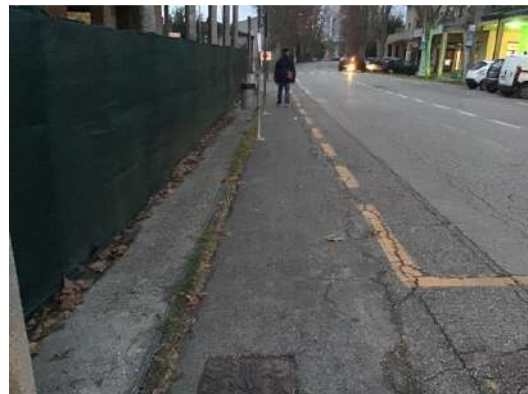
Fermata TPL con altezza inadeguata - inferiore agli 8 cm

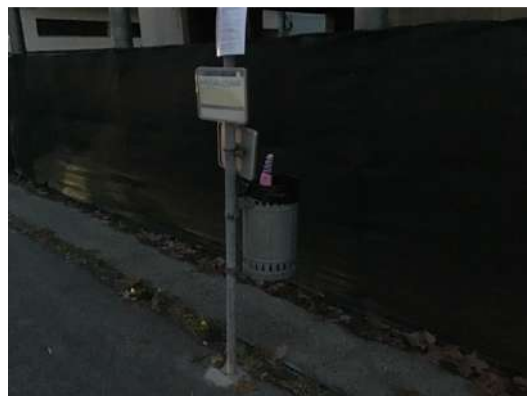
Assenza di palina intelligente in corrispondenza della fermata del TPL

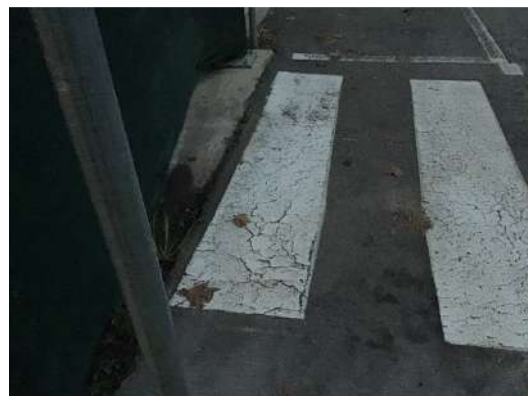
Assenza di segnalazione tattile per non vedenti (intercettazione attraversamento)

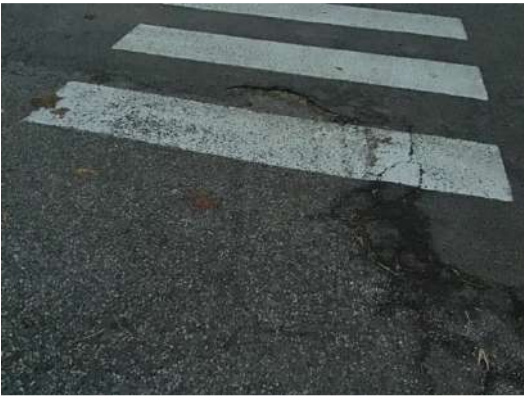
Assenza di segnalazione tattile per non vedenti in prossimità di attraversamento pedonale posto in senso ortogonale al senso di marcia.

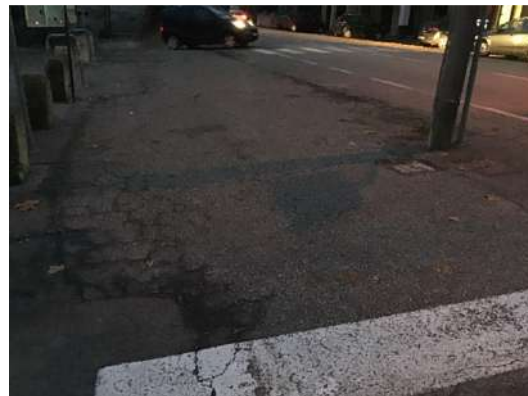
Assenza di percorso a raso

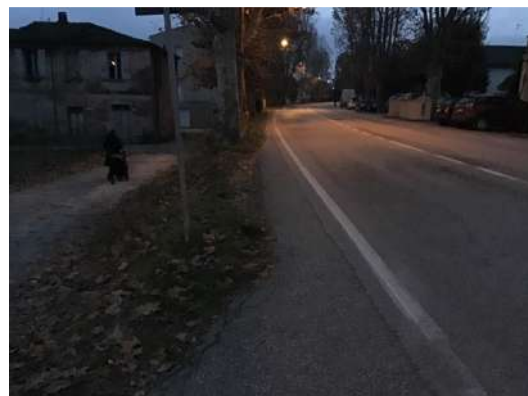
Assenza di percorso in rilevato

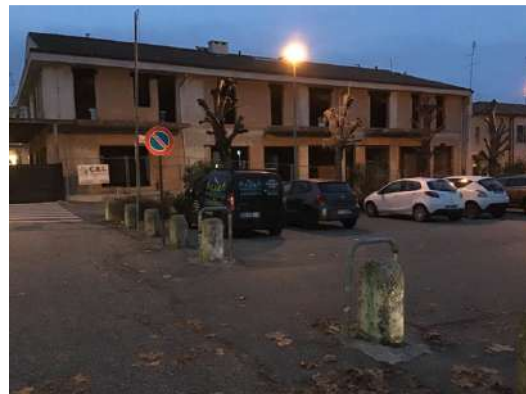
Scarsa o inesistente dotazione di parcheggi riservati ai disabili. (Parcheggio a pettine ortogonale al percorso pedonale)

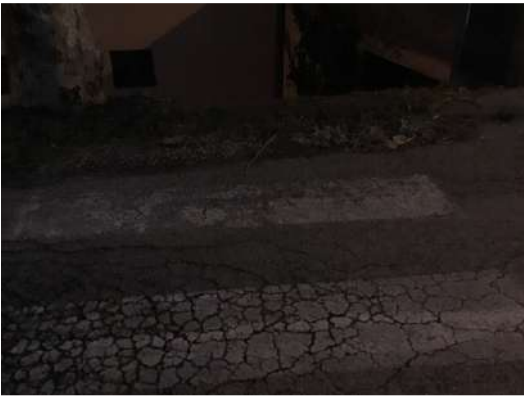
Assenza di segnalazione tattile per non vedenti (intercettazione attraversamento)

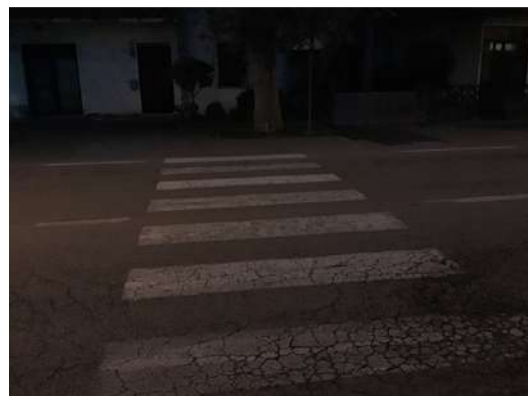
Attraversamento pedonale non segnalato nel modo adeguato

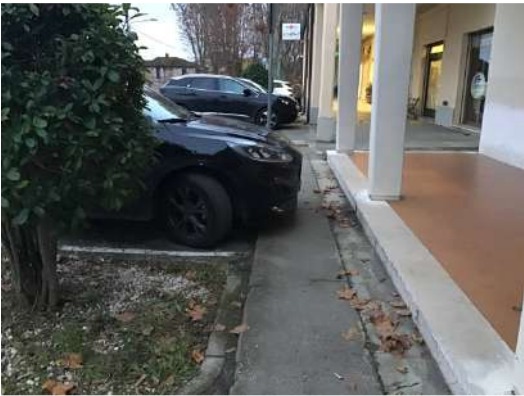
| Carenza o inadeguatezza di protezione del percorso pedonale | |

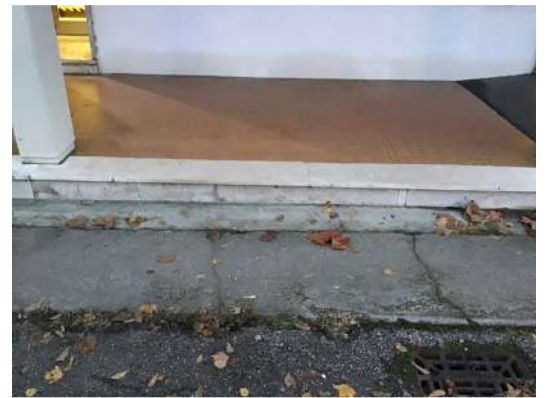
Dislivello causato da gradino di 2/30 cm

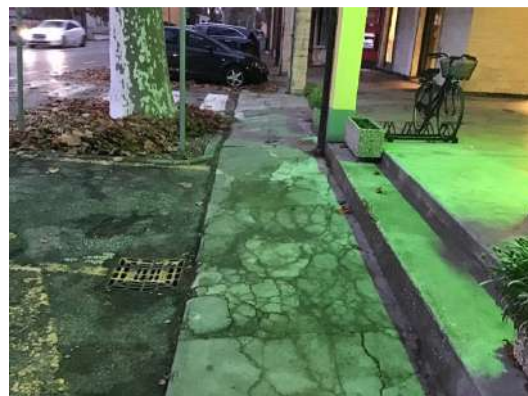
Presenza di sconnessioni, buche isolate, deformazioni della pavimentazione esistente, assenza di porzioni di essa.

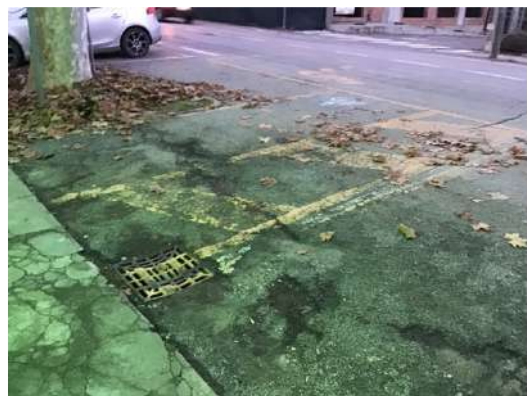
Presenza di sconnessioni, buche isolate, deformazioni della pavimentazione esistente, assenza di porzioni di essa.

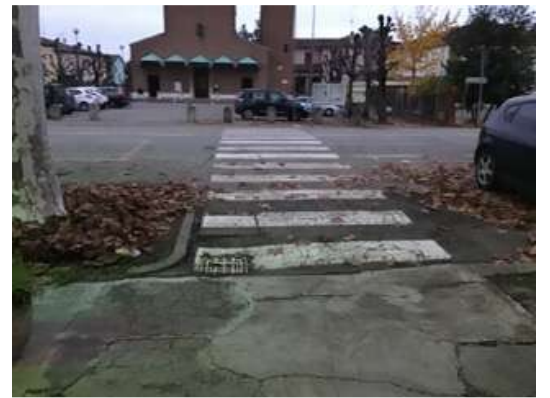
Assenza o inadeguatezza di attraversamento pedonale a raso

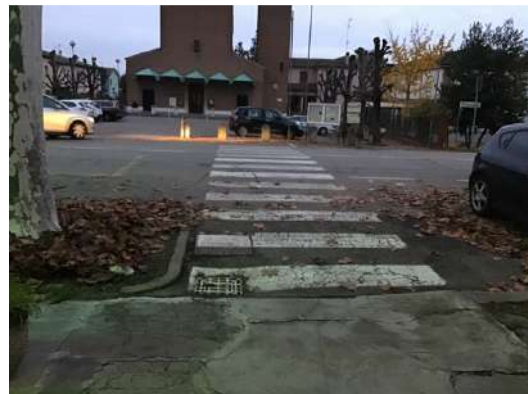
Assenza di segnalazione tattilo-plantare come linea guida all'orientamento delle persone non vedenti

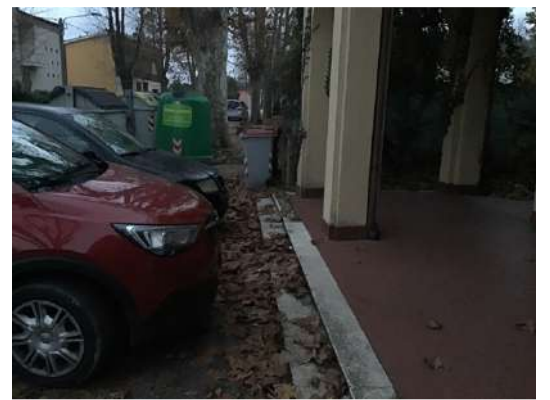
Assenza di percorso in rilevato

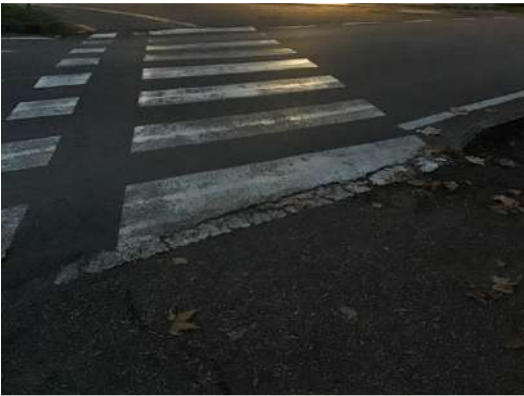
Assenza di segnalazione tattile per non vedenti (intercettazione attraversamento)

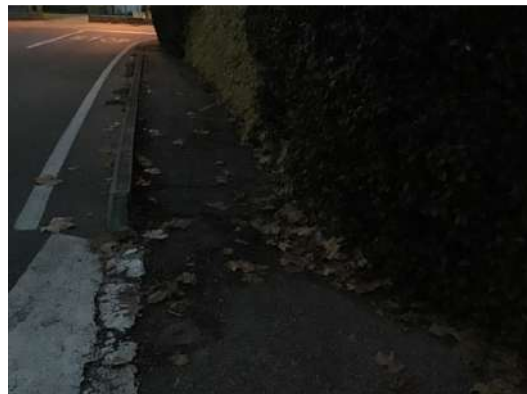
Presenza di sconnessioni, buche isolate, deformazioni della pavimentazione esistente, assenza di porzioni di essa.

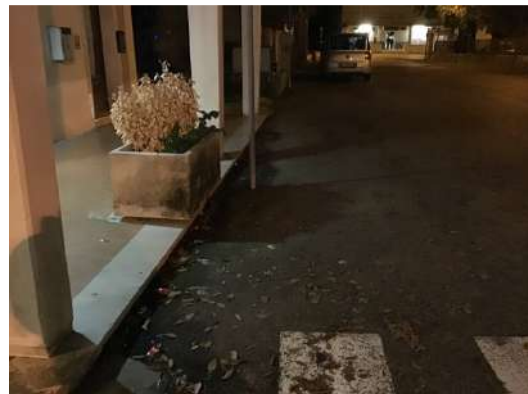
Assenza di percorso a raso

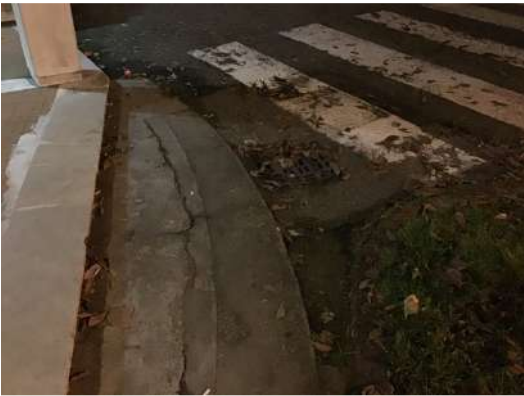
Assenza di segnalazione tattile per non vedenti (intercettazione attraversamento)

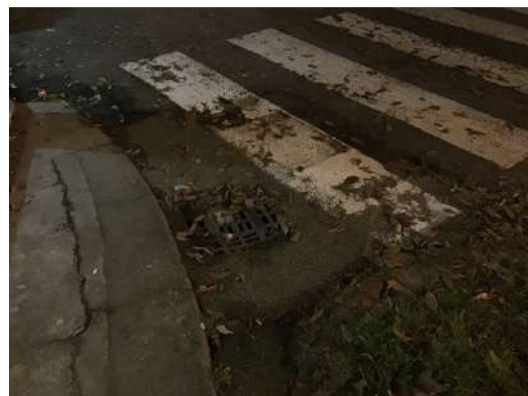
Presenza di sconnessioni, buche isolate, deformazioni della pavimentazione esistente, assenza di porzioni di essa.

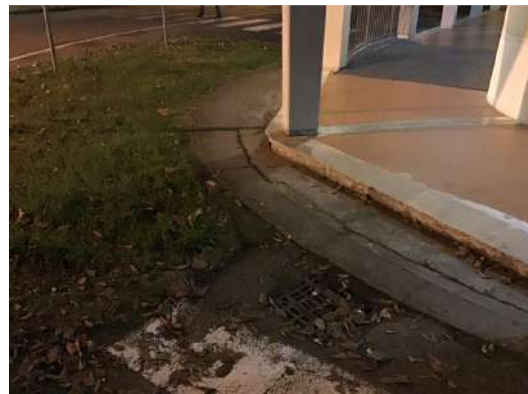
Presenza di sconnessioni, buche isolate, deformazioni della pavimentazione esistente, assenza di porzioni di essa.

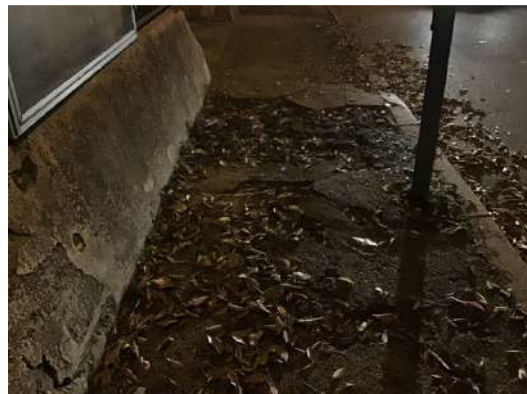
Presenza di sconnessioni, buche isolate, deformazioni della pavimentazione esistente, assenza di porzioni di essa.

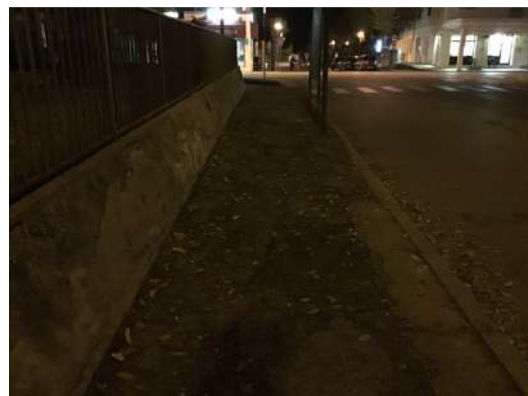
Presenza di sconnessioni, buche isolate, deformazioni della pavimentazione esistente, assenza di porzioni di essa.

Adeguamento della pavimentazione dissestata tramite demolizione e rifacimento del tappetino d'usura o sostituzione di parte di essa, con finitura tale da rendere il piano di calpestio perfettamente complanare e raccordato adeguatamente alla pavimentazione esistente.

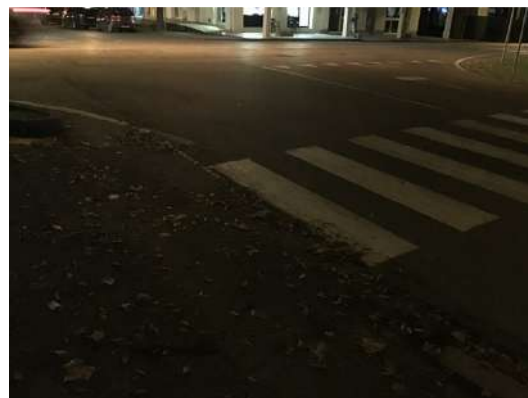
Assenza di segnalazione tattile per non vedenti (intercettazione attraversamento)

Intercettazione dell'attraversamento pedonale semplice attraverso la collocazione di adeguata segnaletica tattile plantare sul marciapiede. Se non vi è semaforo, sarà sufficiente sbarrare il marciapiede, all'altezza del centro della zona zebra, con il Codice di DIREZIONE RETTILINEA che terminerà 40 cm prima del confine fra scivolo e zona carrabile con il Codice di PERICOLO VALICABILE che deve coprire tutta la luce dello scivolo o dell'attraversamento stesso.

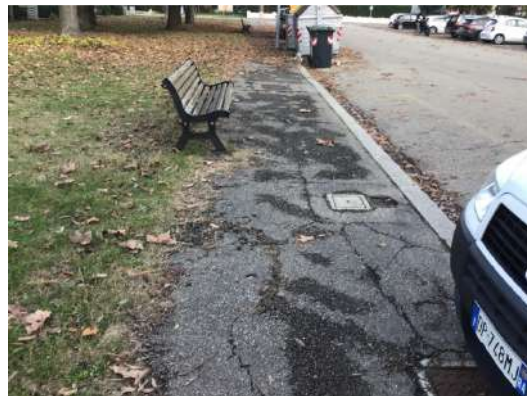
Presenza di sconnessioni, buche isolate, deformazioni della pavimentazione esistente, assenza di porzioni di essa.

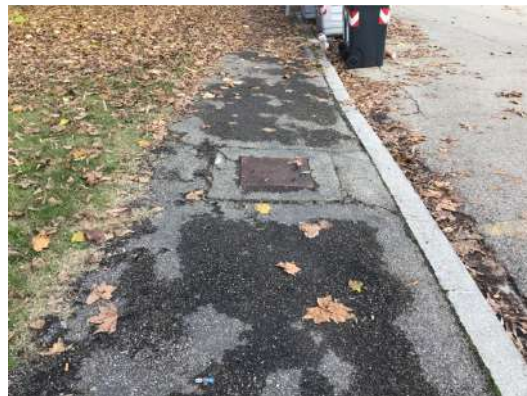
Ostacolo dovuto a pozzetto sporgente

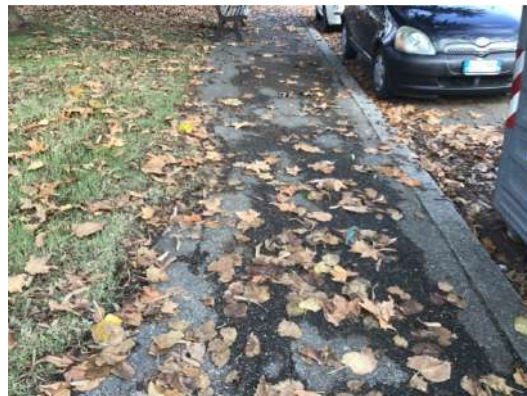
Presenza di sconnessioni, buche isolate, deformazioni della pavimentazione esistente, assenza di porzioni di essa.

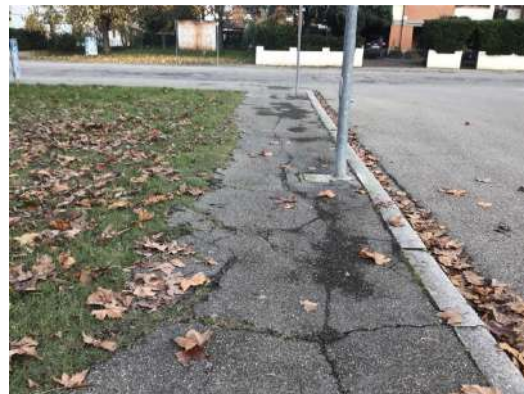
Presenza di sconnessioni, buche isolate, deformazioni della pavimentazione esistente, assenza di porzioni di essa.

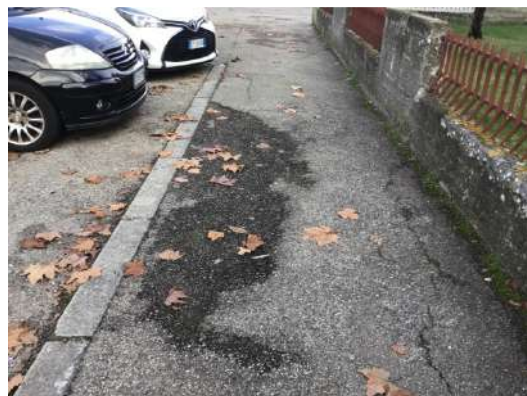
Presenza di sconnessioni, buche isolate, deformazioni della pavimentazione esistente, assenza di porzioni di essa.

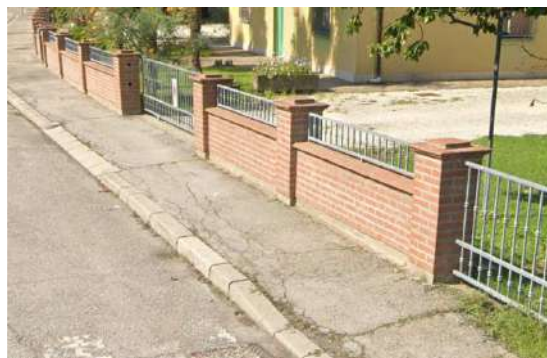
Presenza di sconnessioni, buche isolate, deformazioni della pavimentazione esistente, assenza di porzioni di essa.

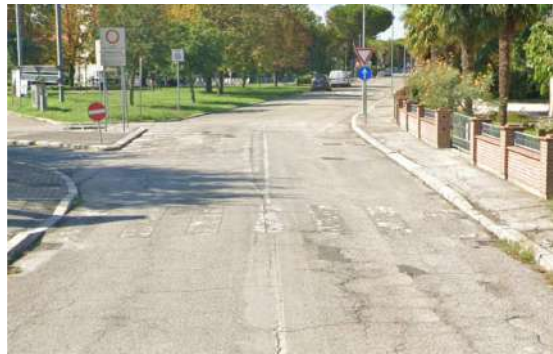
Assenza o inadeguatezza di attraversamento pedonale a raso

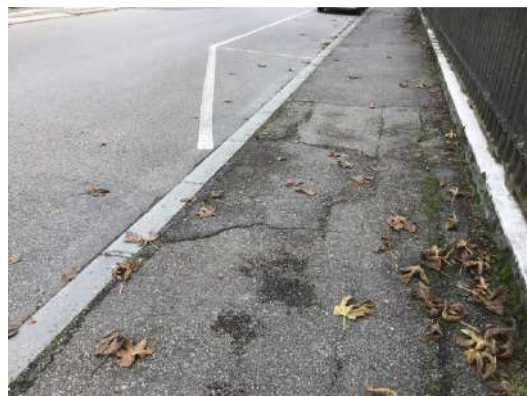
Presenza di sconnessioni, buche isolate, deformazioni della pavimentazione esistente, assenza di porzioni di essa.

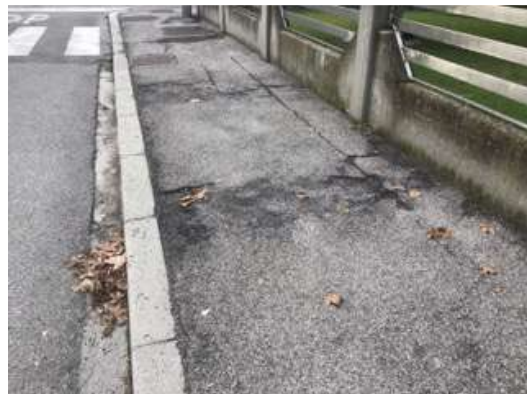
Presenza di sconnessioni, buche isolate, deformazioni della pavimentazione esistente, assenza di porzioni di essa.

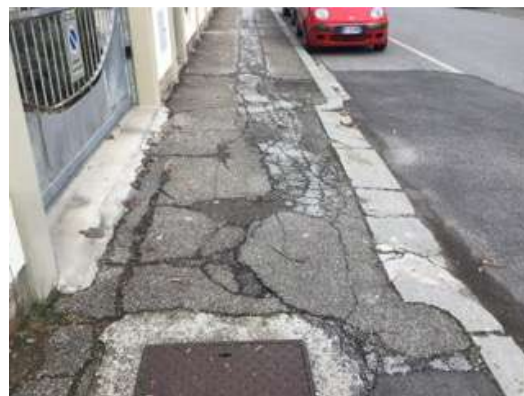
Presenza di sconnessioni, buche isolate, deformazioni della pavimentazione esistente, assenza di porzioni di essa.

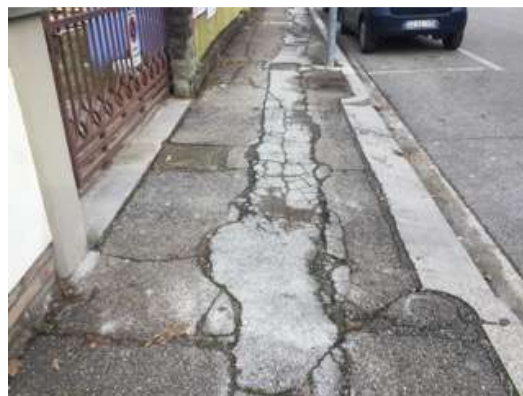
Presenza di sconnessioni, buche isolate, deformazioni della pavimentazione esistente, assenza di porzioni di essa.

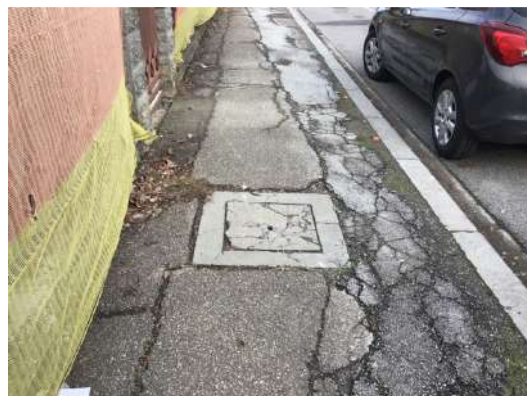
Ostacolo dovuto a pozzetto sporgente

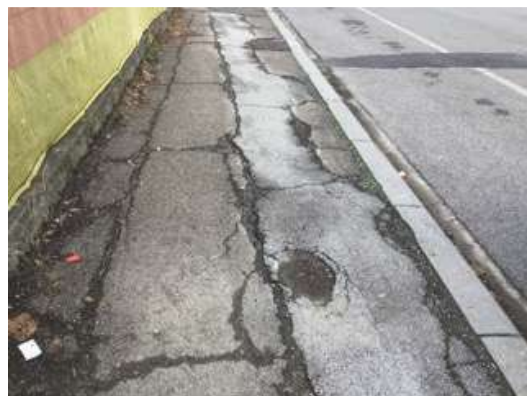
Presenza di sconnessioni, buche isolate, deformazioni della pavimentazione esistente, assenza di porzioni di essa.

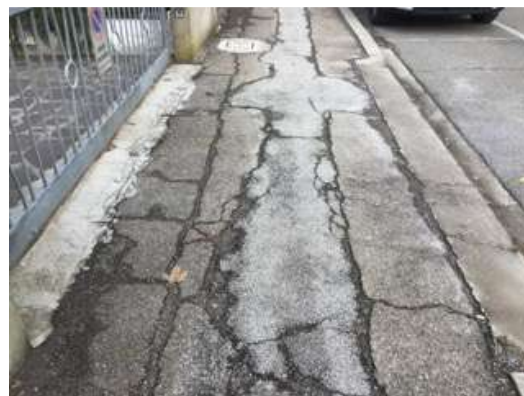
Presenza di sconnessioni, buche isolate, deformazioni della pavimentazione esistente, assenza di porzioni di essa.

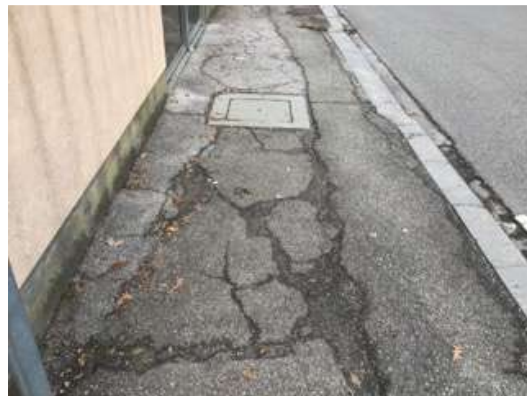
Presenza di sconnessioni, buche isolate, deformazioni della pavimentazione esistente, assenza di porzioni di essa.

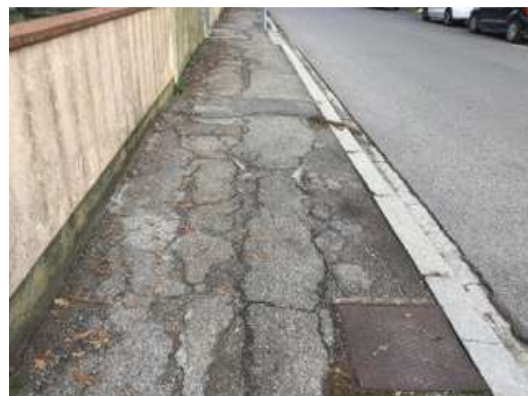
Presenza di sconnessioni, buche isolate, deformazioni della pavimentazione esistente, assenza di porzioni di essa.

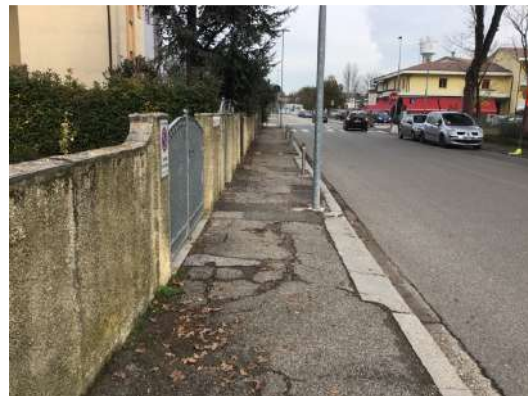
Percorso in rilevato con sconnessioni, buche, mancata finitura, deformazioni

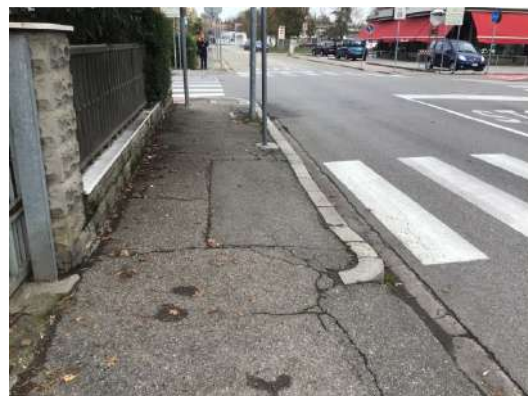
Assenza di segnalazione tattile per non vedenti (intercettazione attraversamento)

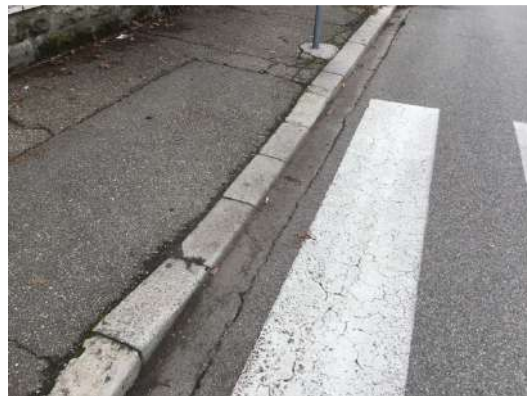
Dislivello causato da gradino max 2,5 cm

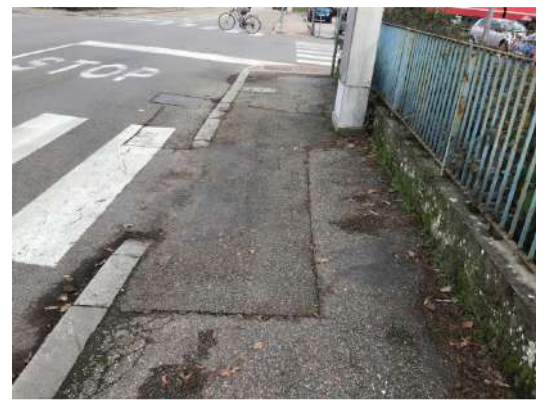
| Assenza di segnalazione tattile per non vedenti (intercettazione attraversamento) | |

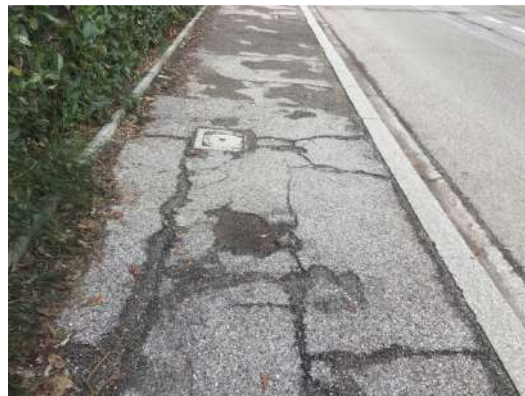
Presenza di sconnessioni, buche isolate, deformazioni della pavimentazione esistente, assenza di porzioni di essa.

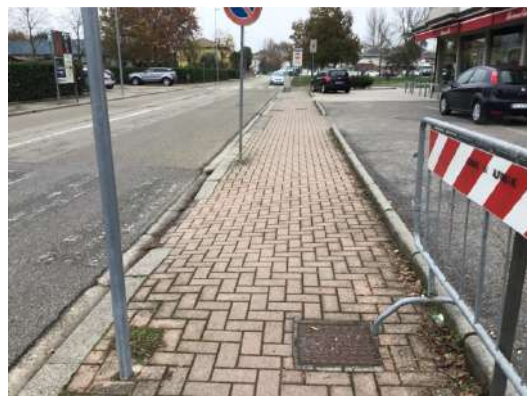
Presenza di pendenza trasversale eccessiva

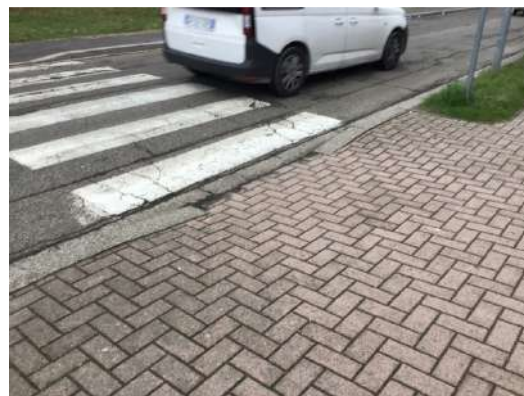
Assenza di segnalazione tattile per non vedenti (intercettazione attraversamento)

Intercettazione dell'attraversamento pedonale semplice attraverso la collocazione di adeguata segnaletica tattilo plantare sul marciapiede. Se non vi è semaforo, sarà sufficiente sbarrare il marciapiede, all'altezza del centro della zona zebra, con il Codice di DIREZIONE RETTILINEA che terminerà 40 cm prima del confine fra scivolo e zona carrabile con il Codice di PERICOLO VALICABILE che deve coprire tutta la luce dello scivolo o dell'attraversamento stesso. ATTENZIONE! Il materiale da utilizzarsi deve essere consono al contesto in cui si trova. Sono da evitarsi materiali in gomma incollati ma bensì piastrelle di ceramica, pietra lavorata in superficie o materiale autobloccante.

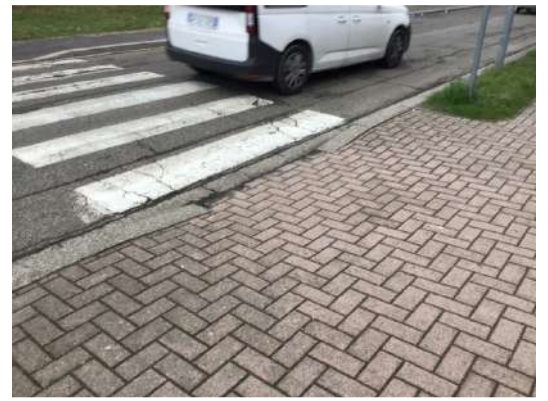
SCHEDA N. 1198

Assenza di segnalazione tattile per non vedenti (intercettazione attraversamento)

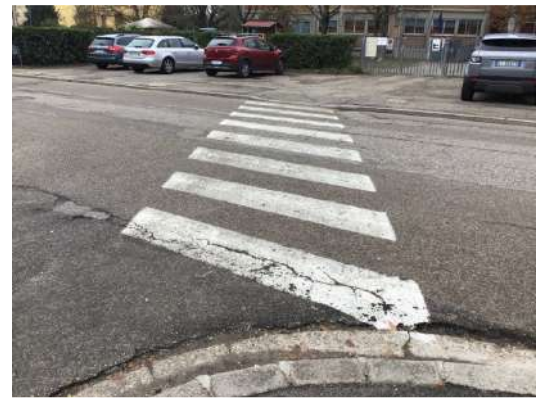
1199

Assenza o inadeguatezza di attraversamento pedonale a raso

Nuova realizzazione di attraversamento pedonale a raso

- raccordo attraverso rampe con adeguata pendenza (max 8%, preferibile 5%) del dislivello tra marciapiede e sede carrabile;
- realizzazione della adeguata segnaletica a terra (zebratura);
- inserimento di segnaletica tattile a pavimento per l'intercettazione dell'attraversamento lungo il marciapiede e segnale di pericolo valicabile in prossimità dello stesso.

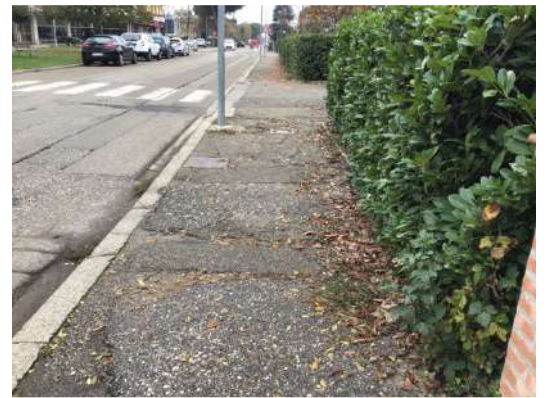
Percorso in rilevato con sconnessioni, buche, mancata finitura, deformazioni

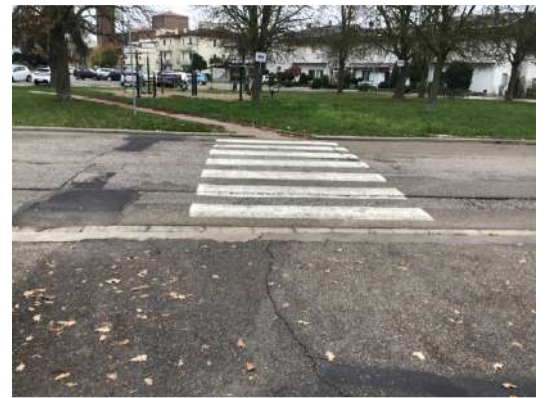
Assenza o inadeguatezza di attraversamento pedonale a raso

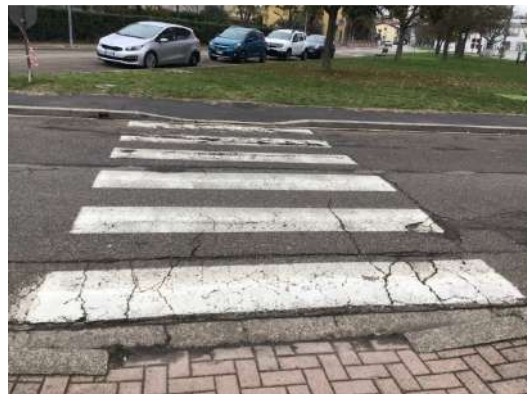
Attraversamento pedonale con pavimentazione inadeguata per la presenza di sconnessioni, chiusini/caditoie non raccordati con la pavimentazione esistente

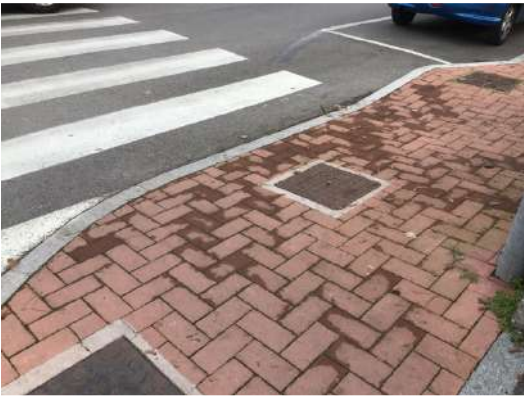
Assenza di segnalazione tattile per non vedenti (intercettazione attraversamento)

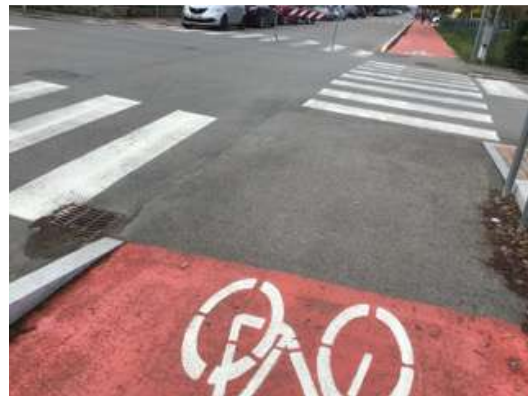
Assenza di segnalazione tattile per non vedenti in prossimità di doppio attraversamento pedonale.

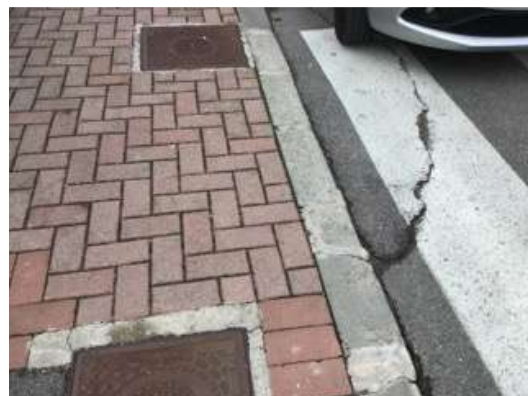
Assenza di segnalazione tattile per non vedenti (intercettazione attraversamento)

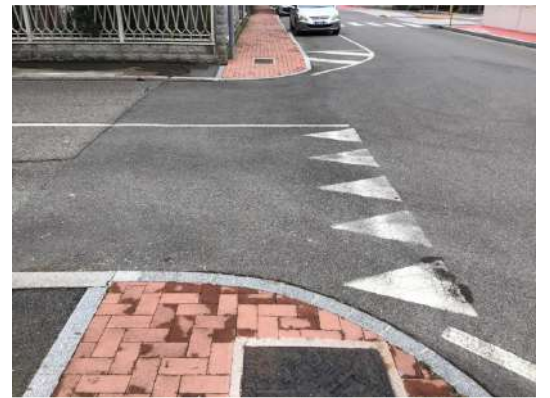
Assenza o inadeguatezza di attraversamento pedonale a raso

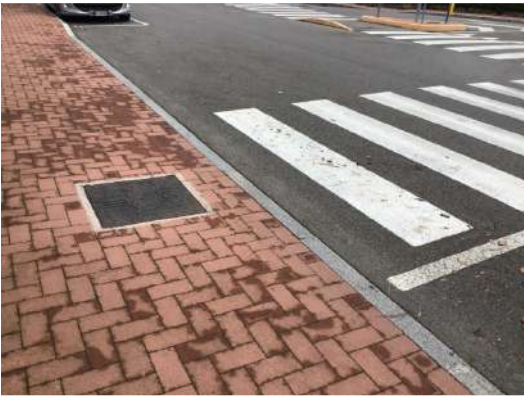
Assenza di segnalazione tattile per non vedenti (intercettazione attraversamento)

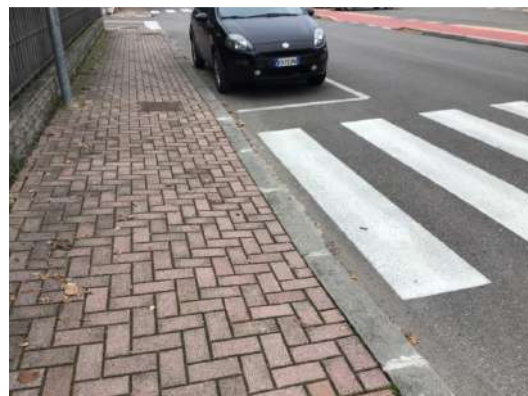
Assenza di segnalazione tattile per non vedenti (intercettazione attraversamento)

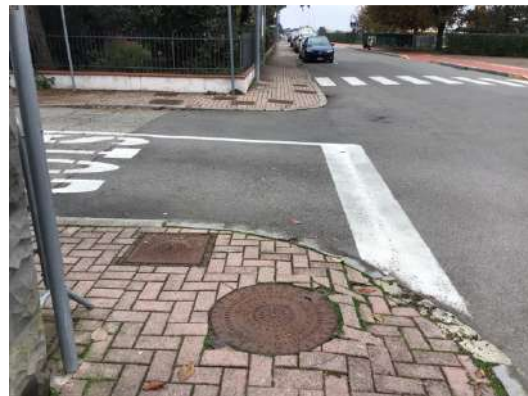
Assenza o inadeguatezza di attraversamento pedonale a raso

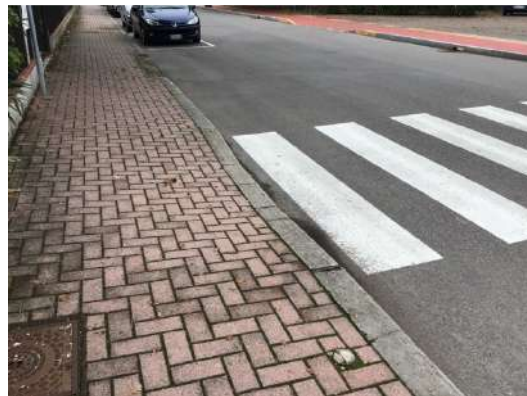
Assenza di segnalazione tattile per non vedenti (intercettazione attraversamento)
