# COMUNE DI ALFONSINE(RA)

## PIANO ABBATTIMENTO DELLE BARRIERE ARCHITETTONICHE

### FASCICOLI UNITA' URBANE

# PIAZZA ANTONIO GRAMSCI - ALFONSINE

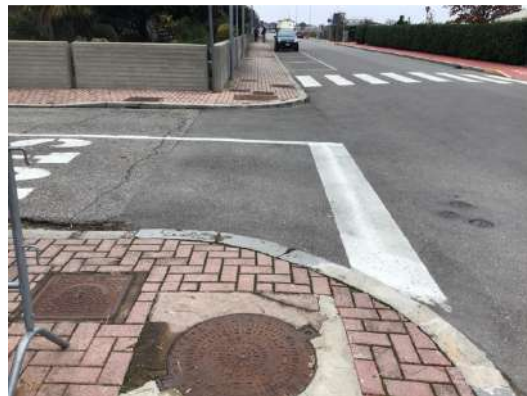
Assenza o inadeguatezza di attraversamento pedonale a raso

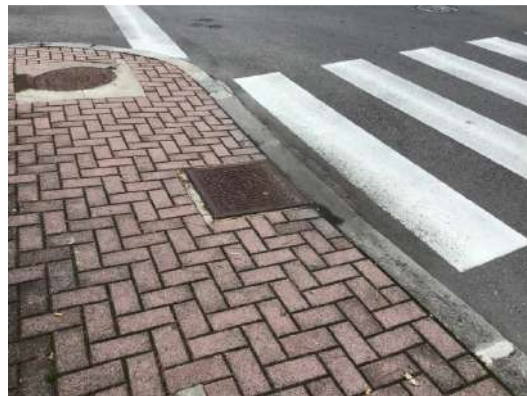
Assenza di segnalazione tattile per non vedenti (intercettazione attraversamento)

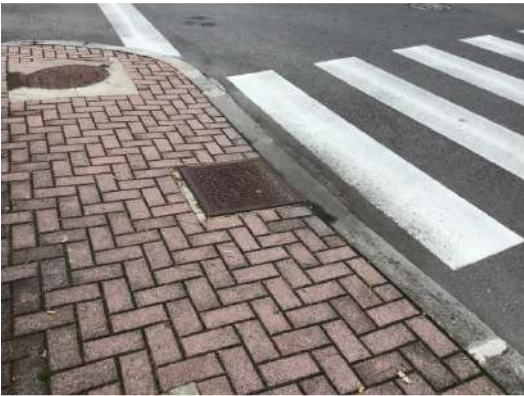
Assenza di segnalazione tattile per non vedenti (intercettazione attraversamento)

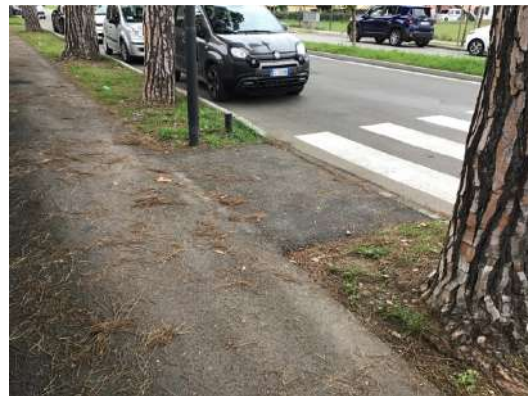
Assenza di segnalazione tattile per non vedenti (intercettazione attraversamento)

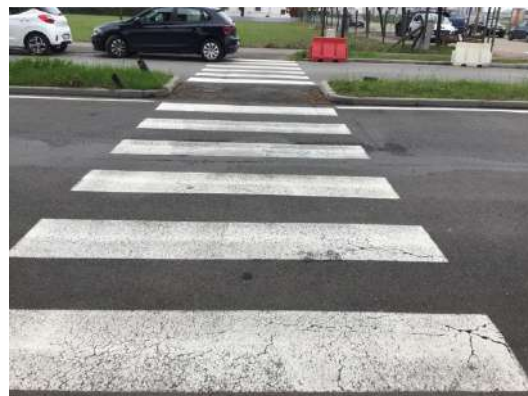
Assenza di segnalazione tattilo-plantare come linea guida all'orientamento delle persone non vedenti

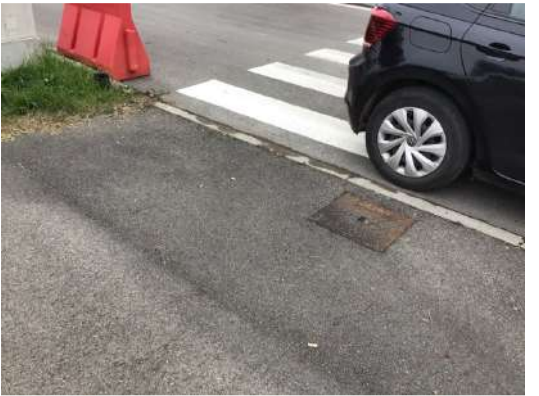
Assenza di segnalazione tattile per non vedenti (intercettazione attraversamento)

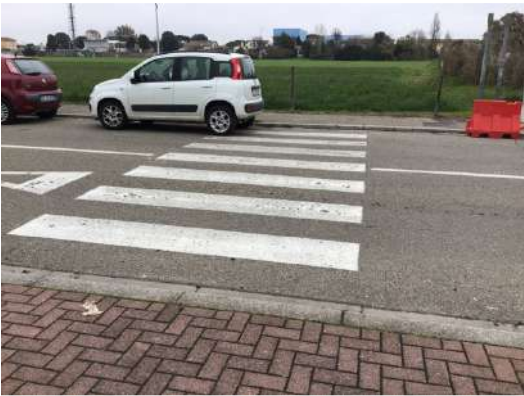
Assenza o inadeguatezza di attraversamento pedonale a raso

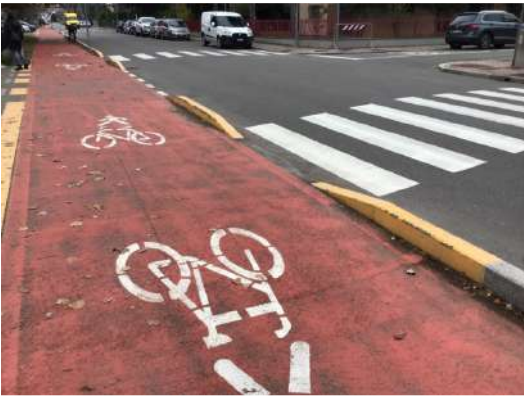
Assenza di segnalazione tattile per non vedenti (intercettazione attraversamento)

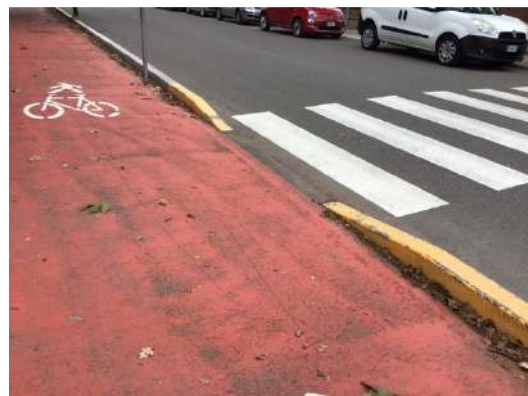
Assenza di segnalazione tattile per non vedenti (intercettazione attraversamento)

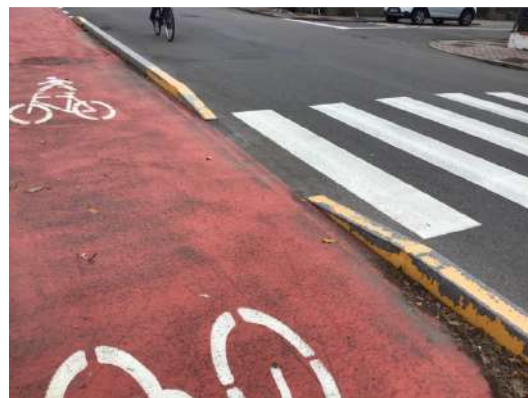
Assenza di segnalazione tattile per non vedenti (intercettazione attraversamento)

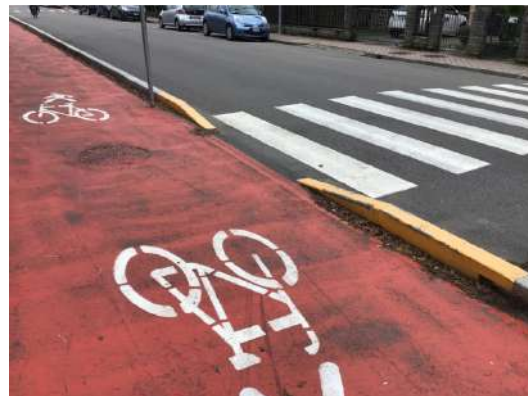
Assenza di segnalazione tattile per non vedenti (intercettazione attraversamento)

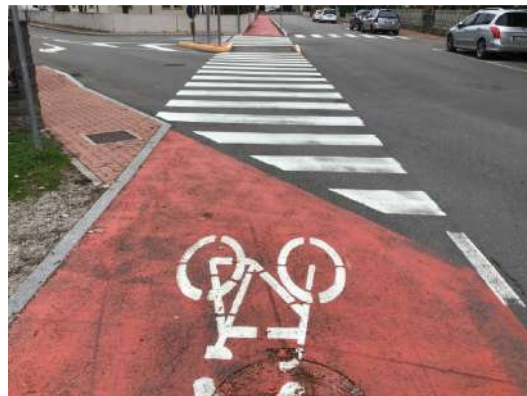
Assenza di segnalazione tattile per non vedenti (intercettazione attraversamento)

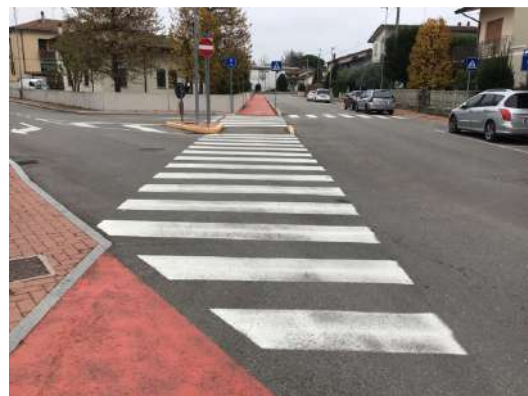
Assenza di segnalazione tattilo-plantare come linea guida all'orientamento delle persone non vedenti

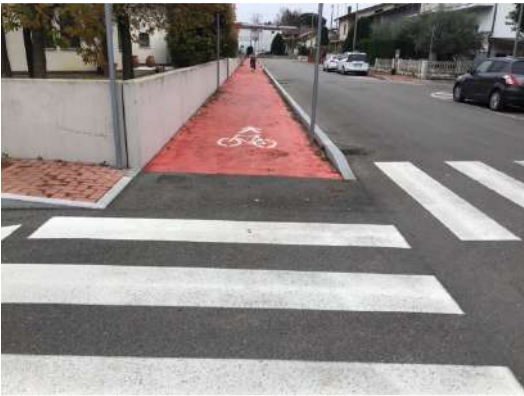
Assenza di segnalazione tattile per non vedenti (intercettazione attraversamento)

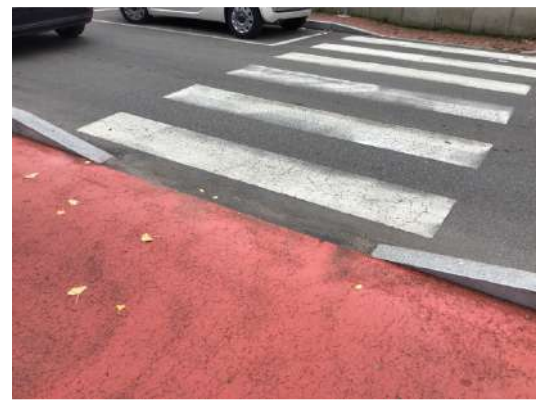
Assenza di segnalazione tattile per non vedenti (intercettazione attraversamento)

Intercettazione dell'attraversamento pedonale semplice attraverso la collocazione di adeguata segnaletica tattile plantare sul marciapiede. Se non vi è semaforo, sarà sufficiente sbarrare il marciapiede, all'altezza del centro della zona zebra, con il Codice di DIREZIONE RETTILINEA che terminerà 40 cm prima del confine fra scivolo e zona carrabile con il Codice di PERICOLO VALICABILE che deve coprire tutta la luce dello scivolo o dell'attraversamento stesso.

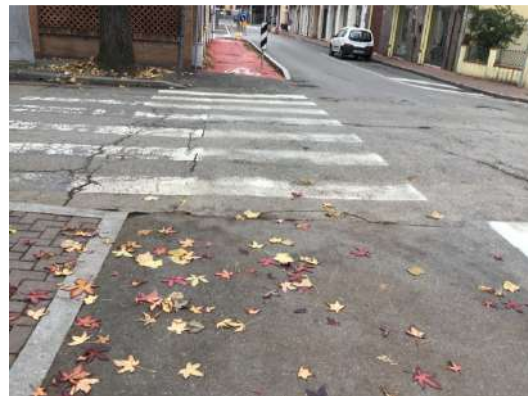
**1176**

Assenza di segnalazione tattile per non vedenti (intercettazione attraversamento)

Intercettazione dell'attraversamento pedonale semplice attraverso la collocazione di adeguata segnaletica tattilo plantare sul marciapiede. Se non vi è semaforo, sarà sufficiente sbarrare il marciapiede, all'altezza del centro della zona zebra, con il Codice di DIREZIONE RETTILINEA che terminerà 40 cm prima del confine fra scivolo e zona carrabile con il Codice di PERICOLO VALICABILE che deve coprire tutta la luce dello scivolo o dell'attraversamento stesso.

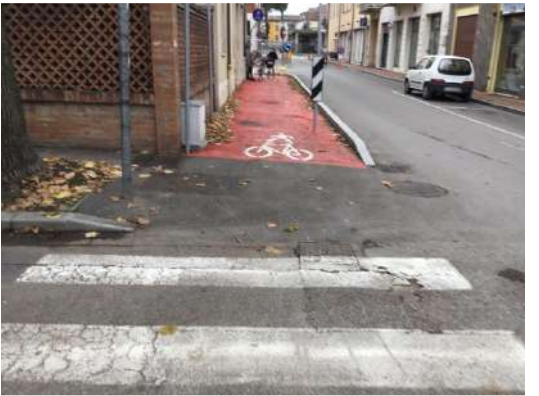
Assenza di segnalazione tattile per non vedenti (intercettazione attraversamento)

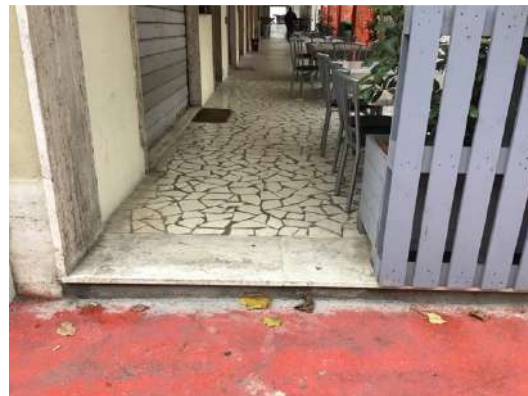
Dislivello causato da gradino di 2/30 cm

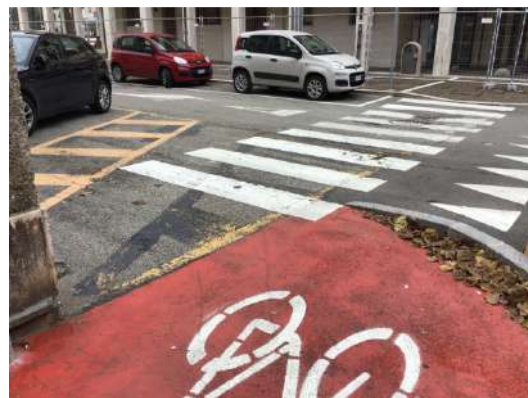
Assenza di segnalazione tattile per non vedenti (intercettazione attraversamento)

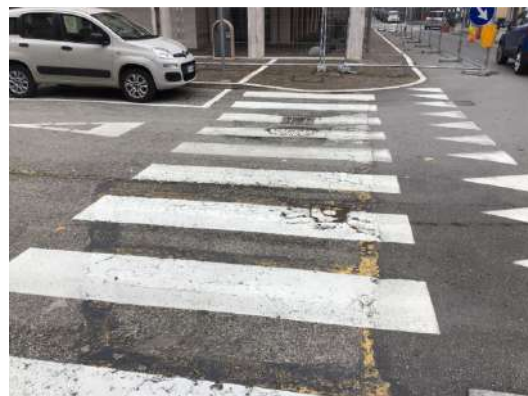
Attraversamento pedonale con pavimentazione inadeguata per la presenza di sconnessioni, chiusini/caditoie non raccordati con la pavimentazione esistente

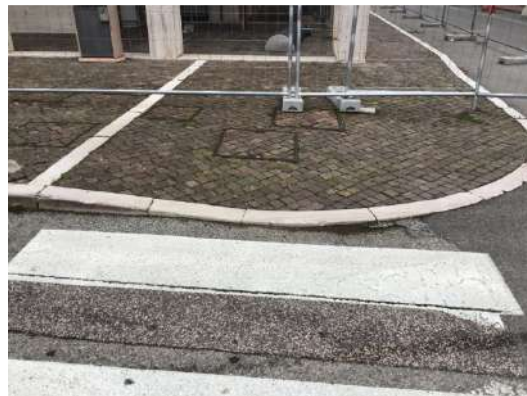
Dislivello causato da gradino max 2,5 cm

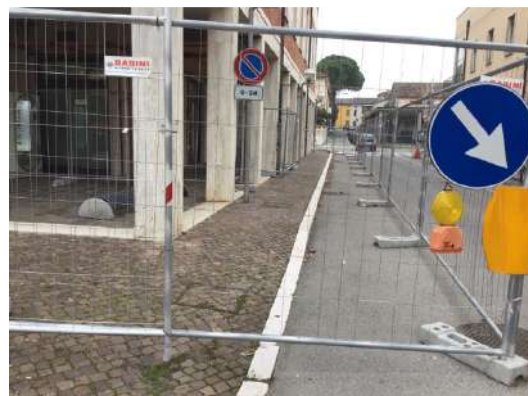
Presenza di un cantiere

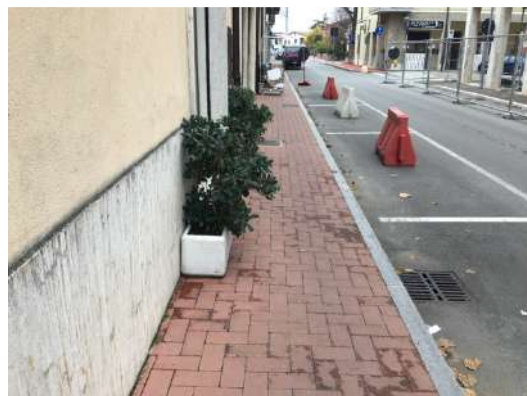
Ostacolo costituito da fioriera, albero o  
 cespuglio

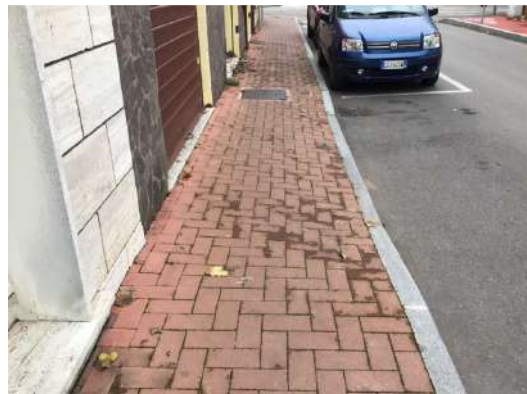
Passo carraio inadeguato - abbassamento marciapiede con rampa

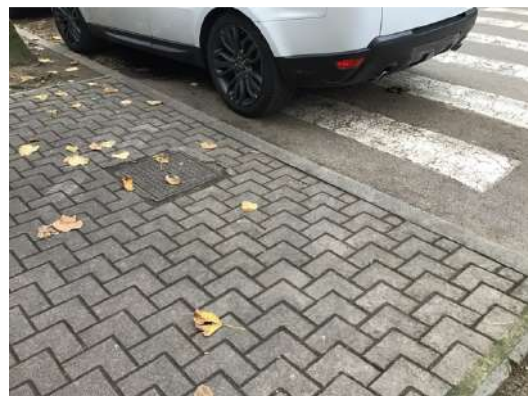
Assenza di segnalazione tattile per non vedenti (intercettazione attraversamento)

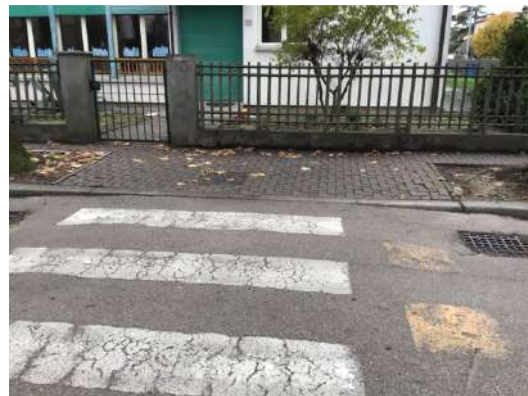
Assenza di segnalazione tattile per non vedenti (intercettazione attraversamento)

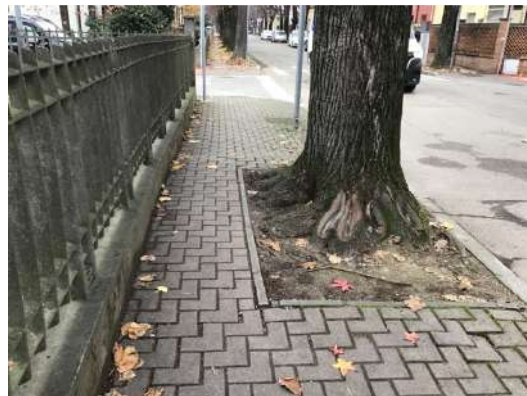
Ostacolo costituito da fusto di albero/i

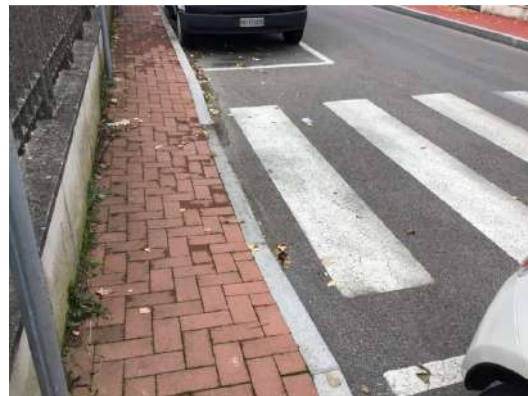
Assenza di segnalazione tattile per non vedenti (intercettazione attraversamento)

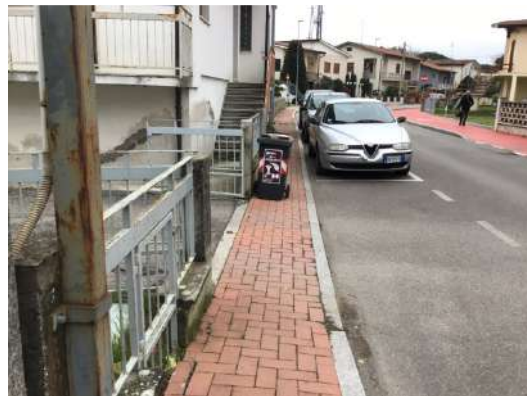
Ostacolo costituito da cestino getta rifiuti

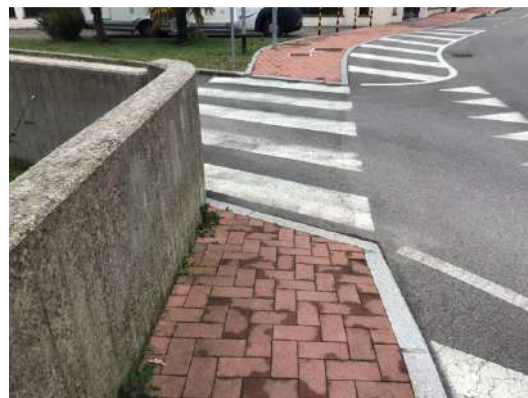
Assenza di segnalazione tattile per non vedenti in prossimità di attraversamento pedonale posto in senso ortogonale al senso di marcia.

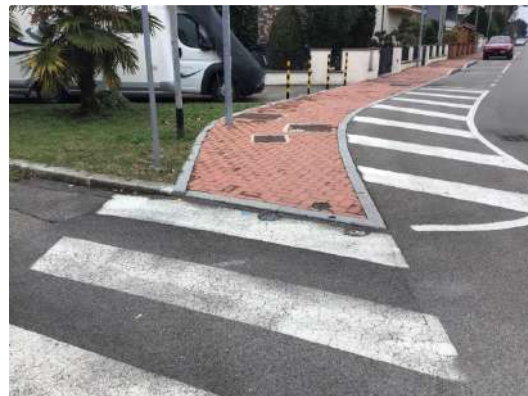
Assenza di segnalazione tattile per non vedenti in prossimità di attraversamento pedonale posto in senso ortogonale al senso di marcia.

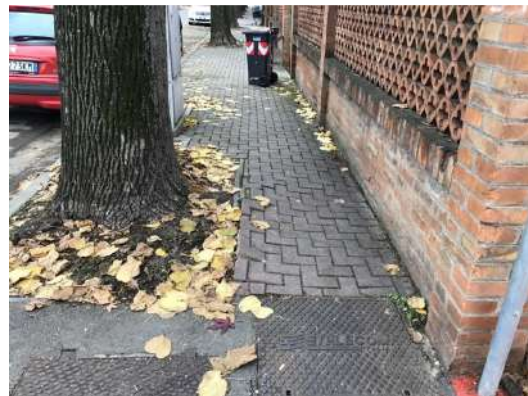
Pavimentazione sconnessa/deformata per la presenza di radici affioranti

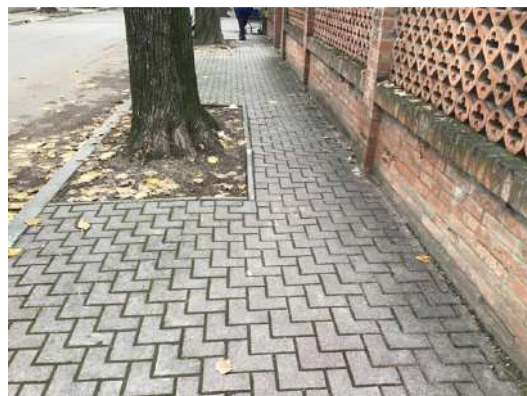
Pavimentazione sconnessa/deformata per la presenza di radici affioranti

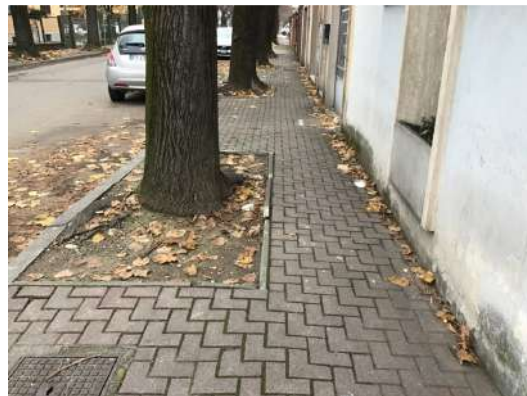
Pavimentazione sconnessa/deformata per la presenza di radici affioranti

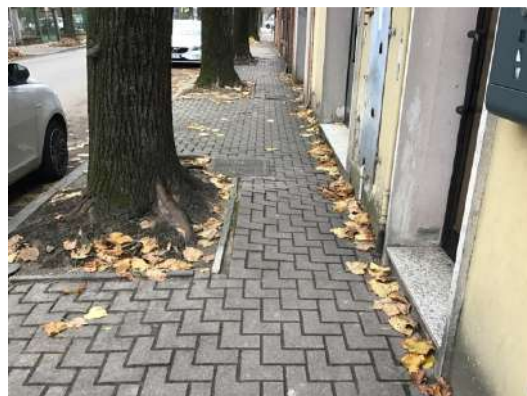
Pavimentazione sconnessa/deformata per la presenza di radici affioranti

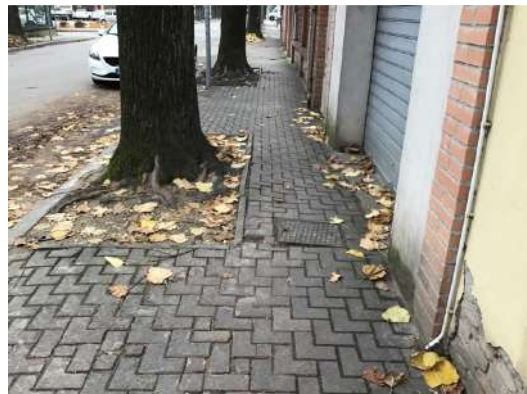
Pavimentazione sconnessa/deformata per la presenza di radici affioranti

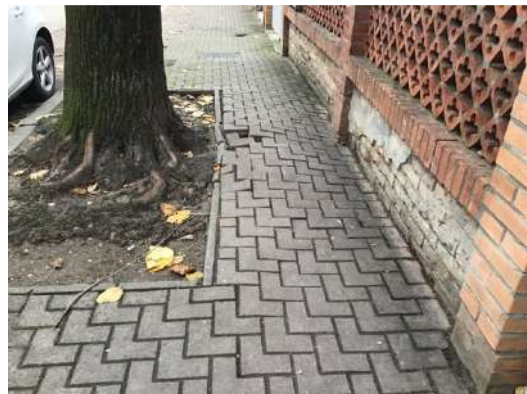
Pavimentazione sconnessa/deformata per la presenza di radici affioranti

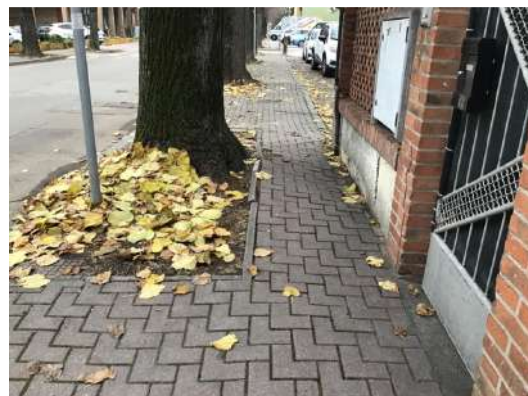
Pavimentazione sconnessa/deformata per la presenza di radici affioranti

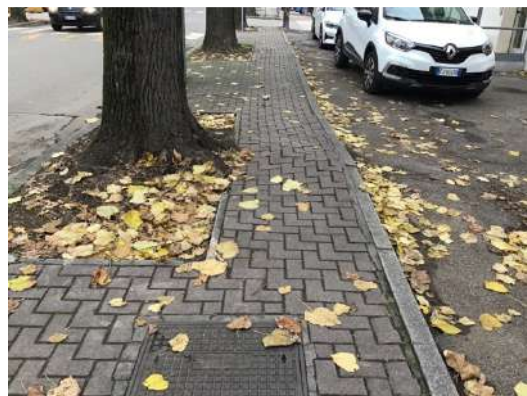
Pavimentazione sconnessa/deformata per la presenza di radici affioranti

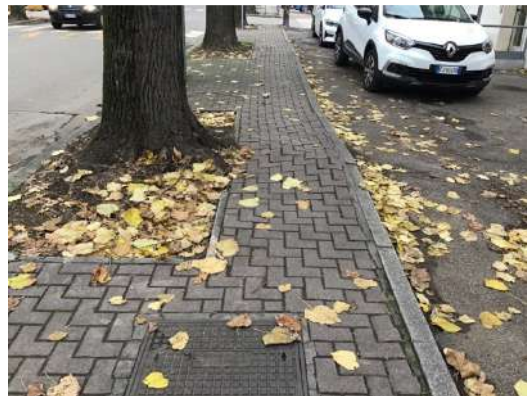
Pavimentazione sconnessa/deformata per la presenza di radici affioranti

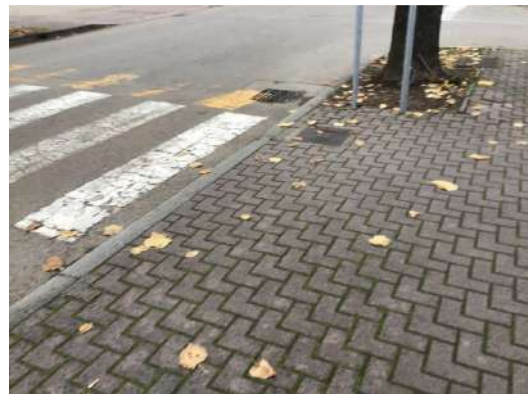
Assenza di segnalazione tattile per non vedenti (intercettazione attraversamento)

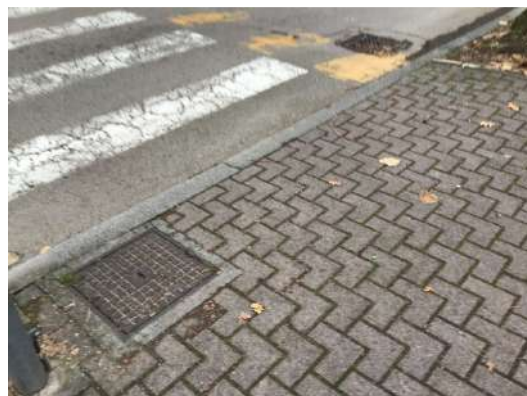
Assenza di segnalazione tattile per non vedenti (intercettazione attraversamento)

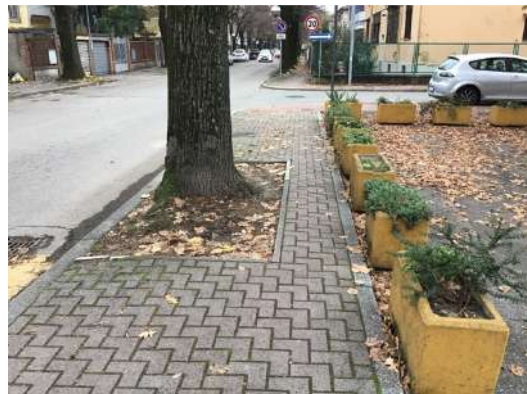
Ostacolo costituito da fusto di albero/i

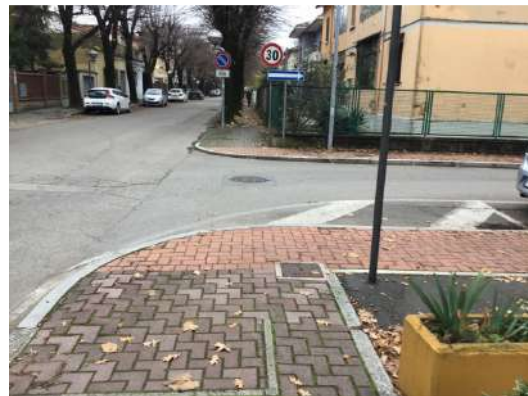
Assenza o inadeguatezza di attraversamento pedonale a raso

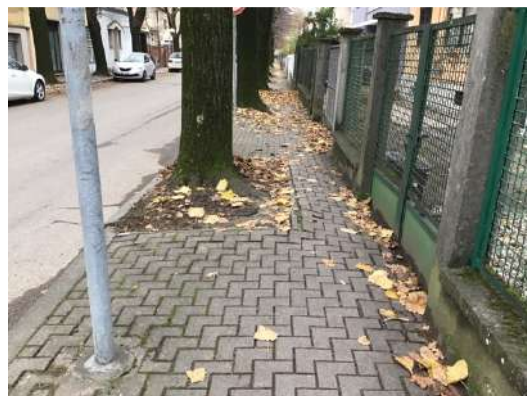
**1191**

Pavimentazione sconnessa/deformata per la presenza di radici affioranti

Riduzione delle radici, demolizione e ripristino di parte della pavimentazione, tramite stesura del tappetino d'usura di spessore fino a 6 cm, al fine di ottenere il piano di calpestio con pendenza longitudinale non superiore al 5% e trasversale non superiore all'1%.

Se la soluzione non risolve il problema, può essere necessario adottare un marciapiede a raso che consenta alle persone di scendere sulla sede stradale (soluzione non sufficientemente cautelativa nei confronti del pedone) oppure individuare attraversamenti pedonali che consentano di proseguire il percorso sull'altro lato.

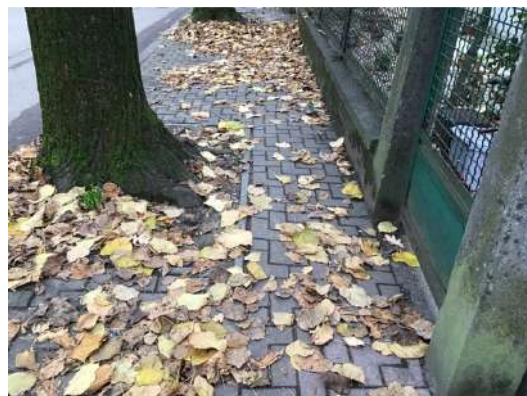
Pavimentazione sconnessa/deformata per la presenza di radici affioranti

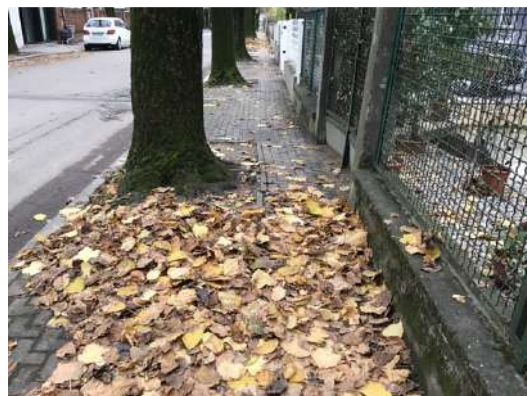
Pavimentazione sconnessa/deformata per la presenza di radici affioranti

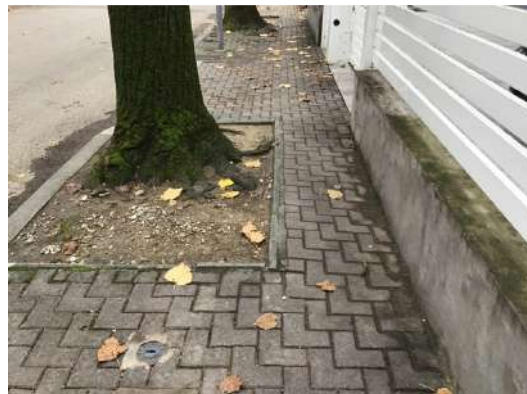
Ostacolo costituito da fusto di albero/i

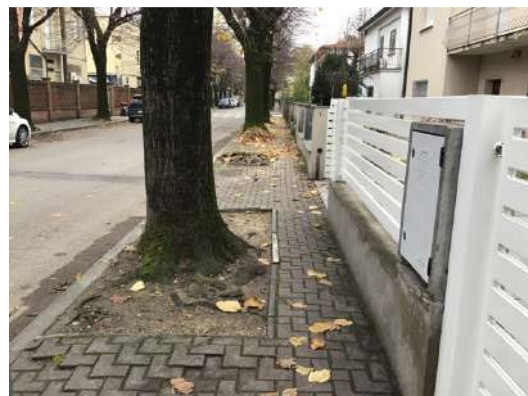
Pavimentazione sconnessa/deformata per la presenza di radici affioranti

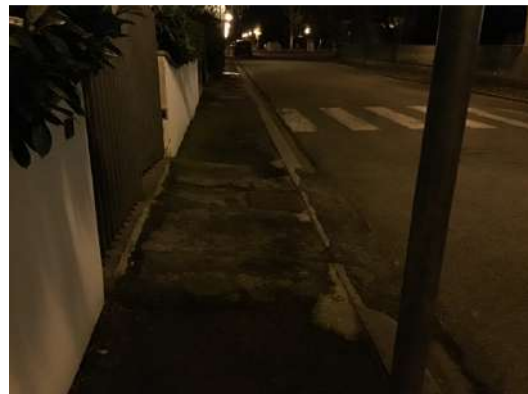
Presenza di sconnessioni, buche isolate, deformazioni della pavimentazione esistente, assenza di porzioni di essa.

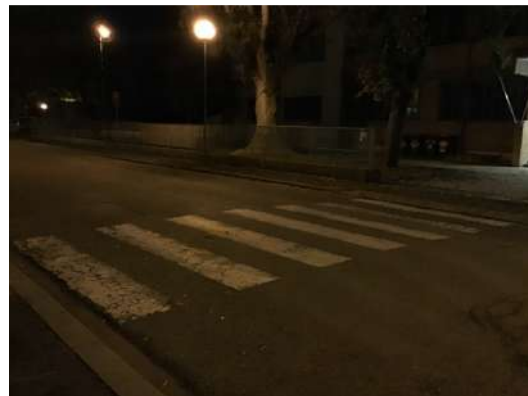
Assenza o inadeguatezza di attraversamento pedonale a raso

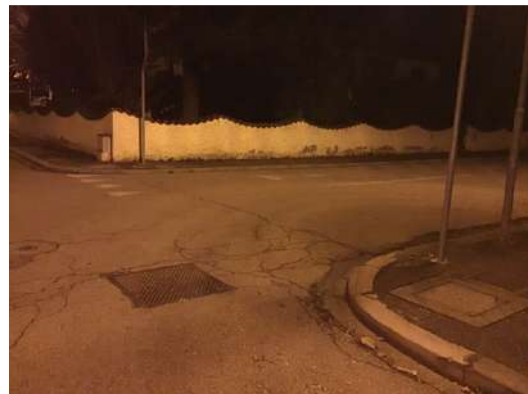
Assenza o inadeguatezza di attraversamento pedonale a raso

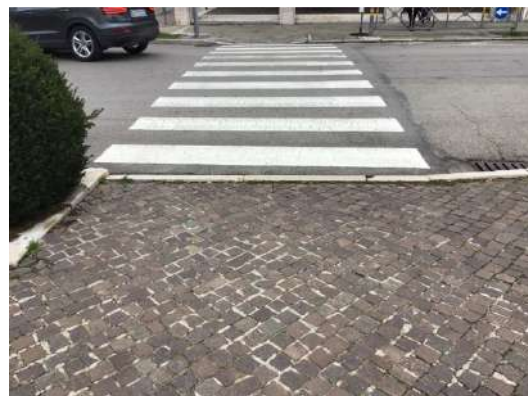
Assenza di segnalazione tattile per non vedenti (intercettazione attraversamento)

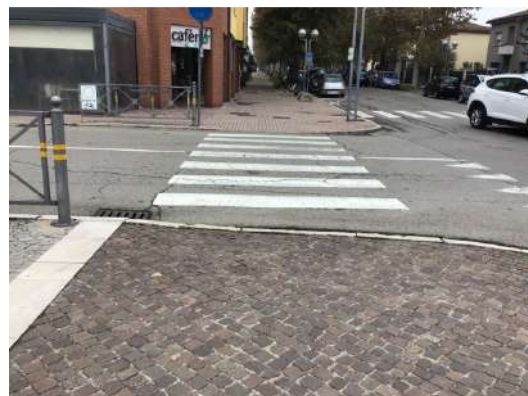
Assenza di segnalazione tattile per non vedenti (intercettazione attraversamento)

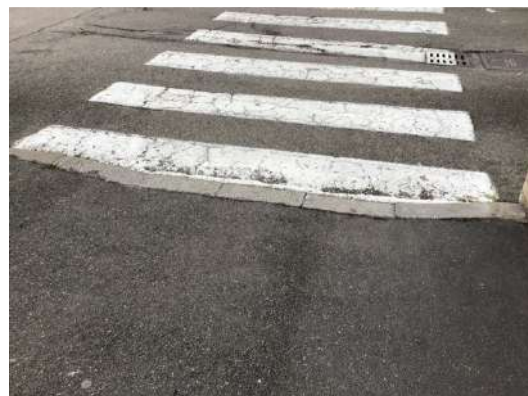
Assenza di segnalazione tattile per non vedenti in prossimità di attraversamento pedonale posto in senso ortogonale al senso di marcia.

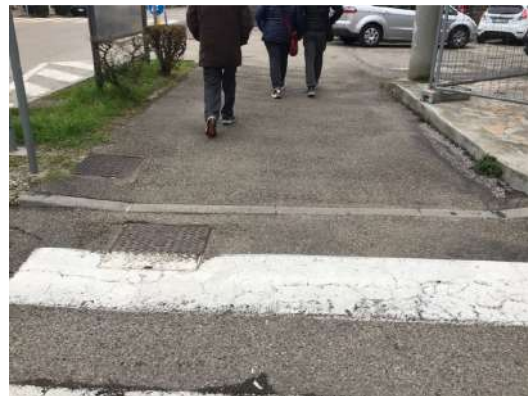
Assenza di segnalazione tattile per non vedenti in prossimità di attraversamento pedonale posto in senso ortogonale al senso di marcia.

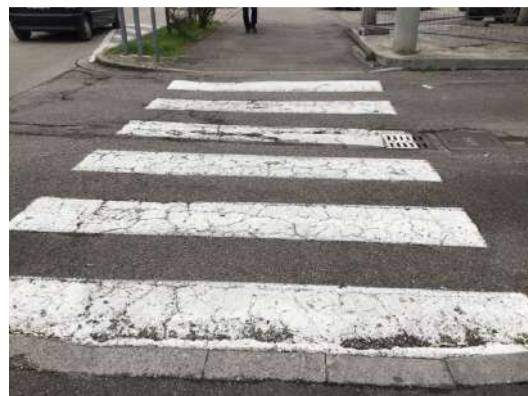
Attraversamento pedonale con pavimentazione inadeguata per la presenza di sconnessioni, chiusini/caditoie non raccordati con la pavimentazione esistente

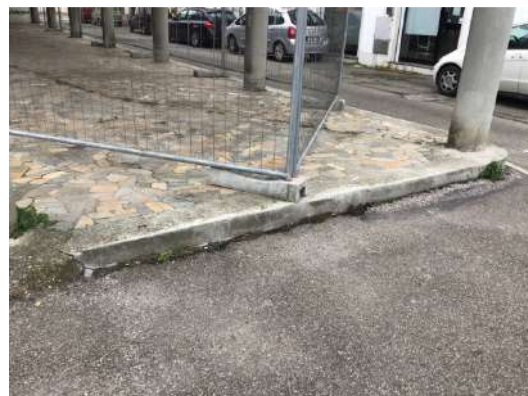
Dislivello causato da gradino di 2/30 cm

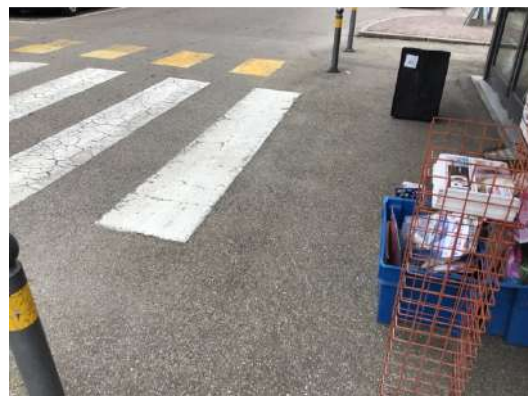
Assenza di segnalazione tattile per non vedenti (intercettazione attraversamento)

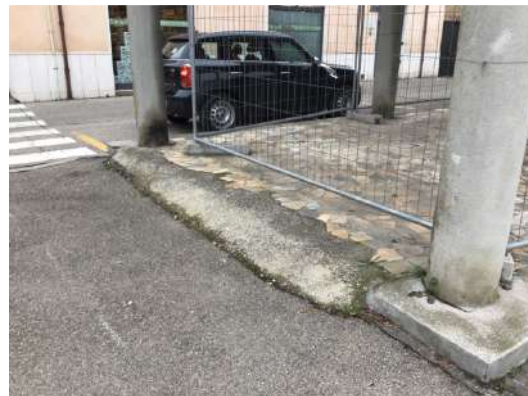
Rampa non conforme

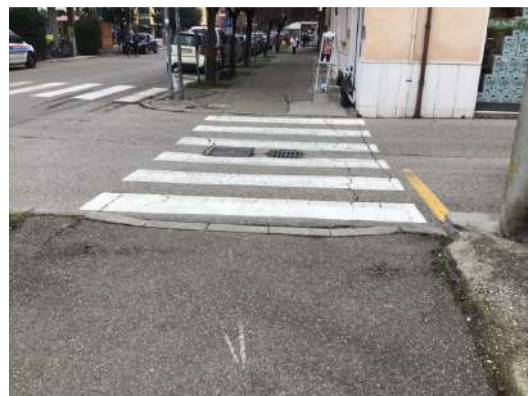
Assenza di segnalazione tattile per non vedenti in prossimità di attraversamento pedonale posto in senso ortogonale al senso di marcia.

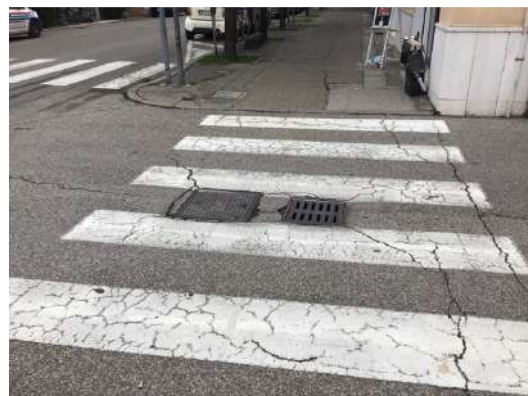
Ostacolo dovuto a pozzetto sporgente

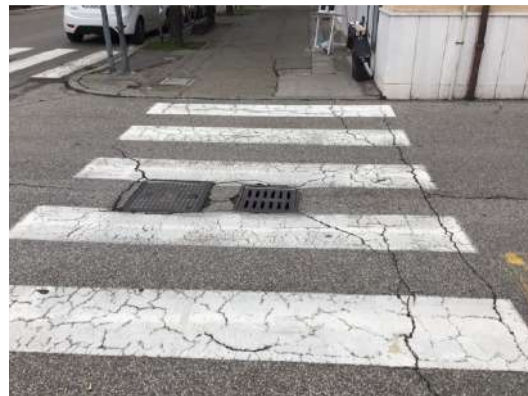
Caditoia inadeguata

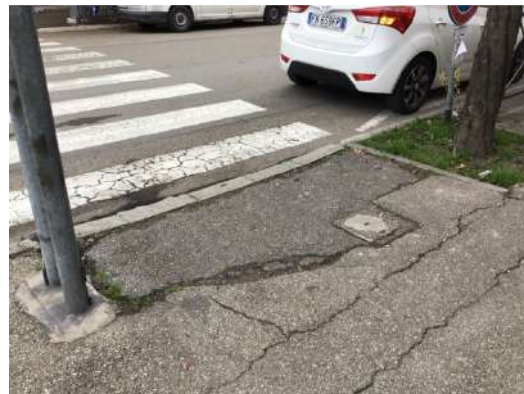
Presenza di sconnessioni, buche isolate, deformazioni della pavimentazione esistente, assenza di porzioni di essa.

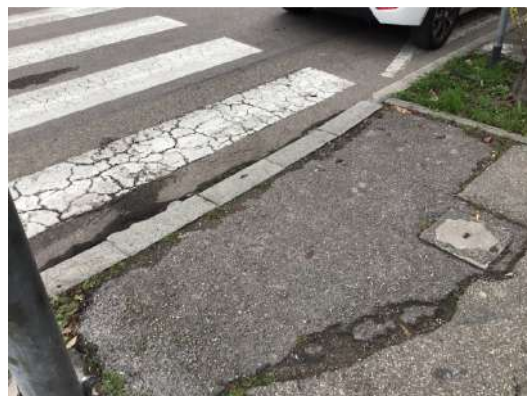
Assenza di segnalazione tattile per non vedenti (intercettazione attraversamento)

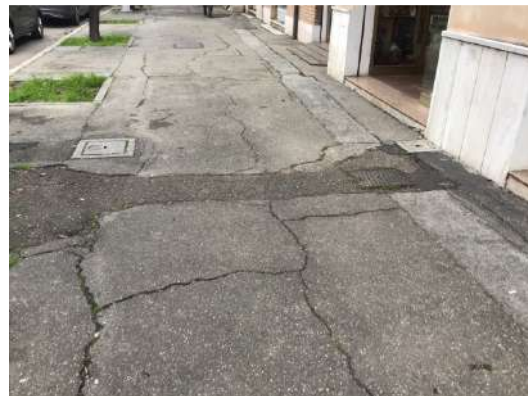
Presenza di sconnessioni, buche isolate, deformazioni della pavimentazione esistente, assenza di porzioni di essa.

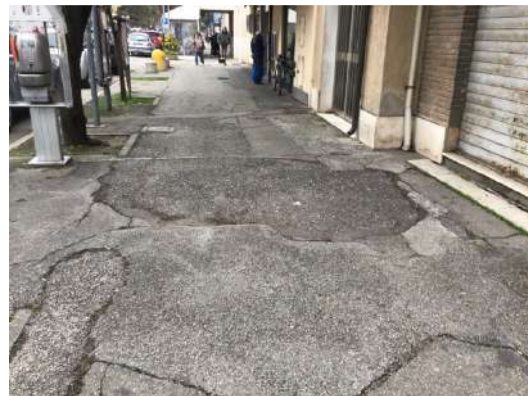
Presenza di sconnessioni, buche isolate, deformazioni della pavimentazione esistente, assenza di porzioni di essa.

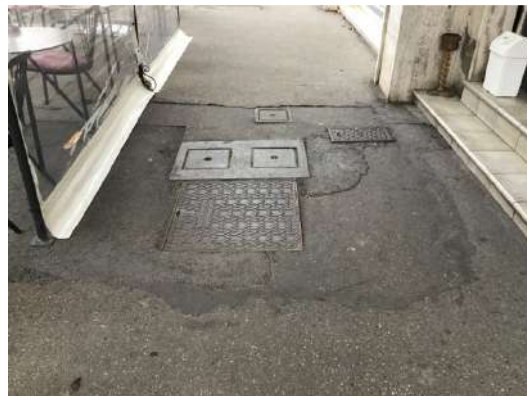
Ostacolo dovuto a pozzetto sporgente

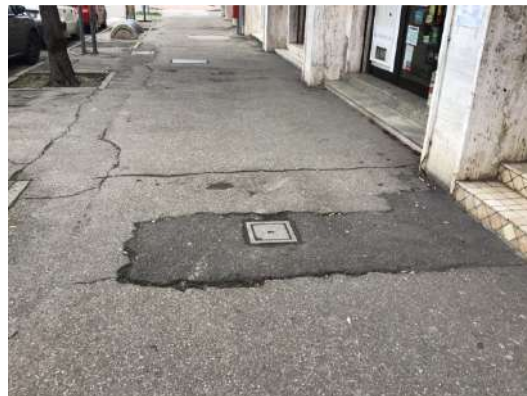
Ostacolo dovuto a pozzetto sporgente

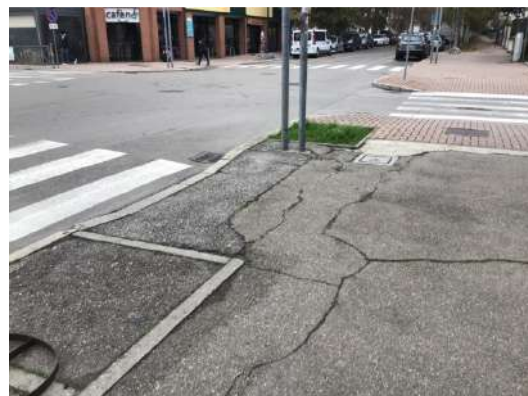
Assenza di segnalazione tattile per non vedenti (intercettazione attraversamento)

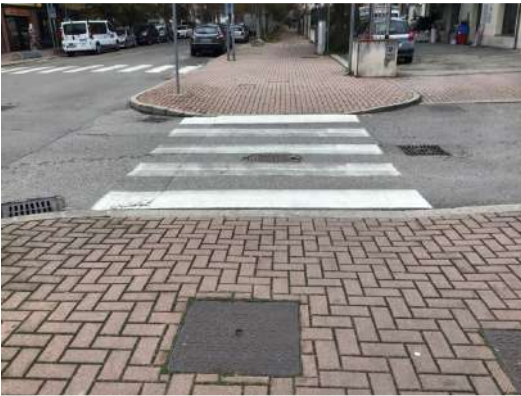
Assenza di segnalazione tattile per non vedenti in prossimità di attraversamento pedonale posto in senso ortogonale al senso di marcia.

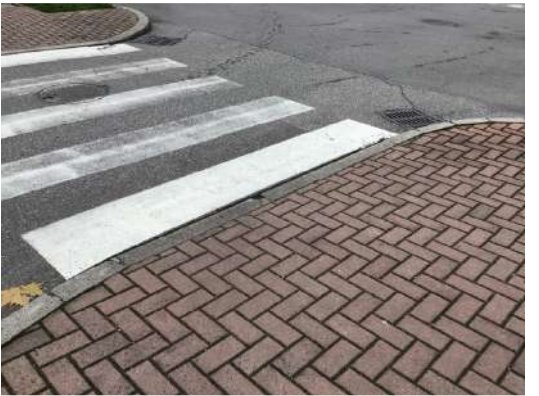
Assenza di segnalazione tattile per non vedenti in prossimità di attraversamento pedonale posto in senso ortogonale al senso di marcia.

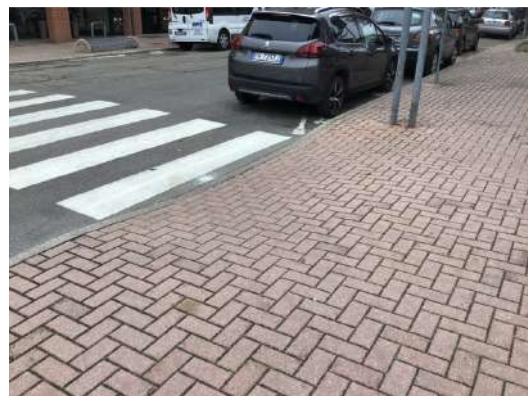
**Foto del rilievo**

Assenza di segnalazione tattile per non vedenti (intercettazione attraversamento)

Intercettazione dell'attraversamento pedonale semplice attraverso la collocazione di adeguata segnaletica tattile plantare sul marciapiede. Se non vi è semaforo, sarà sufficiente sbarrare il marciapiede, all'altezza del centro della zona zebra, con il Codice di DIREZIONE RETTILINEA che terminerà 40 cm prima del confine fra scivolo e zona carrabile con il Codice di PERICOLO VALICABILE che deve coprire tutta la luce dello scivolo o dell'attraversamento stesso.

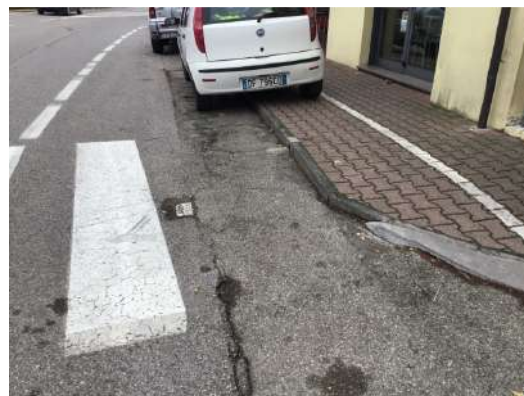
## Foto del rilievo

Dislivello causato da gradino di 2/30 cm

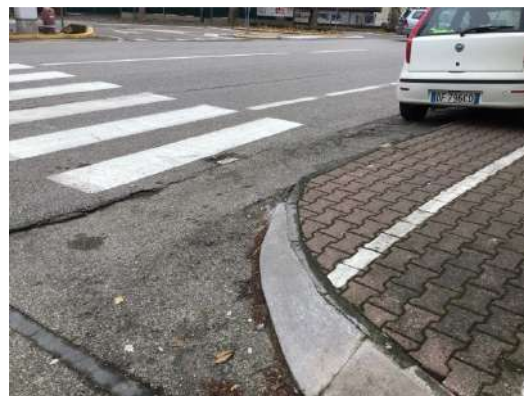
**Foto del rilievo**

Assenza di segnalazione tattile per non vedenti (intercettazione attraversamento)

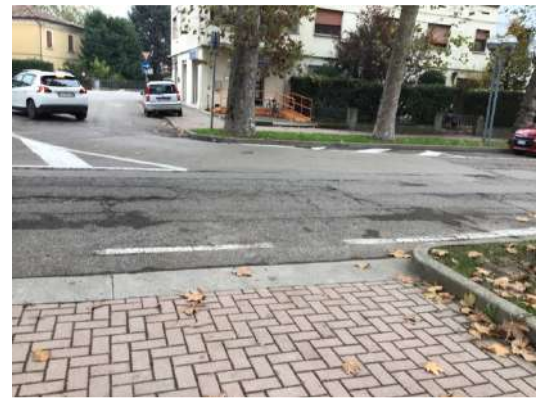
Foto del rilievo

Assenza o inadeguatezza di attraversamento pedonale a raso

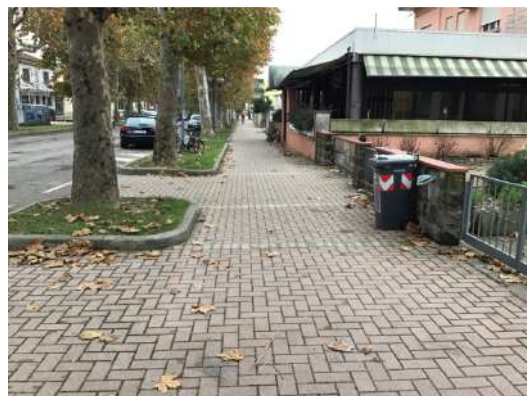
## Foto del rilievo

Presenza di pendenza trasversale eccessiva

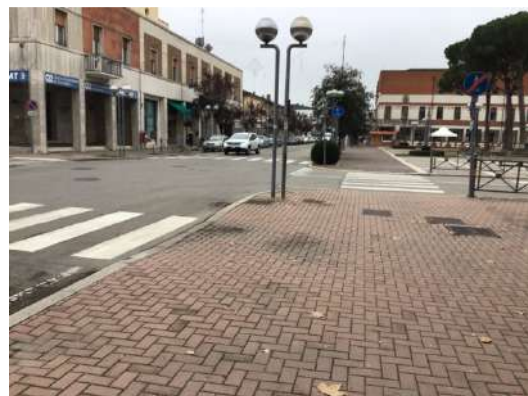
**Foto del rilievo**

Assenza di segnalazione tattile per non vedenti in prossimità di doppio attraversamento pedonale.

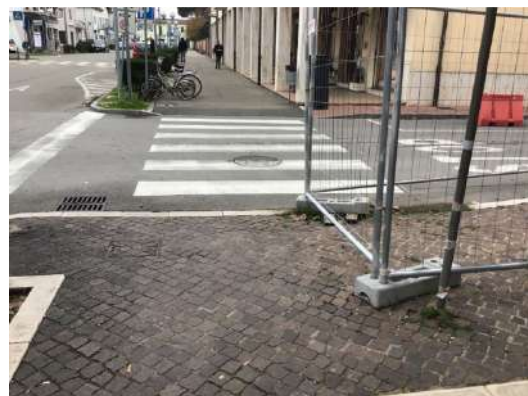
**Foto del rilievo**

Assenza di segnalazione tattile per non vedenti (intercettazione attraversamento)

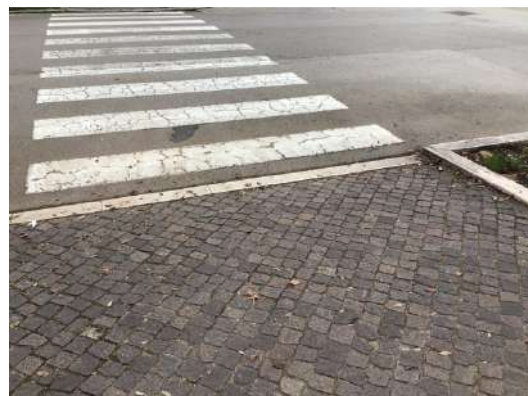
**Foto del rilievo**

Assenza di segnalazione tattile per non vedenti (intercettazione attraversamento)

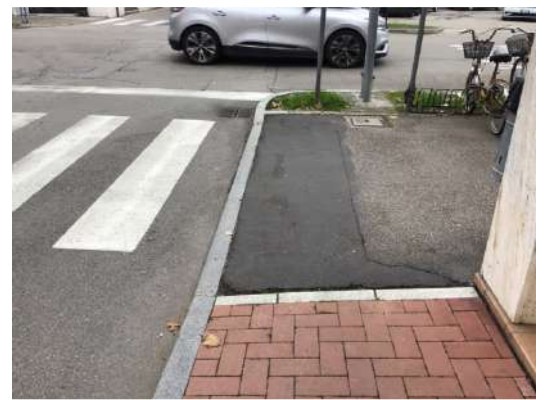
Foto del rilievo

| Assenza di segnalazione tattile per non vedenti (intercettazione attraversamento) | |

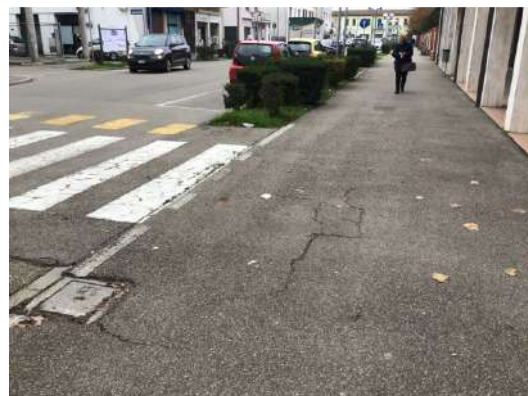
**Foto del rilievo**

Assenza di segnalazione tattile per non vedenti (intercettazione attraversamento)

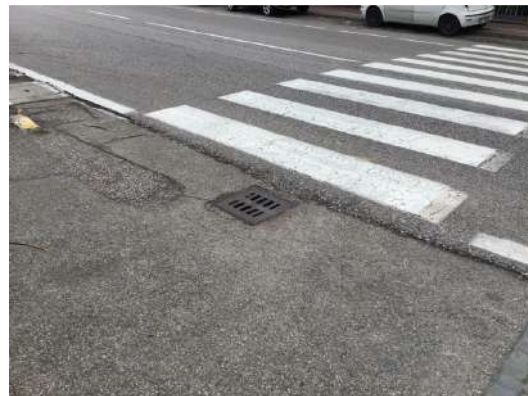
**Foto del rilievo**

Assenza di segnalazione tattile per non vedenti (intercettazione attraversamento)

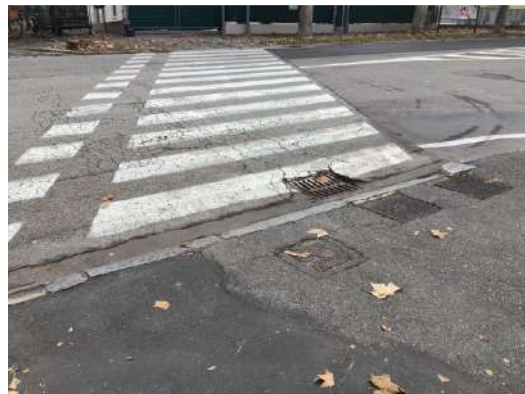
## Foto del rilievo

Dislivello dovuto a contropendenza caditoia stradale

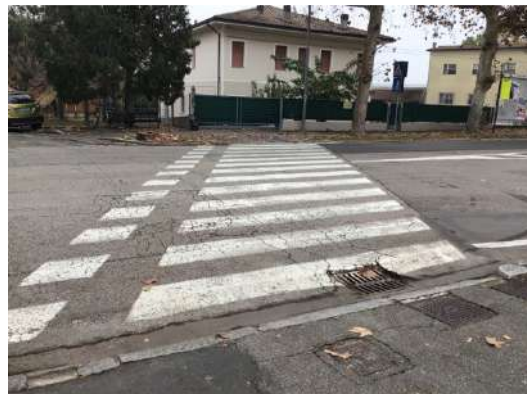
**Foto del rilievo**

Assenza di segnalazione tattilo-plantare come linea guida all'orientamento delle persone non vedenti

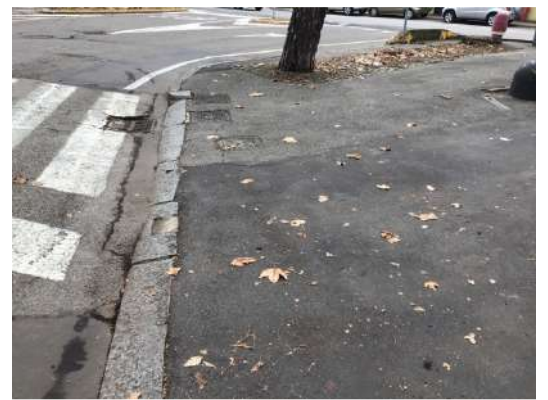
Foto del rilievo

Assenza di segnalazione tattile per non vedenti (intercettazione attraversamento)

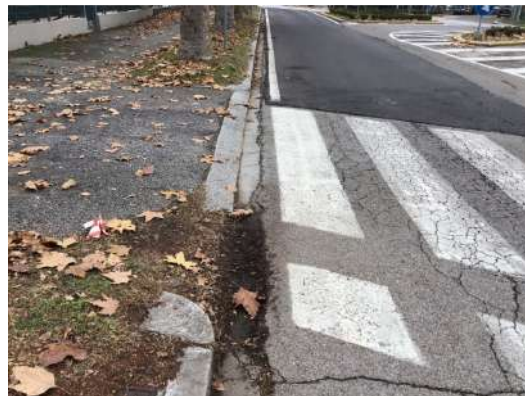
## Foto del rilievo

Dislivello dovuto a contropendenza caditoia stradale

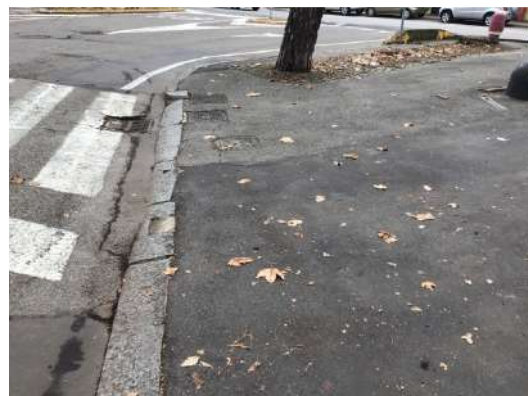
**Foto del rilievo**

Assenza di segnalazione tattile per non vedenti (intercettazione attraversamento)

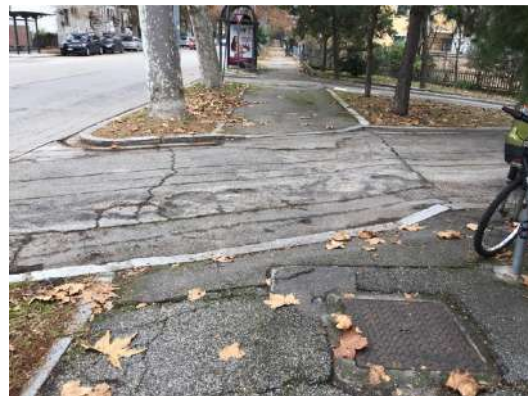
**Foto del rilievo**

Assenza o inadeguatezza di attraversamento pedonale a raso

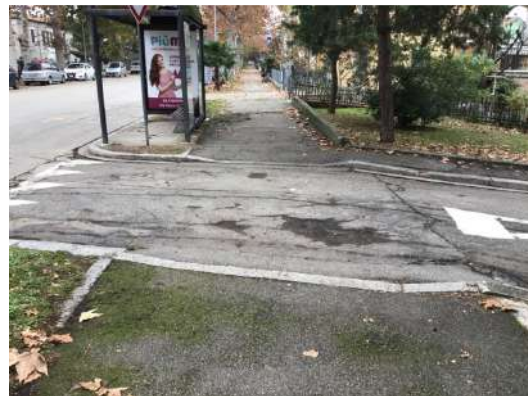
**Foto del rilievo**

Assenza o inadeguatezza di attraversamento pedonale a raso

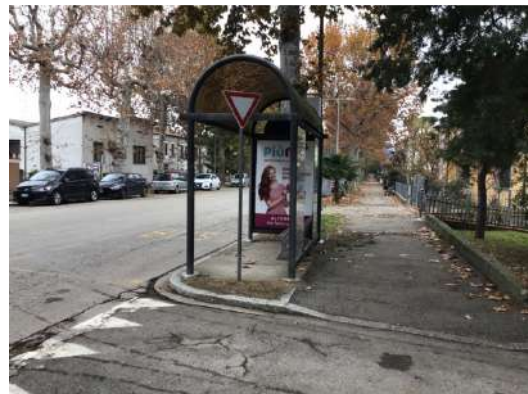
**Foto del rilievo**

Assenza di segnalazione tattilo-plantare per l'intercettazione di pubblici servizi (Targa tattile, fermata del mezzo pubblico)

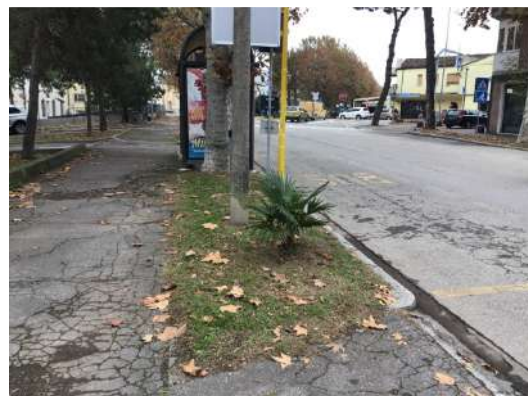
## Foto del rilievo

Assenza di percorso in rilevato

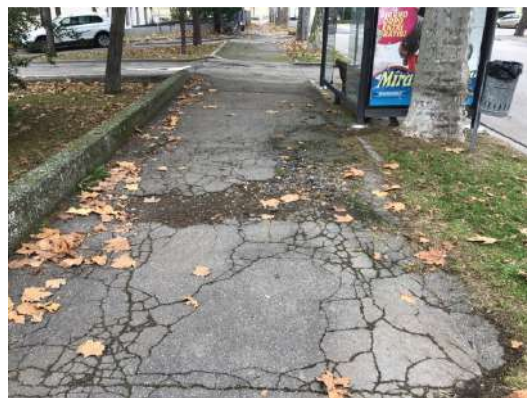
## Foto del rilievo

Presenza di sconnessioni, buche isolate, deformazioni della pavimentazione esistente, assenza di porzioni di essa.

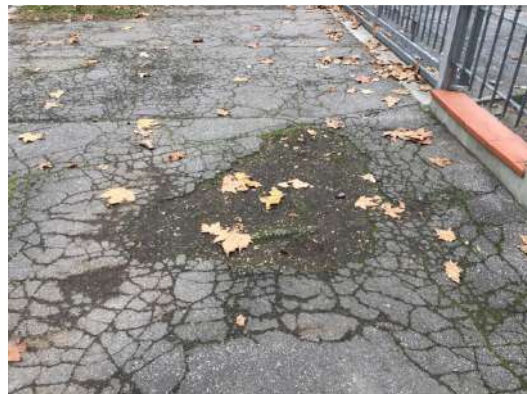
## Foto del rilievo

Presenza di sconnessioni, buche isolate, deformazioni della pavimentazione esistente, assenza di porzioni di essa.

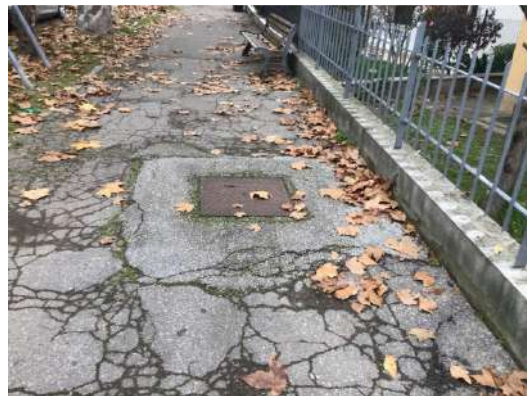
## Foto del rilievo

Ostacolo dovuto a pozzetto sporgente

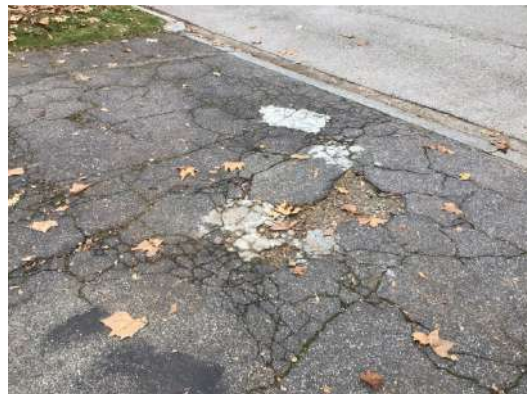
## Foto del rilievo

Presenza di sconnessioni, buche isolate, deformazioni della pavimentazione esistente, assenza di porzioni di essa.
