# COMUNE DI ALFONSINE(RA)

## PIANO ABBATTIMENTO DELLE BARRIERE ARCHITETTONICHE

### FASCICOLI UNITA' URBANE

# PIAZZA ANTONIO GRAMSCI - ALFONSINE

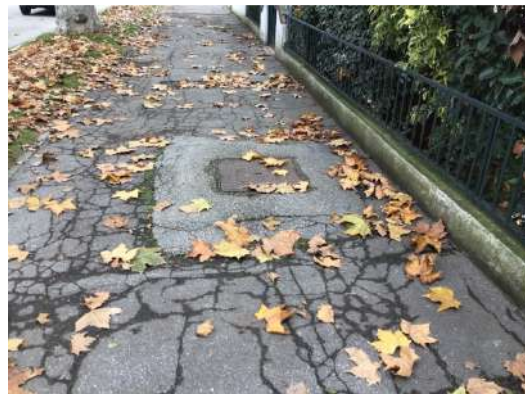
## Foto del rilievo

Ostacolo dovuto a pozzetto sporgente

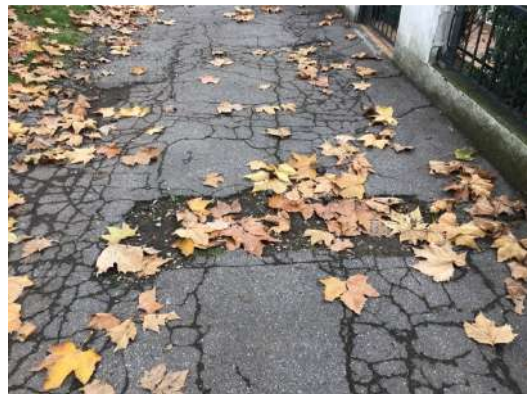
## Foto del rilievo

Presenza di sconnessioni, buche isolate, deformazioni della pavimentazione esistente, assenza di porzioni di essa.

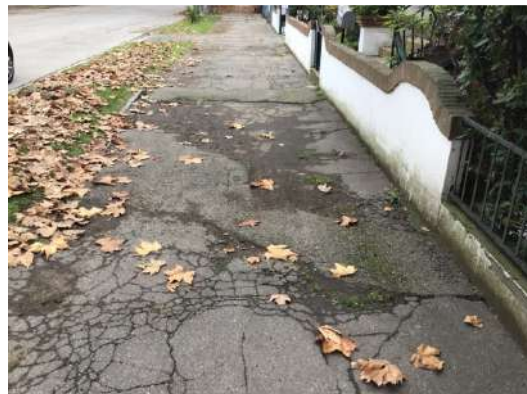
## Foto del rilievo

Presenza di sconnessioni, buche isolate, deformazioni della pavimentazione esistente, assenza di porzioni di essa.

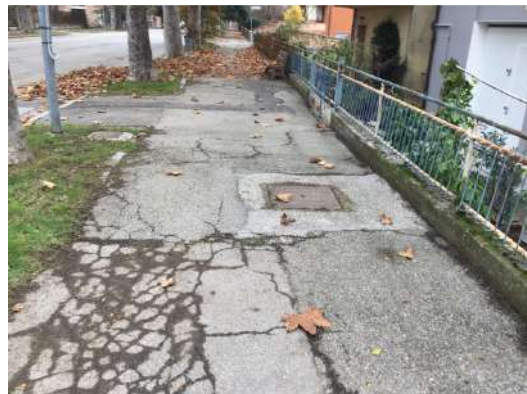
Ostacolo dovuto a pozzetto sporgente

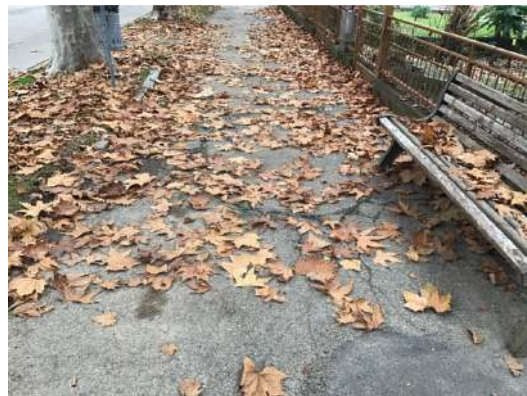
**1099**

Pavimentazione sconnessa/deformata per la presenza di radici affioranti

Riduzione delle radici, demolizione e ripristino di parte della pavimentazione, tramite stesura del tappetino d'usura di spessore fino a 6 cm, al fine di ottenere il piano di calpestio con pendenza longitudinale non superiore al 5% e trasversale non superiore all'1%.

Se la soluzione non risolve il problema, può essere necessario adottare un marciapiede a raso che consenta alle persone di scendere sulla sede stradale (soluzione non sufficientemente cautelativa nei confronti del pedone) oppure individuare attraversamenti pedonali che consentano di proseguire il percorso sull'altro lato.

Occorre fare una buona rasatura della finitura superficiale per evitare di creare altre criticità sulla pavimentazione per le persone con difficoltà motorie.

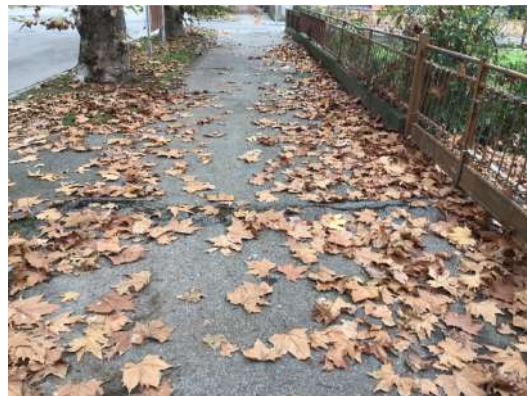
**1100**

Pavimentazione sconnessa/deformata per la presenza di radici affioranti

Riduzione delle radici, demolizione e ripristino di parte della pavimentazione, tramite stesura del tappetino d'usura di spessore fino a 6 cm, al fine di ottenere il piano di calpestio con pendenza longitudinale non superiore al 5% e trasversale non superiore all'1%.

Se la soluzione non risolve il problema, può essere necessario adottare un marciapiede a raso che consenta alle persone di scendere sulla sede stradale (soluzione non sufficientemente cautelativa nei confronti del pedone) oppure individuare attraversamenti pedonali che consentano di proseguire il percorso sull'altro lato.

Occorre fare una buona rasatura della finitura superficiale per evitare di creare altre criticità sulla pavimentazione per le persone con difficoltà motorie.

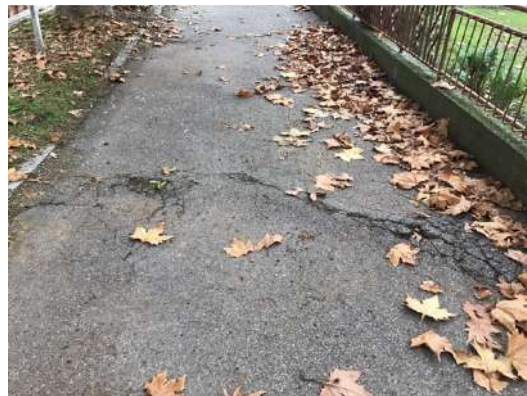
Pavimentazione sconnessa/deformata per la presenza di radici affioranti

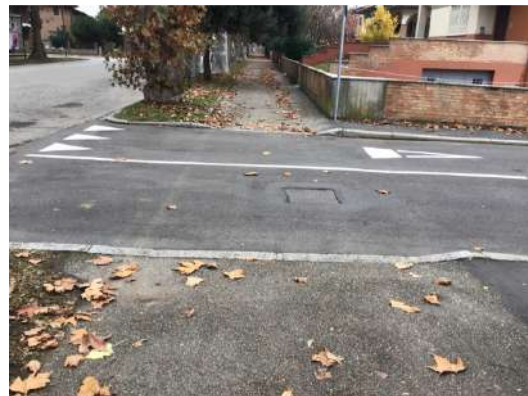
Assenza o inadeguatezza di attraversamento pedonale a raso

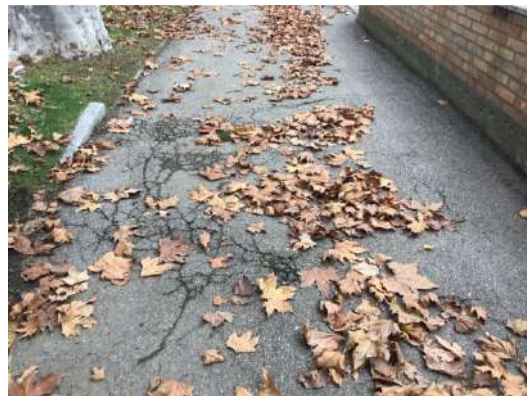
Pavimentazione sconnessa/deformata per la presenza di radici affioranti

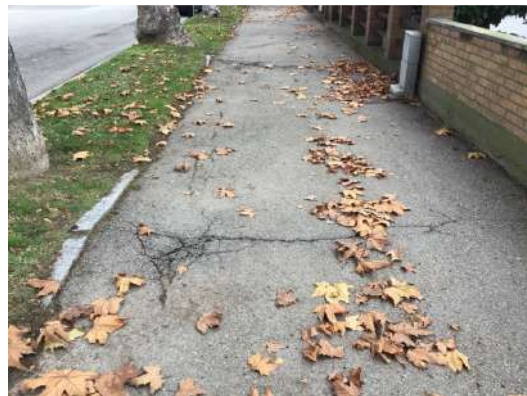
Pavimentazione sconnessa/deformata per la presenza di radici affioranti

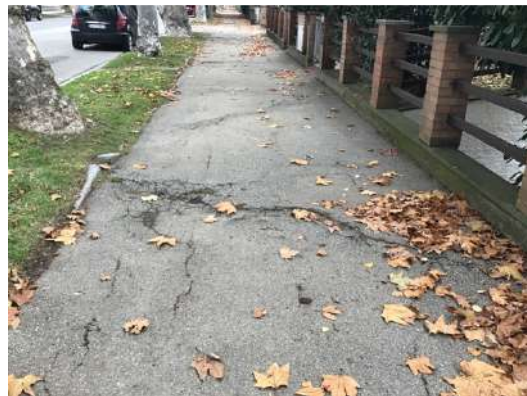
Pavimentazione sconnessa/deformata per la presenza di radici affioranti

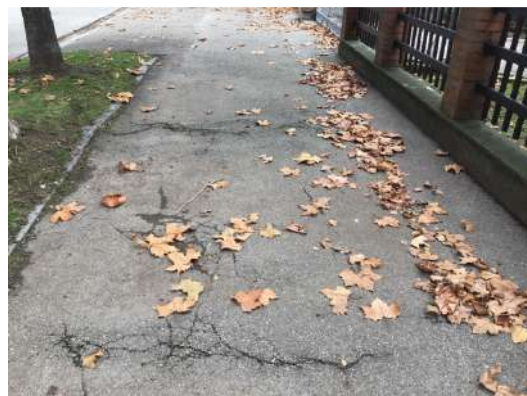
Pavimentazione sconnessa/deformata per la presenza di radici affioranti

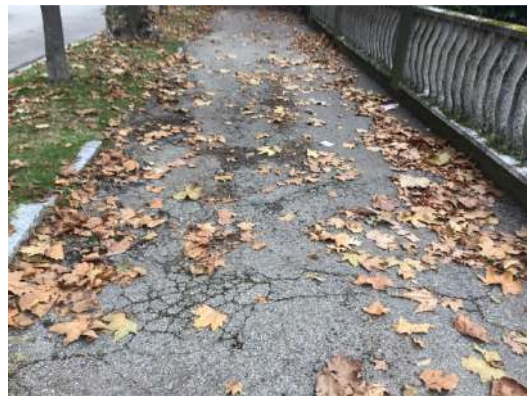
Pavimentazione sconnessa/deformata per la presenza di radici affioranti

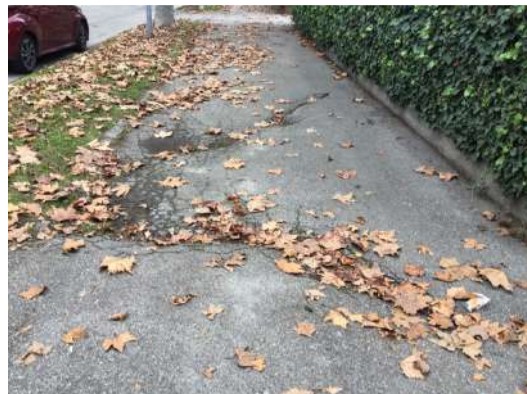
Presenza di sconnessioni, buche isolate, deformazioni della pavimentazione esistente, assenza di porzioni di essa.

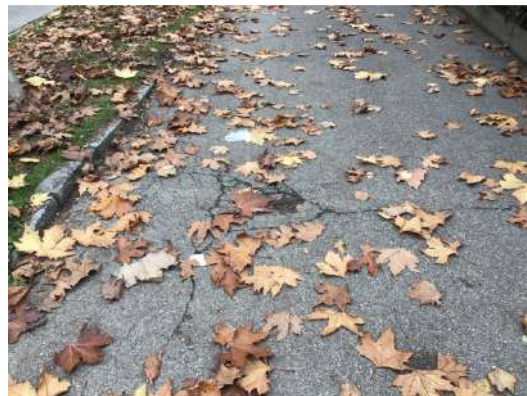
Presenza di sconnessioni, buche isolate, deformazioni della pavimentazione esistente, assenza di porzioni di essa.

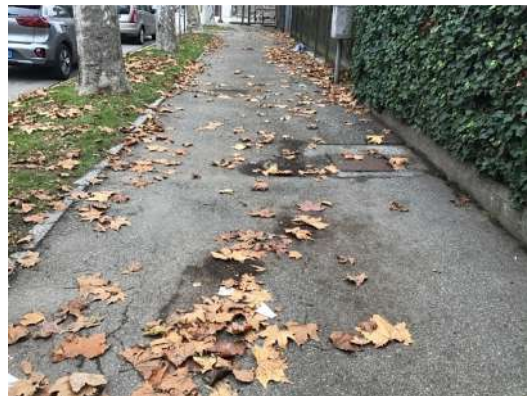
Ostacolo dovuto a pozzetto sporgente

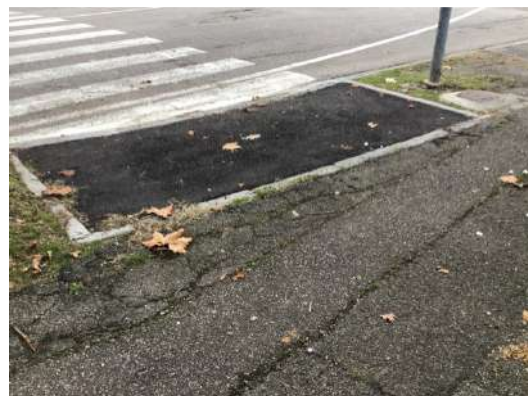
Presenza di sconnessioni, buche isolate, deformazioni della pavimentazione esistente, assenza di porzioni di essa.

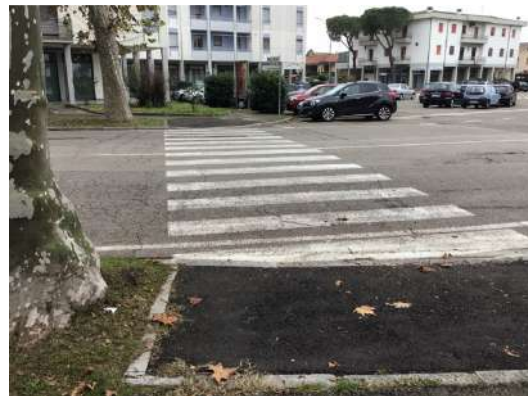
Assenza di segnalazione tattilo-plantare come linea guida all'orientamento delle persone non vedenti

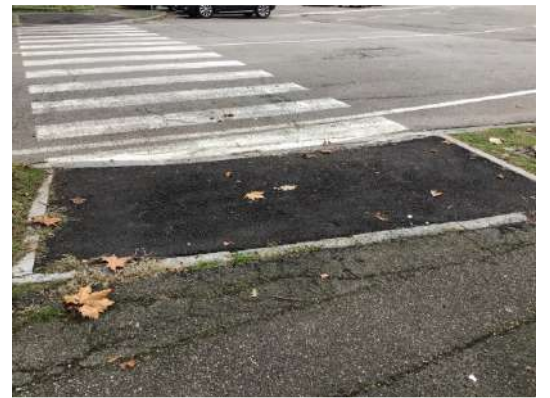
Assenza di segnalazione tattile per non vedenti (intercettazione attraversamento)

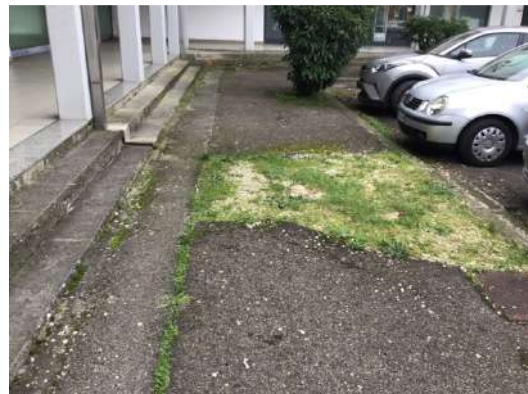
Presenza di sconnessioni, buche isolate, deformazioni della pavimentazione esistente, assenza di porzioni di essa.

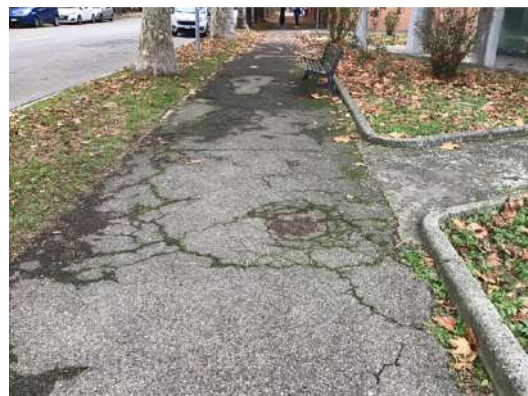
Presenza di sconnessioni, buche isolate, deformazioni della pavimentazione esistente, assenza di porzioni di essa.

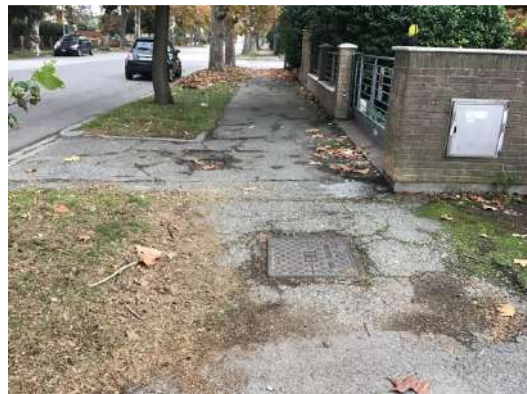
Presenza di sconnessioni, buche isolate, deformazioni della pavimentazione esistente, assenza di porzioni di essa.

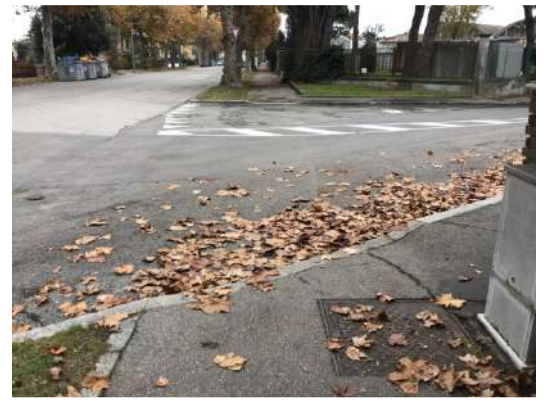
Assenza o inadeguatezza di attraversamento pedonale a raso

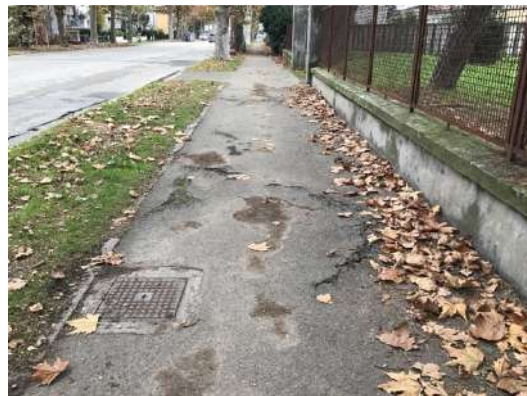
Pavimentazione sconnessa/deformata per la presenza di radici affioranti

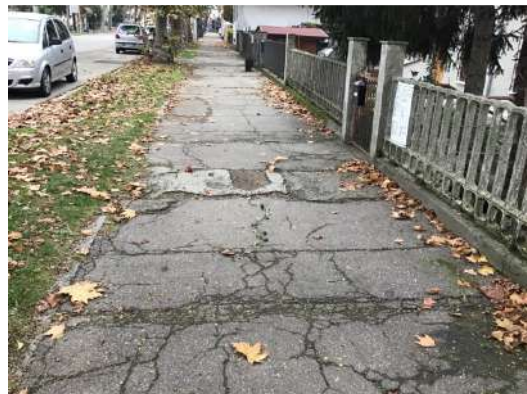
Presenza di sconnessioni, buche isolate, deformazioni della pavimentazione esistente, assenza di porzioni di essa.

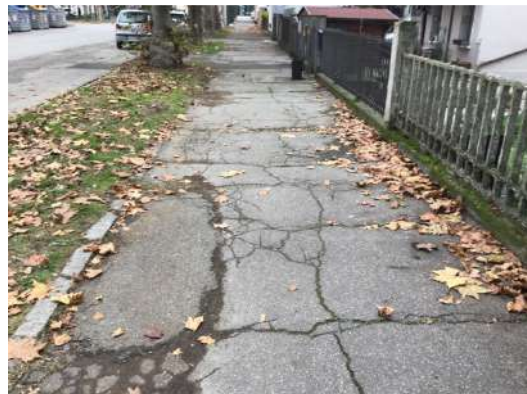
Presenza di sconnessioni, buche isolate, deformazioni della pavimentazione esistente, assenza di porzioni di essa.

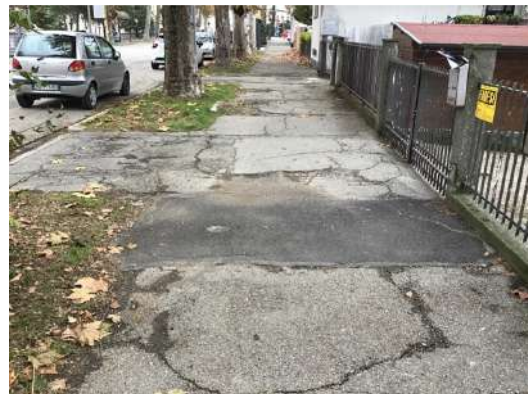
Presenza di sconnessioni, buche isolate, deformazioni della pavimentazione esistente, assenza di porzioni di essa.

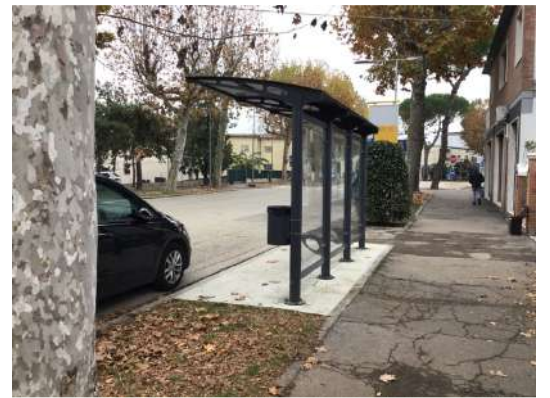
Fermata TPL con altezza inadeguata - tra gli 8 e i 15 cm

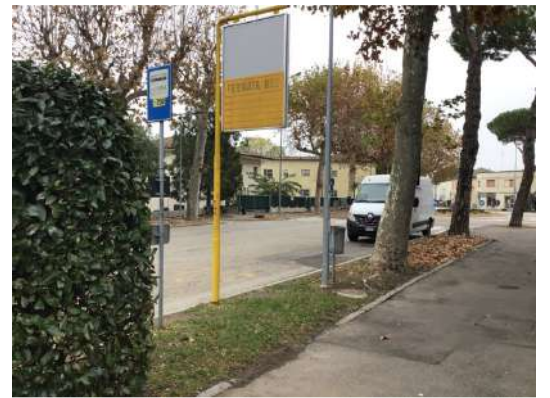
Assenza di segnalazione tattilo-plantare per l'intercettazione di pubblici servizi (Targa tattile, fermata del mezzo pubblico)

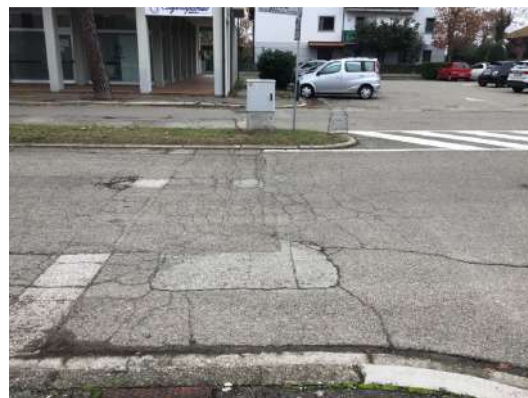
Assenza o inadeguatezza di attraversamento pedonale a raso

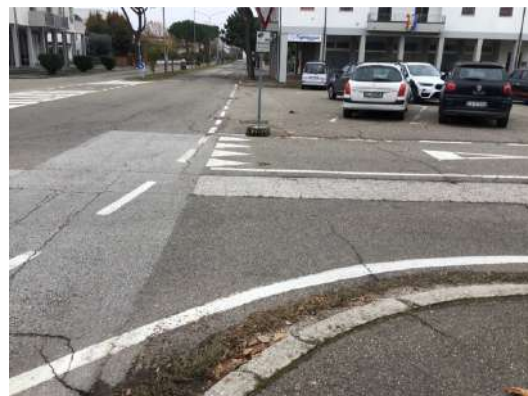
Assenza di percorso a raso

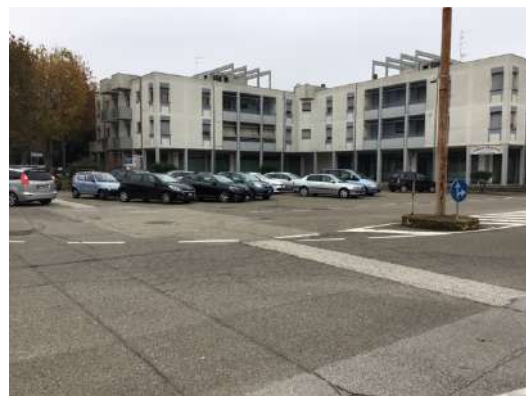
Scarsa o inesistente dotazione di parcheggi riservati ai disabili. (Parcheggio a pettine ortogonale al percorso pedonale)

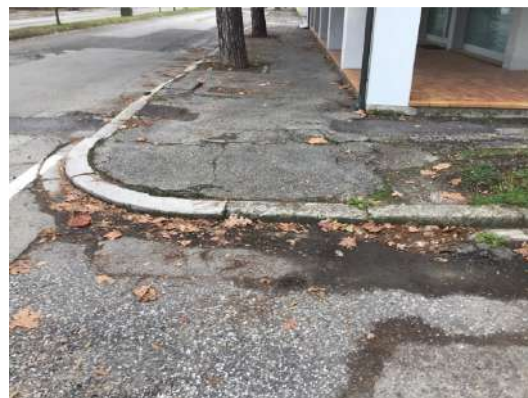
Dislivello causato da gradino di 2/30 cm

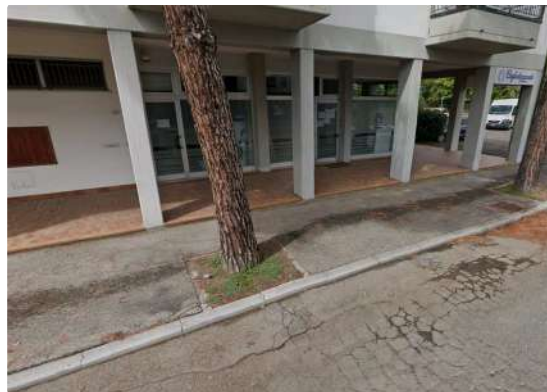
Pavimentazione sconnessa/deformata per la presenza di radici affioranti

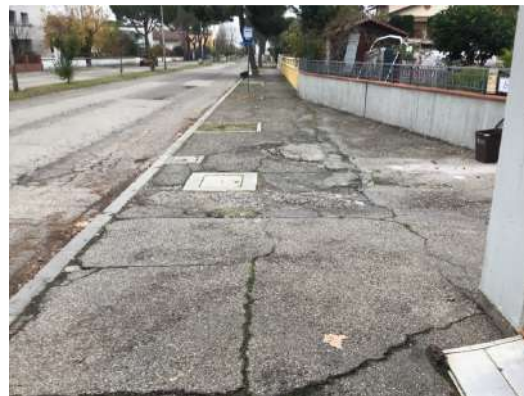
Presenza di sconnessioni, buche isolate, deformazioni della pavimentazione esistente, assenza di porzioni di essa.

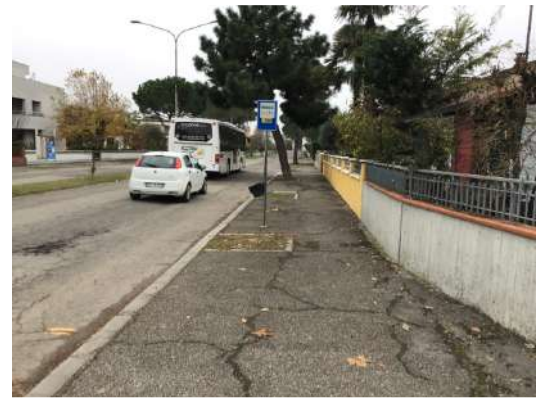
Fermata TPL con altezza inadeguata - tra gli 8 e i 15 cm

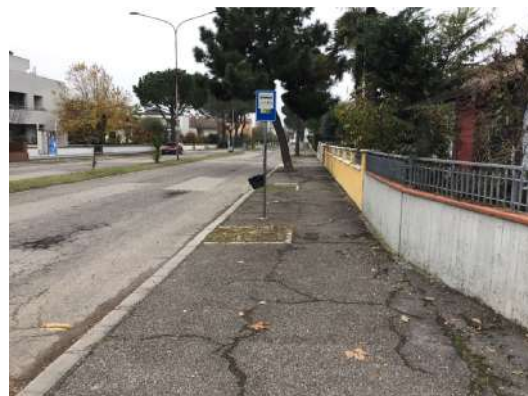
Assenza di segnalazione tattilo-plantare per l'intercettazione di pubblici servizi (Targa tattile, fermata del mezzo pubblico)

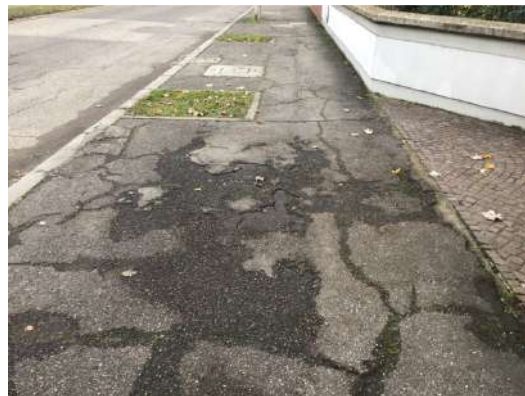
**1125**

Presenza di sconnessioni, buche isolate, deformazioni della pavimentazione esistente, assenza di porzioni di essa.

Adeguamento della pavimentazione dissestata tramite demolizione e rifacimento del tappetino d'usura o sostituzione di parte di essa, con finitura tale da rendere il piano di calpestio perfettamente complanare e raccordato adeguatamente alla pavimentazione esistente.

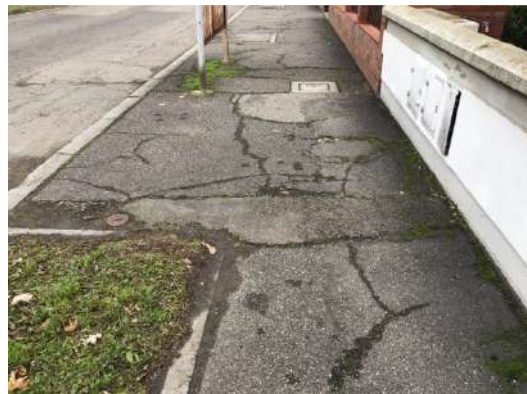
**1126**

Presenza di sconnessioni, buche isolate, deformazioni della pavimentazione esistente, assenza di porzioni di essa.

Riduzione delle radici, demolizione e ripristino di parte della pavimentazione, tramite stesura del tappetino d'usura di spessore fino a 6 cm, al fine di ottenere il piano di calpestio con pendenza longitudinale non superiore al 5% e trasversale non superiore all'1%.

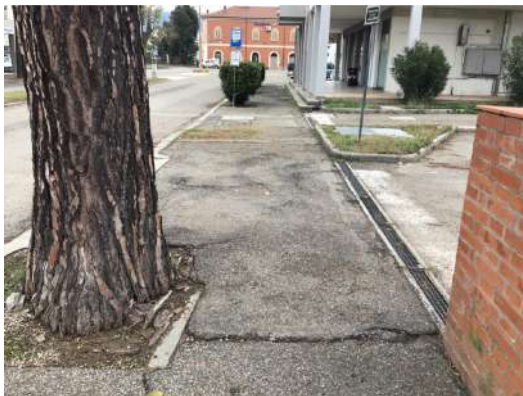
Pavimentazione sconnessa/deformata per la presenza di radici affioranti

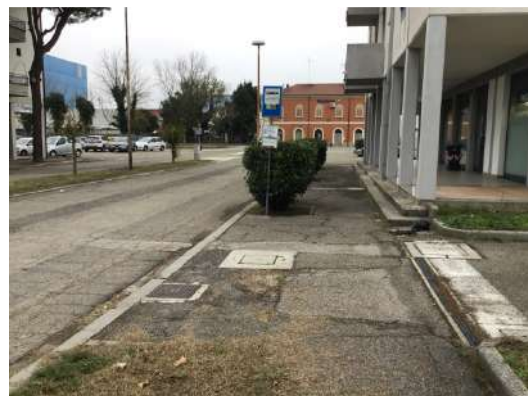
Assenza di segnalazione tattilo-plantare per l'intercettazione di pubblici servizi (Targa tattile, fermata del mezzo pubblico)

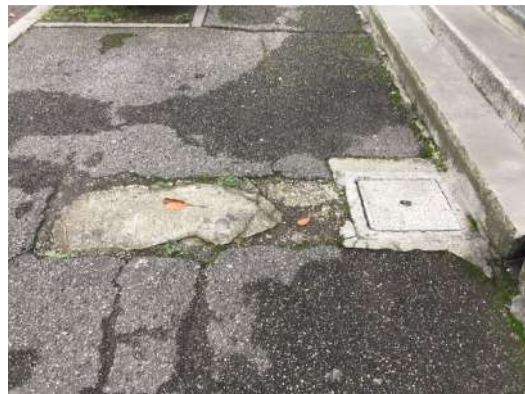
Presenza di sconnessioni, buche isolate, deformazioni della pavimentazione esistente, assenza di porzioni di essa.

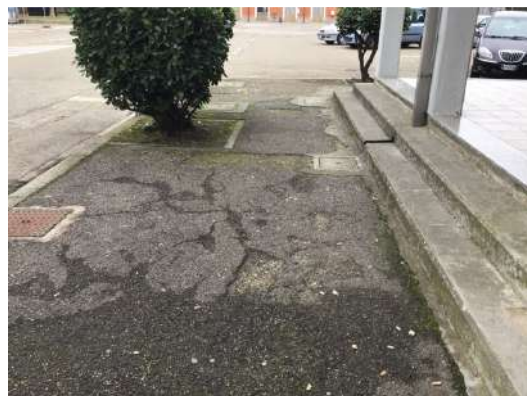
Presenza di sconnessioni, buche isolate, deformazioni della pavimentazione esistente, assenza di porzioni di essa.

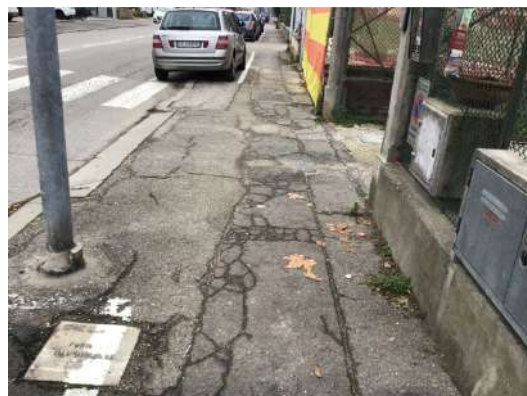
Presenza di sconnessioni, buche isolate, deformazioni della pavimentazione esistente, assenza di porzioni di essa.

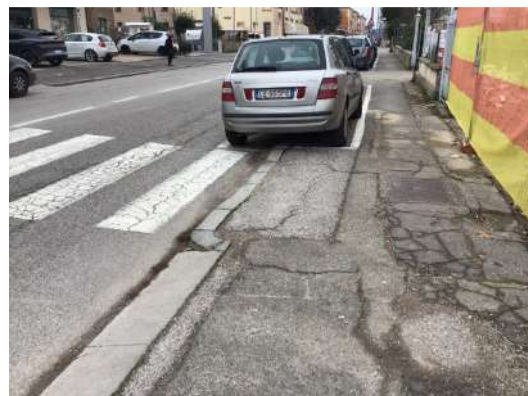
Assenza di segnalazione tattile per non vedenti (intercettazione attraversamento)

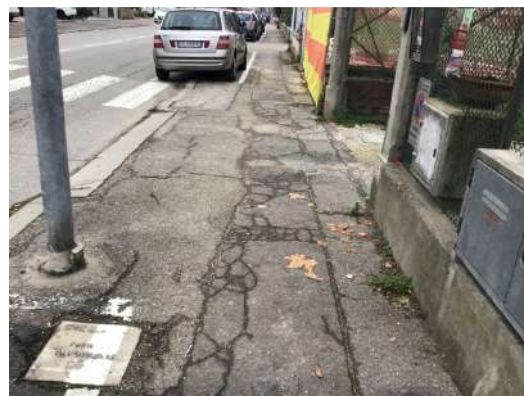
Presenza di sconnessioni, buche isolate, deformazioni della pavimentazione esistente, assenza di porzioni di essa.

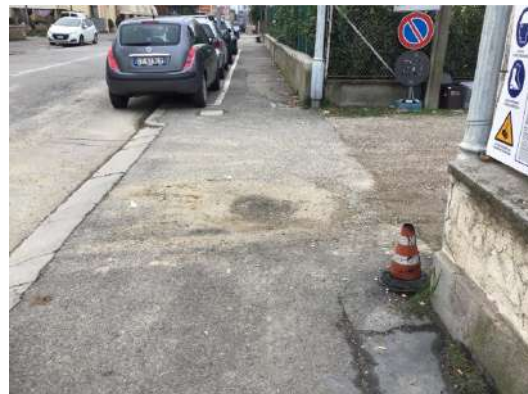
Presenza di sconnessioni, buche isolate, deformazioni della pavimentazione esistente, assenza di porzioni di essa.

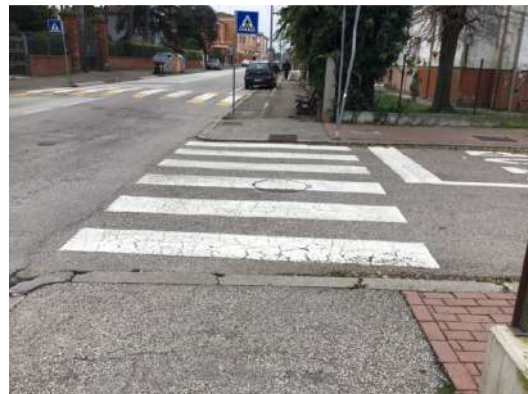
Assenza o inadeguatezza di attraversamento pedonale a raso

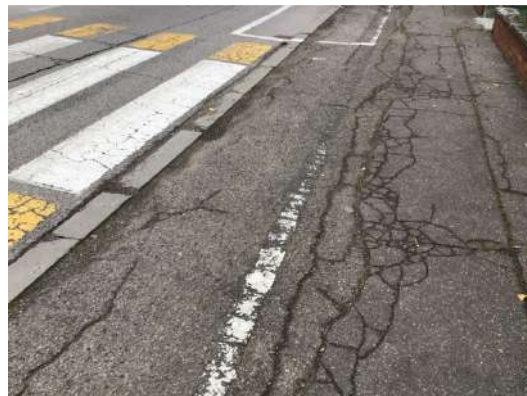
Assenza di segnalazione tattile per non vedenti (intercettazione attraversamento)

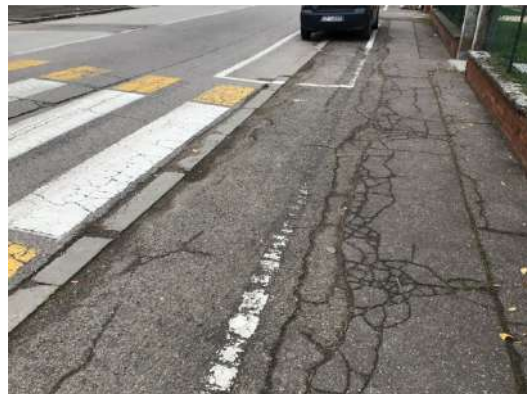
Presenza di sconnessioni, buche isolate, deformazioni della pavimentazione esistente, assenza di porzioni di essa.

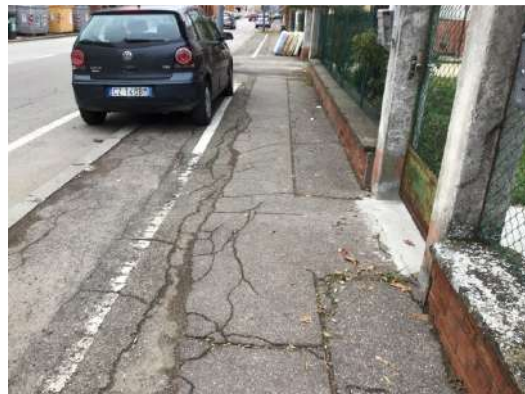
Presenza di sconnessioni, buche isolate, deformazioni della pavimentazione esistente, assenza di porzioni di essa.

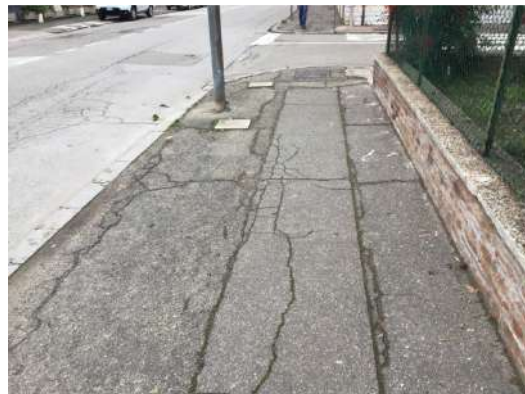
Presenza di sconnessioni, buche isolate, deformazioni della pavimentazione esistente, assenza di porzioni di essa.

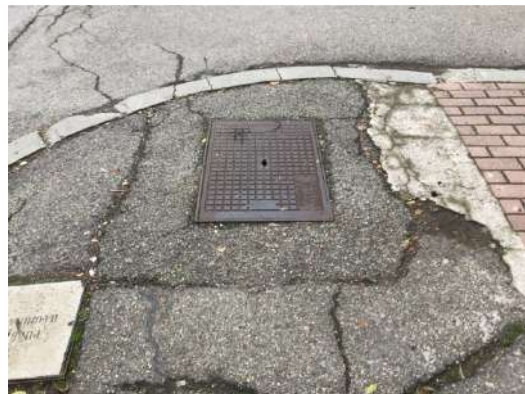
Presenza di sconnessioni, buche isolate, deformazioni della pavimentazione esistente, assenza di porzioni di essa.

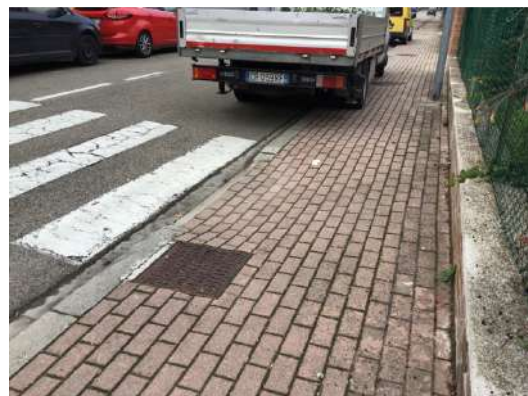
Assenza di segnalazione tattile per non vedenti (intercettazione attraversamento)

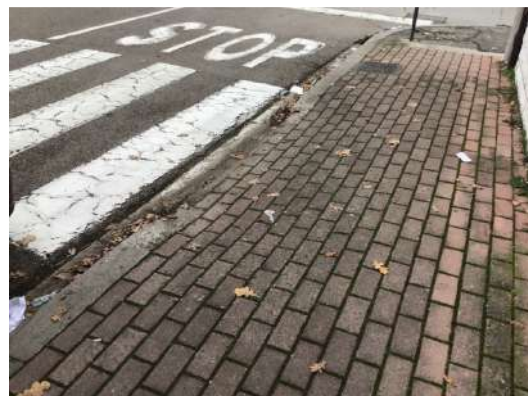
Assenza di segnalazione tattile per non vedenti (intercettazione attraversamento)

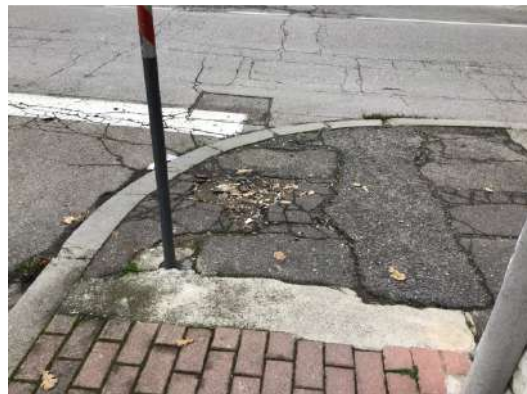
Presenza di sconnessioni, buche isolate, deformazioni della pavimentazione esistente, assenza di porzioni di essa.

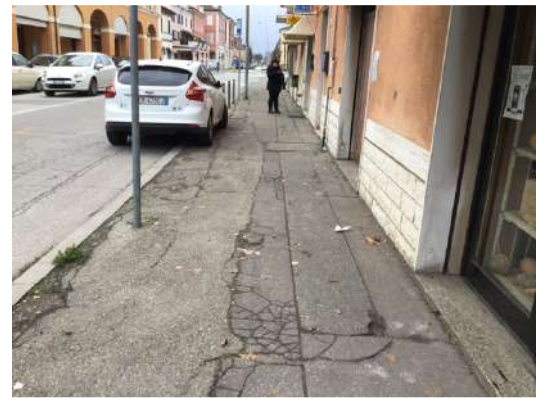
Percorso in rilevato con sconnessioni, buche, mancata finitura, deformazioni

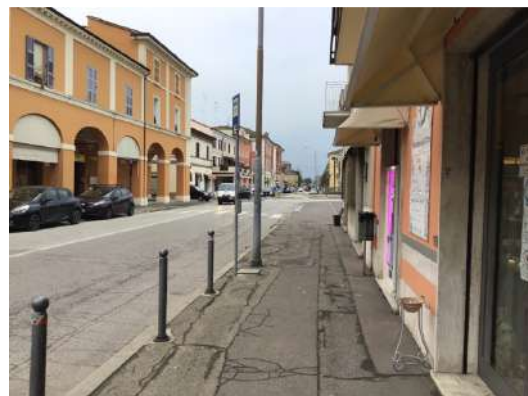
Fermata TPL con altezza inadeguata - inferiore agli 8 cm

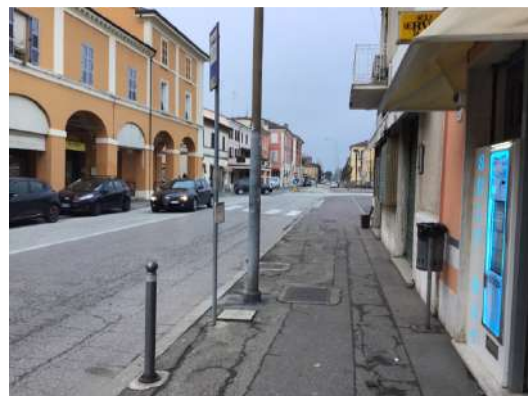
Assenza di segnalazione tattilo-plantare per l'intercettazione di pubblici servizi (Targa tattile, fermata del mezzo pubblico)

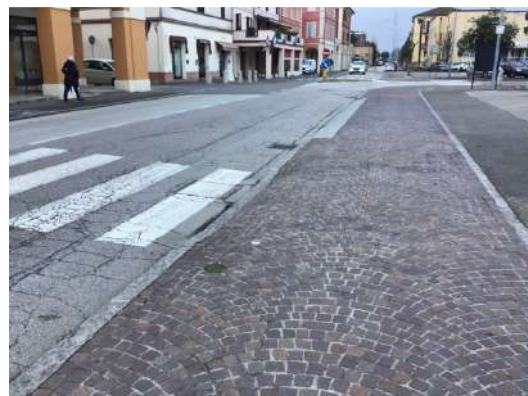
Assenza di segnalazione tattile per non vedenti (intercettazione attraversamento)

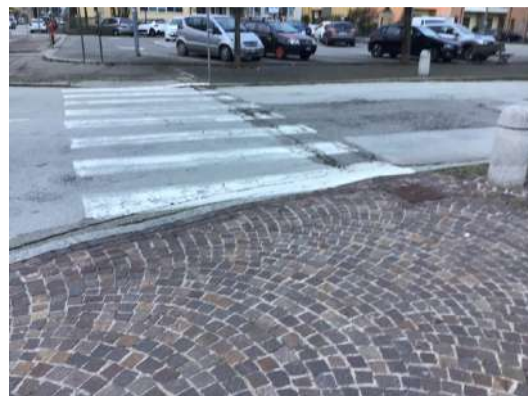
Assenza di segnalazione tattile per non vedenti (intercettazione attraversamento)

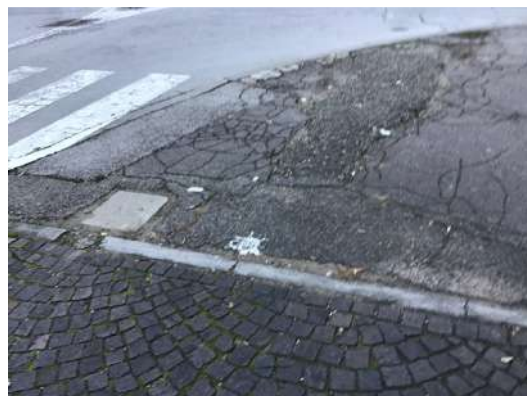
Presenza di sconnessioni, buche isolate, deformazioni della pavimentazione esistente, assenza di porzioni di essa.

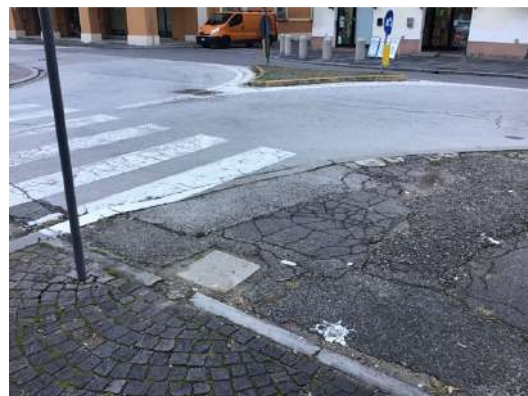
Assenza di segnalazione tattile per non vedenti (intercettazione attraversamento)

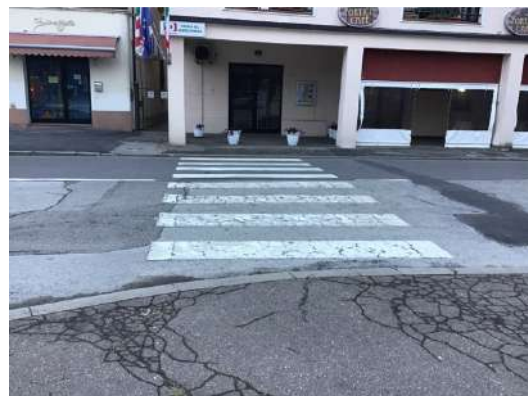
Assenza o inadeguatezza di attraversamento pedonale a raso

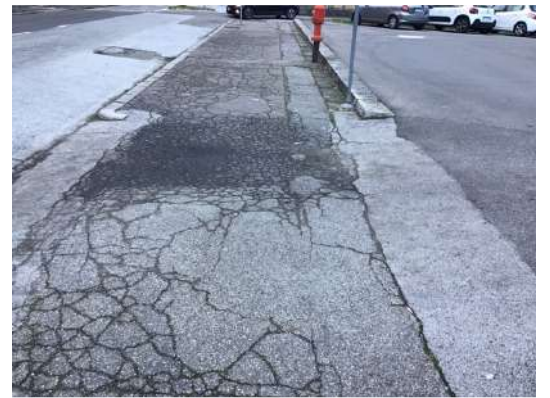
Presenza di sconnessioni, buche isolate, deformazioni della pavimentazione esistente, assenza di porzioni di essa.

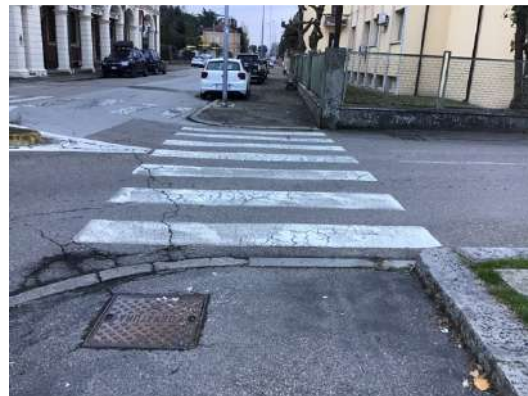
Assenza o inadeguatezza di attraversamento pedonale a raso

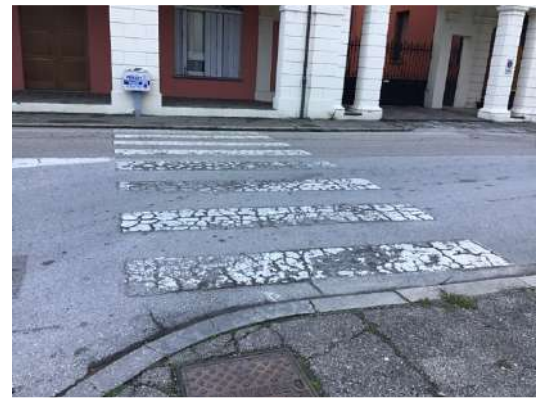
Assenza o inadeguatezza di attraversamento pedonale a raso

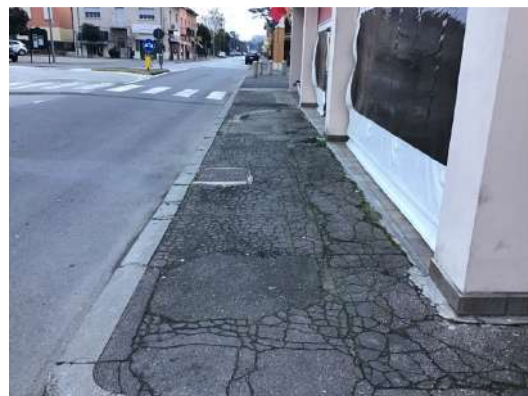
Percorso in rilevato con sconnessioni, buche, mancata finitura, deformazioni

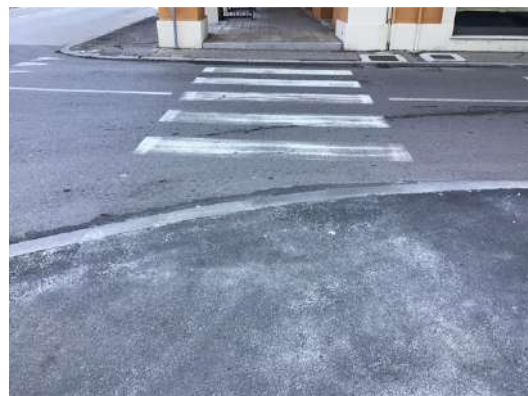
Assenza di segnalazione tattile per non vedenti (intercettazione attraversamento)

Intercettazione dell'attraversamento pedonale semplice attraverso la collocazione di adeguata segnaletica tattile plantare sul marciapiede. Se non vi è semaforo, sarà sufficiente sbarrare il marciapiede, all'altezza del centro della zona zebra, con il Codice di DIREZIONE RETTILINEA che terminerà 40 cm prima del confine fra scivolo e zona carrabile con il Codice di PERICOLO VALICABILE che deve coprire tutta la luce dello scivolo o dell'attraversamento stesso.

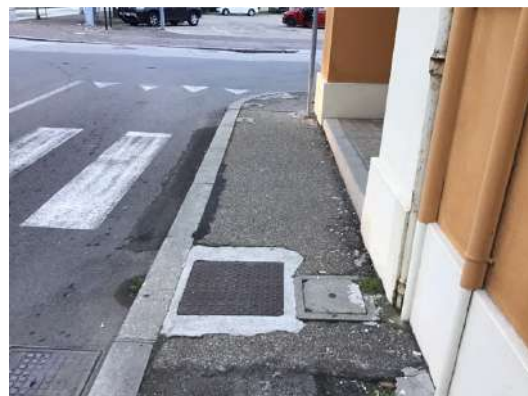
Assenza di segnalazione tattile per non vedenti (intercettazione attraversamento)

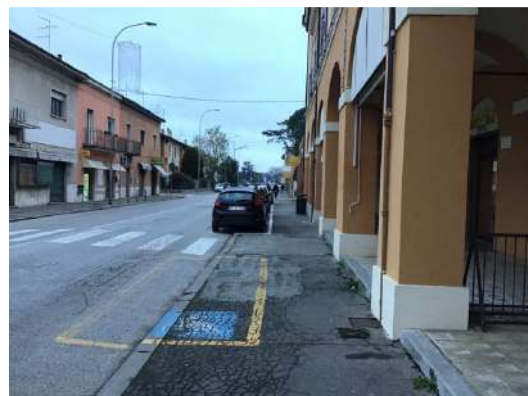
Parcheggio riservato sprovvisto di segnaletica su supporto verticale

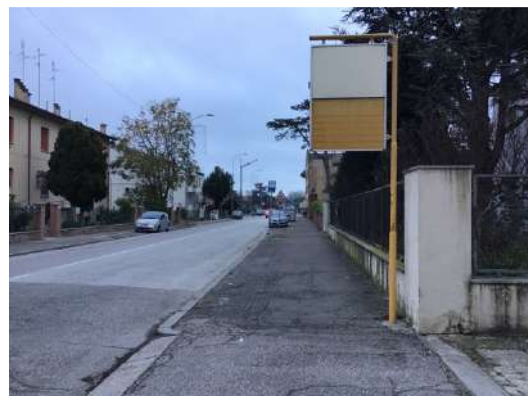
Assenza di segnalazione tattilo-plantare per l'intercettazione di pubblici servizi (Targa tattile, fermata del mezzo pubblico)

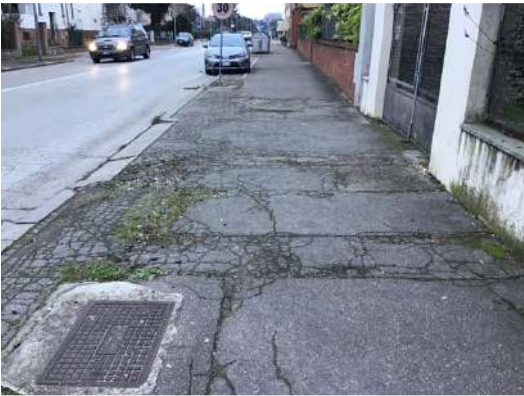
Presenza di sconnessioni, buche isolate, deformazioni della pavimentazione esistente, assenza di porzioni di essa.

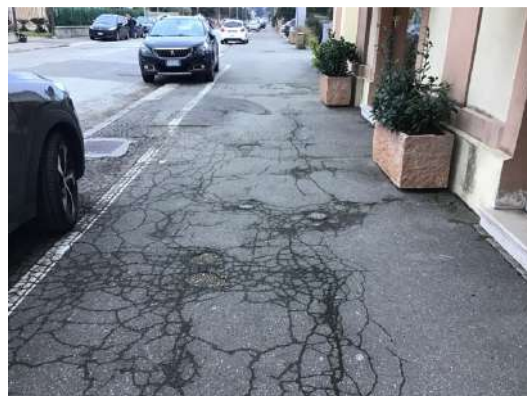
Presenza di sconnessioni, buche isolate, deformazioni della pavimentazione esistente, assenza di porzioni di essa.

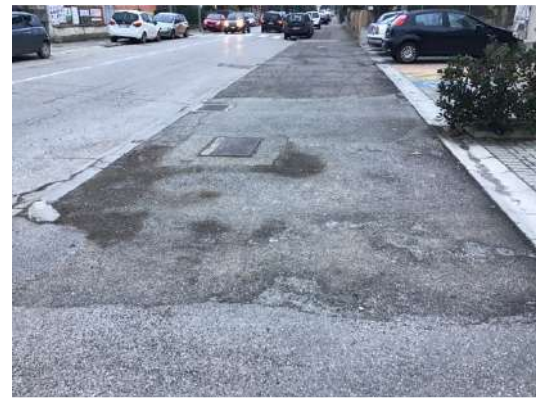
Presenza di sconnessioni, buche isolate, deformazioni della pavimentazione esistente, assenza di porzioni di essa.

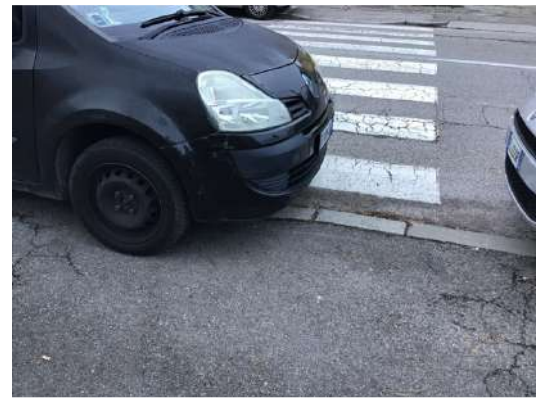
| Assenza di segnalazione tattile per non vedenti (intercettazione attraversamento) | |

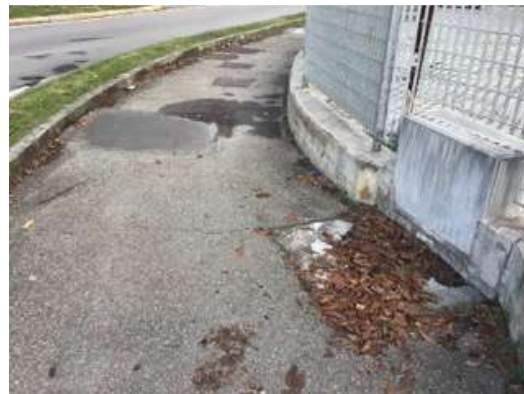
Presenza di sconnessioni, buche isolate, deformazioni della pavimentazione esistente, assenza di porzioni di essa.

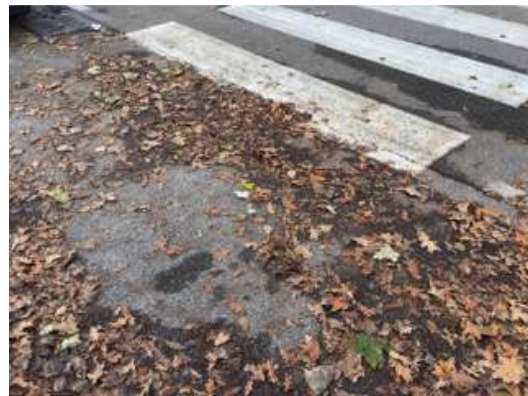
Assenza di segnalazione tattile per non vedenti (intercettazione attraversamento)

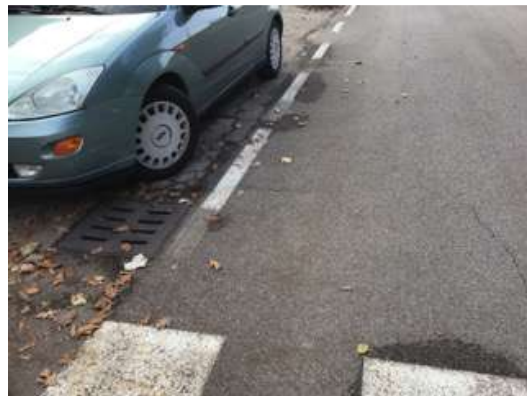
Assenza di protezione del percorso pedonale

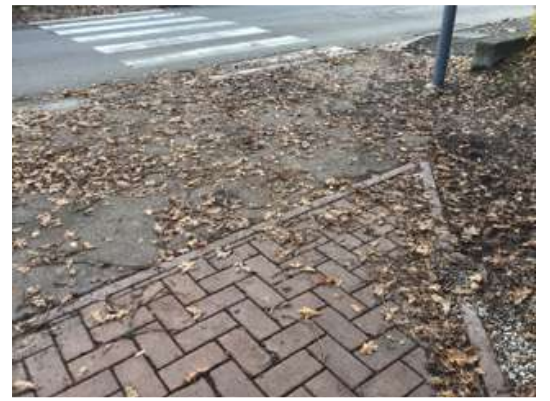
Assenza di segnalazione tattile per non vedenti (intercettazione attraversamento)

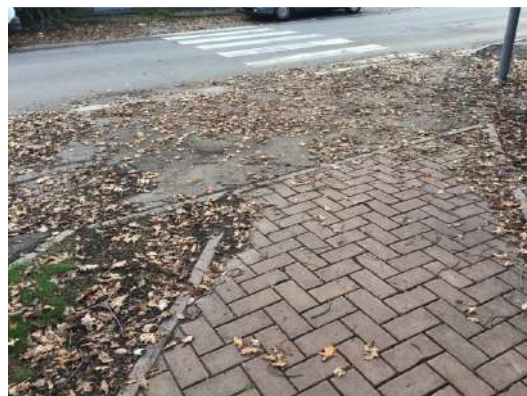
Presenza di sconnessioni, buche isolate, deformazioni della pavimentazione esistente, assenza di porzioni di essa.

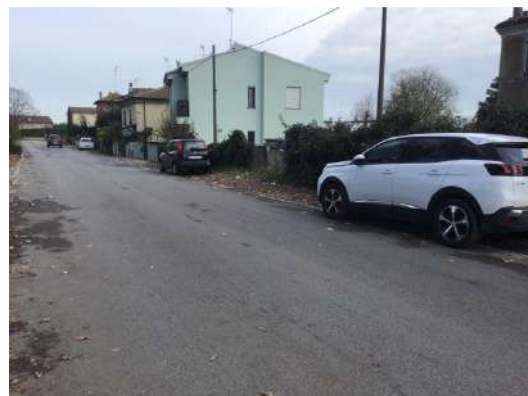
Assenza di percorso a raso

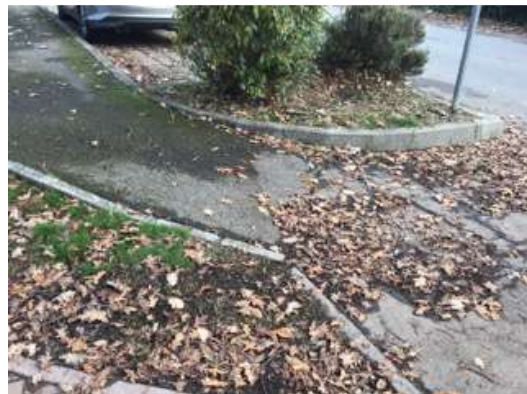
Rampa non conforme

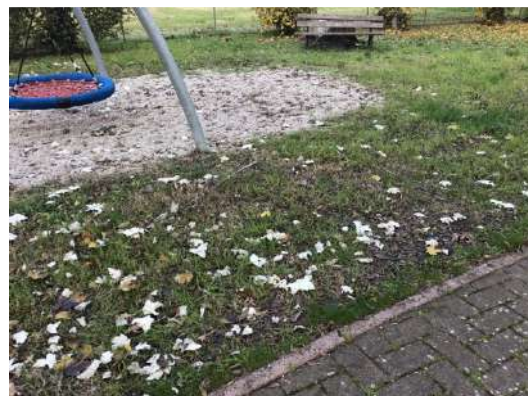
Assenza di percorso a raso

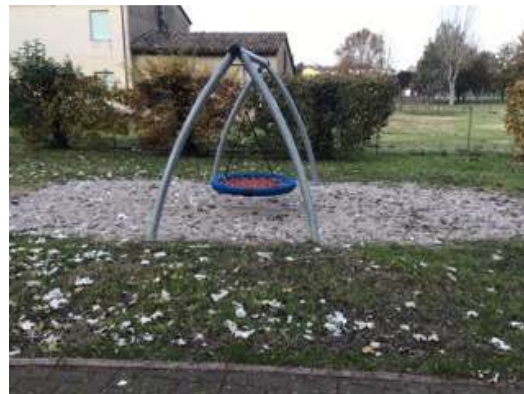
Inserimento di pavimentazione antitrauma

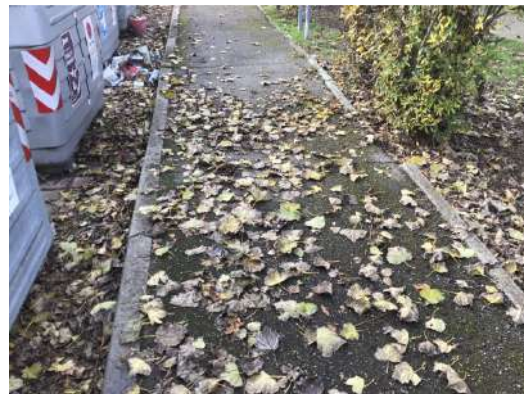
Presenza di sconnessioni, buche isolate, deformazioni della pavimentazione esistente, assenza di porzioni di essa.

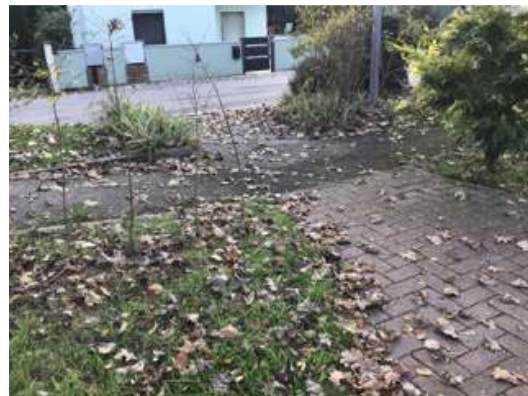
Dislivello causato da gradino di 2/30 cm

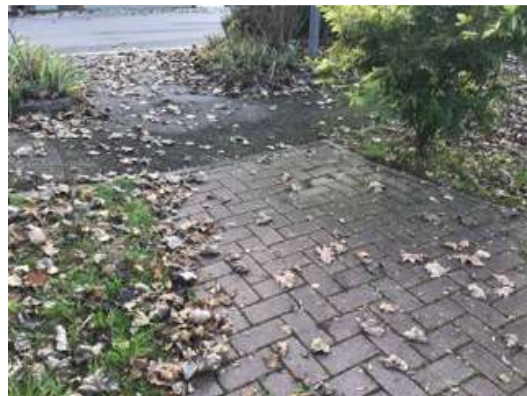
Assenza di segnalazione tattilo-plantare come linea guida all'orientamento delle persone non vedenti

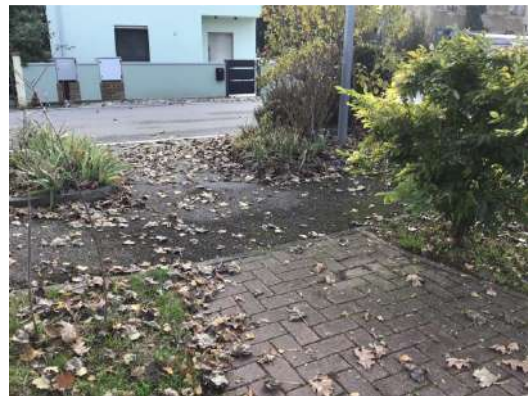
Segnaletica informativa tattile - assenza in parco o ambiente urbano

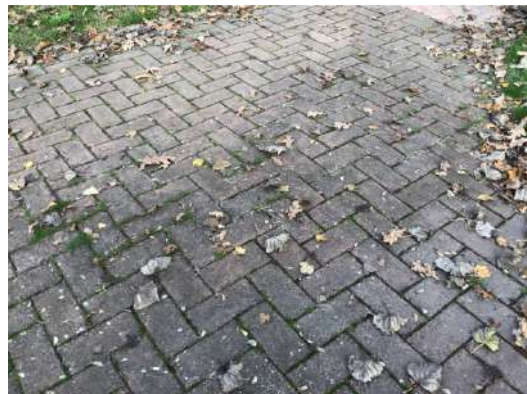
Presenza di sconnessioni, buche isolate, deformazioni della pavimentazione esistente, assenza di porzioni di essa.

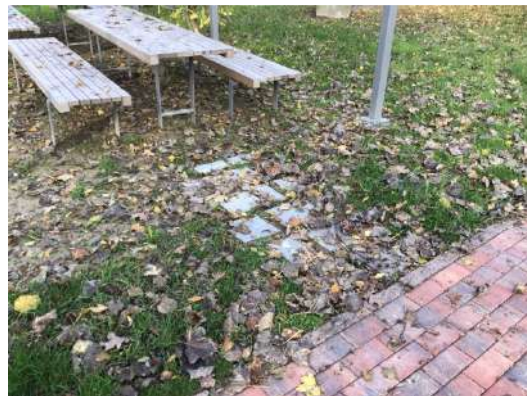
Assenza di percorso a raso

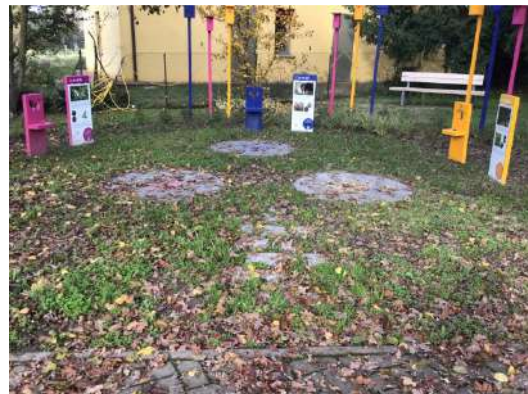
Assenza di percorso a raso

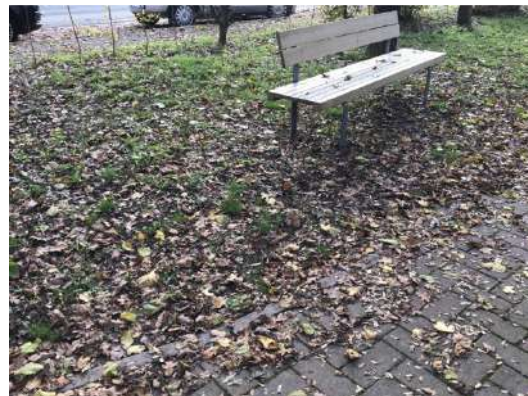
Assenza o adeguamento dimensionale dello stallo a corredo di seduta preesistente

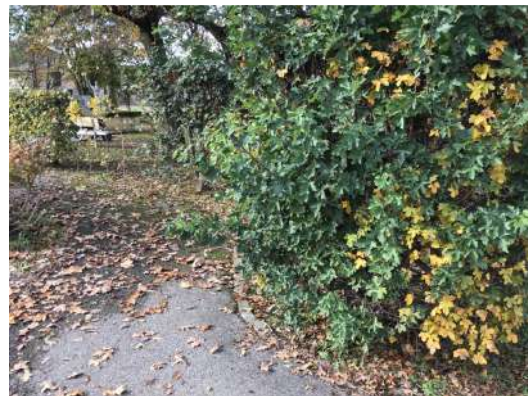
Ostacolo costituito da elemento  
arboreo/arbustivo

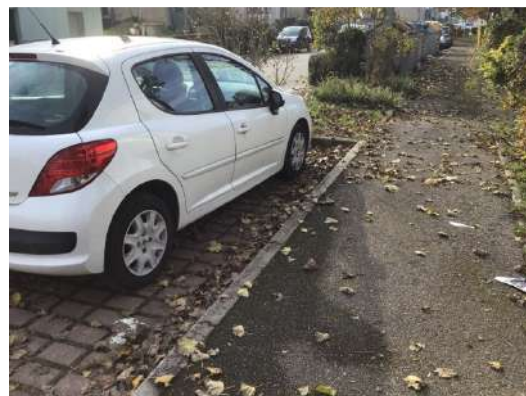
Scarsa o inesistente dotazione di parcheggi riservati ai disabili. (Parcheggio a pettine ortogonale al percorso pedonale)
