# COMUNE DI ALFONSINE(RA)

## PIANO ABBATTIMENTO DELLE BARRIERE ARCHITETTONICHE

### FASCICOLI UNITA' URBANE

# PIAZZA ANTONIO GRAMSCI - ALFONSINE

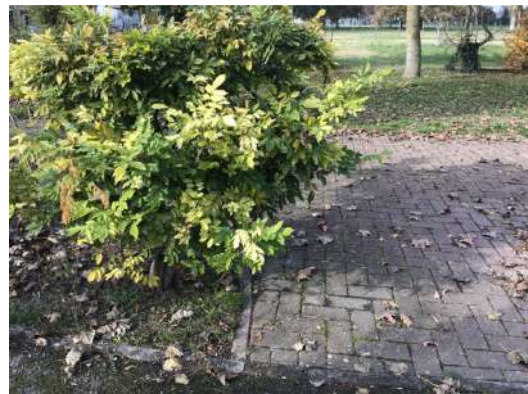
Ostacolo costituito da elemento  
arboreo/arbustivo

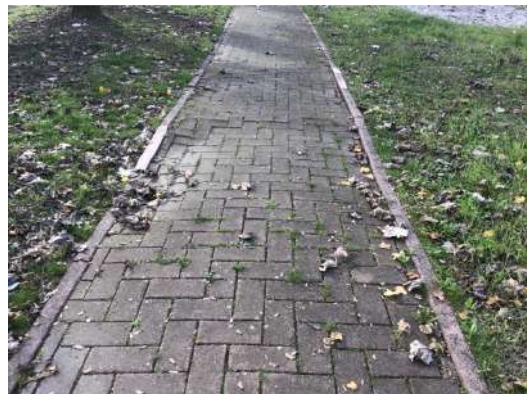
Presenza di sconnessioni, buche isolate, deformazioni della pavimentazione esistente, assenza di porzioni di essa.

Adeguamento della pavimentazione dissestata tramite demolizione e rifacimento del tappetino d'usura o sostituzione di parte di essa, con finitura tale da rendere il piano di calpestio perfettamente complanare e raccordato adeguatamente alla pavimentazione esistente.

Occorre fare una buona rasatura della finitura superficiale per evitare di creare altre criticità sulla pavimentazione per le persone con difficoltà motorie.

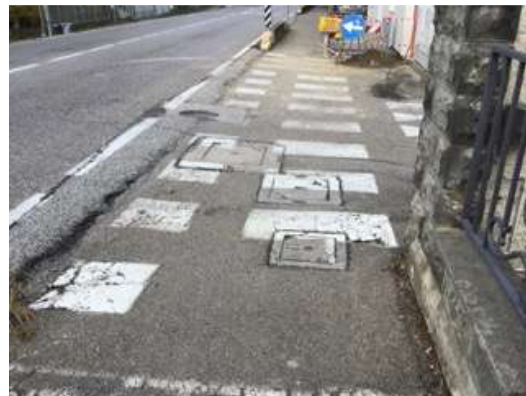
Assenza o inadeguatezza di attraversamento pedonale a raso

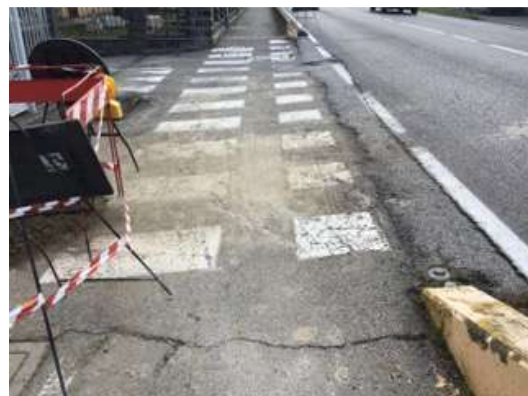
Assenza di segnalazione tattilo-plantare come linea guida all'orientamento delle persone non vedenti

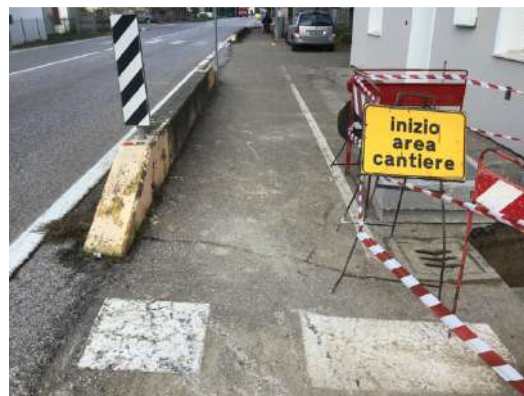
Presenza di pendenza trasversale eccessiva

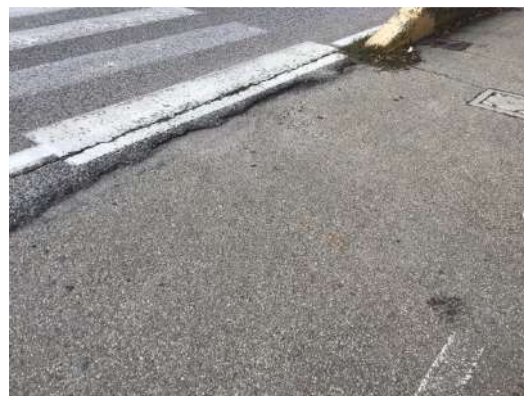
Assenza di segnalazione tattile per non vedenti (intercettazione attraversamento)

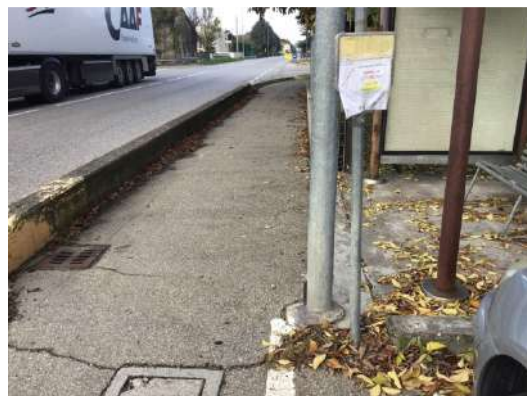
Assenza di palina intelligente in corrispondenza della fermata del TPL

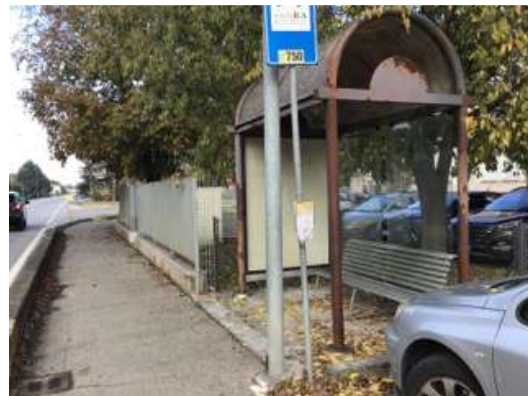
Fermata TPL con altezza inadeguata - inferiore agli 8 cm

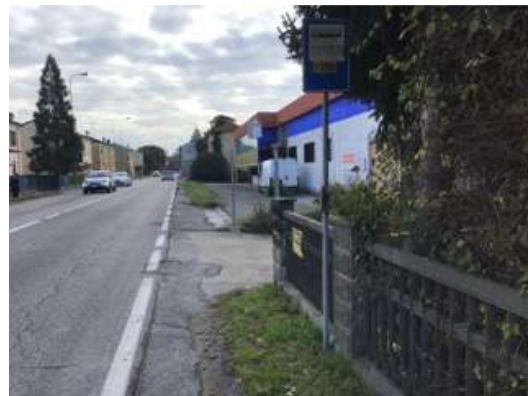
Fermata TPL con altezza inadeguata - inferiore agli 8 cm

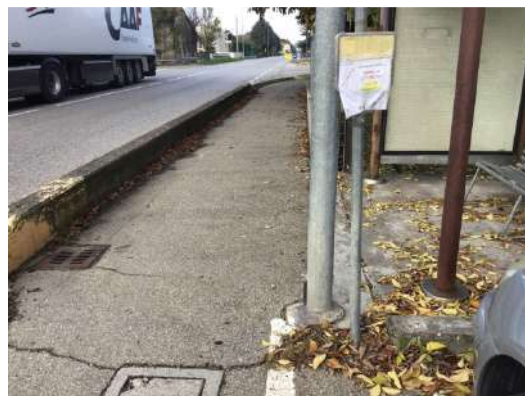
Assenza di palina intelligente in corrispondenza della fermata del TPL

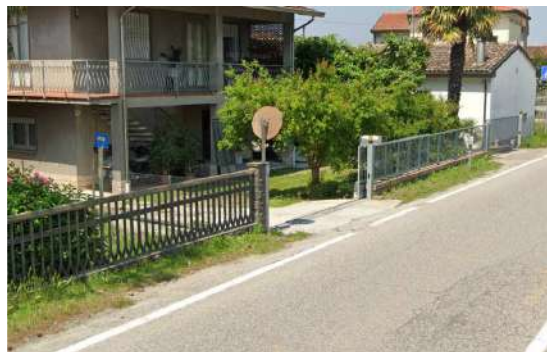
Assenza di percorso a raso

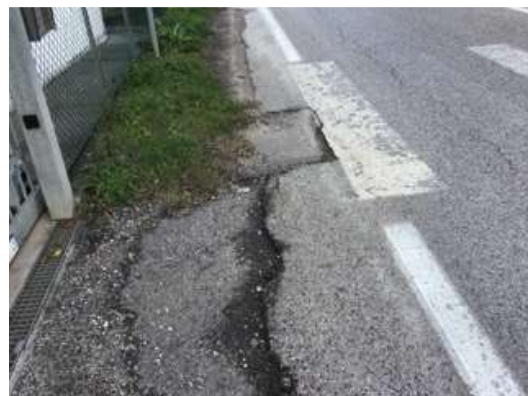
Assenza di segnalazione tattile per non vedenti (intercettazione attraversamento)

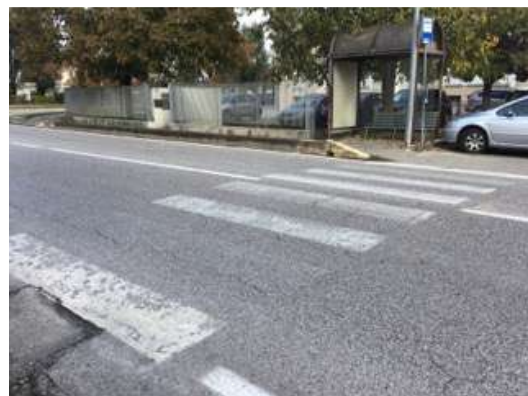
Attraversamento pedonale pericoloso su strada ad alta intensità di traffico

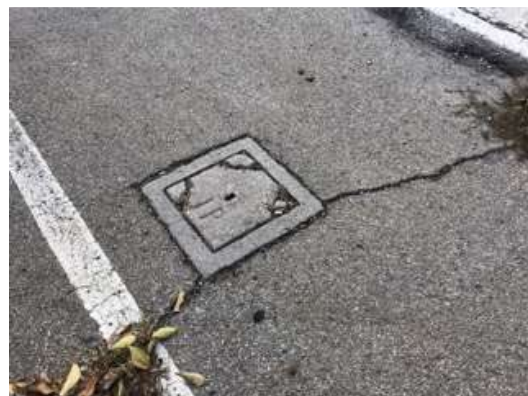
Caditoia inadeguata

Sostituzione della caditoia con nuovo manufatto che verrà incassato e reso perfettamente complanare al pavimento. La caditoia non dovrà presentare fessure tali da costituire ostacolo o pericolo rispetto a ruote, tacchi o bastoni. I vuoti non potranno essere attraversati da sfere di diametro superiore ai 20 mm (preferibilmente non superiore a 15 mm); eventuali fessure parallele dovranno essere poste in senso ortogonale alla principale direzione di marcia.

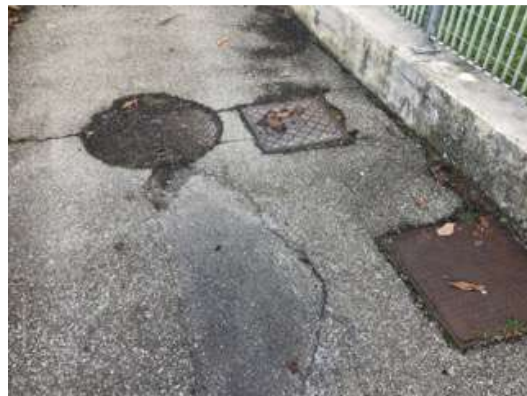
Pavimentazione dissestata per la presenza di pozzetto/chiusino

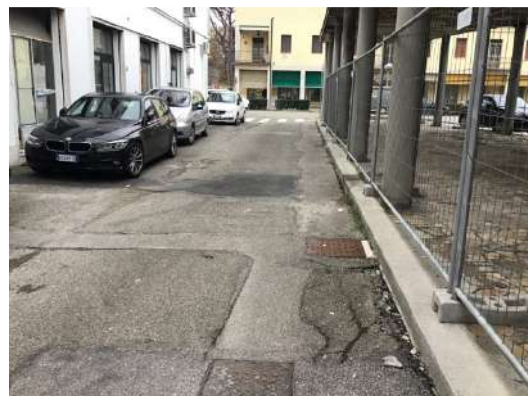
Assenza di percorso a raso

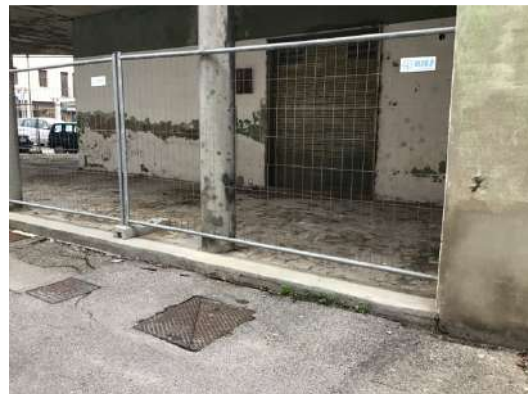
Dislivello causato da gradino di 2/30 cm

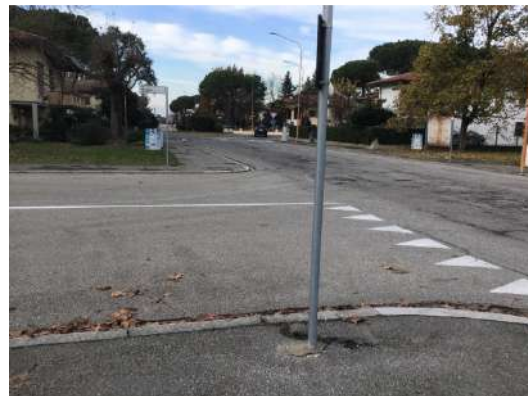
Assenza o inadeguatezza di attraversamento pedonale a raso

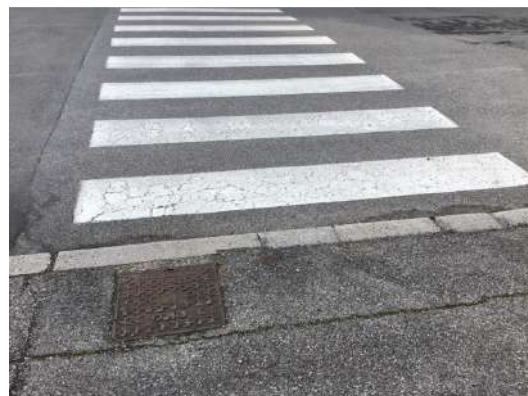
Assenza di segnalazione tattile per non vedenti (intercettazione attraversamento)

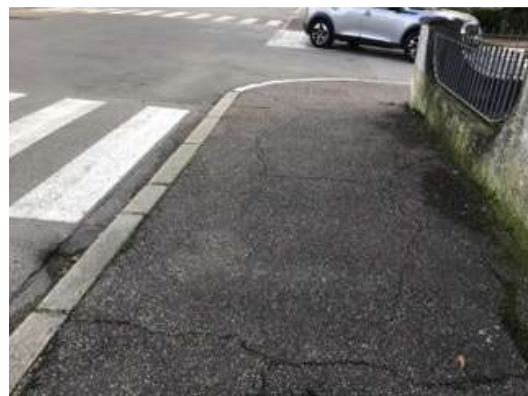
Assenza di segnalazione tattile per non vedenti (intercettazione attraversamento)

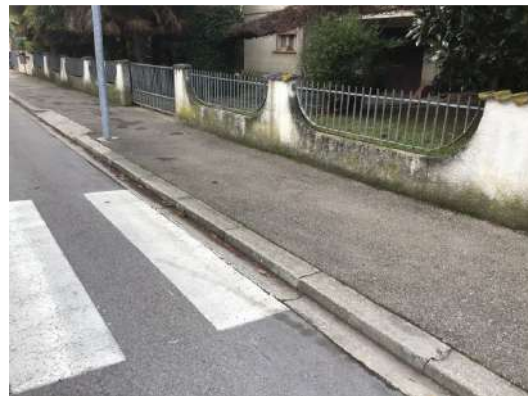
Dislivello causato da gradino di 2/30 cm

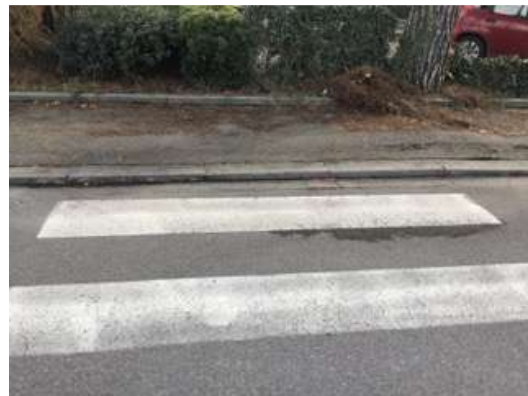
Dislivello causato da gradino di 2/30 cm

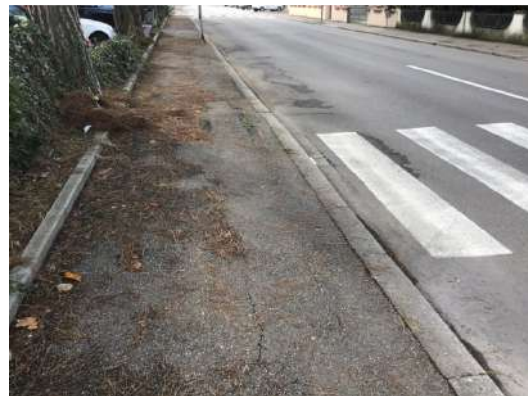
Assenza di segnalazione tattile per non vedenti (intercettazione attraversamento)

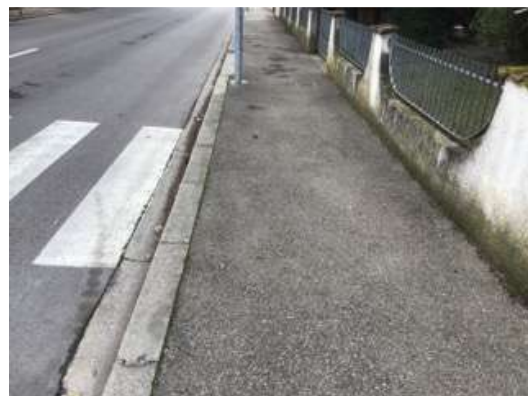
Assenza di segnalazione tattile per non vedenti (intercettazione attraversamento)

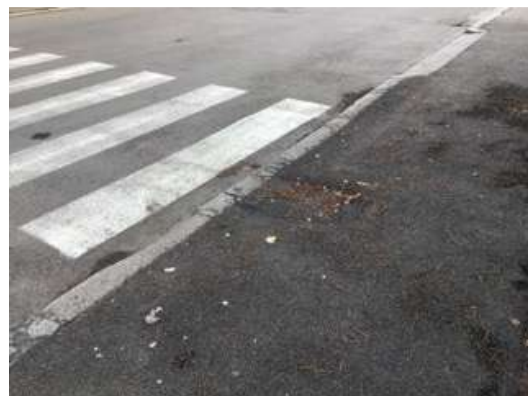
**Foto del rilievo**

Assenza di segnalazione tattile per non vedenti (intercettazione attraversamento)

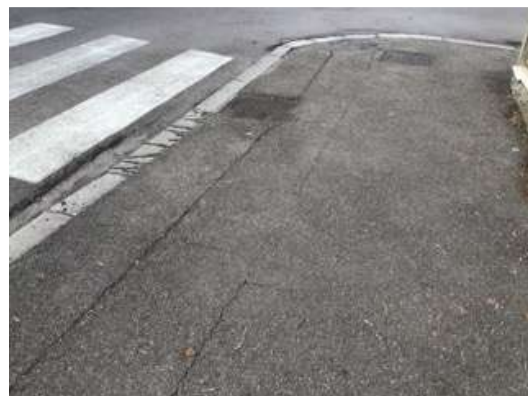
**Foto del rilievo**

Assenza di segnalazione tattile per non vedenti (intercettazione attraversamento)

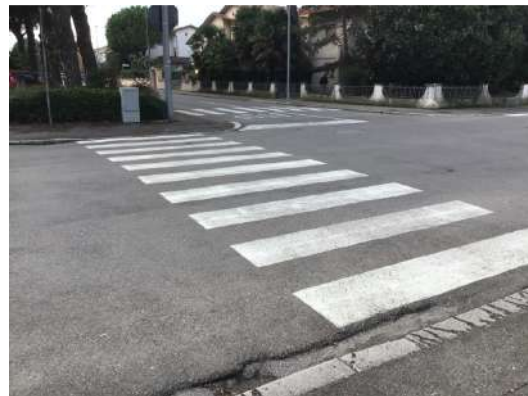
**Foto del rilievo**

Assenza di segnalazione tattilo-plantare come linea guida all'orientamento delle persone non vedenti

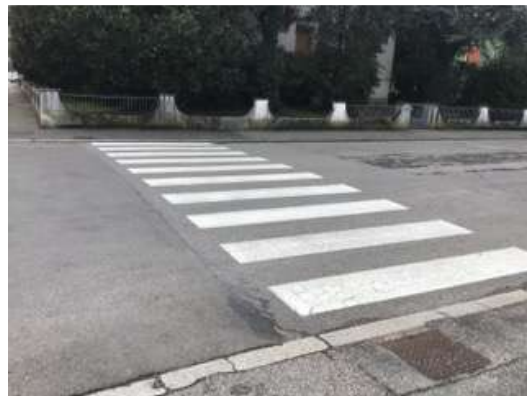
**Foto del rilievo**

Assenza di segnalazione tattilo-plantare come linea guida all'orientamento delle persone non vedenti

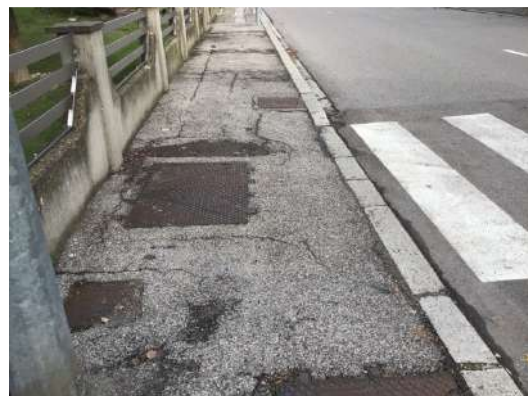
**Foto del rilievo**

Assenza di segnalazione tattile per non vedenti (intercettazione attraversamento)

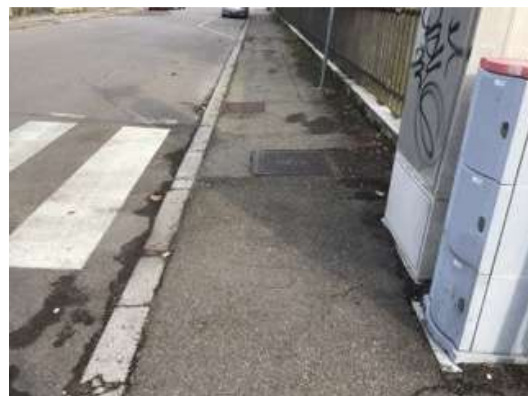
**Foto del rilievo**

Assenza di segnalazione tattile per non vedenti (intercettazione attraversamento)
