# COMUNE DI COTIGNOLA(RA)

## PIANO ABBATTIMENTO DELLE BARRIERE ARCHITETTONICHE

### FASCICOLI UNITA' URBANE

# VIA ALESSANDRO MANZONI

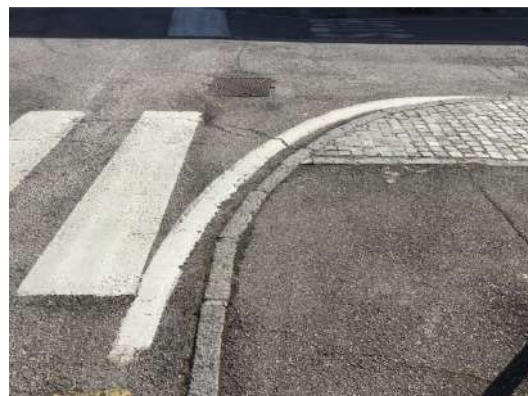
Assenza di segnalazione tattile per non vedenti (intercettazione attraversamento)

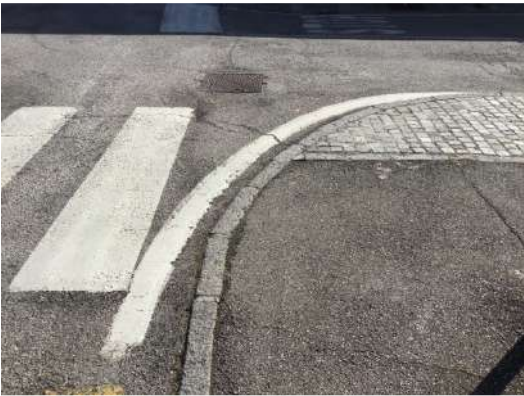
Assenza di segnalazione tattile per non vedenti (intercettazione attraversamento)

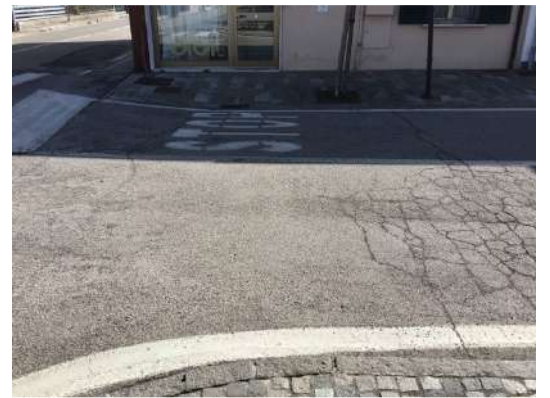
Assenza o inadeguatezza di attraversamento pedonale a raso

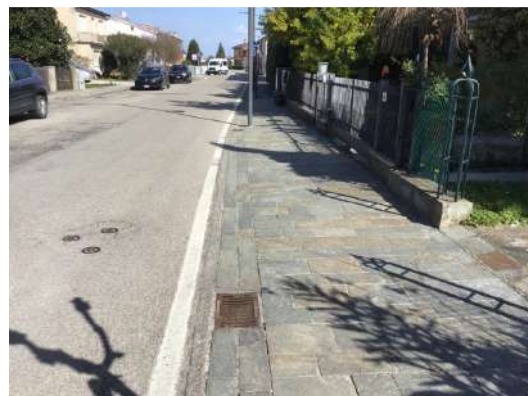
Presenza d pendenza trasversale eccessiva

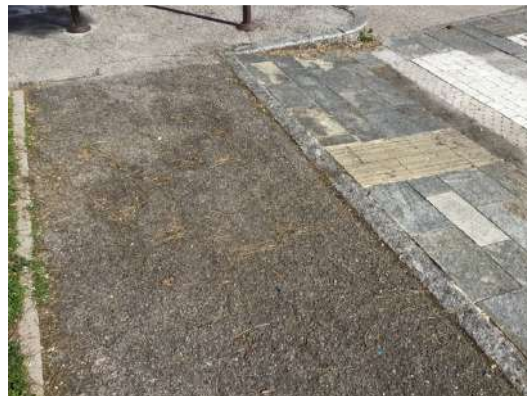
Assenza di segnalazione tattile per non vedenti (intercettazione attraversamento)

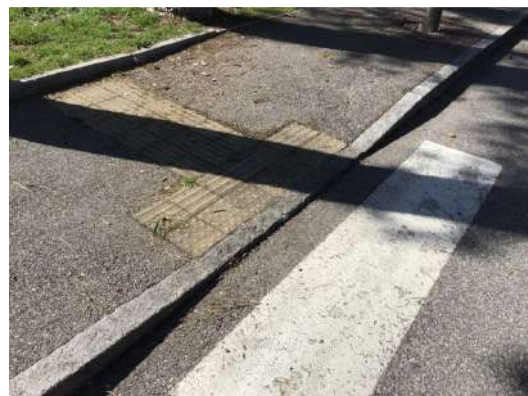
Dislivello causato da gradino di 2/30 cm

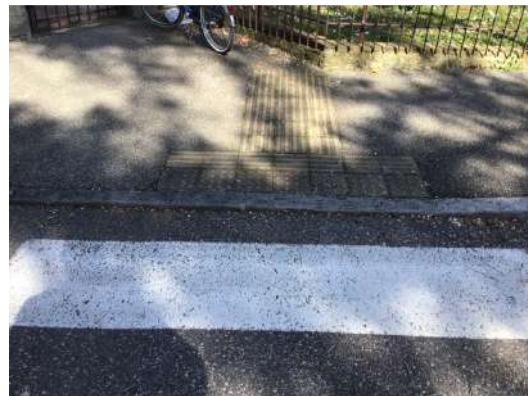
Dislivello causato da gradino di 2/30 cm

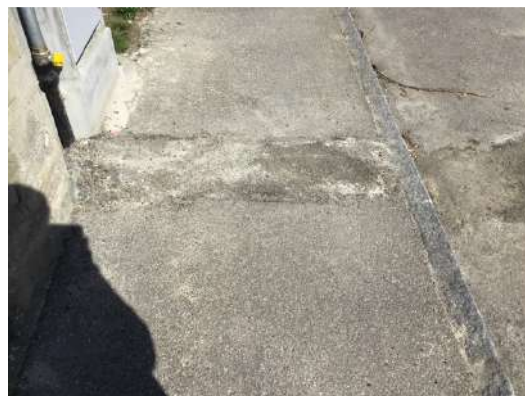
Presenza di sconnessioni, buche isolate, deformazioni della pavimentazione esistente, assenza di porzioni di essa.

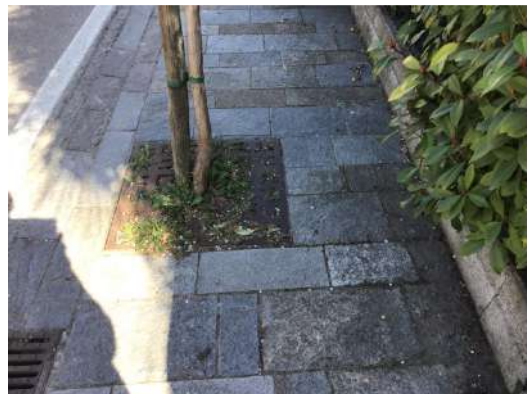
Ostacolo costituito da elemento arboreo/arbustivo

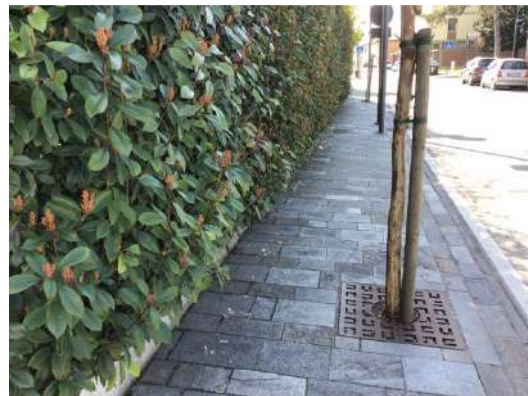
Ostacolo costituito da elemento  
arboreo/arbustivo

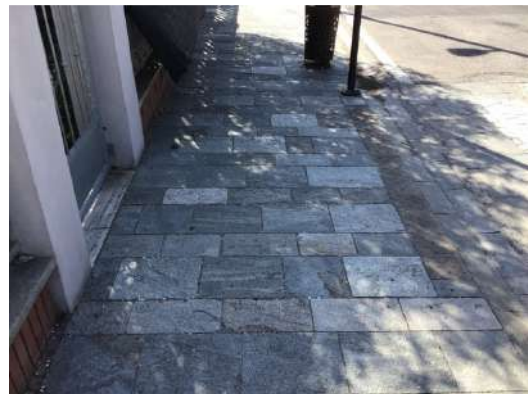
Assenza di segnalazione tattile per non vedenti (intercettazione attraversamento)

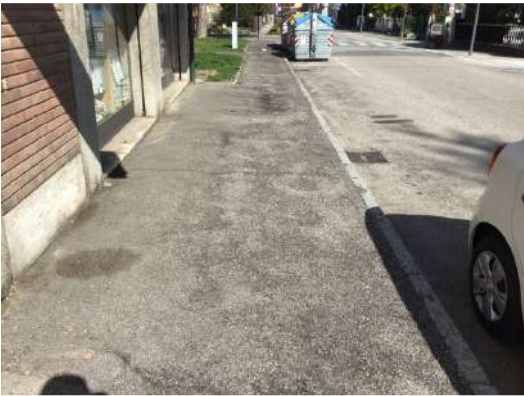
Percorso in rilevato con sconnessioni, buche, mancata finitura, deformazioni

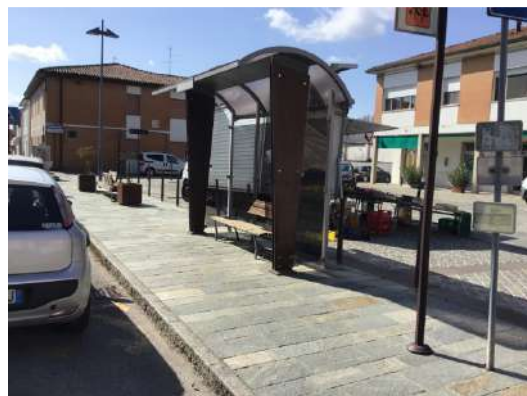
Assenza di palina intelligente in corrispondenza della fermata del TPL

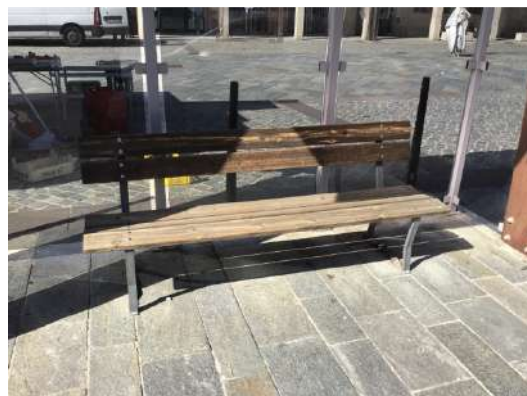
panchina di seduta: posizione inadeguata

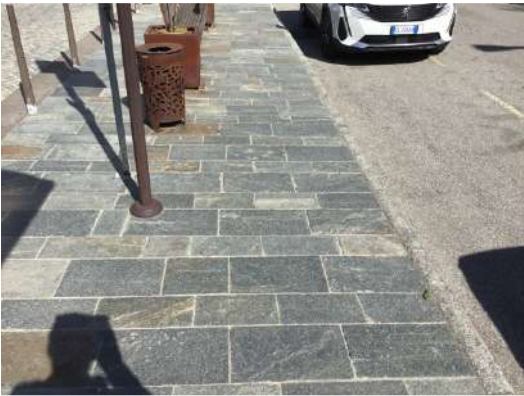
Assenza di segnalazione tattilo-plantare per l'intercettazione di pubblici servizi (Targa tattile, fermata del mezzo pubblico)

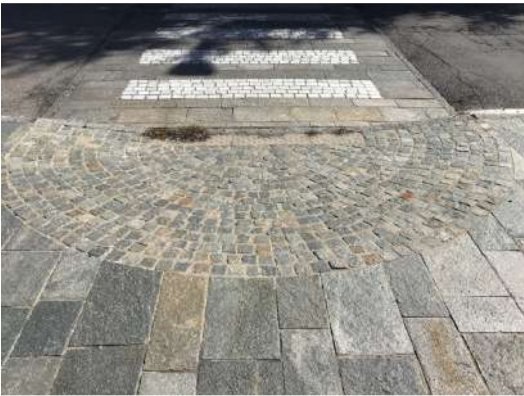
Assenza di segnalazione tattile per non vedenti (intercettazione attraversamento)

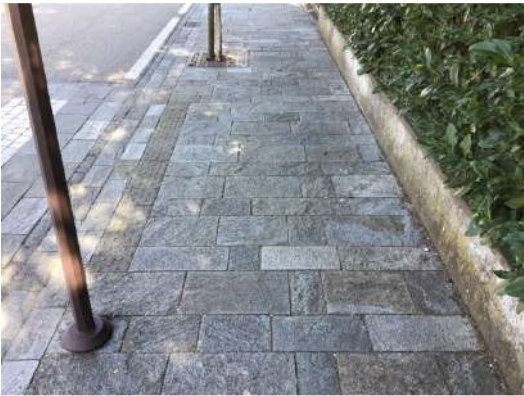
Assenza di segnalazione tattile per non vedenti (intercettazione attraversamento)

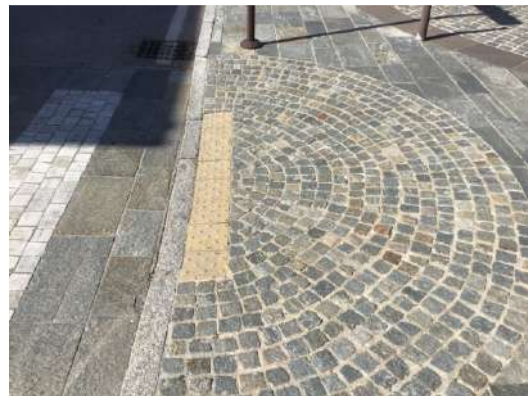
Assenza di segnalazione tattile per non vedenti (intercettazione attraversamento)

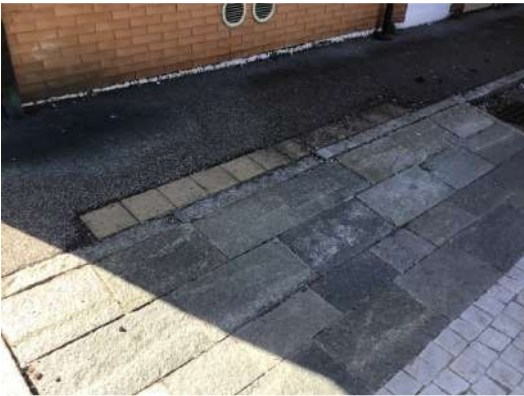
Assenza di segnalazione tattile per non vedenti (intercettazione attraversamento)

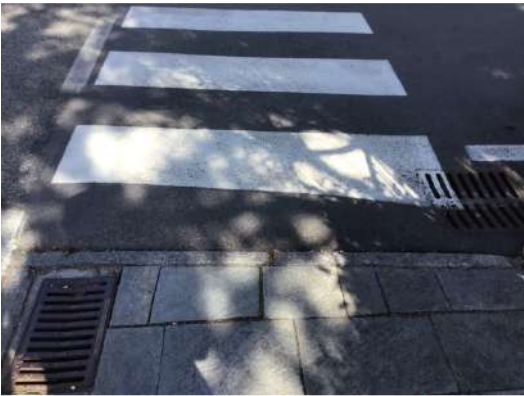
Assenza di segnalazione tattile per non vedenti in prossimità di attraversamento pedonale posto in senso ortogonale al senso di marcia.

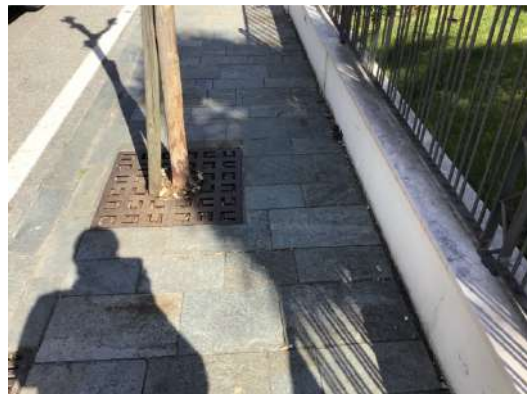
Ostacolo costituito da elemento arboreo/arbustivo

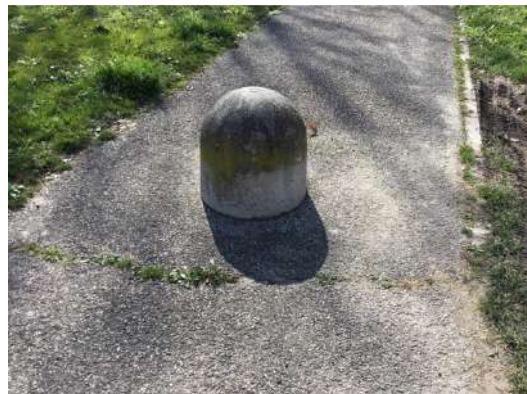
Ostacolo costituito da manufatto o prefabbricato dissuasore di sosta o passaggio di automezzi

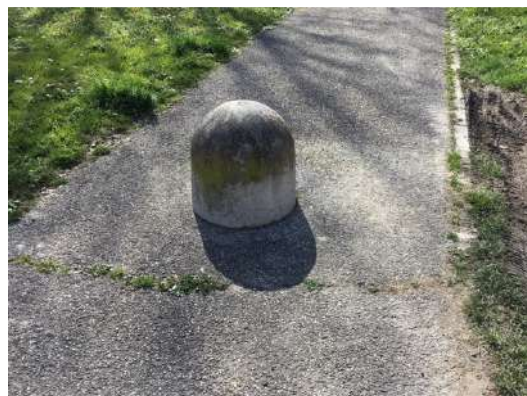
Assenza di protezione del percorso pedonale

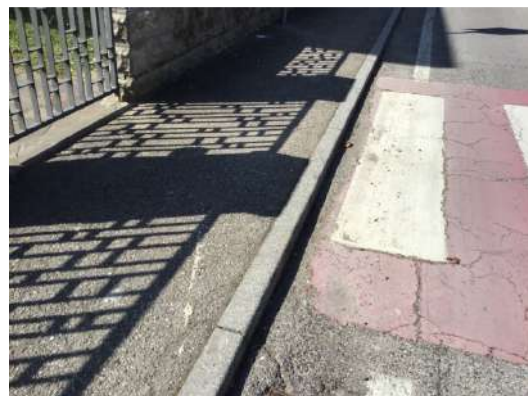
Dislivello causato da gradino di 2/30 cm

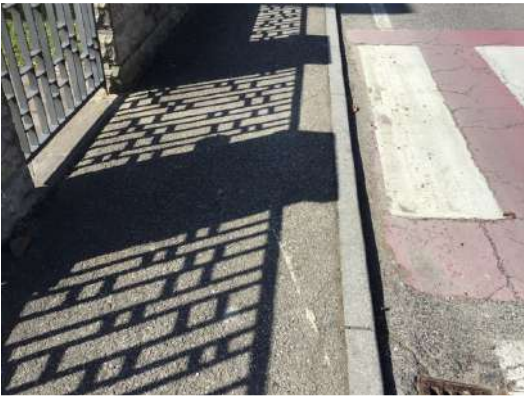
Assenza di segnalazione tattile per non vedenti (intercettazione attraversamento)

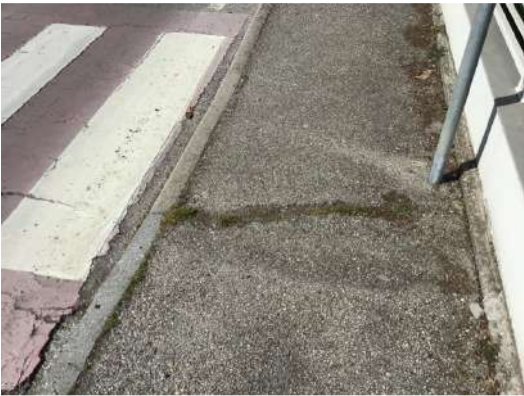
Assenza di segnalazione tattile per non vedenti (intercettazione attraversamento)

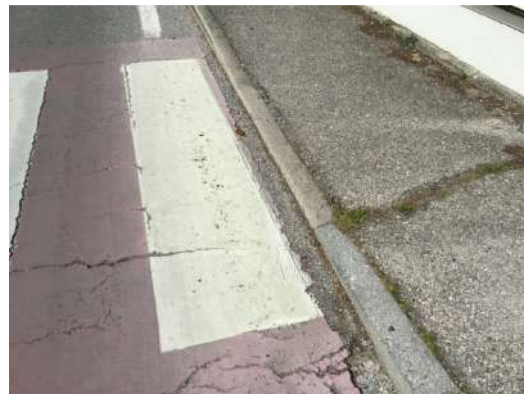
Dislivello causato da gradino max 2,5 cm

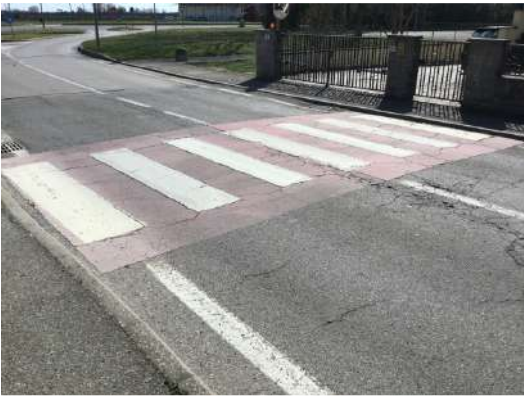
Attraversamento pedonale non segnalato nel modo adeguato

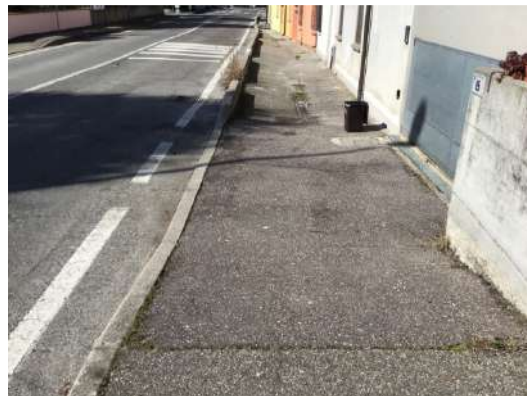
Presenza d pendenza trasversale eccessiva

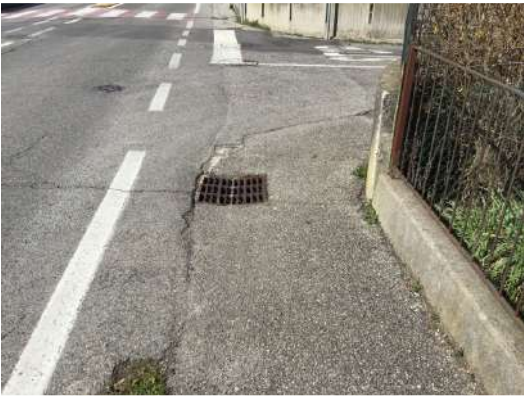
Assenza o inadeguatezza di attraversamento pedonale a raso

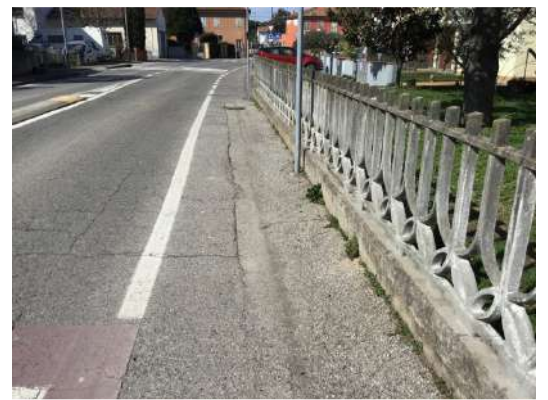
| Fermata TPL con altezza inadeguata - inferiore agli 8 cm | |

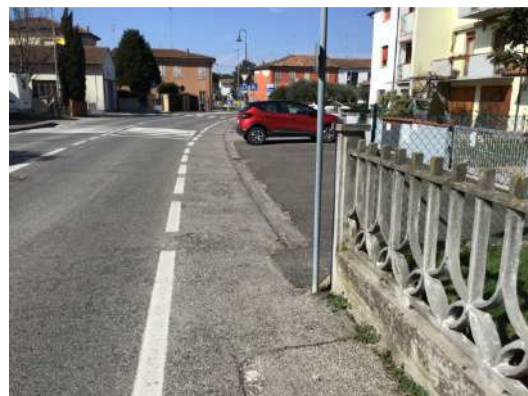
Assenza di palina intelligente in corrispondenza della fermata del TPL

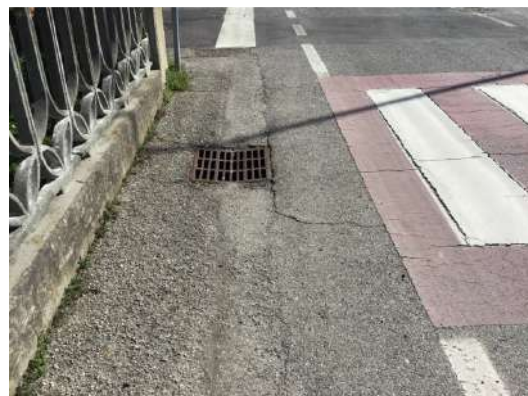
Assenza di percorso a raso

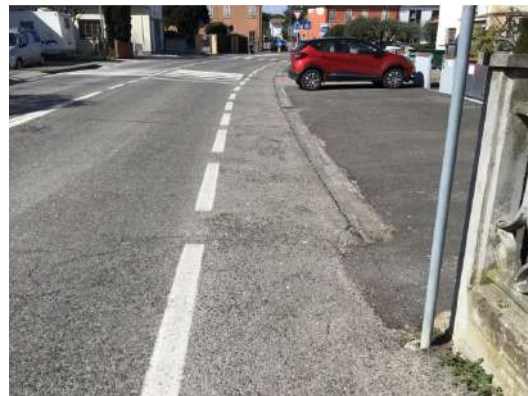
Assenza di percorso a raso

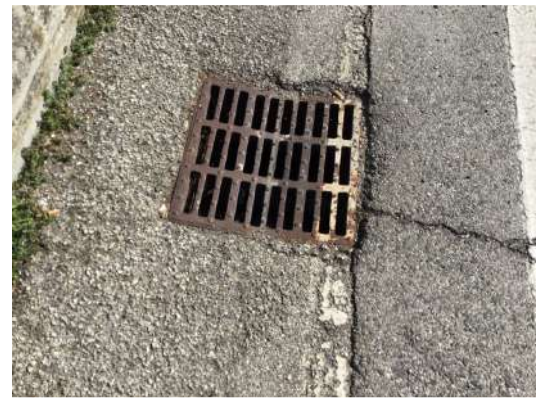
Fessure troppo larghe.

Caditoia inadeguata

Sostituzione della caditoia con nuovo manufatto che verrà incassato e reso perfettamente complanare al pavimento. La caditoia non dovrà presentare fessure tali da costituire ostacolo o pericolo rispetto a ruote, tacchi o bastoni. I vuoti non potranno essere attraversati da sfere di diametro superiore ai 20 mm (preferibilmente non superiore a 15 mm); eventuali fessure parallele dovranno essere poste in senso ortogonale alla principale direzione di marcia.

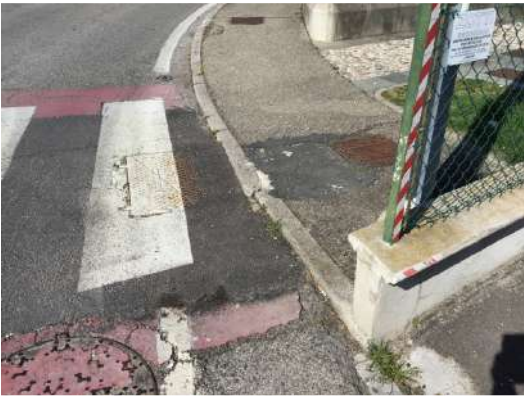
Assenza di segnalazione tattile per non vedenti (intercettazione attraversamento)

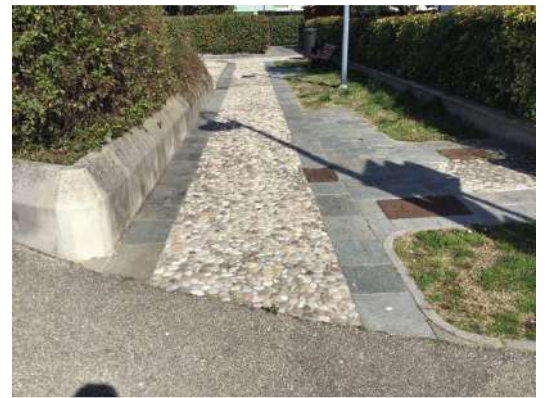
Pavimentazione con sconnessioni dovute al ciottolo - pietra

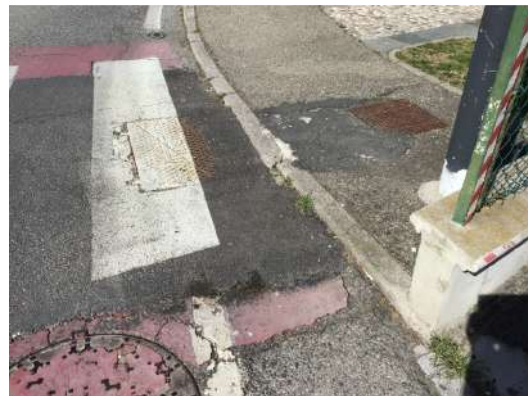
Dislivello causato da gradino max 2,5 cm

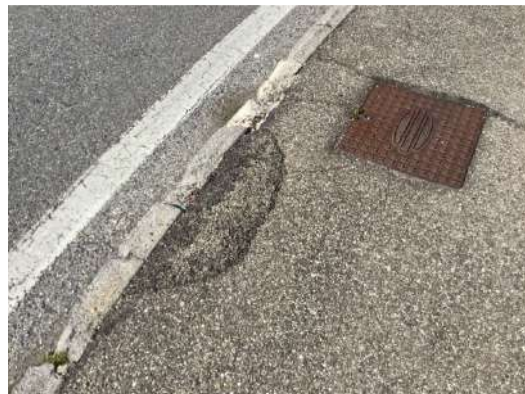
Presenza di sconnessioni, buche isolate, deformazioni della pavimentazione esistente, assenza di porzioni di essa.

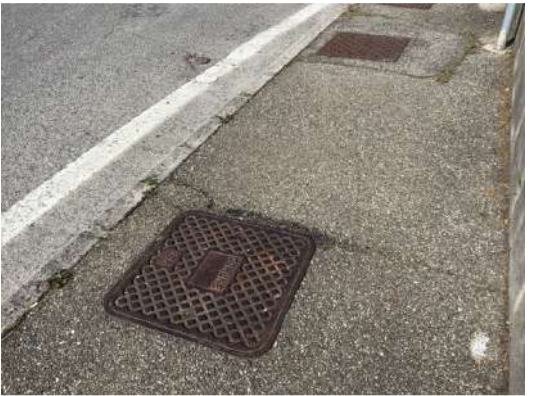
Pavimentazione dissestata per la presenza di pozzetto/chiusino

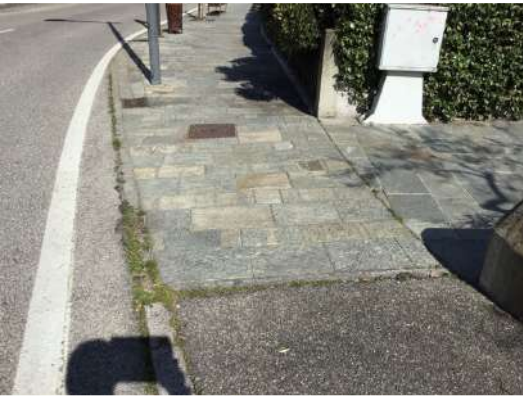
Presenza d pendenza trasversale eccessiva

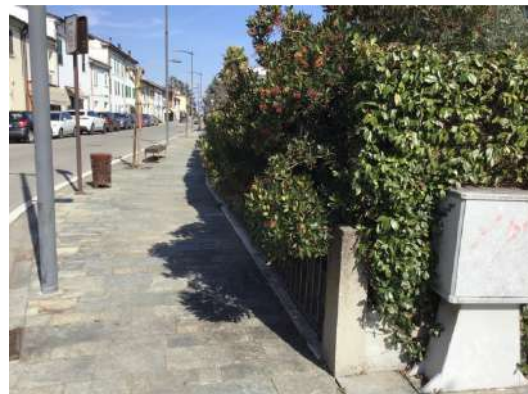
Ostacolo costituito da elemento  
arboreo/arbustivo

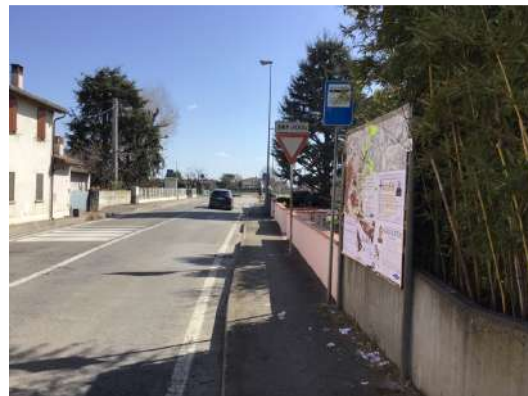
Assenza di una pensilina a segnalazione e protezione di uno spazio di sosta (fermata Autobus)

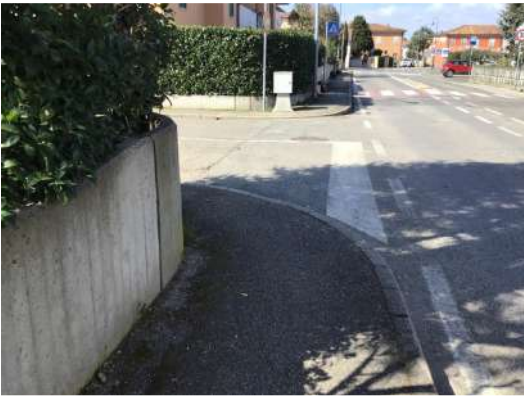
Assenza o inadeguatezza di attraversamento pedonale a raso

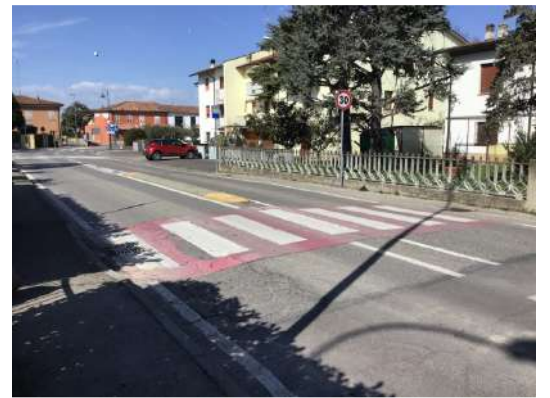
Assenza o inadeguatezza di attraversamento pedonale a raso

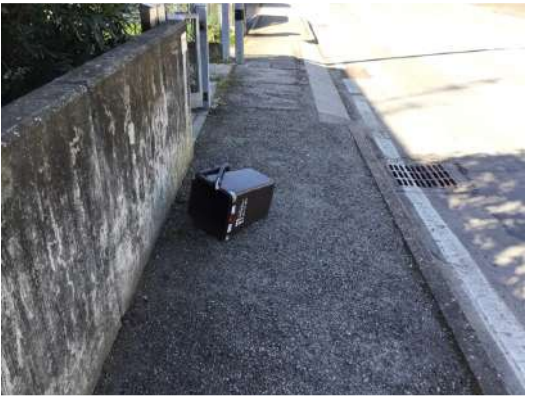
Presenza di sconnessioni, buche isolate, deformazioni della pavimentazione esistente, assenza di porzioni di essa.

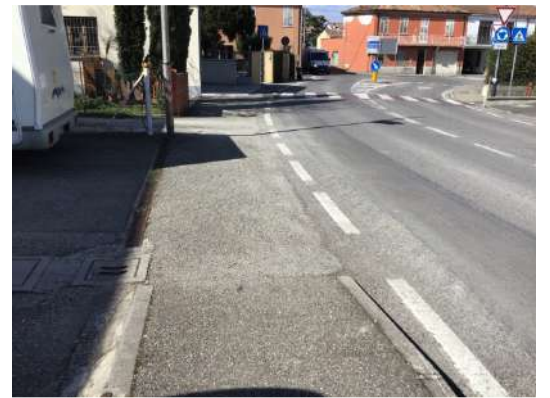
Assenza di percorso a raso

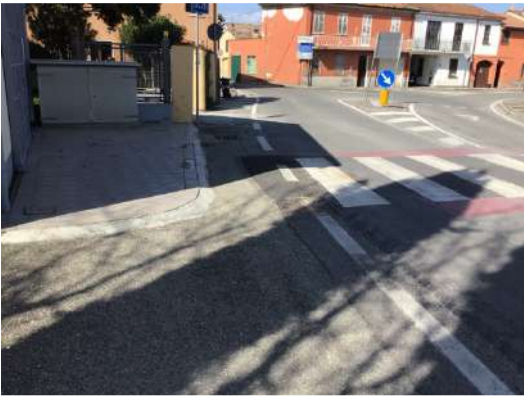
Assenza di segnalazione tattile per non vedenti (intercettazione attraversamento)

Nuova realizzazione di attraversamento pedonale a raso

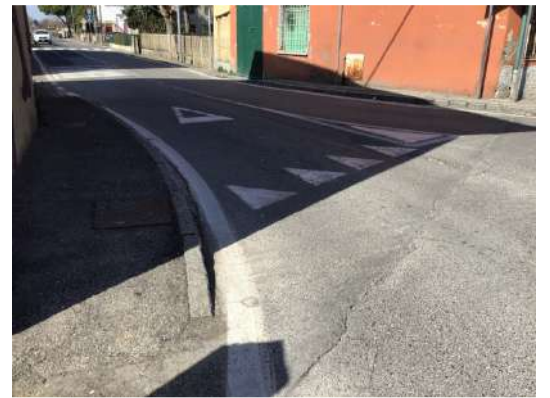
Assenza o inadeguatezza di attraversamento pedonale a raso

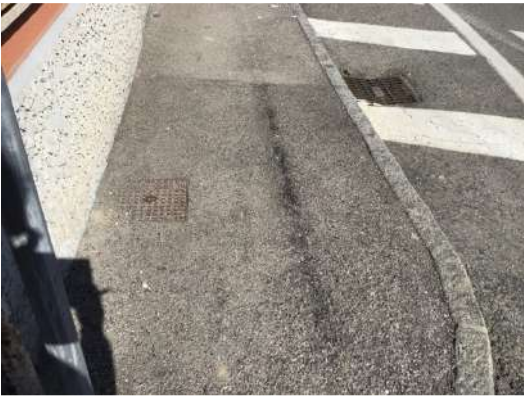
Presenza di sconnessioni, buche isolate, deformazioni della pavimentazione esistente, assenza di porzioni di essa.

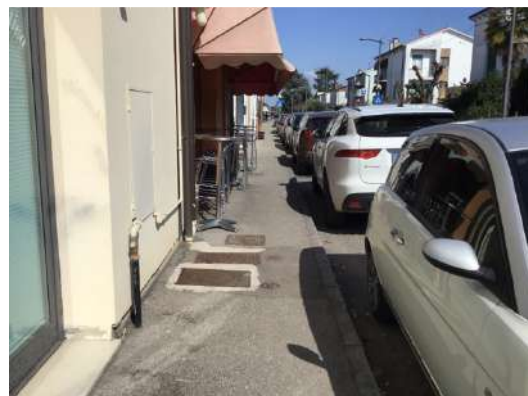
Ostacolo costituito da arredi mobili

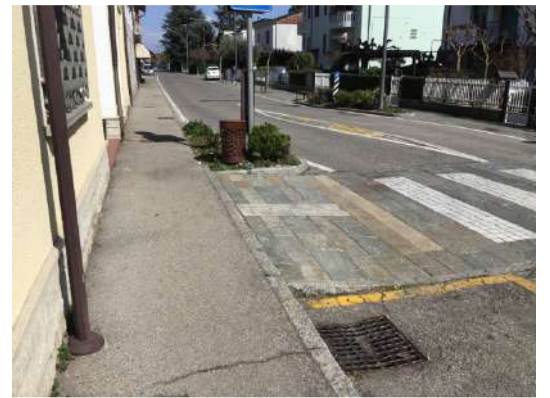
| Assenza di segnalazione tattilo-plantare come linea guida all'orientamento delle persone non vedenti | |

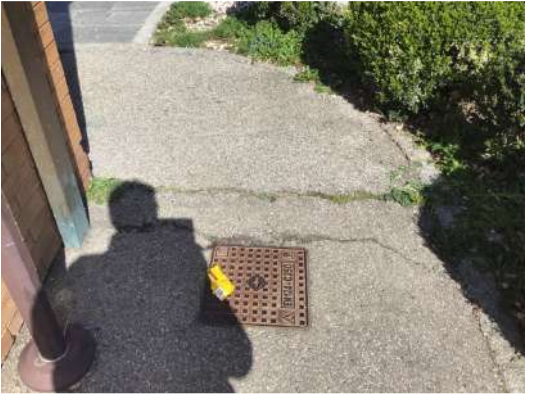
Presenza di sconnessioni, buche isolate, deformazioni della pavimentazione esistente, assenza di porzioni di essa.

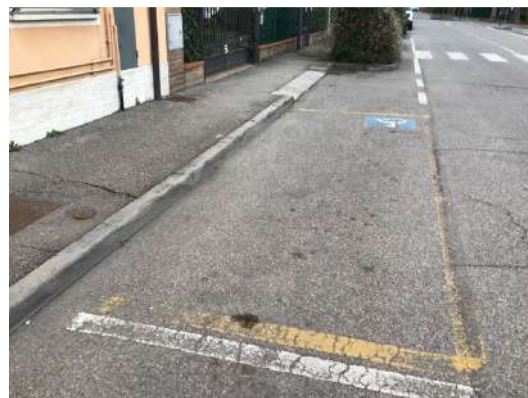
Dislivello causato da gradino di 2/30 cm

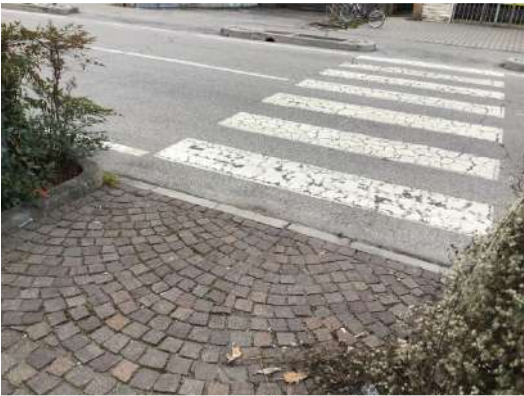
Assenza di segnalazione tattile per non vedenti (intercettazione attraversamento)

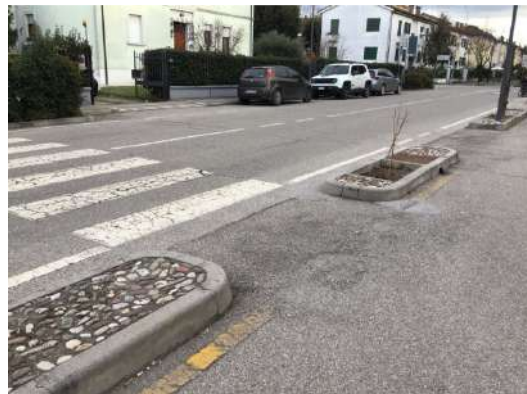
Assenza di segnalazione tattile per non vedenti (intercettazione attraversamento)

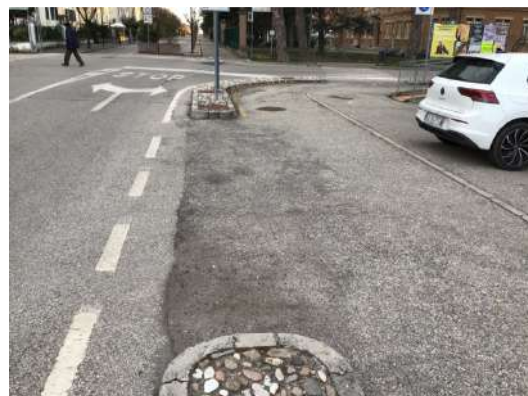
Presenza di sconnessioni, buche isolate, deformazioni della pavimentazione esistente, assenza di porzioni di essa.

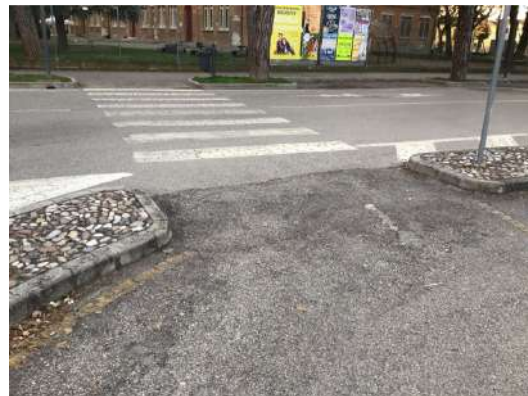
Assenza di segnalazione tattile per non vedenti (intercettazione attraversamento)

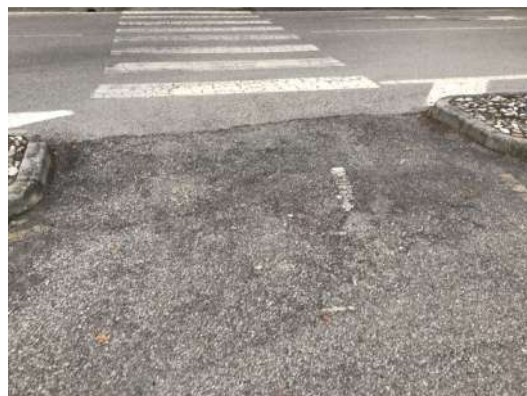
Presenza di sconnessioni, buche isolate, deformazioni della pavimentazione esistente, assenza di porzioni di essa.

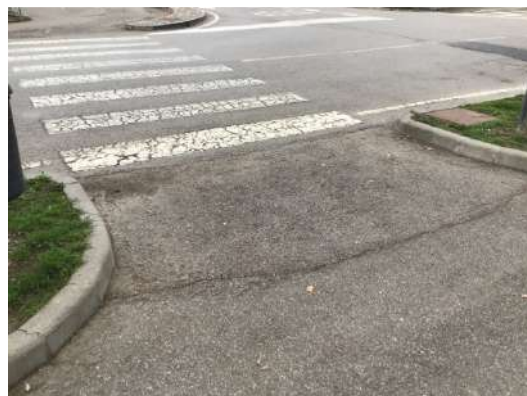
Presenza di sconnessioni, buche isolate, deformazioni della pavimentazione esistente, assenza di porzioni di essa.

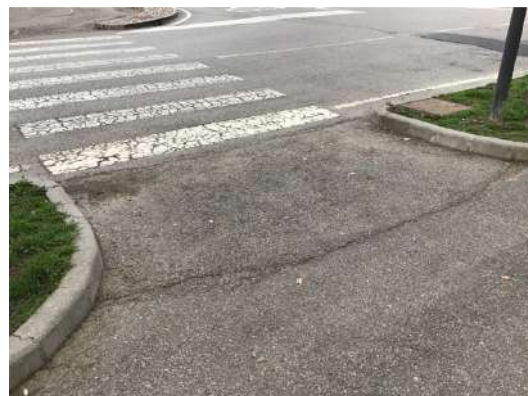
Assenza di segnalazione tattile per non vedenti (intercettazione attraversamento)

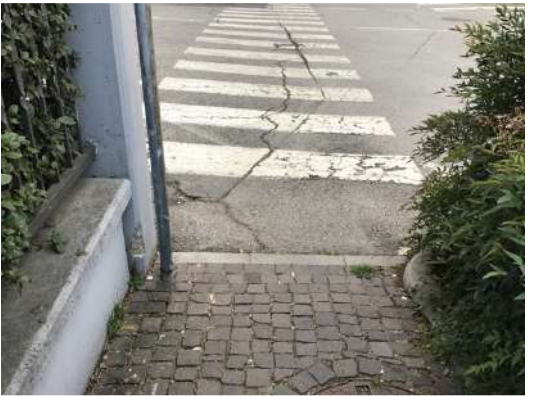
Assenza di segnalazione tattile per non vedenti in prossimità di attraversamento pedonale posto in senso ortogonale al senso di marcia.

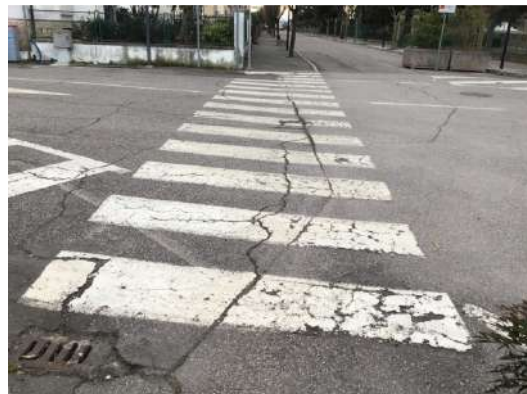
Assenza di segnalazione tattilo-plantare come linea guida all'orientamento delle persone non vedenti

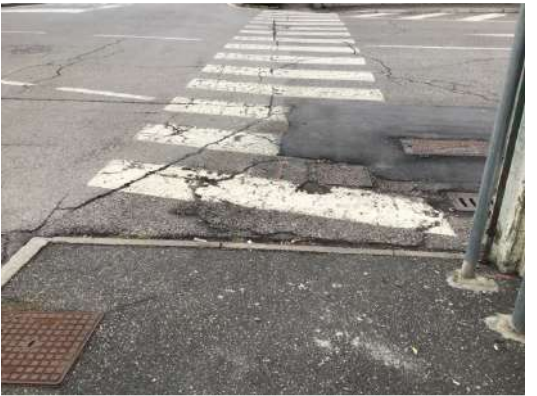
Assenza di segnalazione tattile per non vedenti in prossimità di attraversamento pedonale posto in senso ortogonale al senso di marcia.

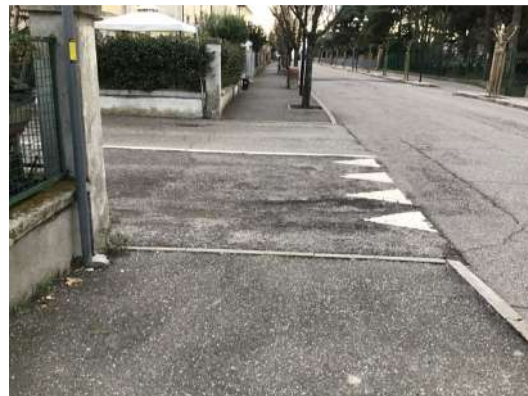
Assenza o inadeguatezza di attraversamento pedonale a raso

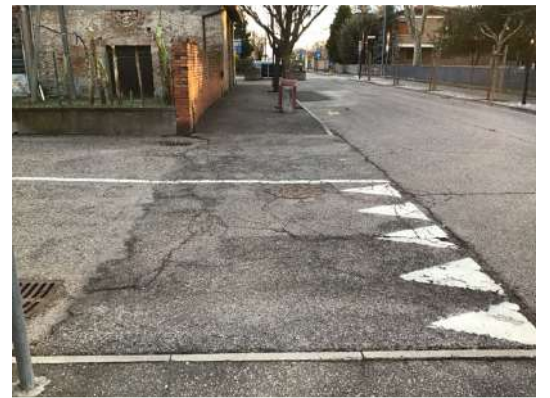
Assenza o inadeguatezza di attraversamento pedonale a raso

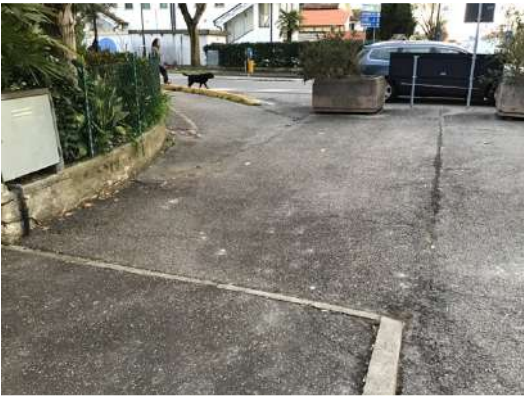
Carenza o inadeguatezza di protezione del percorso pedonale

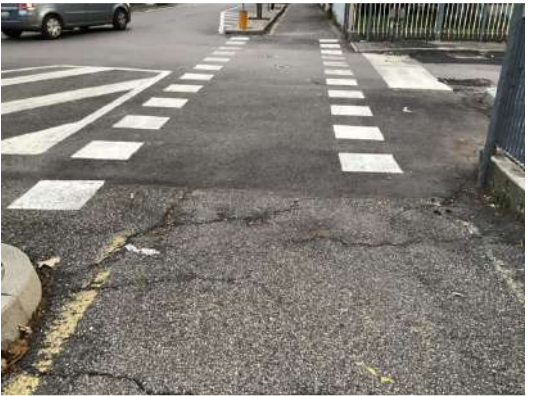
Assenza di segnalazione tattile per non vedenti in prossimità di attraversamento pedonale posto in senso ortogonale al senso di marcia.

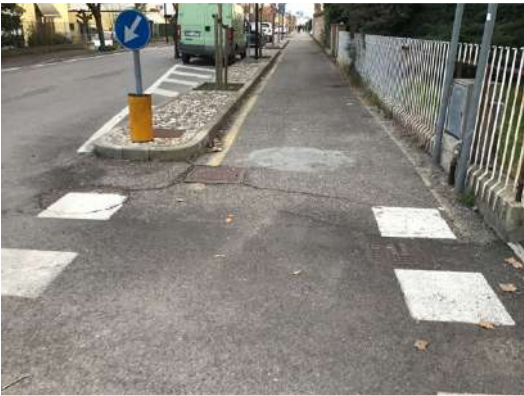
Assenza di segnalazione tattile per non vedenti in prossimità di attraversamento pedonale posto in senso ortogonale al senso di marcia.

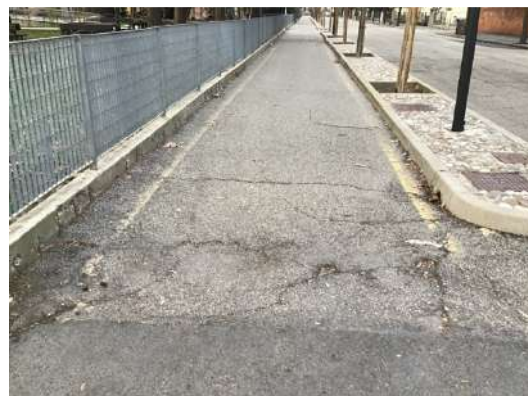
Presenza di sconnessioni, buche isolate, deformazioni della pavimentazione esistente, assenza di porzioni di essa.

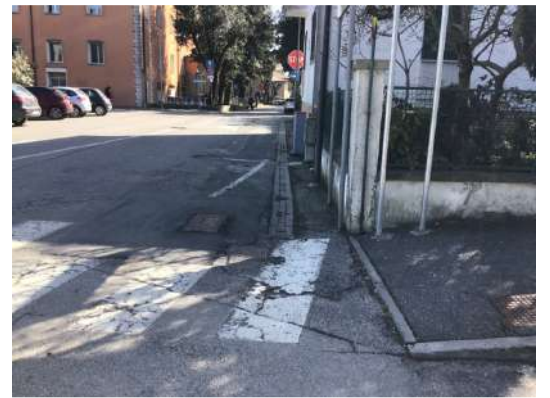
Assenza di percorso in rilevato

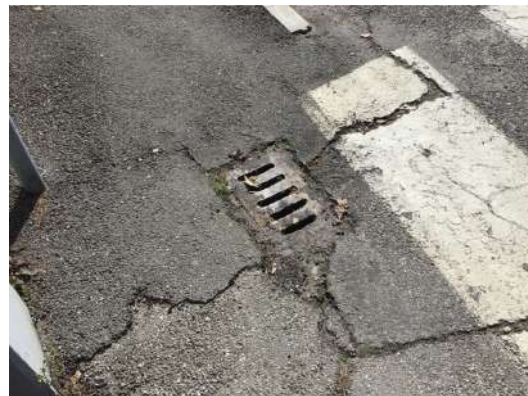
Caditoia inadeguata

Sostituzione della caditoia con nuovo manufatto che verrà incassato e reso perfettamente complanare al pavimento. La caditoia non dovrà presentare fessure tali da costituire ostacolo o pericolo rispetto a ruote, tacchi o bastoni. I vuoti non potranno essere attraversati da sfere di diametro superiore ai 20 mm (preferibilmente non superiore a 15 mm); eventuali fessure parallele dovranno essere poste in senso ortogonale alla principale direzione di marcia.

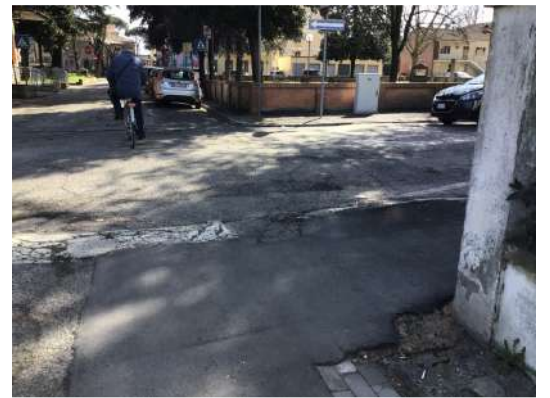
Assenza o inadeguatezza di attraversamento pedonale a raso

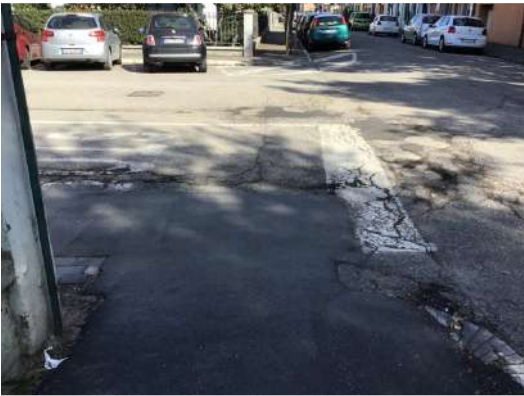
Assenza o inadeguatezza di attraversamento pedonale a raso

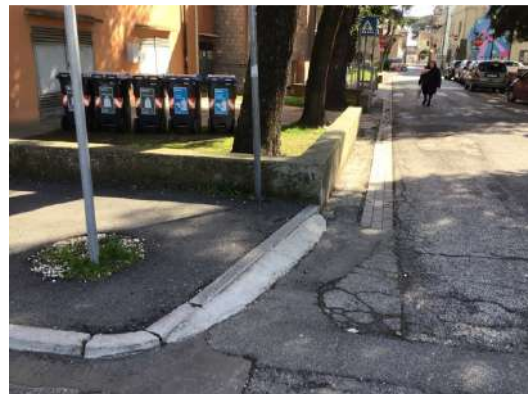
Assenza di percorso in rilevato

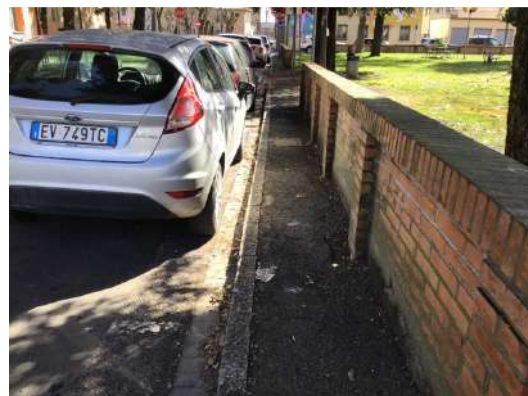
Assenza di percorso accessibile  
 (sottodimensionato)

Realizzazione a fianco del percorso esistente, di una nuova pavimentazione pedonale, identica alla preesistente, aumentando la larghezza complessiva del percorso. Per consentirne l'uso da parte di persone in carrozzina, la larghezza minima dovrà essere di cm. 90/120. La superficie calpestabile sarà compatta ed omogenea. Le fugature prive di risalti e non superiori a cm. 0,5. La pendenza trasversale nel suo complesso non dovrà superare l'1%.

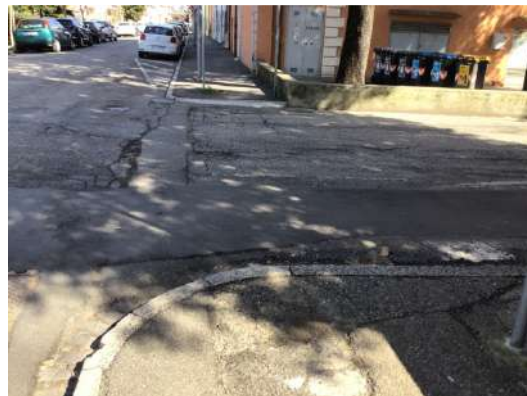
Assenza o inadeguatezza di attraversamento pedonale a raso

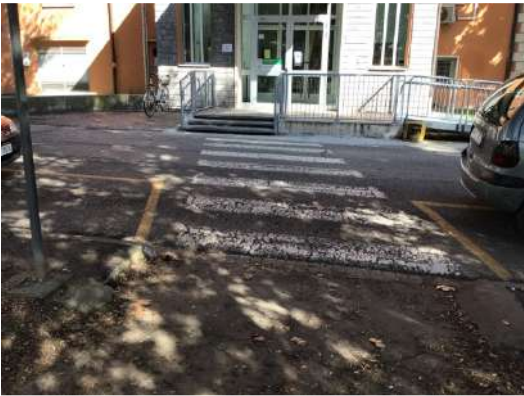
Assenza o inadeguatezza di attraversamento pedonale a raso

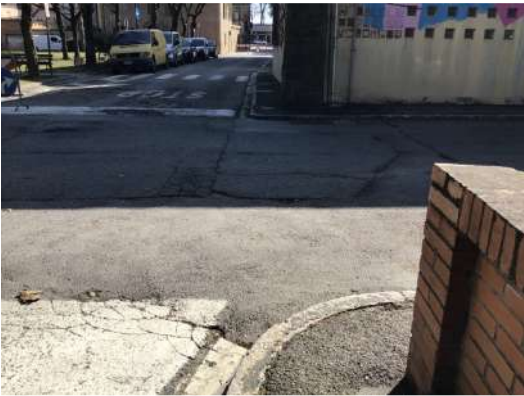
Assenza o inadeguatezza di attraversamento pedonale a raso

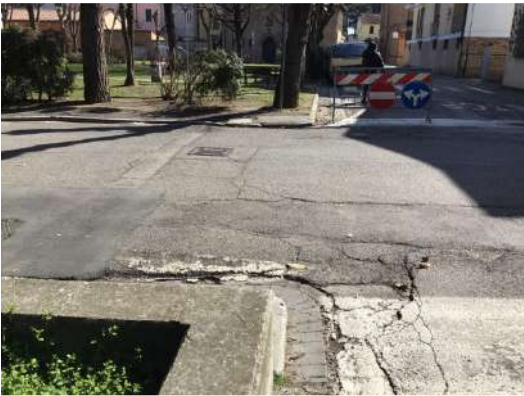
Assenza o inadeguatezza di attraversamento pedonale a raso

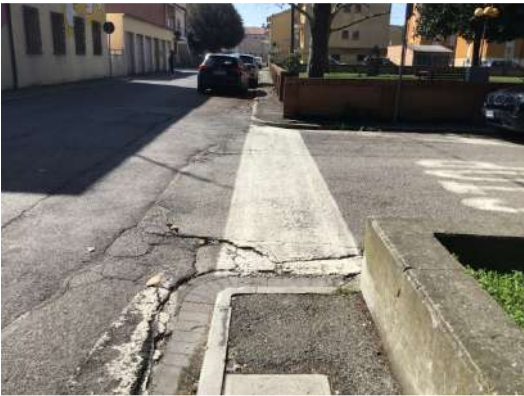
Assenza o inadeguatezza di attraversamento pedonale a raso

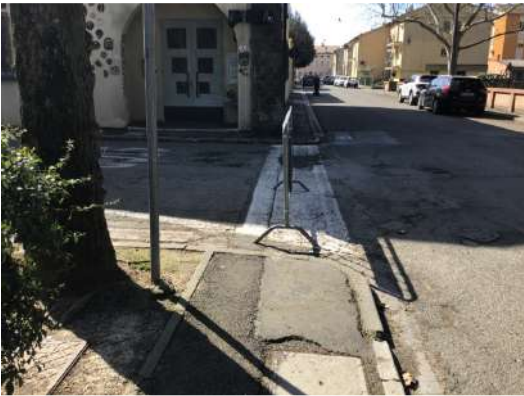
Assenza o inadeguatezza di attraversamento pedonale a raso

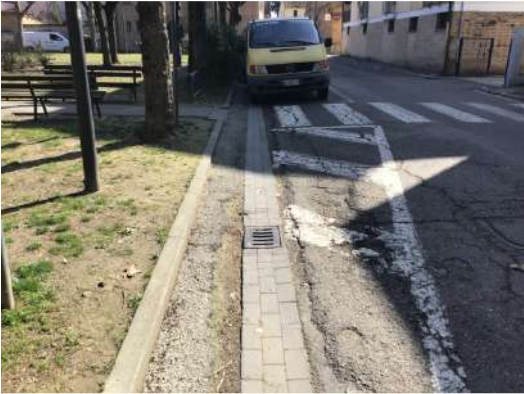
Assenza di percorso in rilevato

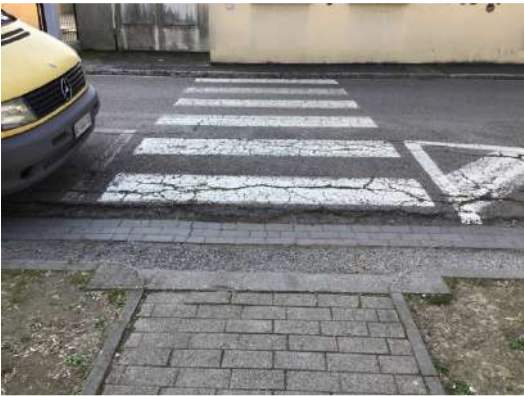
Assenza o inadeguatezza di attraversamento pedonale a raso

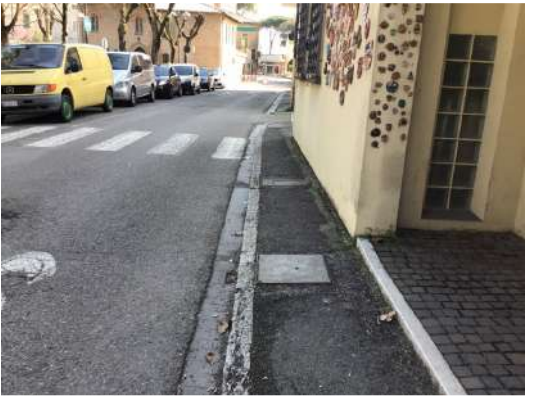
Assenza di percorso accessibile (sottodimensionato)

Realizzazione a fianco del percorso esistente, di una nuova pavimentazione pedonale, identica alla preesistente, aumentando la larghezza complessiva del percorso. Per consentirne l'uso da parte di persone in carrozzina, la larghezza minima dovrà essere di cm. 90/120. La superficie calpestabile sarà compatta ed omogenea. Le fugature prive di risalti e non superiori a cm. 0,5. La pendenza trasversale nel suo complesso non dovrà superare l'1%.  
**ATTENZIONE!**  
Occorre fare una buona rasatura della finitura superficiale (attraverso la compattazione e la rullatura del materiale) per evitare di creare altre criticità sulla pavimentazione per le persone con difficoltà motorie. Ovvero non creare spessori e fonti di inciampo.

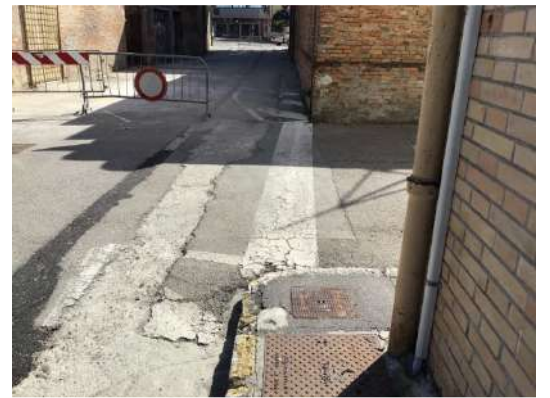
Assenza o inadeguatezza di attraversamento pedonale a raso

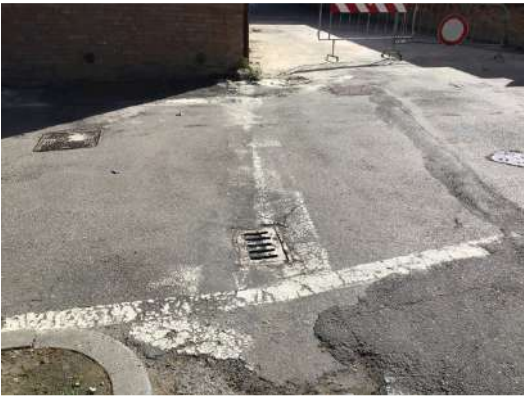
Assenza o inadeguatezza di attraversamento pedonale a raso

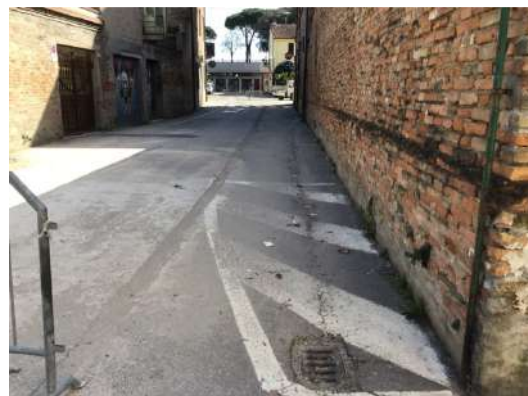
Assenza di percorso in rilevato

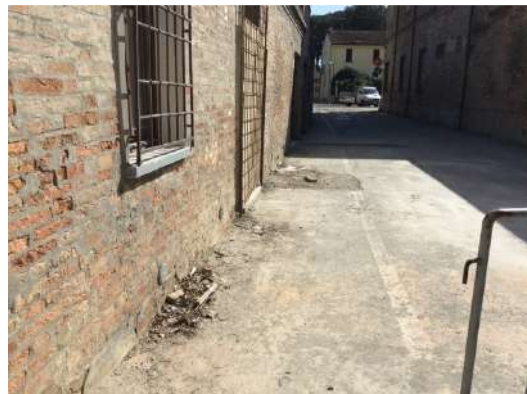
Assenza di percorso in rilevato

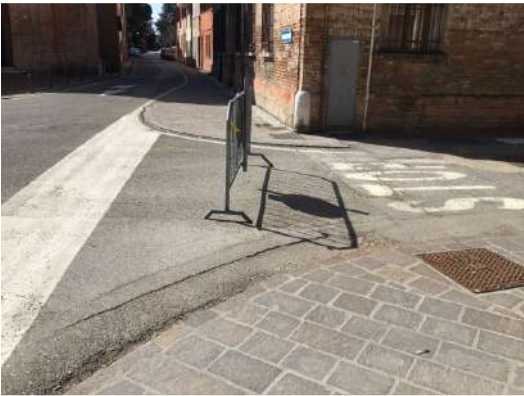
Assenza o inadeguatezza di attraversamento pedonale a raso

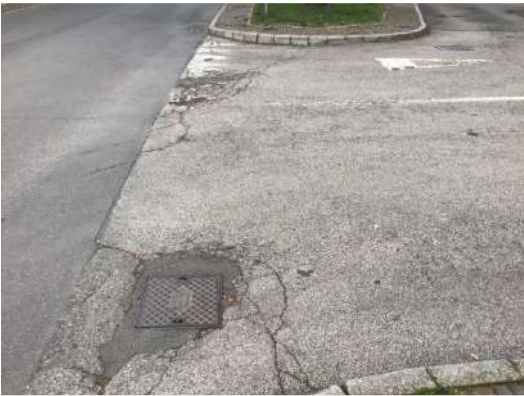
Assenza o inadeguatezza di attraversamento pedonale a raso

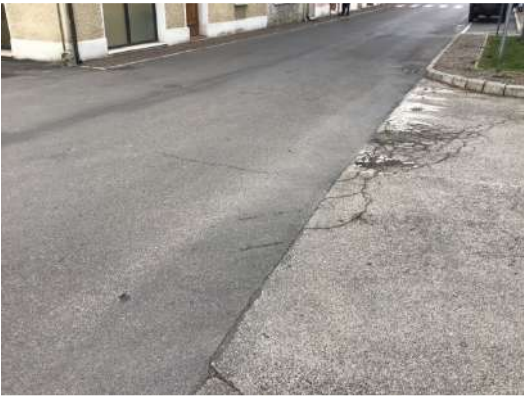
Assenza o inadeguatezza di attraversamento pedonale a raso

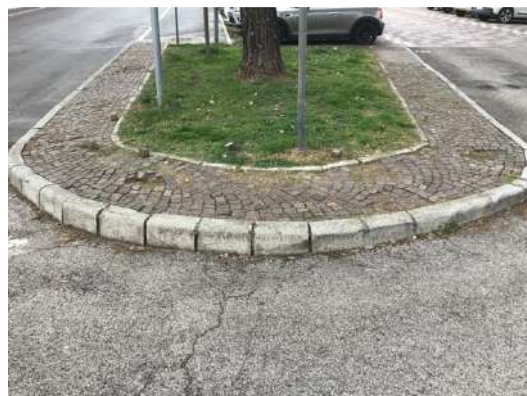
Pavimentazione sconnessa/deformata per la presenza di radici affioranti

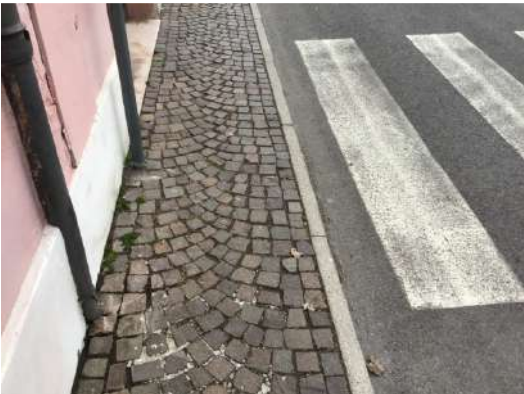
Assenza di segnalazione tattile per non vedenti (intercettazione attraversamento)

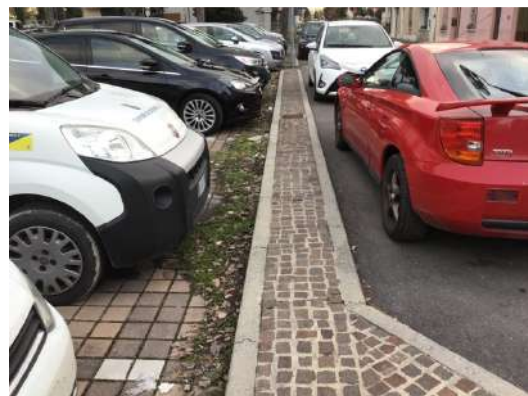
Assenza di percorso accessibile  
 (sottodimensionato)

Realizzazione a fianco del percorso esistente, di una nuova pavimentazione pedonale, identica alla preesistente, aumentando la larghezza complessiva del percorso. Per consentirne l'uso da parte di persone in carrozzina, la larghezza minima dovrà essere di cm. 90/120. La superficie calpestabile sarà compatta ed omogenea. Le fugature prive di risalti e non superiori a cm. 0,5. La pendenza trasversale nel suo complesso non dovrà superare l'1%.

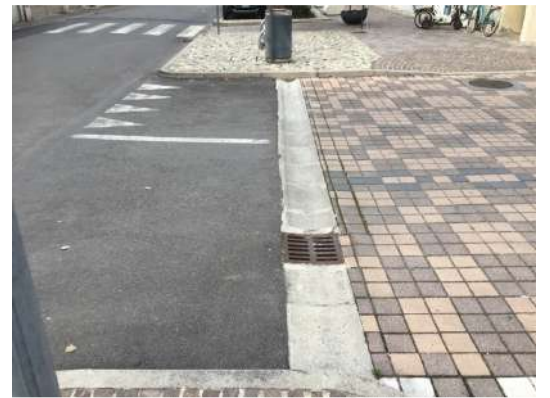
Assenza o inadeguatezza di attraversamento pedonale a raso

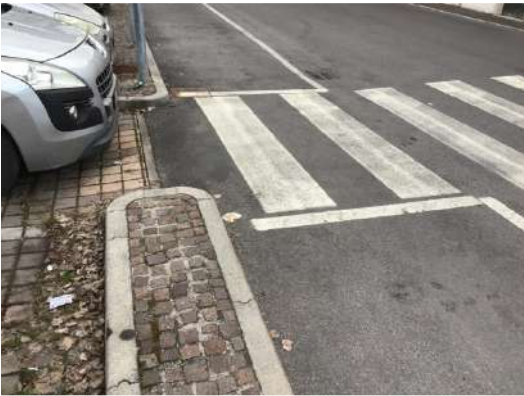
Assenza di segnalazione tattile per non vedenti in prossimità di attraversamento pedonale posto in senso ortogonale al senso di marcia.
