# COMUNE DI COTIGNOLA(RA)

## PIANO ABBATTIMENTO DELLE BARRIERE ARCHITETTONICHE

### FASCICOLI UNITA' URBANE

# VIA ALESSANDRO MANZONI

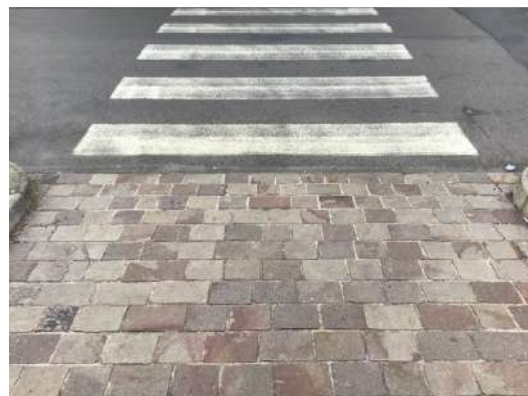
Assenza di segnalazione tattile per non vedenti (intercettazione attraversamento)

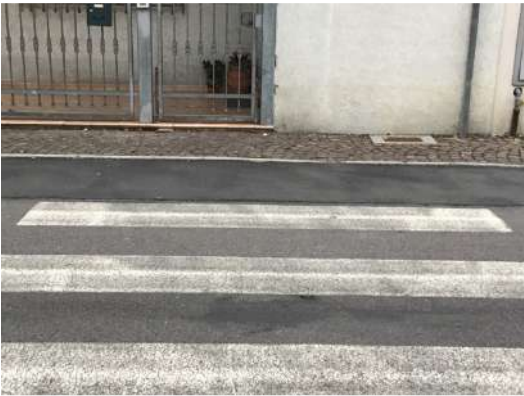
Assenza di segnalazione tattile per non vedenti (intercettazione attraversamento)

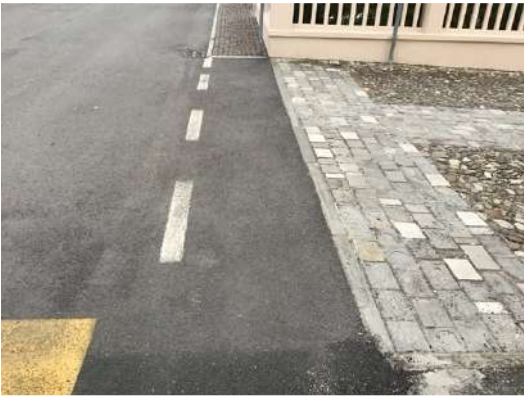
Assenza o inadeguatezza di attraversamento pedonale a raso

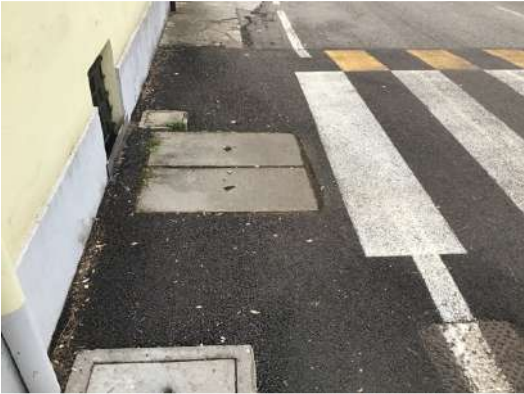
Assenza di segnalazione tattile per non vedenti (intercettazione attraversamento)

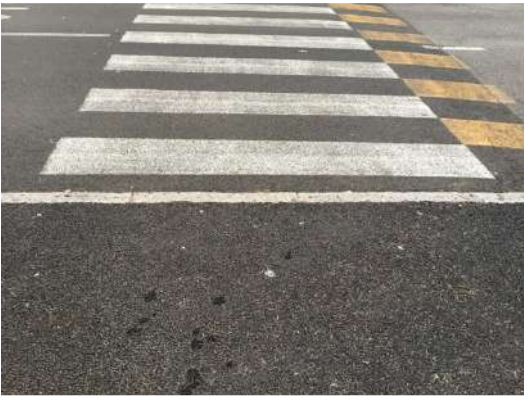
Assenza di segnalazione tattile per non vedenti (intercettazione attraversamento)

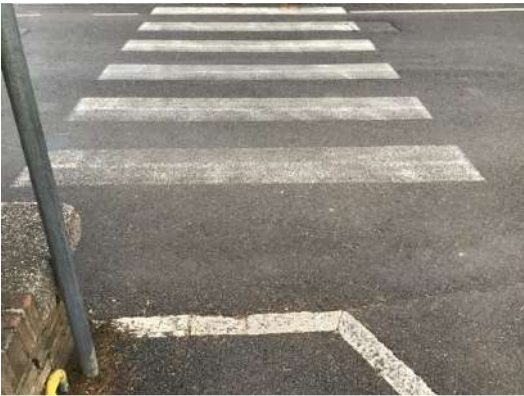
Assenza di segnalazione tattile per non vedenti (intercettazione attraversamento)

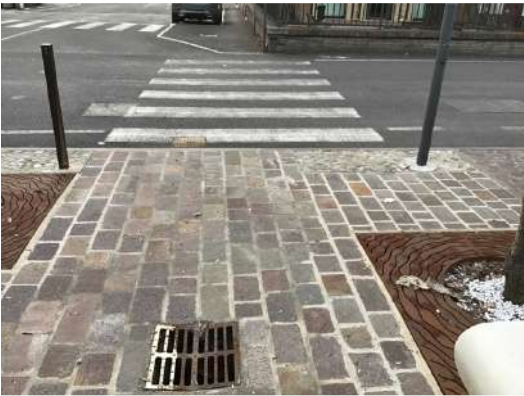
Assenza di segnalazione tattile per non vedenti (intercettazione attraversamento)

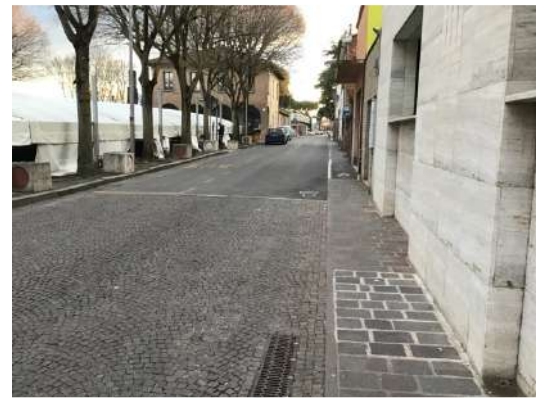
Assenza di percorso a raso

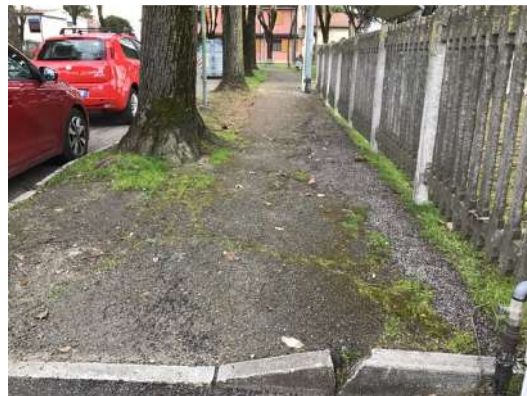
Pavimentazione sconnessa/deformata per la presenza di radici affioranti

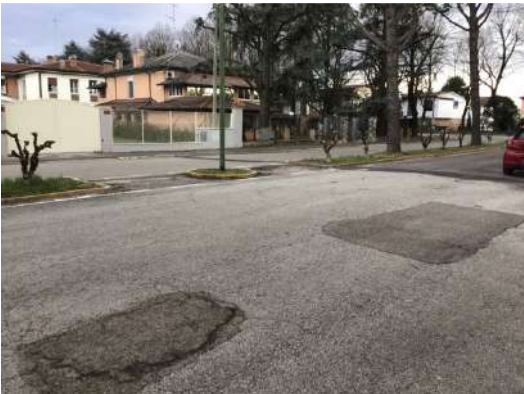
Assenza o inadeguatezza di attraversamento pedonale a raso

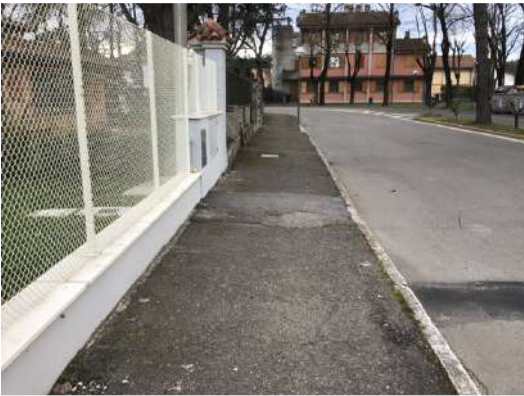
Percorso in rilevato con sconnessioni, buche, mancata finitura, deformazioni

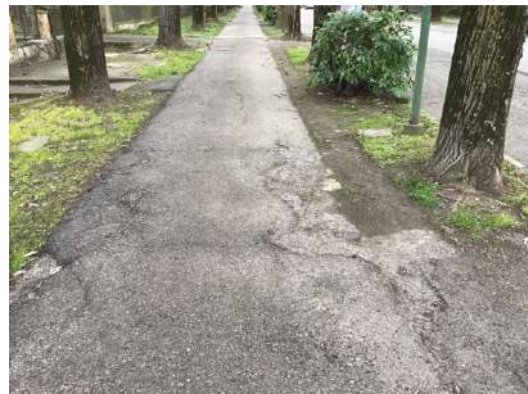
Presenza di sconnessioni, buche isolate, deformazioni della pavimentazione esistente, assenza di porzioni di essa.

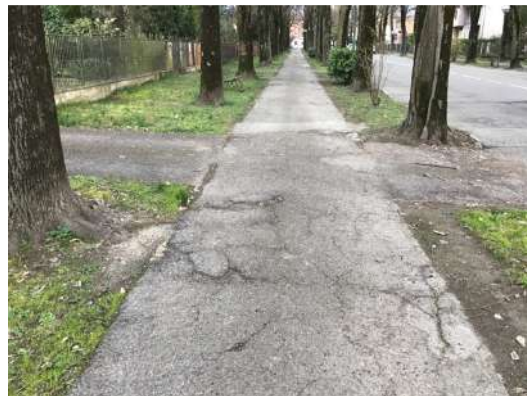
Pavimentazione sconnessa/deformata per la presenza di radici affioranti

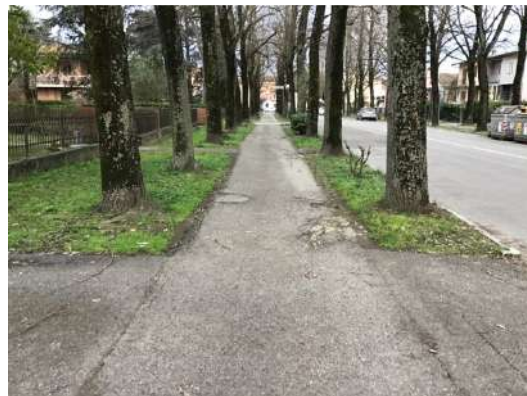
Pavimentazione sconnessa/deformata per la presenza di radici affioranti

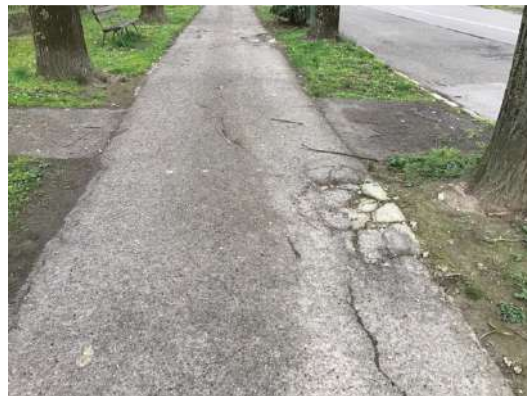
Pavimentazione sconnessa/deformata per la presenza di radici affioranti

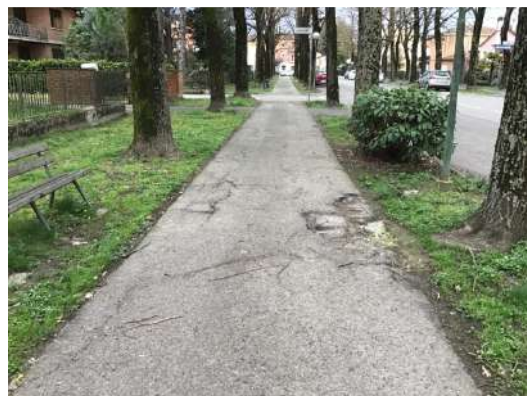
Pavimentazione sconnessa/deformata per la presenza di radici affioranti

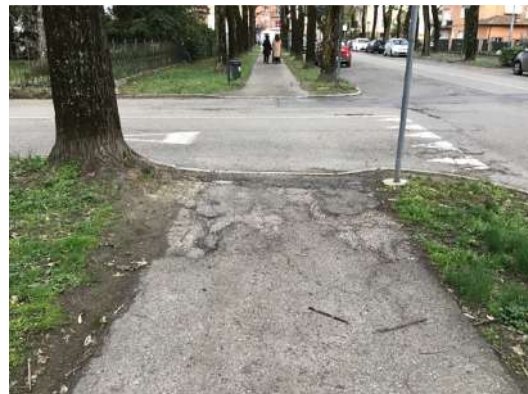
Presenza di sconnessioni, buche isolate, deformazioni della pavimentazione esistente, assenza di porzioni di essa.

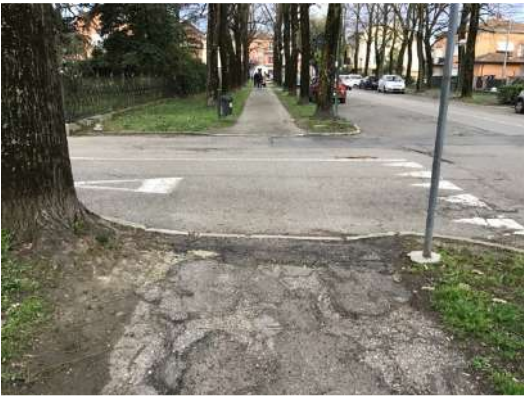
Assenza o inadeguatezza di attraversamento pedonale a raso

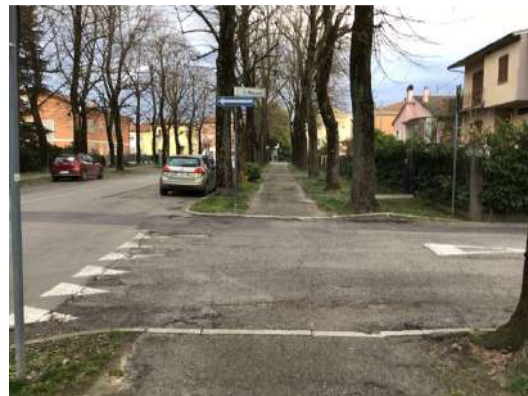
Assenza o inadeguatezza di attraversamento pedonale a raso

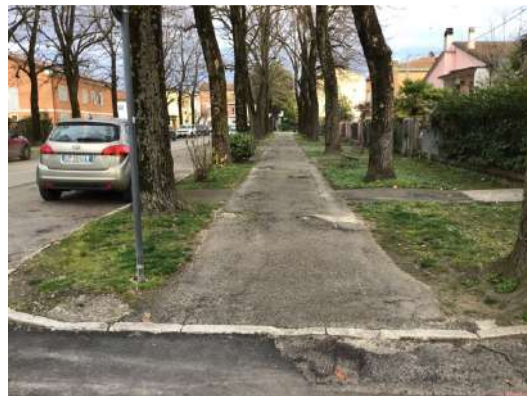
Pavimentazione sconnessa/deformata per la presenza di radici affioranti

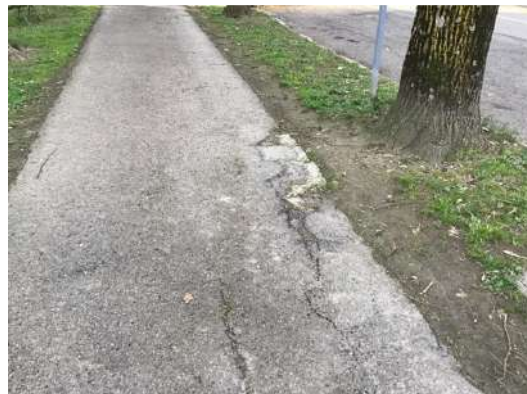
Presenza di sconnessioni, buche isolate, deformazioni della pavimentazione esistente, assenza di porzioni di essa.

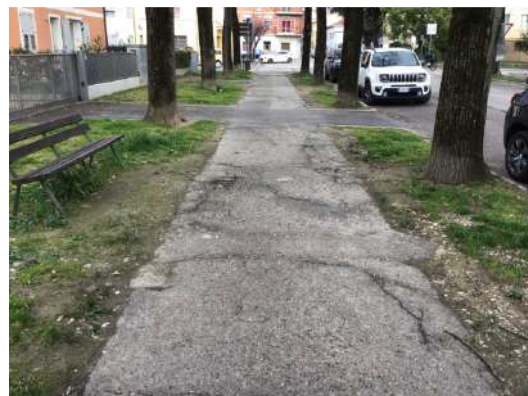
Pavimentazione sconnessa/deformata per la presenza di radici affioranti

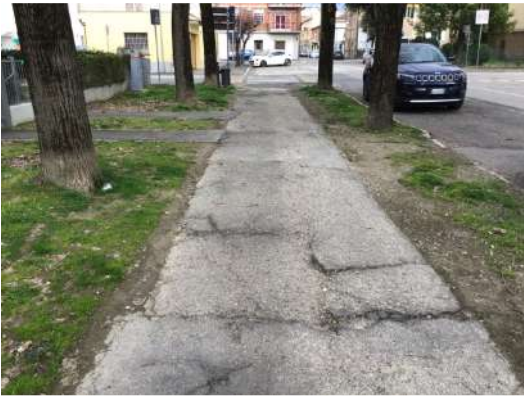
Percorso a raso con sconnessioni, buche, mancata finitura, deformazioni

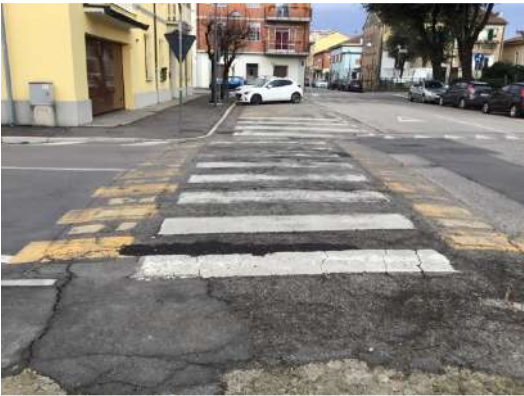
Assenza o inadeguatezza di attraversamento pedonale a raso

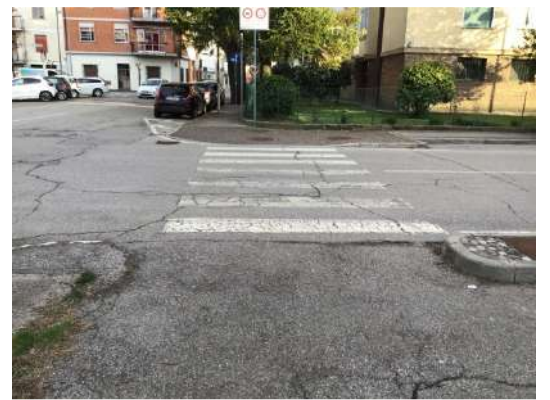
Assenza o inadeguatezza di attraversamento pedonale a raso

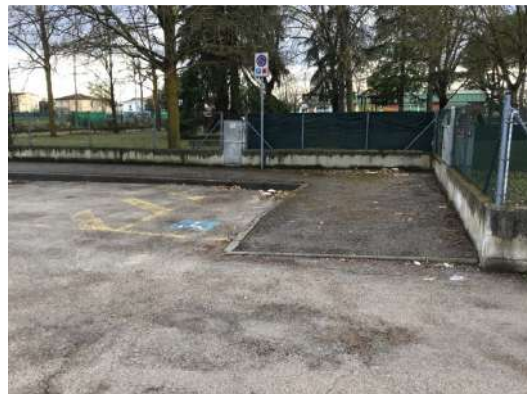
Presenza d pendenza trasversale eccessiva

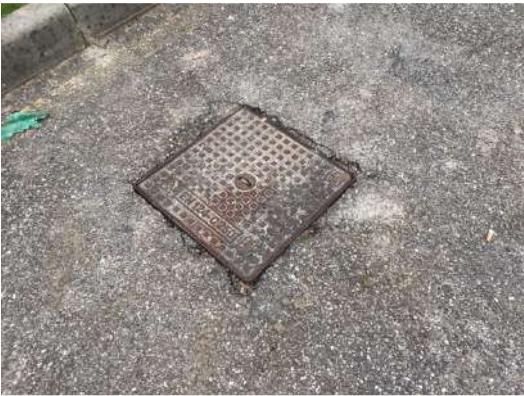
Ostacolo dovuto a pozzetto sporgente

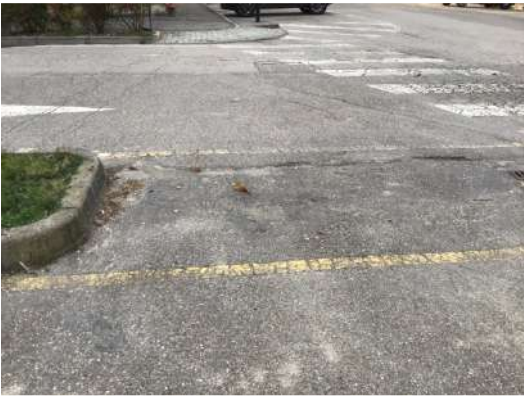
Assenza o inadeguatezza di attraversamento pedonale a raso

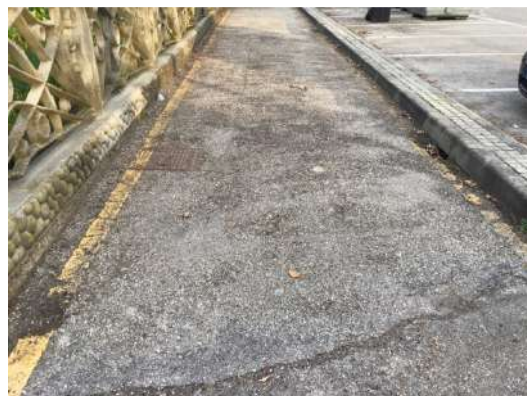
Presenza di sconnessioni, buche isolate, deformazioni della pavimentazione esistente, assenza di porzioni di essa.

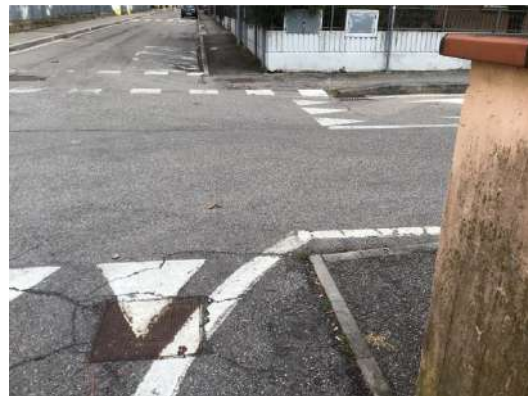
Assenza o inadeguatezza di attraversamento pedonale a raso

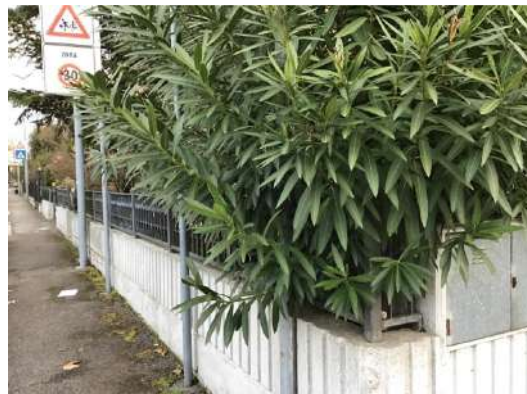
Ostacolo costituito da elemento  
arboreo/arbustivo

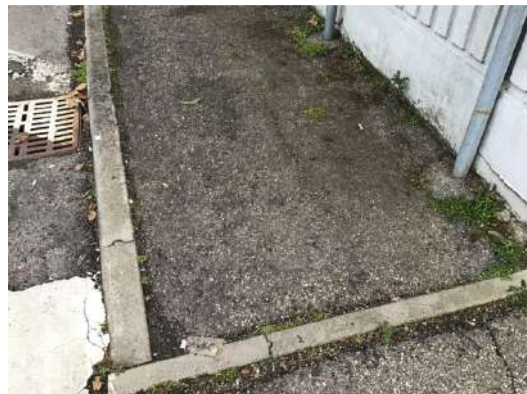
Presenza di sconnessioni, buche isolate, deformazioni della pavimentazione esistente, assenza di porzioni di essa.

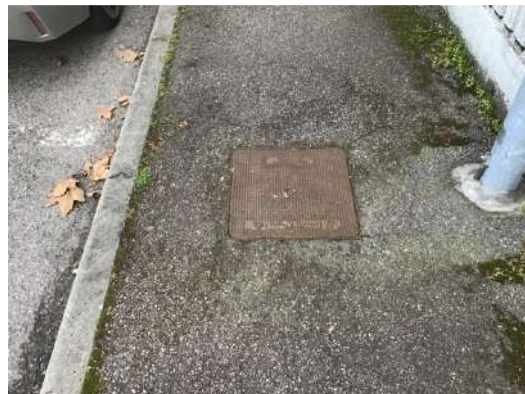
Pavimentazione dissestata per la presenza di pozzetto/chiusino

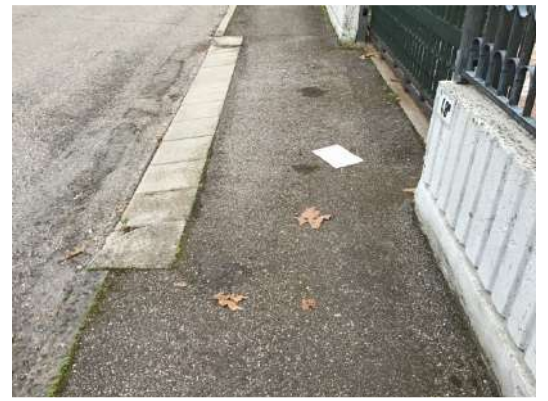
| Passo carraio inadeguato - abbassamento marciapiede con rampa | |

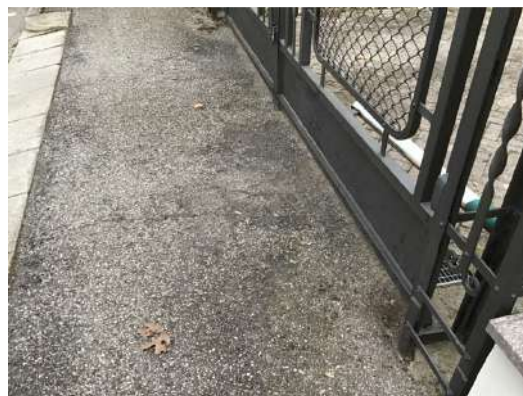
Presenza di sconnessioni, buche isolate, deformazioni della pavimentazione esistente, assenza di porzioni di essa.

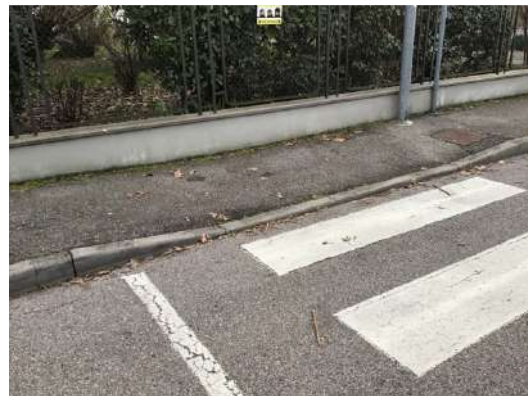
Dislivello causato da gradino di 2/30 cm

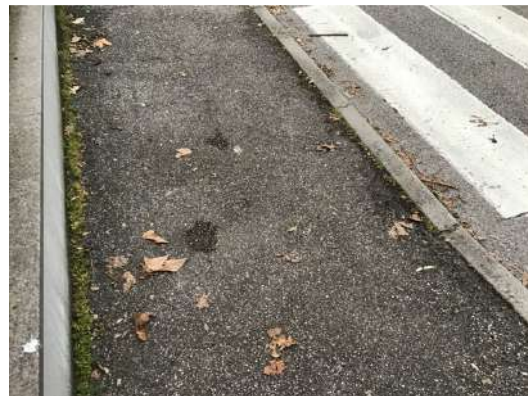
Assenza di segnalazione tattile per non vedenti (intercettazione attraversamento)

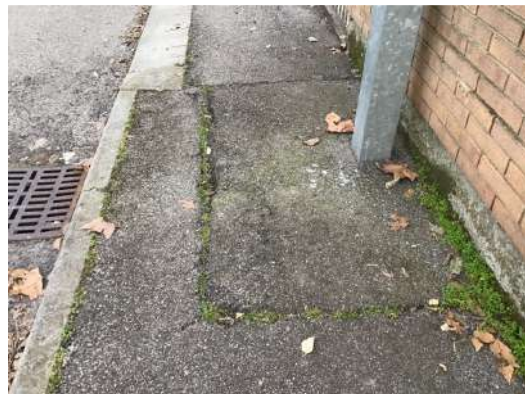
Pavimentazione dissestata per la presenza di pozzetto/chiusino

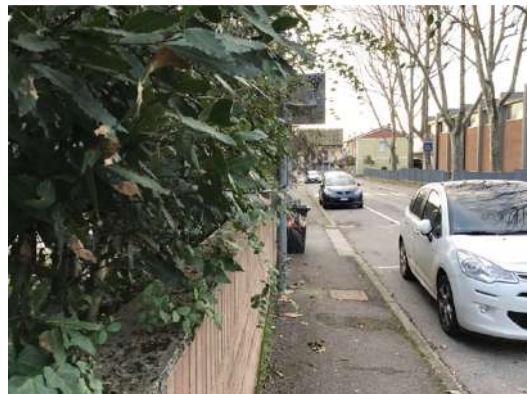
Ostacolo costituito da elemento  
arboreo/arbustivo

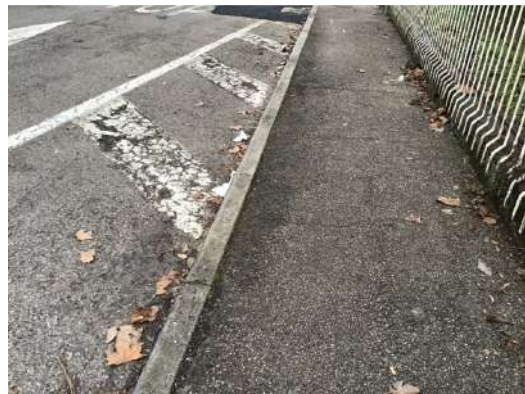
Presenza di sconnessioni, buche isolate, deformazioni della pavimentazione esistente, assenza di porzioni di essa.

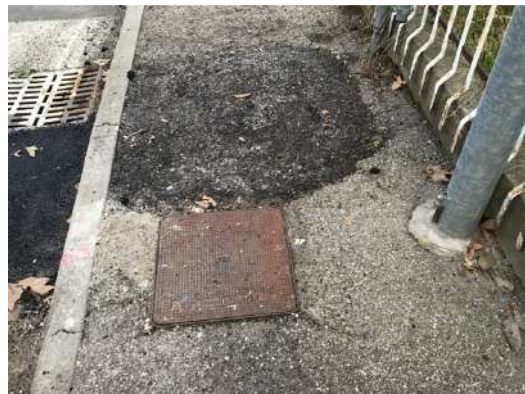
Presenza di sconnessioni, buche isolate, deformazioni della pavimentazione esistente, assenza di porzioni di essa.

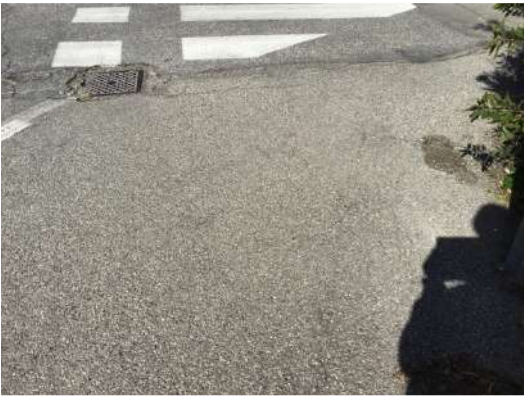
Assenza di segnalazione tattile per non vedenti (intercettazione attraversamento)

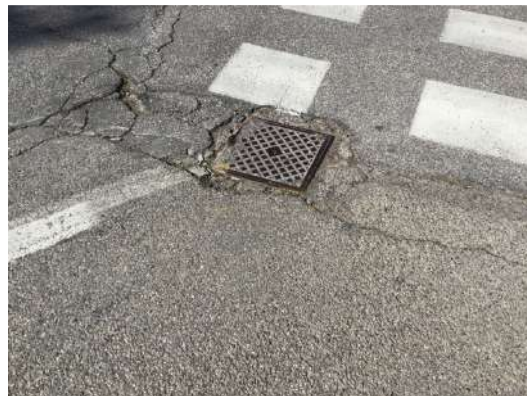
Presenza di sconnessioni, buche isolate, deformazioni della pavimentazione esistente, assenza di porzioni di essa.

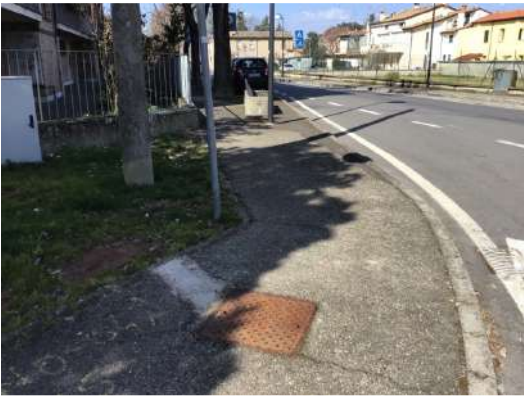
Percorso in rilevato con sconnessioni, buche, mancata finitura, deformazioni

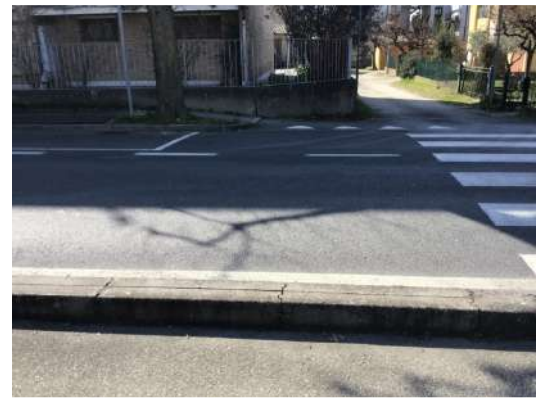
Assenza o inadeguatezza di attraversamento pedonale a raso

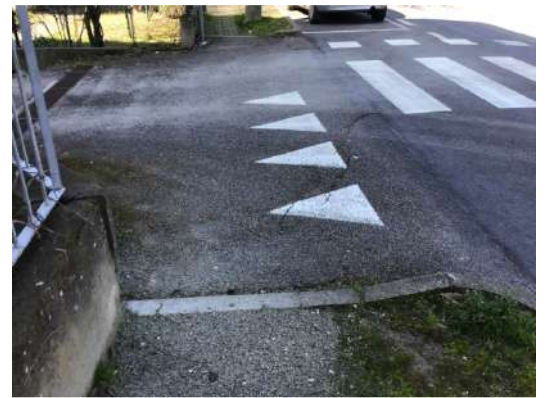
Assenza o inadeguatezza di attraversamento pedonale a raso

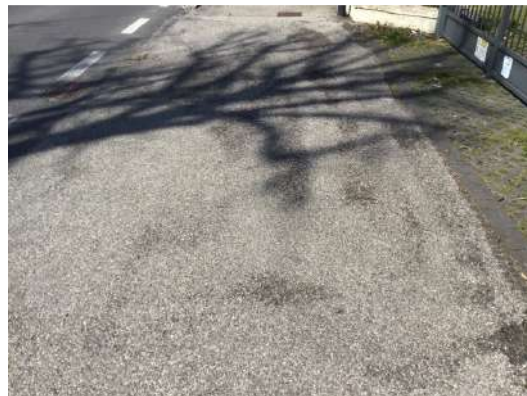
Presenza di sconnessioni, buche isolate, deformazioni della pavimentazione esistente, assenza di porzioni di essa.

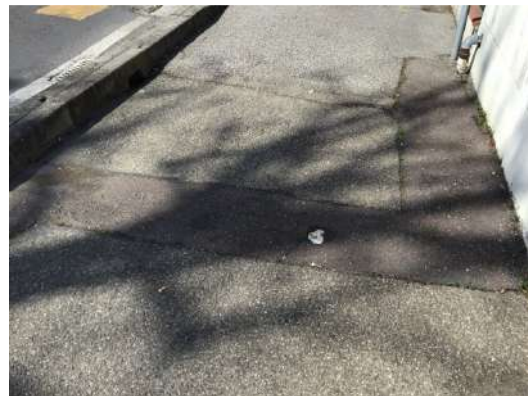
Presenza di sconnessioni, buche isolate, deformazioni della pavimentazione esistente, assenza di porzioni di essa.

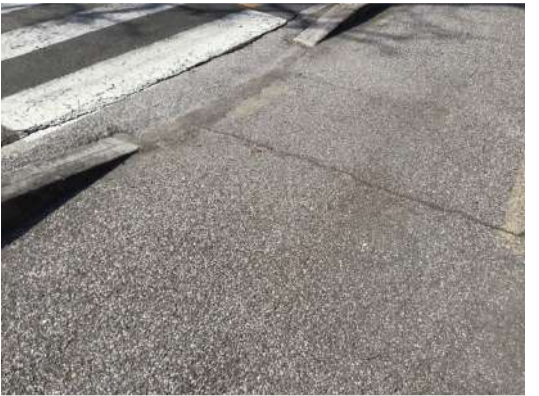
Assenza di segnalazione tattile per non vedenti (intercettazione attraversamento)

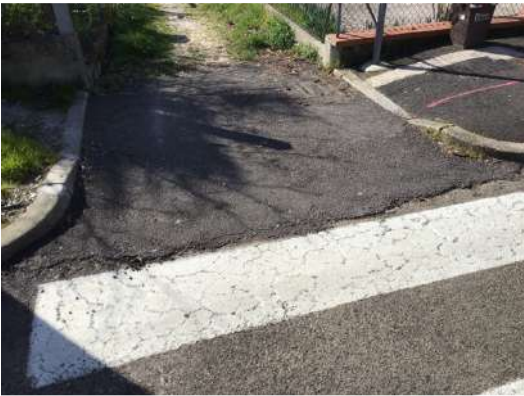
Assenza di segnalazione tattile per non vedenti (intercettazione attraversamento)

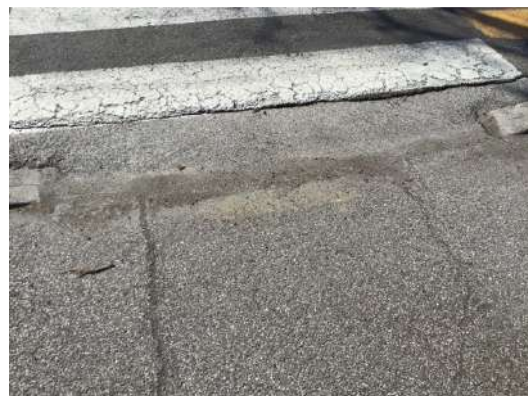
Dislivello causato da gradino max 2,5 cm

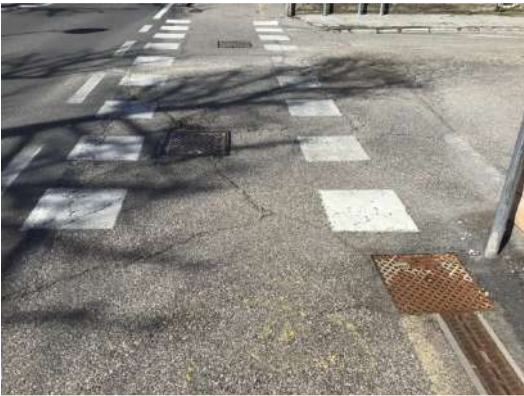
Assenza o inadeguatezza di attraversamento pedonale a raso

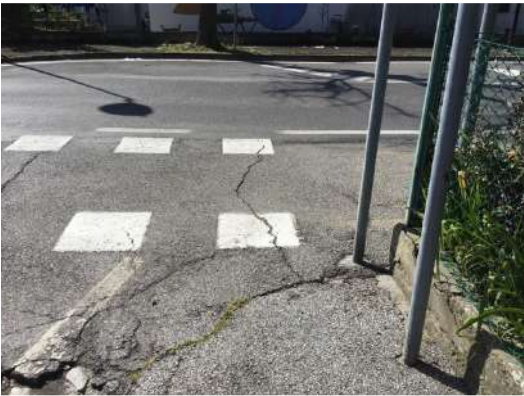
Assenza o inadeguatezza di attraversamento pedonale a raso

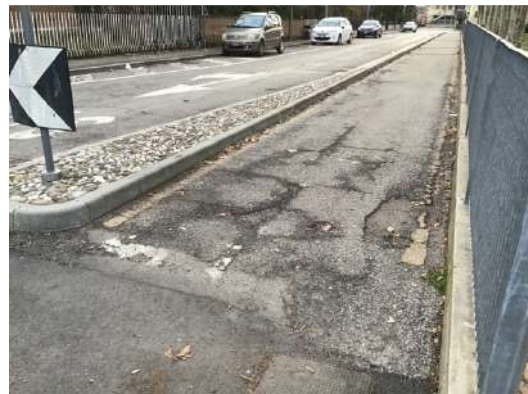
Presenza di sconnessioni, buche isolate, deformazioni della pavimentazione esistente, assenza di porzioni di essa.

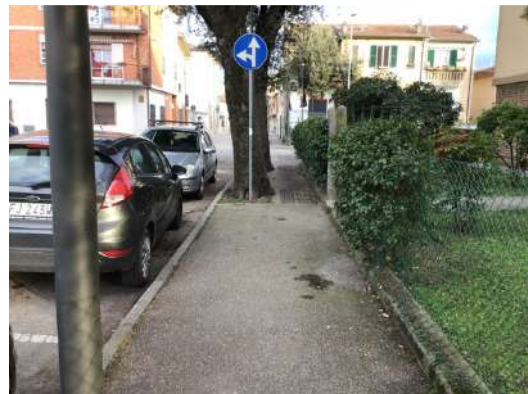
Ostacolo costituito da elemento  
arboreo/arbustivo

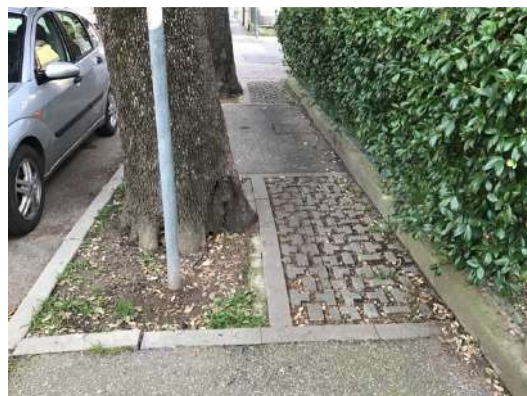
Presenza di sconnessioni, buche isolate, deformazioni della pavimentazione esistente, assenza di porzioni di essa.

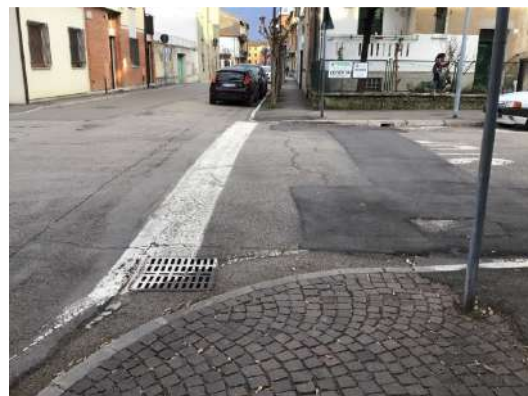
Assenza o inadeguatezza di attraversamento pedonale a raso

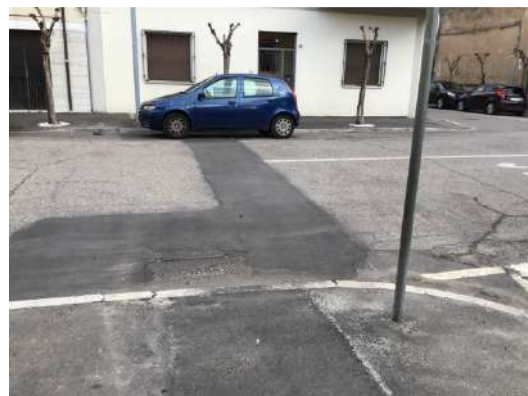
Assenza o inadeguatezza di attraversamento pedonale a raso

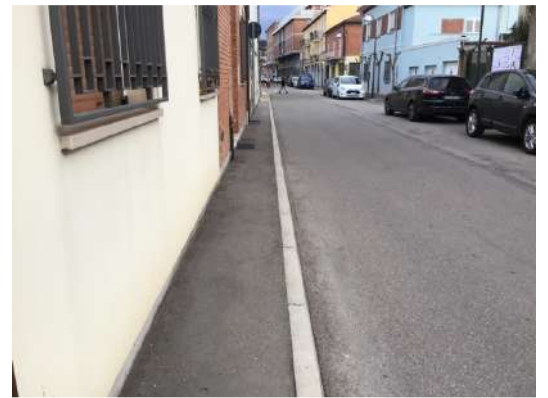
Assenza di percorso accessibile (sottodimensionato)

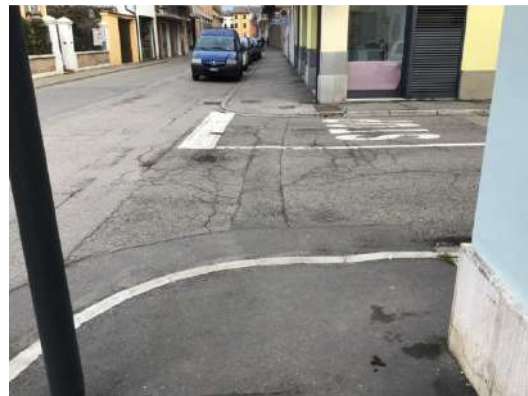
Assenza o inadeguatezza di attraversamento pedonale a raso

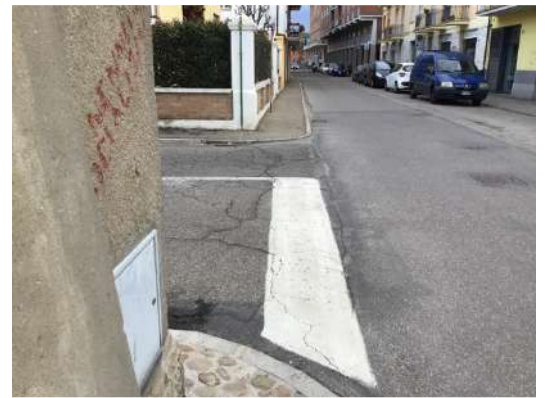
Assenza o inadeguatezza di attraversamento pedonale a raso

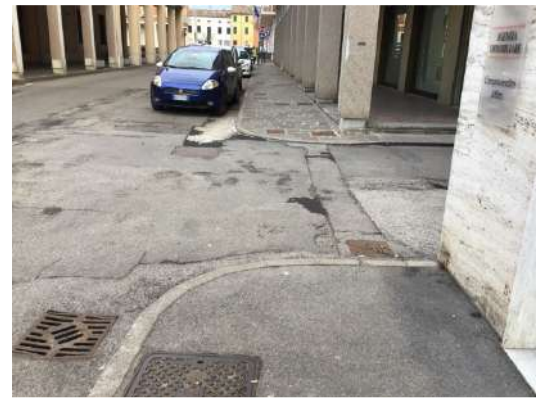
Assenza o inadeguatezza di attraversamento pedonale a raso

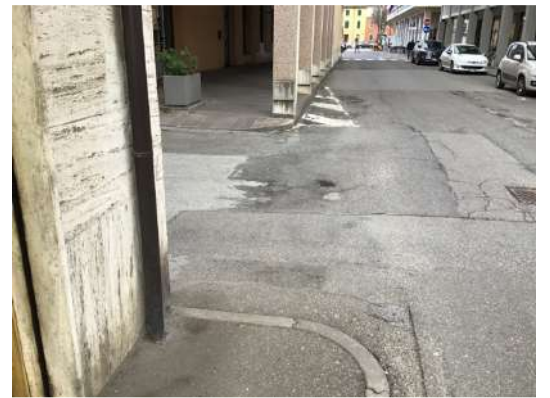
Assenza o inadeguatezza di attraversamento pedonale a raso

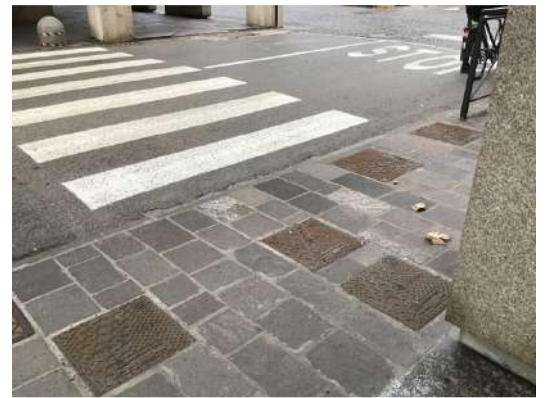
Assenza di segnalazione tattile per non vedenti (intercettazione attraversamento)

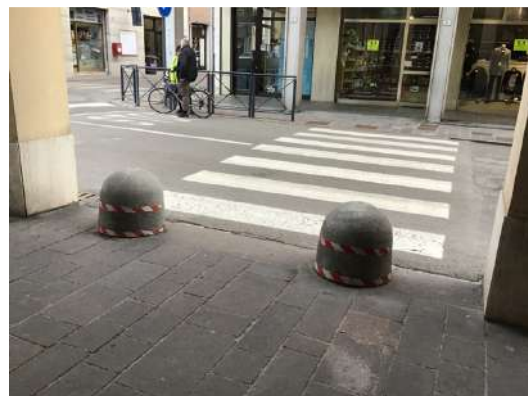
Assenza di segnalazione tattile per non vedenti (intercettazione attraversamento)

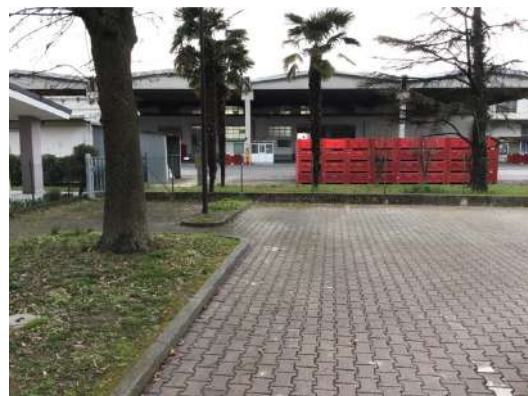
Scarsa o inesistente dotazione di parcheggi riservati ai disabili. (Parcheggio a pettine ortogonale al percorso pedonale)

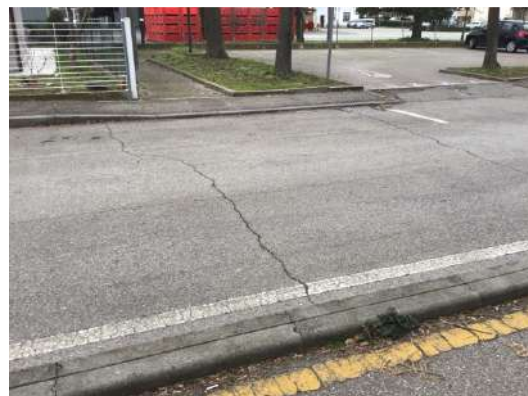
Assenza o inadeguatezza di attraversamento pedonale a raso

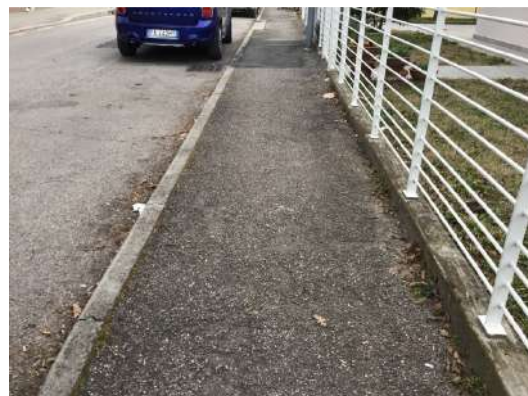
Lo strato superficiale nel percorso in rilevato risulta degradato e poco accessibile.

Presenza di sconnessioni, buche isolate, deformazioni della pavimentazione esistente, assenza di porzioni di essa.

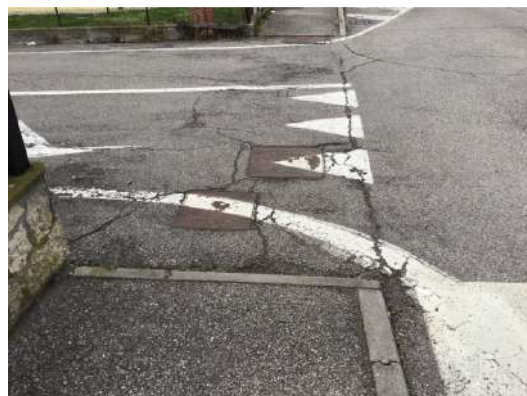
Lo strato superficiale nel percorso in rilevato risulta degradato e poco accessibile.

Presenza di sconnessioni, buche isolate, deformazioni della pavimentazione esistente, assenza di porzioni di essa.

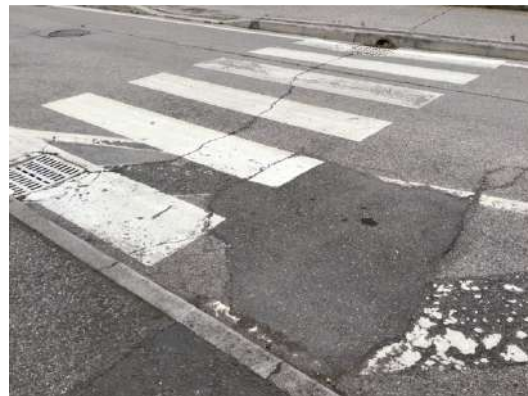
Assenza o inadeguatezza di attraversamento pedonale a raso

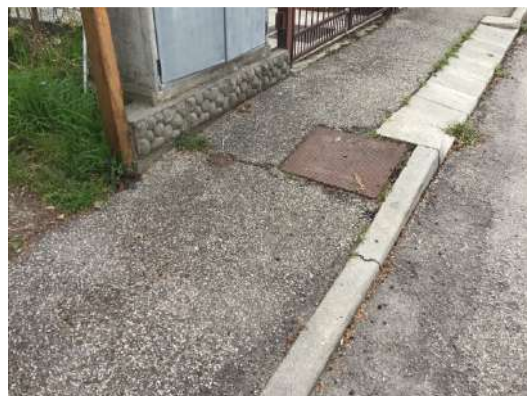
Pavimentazione dissestata per la presenza di pozzetto/chiusino

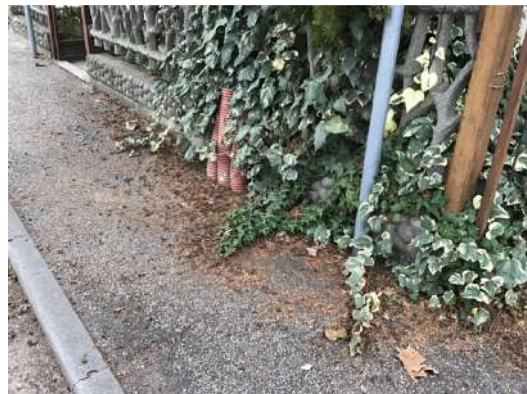
Ostacolo costituito da elemento  
arboreo/arbustivo

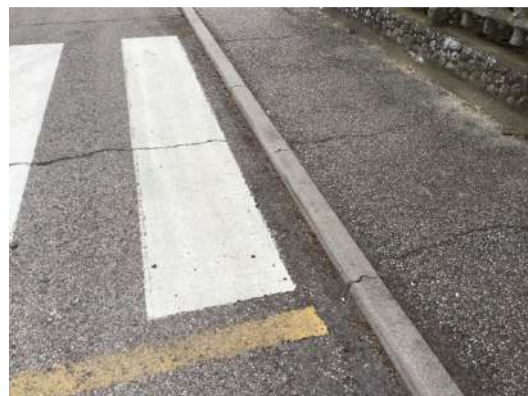
Dislivello causato da gradino max 2,5 cm

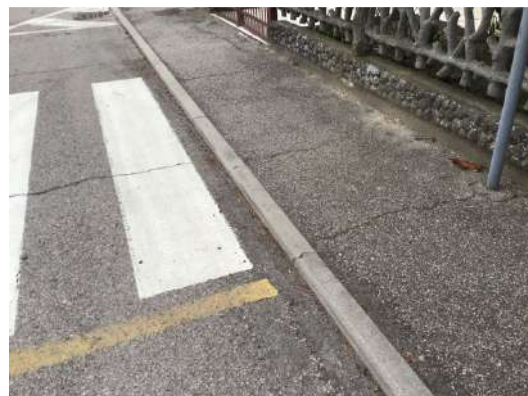
Assenza di segnalazione tattile per non vedenti (intercettazione attraversamento)

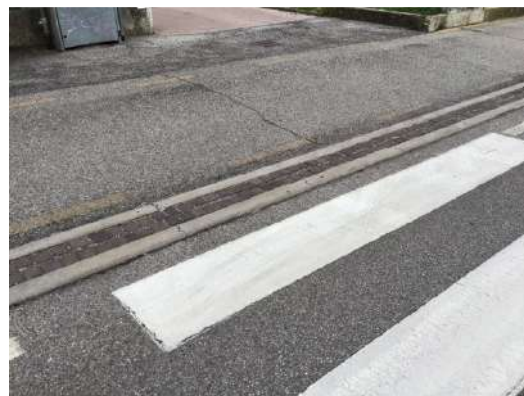
Assenza di segnalazione tattile per non vedenti (intercettazione attraversamento)

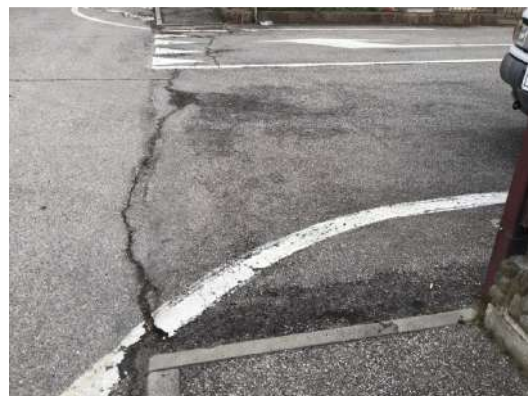
Presenza di sconnessioni, buche isolate, deformazioni della pavimentazione esistente, assenza di porzioni di essa.

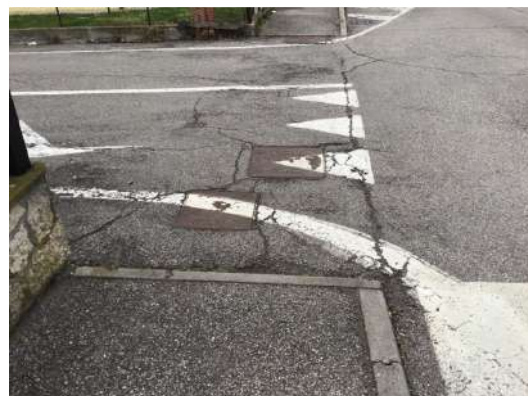
Assenza di strisce zebraate

Esecuzione di nuove zebraure atte a segnalare attraversamento pedonale. I segnali orizzontali devono essere realizzati con materiali tali da renderli visibili sia di giorno che di notte anche in presenza di pioggia o con fondo stradale bagnato; devono essere realizzati con materiali antisdrucciolevoli e non devono sporgere più di 3 mm dal piano della pavimentazione.

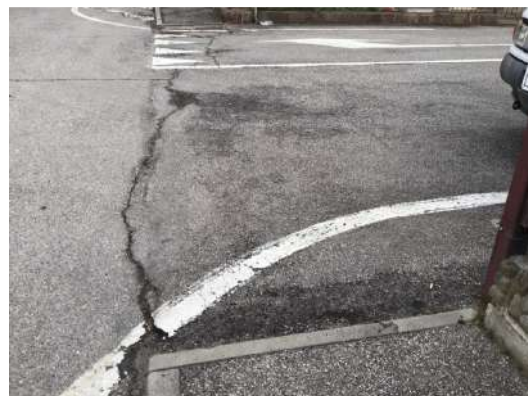
Assenza di strisce zebraate

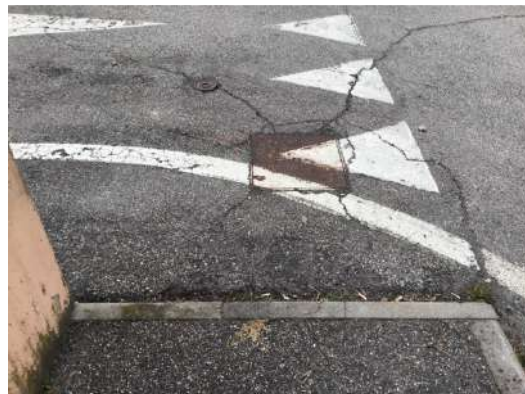
Presenza di sconnessioni, buche isolate, deformazioni della pavimentazione esistente, assenza di porzioni di essa.

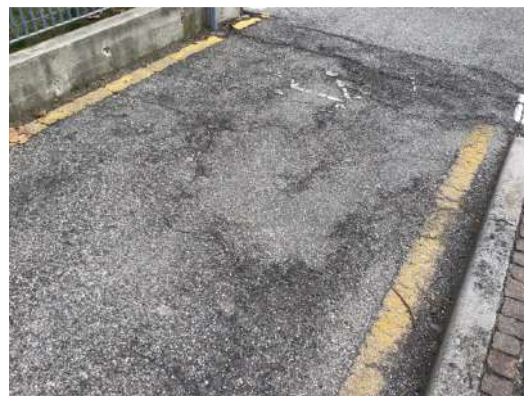
Presenza di sconnessioni, buche isolate, deformazioni della pavimentazione esistente, assenza di porzioni di essa.

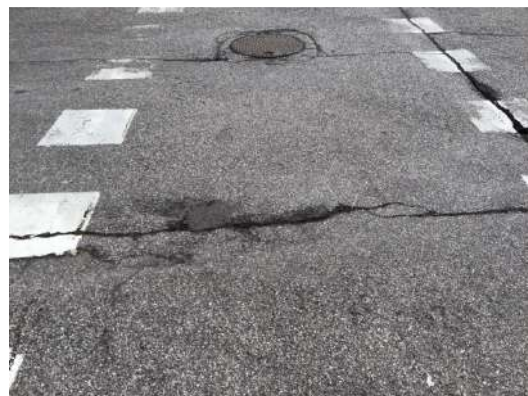
Presenza di sconnessioni, buche isolate, deformazioni della pavimentazione esistente, assenza di porzioni di essa.

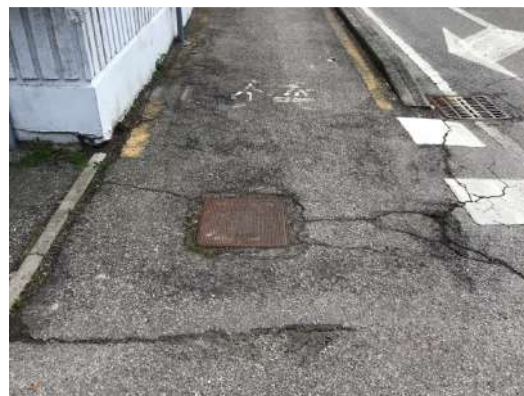
Presenza di sconnessioni, buche isolate, deformazioni della pavimentazione esistente, assenza di porzioni di essa.

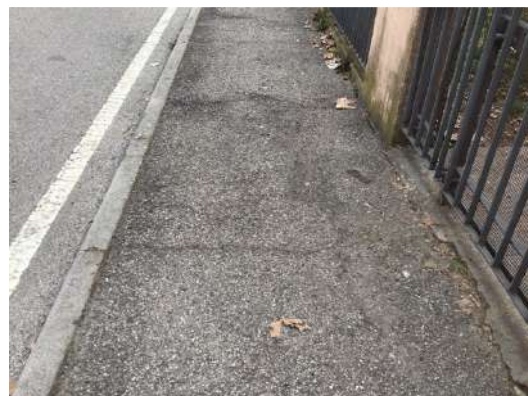
Presenza di sconnessioni, buche isolate, deformazioni della pavimentazione esistente, assenza di porzioni di essa.

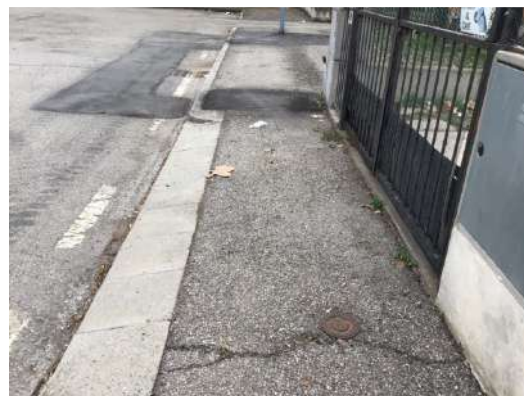
Presenza di sconnessioni, buche isolate, deformazioni della pavimentazione esistente, assenza di porzioni di essa.

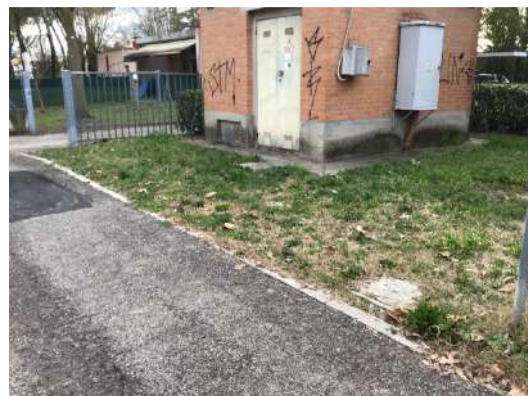
Assenza di panchina per la seduta

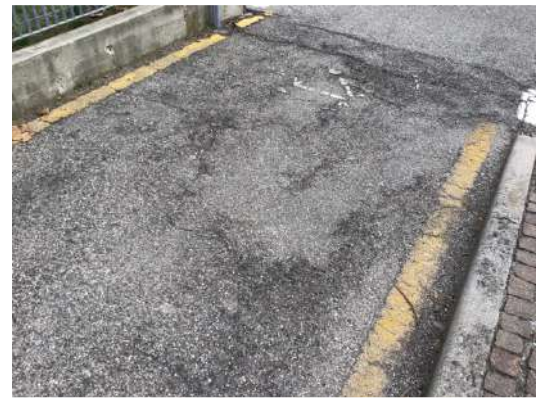
Assenza di segnalazione tattile per non vedenti in prossimità di attraversamento pedonale posto in senso ortogonale al senso di marcia.

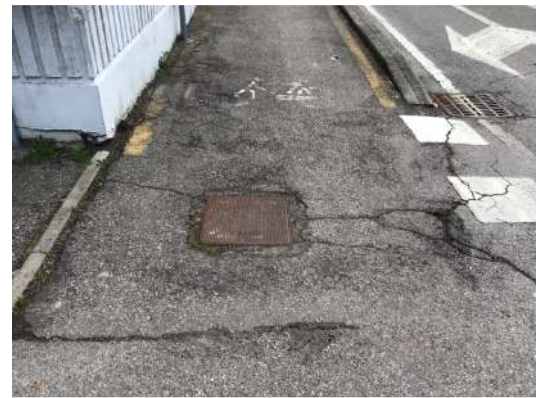
Assenza di segnalazione tattile per non vedenti in prossimità di attraversamento pedonale posto in senso ortogonale al senso di marcia.

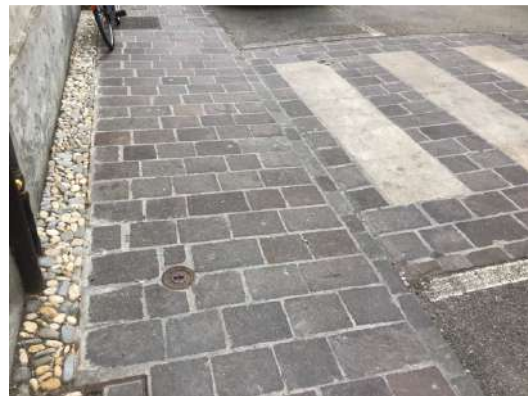
Assenza di segnalazione tattile per non vedenti (intercettazione attraversamento)

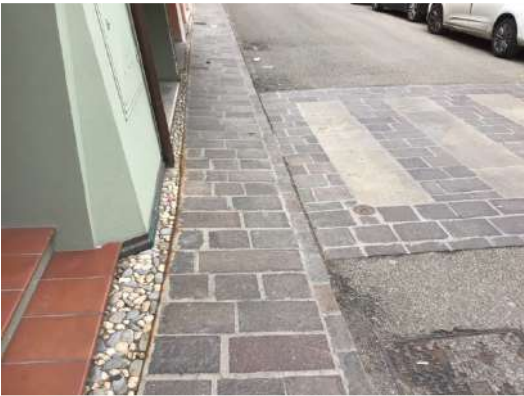
Assenza di segnalazione tattile per non vedenti (intercettazione attraversamento)

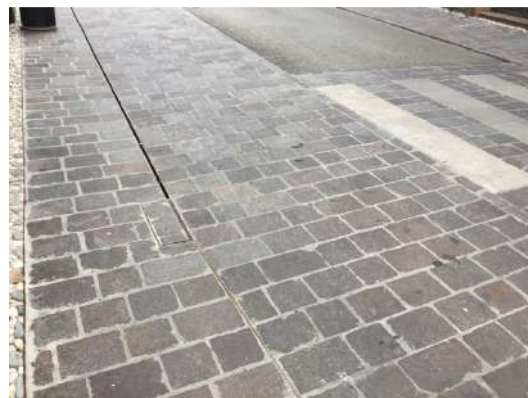
Assenza di segnalazione tattile per non vedenti (intercettazione attraversamento)

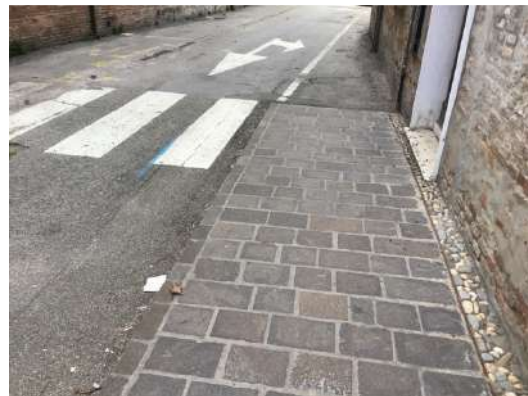
Assenza di segnalazione tattile per non vedenti (intercettazione attraversamento)

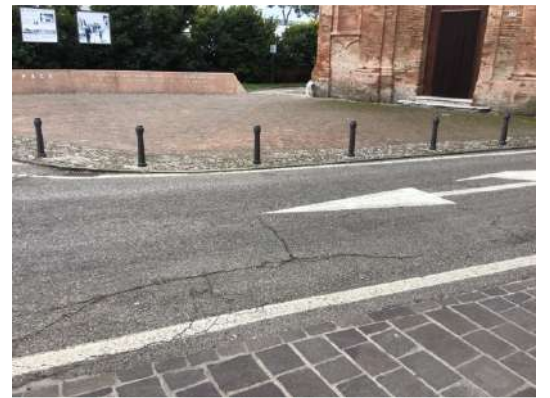
Assenza o inadeguatezza di attraversamento pedonale a raso

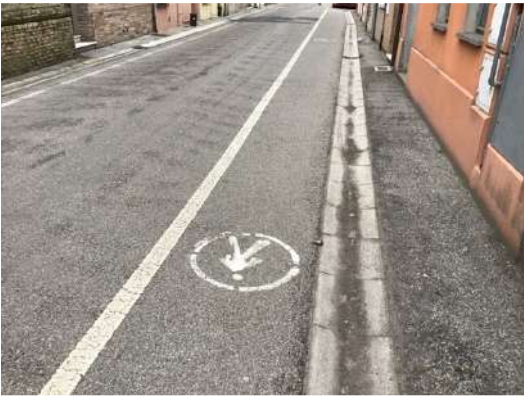
Assenza di protezione del percorso pedonale

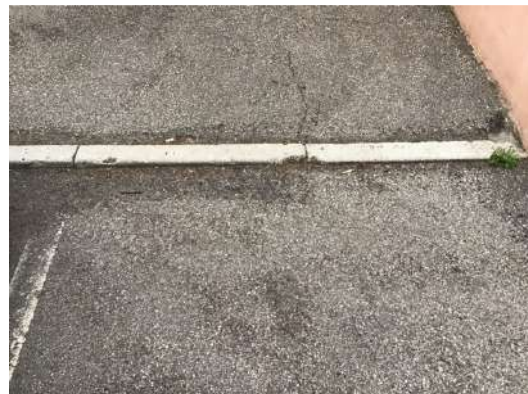
Dislivello causato da gradino max 2,5 cm

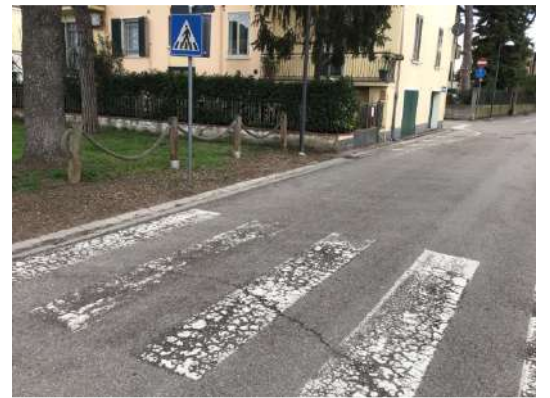
Assenza di percorso in rilevato

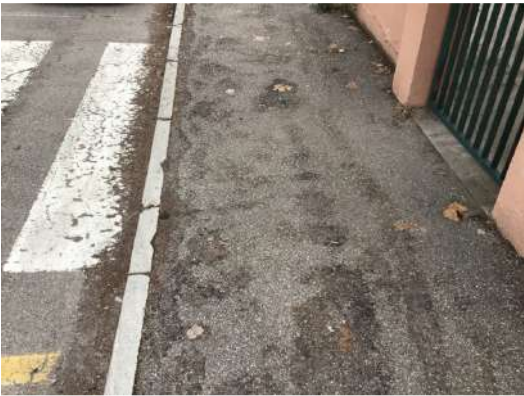
Assenza di segnalazione tattile per non vedenti (intercettazione attraversamento)

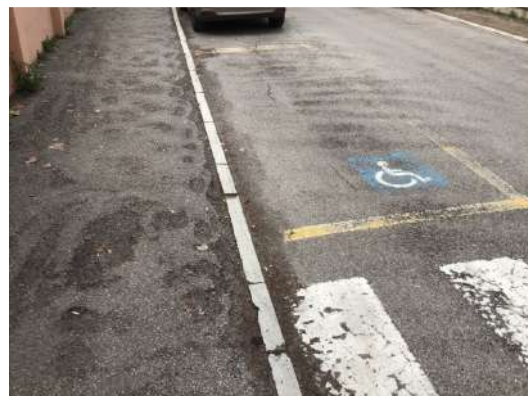
Parcheggio riservato sprovvisto di segnaletica su supporto verticale

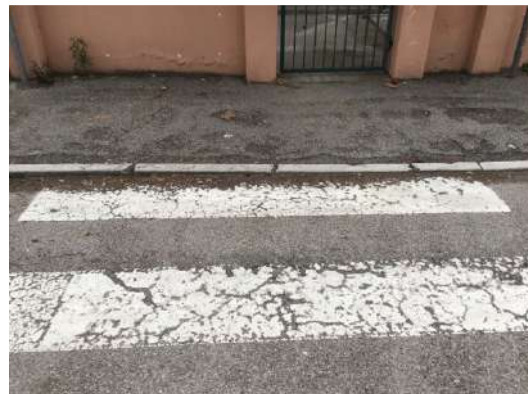
Dislivello causato da gradino max 2,5 cm

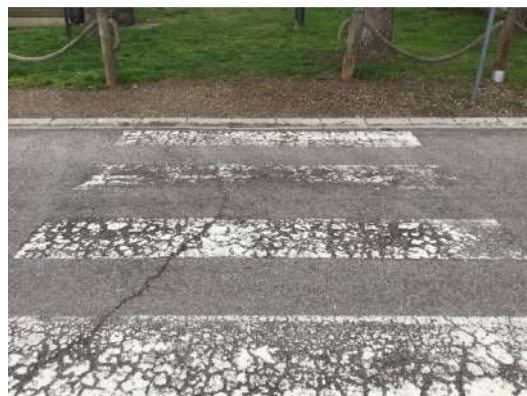
Dislivello causato da gradino max 2,5 cm
