# COMUNE DI COTIGNOLA(RA)

## PIANO ABBATTIMENTO DELLE BARRIERE ARCHITETTONICHE

### FASCICOLI UNITA' URBANE

# VIA ALESSANDRO MANZONI

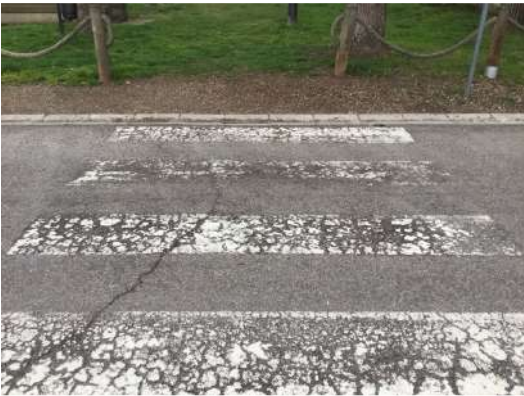
Assenza di segnalazione tattile per non vedenti in prossimità di attraversamento pedonale posto in senso ortogonale al senso di marcia.

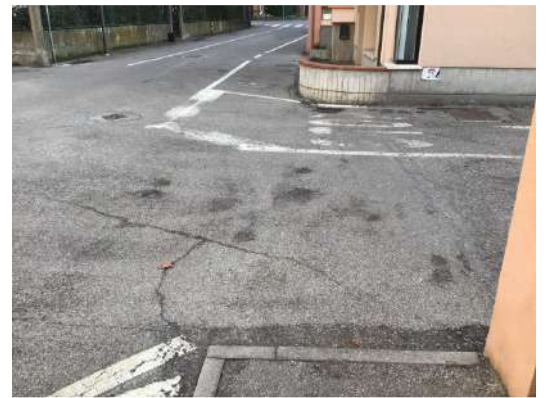
Assenza o inadeguatezza di attraversamento pedonale a raso

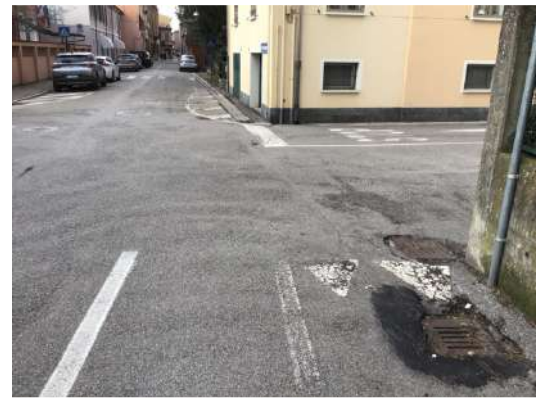
Assenza o inadeguatezza di attraversamento pedonale a raso

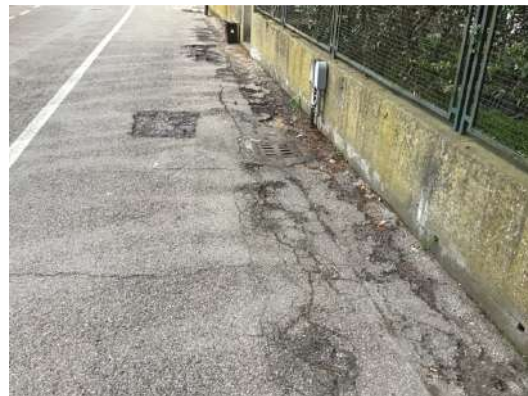
Pavimentazione sconnessa/deformata per la presenza di radici affioranti

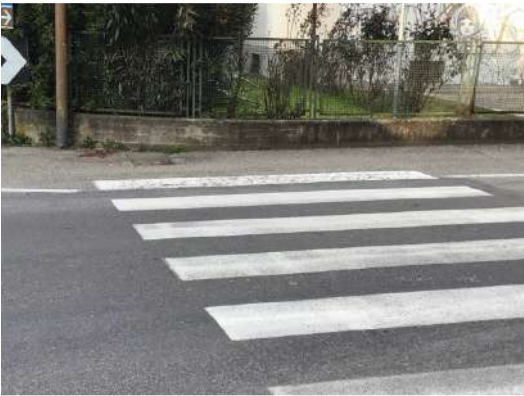
Assenza di segnalazione tattile per non vedenti (intercettazione attraversamento)

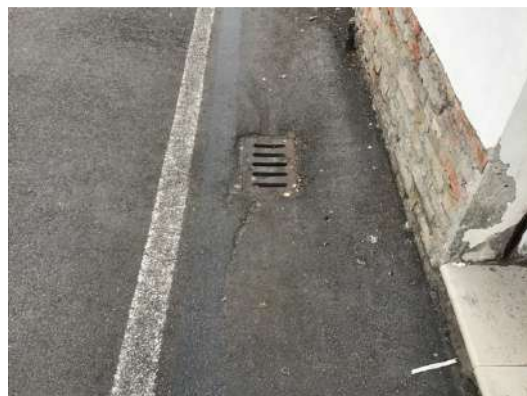
Ostacolo dovuto a pozzetto sporgente

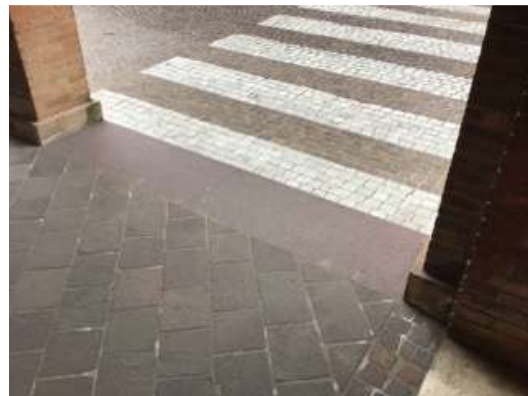
Assenza di segnalazione tattile per non vedenti (intercettazione attraversamento)

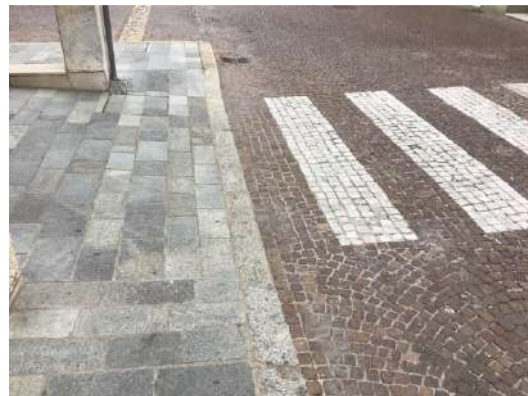
Assenza di segnalazione tattile per non vedenti (intercettazione attraversamento)

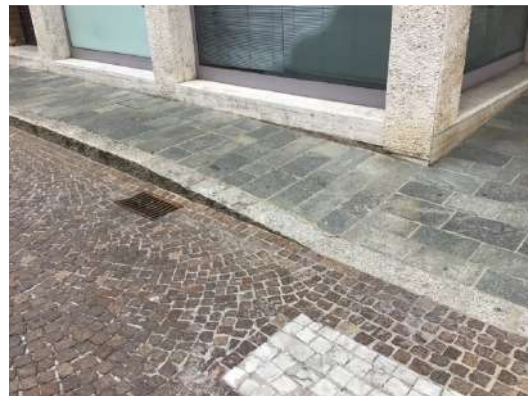
Rampa non conforme

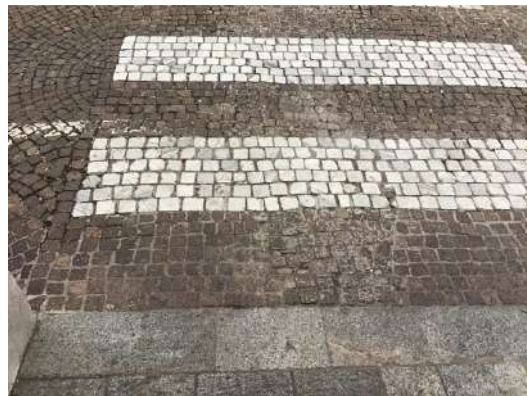
Assenza di segnalazione tattile per non vedenti (intercettazione attraversamento)

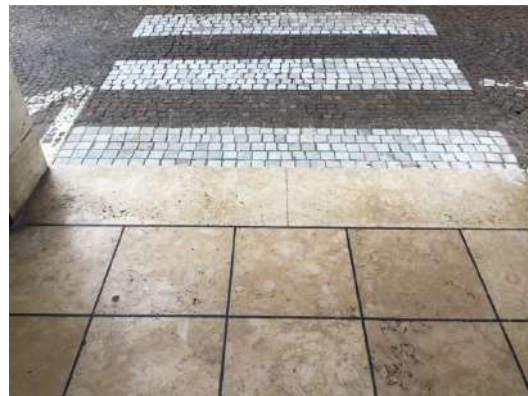
Assenza di segnalazione tattile per non vedenti in prossimità di attraversamento pedonale posto in senso ortogonale al senso di marcia.

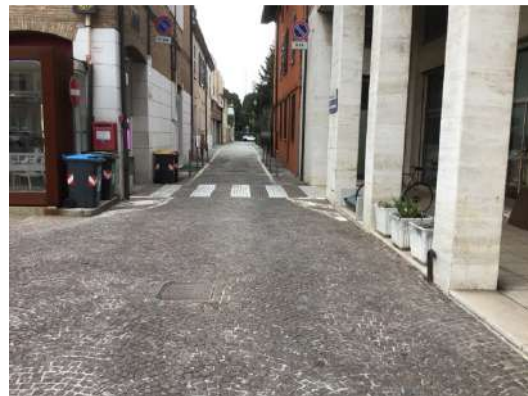
Assenza di segnaletica di preavviso di un attraversamento.

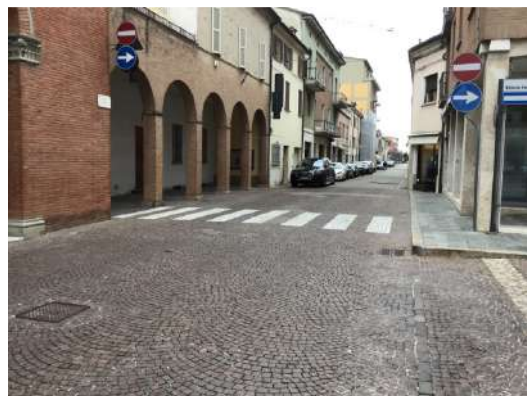
Assenza di segnaletica di preavviso di un attraversamento.

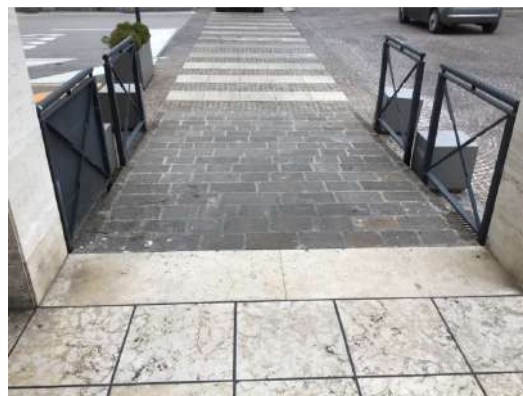
Assenza di segnalazione tattile per non vedenti (intercettazione attraversamento)

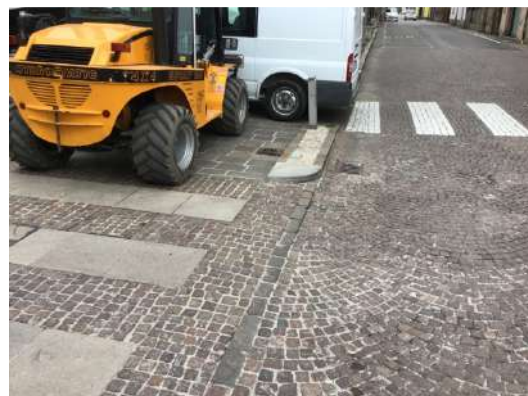
Assenza di segnalazione tattile per non vedenti in prossimità di doppio attraversamento pedonale.

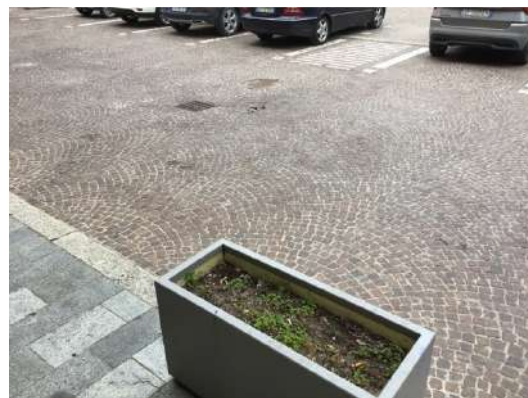
Assenza o inadeguatezza di attraversamento pedonale a raso

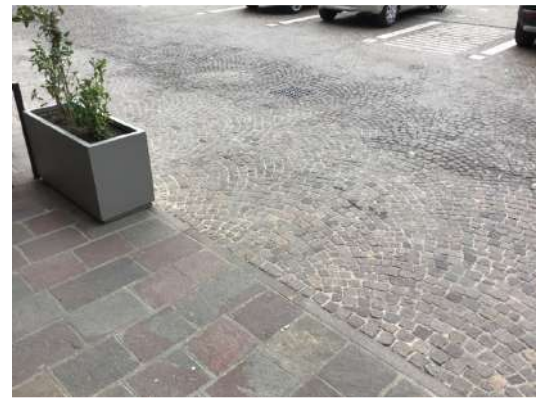
Assenza o inadeguatezza di attraversamento pedonale a raso

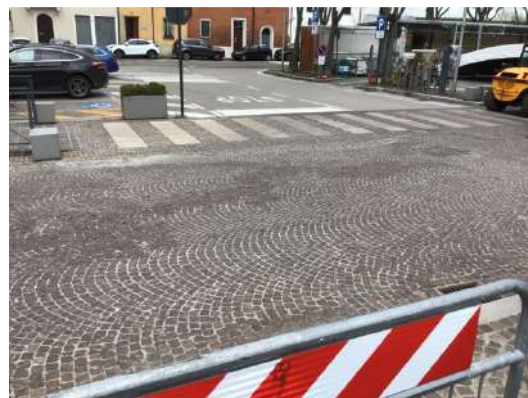
Assenza di segnalazione tattilo-plantare come linea guida all'orientamento delle persone non vedenti

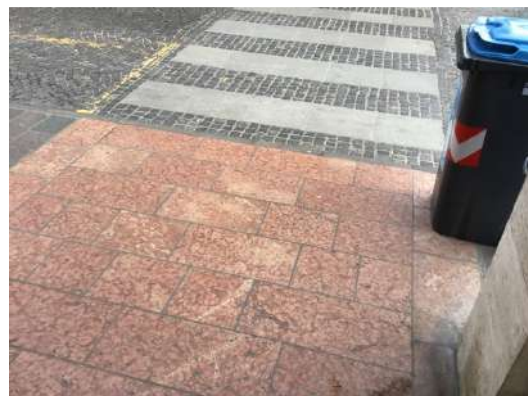
Assenza di segnalazione tattile per non vedenti (intercettazione attraversamento)

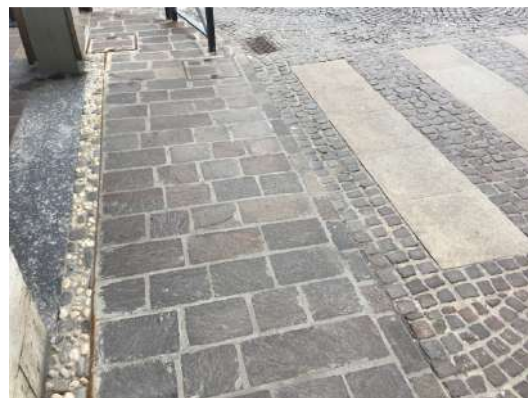
Assenza di segnalazione tattile per non vedenti (intercettazione attraversamento)

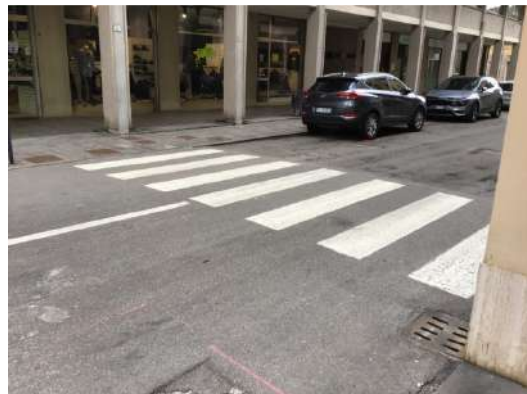
Assenza di segnaletica di preavviso di un attraversamento.

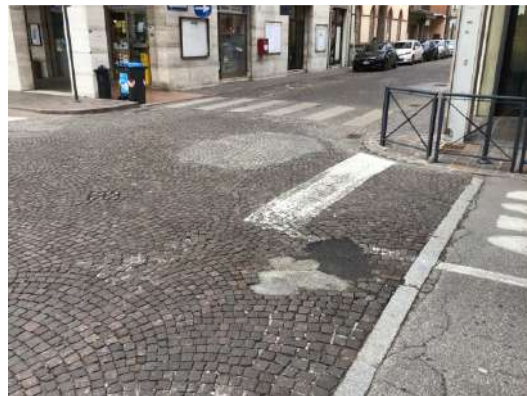
Assenza di segnaletica di preavviso di un attraversamento.

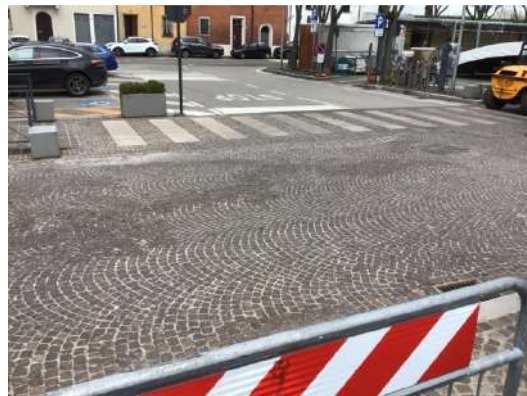
Assenza di segnaletica di preavviso di un attraversamento.

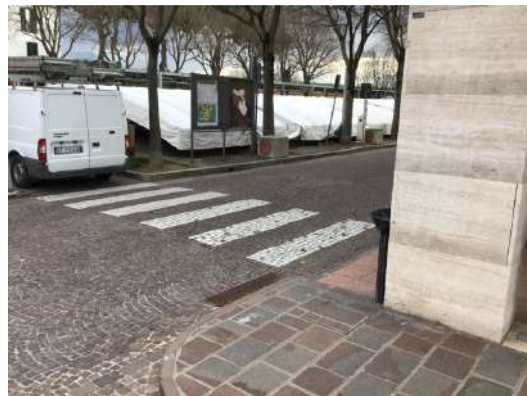
Assenza di segnaletica di preavviso di un attraversamento.

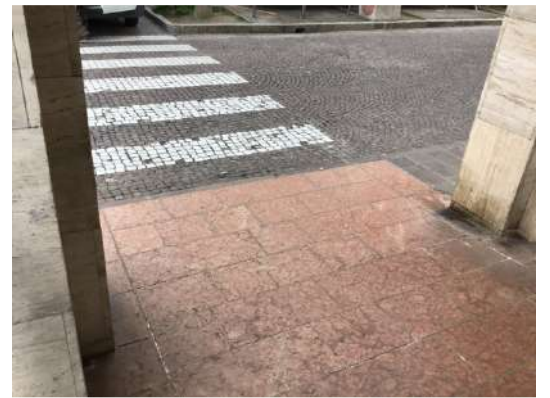
Assenza di segnalazione tattile per non vedenti (intercettazione attraversamento)

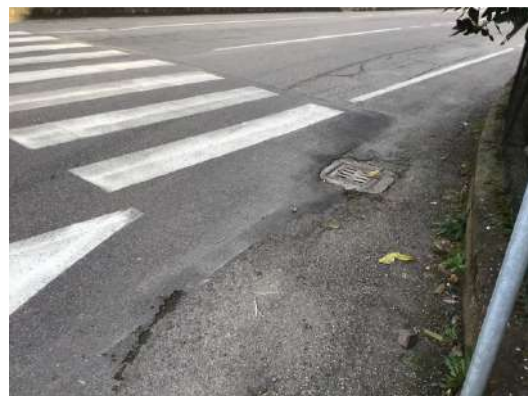
Assenza di segnalazione tattile per non vedenti (intercettazione attraversamento)

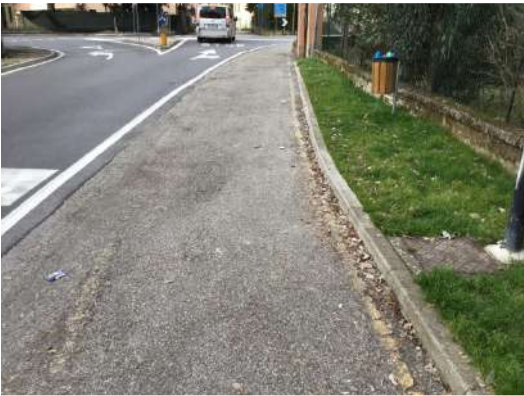
Assenza di protezione del percorso pedonale

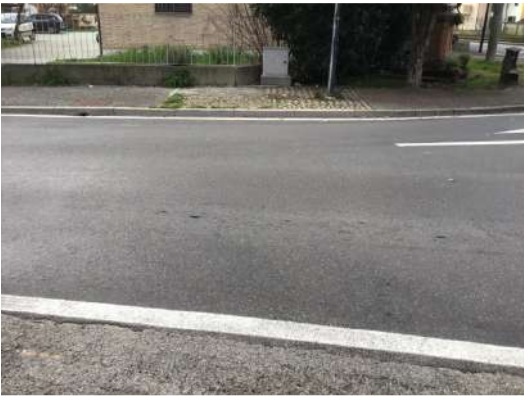
Assenza o inadeguatezza di attraversamento pedonale a raso

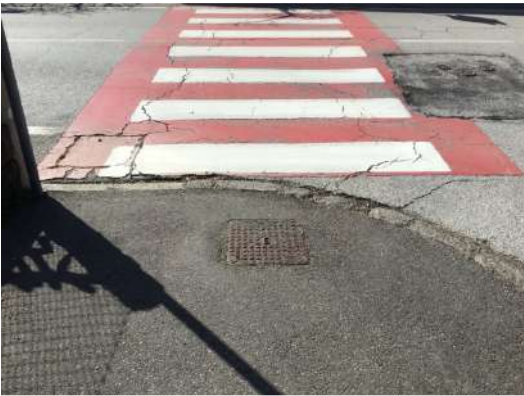
Foto del rilievo

Assenza di segnalazione tattile per non vedenti in prossimità di attraversamento pedonale posto in senso ortogonale al senso di marcia.

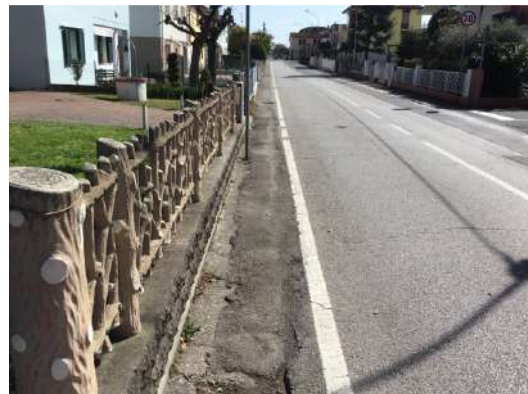
**Foto del rilievo**

Assenza di percorso a raso

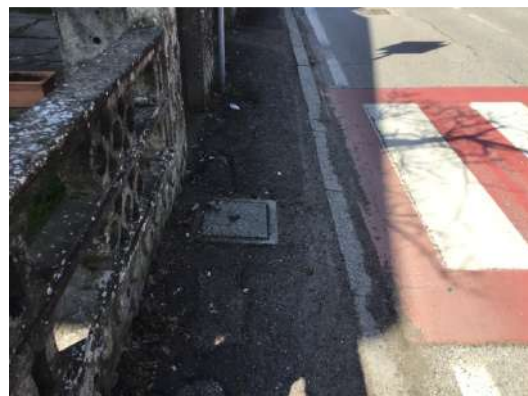
**Foto del rilievo**

Assenza di segnalazione tattile per non vedenti (intercettazione attraversamento)

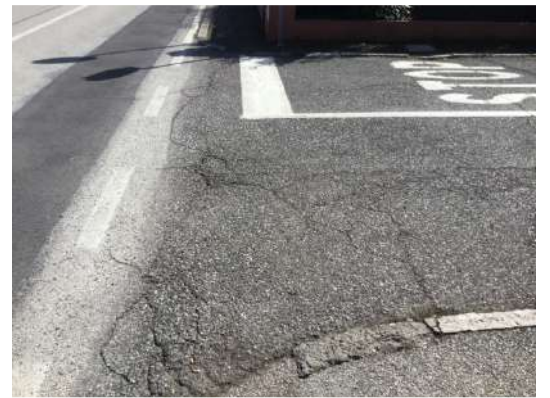
Foto del rilievo

Assenza o inadeguatezza di attraversamento pedonale a raso

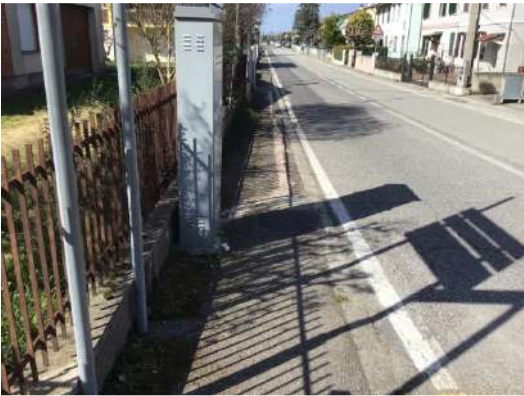
Foto del rilievo

Percorso in rilevato con sconnessioni, buche, mancata finitura, deformazioni

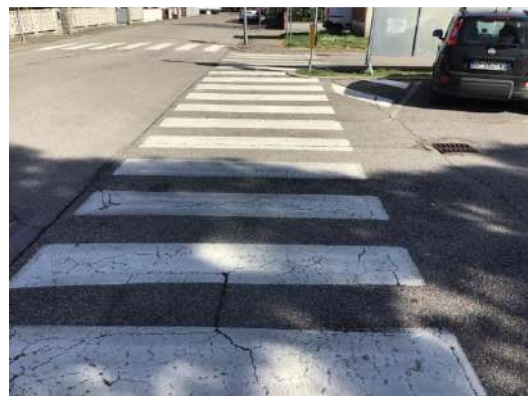
**Foto del rilievo**

Assenza di segnalazione tattilo-plantare come linea guida all'orientamento delle persone non vedenti

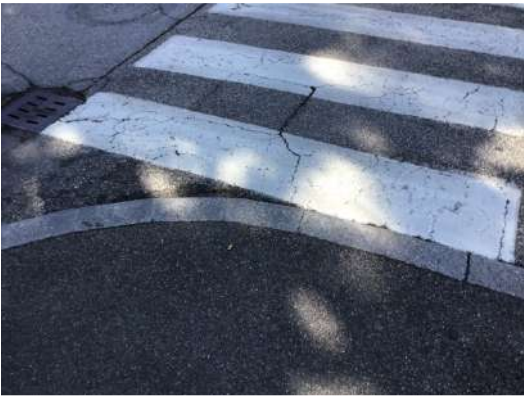
Foto del rilievo

Assenza di segnalazione tattile per non vedenti (intercettazione attraversamento)

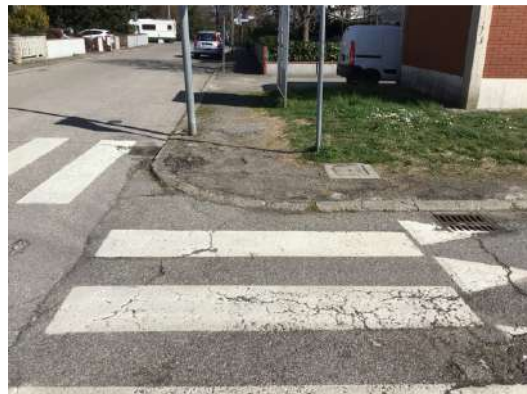
**Foto del rilievo**

Assenza di segnalazione tattile per non vedenti in prossimità di doppio attraversamento pedonale.

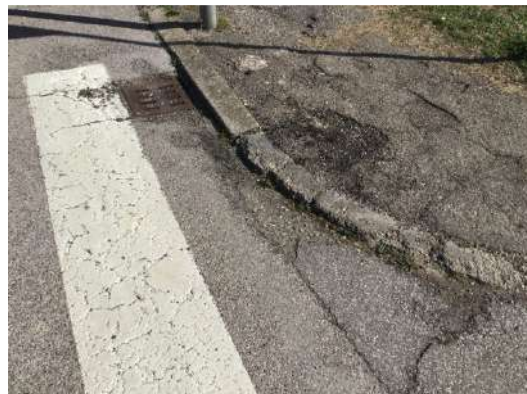
## Foto del rilievo

Dislivello causato da gradino max 2,5 cm

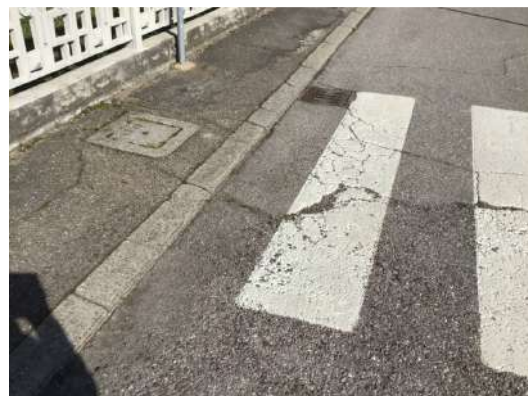
**Foto del rilievo**

Dislivello causato da gradino di 2/30 cm

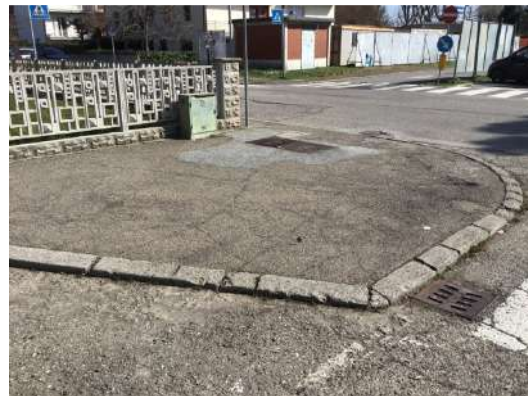
## Foto del rilievo

Presenza di sconnessioni, buche isolate, deformazioni della pavimentazione esistente, assenza di porzioni di essa.

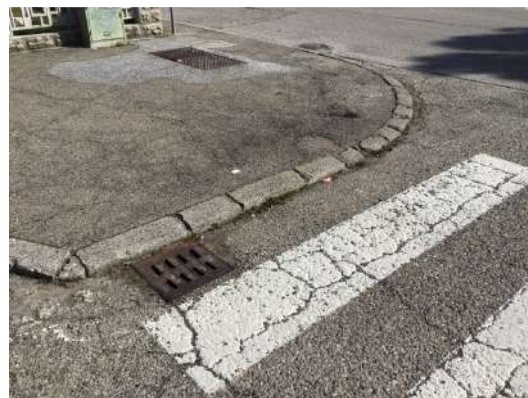
**Foto del rilievo**

Dislivello causato da gradino di 2/30 cm

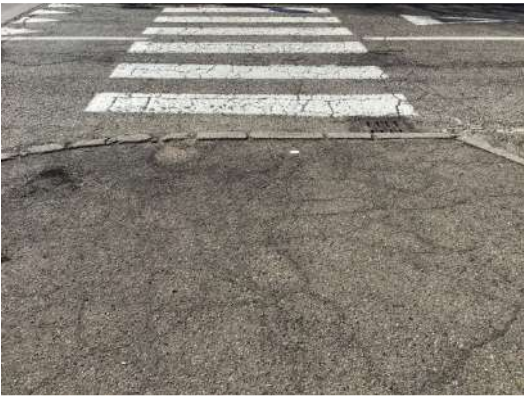
Foto del rilievo

Assenza di segnalazione tattile per non vedenti (intercettazione attraversamento)

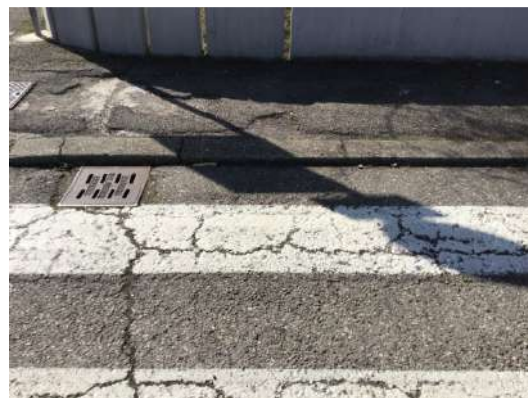
**Foto del rilievo**

Dislivello causato da gradino di 2/30 cm

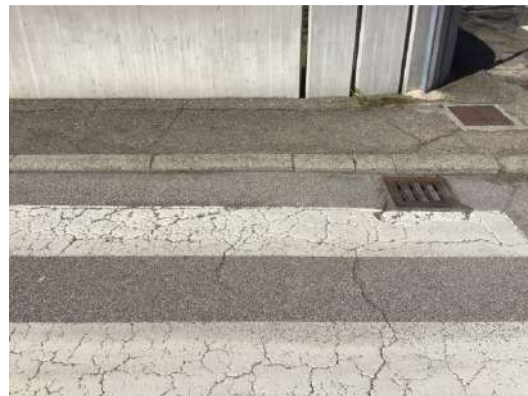
**Foto del rilievo**

Dislivello causato da gradino di 2/30 cm

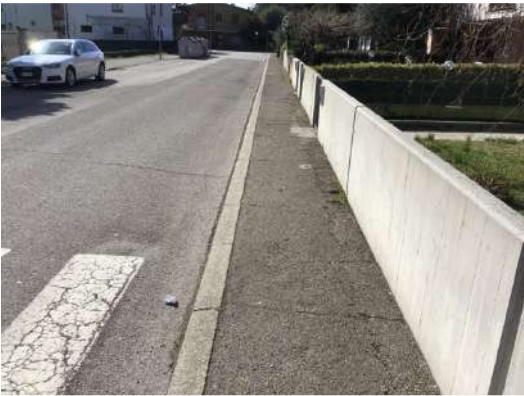
Foto del rilievo

Percorso in rilevato con sconnessioni, buche, mancata finitura, deformazioni

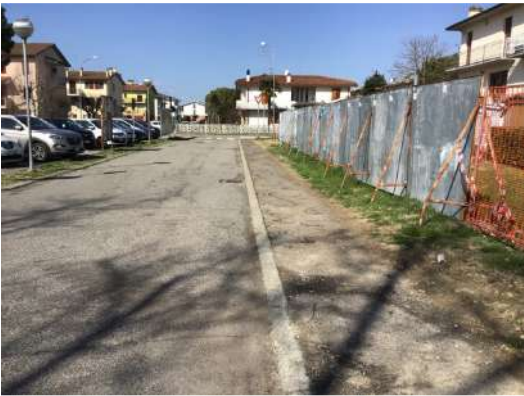
Foto del rilievo

Percorso in rilevato con sconnessioni, buche, mancata finitura, deformazioni

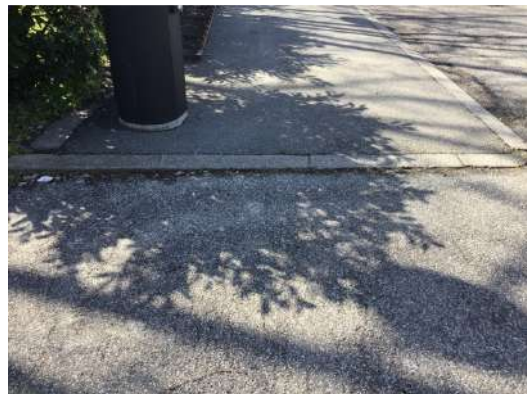
## Foto del rilievo

Dislivello causato da gradino max 2,5 cm

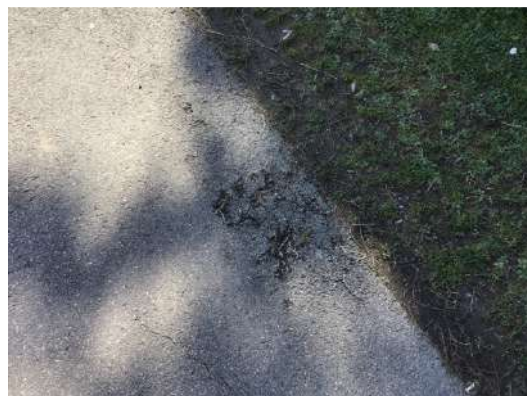
## Foto del rilievo

Presenza di sconnessioni, buche isolate, deformazioni della pavimentazione esistente, assenza di porzioni di essa.
