# COMUNE DI CONSELICE(RA)

## PIANO ABBATTIMENTO DELLE BARRIERE ARCHITETTONICHE

### FASCICOLI UNITA' URBANE

Professionista Incaricato: Studio di Architettura Stefano Maurizio (VE)

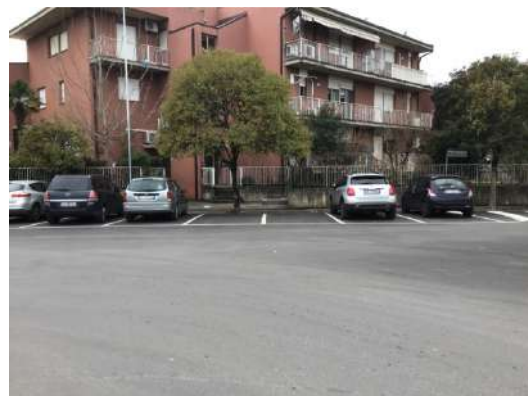
Scarsa o inesistente dotazione di parcheggi riservati ai disabili. (Parcheggio a pettine ortogonale al percorso pedonale)

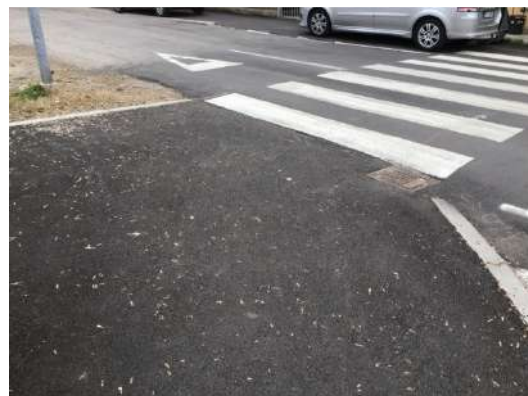
Assenza di segnalazione tattile per non vedenti (intercettazione attraversamento)

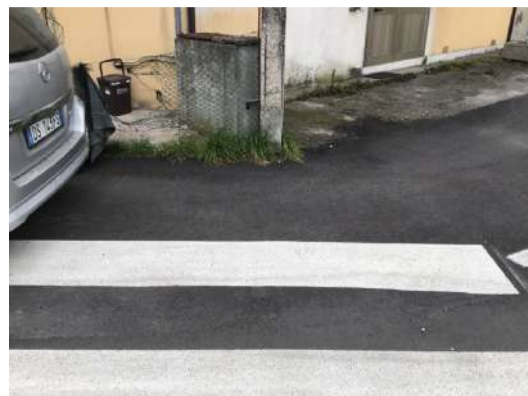
Assenza di segnalazione tattile per non vedenti (intercettazione attraversamento)

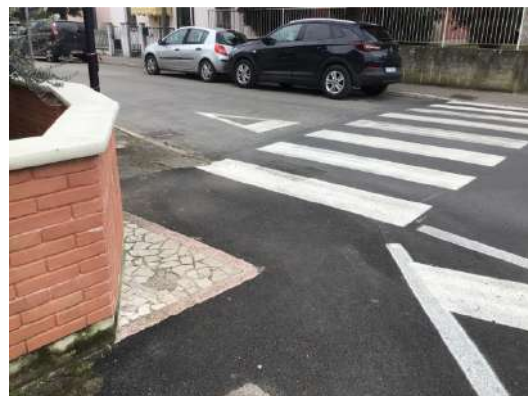
Assenza di segnalazione tattile per non vedenti (intercettazione attraversamento)

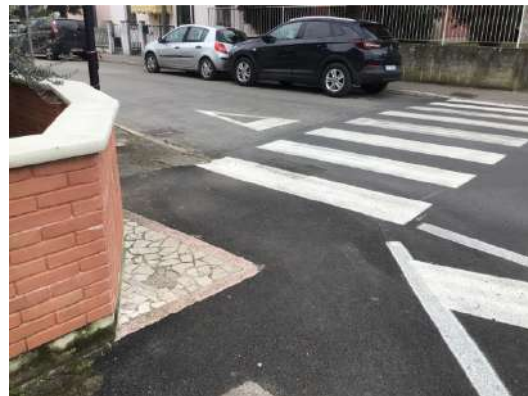
Assenza di segnalazione tattile per non vedenti (intercettazione attraversamento)

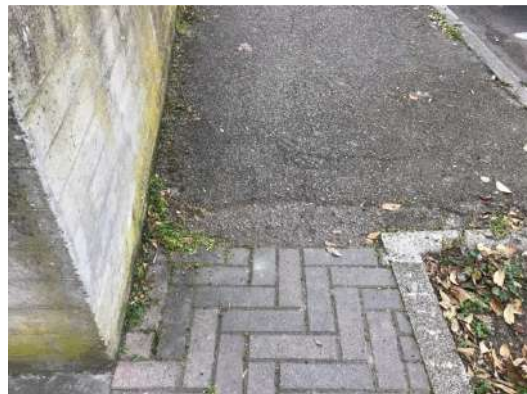
Presenza di sconnessioni, buche isolate, deformazioni della pavimentazione esistente, assenza di porzioni di essa.

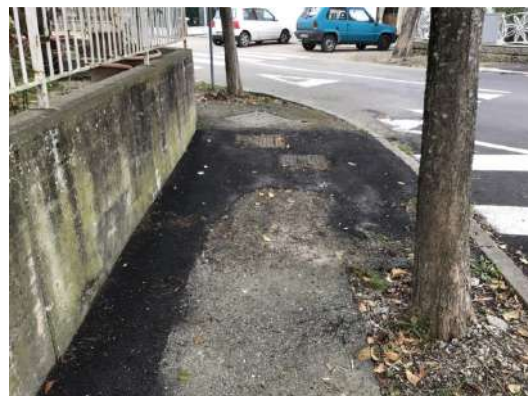
Presenza di sconnessioni, buche isolate, deformazioni della pavimentazione esistente, assenza di porzioni di essa.

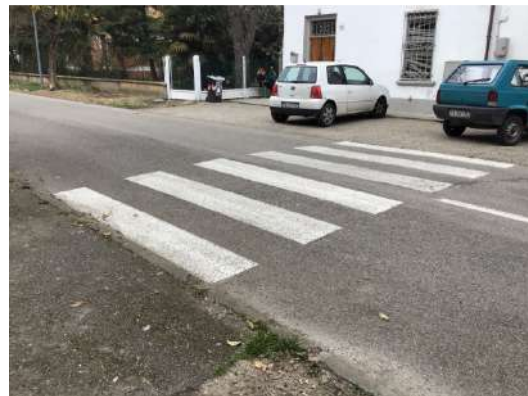
Assenza o inadeguatezza di attraversamento pedonale a raso

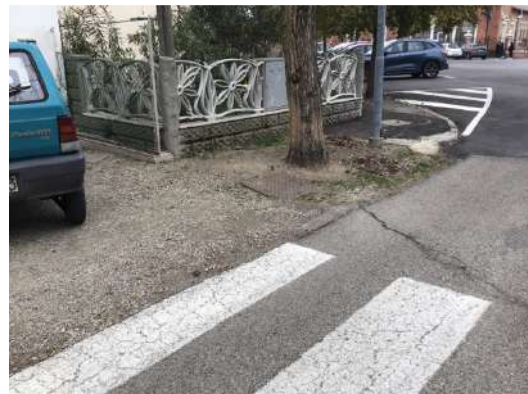
Assenza di percorso in rilevato

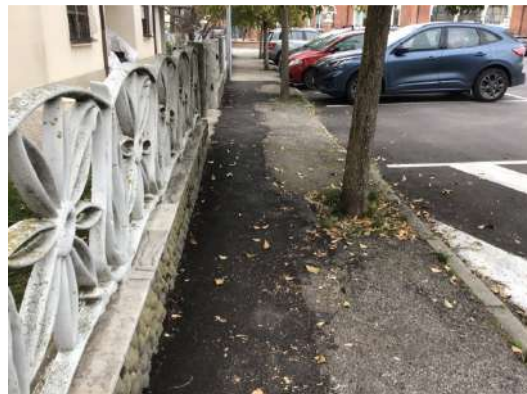
Presenza di sconnessioni, buche isolate, deformazioni della pavimentazione esistente, assenza di porzioni di essa.

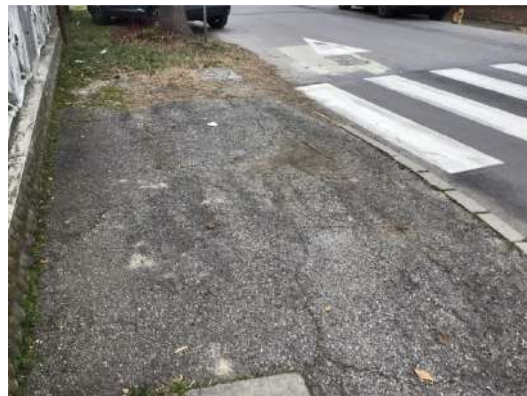
Presenza di sconnessioni, buche isolate, deformazioni della pavimentazione esistente, assenza di porzioni di essa.

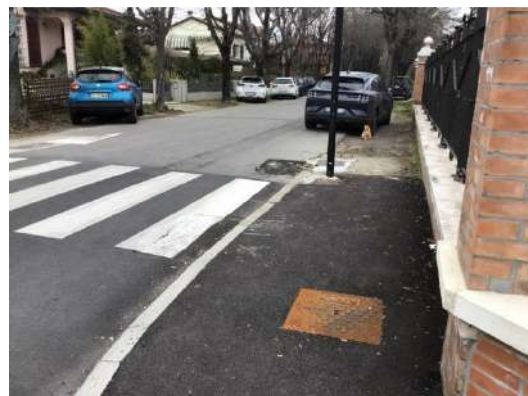
Assenza di segnalazione tattile per non vedenti (intercettazione attraversamento)

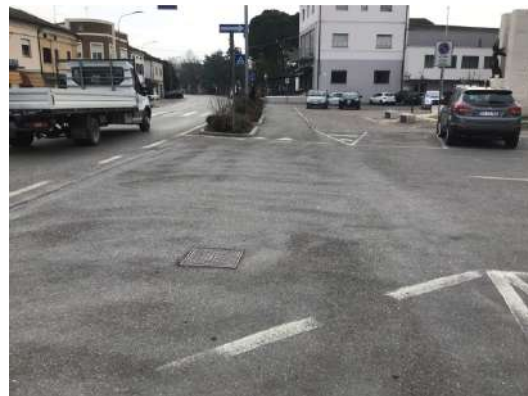
Assenza o inadeguatezza di attraversamento pedonale a raso

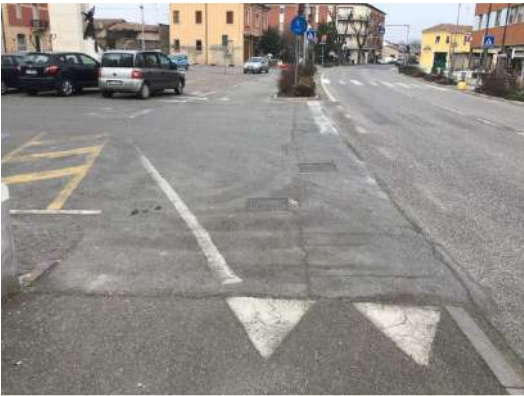
Assenza o inadeguatezza di attraversamento pedonale a raso

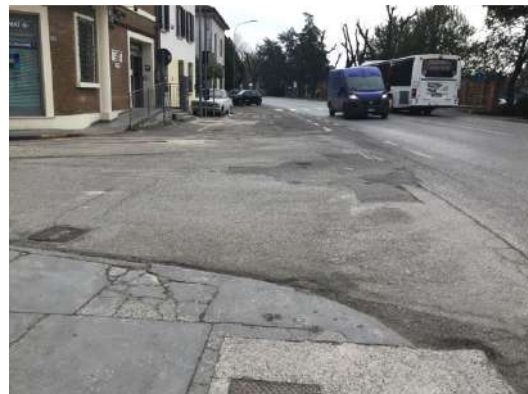
Assenza o inadeguatezza di attraversamento pedonale a raso

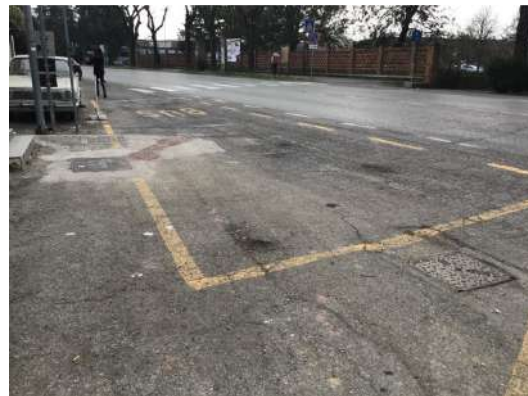
Fermata TPL con altezza inadeguata - inferiore agli 8 cm

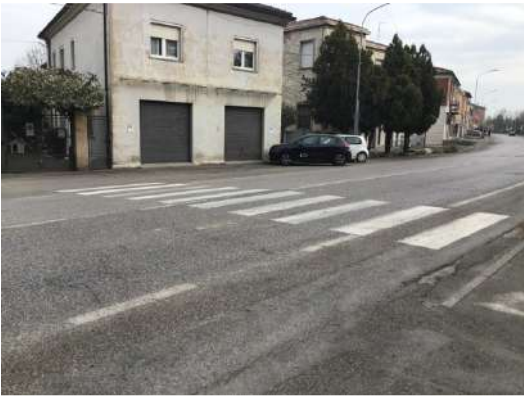
Assenza o inadeguatezza di attraversamento pedonale a raso

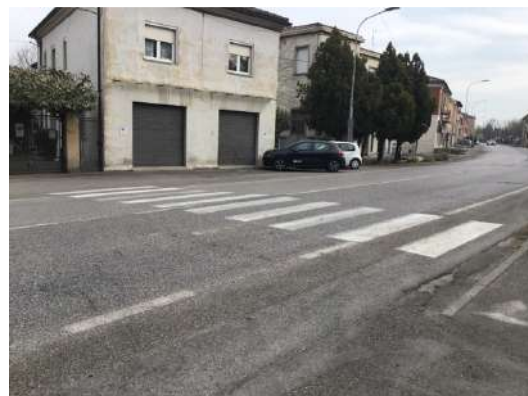
Attraversamento pedonale pericoloso su strada ad alta intensità di traffico

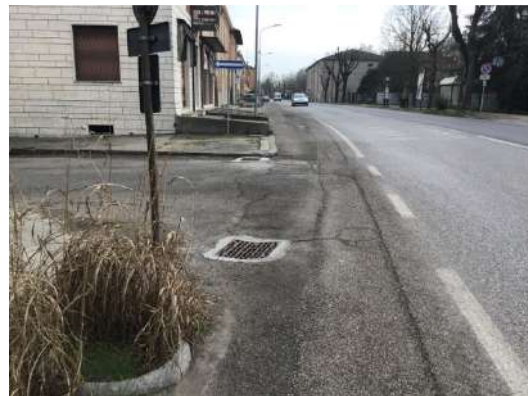
Assenza di percorso in rilevato

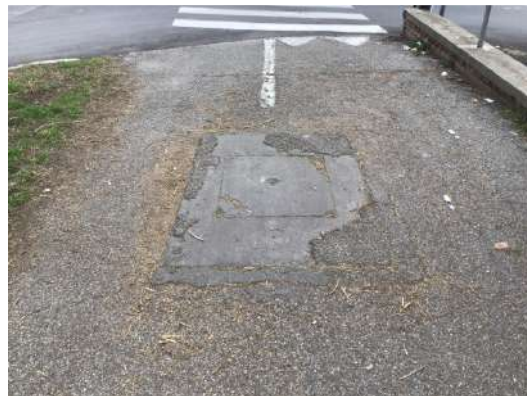
Ostacolo dovuto a pozzetto sporgente

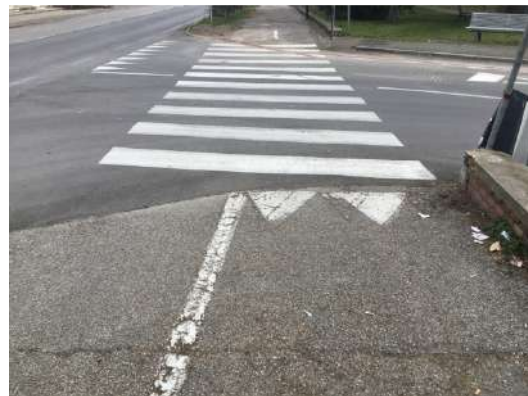
Assenza di segnalazione tattile per non vedenti in prossimità di attraversamento pedonale posto in senso ortogonale al senso di marcia.

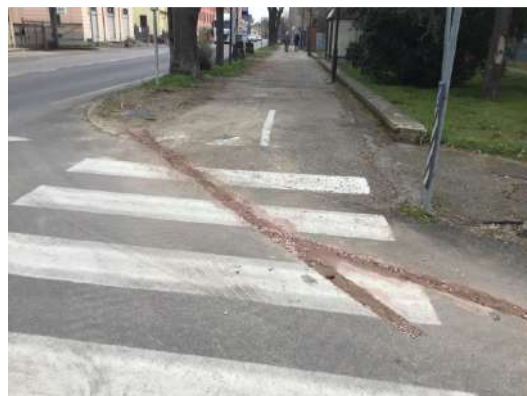
Presenza di sconnessioni, buche isolate, deformazioni della pavimentazione esistente, assenza di porzioni di essa.

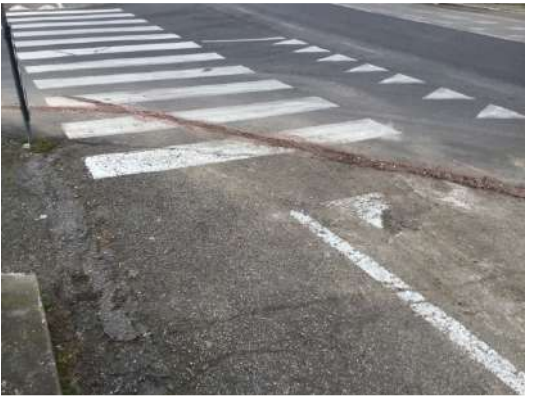
Assenza di segnalazione tattile per non vedenti in prossimità di attraversamento pedonale posto in senso ortogonale al senso di marcia.

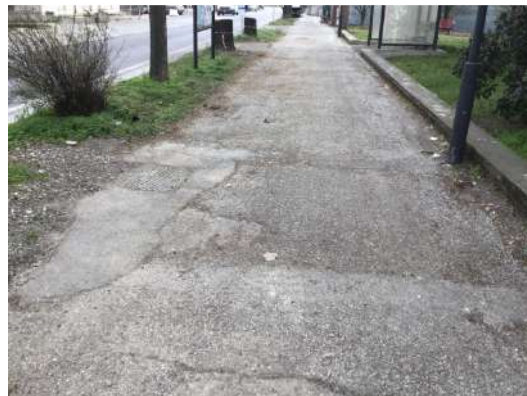
Presenza di sconnessioni, buche isolate, deformazioni della pavimentazione esistente, assenza di porzioni di essa.

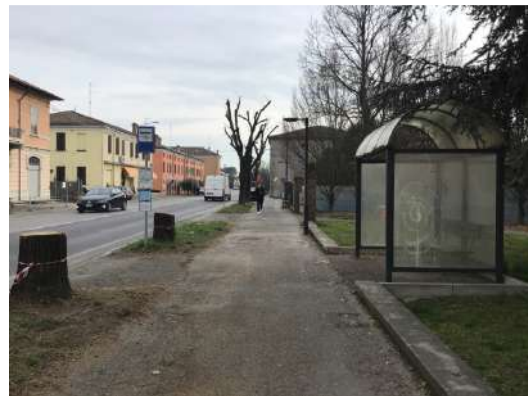
Fermata TPL con altezza inadeguata - inferiore agli 8 cm

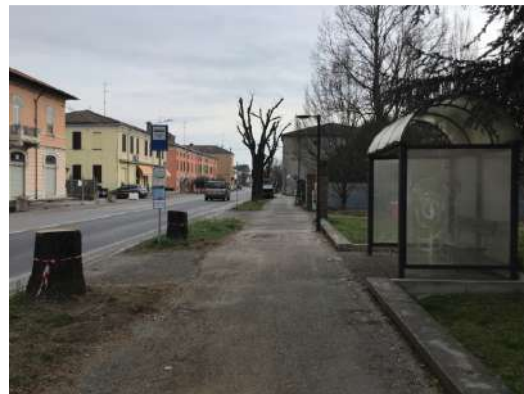
Assenza di palina intelligente in corrispondenza della fermata del TPL

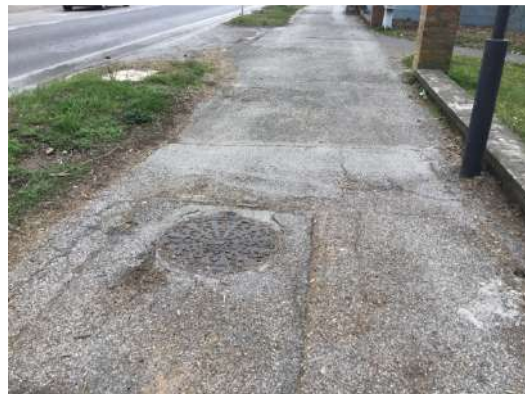
Presenza di sconnessioni, buche isolate, deformazioni della pavimentazione esistente, assenza di porzioni di essa.

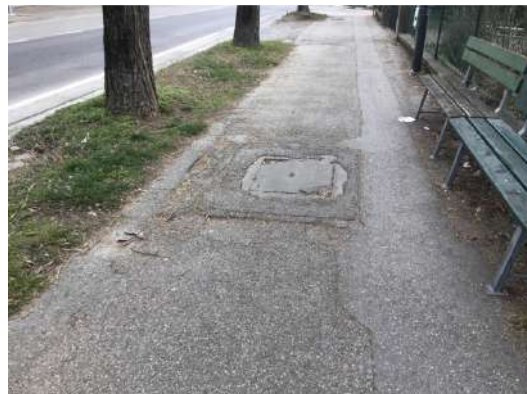
Ostacolo dovuto a pozzetto sporgente

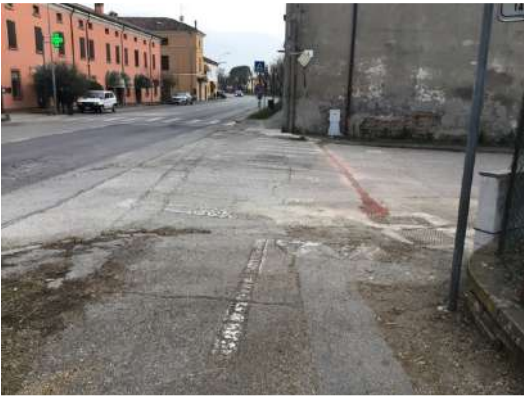
Assenza o inadeguatezza di attraversamento pedonale a raso

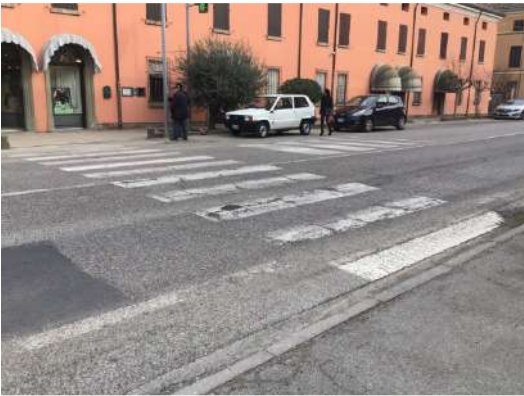
Assenza o inadeguatezza di attraversamento pedonale a raso

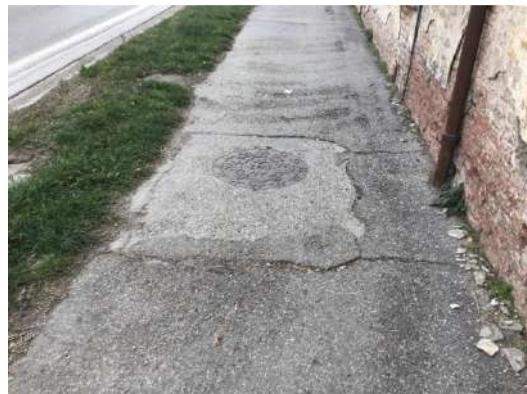
Ostacolo dovuto a pozzetto sporgente

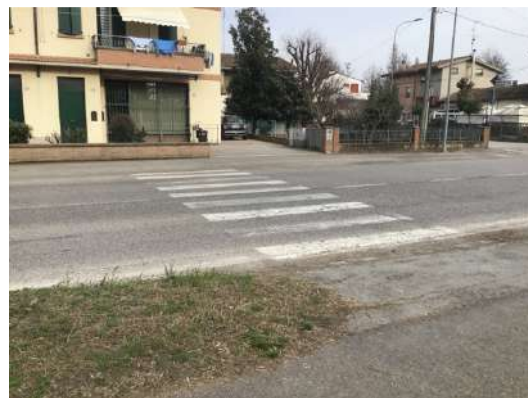
Assenza o inadeguatezza di attraversamento pedonale a raso

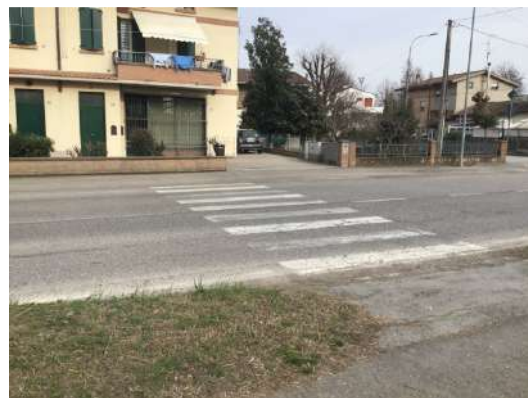
Attraversamento pedonale pericoloso su strada ad alta intensità di traffico

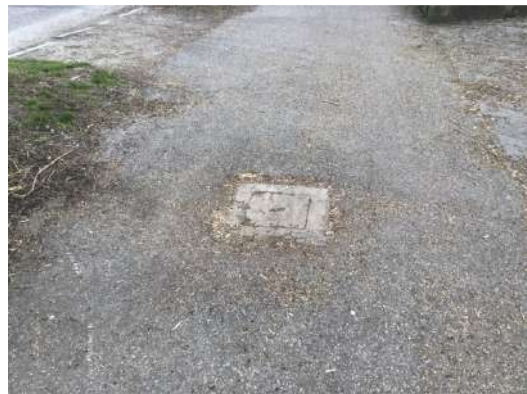
Ostacolo dovuto a pozzetto sporgente

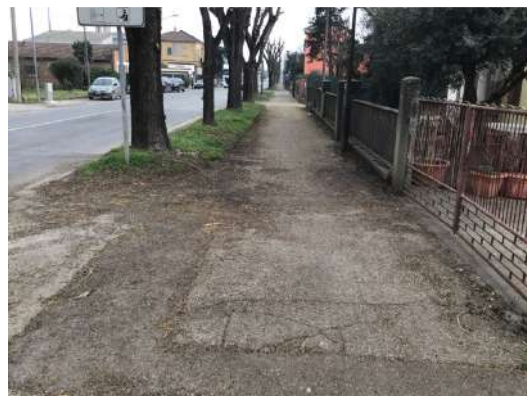
Presenza di sconnessioni, buche isolate, deformazioni della pavimentazione esistente, assenza di porzioni di essa.

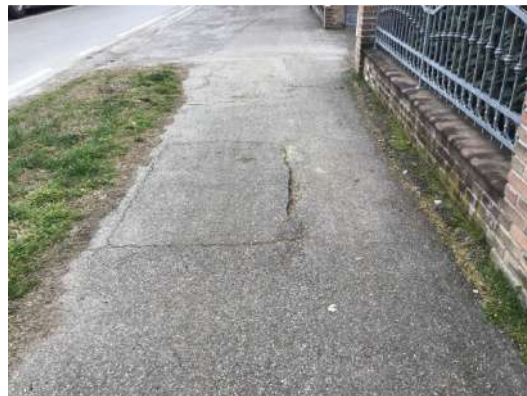
Presenza di sconnessioni, buche isolate, deformazioni della pavimentazione esistente, assenza di porzioni di essa.

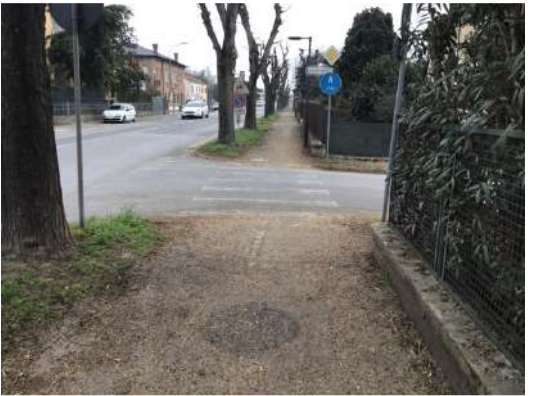
Assenza di segnalazione tattile per non vedenti in prossimità di attraversamento pedonale posto in senso ortogonale al senso di marcia.

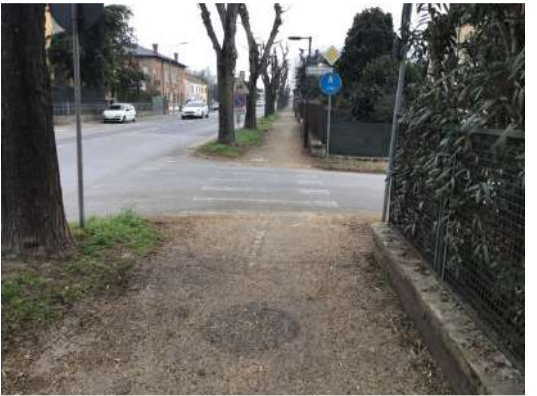
Assenza di segnalazione tattile per non vedenti in prossimità di attraversamento pedonale posto in senso ortogonale al senso di marcia.

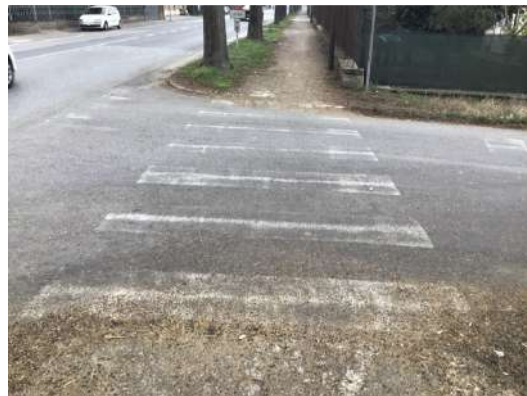
Assenza di strisce zebraate

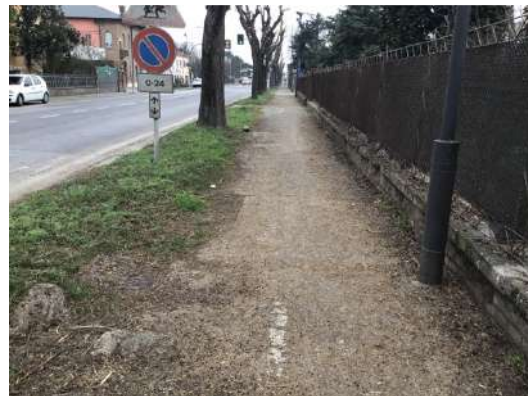
Pavimentazione sconnessa/deformata per la presenza di radici affioranti

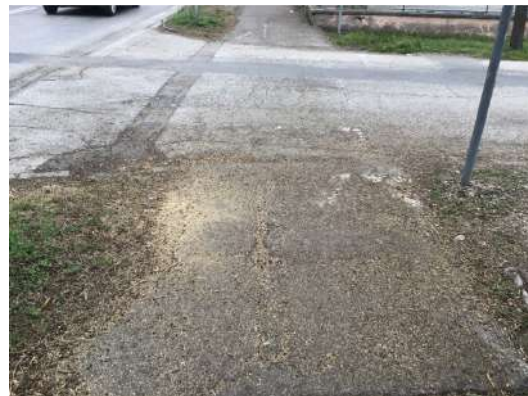
Assenza di segnalazione tattile per non vedenti in prossimità di attraversamento pedonale posto in senso ortogonale al senso di marcia.

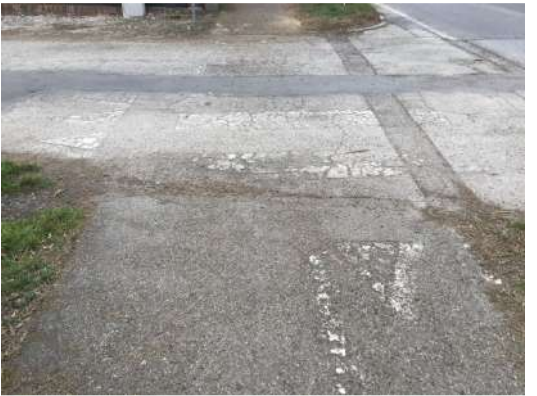
Assenza di segnalazione tattile per non vedenti in prossimità di attraversamento pedonale posto in senso ortogonale al senso di marcia.

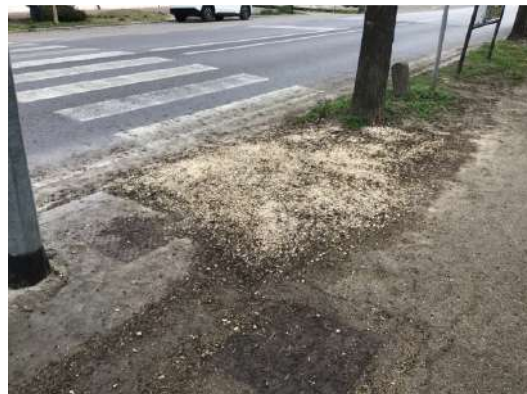
Presenza di sconnessioni, buche isolate, deformazioni della pavimentazione esistente, assenza di porzioni di essa.

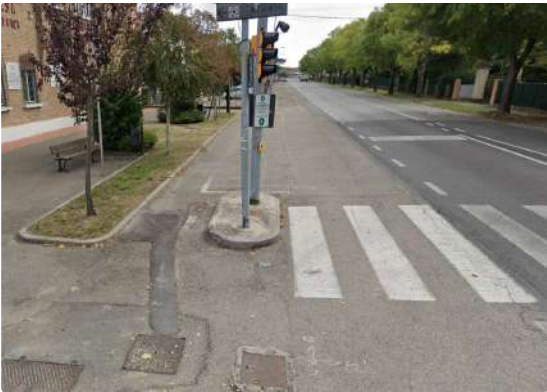
Assenza di segnalazione tattile per non vedenti (intercettazione attraversamento)

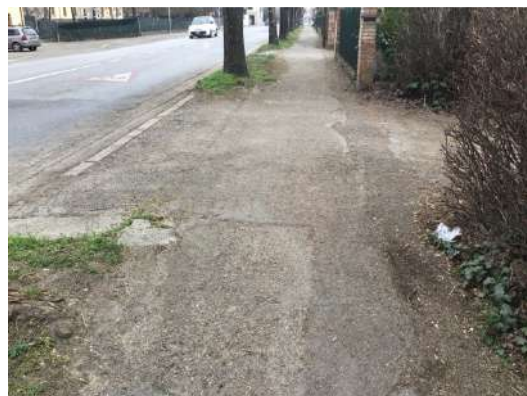
Pavimentazione sconnessa/deformata per la presenza di radici affioranti

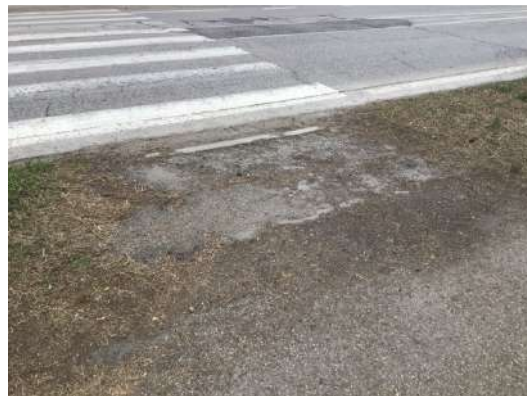
Presenza di sconnessioni, buche isolate, deformazioni della pavimentazione esistente, assenza di porzioni di essa.

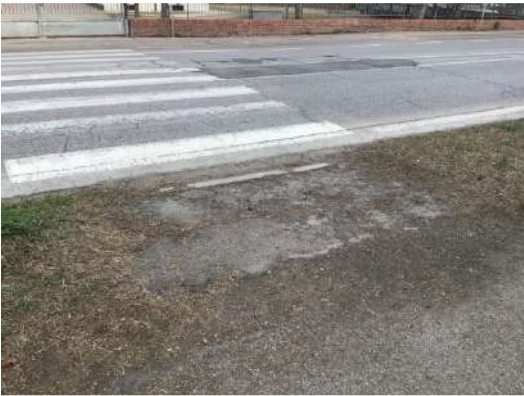
Assenza di segnalazione tattile per non vedenti (intercettazione attraversamento)

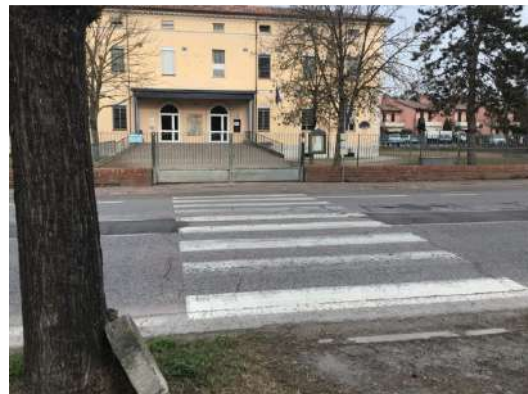
Attraversamento pedonale pericoloso su strada ad alta intensità di traffico

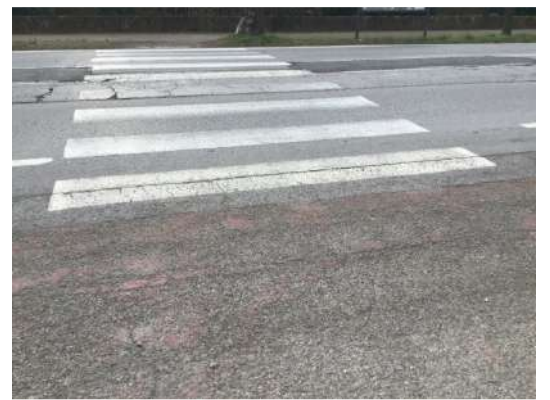
Assenza di segnalazione tattile per non vedenti (intercettazione attraversamento)

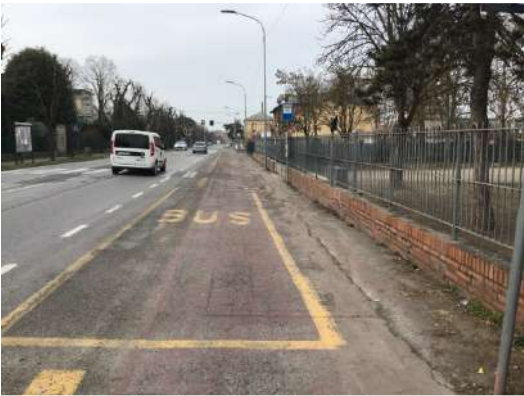
Fermata TPL con altezza inadeguata - inferiore agli 8 cm

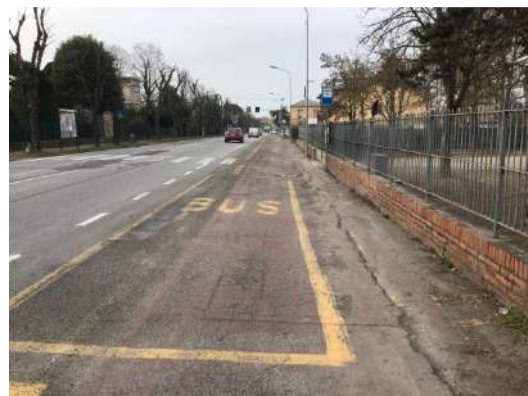
Assenza di palina intelligente in corrispondenza della fermata del TPL

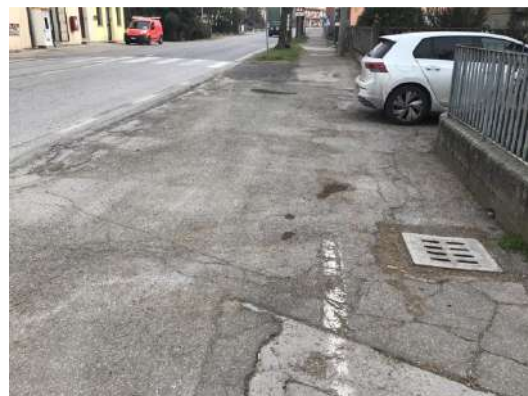
Assenza di percorso a raso

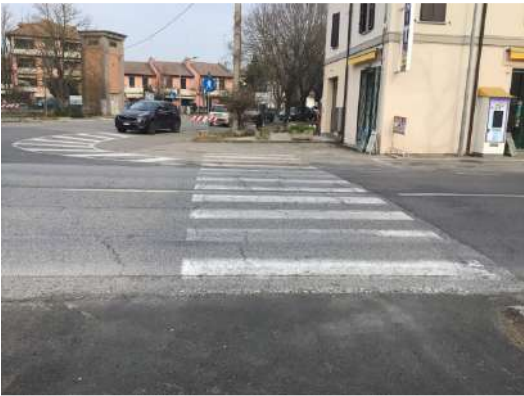
Assenza o inadeguatezza di attraversamento pedonale a raso

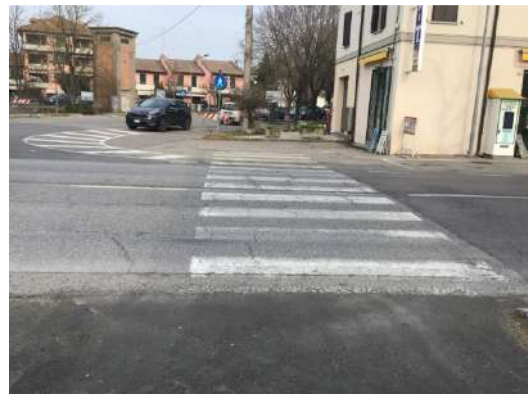
Attraversamento pedonale pericoloso su strada ad alta intensità di traffico

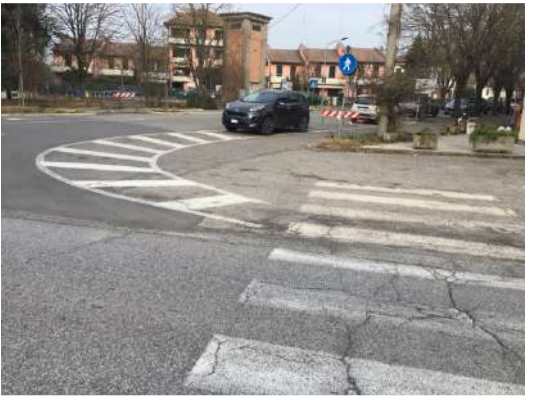
Carenza o inadeguatezza di protezione del percorso pedonale

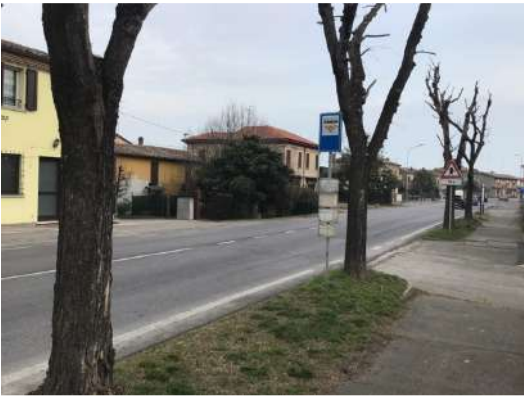
Fermata TPL con altezza inadeguata - inferiore agli 8 cm

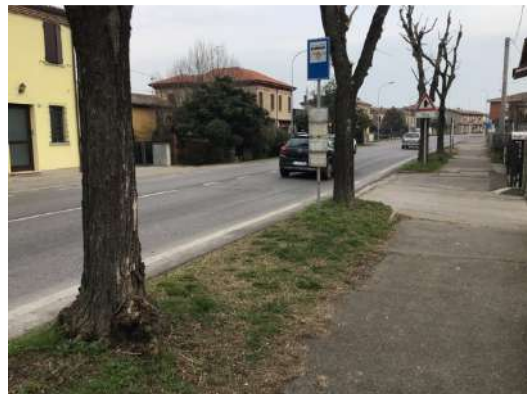
Assenza di palina intelligente in corrispondenza della fermata del TPL

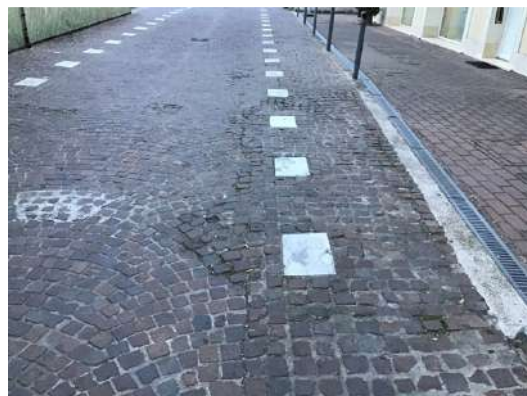
Presenza di sconnessioni, buche isolate, deformazioni della pavimentazione esistente, assenza di porzioni di essa.

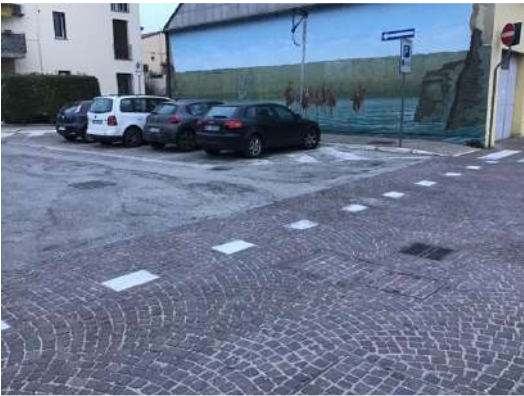
Assenza o inadeguatezza di attraversamento pedonale a raso

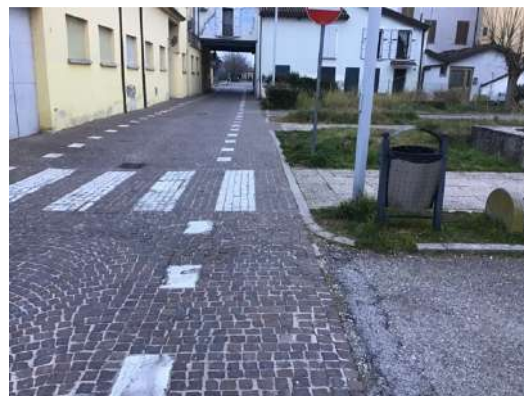
Assenza di segnalazione tattile per non vedenti (intercettazione attraversamento)

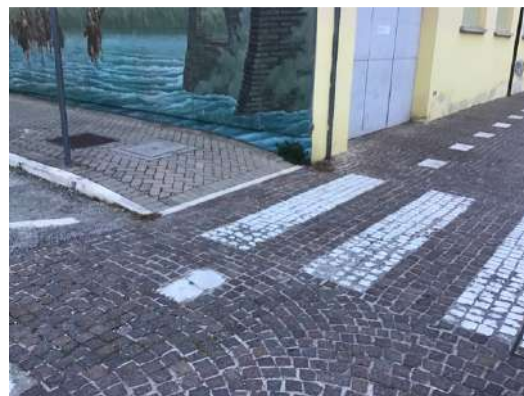
Assenza di segnalazione tattile per non vedenti (intercettazione attraversamento)

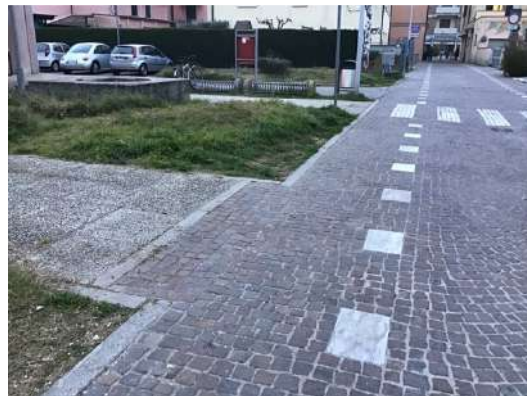
Assenza di segnalazione tattilo-plantare come linea guida all'orientamento delle persone non vedenti

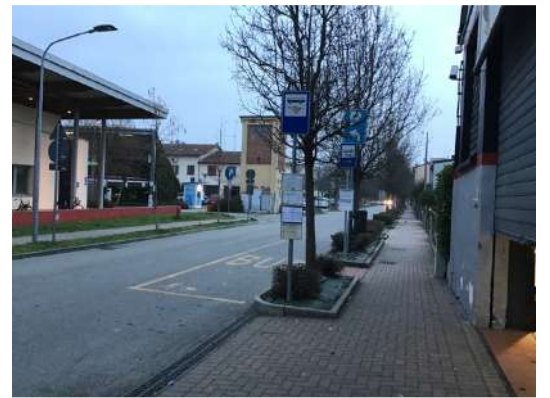
| Fermata TPL con altezza inadeguata - tra gli 8 e i 15 cm | |

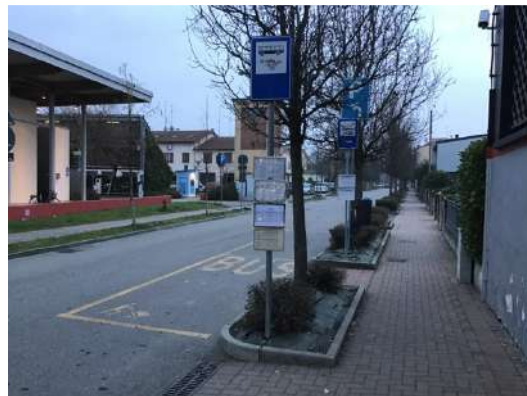
Assenza di palina intelligente in corrispondenza della fermata del TPL

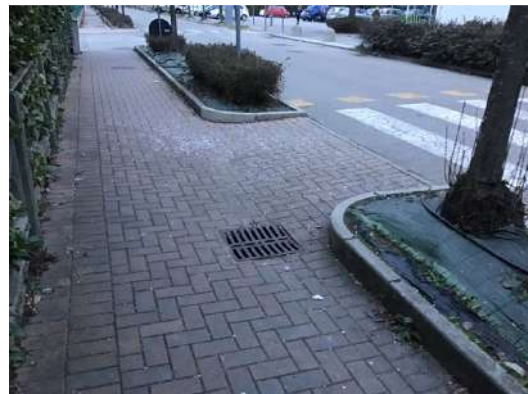
Assenza di segnalazione tattile per non vedenti (intercettazione attraversamento)

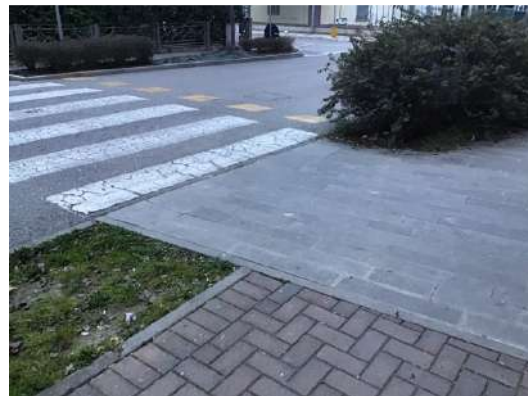
Assenza di segnalazione tattile per non vedenti (intercettazione attraversamento)

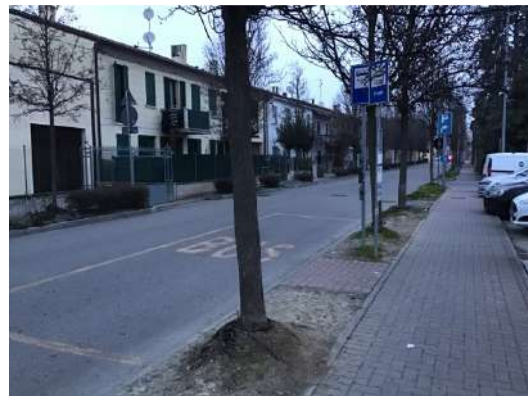
Fermata TPL con altezza inadeguata - tra gli 8 e i 15 cm

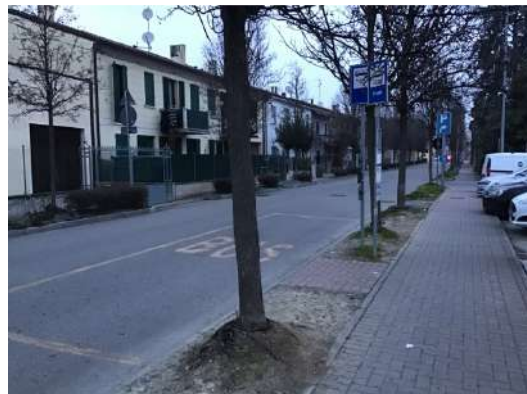
Assenza di palina intelligente in corrispondenza della fermata del TPL

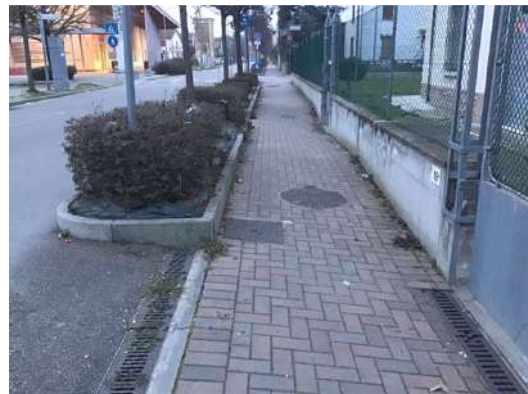
Presenza di pendenza trasversale eccessiva

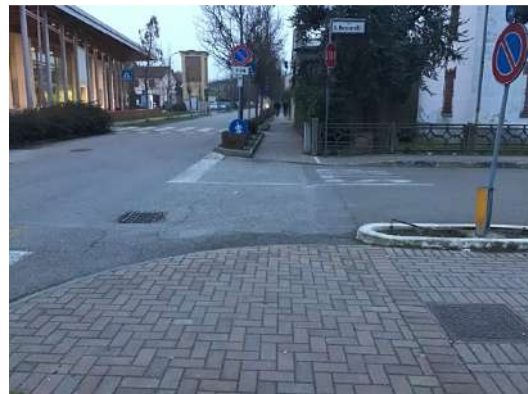
Assenza o inadeguatezza di attraversamento pedonale a raso

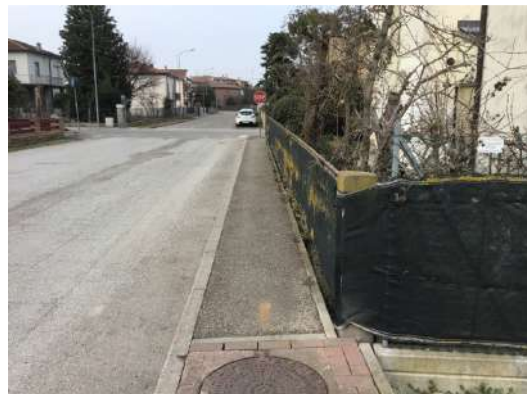
Presenza di pendenza trasversale eccessiva

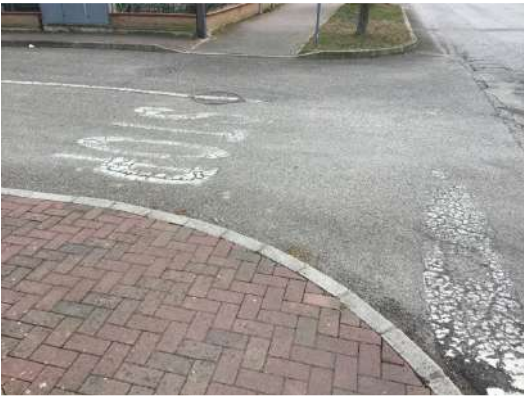
Assenza o inadeguatezza di attraversamento pedonale a raso

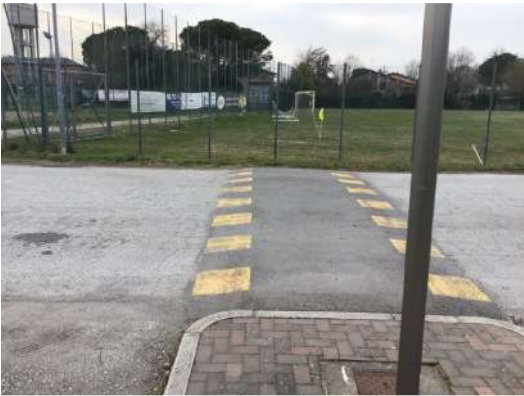
Assenza o inadeguatezza di attraversamento pedonale a raso

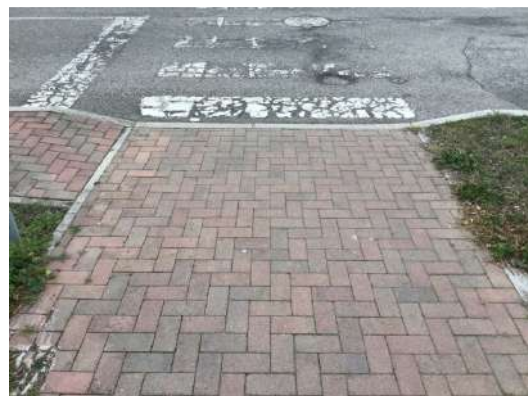
Assenza di segnalazione tattile per non vedenti (intercettazione attraversamento)

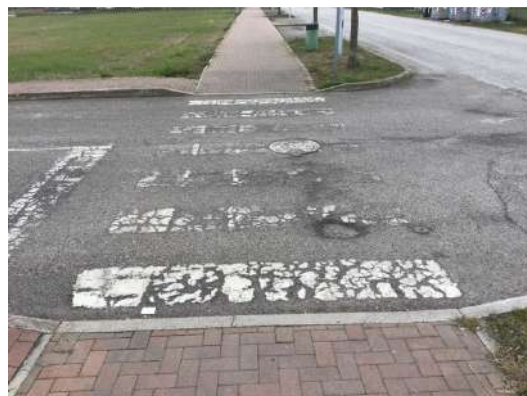
Attraversamento pedonale con pavimentazione inadeguata per la presenza di sconnessioni, chiusini/caditoie non raccordati con la pavimentazione esistente

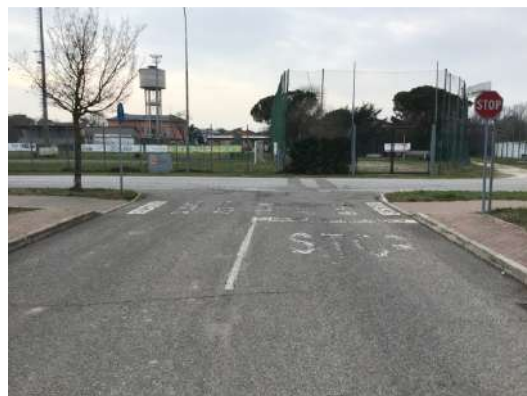
Assenza di segnaletica di preavviso di un attraversamento.

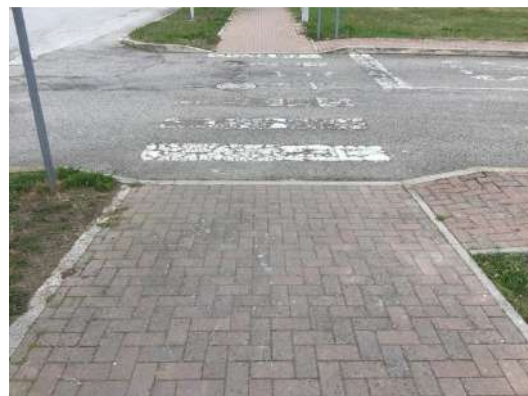
Assenza di segnalazione tattile per non vedenti (intercettazione attraversamento)

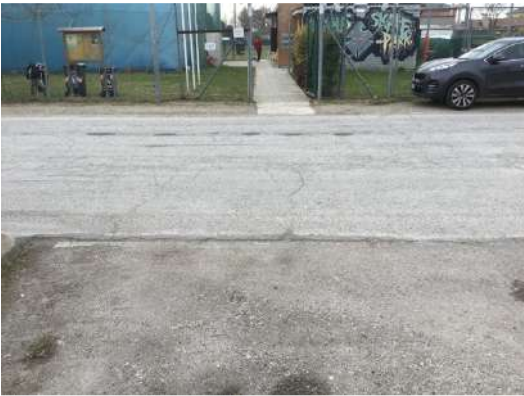
Assenza o inadeguatezza di attraversamento pedonale a raso

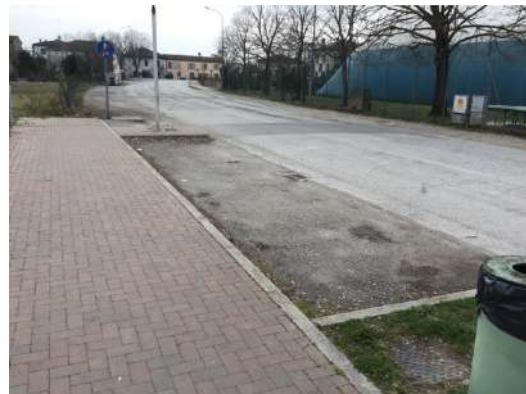
Scarsa o inesistente dotazione di parcheggi riservati ai disabili. (Parcheggio a pettine ortogonale al percorso pedonale)

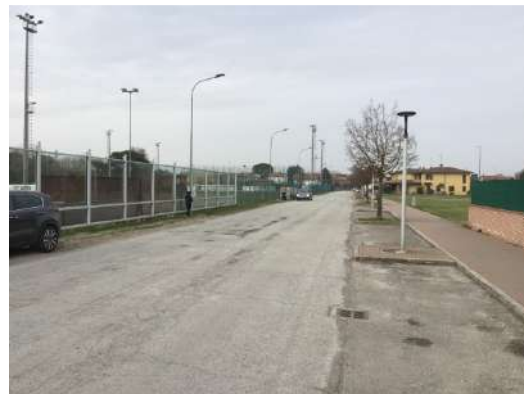
Assenza di percorso in rilevato

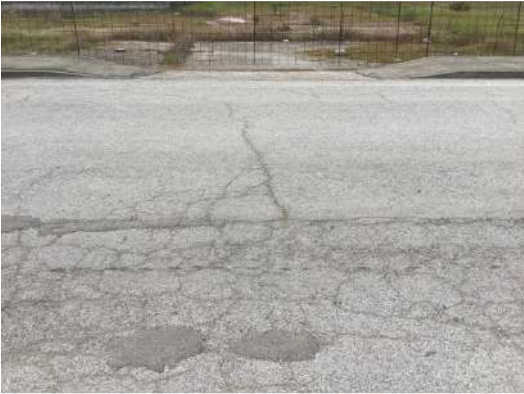
Rampa non conforme

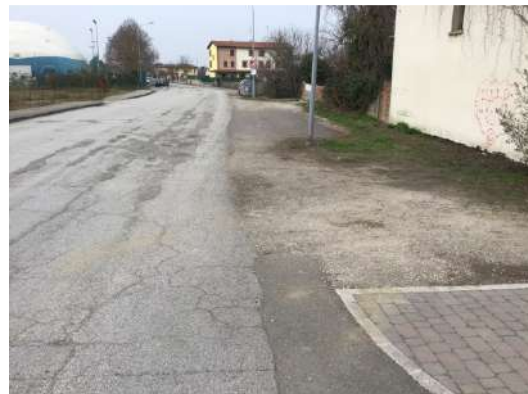
Assenza di percorso in rilevato

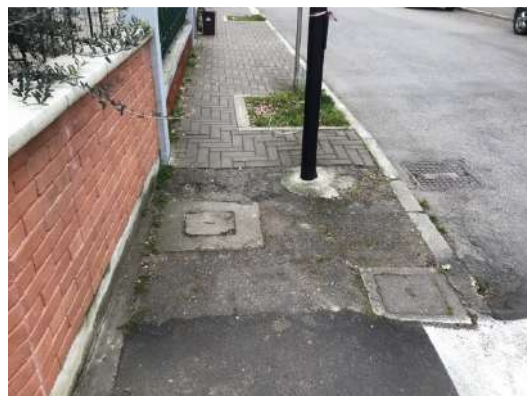
Presenza di sconnessioni, buche isolate, deformazioni della pavimentazione esistente, assenza di porzioni di essa.

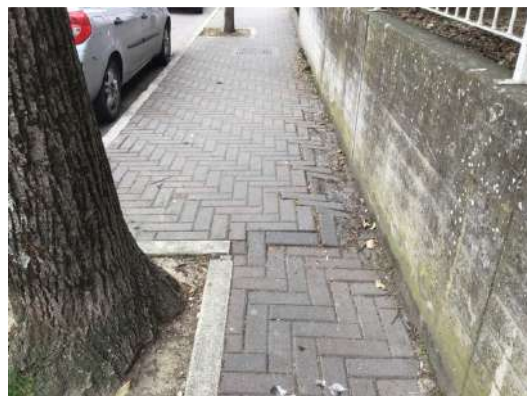
Pavimentazione sconnessa/deformata per la presenza di radici affioranti

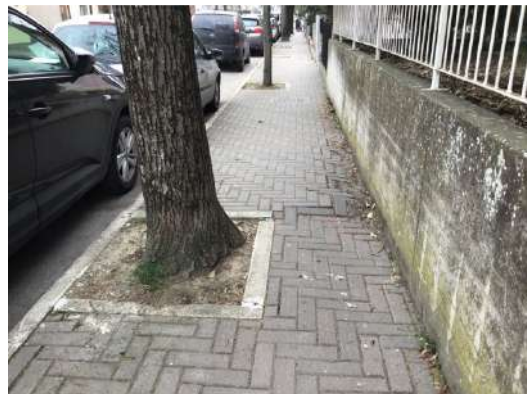
Ostacolo costituito da elemento arboreo/arbustivo

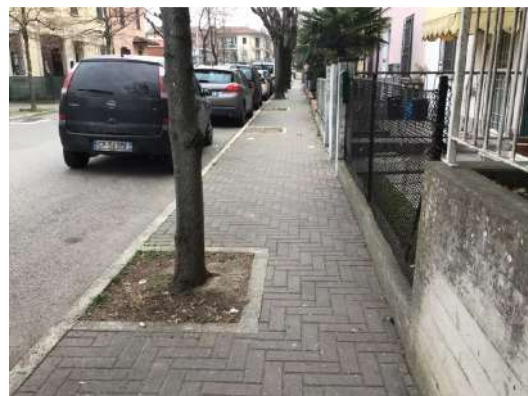
Inserimento della griglia di tamponamento del tronco dell'albero a scopo drenante. (continuità del percorso)

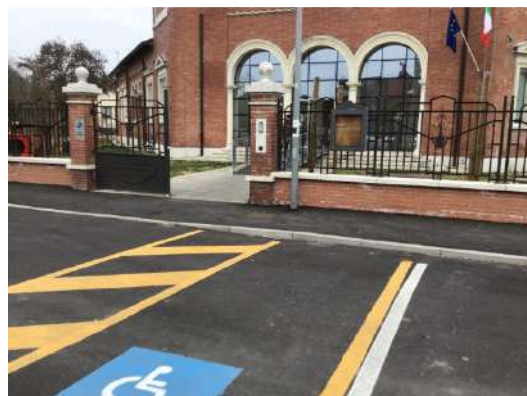
Parcheggio riservato sprovvisto di segnaletica su supporto verticale

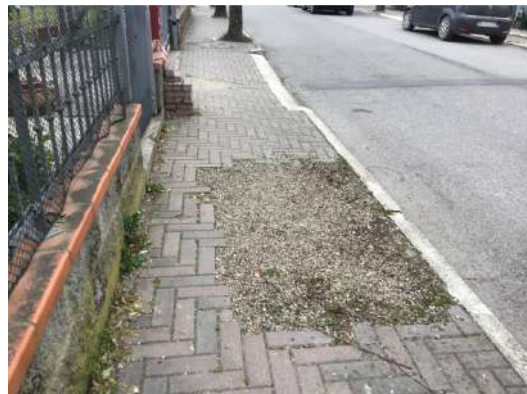
Presenza di sconnessioni, buche isolate, deformazioni della pavimentazione esistente, assenza di porzioni di essa.

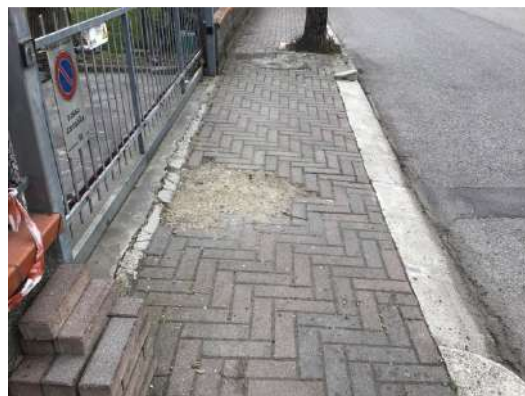
Presenza di sconnessioni, buche isolate, deformazioni della pavimentazione esistente, assenza di porzioni di essa.

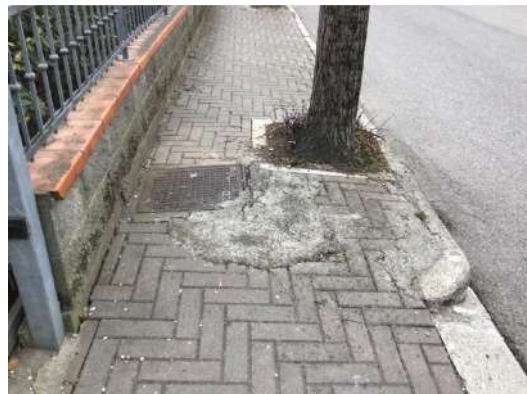
Pavimentazione sconnessa/deformata per la presenza di radici affioranti

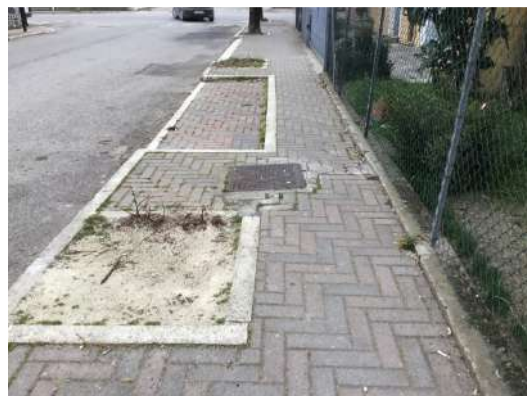
Pavimentazione sconnessa/deformata per la presenza di radici affioranti

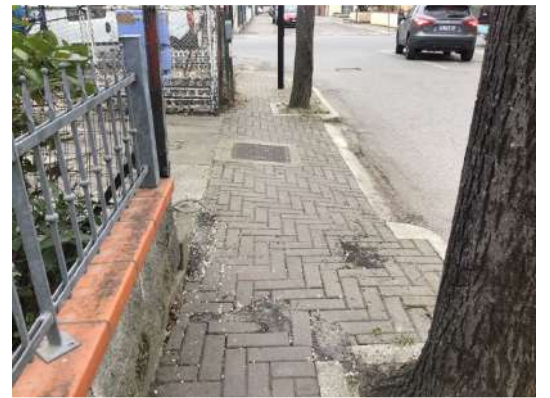
Dislivello causato da pendenza eccessiva del passo carraio

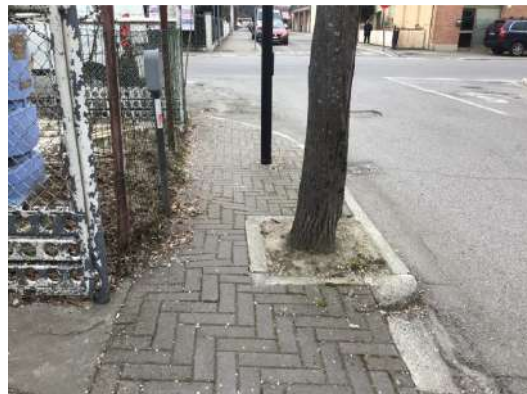
Ostacolo costituito da elemento  
arboreo/arbustivo

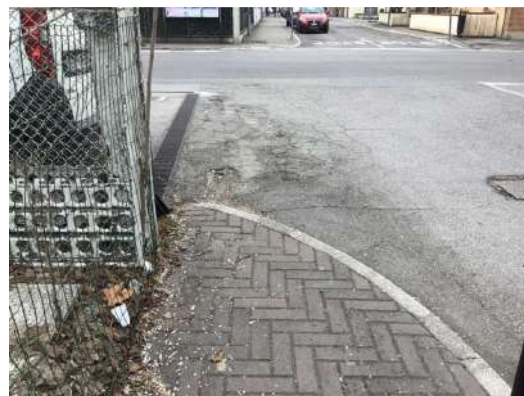
Assenza di percorso in rilevato

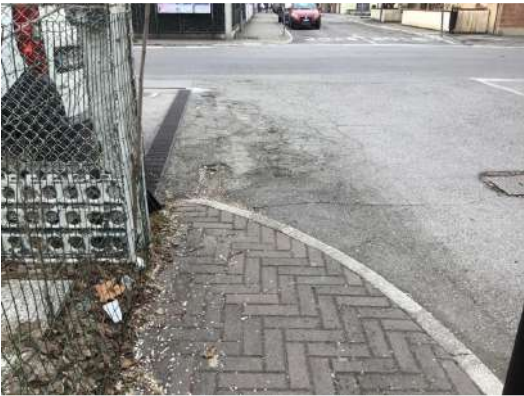
Assenza o inadeguatezza di attraversamento pedonale a raso

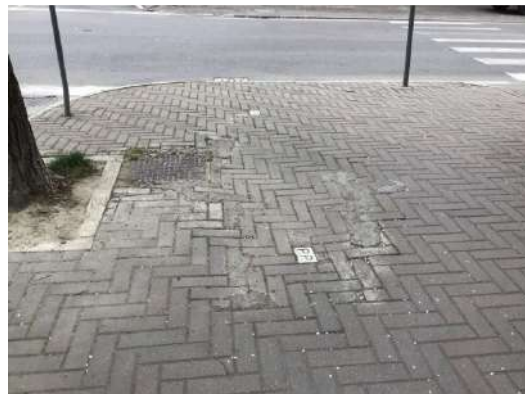
Presenza di sconnessioni, buche isolate, deformazioni della pavimentazione esistente, assenza di porzioni di essa.

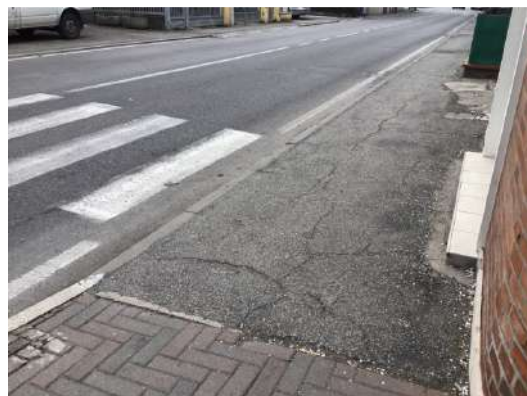
Assenza di segnalazione tattile per non vedenti (intercettazione attraversamento)

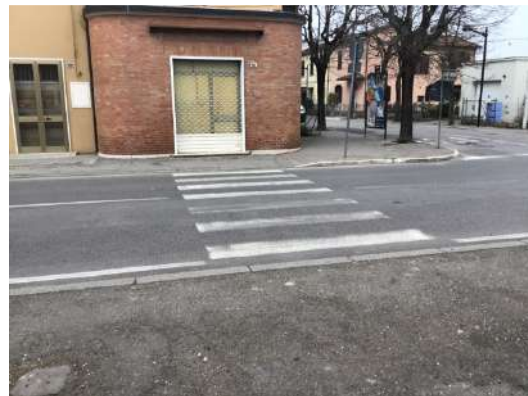
Attraversamento pedonale non segnalato nel modo adeguato

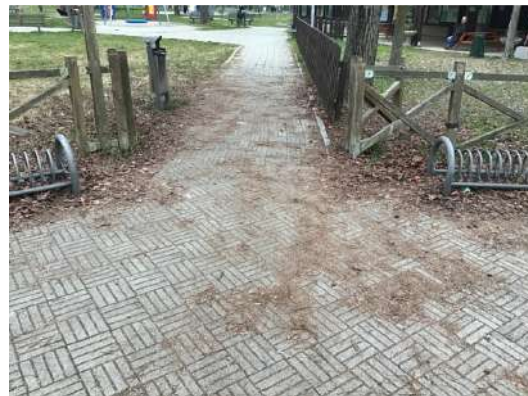
Segnaletica informativa tattile - assenza in parco o ambiente urbano

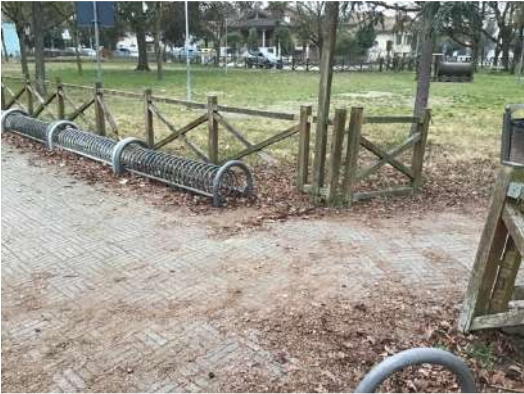
Assenza di segnalazione tattilo-plantare per l'intercettazione di pubblici servizi (Targa tattile, fermata del mezzo pubblico)
