# COMUNE DI CONSELICE(RA)

## PIANO ABBATTIMENTO DELLE BARRIERE ARCHITETTONICHE

### FASCICOLI UNITA' URBANE

Professionista Incaricato: Studio di Architettura Stefano Maurizio (VE)

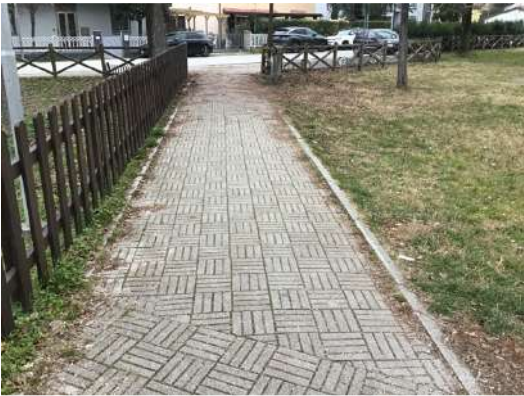
Percorso in rilevato con sconnessioni, buche, mancata finitura, deformazioni

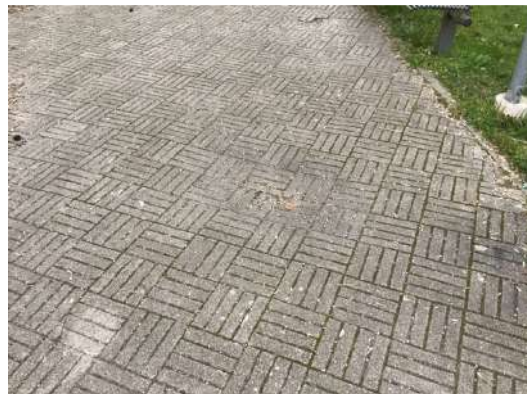
Presenza di sconnessioni, buche isolate, deformazioni della pavimentazione esistente, assenza di porzioni di essa.

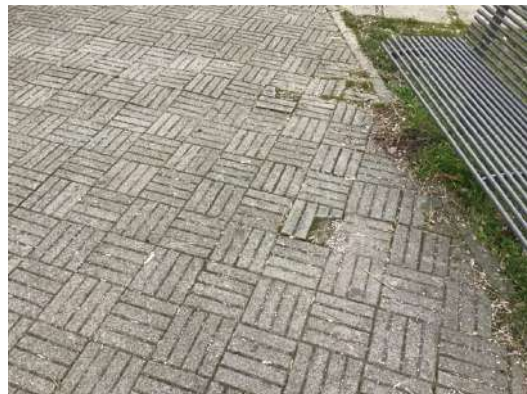
Presenza di sconnessioni, buche isolate, deformazioni della pavimentazione esistente, assenza di porzioni di essa.

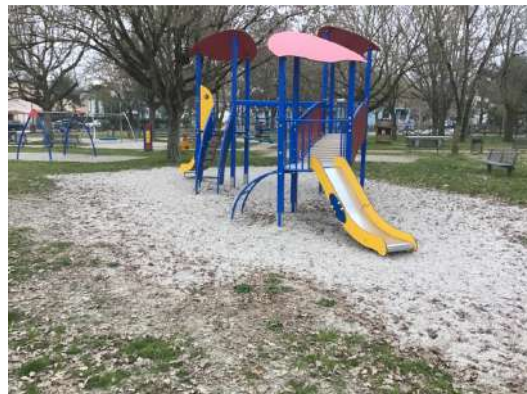
Inserimento di pavimentazione antitrauma

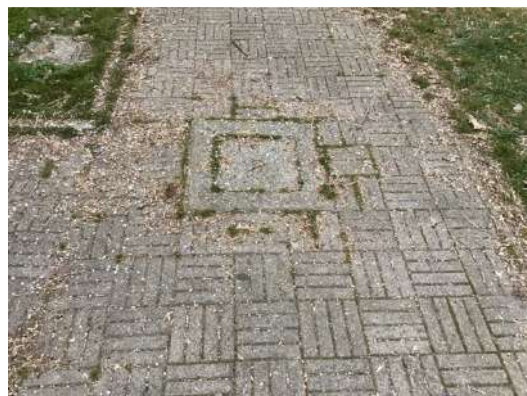
Pavimentazione dissestata per la presenza di pozzetto/chiusino

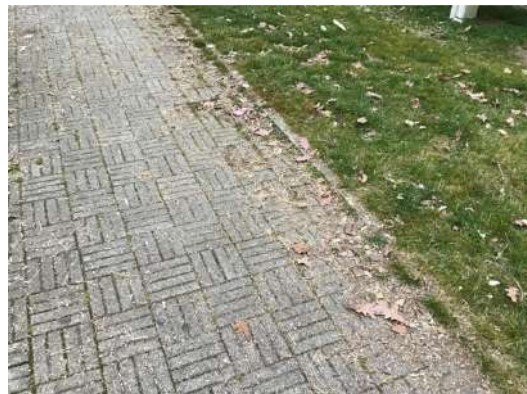
Presenza di sconnessioni, buche isolate, deformazioni della pavimentazione esistente, assenza di porzioni di essa.

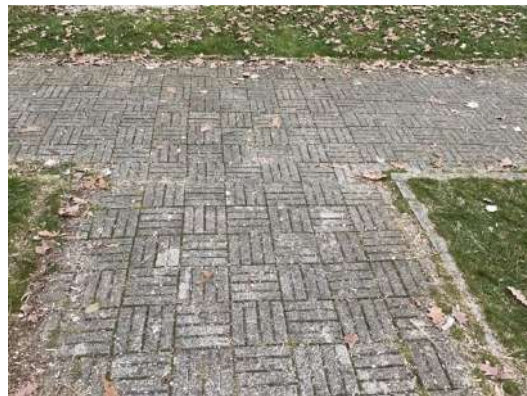
Presenza di sconnessioni, buche isolate, deformazioni della pavimentazione esistente, assenza di porzioni di essa.

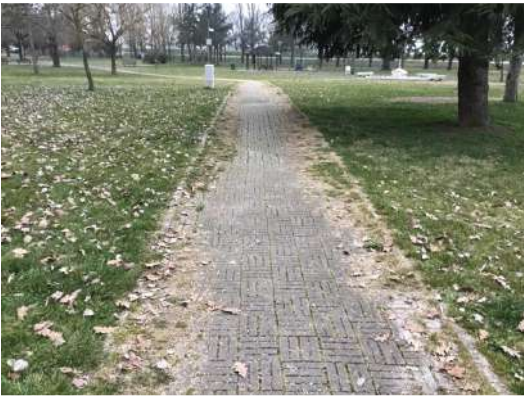
Percorso in rilevato con sconnessioni, buche, mancata finitura, deformazioni

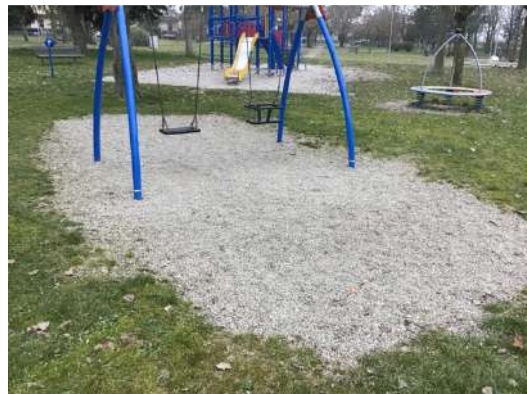
Inserimento di pavimentazione antitrauma

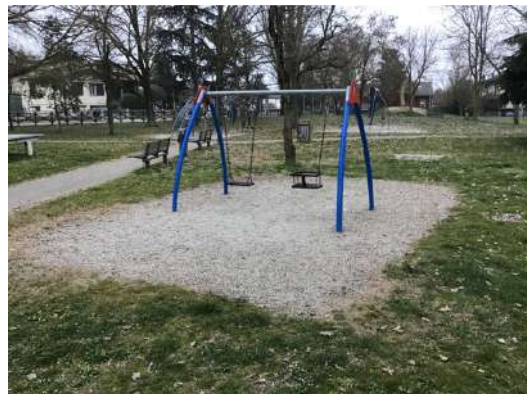
Inserimento di pavimentazione antitrauma

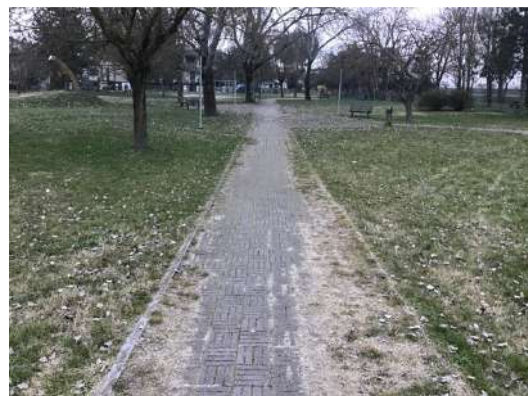
Percorso in rilevato con sconnessioni, buche, mancata finitura, deformazioni

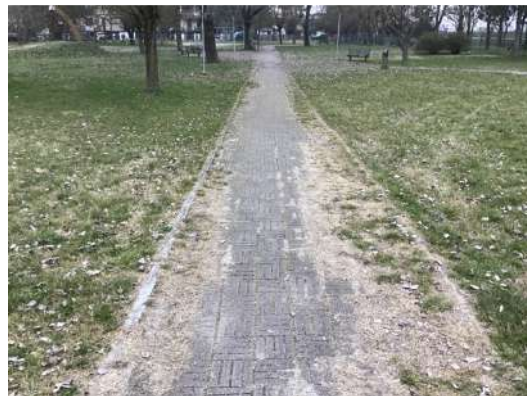
Ostacolo costituito da elemento arboreo/arbustivo

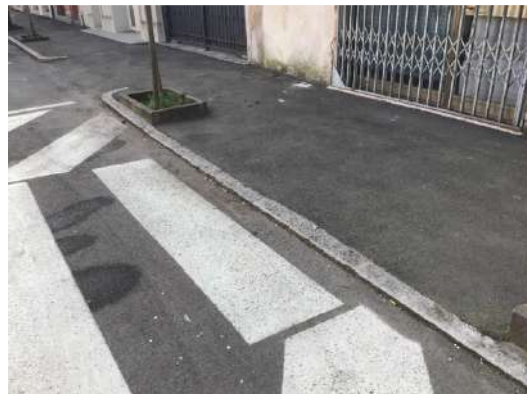
Dislivello causato da gradino max 2,5 cm

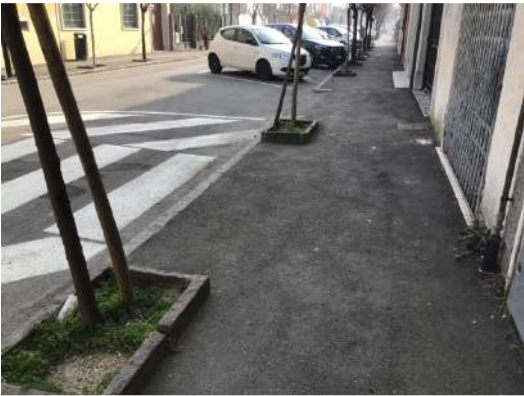
Assenza di segnalazione tattile per non vedenti (intercettazione attraversamento)

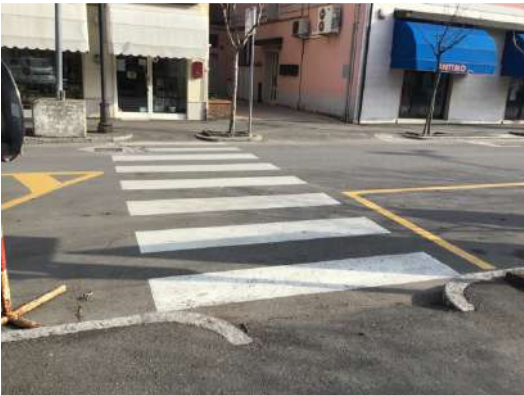
Assenza o inadeguatezza di attraversamento pedonale a raso

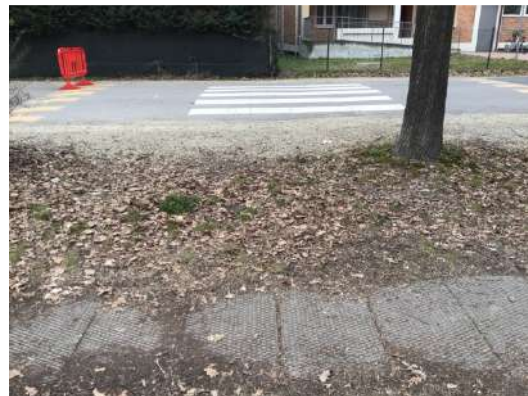
Assenza o inadeguatezza di attraversamento pedonale a raso

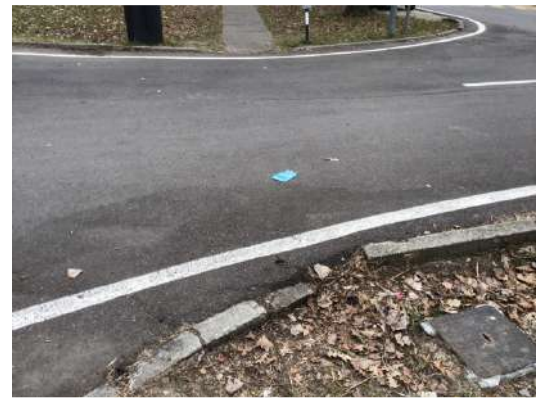
Assenza o inadeguatezza di attraversamento pedonale a raso

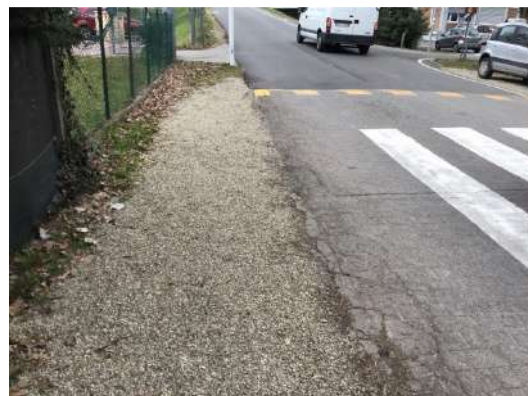
Assenza di percorso a raso

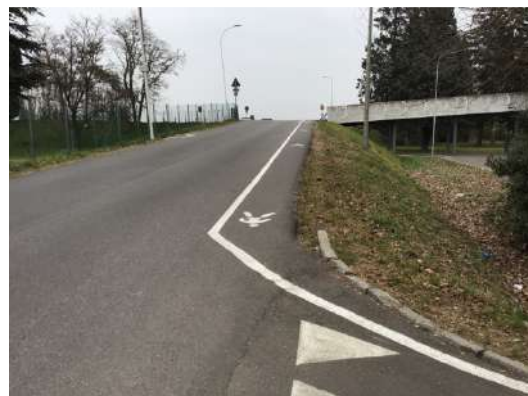
Assenza di protezione del percorso pedonale

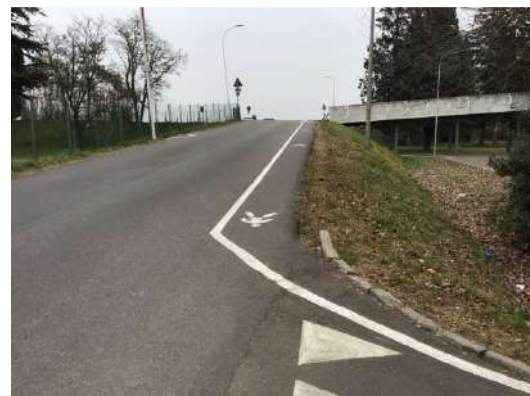
Assenza di percorso accessibile  
 (sottodimensionato)

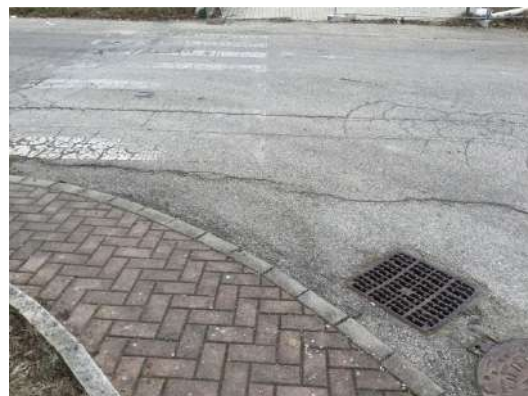
Assenza o inadeguatezza di attraversamento pedonale a raso

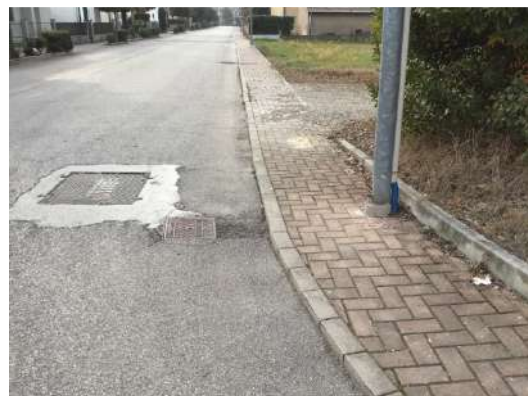
Assenza di percorso accessibile  
(sottodimensionato)

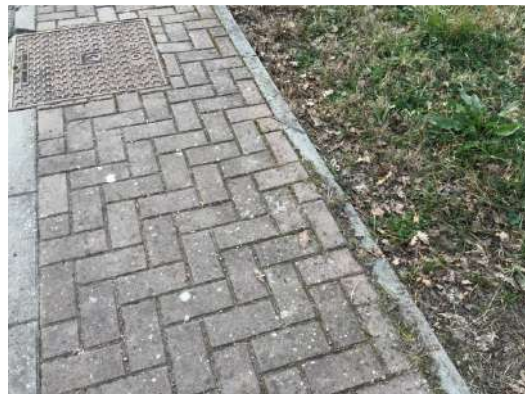
Presenza di sconnessioni, buche isolate, deformazioni della pavimentazione esistente, assenza di porzioni di essa.

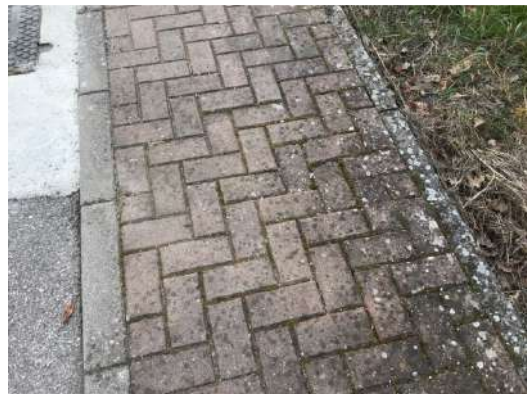
Presenza di sconnessioni, buche isolate, deformazioni della pavimentazione esistente, assenza di porzioni di essa.

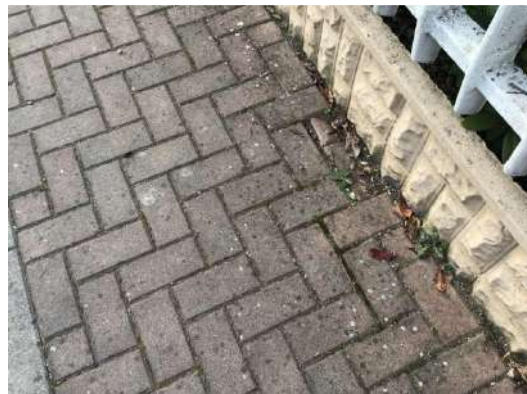
Presenza di sconnessioni, buche isolate, deformazioni della pavimentazione esistente, assenza di porzioni di essa.

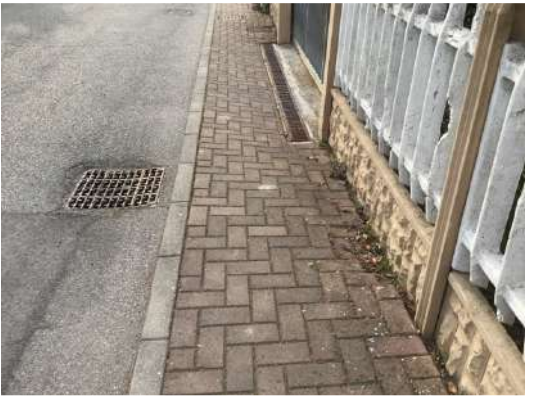
Passo carraio inadeguato - abbassamento marciapiede con rampa

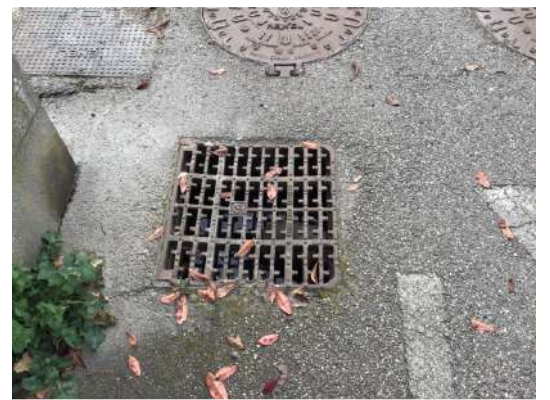
Caditoia inadeguata

Sostituzione della caditoia con nuovo manufatto che verrà incassato e reso perfettamente complanare al pavimento. La caditoia non dovrà presentare fessure tali da costituire ostacolo o pericolo rispetto a ruote, tacchi o bastoni. I vuoti non potranno essere attraversati da sfere di diametro superiore ai 20 mm (preferibilmente non superiore a 15 mm); eventuali fessure parallele dovranno essere poste in senso ortogonale alla principale direzione di marcia.

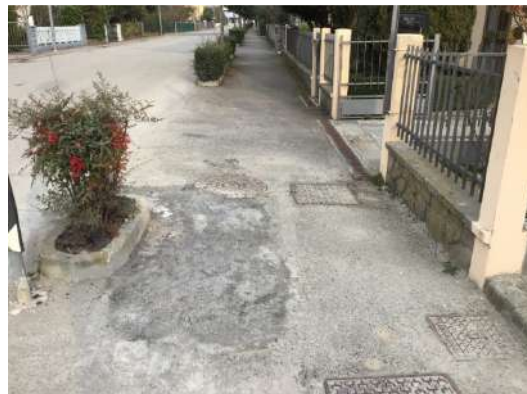
Presenza d pendenza trasversale eccessiva

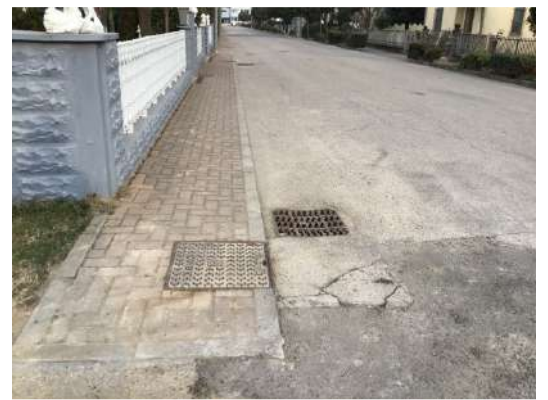
Assenza di percorso accessibile (sottodimensionato)

Realizzazione a fianco del percorso esistente, di una nuova pavimentazione pedonale, identica alla preesistente, aumentando la larghezza complessiva del percorso. Per consentirne l'uso da parte di persone in carrozzina, la larghezza minima dovrà essere di cm. 90/120. La superficie calpestabile sarà compatta ed omogenea. Le fugature prive di risalti e non superiori a cm. 0,5. La pendenza trasversale nel suo complesso non dovrà superare l'1%.  
**ATTENZIONE!**  
Occorre fare una buona rasatura della finitura superficiale (attraverso la compattazione e la rullatura del materiale) per evitare di creare altre criticità sulla pavimentazione per le persone con difficoltà motorie. Ovvero non creare spessori e fonti di inciampo.

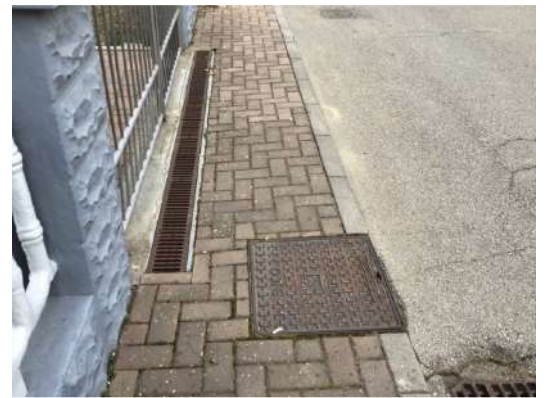
Passo carraio inadeguato - abbassamento marciapiede con rampa

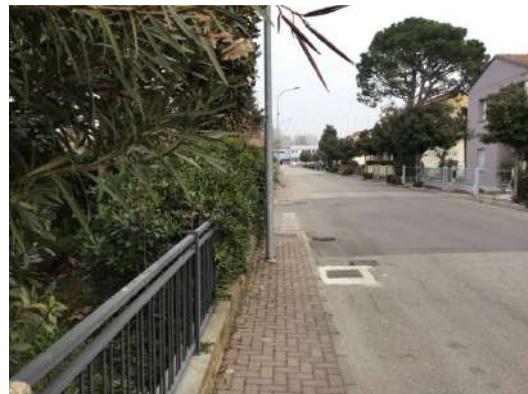
Ostacolo costituito da elemento  
arboreo/arbustivo

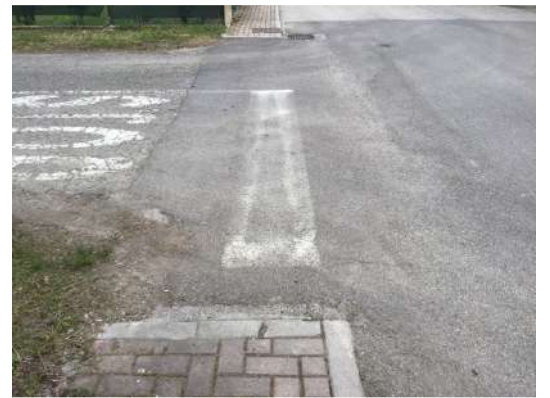
Assenza o inadeguatezza di attraversamento pedonale a raso

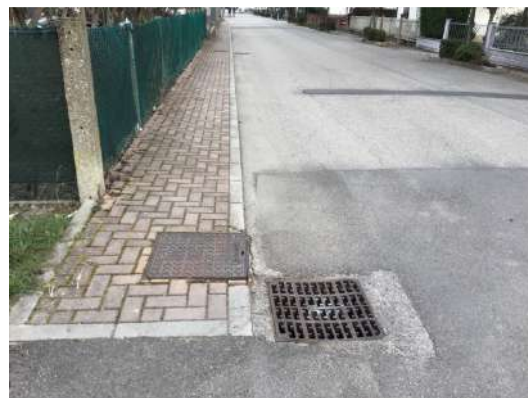
Assenza di percorso accessibile  
(sottodimensionato)

Realizzazione a fianco del percorso esistente, di una nuova pavimentazione pedonale, identica alla preesistente, aumentando la larghezza complessiva del percorso. Per consentirne l'uso da parte di persone in carrozzina, la larghezza minima dovrà essere di cm. 90/120. La superficie calpestabile sarà compatta ed omogenea. Le fugature prive di risalti e non superiori a cm. 0,5. La pendenza trasversale nel suo complesso non dovrà superare l'1%.

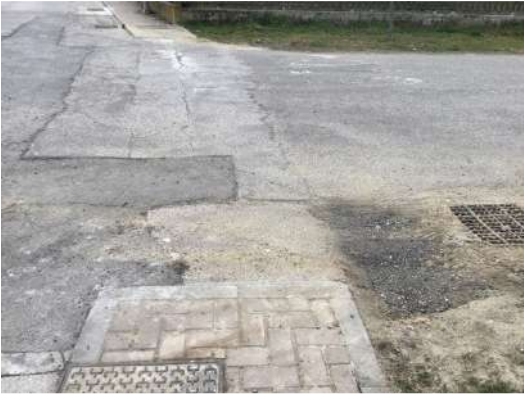
Assenza o inadeguatezza di attraversamento pedonale a raso

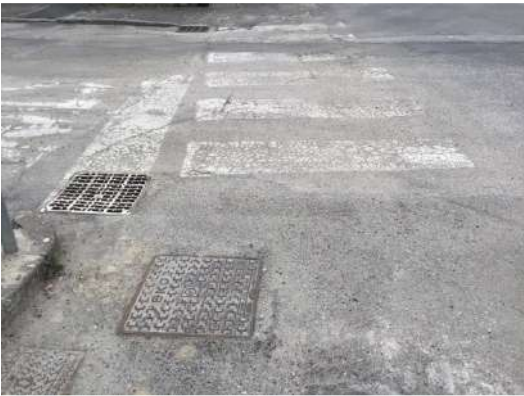
Assenza o inadeguatezza di attraversamento pedonale a raso

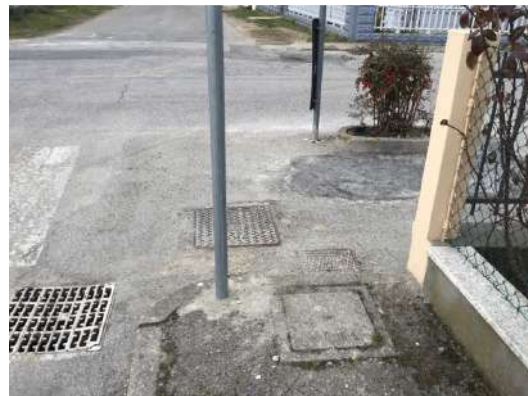
Assenza o inadeguatezza di attraversamento pedonale a raso

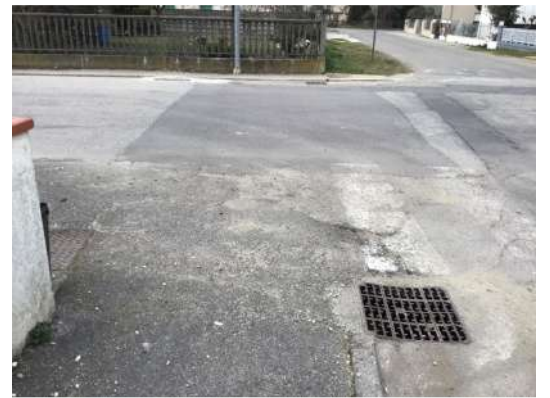
Assenza o inadeguatezza di attraversamento pedonale a raso

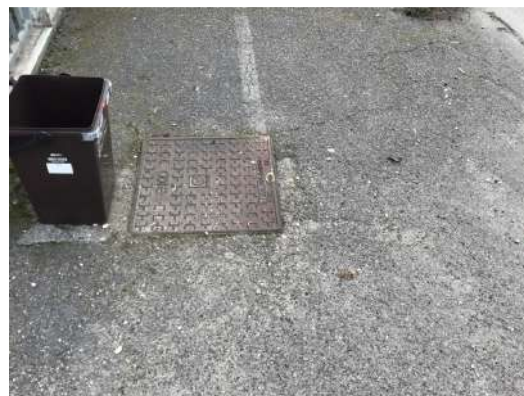
Pavimentazione dissestata per la presenza di pozzetto/chiusino

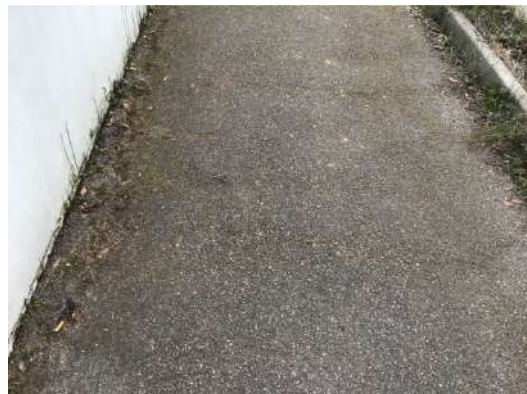
Presenza di sconnessioni, buche isolate, deformazioni della pavimentazione esistente, assenza di porzioni di essa.

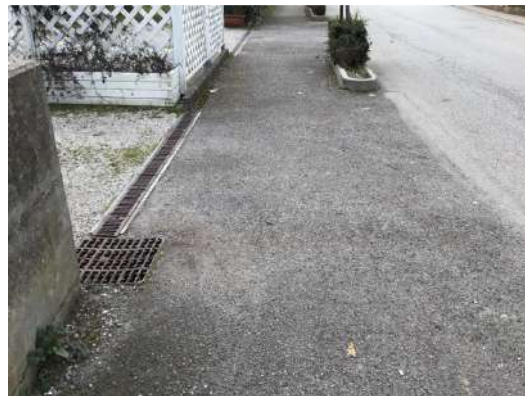
Presenza di sconnessioni, buche isolate, deformazioni della pavimentazione esistente, assenza di porzioni di essa.

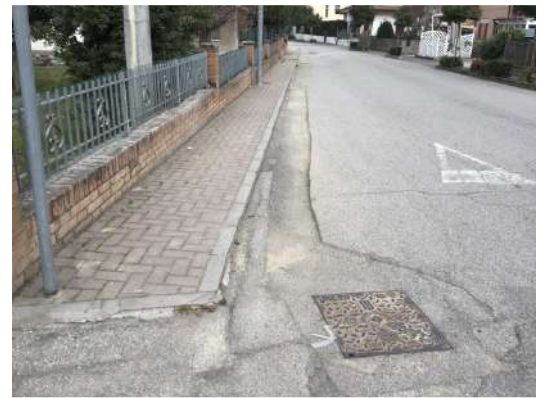
Assenza di percorso accessibile (sottodimensionato)

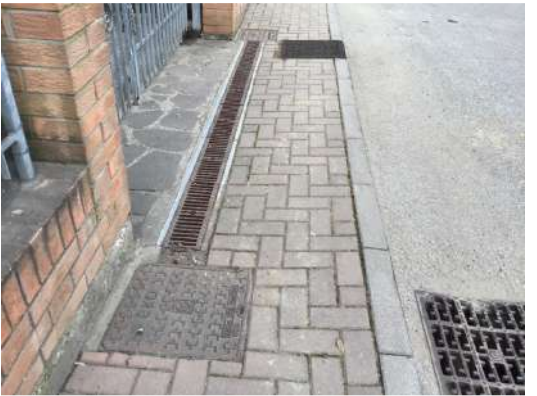
Passo carraio inadeguato - abbassamento marciapiede con rampa

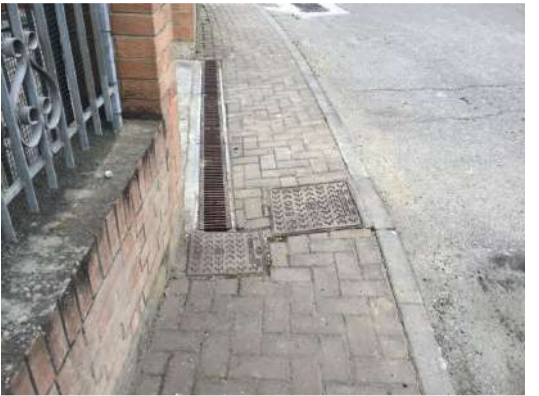
Passo carraio inadeguato - abbassamento marciapiede con rampa

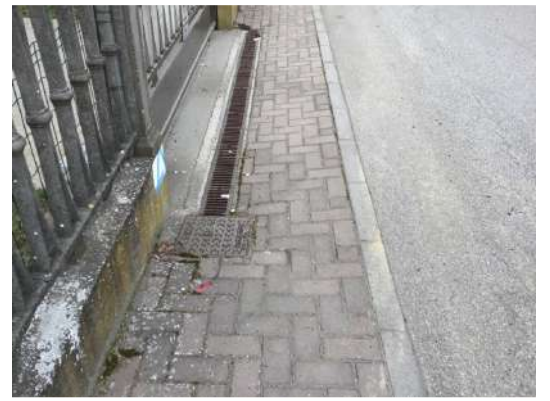
Passo carraio inadeguato - abbassamento marciapiede con rampa

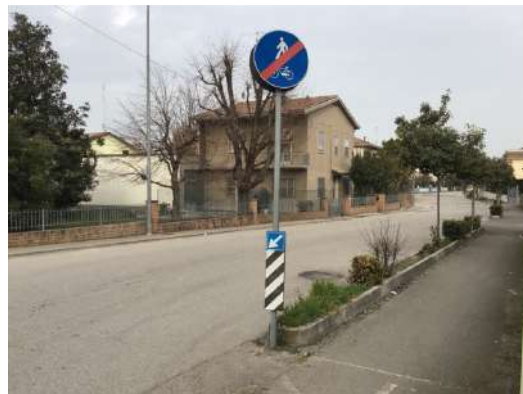
Ostacolo costituito da base fissa a corredo di indicazione segnaletica o cartello pubblicitario o cartello di fermata autobus

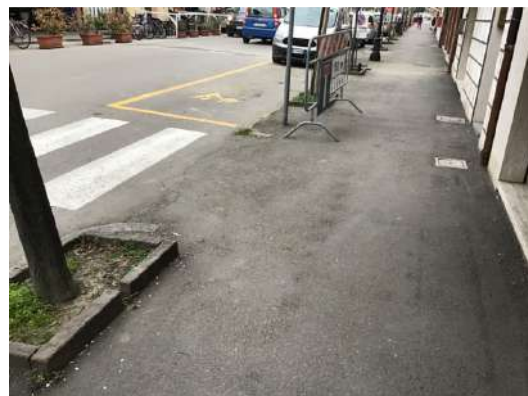
Assenza di segnalazione tattile per non vedenti (intercettazione attraversamento)

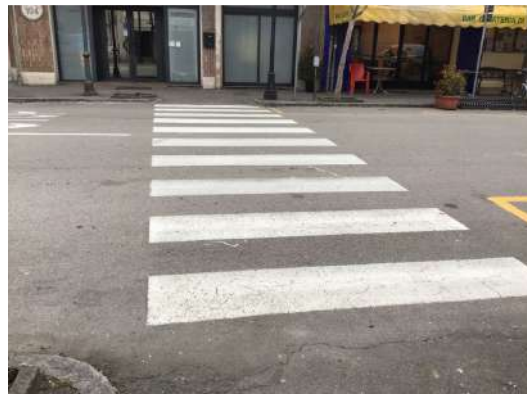
Assenza di segnalazione tattilo-plantare come linea guida all'orientamento delle persone non vedenti

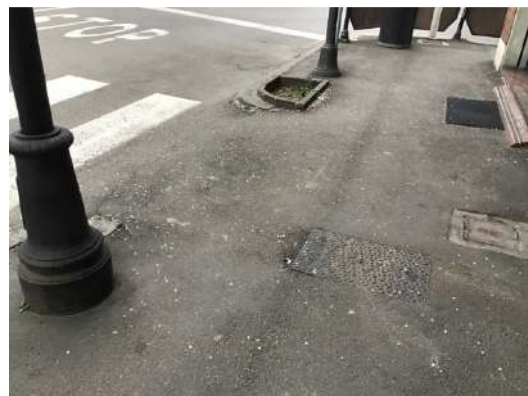
Assenza di segnalazione tattile per non vedenti (intercettazione attraversamento)

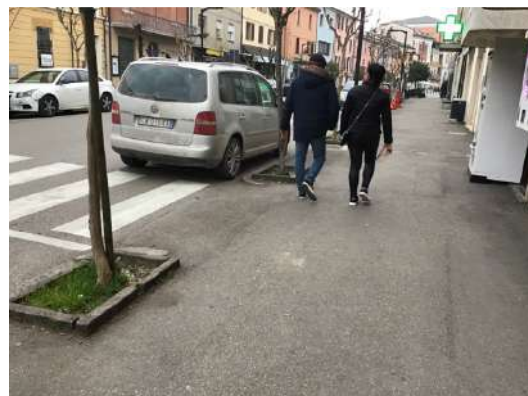
Assenza di segnalazione tattile per non vedenti (intercettazione attraversamento)

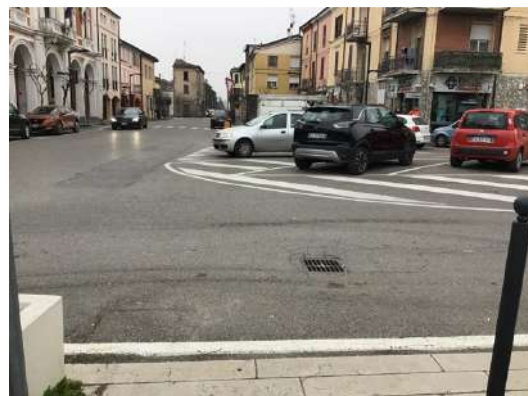
Assenza o inadeguatezza di attraversamento pedonale a raso

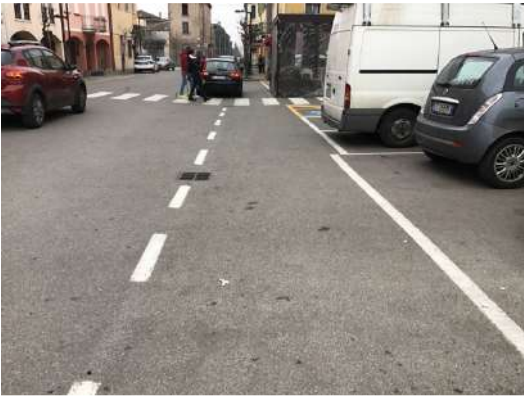
Carenza o inadeguatezza di protezione del percorso pedonale

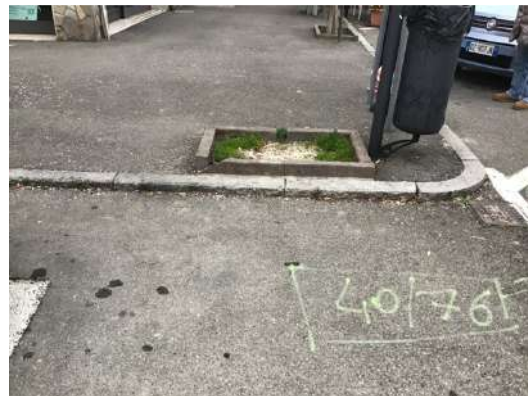
Dislivello causato da gradino di 2/30 cm

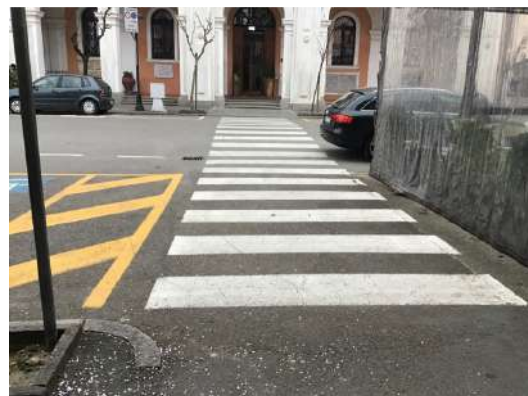
Assenza di segnalazione tattilo-plantare come linea guida all'orientamento delle persone non vedenti

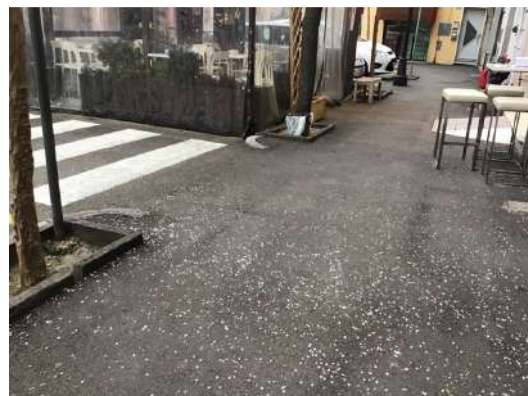
Assenza di segnalazione tattile per non vedenti (intercettazione attraversamento)

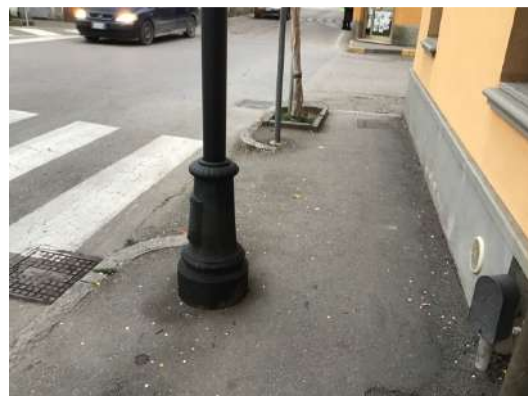
Assenza di segnalazione tattile per non vedenti (intercettazione attraversamento)

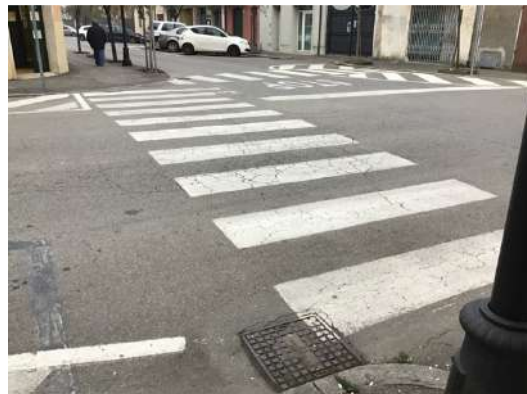
Assenza di segnalazione tattilo-plantare come linea guida all'orientamento delle persone non vedenti

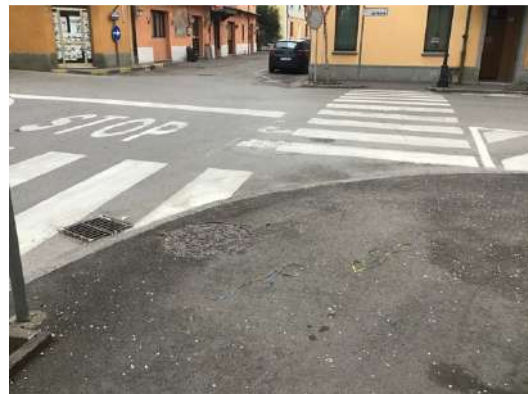
Assenza di segnalazione tattile per non vedenti in prossimità di doppio attraversamento pedonale.

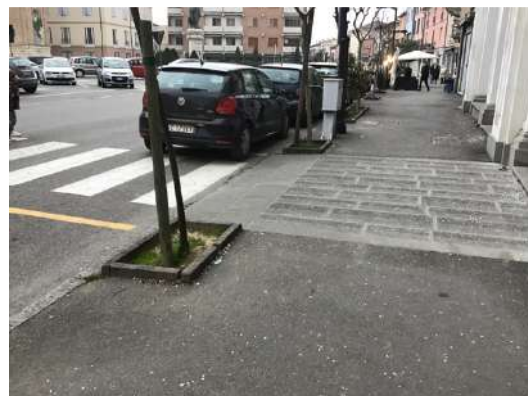
Assenza di segnalazione tattile per non vedenti (intercettazione attraversamento)

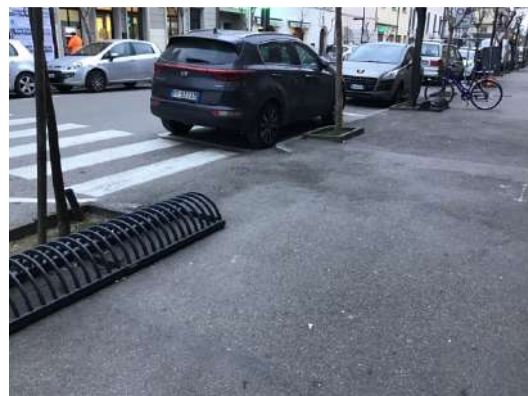
Assenza di segnalazione tattile per non vedenti (intercettazione attraversamento)

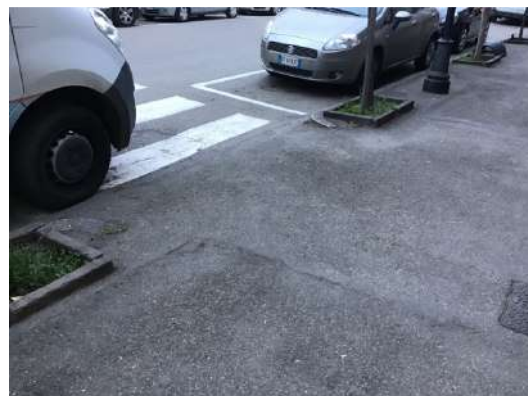
Assenza di segnalazione tattile per non vedenti (intercettazione attraversamento)

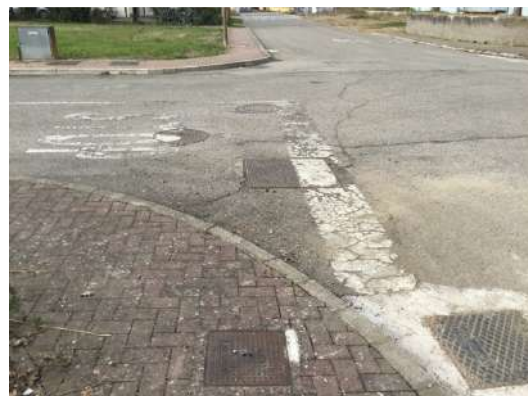
Assenza o inadeguatezza di attraversamento pedonale a raso

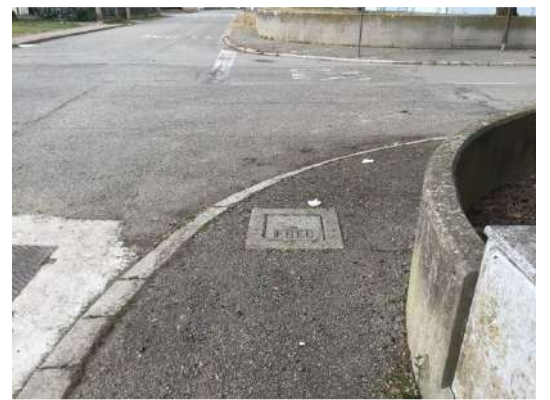
Assenza o inadeguatezza di attraversamento pedonale a raso

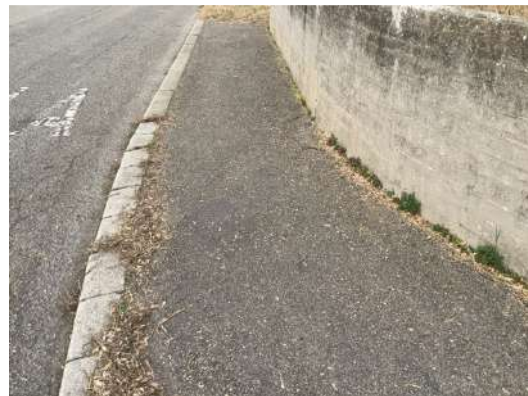
Presenza di sconnessioni, buche isolate, deformazioni della pavimentazione esistente, assenza di porzioni di essa.

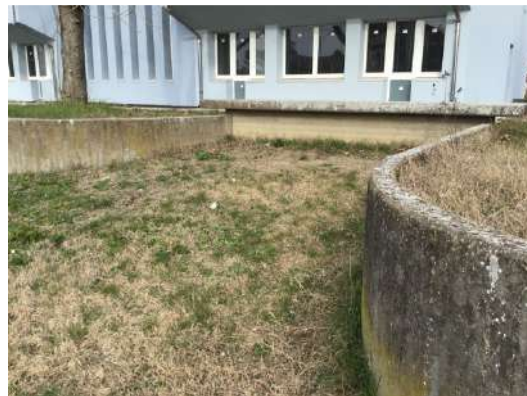
Assenza di rastrelliera per sosta di cicli e motocicli

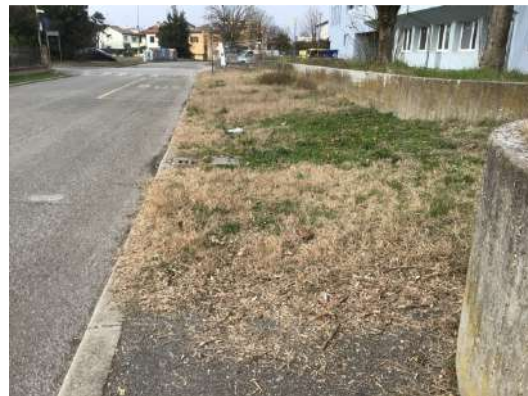
Assenza di percorso in rilevato

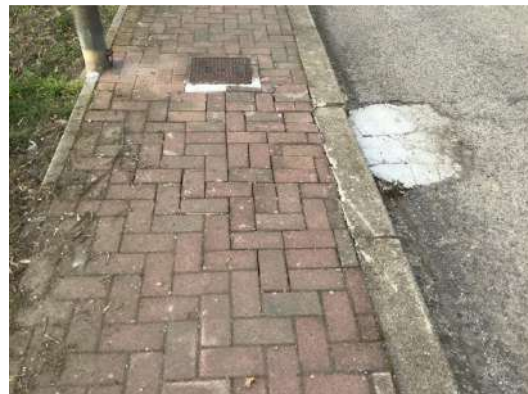
Pavimentazione dissestata per la presenza di pozzetto/chiusino

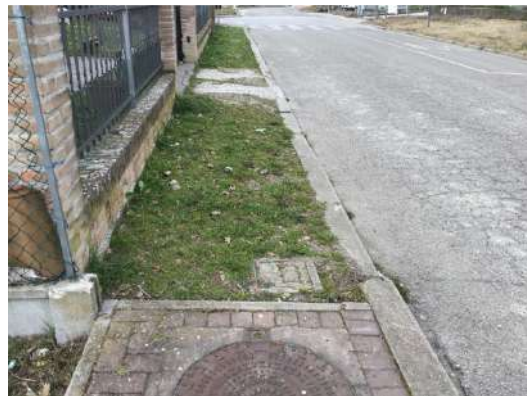
Assenza di percorso in rilevato

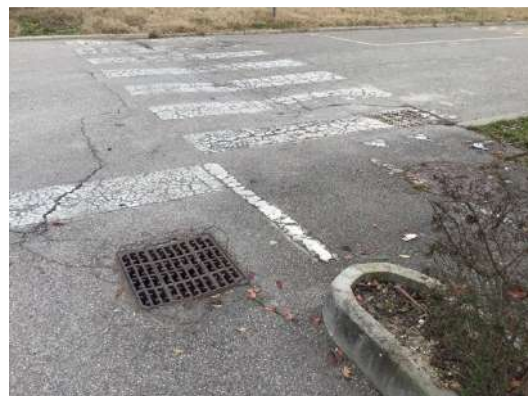
Assenza o inadeguatezza di attraversamento pedonale a raso

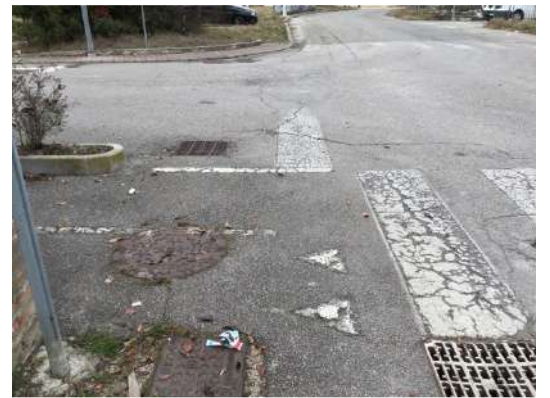
Assenza o inadeguatezza di attraversamento pedonale a raso

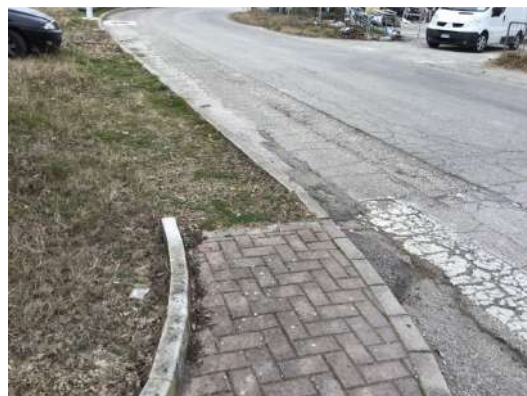
Assenza di protezione del percorso pedonale

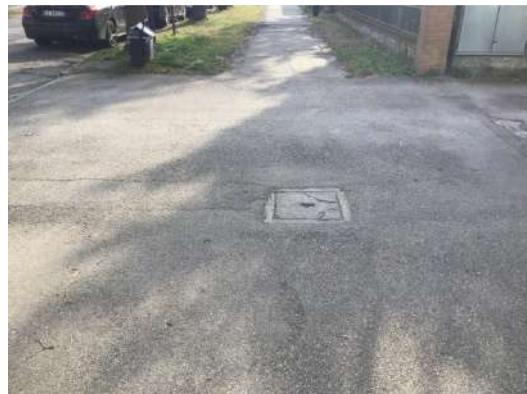
Pavimentazione dissestata per la presenza di pozzetto/chiusino

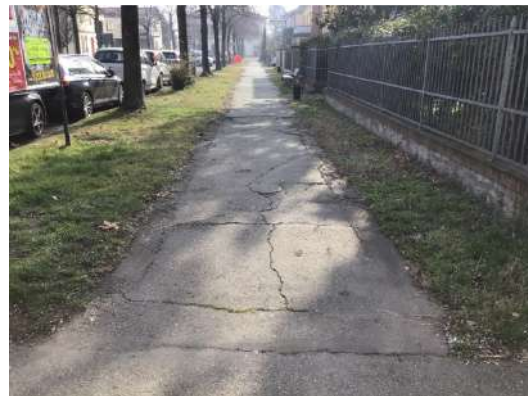
Pavimentazione sconnessa/deformata per la presenza di radici affioranti

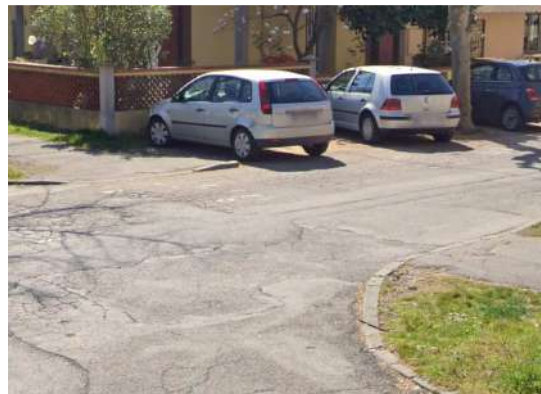
Assenza o inadeguatezza di attraversamento pedonale a raso

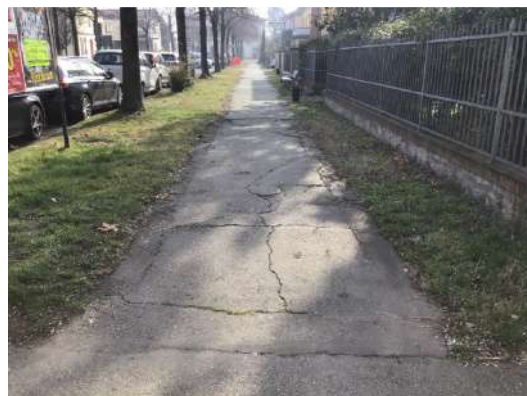
Pavimentazione sconnessa/deformata per la presenza di radici affioranti

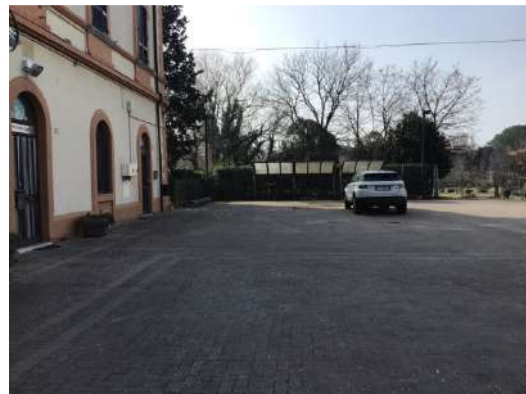
Scarsa o inesistente dotazione di parcheggi riservati ai disabili. (Parcheggio a pettine ortogonale al percorso pedonale)

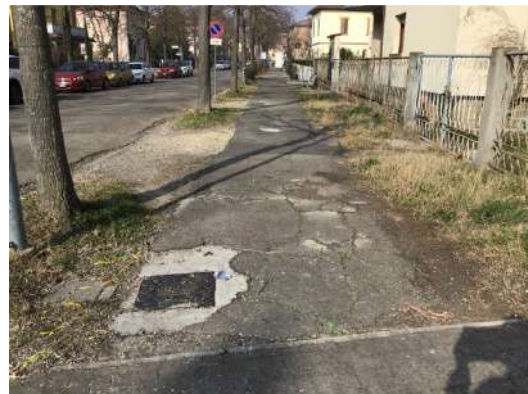
Pavimentazione sconnessa/deformata per la presenza di radici affioranti

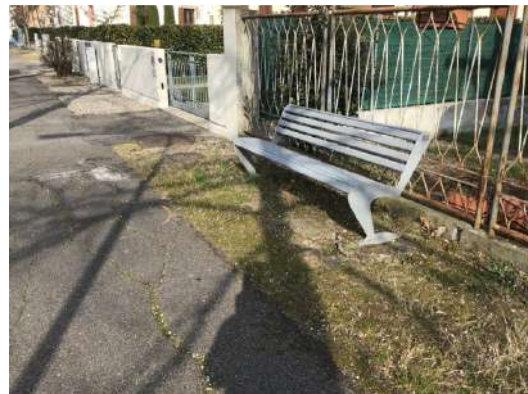
Assenza o adeguamento dimensionale dello stallò a corredo di seduta preesistente

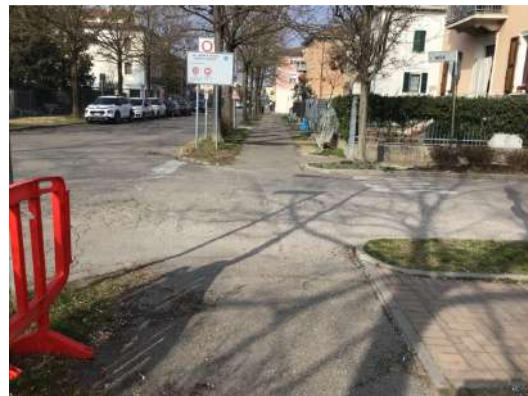
Assenza o inadeguatezza di attraversamento pedonale a raso

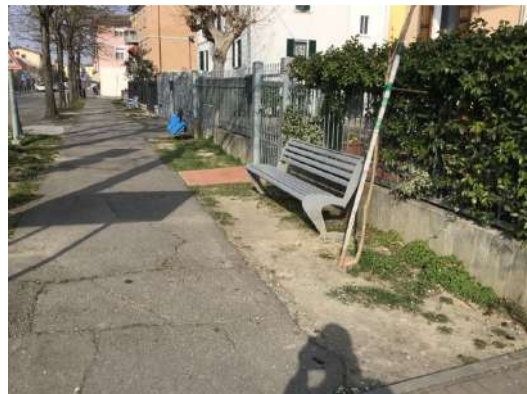
Assenza o adeguamento dimensionale dello stallò a corredo di seduta preesistente

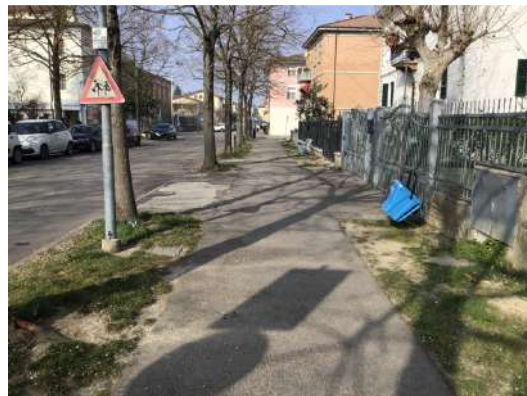
Pavimentazione sconnessa/deformata per la presenza di radici affioranti

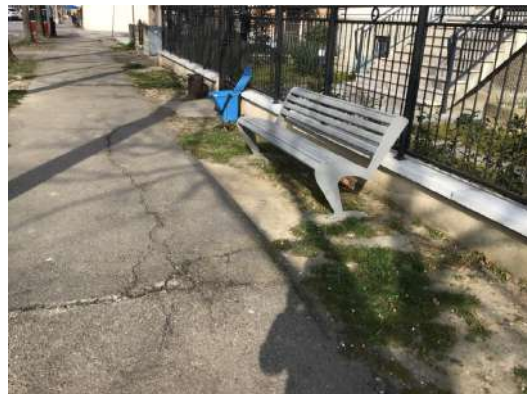
Assenza o adeguamento dimensionale dello stallò a corredo di seduta preesistente

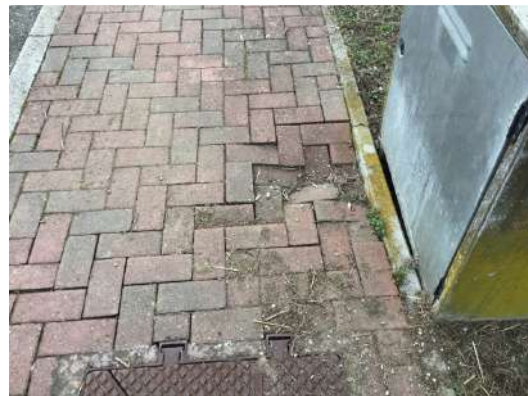
Il degrado della pavimentazione sembra dovuto alla presenza del manufatto tecnologico adiacente.

Pavimentazione dissestata per la presenza di pozzetto/chiusino

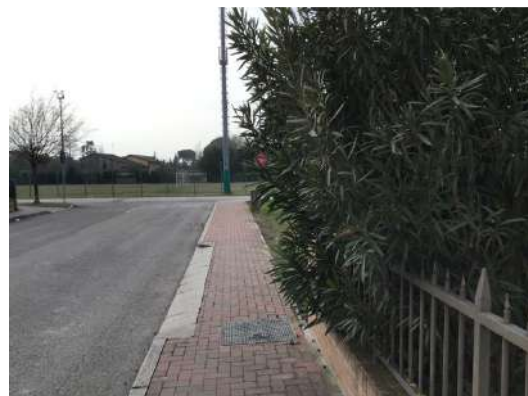
Ostacolo costituito da elemento  
arboreo/arbustivo

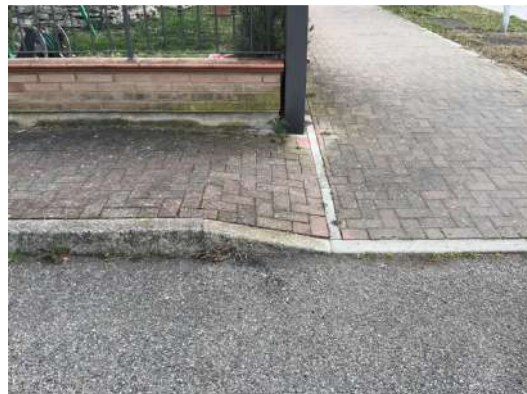
Rampa non conforme

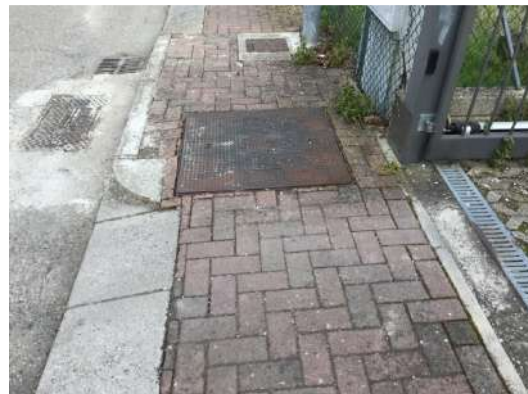
Pavimentazione dissestata per la presenza di pozzetto/chiusino

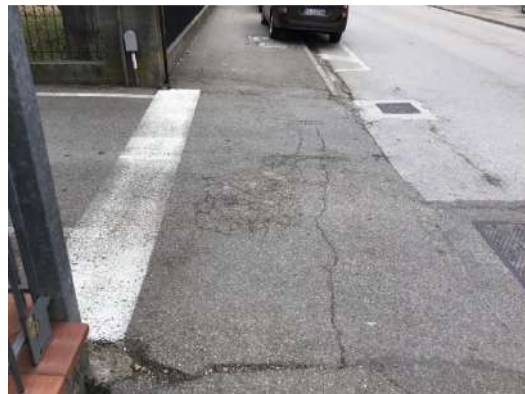
Assenza o inadeguatezza di attraversamento pedonale a raso

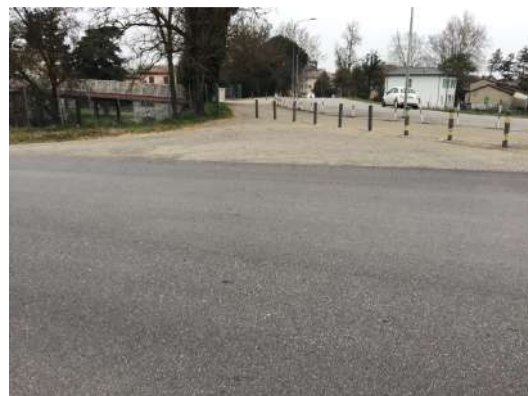
Assenza o inadeguatezza di attraversamento pedonale a raso

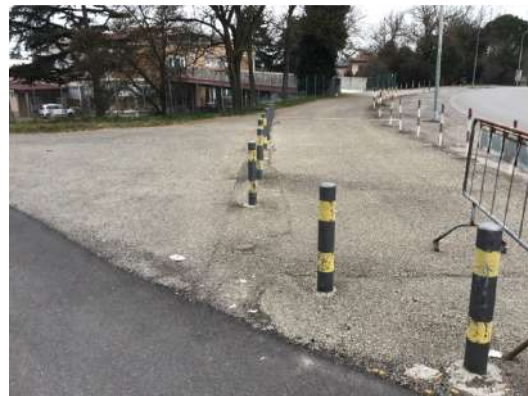
Presenza di sconnessioni, buche isolate, deformazioni della pavimentazione esistente, assenza di porzioni di essa.

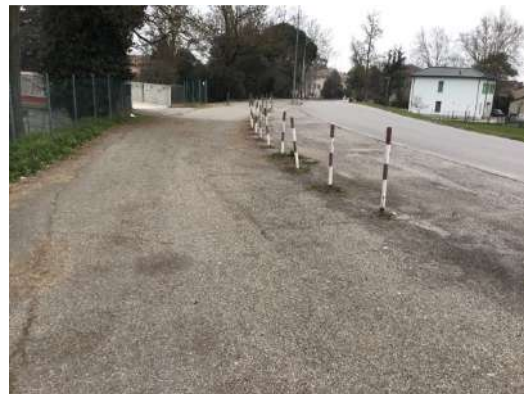
Presenza di sconnessioni, buche isolate, deformazioni della pavimentazione esistente, assenza di porzioni di essa.

Rifacimento della fugatura tramite asportazione materiale eventualmente sporgente e ripristino materiale dove mancante, con stilatura adeguata al fine di ottenere perfetta complanarietà tra gli elementi costituenti la pavimentazione. **ATTENZIONE!**

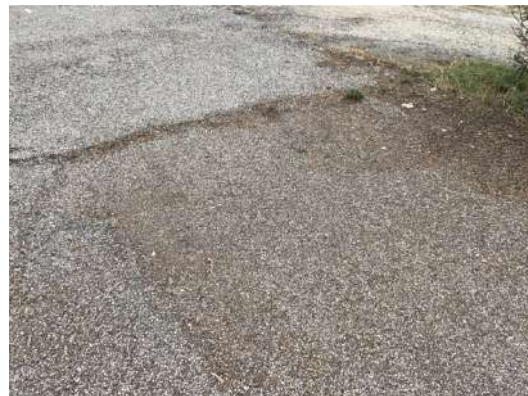
Presenza di sconnessioni, buche isolate, deformazioni della pavimentazione esistente, assenza di porzioni di essa.

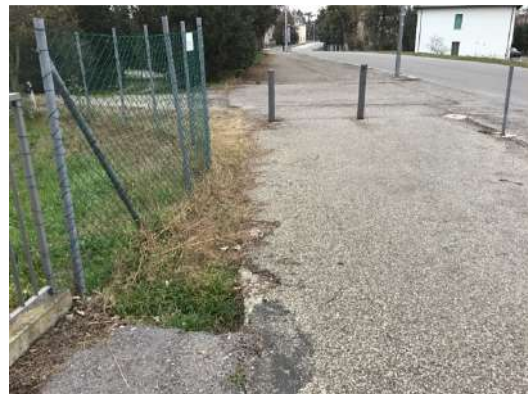
Assenza di cordolo battiruota

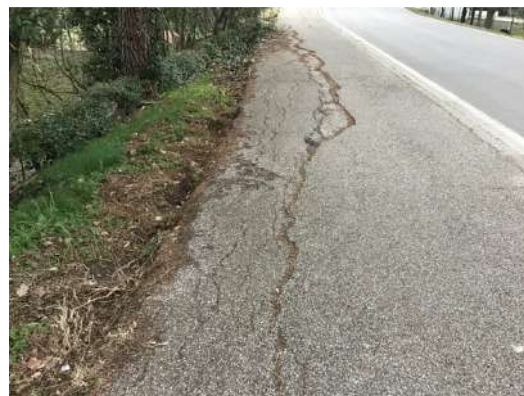
Presenza di sconnessioni, buche isolate, deformazioni della pavimentazione esistente, assenza di porzioni di essa.

Rifacimento della fugatura tramite asportazione materiale eventualmente sporgente e ripristino materiale dove mancante, con stilatura adeguata al fine di ottenere perfetta complanarietà tra gli elementi costituenti la pavimentazione. ATTENZIONE!

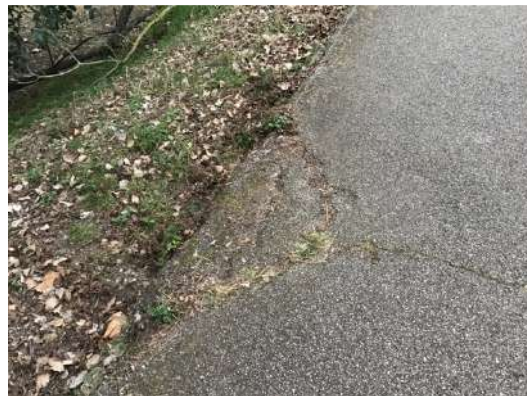
Presenza di sconnessioni, buche isolate, deformazioni della pavimentazione esistente, assenza di porzioni di essa.

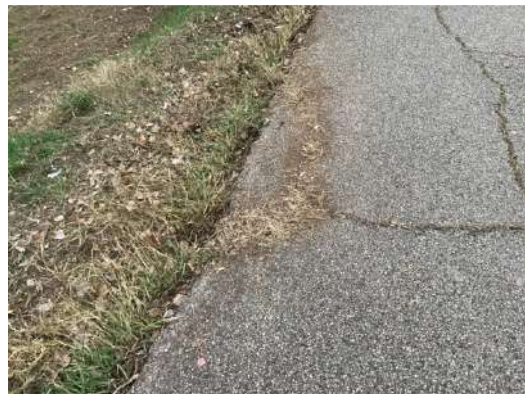
Presenza di sconnessioni, buche isolate, deformazioni della pavimentazione esistente, assenza di porzioni di essa.

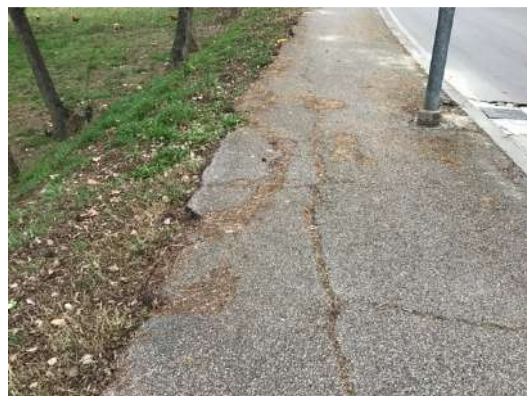
Presenza di sconnessioni, buche isolate, deformazioni della pavimentazione esistente, assenza di porzioni di essa.

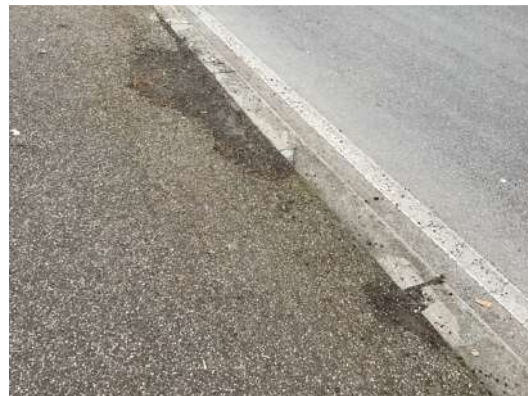
Presenza di sconnessioni, buche isolate, deformazioni della pavimentazione esistente, assenza di porzioni di essa.

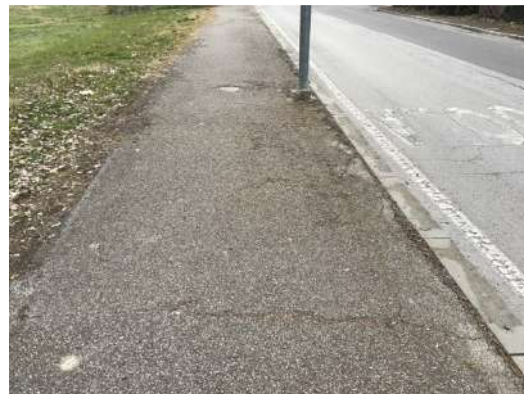
Presenza di sconnessioni, buche isolate, deformazioni della pavimentazione esistente, assenza di porzioni di essa.
