# COMUNE DI CONSELICE(RA)

## PIANO ABBATTIMENTO DELLE BARRIERE ARCHITETTONICHE

### FASCICOLI UNITA' URBANE

Professionista Incaricato: Studio di Architettura Stefano Maurizio (VE)

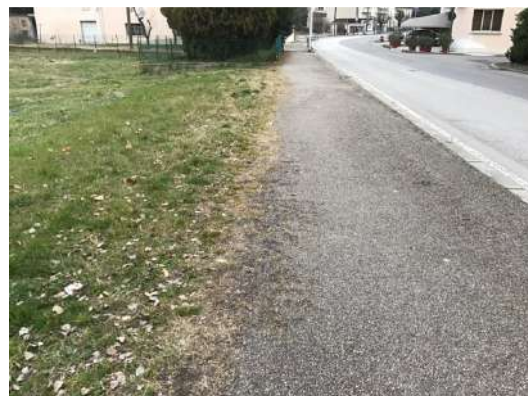
Presenza di sconnessioni, buche isolate, deformazioni della pavimentazione esistente, assenza di porzioni di essa.

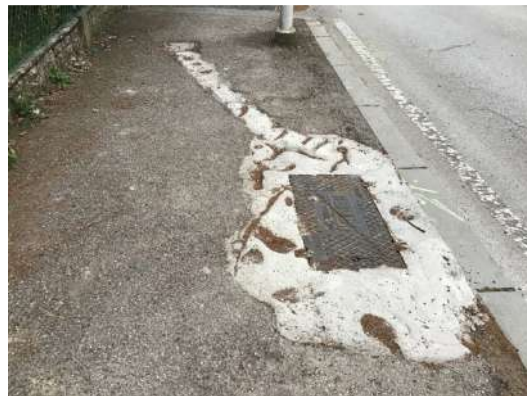
Pavimentazione dissestata per la presenza di pozzetto/chiusino

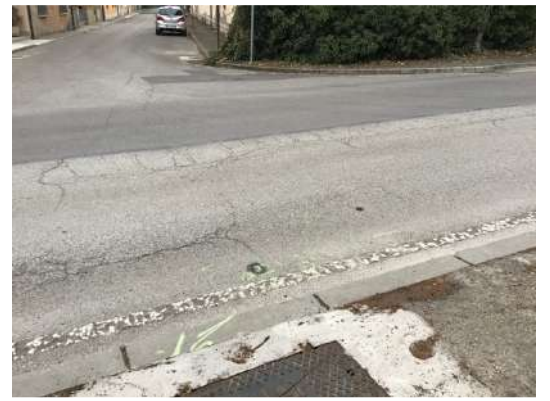
Assenza o inadeguatezza di attraversamento pedonale a raso

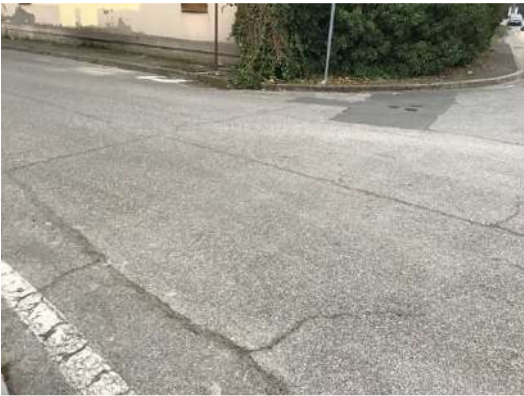
Assenza o inadeguatezza di attraversamento pedonale a raso

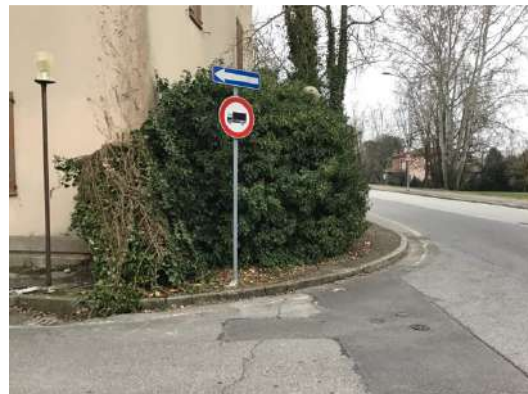
Ostacolo costituito da elemento  
arboreo/arbustivo

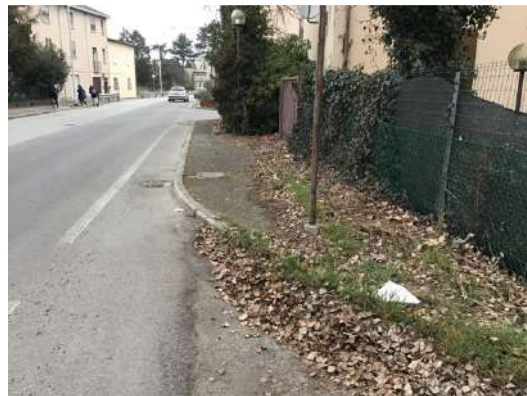
Percorso in rilevato con sconnessioni, buche, mancata finitura, deformazioni

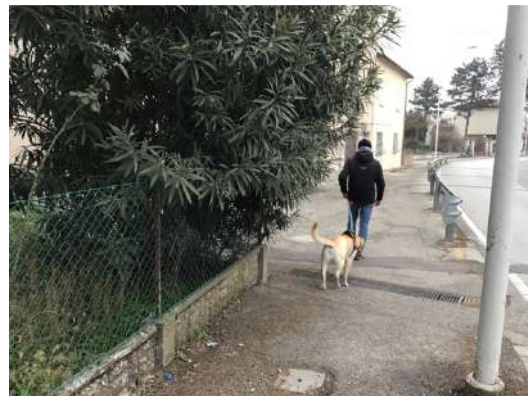
Ostacolo costituito da elemento  
arboreo/arbustivo

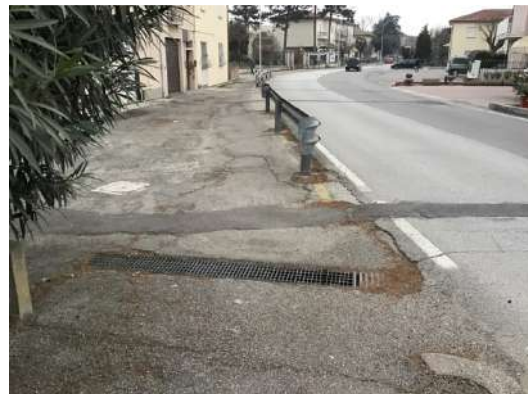
Presenza d pendenza trasversale eccessiva

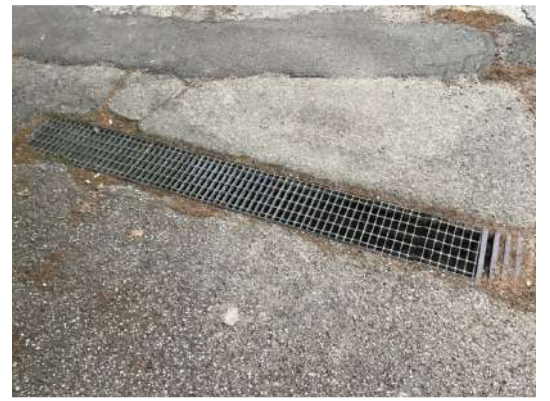
Caditoia inadeguata

Sostituzione della caditoia con nuovo manufatto che verrà incassato e reso perfettamente complanare al pavimento. La caditoia non dovrà presentare fessure tali da costituire ostacolo o pericolo rispetto a ruote, tacchi o bastoni. I vuoti non potranno essere attraversati da sfere di diametro superiore ai 20 mm (preferibilmente non superiore a 15 mm); eventuali fessure parallele dovranno essere poste in senso ortogonale alla principale direzione di marcia.

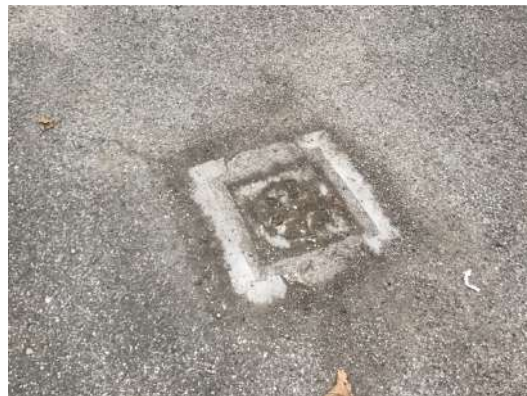
Ostacolo dovuto a pozzetto sporgente

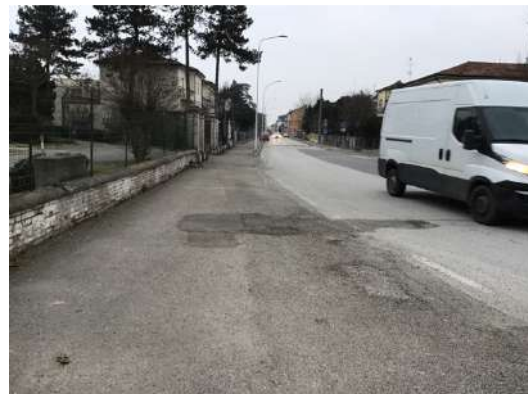
Assenza di protezione del percorso pedonale

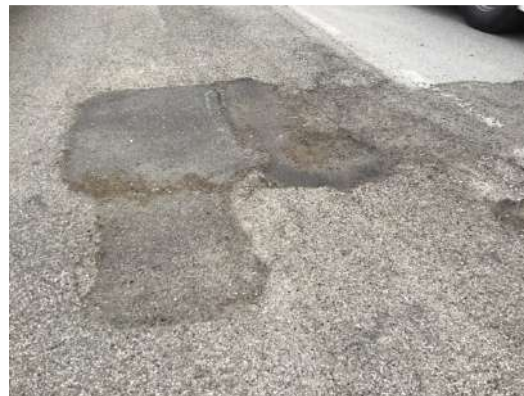
Presenza di sconnessioni, buche isolate, deformazioni della pavimentazione esistente, assenza di porzioni di essa.

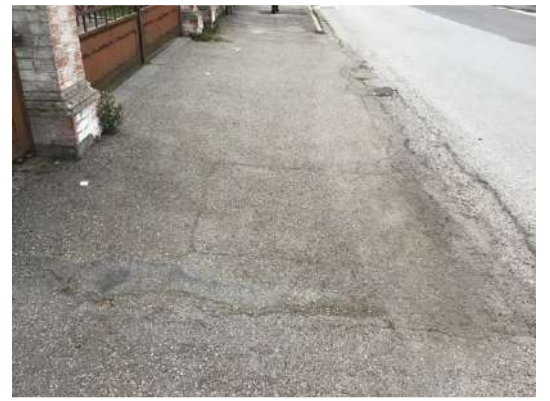
Passo carraio inadeguato - abbassamento marciapiede con rampa

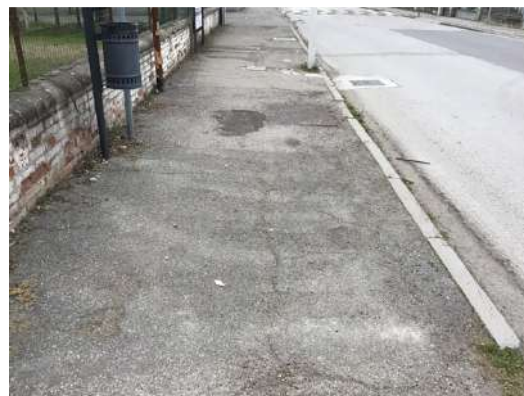
Presenza di sconnessioni, buche isolate, deformazioni della pavimentazione esistente, assenza di porzioni di essa.

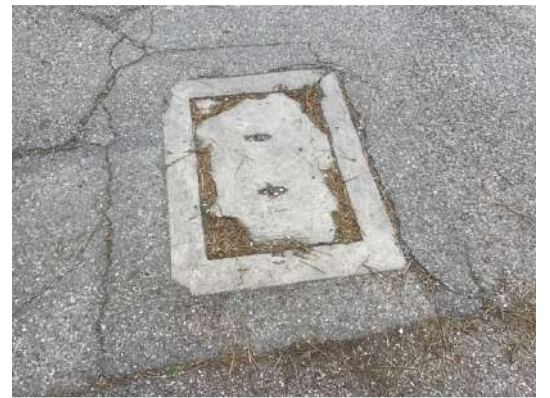
Caditoia inadeguata

Sostituzione della caditoia con nuovo manufatto che verrà incassato e reso perfettamente complanare al pavimento. La caditoia non dovrà presentare fessure tali da costituire ostacolo o pericolo rispetto a ruote, tacchi o bastoni. I vuoti non potranno essere attraversati da sfere di diametro superiore ai 20 mm (preferibilmente non superiore a 15 mm); eventuali fessure parallele dovranno essere poste in senso ortogonale alla principale direzione di marcia.

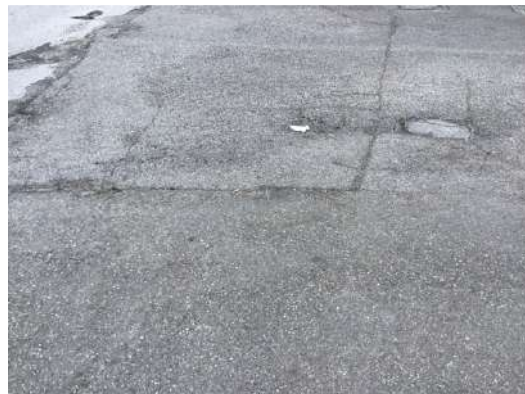
Presenza di sconnessioni, buche isolate, deformazioni della pavimentazione esistente, assenza di porzioni di essa.

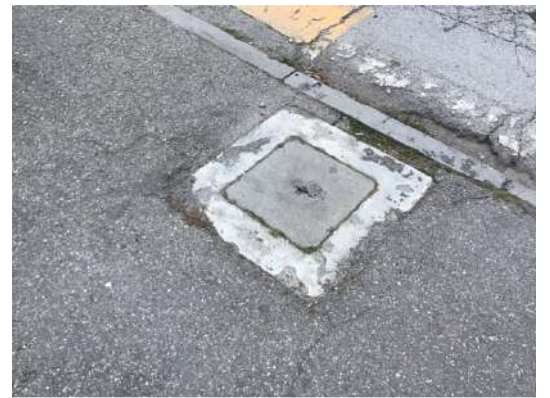
Pavimentazione dissestata per la presenza di pozzetto/chiusino

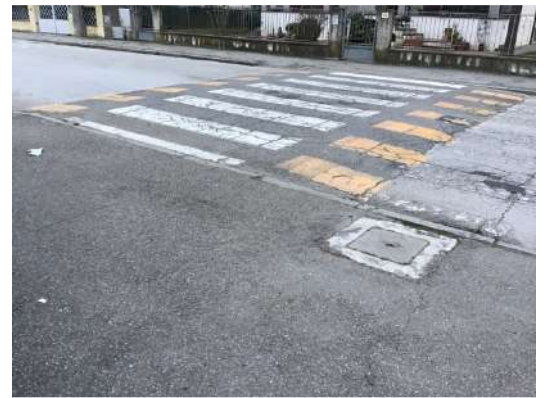
Assenza o inadeguatezza di attraversamento pedonale a raso

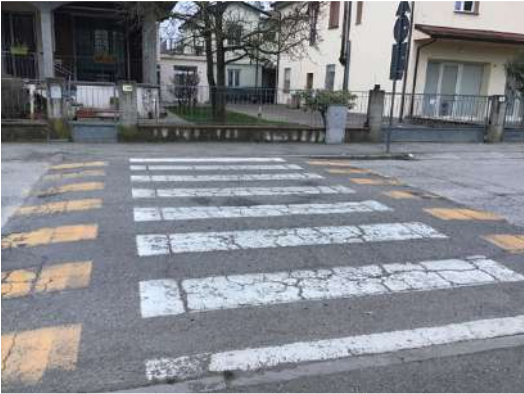
Attraversamento pedonale non segnalato nel modo adeguato

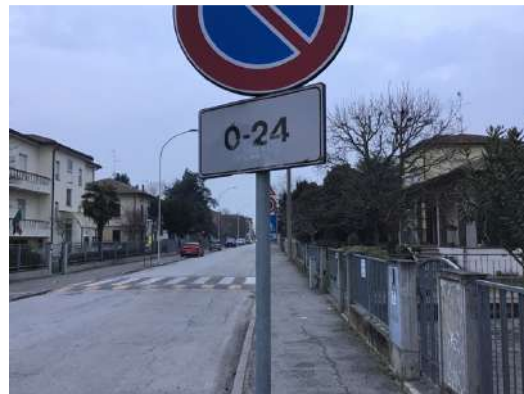
Ostacolo costituito da base fissa a corredo di indicazione segnaletica o cartello pubblicitario o cartello di fermata autobus

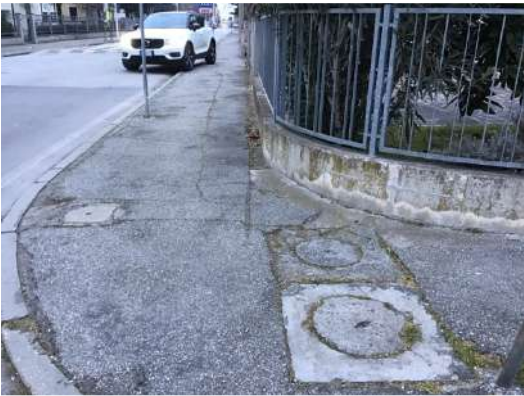
Percorso in rilevato con sconnessioni, buche, mancata finitura, deformazioni

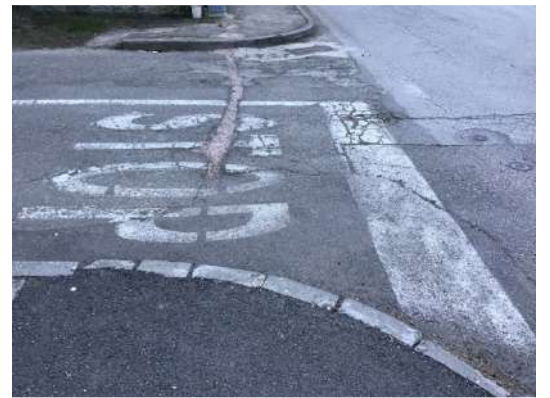
Assenza o inadeguatezza di attraversamento pedonale a raso

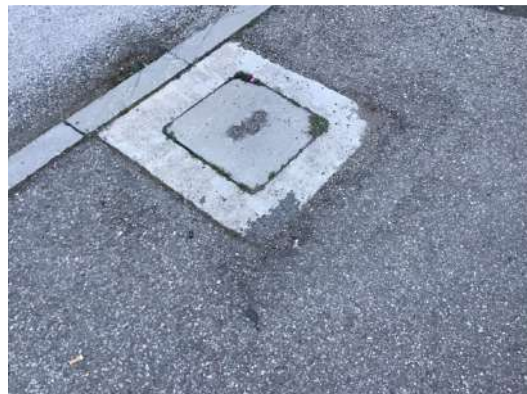
Ostacolo dovuto a pozzetto sporgente

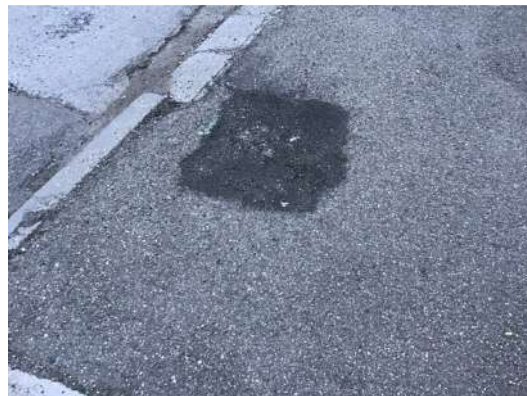
Presenza di sconnessioni, buche isolate, deformazioni della pavimentazione esistente, assenza di porzioni di essa.

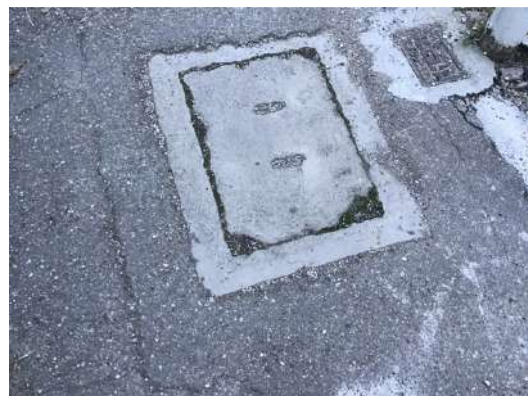
Caditoia inadeguata

Sostituzione della caditoia con nuovo manufatto che verrà incassato e reso perfettamente complanare al pavimento. La caditoia non dovrà presentare fessure tali da costituire ostacolo o pericolo rispetto a ruote, tacchi o bastoni. I vuoti non potranno essere attraversati da sfere di diametro superiore ai 20 mm (preferibilmente non superiore a 15 mm); eventuali fessure parallele dovranno essere poste in senso ortogonale alla principale direzione di marcia.

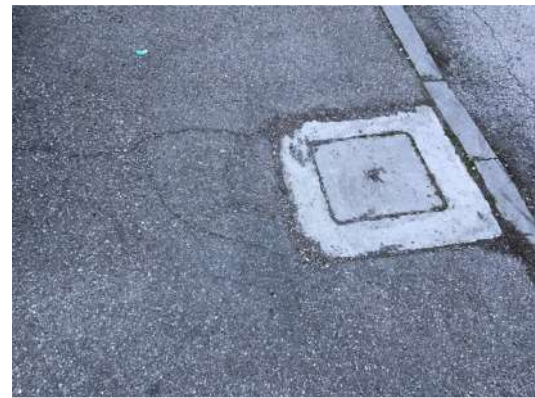
Pavimentazione dissestata per la presenza di pozzetto/chiusino

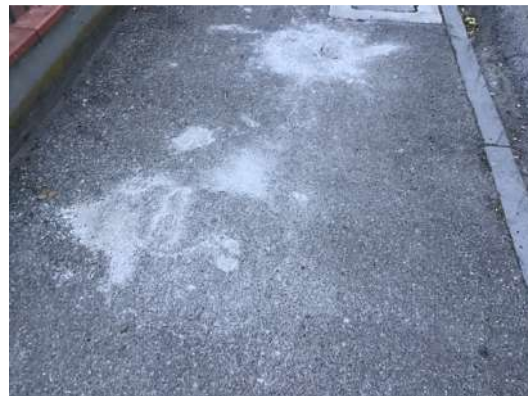
Presenza di sconnessioni, buche isolate, deformazioni della pavimentazione esistente, assenza di porzioni di essa.

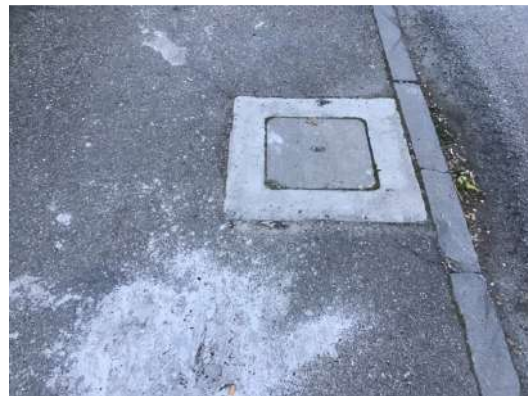
Pavimentazione dissestata per la presenza di pozzetto/chiusino

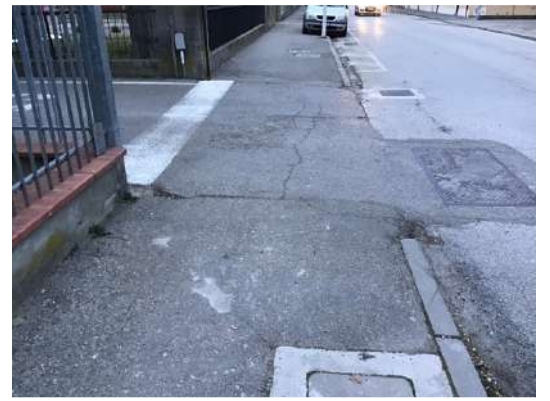
Assenza o inadeguatezza di attraversamento pedonale a raso

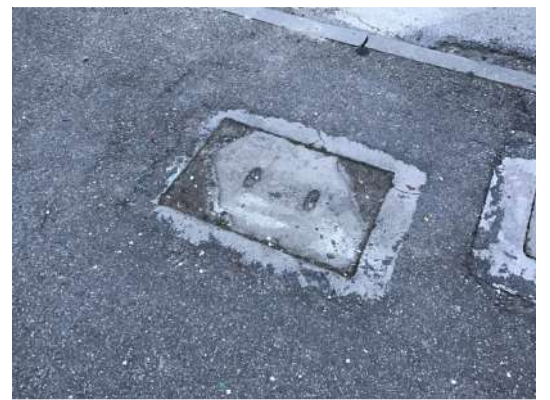
Caditoia inadeguata

Sostituzione della caditoia con nuovo manufatto che verrà incassato e reso perfettamente complanare al pavimento. La caditoia non dovrà presentare fessure tali da costituire ostacolo o pericolo rispetto a ruote, tacchi o bastoni. I vuoti non potranno essere attraversati da sfere di diametro superiore ai 20 mm (preferibilmente non superiore a 15 mm); eventuali fessure parallele dovranno essere poste in senso ortogonale alla principale direzione di marcia.

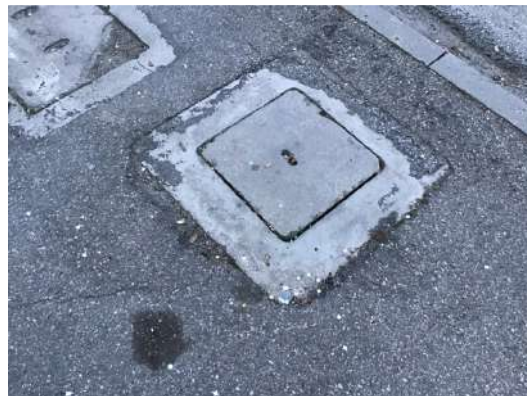
Pavimentazione dissestata per la presenza di pozzetto/chiusino

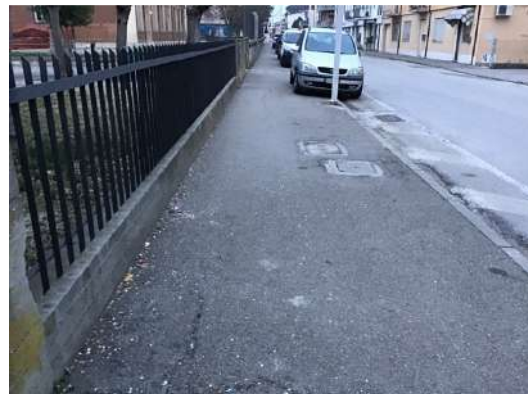
Presenza d pendenza trasversale eccessiva

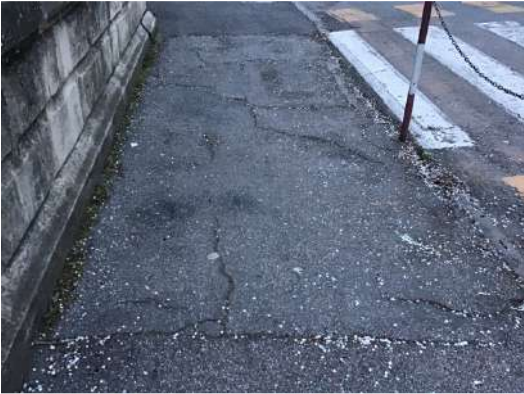
Presenza di sconnessioni, buche isolate, deformazioni della pavimentazione esistente, assenza di porzioni di essa.

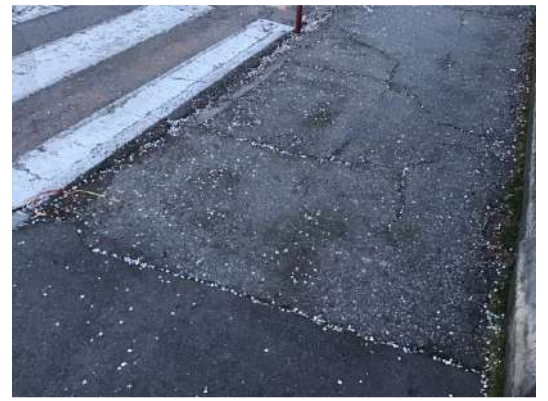
Assenza di segnalazione tattile per non vedenti (intercettazione attraversamento)

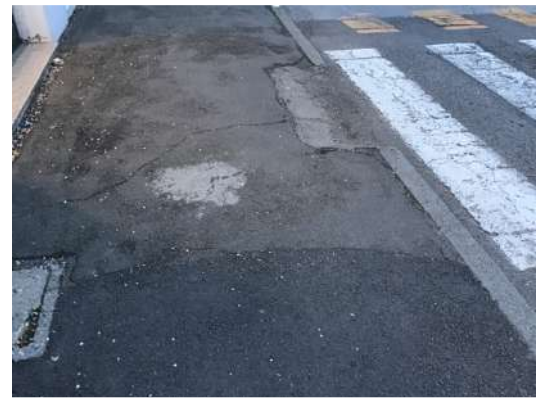
Assenza di segnalazione tattile per non vedenti (intercettazione attraversamento)

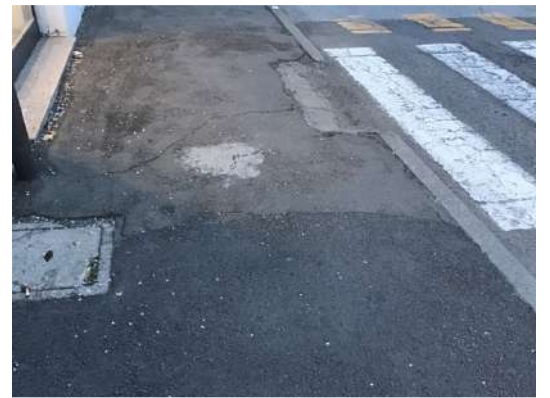
Dislivello causato da gradino di 2/30 cm

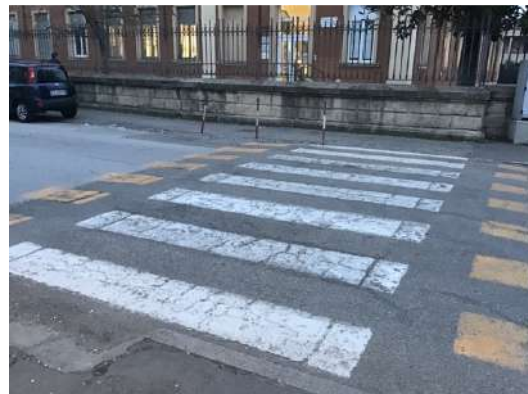
Attraversamento pedonale non segnalato nel modo adeguato

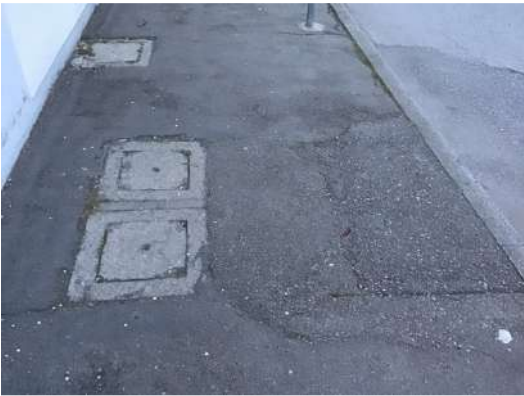
Pavimentazione dissestata per la presenza di pozzetto/chiusino

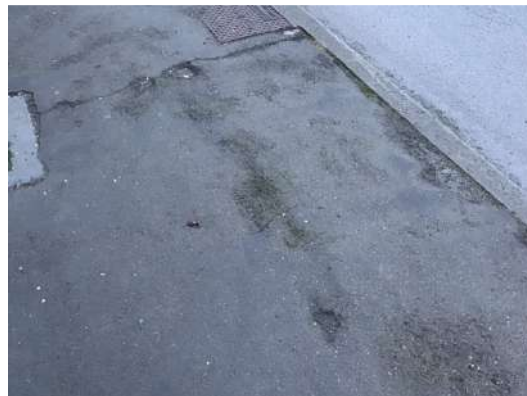
Presenza di sconnessioni, buche isolate, deformazioni della pavimentazione esistente, assenza di porzioni di essa.

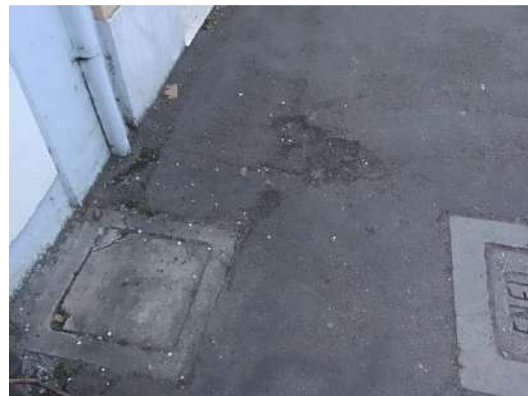
Presenza di sconnessioni, buche isolate, deformazioni della pavimentazione esistente, assenza di porzioni di essa.

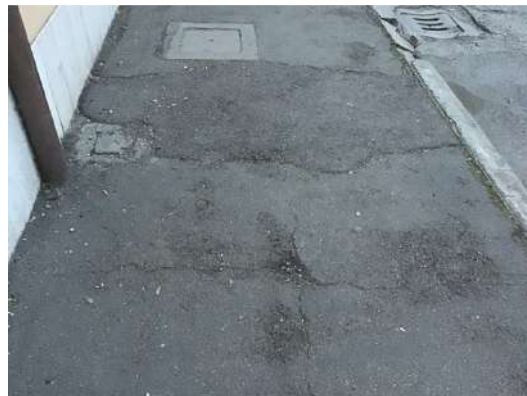
Presenza di sconnessioni, buche isolate, deformazioni della pavimentazione esistente, assenza di porzioni di essa.

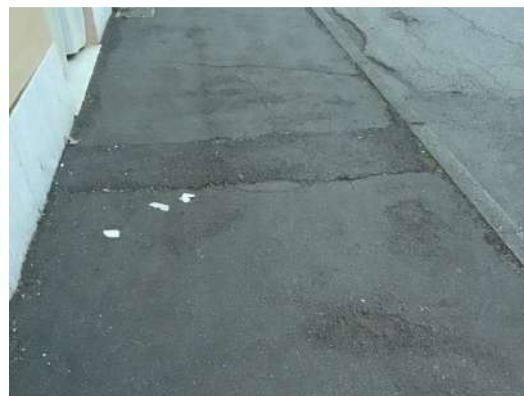
Presenza di sconnessioni, buche isolate, deformazioni della pavimentazione esistente, assenza di porzioni di essa.

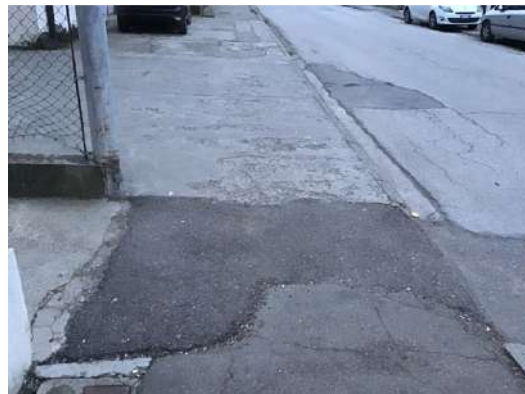
Presenza di sconnessioni, buche isolate, deformazioni della pavimentazione esistente, assenza di porzioni di essa.

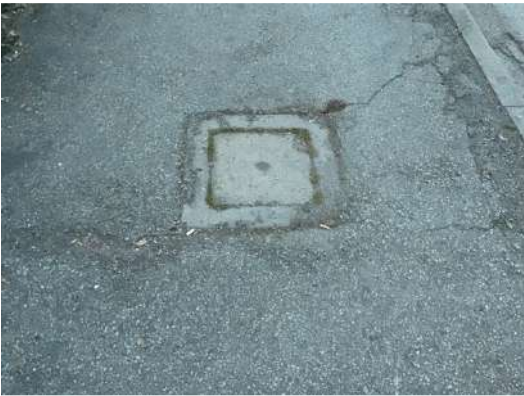
Pavimentazione dissestata per la presenza di pozzetto/chiusino

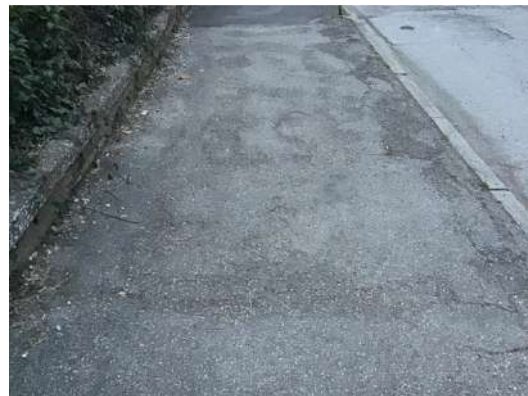
Presenza di sconnessioni, buche isolate, deformazioni della pavimentazione esistente, assenza di porzioni di essa.

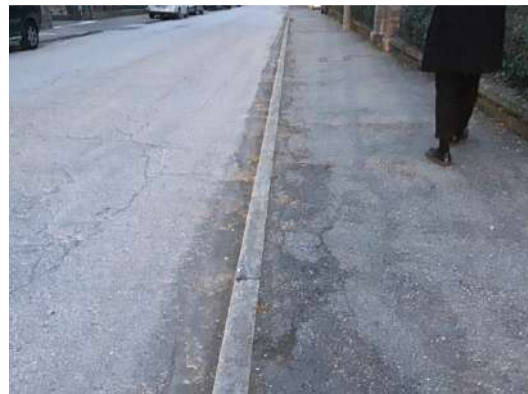
Presenza di sconnessioni, buche isolate, deformazioni della pavimentazione esistente, assenza di porzioni di essa.

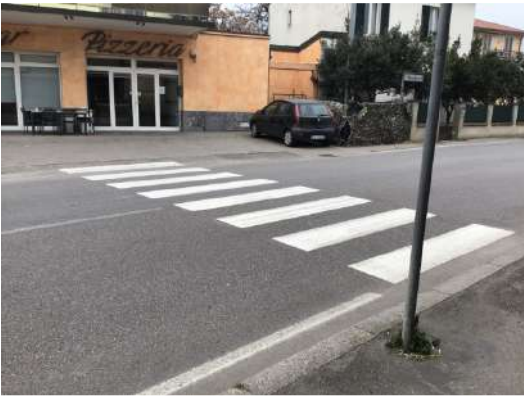
Assenza o inadeguatezza di attraversamento pedonale a raso

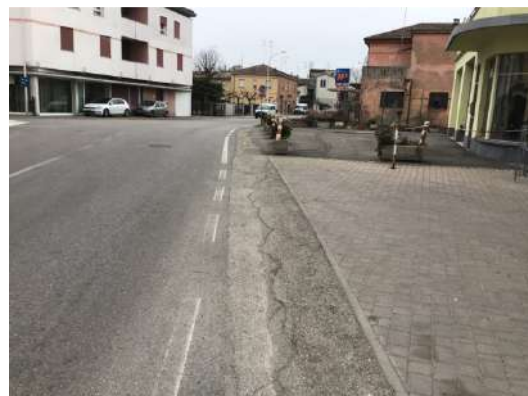
Assenza di percorso in rilevato

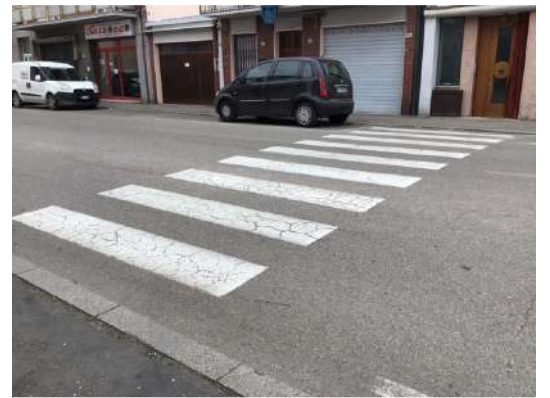
Assenza o inadeguatezza di attraversamento pedonale a raso

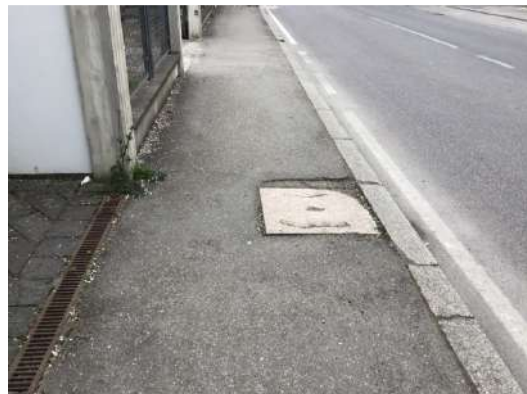
Ostacolo dovuto a pozzetto sporgente

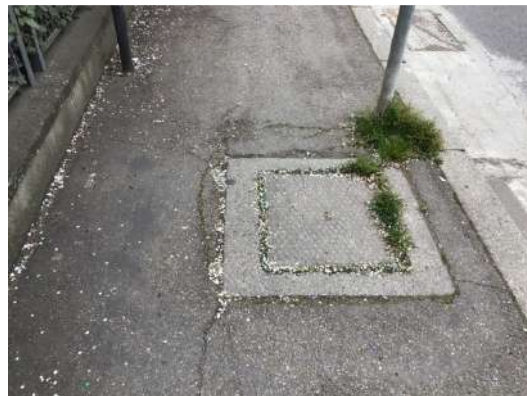
Ostacolo dovuto a pozzetto sporgente

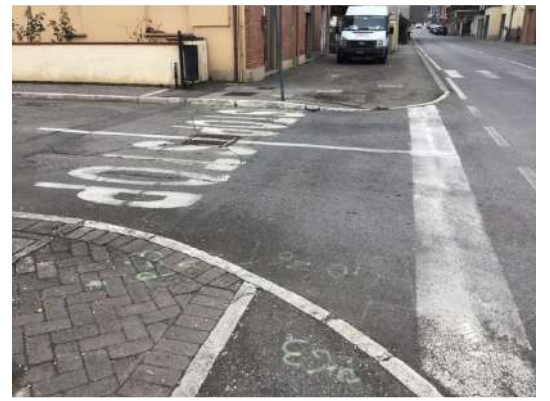
Assenza o inadeguatezza di attraversamento pedonale a raso

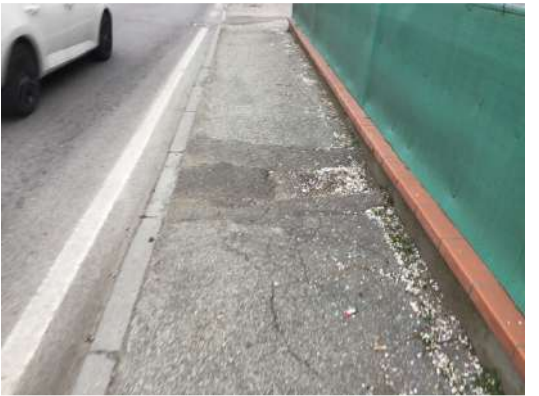
Presenza di sconnessioni, buche isolate, deformazioni della pavimentazione esistente, assenza di porzioni di essa.

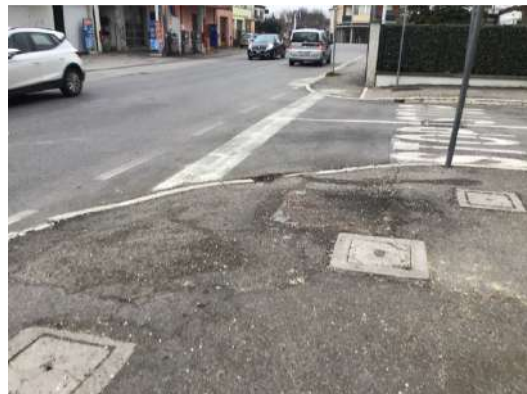
Presenza di sconnessioni, buche isolate, deformazioni della pavimentazione esistente, assenza di porzioni di essa.

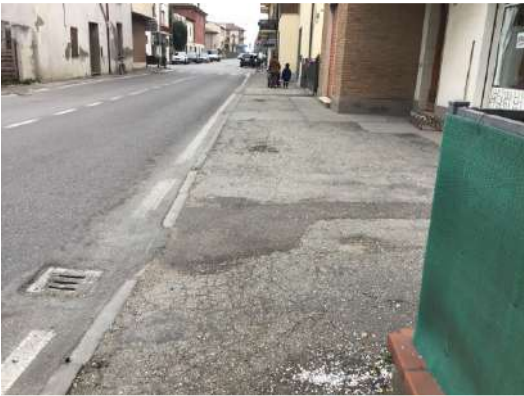
Percorso in rilevato con sconnessioni, buche, mancata finitura, deformazioni

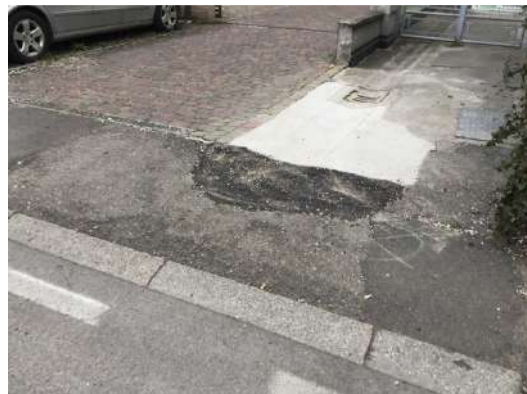
Presenza di sconnessioni, buche isolate, deformazioni della pavimentazione esistente, assenza di porzioni di essa.

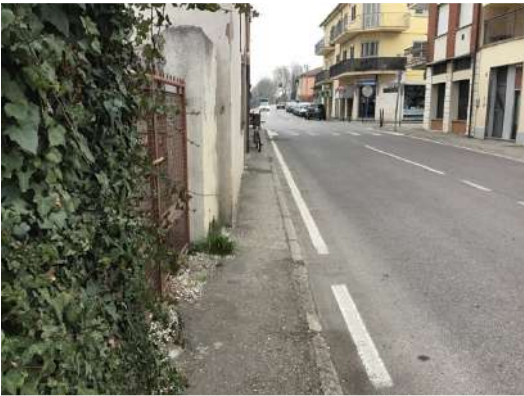
Assenza di percorso accessibile  
(sottodimensionato)

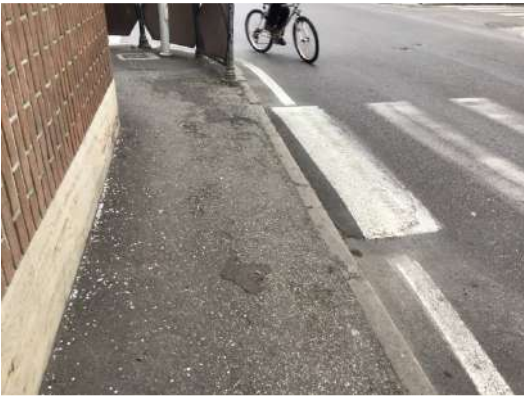
Assenza di segnalazione tattile per non vedenti (intercettazione attraversamento)

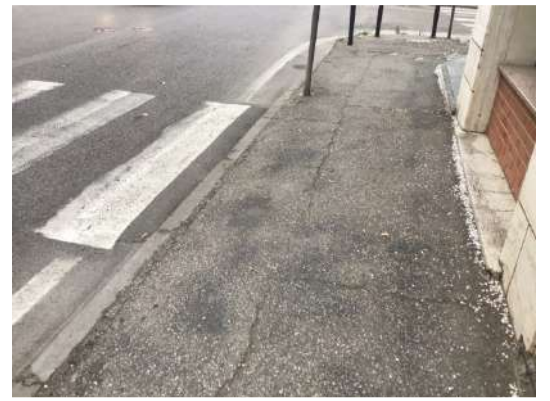
Assenza di segnalazione tattile per non vedenti (intercettazione attraversamento)

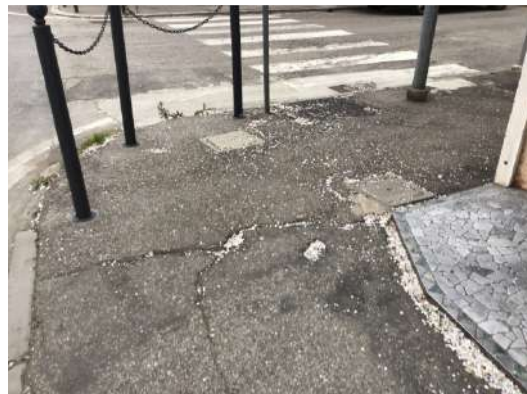
Presenza di sconnessioni, buche isolate, deformazioni della pavimentazione esistente, assenza di porzioni di essa.

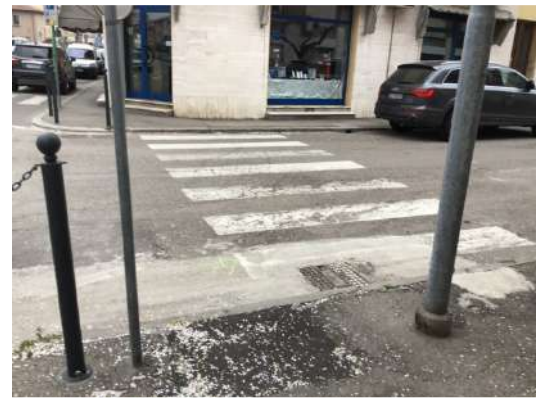
Assenza o inadeguatezza di attraversamento pedonale a raso

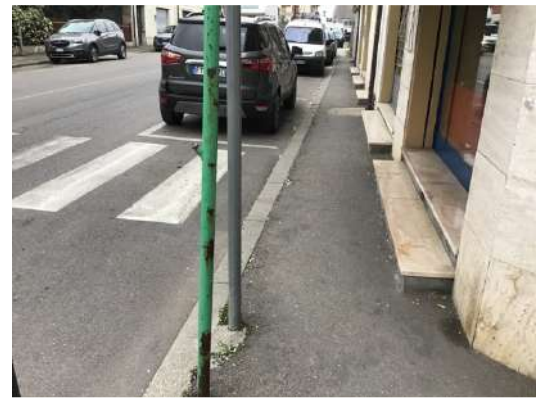
Assenza di segnalazione tattile per non vedenti (intercettazione attraversamento)

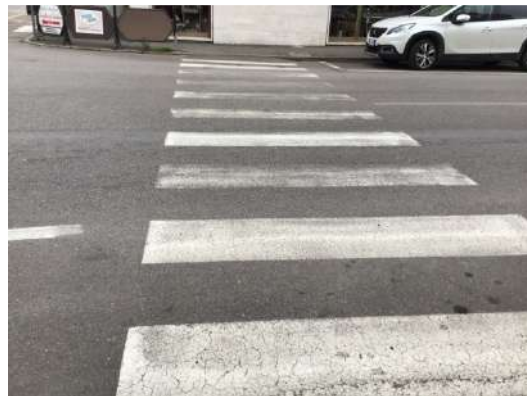
Assenza di segnalazione tattilo-plantare come linea guida all'orientamento delle persone non vedenti

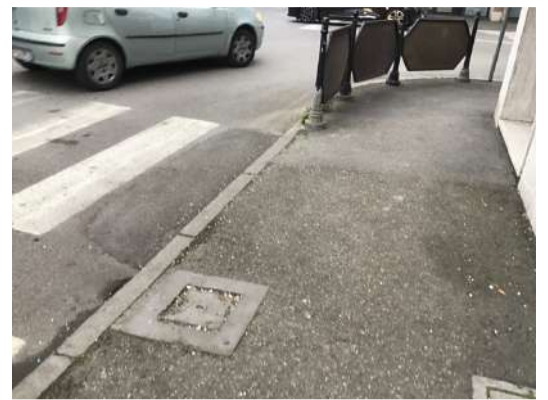
Assenza di segnalazione tattile per non vedenti (intercettazione attraversamento)

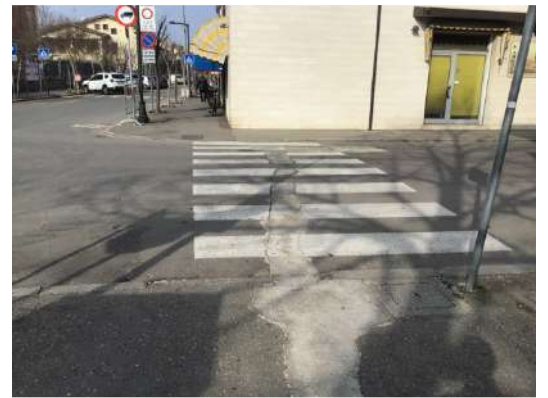
Assenza o inadeguatezza di attraversamento pedonale a raso

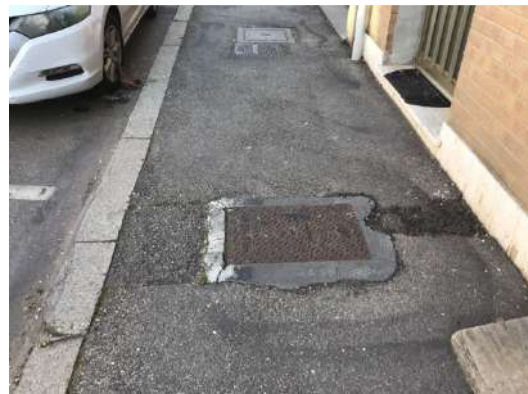
Ostacolo dovuto a pozzetto sporgente

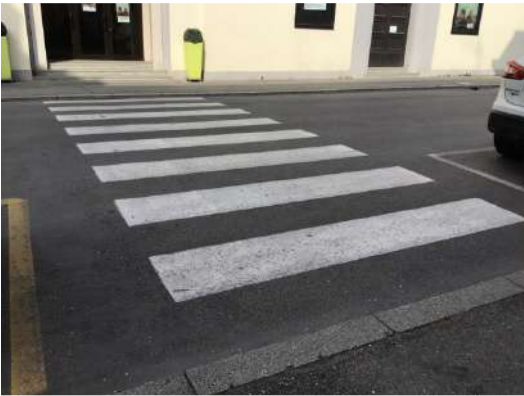
Assenza o inadeguatezza di attraversamento pedonale a raso

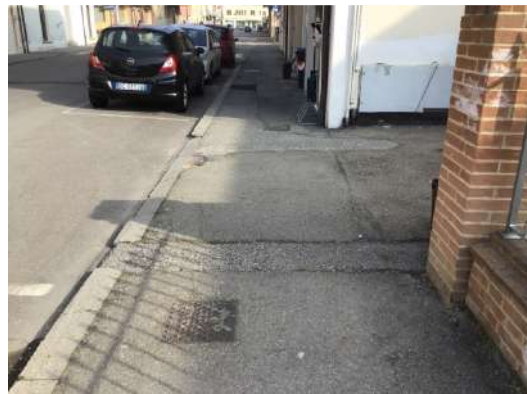
Presenza di sconnessioni, buche isolate, deformazioni della pavimentazione esistente, assenza di porzioni di essa.

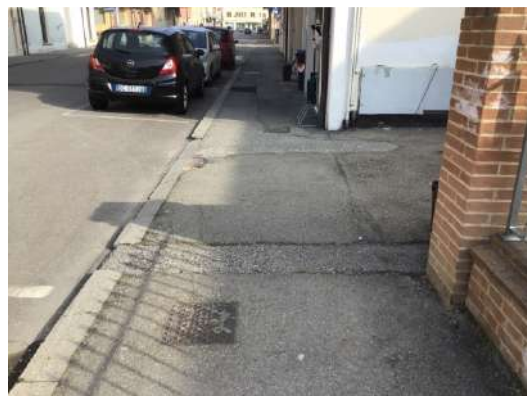
Presenza di sconnessioni, buche isolate, deformazioni della pavimentazione esistente, assenza di porzioni di essa.

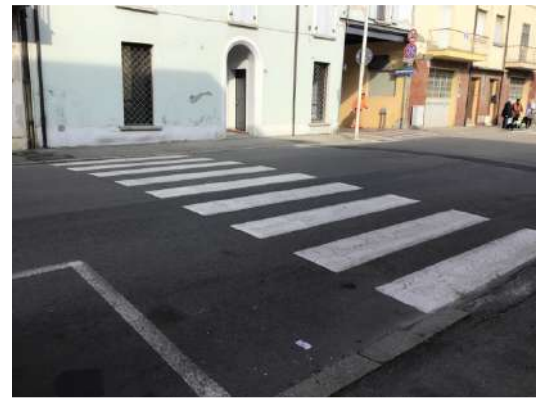
Assenza o inadeguatezza di attraversamento pedonale a raso

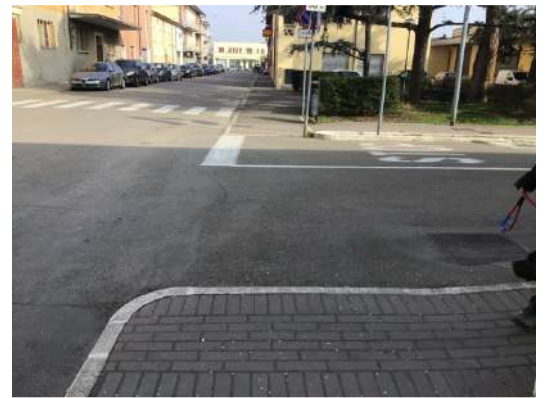
Assenza o inadeguatezza di attraversamento pedonale a raso

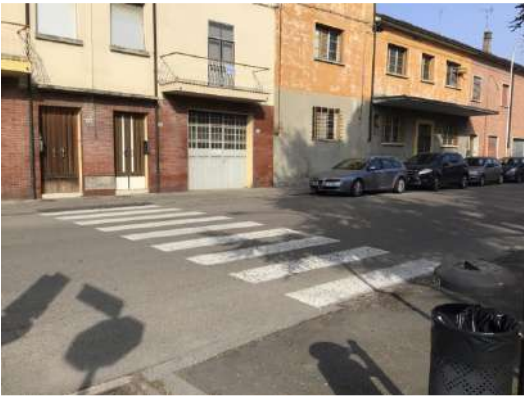
Assenza o inadeguatezza di attraversamento pedonale a raso

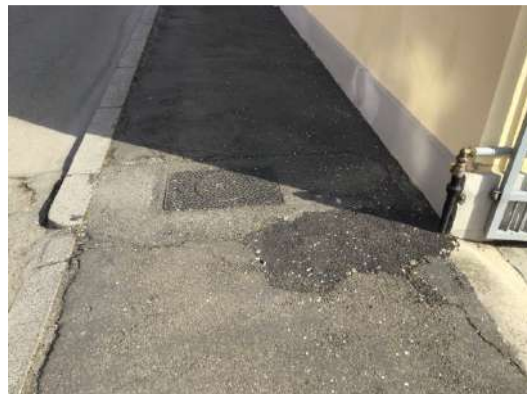
Presenza di sconnessioni, buche isolate, deformazioni della pavimentazione esistente, assenza di porzioni di essa.

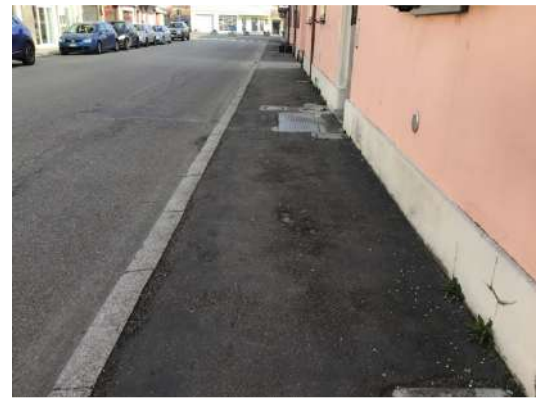
Presenza di sconnessioni, buche isolate, deformazioni della pavimentazione esistente, assenza di porzioni di essa.

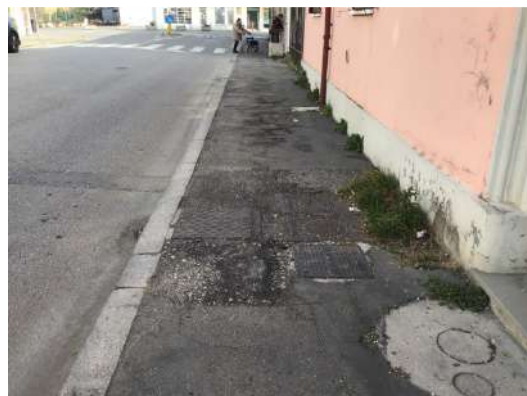
Presenza di sconnessioni, buche isolate, deformazioni della pavimentazione esistente, assenza di porzioni di essa.

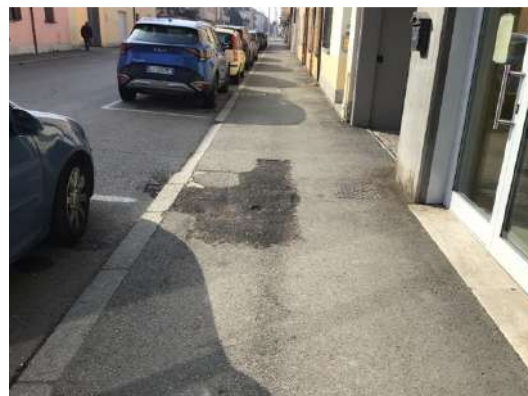
Presenza di sconnessioni, buche isolate, deformazioni della pavimentazione esistente, assenza di porzioni di essa.

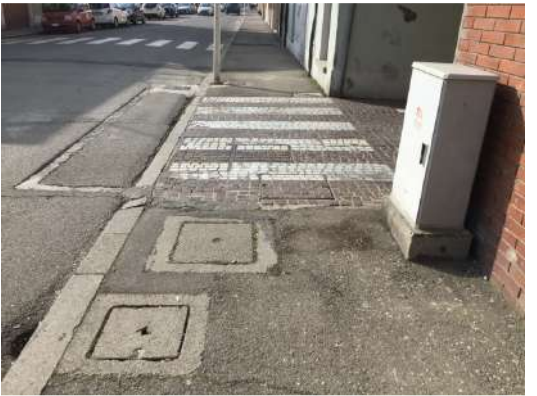
Assenza di segnalazione tattile per non vedenti in prossimità di attraversamento pedonale posto in senso ortogonale al senso di marcia.

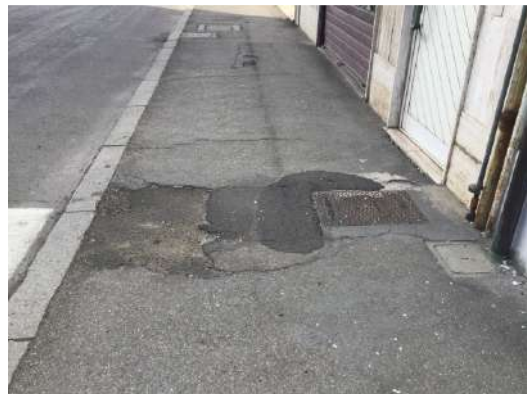
Presenza di sconnessioni, buche isolate, deformazioni della pavimentazione esistente, assenza di porzioni di essa.

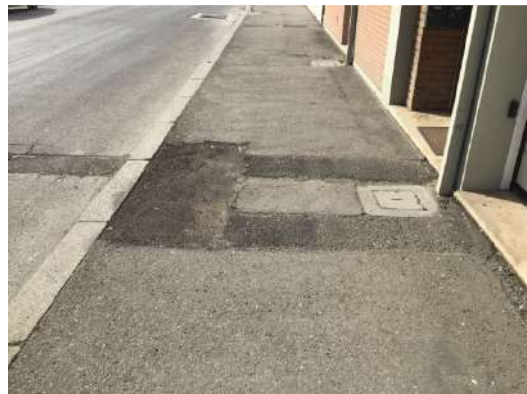
Presenza di sconnessioni, buche isolate, deformazioni della pavimentazione esistente, assenza di porzioni di essa.

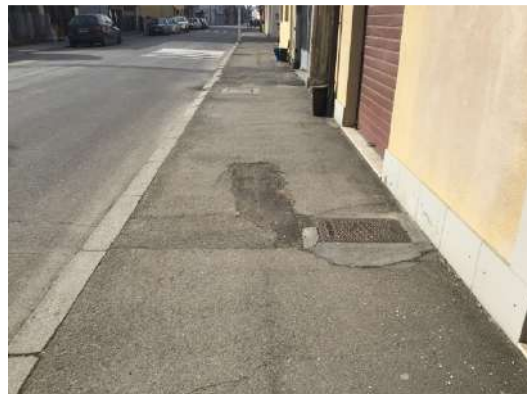
Presenza di sconnessioni, buche isolate, deformazioni della pavimentazione esistente, assenza di porzioni di essa.

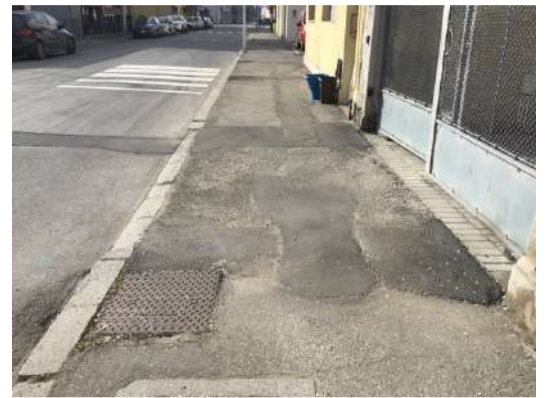
Presenza di sconnessioni, buche isolate, deformazioni della pavimentazione esistente, assenza di porzioni di essa.

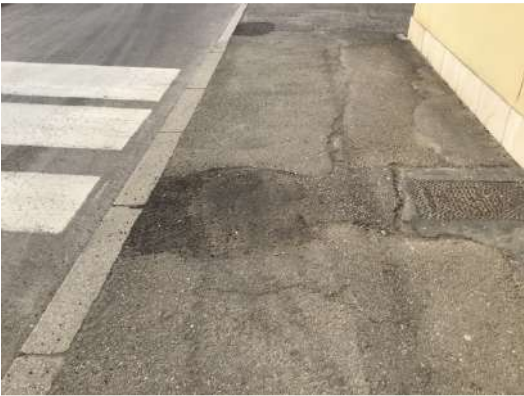
Presenza di sconnessioni, buche isolate, deformazioni della pavimentazione esistente, assenza di porzioni di essa.

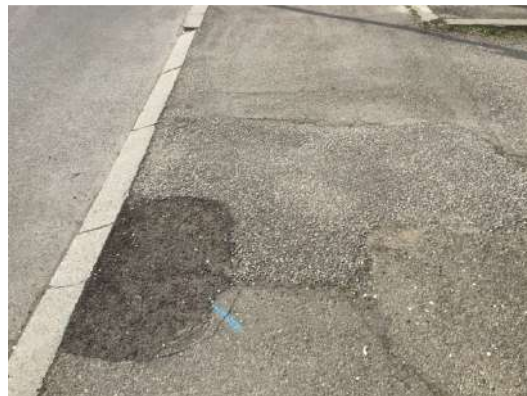
Presenza di sconnessioni, buche isolate, deformazioni della pavimentazione esistente, assenza di porzioni di essa.

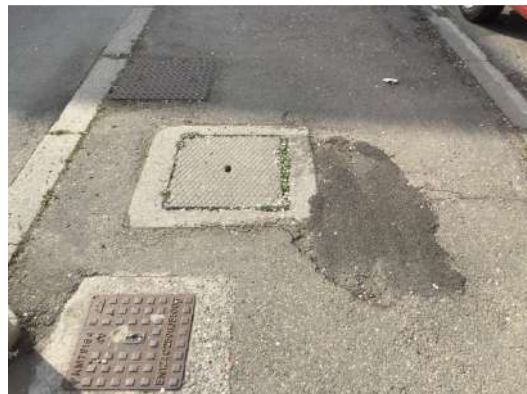
Presenza di sconnessioni, buche isolate, deformazioni della pavimentazione esistente, assenza di porzioni di essa.

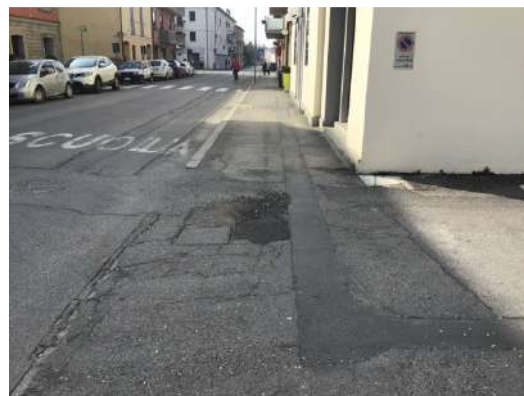
Presenza di sconnessioni, buche isolate, deformazioni della pavimentazione esistente, assenza di porzioni di essa.

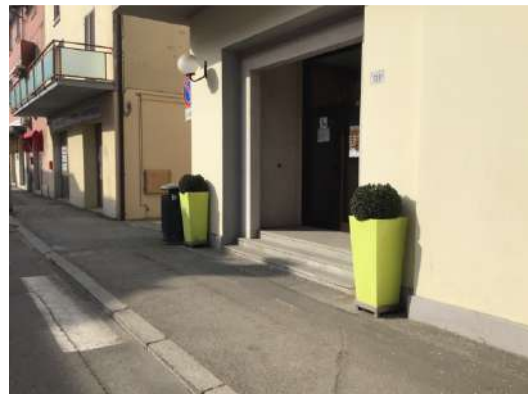
Assenza di segnalazione tattilo-plantare come linea guida all'orientamento delle persone non vedenti

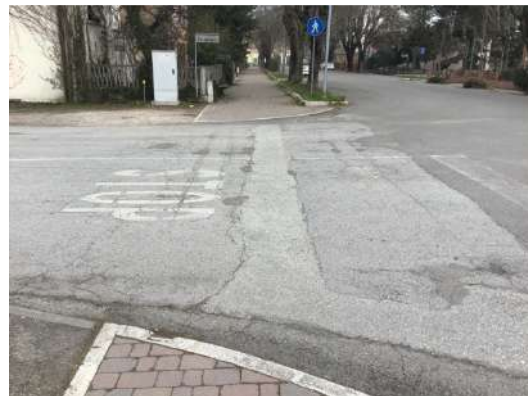
Assenza o inadeguatezza di attraversamento pedonale a raso

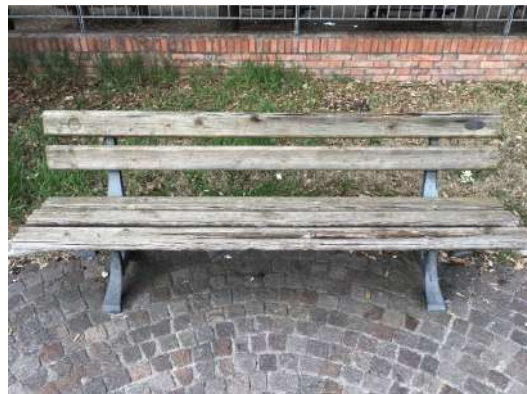
Panchina con seduta pericolosa

Sostituzione delle assi che compongono la seduta le quali si trovano in una condizione di degrado.

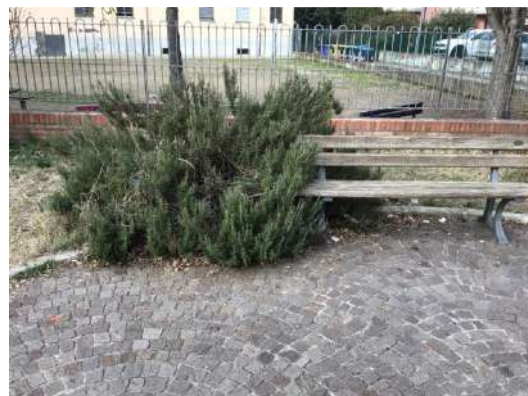
Ostacolo costituito da elemento  
arboreo/arbustivo

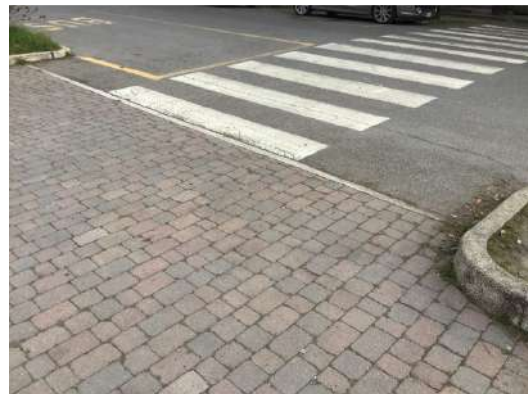
Assenza di segnalazione tattile per non vedenti (intercettazione attraversamento)

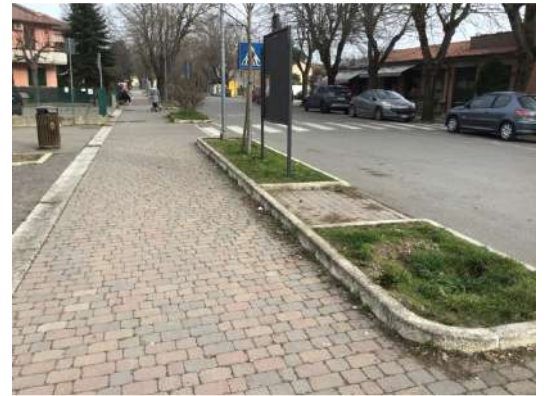
Fermata TPL con altezza inadeguata - tra gli 8 e i 15 cm

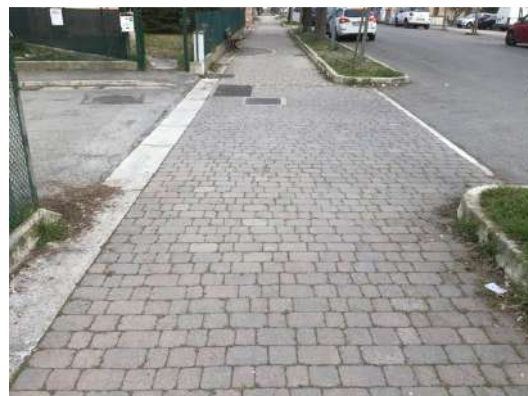
Assenza o inadeguatezza di attraversamento pedonale a raso

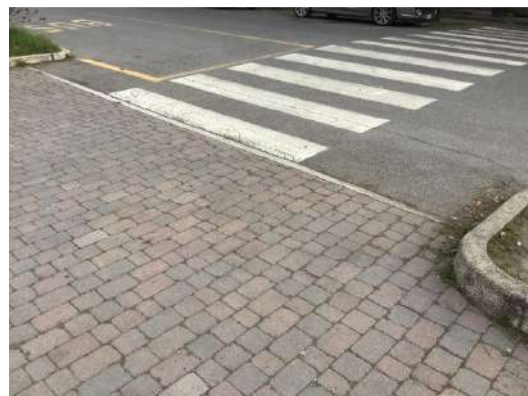
Assenza di segnalazione tattile per non vedenti (intercettazione attraversamento)

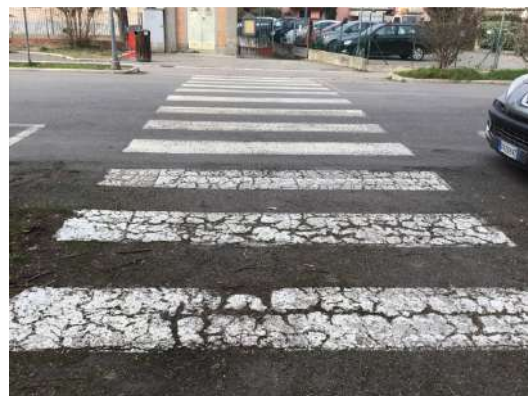
Assenza di segnalazione tattilo-plantare come linea guida all'orientamento delle persone non vedenti

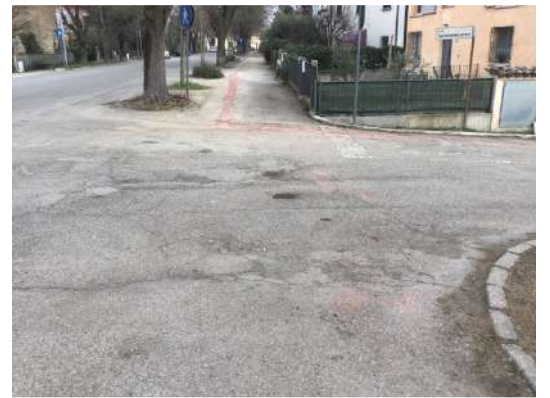
Assenza o inadeguatezza di attraversamento pedonale a raso

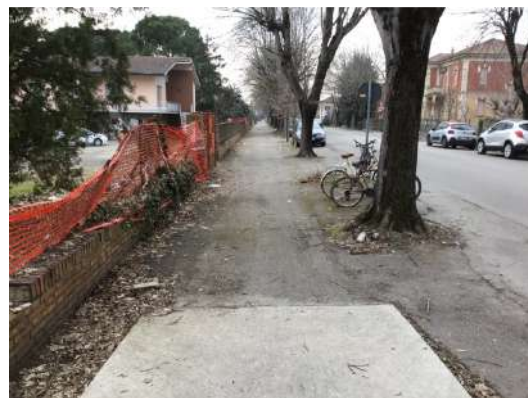
Attualmente il percorso pedonale si presenta molto degradato invaso dalle auto in sosta e con una eccessiva pendenza trasversale, la soluzione proposta è quella di realizzare un nuovo marciapiede in rilevato rispetto alla carreggiata.

Assenza di percorso in rilevato
