# COMUNE DI CONSELICE(RA)

## PIANO ABBATTIMENTO DELLE BARRIERE ARCHITETTONICHE

### FASCICOLI UNITA' URBANE

Professionista Incaricato: Studio di Architettura Stefano Maurizio (VE)

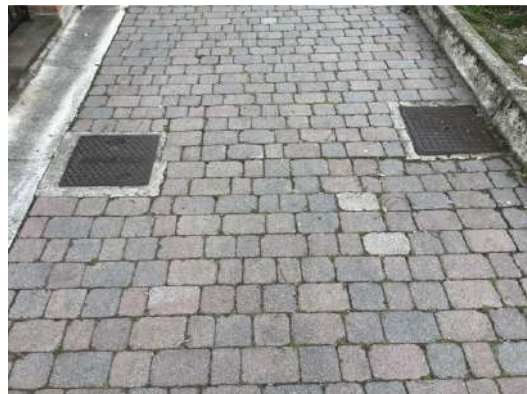
Presenza di sconnessioni, buche isolate, deformazioni della pavimentazione esistente, assenza di porzioni di essa.

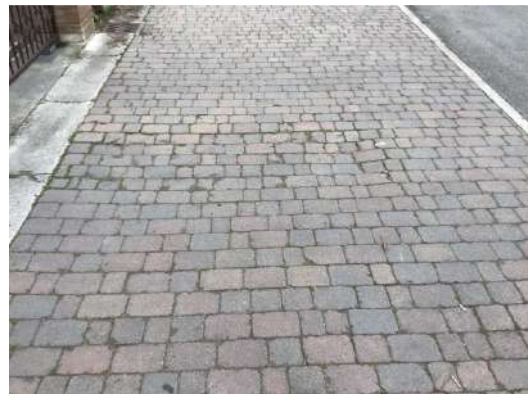
Presenza di sconnessioni, buche isolate, deformazioni della pavimentazione esistente, assenza di porzioni di essa.

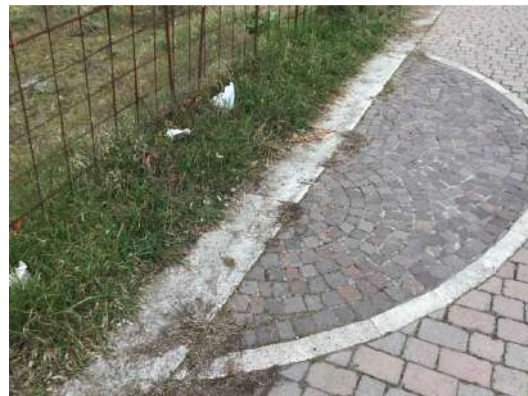
Assenza di panchina per la seduta

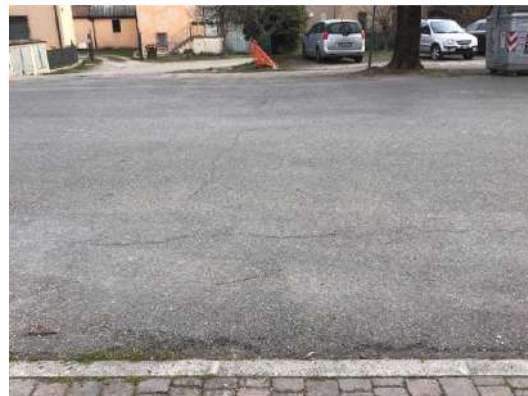
Assenza o inadeguatezza di attraversamento pedonale a raso

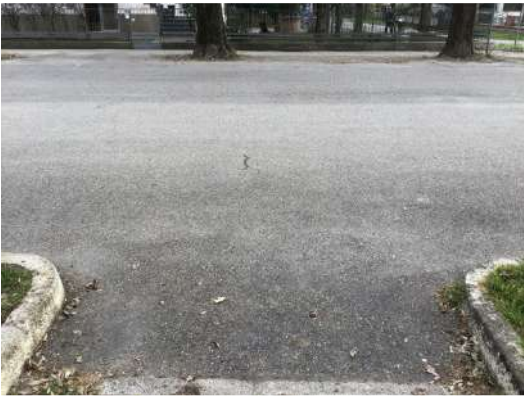
Assenza o inadeguatezza di attraversamento pedonale a raso

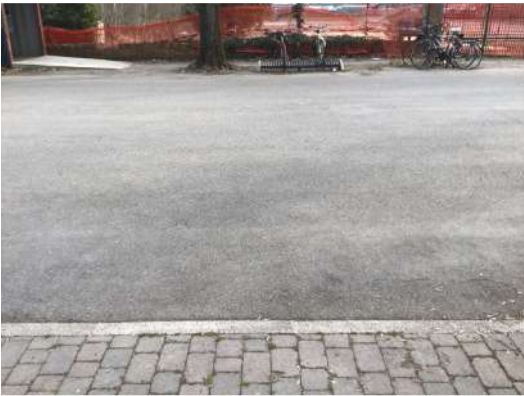
Assenza o inadeguatezza di attraversamento pedonale a raso

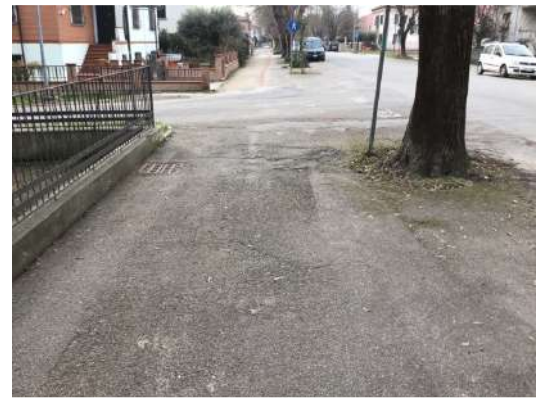
Assenza o inadeguatezza di attraversamento pedonale a raso

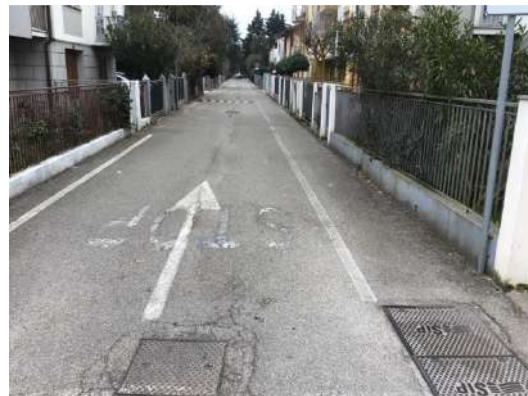
Assenza di percorso a raso

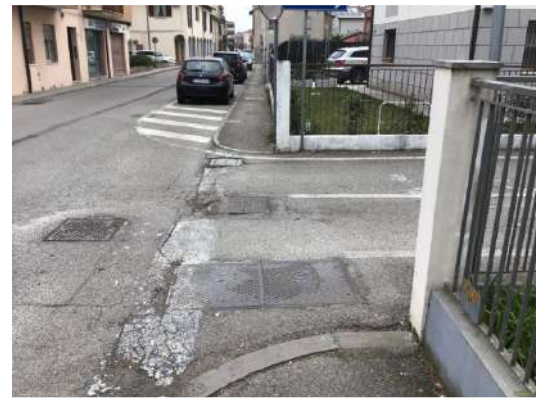
Assenza o inadeguatezza di attraversamento pedonale a raso

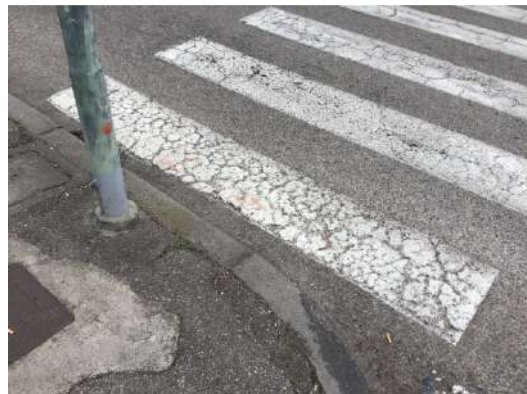
Ostacolo costituito da palo di illuminazione

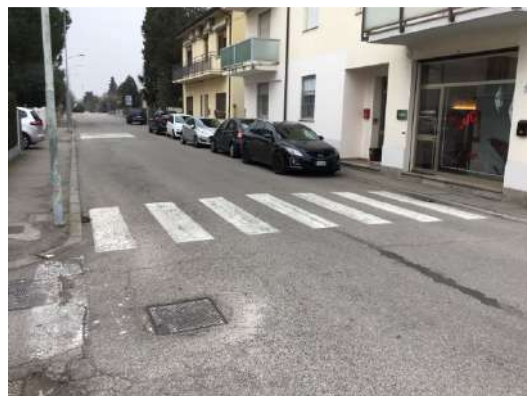
Assenza di segnaletica di preavviso di un attraversamento.

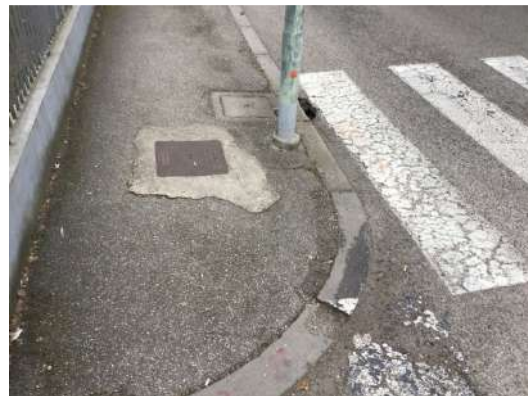
Assenza di segnalazione tattile per non vedenti (intercettazione attraversamento)

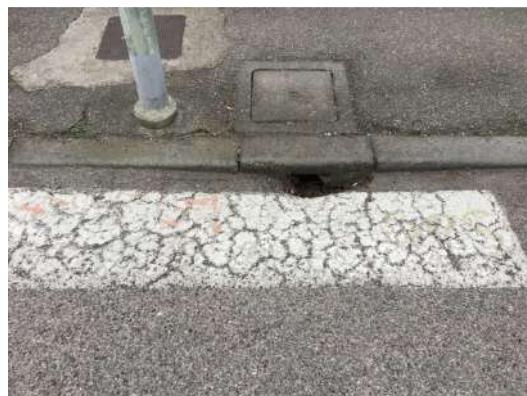
Pavimentazione dissestata per la presenza di pozzetto/chiusino

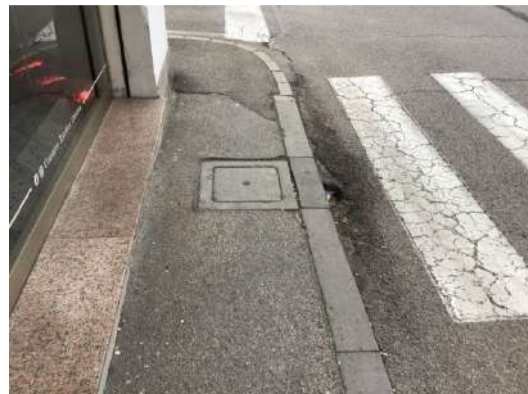
Assenza di segnalazione tattile per non vedenti (intercettazione attraversamento)

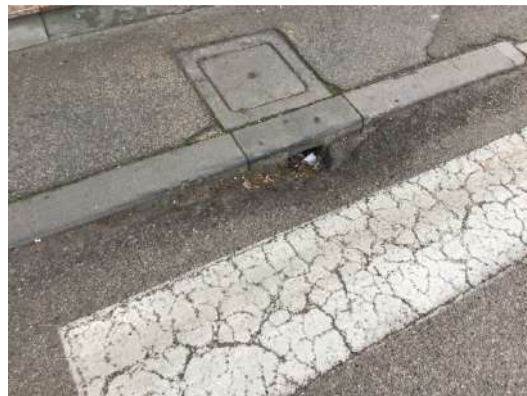
Pavimentazione dissestata per la presenza di pozzetto/chiusino

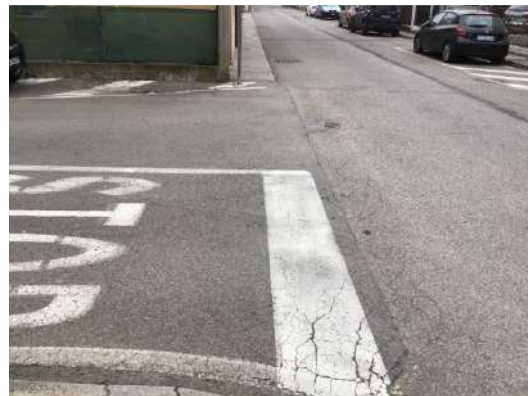
Assenza o inadeguatezza di attraversamento pedonale a raso

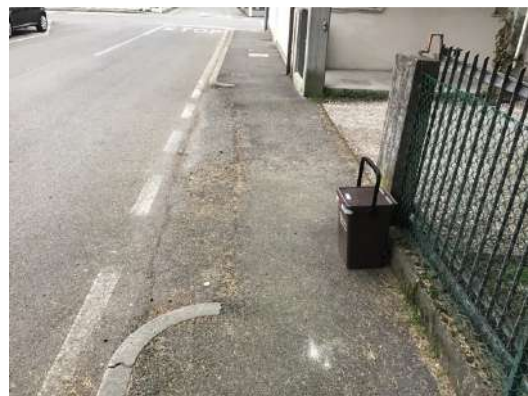
Presenza d pendenza trasversale eccessiva

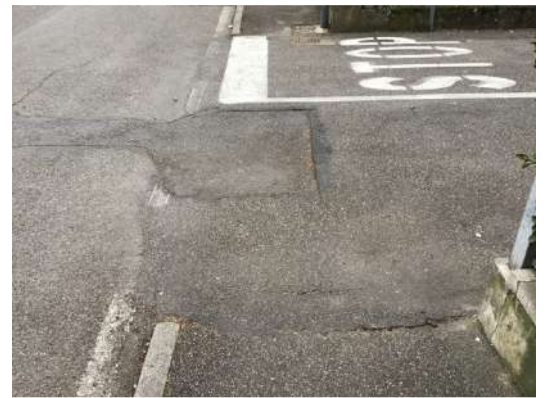
Assenza o inadeguatezza di attraversamento pedonale a raso

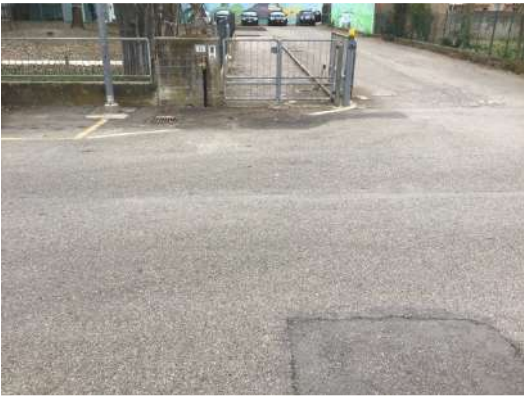
Assenza o inadeguatezza di attraversamento pedonale a raso

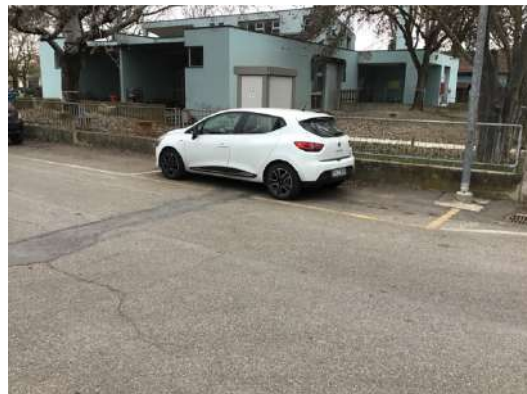
Parcheggio riservato sprovvisto di segnaletica su supporto verticale

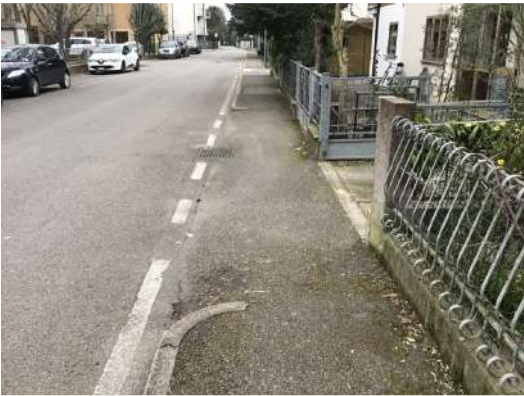
Percorso in rilevato con serie di rampe di raccordo agli accessi di immobili

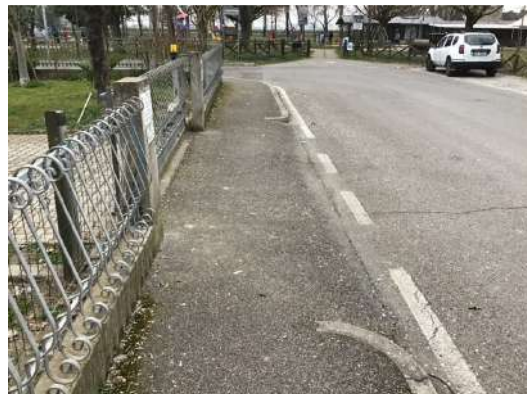
Presenza di pendenza trasversale eccessiva

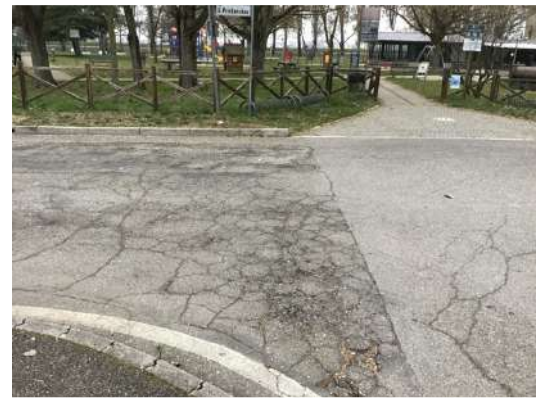
Assenza o inadeguatezza di attraversamento pedonale a raso

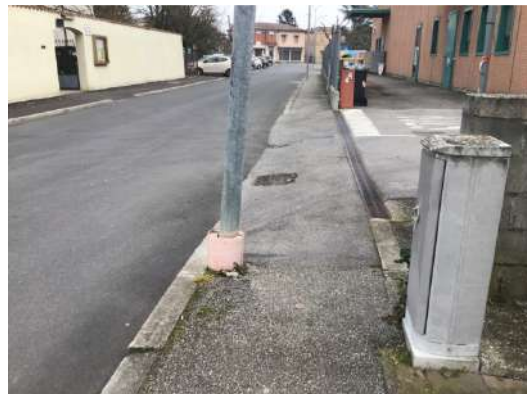
Presenza d pendenza trasversale eccessiva

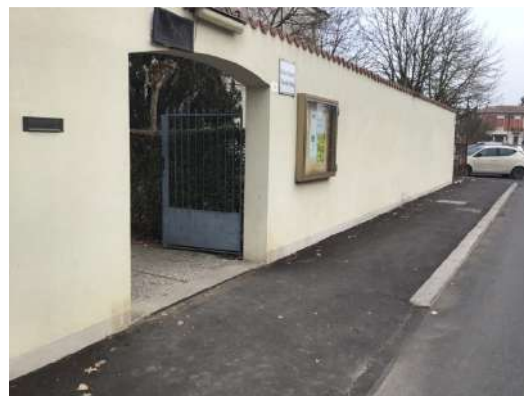
Assenza di segnalazione tattilo-plantare come linea guida all'orientamento delle persone non vedenti

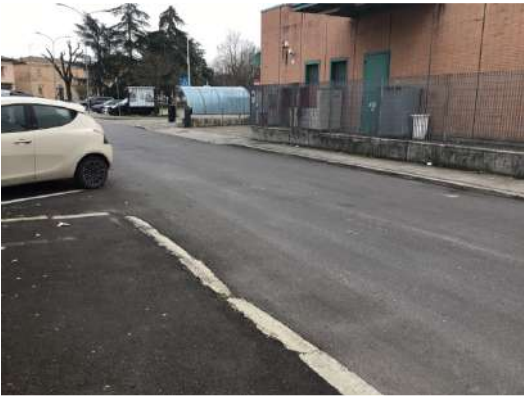
Assenza o inadeguatezza di attraversamento pedonale a raso

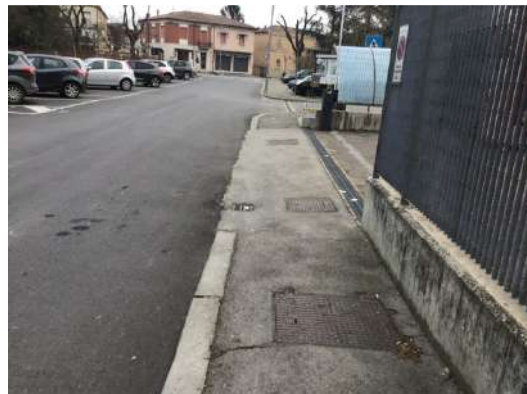
Presenza d pendenza trasversale eccessiva

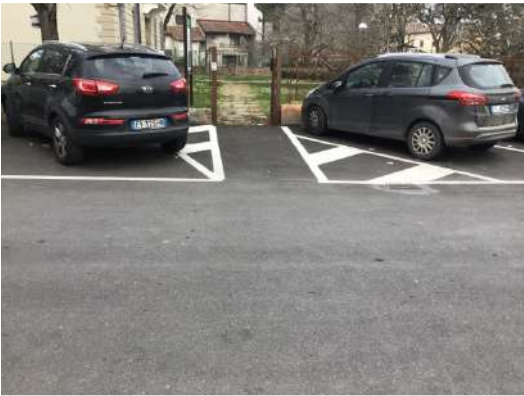
Assenza o inadeguatezza di attraversamento pedonale a raso

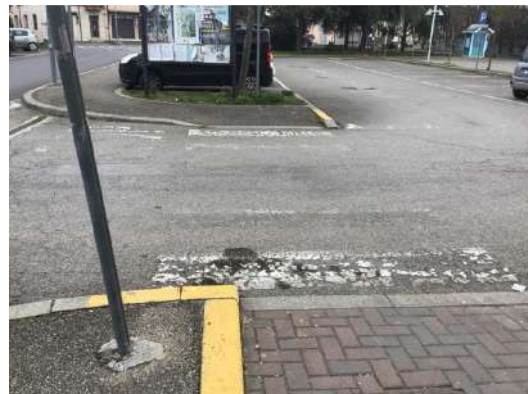
Assenza di strisce zebraate

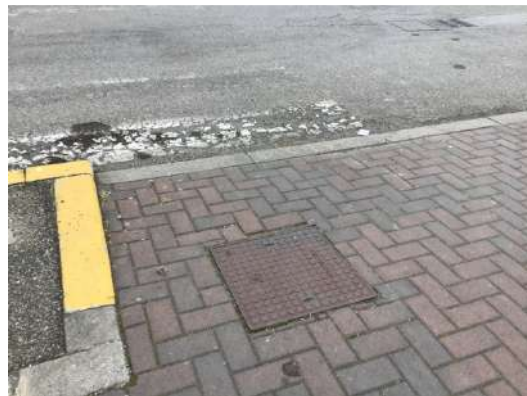
Assenza di segnalazione tattile per non vedenti (intercettazione attraversamento)

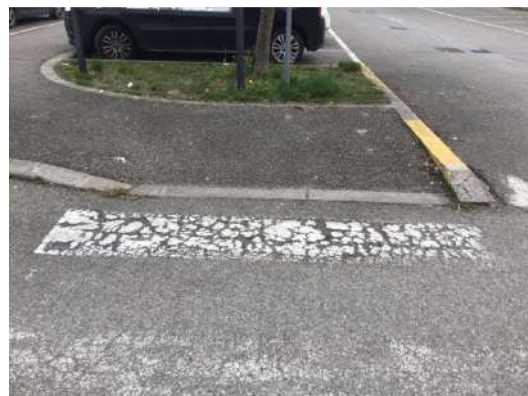
Assenza di segnalazione tattile per non vedenti (intercettazione attraversamento)

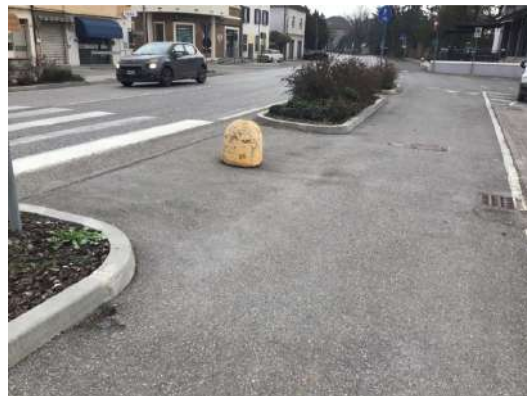
Assenza di segnalazione tattile per non vedenti (intercettazione attraversamento)

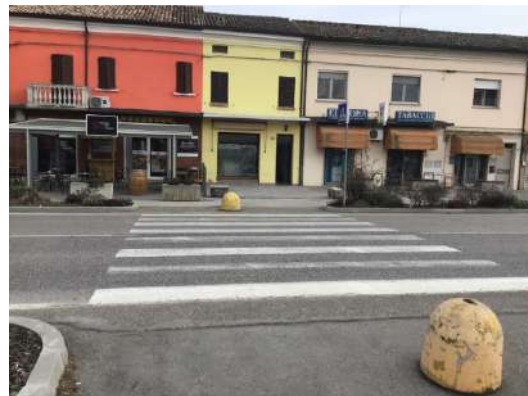
Attraversamento pedonale pericoloso su strada ad alta intensità di traffico

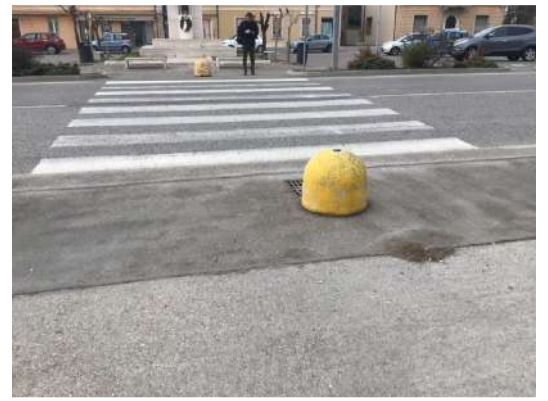
Assenza di segnalazione tattile per non vedenti (intercettazione attraversamento)

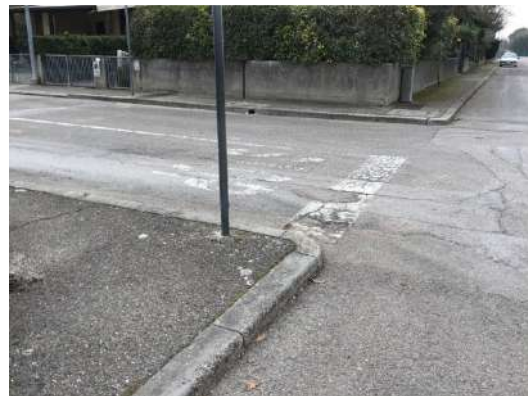
Assenza o inadeguatezza di attraversamento pedonale a raso

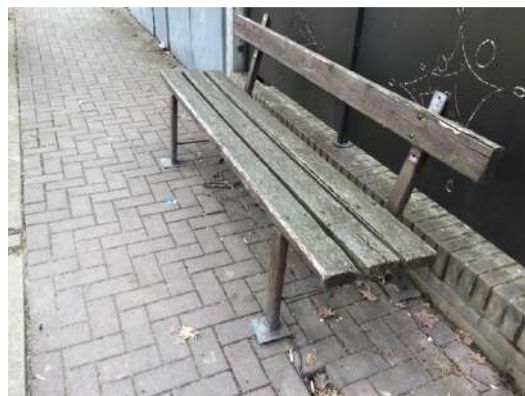
Ostacolo costituito da seduta (panchina)

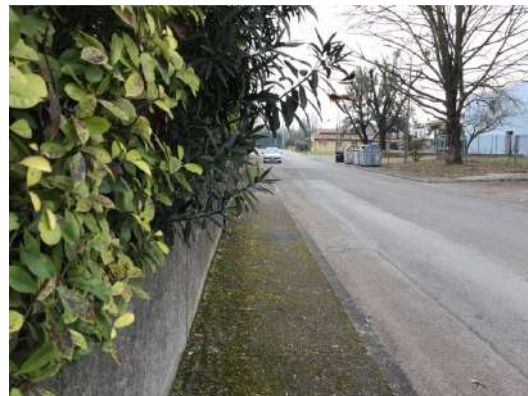
Ostacolo costituito da elemento  
arboreo/arbustivo

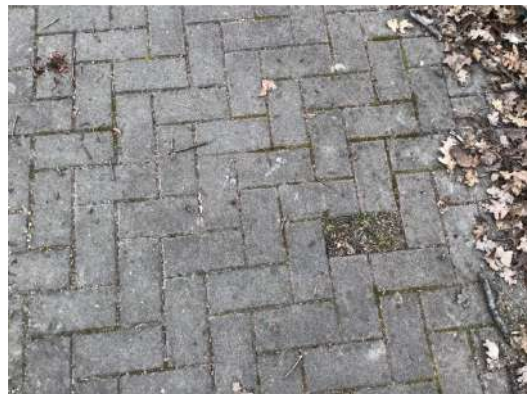
Presenza di sconnessioni, buche isolate, deformazioni della pavimentazione esistente, assenza di porzioni di essa.

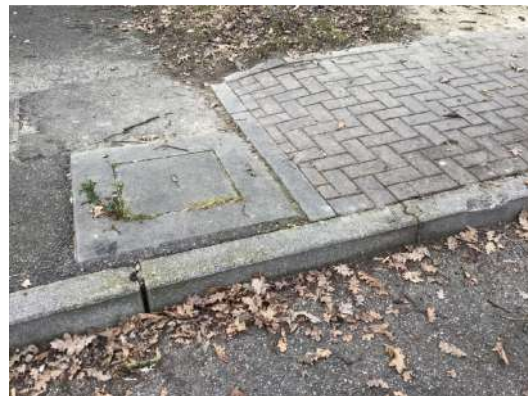
Rampa non conforme

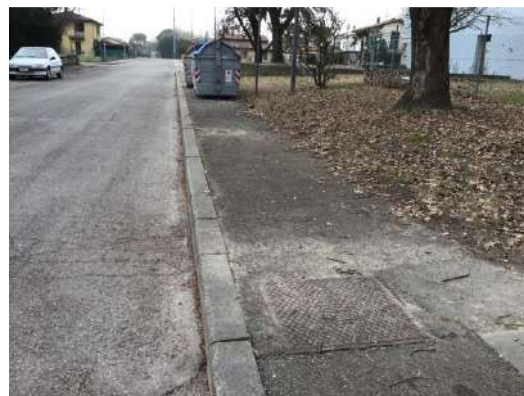
Presenza di sconnessioni, buche isolate, deformazioni della pavimentazione esistente, assenza di porzioni di essa.

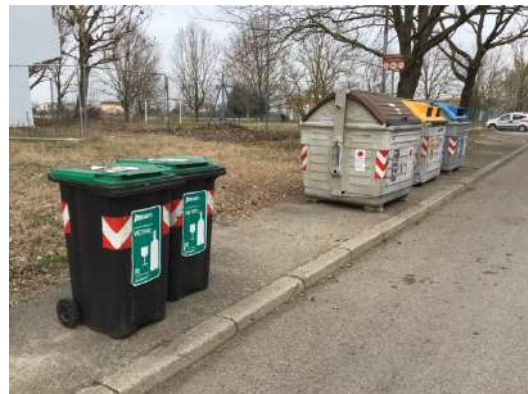
Ostacolo costituito da cassonetto della spazzatura - delimitazione spazio

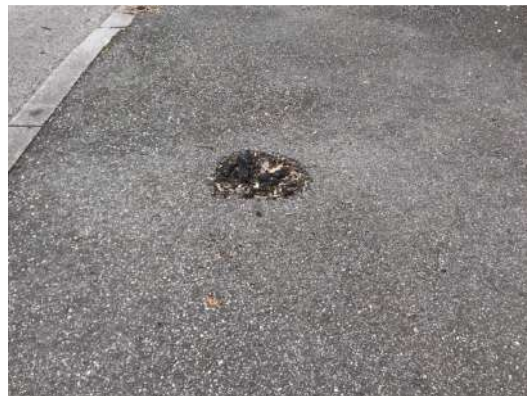
Presenza di sconnessioni, buche isolate, deformazioni della pavimentazione esistente, assenza di porzioni di essa.

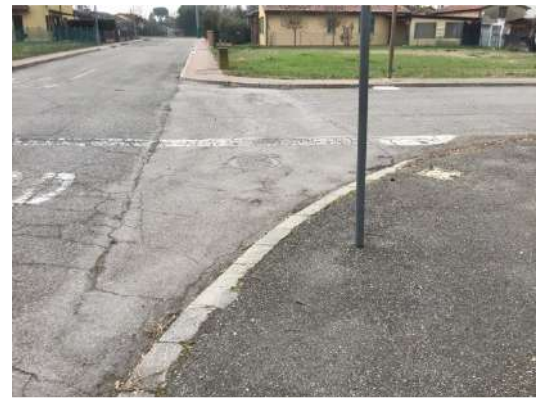
Assenza o inadeguatezza di attraversamento pedonale a raso

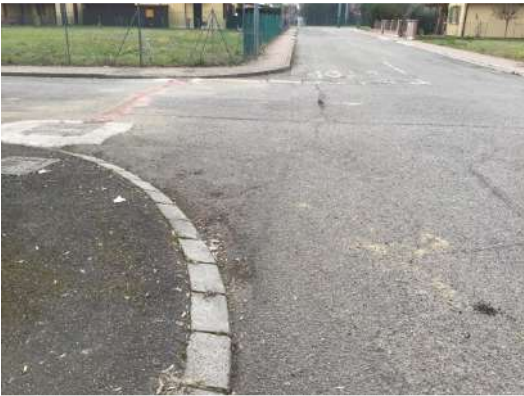
Assenza o inadeguatezza di attraversamento pedonale a raso

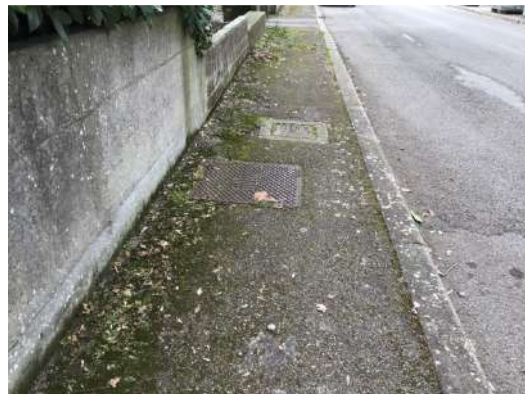
Presenza di sconnessioni, buche isolate, deformazioni della pavimentazione esistente, assenza di porzioni di essa.

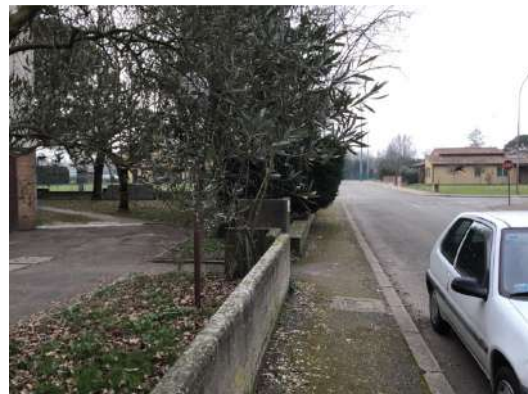
Ostacolo costituito da elemento  
arboreo/arbustivo

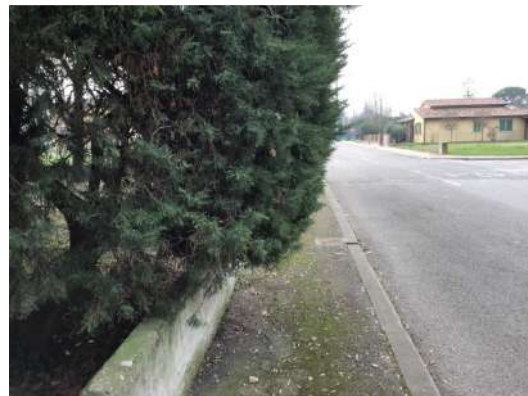
Ostacolo costituito da elemento  
arboreo/arbustivo

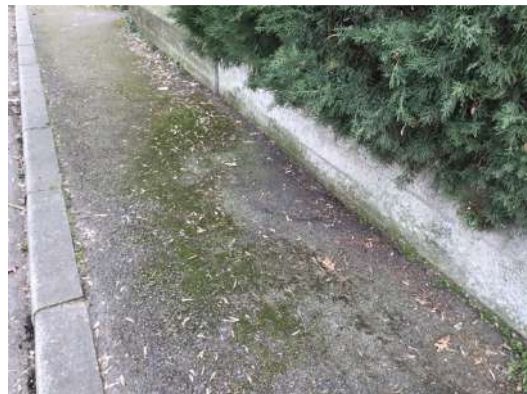
Presenza di sconnessioni, buche isolate, deformazioni della pavimentazione esistente, assenza di porzioni di essa.
