# COMUNE DI FUSIGNANO (RA)

## PIANO ABBATTIMENTO DELLE BARRIERE ARCHITETTONICHE

### FASCICOLO UNITA' URBANE

# PIAZZA A. CORELLI

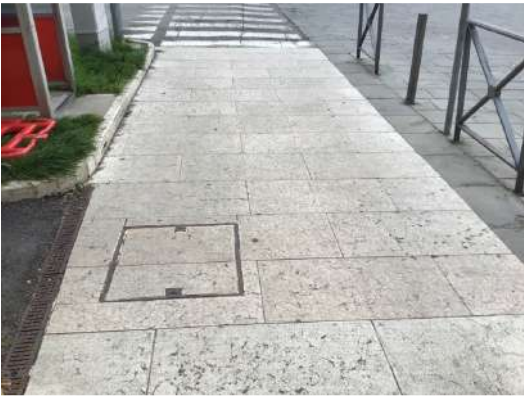
Assenza di segnalazione tattile per non vedenti (intercettazione attraversamento)

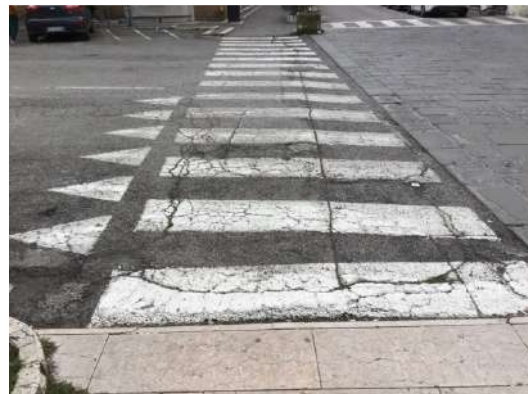
Assenza di segnalazione tattilo-plantare come linea guida all'orientamento delle persone non vedenti

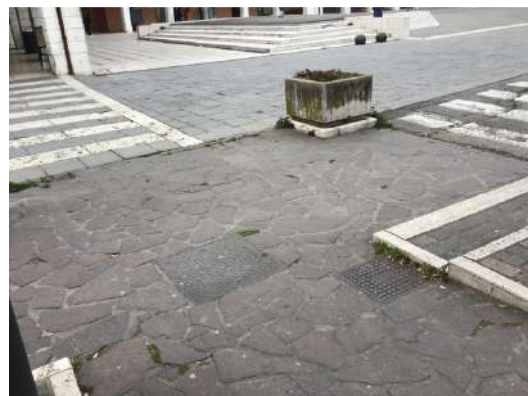
Assenza di segnalazione tattile per non vedenti in prossimità di doppio attraversamento pedonale.

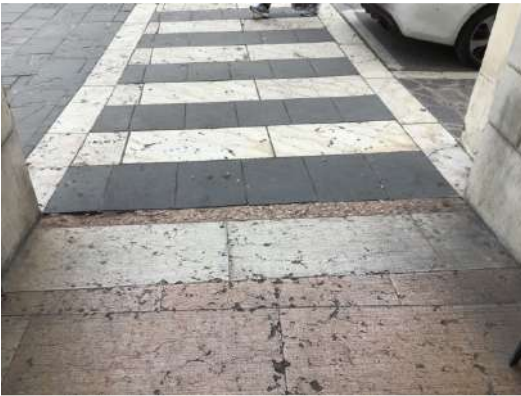
Assenza di segnalazione tattile per non vedenti in prossimità di attraversamento pedonale posto in senso ortogonale al senso di marcia.

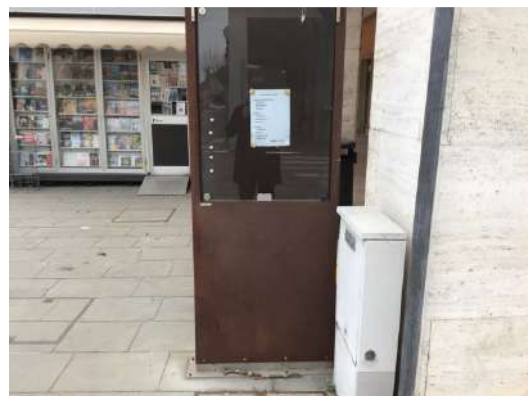
Assenza di segnaletica informativa e di orientamento su supporto

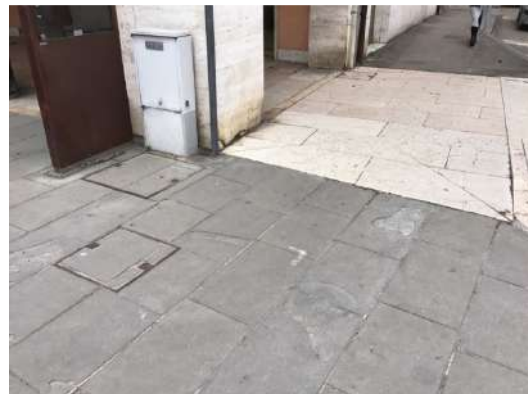
Assenza di segnalazione tattile per non vedenti (intercettazione attraversamento)

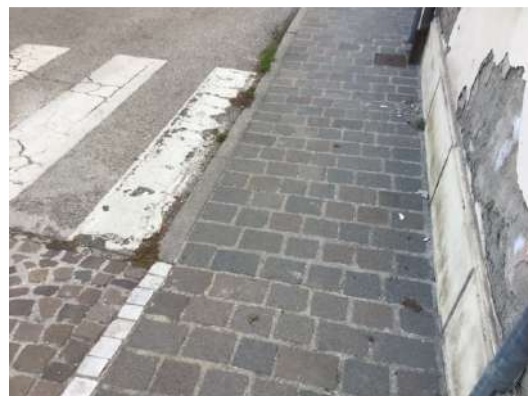
Assenza di segnalazione tattile per non vedenti (intercettazione attraversamento)

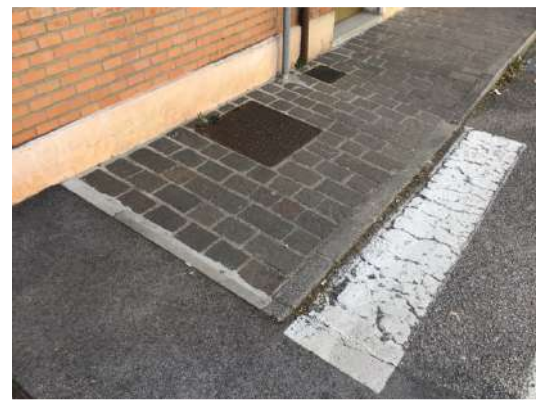
Assenza di segnalazione tattile per non vedenti (intercettazione attraversamento)

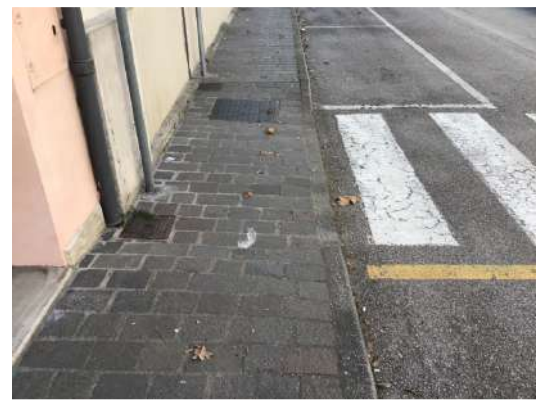
Assenza di segnalazione tattile per non vedenti (intercettazione attraversamento)

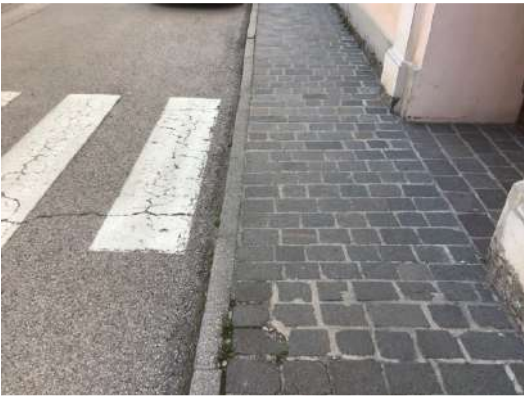
Assenza di segnalazione tattile per non vedenti (intercettazione attraversamento)

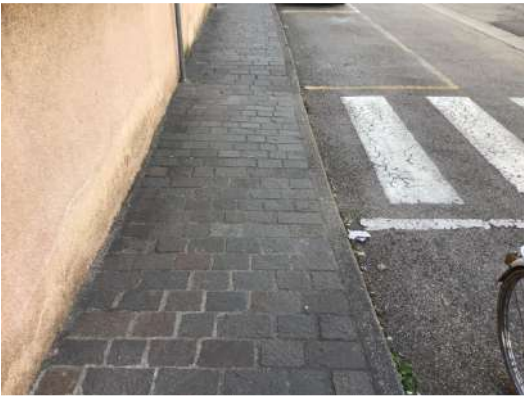
Assenza di segnalazione tattile per non vedenti (intercettazione attraversamento)

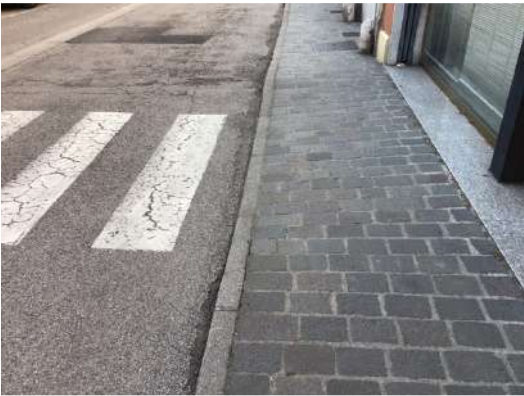
Assenza di segnalazione tattile per non vedenti (intercettazione attraversamento)

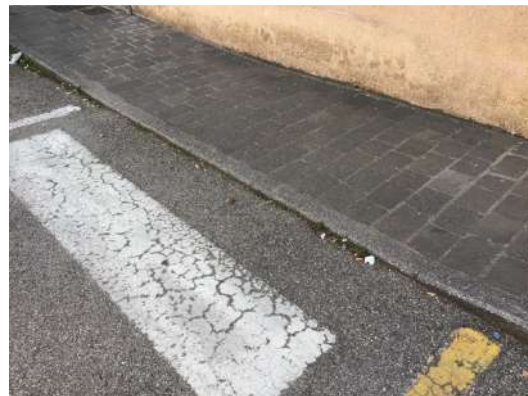
Dislivello causato da gradino max 2,5 cm

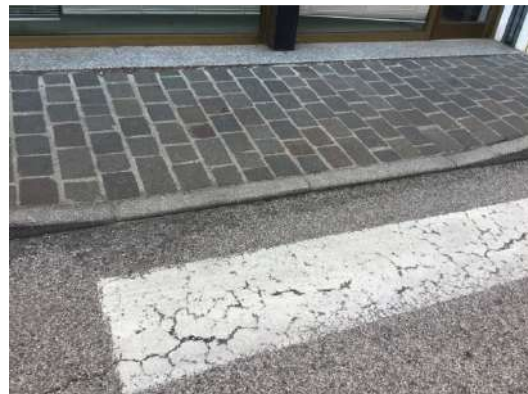
Dislivello causato da gradino max 2,5 cm

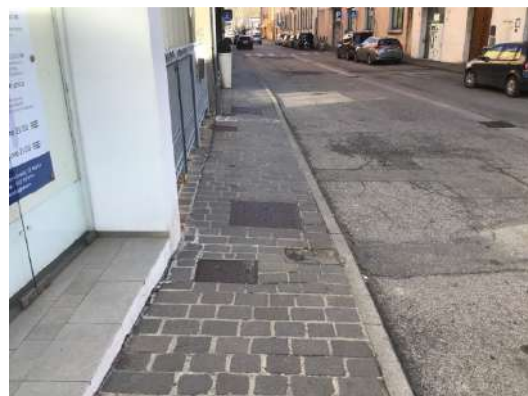
Presenza di pendenza trasversale eccessiva

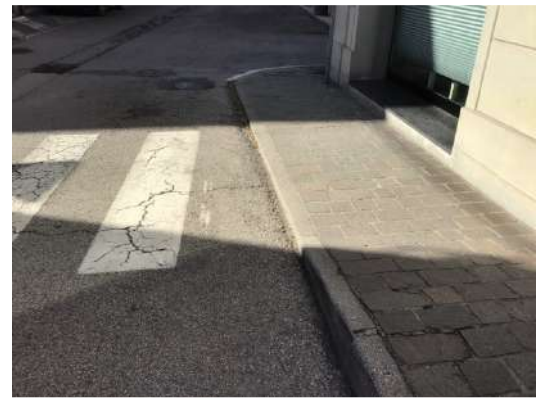
Assenza di segnalazione tattile per non vedenti (intercettazione attraversamento)

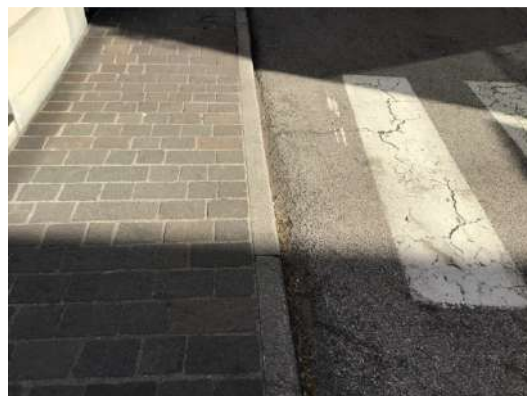
Presenza di sconnessioni, buche isolate, deformazioni della pavimentazione esistente, assenza di porzioni di essa.

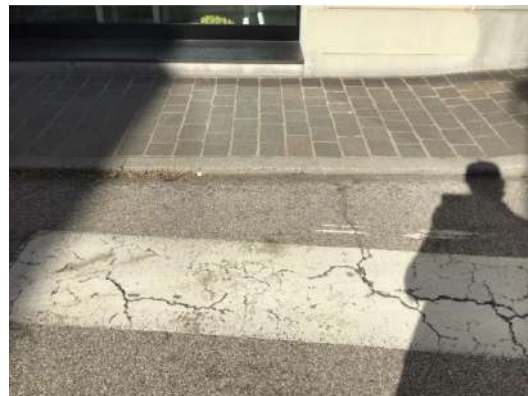
Dislivello causato da gradino max 2,5 cm

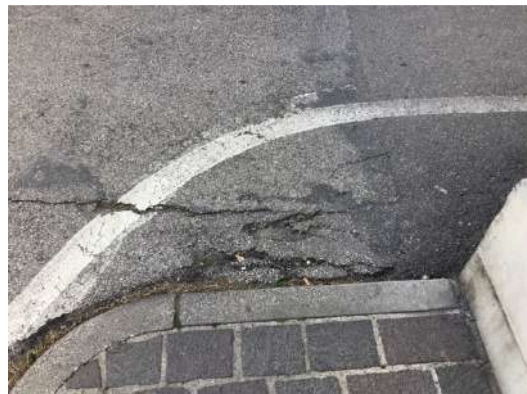
Presenza di sconnessioni, buche isolate, deformazioni della pavimentazione esistente, assenza di porzioni di essa.

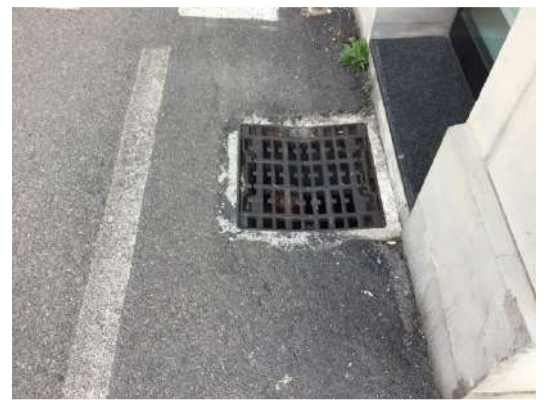
Caditoia inadeguata

Sostituzione della caditoia con nuovo manufatto che verrà incassato e reso perfettamente complanare al pavimento. La caditoia non dovrà presentare fessure tali da costituire ostacolo o pericolo rispetto a ruote, tacchi o bastoni. I vuoti non potranno essere attraversati da sfere di diametro superiore ai 20 mm (preferibilmente non superiore a 15 mm); eventuali fessure parallele dovranno essere poste in senso ortogonale alla principale direzione di marcia.

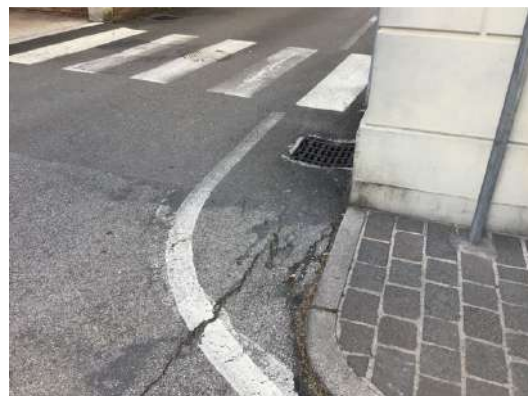
Assenza di percorso a raso

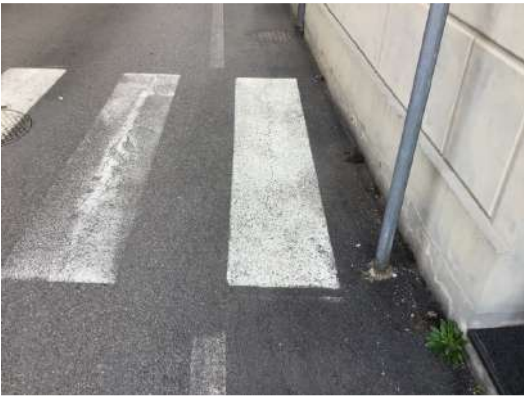
Assenza di segnalazione tattile per non vedenti (intercettazione attraversamento)

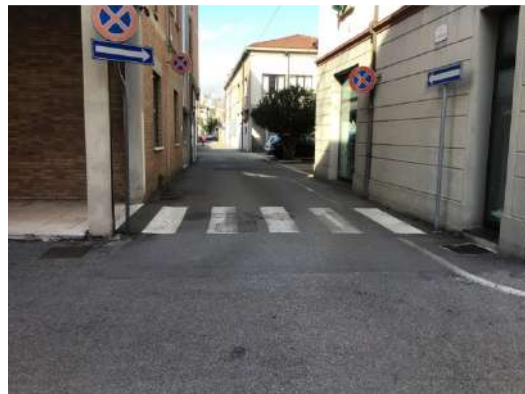
Assenza di segnaletica di preavviso di un attraversamento.

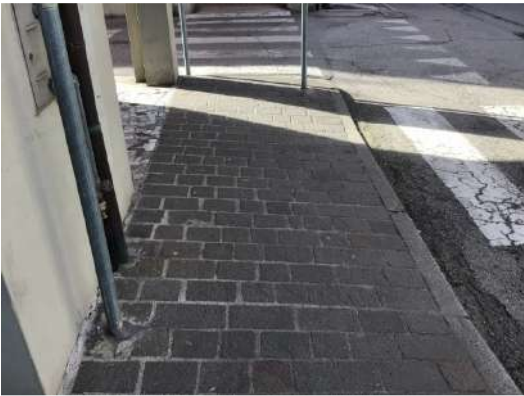
Assenza di segnalazione tattile per non vedenti (intercettazione attraversamento)

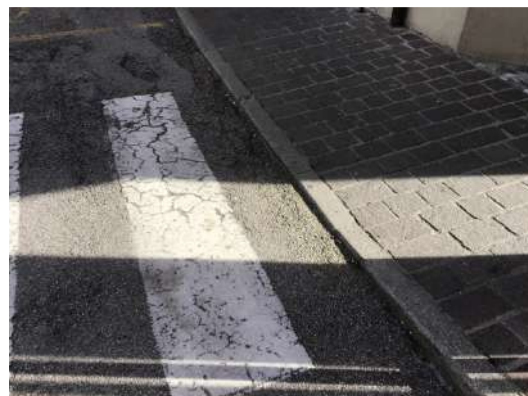
Presenza di sconnessioni, buche isolate, deformazioni della pavimentazione esistente, assenza di porzioni di essa.

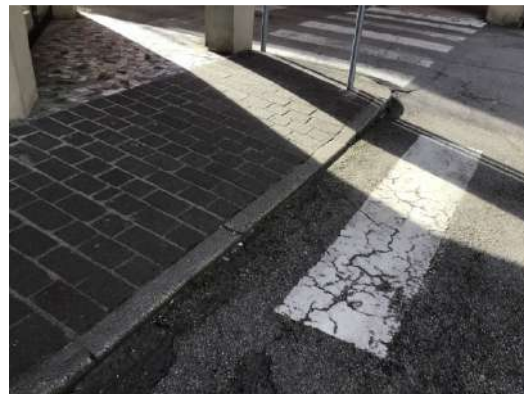
Dislivello causato da gradino max 2,5 cm

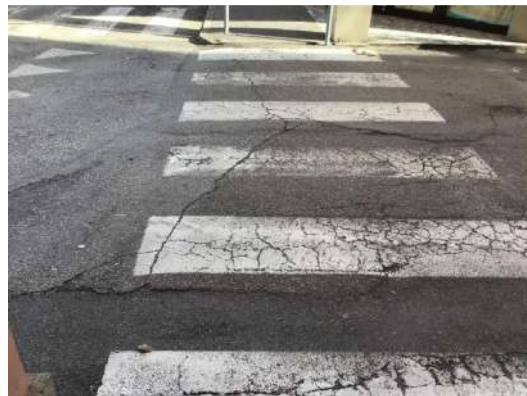
Attraversamento pedonale con pavimentazione inadeguata per la presenza di sconnessioni, chiusini/caditoie non raccordati con la pavimentazione esistente

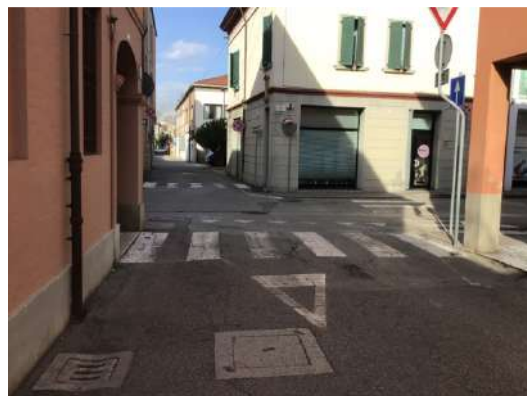
Assenza di segnaletica di preavviso di un attraversamento.

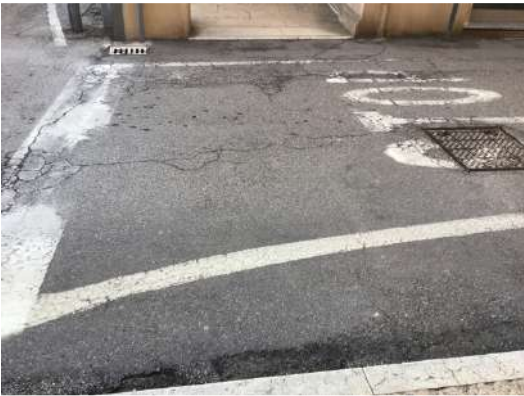
Assenza o inadeguatezza di attraversamento pedonale a raso

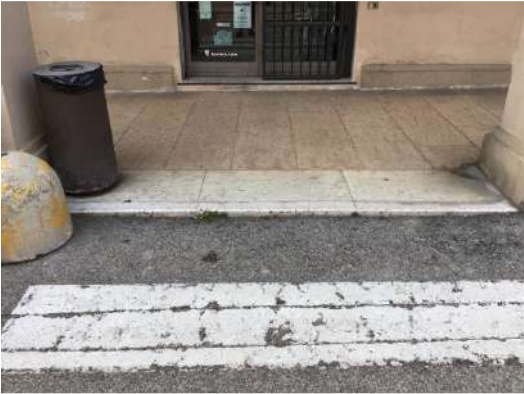
Dislivello causato da gradino di 2/30 cm

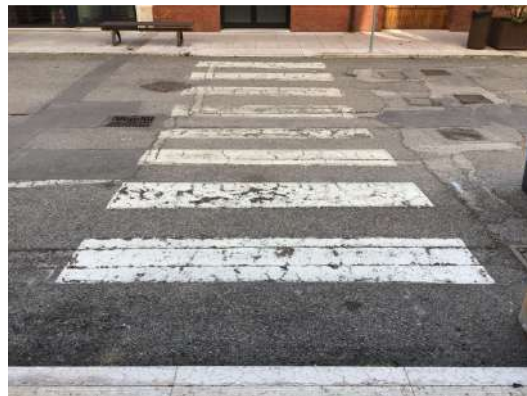
Attraversamento pedonale con pavimentazione inadeguata per la presenza di sconnessioni, chiusini/caditoie non raccordati con la pavimentazione esistente

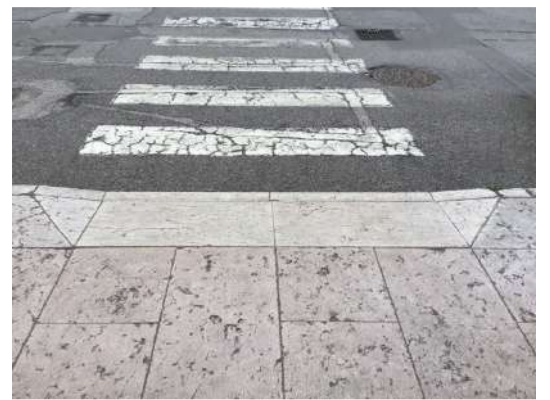
Assenza di segnalazione tattile per non vedenti (intercettazione attraversamento)

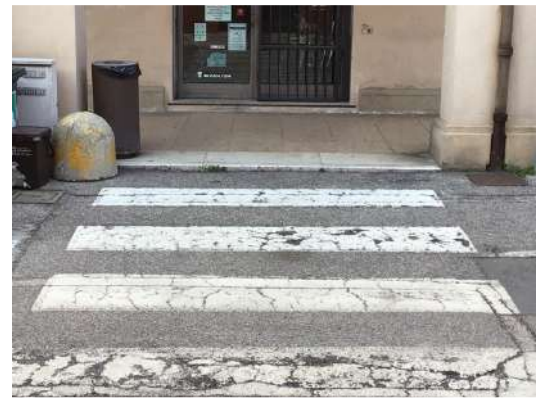
Assenza di segnalazione tattile per non vedenti (intercettazione attraversamento)

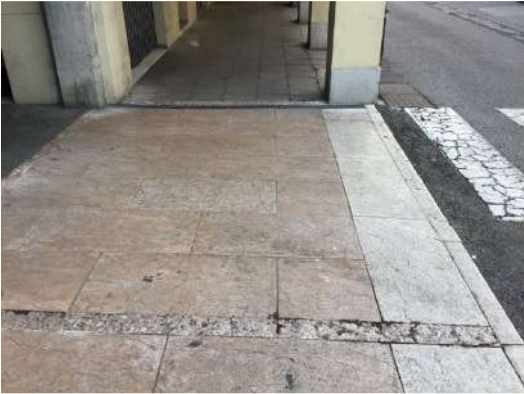
Assenza di segnalazione tattile per non vedenti (intercettazione attraversamento)

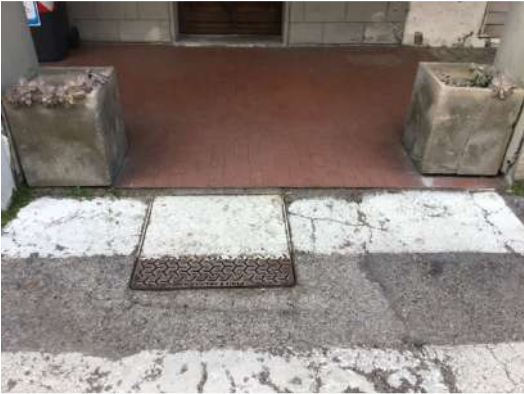
Assenza di segnalazione tattile per non vedenti (intercettazione attraversamento)

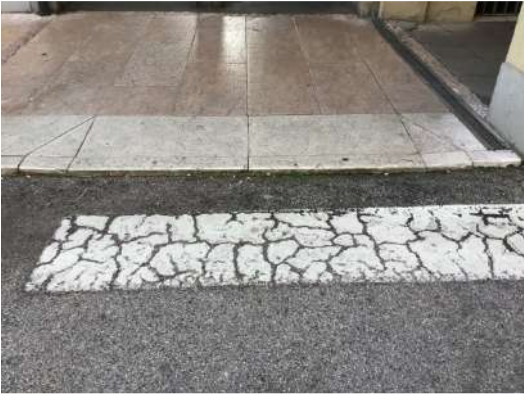
Dislivello causato da gradino di 2/30 cm

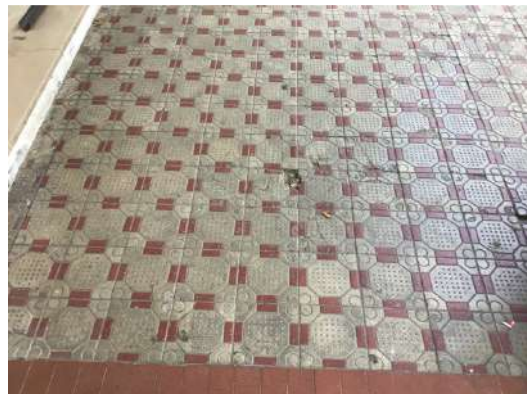
Presenza di sconnessioni, buche isolate, deformazioni della pavimentazione esistente, assenza di porzioni di essa.

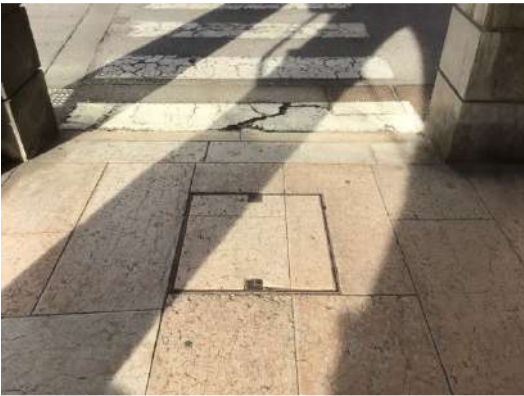
Assenza di segnalazione tattile per non vedenti (intercettazione attraversamento)

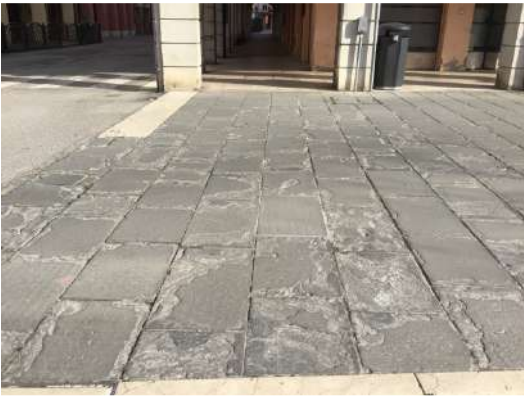
Assenza o inadeguatezza di attraversamento pedonale a raso

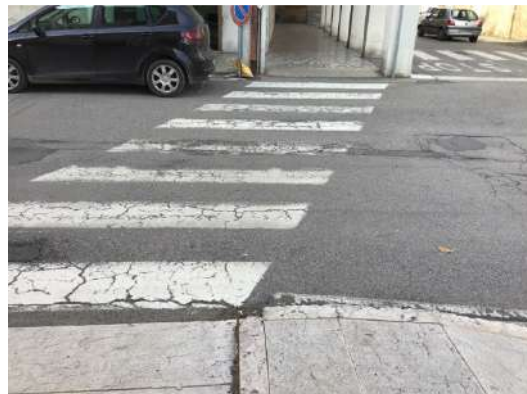
Assenza di segnalazione tattilo-plantare come linea guida all'orientamento delle persone non vedenti

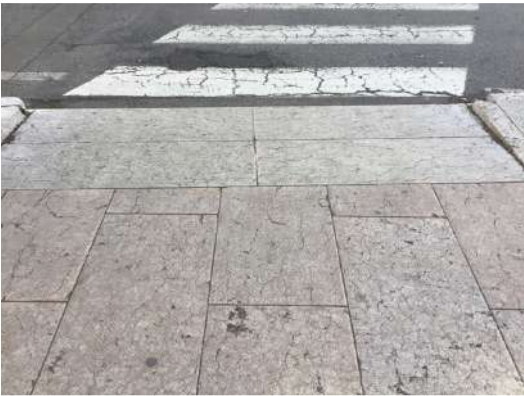
Assenza di segnalazione tattile per non vedenti (intercettazione attraversamento)

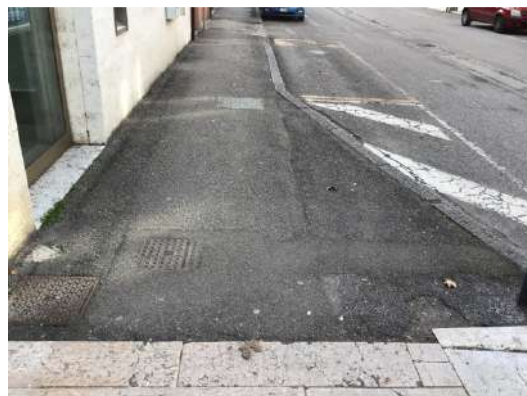
Presenza di sconnessioni, buche isolate, deformazioni della pavimentazione esistente, assenza di porzioni di essa.

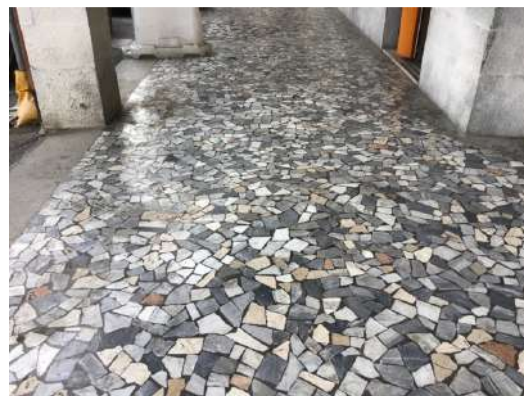
Presenza di sconnessioni, buche isolate, deformazioni della pavimentazione esistente, assenza di porzioni di essa.

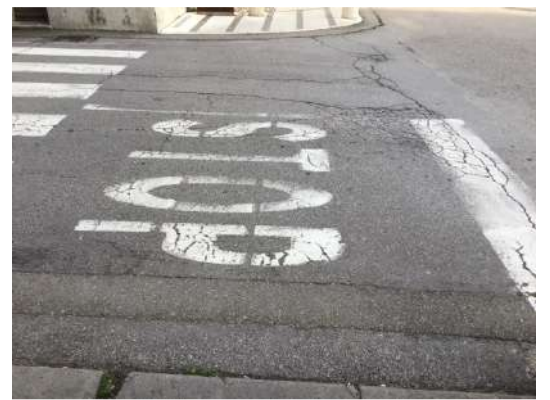
Assenza o inadeguatezza di attraversamento pedonale a raso

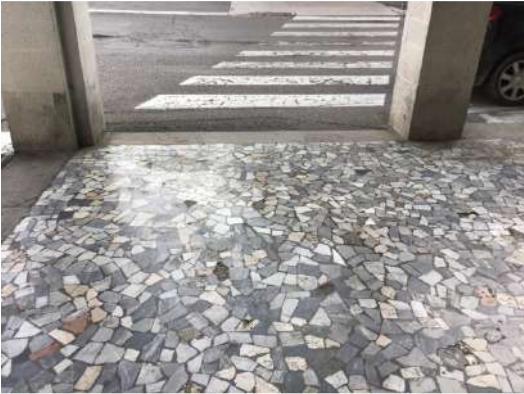
Assenza di segnalazione tattile per non vedenti (intercettazione attraversamento)

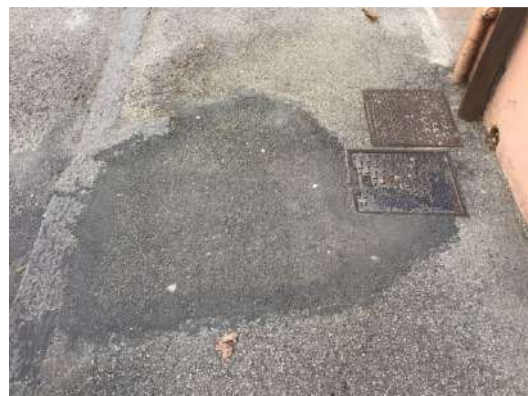
Presenza di sconnessioni, buche isolate, deformazioni della pavimentazione esistente, assenza di porzioni di essa.

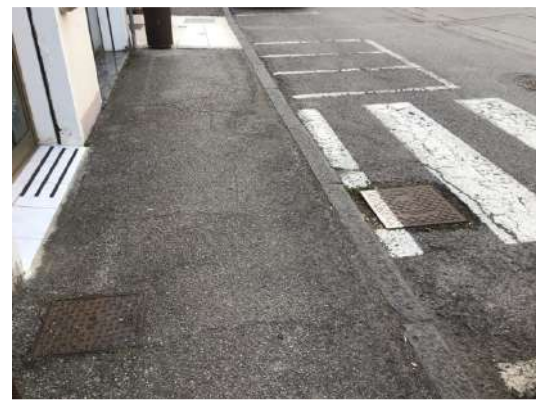
Assenza di segnalazione tattile per non vedenti (intercettazione attraversamento)

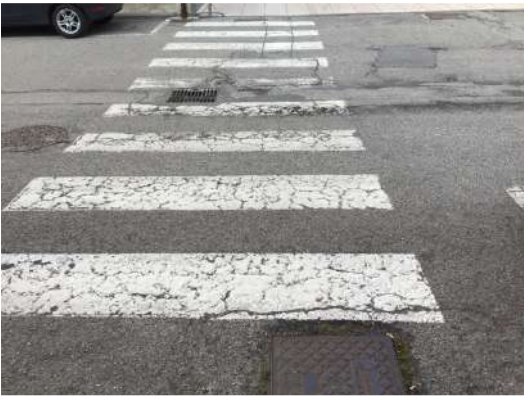
Foto del rilievo

Attraversamento pedonale con pavimentazione inadeguata per la presenza di sconnessioni, chiusini/caditoie non raccordati con la pavimentazione esistente

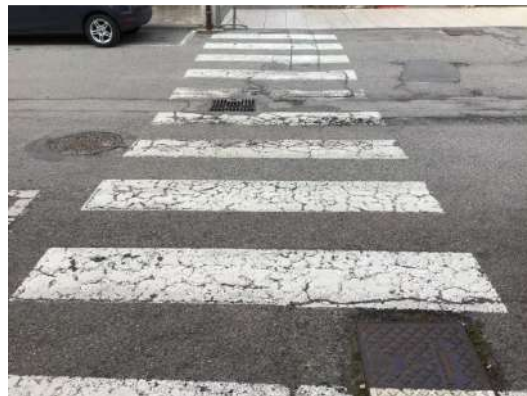
**Foto del rilievo**

Assenza di segnalazione tattilo-plantare come linea guida all'orientamento delle persone non vedenti

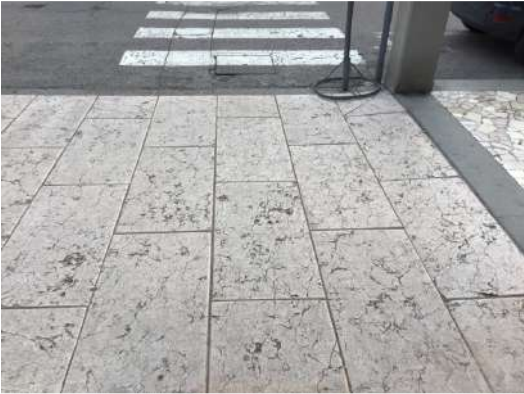
Foto del rilievo

Assenza di segnalazione tattile per non vedenti (intercettazione attraversamento)

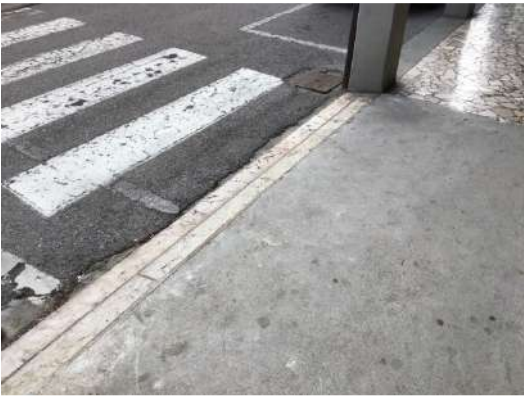
Foto del rilievo

Assenza di segnalazione tattile per non vedenti (intercettazione attraversamento)

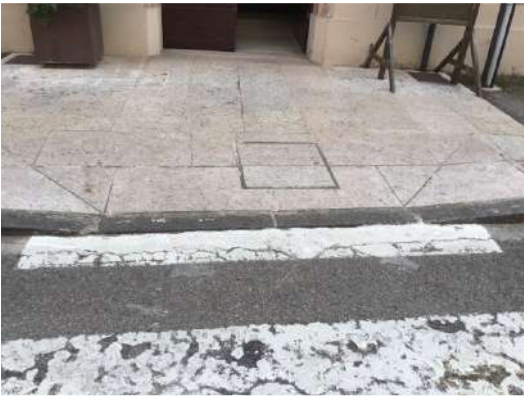
Foto del rilievo

Assenza di segnalazione tattile per non vedenti (intercettazione attraversamento)

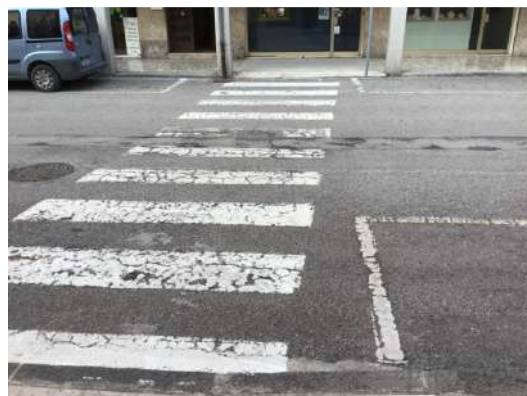
## Foto del rilievo

Assenza di segnalazione tattilo-plantare come linea guida all'orientamento delle persone non vedenti

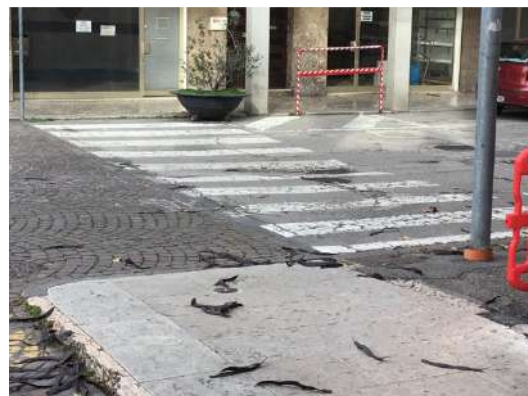
## Foto del rilievo

Assenza di segnalazione tattilo-plantare come linea guida all'orientamento delle persone non vedenti

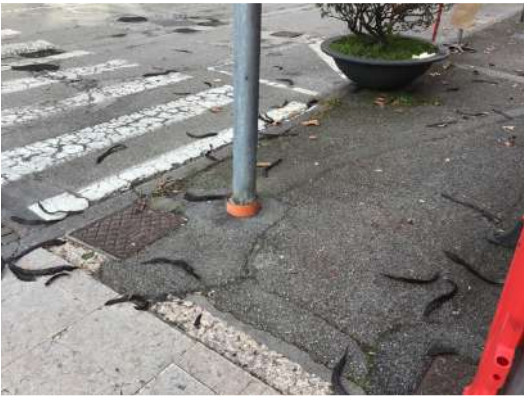
Foto del rilievo

Assenza di segnalazione tattile per non vedenti (intercettazione attraversamento)

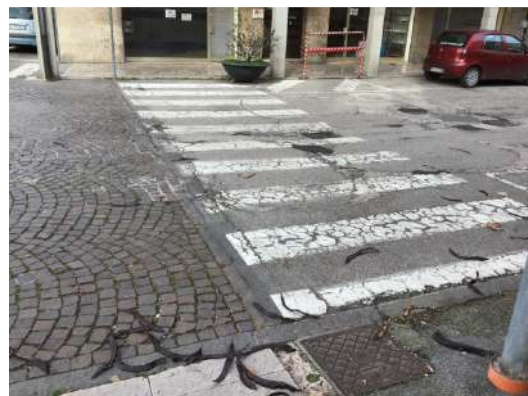
## Foto del rilievo

Attraversamento pedonale con pavimentazione inadeguata per la presenza di sconnessioni, chiusini/caditoie non raccordati con la pavimentazione esistente

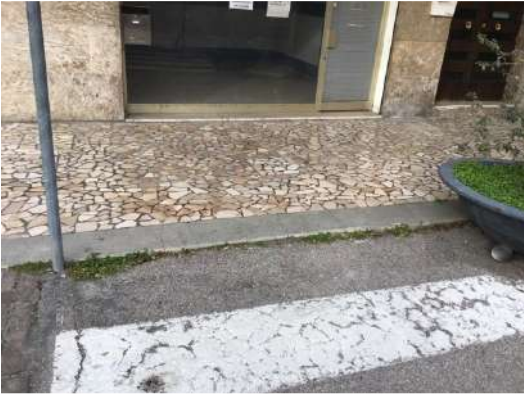
Foto del rilievo

Assenza di segnalazione tattile per non vedenti (intercettazione attraversamento)

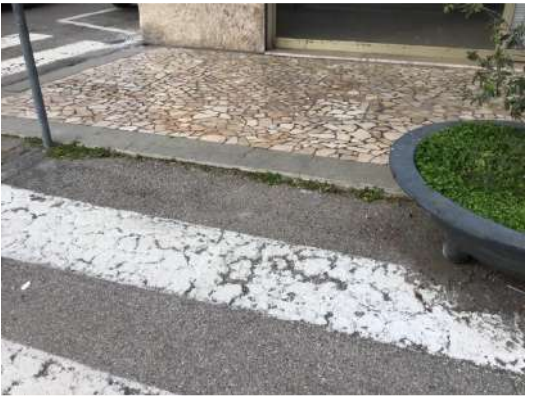
Foto del rilievo

Dislivello causato da gradino di 2/30 cm

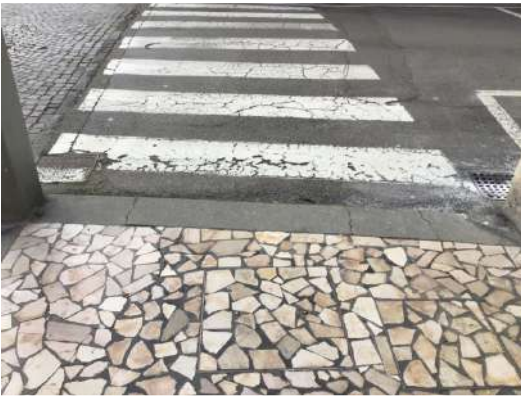
Foto del rilievo

Assenza di segnalazione tattile per non vedenti in prossimità di attraversamento pedonale posto in senso ortogonale al senso di marcia.

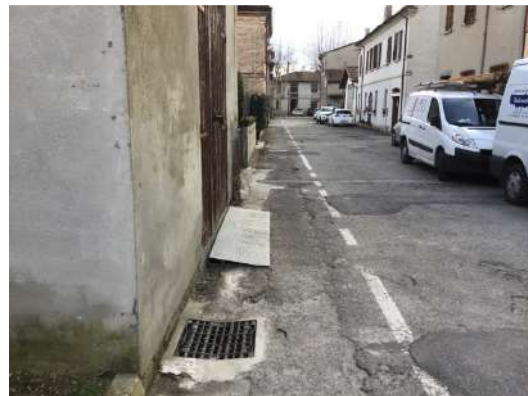
## Foto del rilievo

Percorso a raso con sconnessioni, buche, mancata finitura, deformazioni

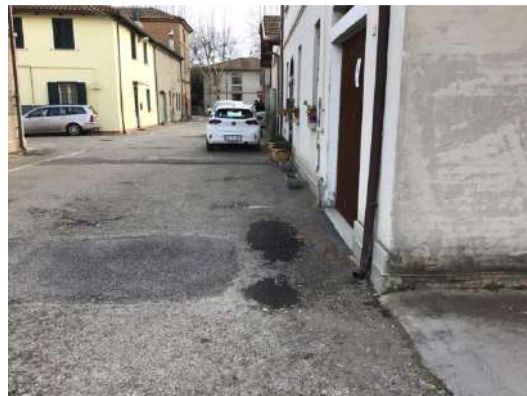
**Foto del rilievo**

Percorso a raso con sconnessioni, buche, mancata finitura, deformazioni

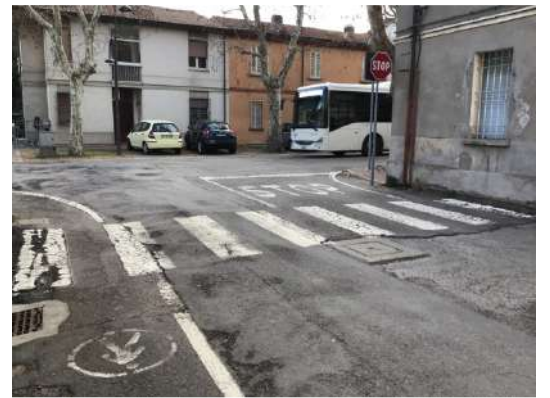
Foto del rilievo

Assenza o inadeguatezza di attraversamento pedonale a raso

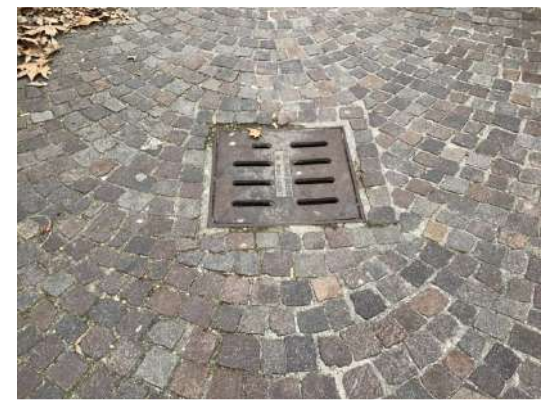
Foto del rilievo

Caditoia inadeguata

Sostituzione della caditoia con nuovo manufatto che verrà incassato e reso perfettamente complanare al pavimento. La caditoia non dovrà presentare fessure tali da costituire ostacolo o pericolo rispetto a ruote, tacchi o bastoni. I vuoti non potranno essere attraversati da sfere di diametro superiore ai 20 mm (preferibilmente non superiore a 15 mm); eventuali fessure parallele dovranno essere poste in senso ortogonale alla principale direzione di marcia.

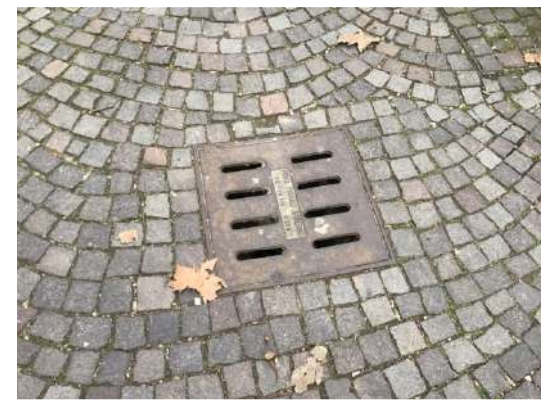
Foto del rilievo

Caditoia inadeguata

Sostituzione della caditoia con nuovo manufatto che verrà incassato e reso perfettamente complanare al pavimento. La caditoia non dovrà presentare fessure tali da costituire ostacolo o pericolo rispetto a ruote, tacchi o bastoni. I vuoti non potranno essere attraversati da sfere di diametro superiore ai 20 mm (preferibilmente non superiore a 15 mm); eventuali fessure parallele dovranno essere poste in senso ortogonale alla principale direzione di marcia.

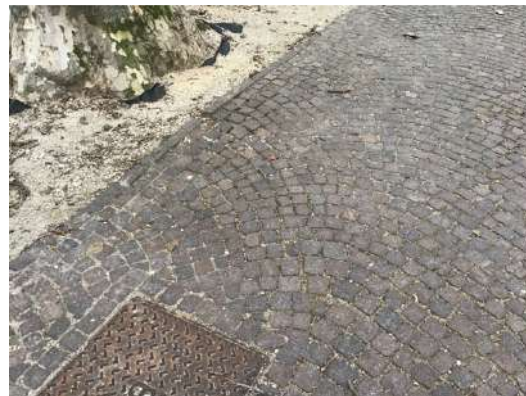
**Foto del rilievo**

Pavimentazione sconnessa/deformata per la presenza di radici affioranti

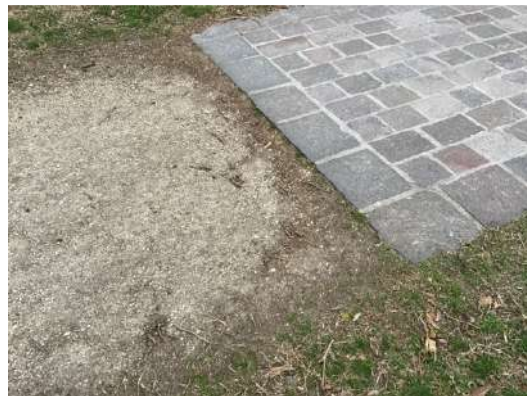
**Foto del rilievo**

Dislivello causato da gradino max 2,5 cm

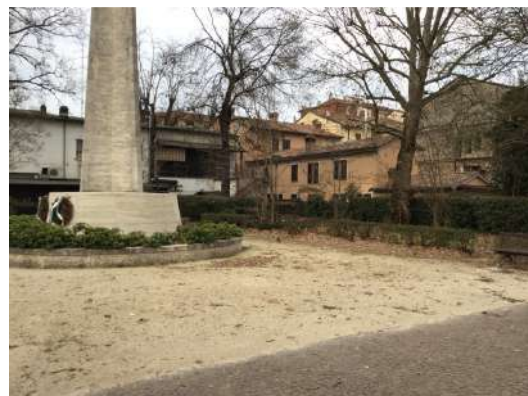
**Foto del rilievo**

Segnaletica informativa tattile - assenza in parco o ambiente urbano

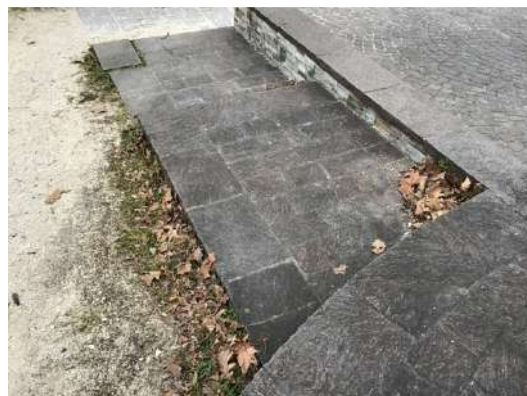
## Foto del rilievo

Difficoltà di percezione della differenza di quota

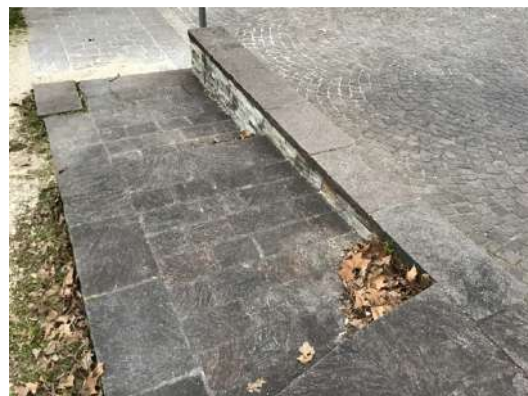
Corrimano: assenza

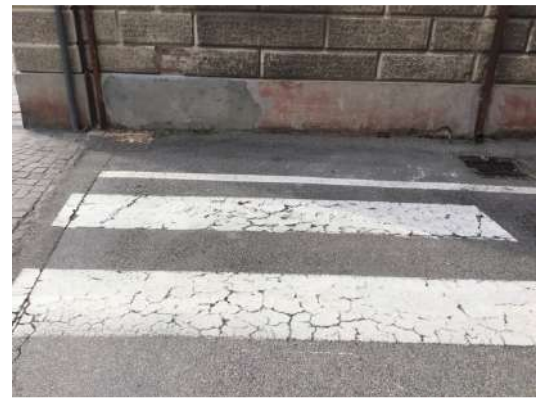
Assenza di segnalazione tattile per non vedenti (intercettazione attraversamento)

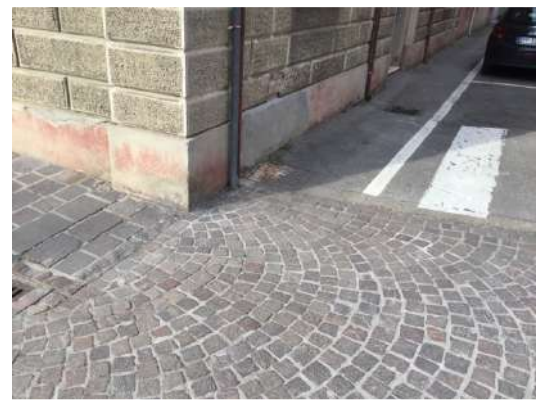
Assenza di percorso a raso

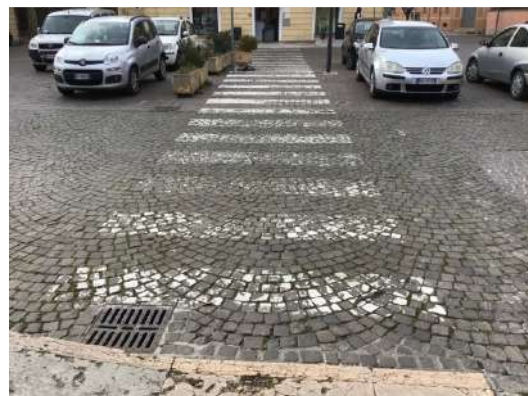
Assenza di segnalazione tattilo-plantare come linea guida all'orientamento delle persone non vedenti

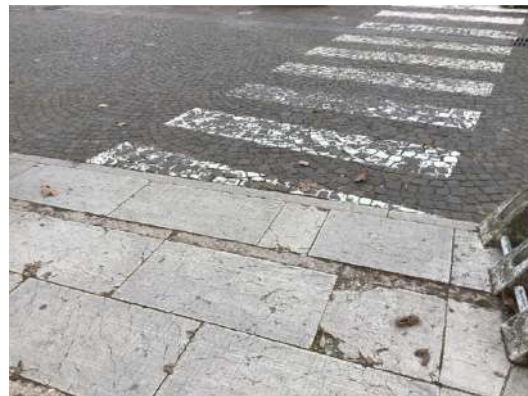
Assenza di segnalazione tattile per non vedenti (intercettazione attraversamento)

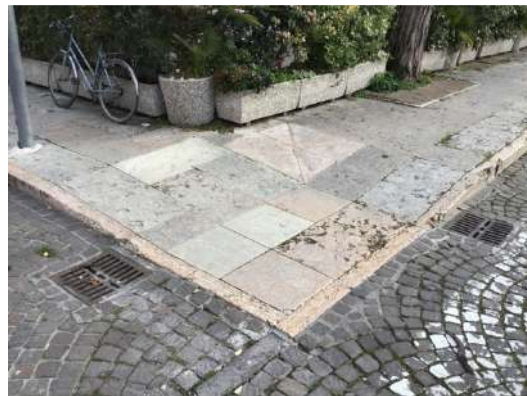
Dislivello causato da gradino di 2/30 cm

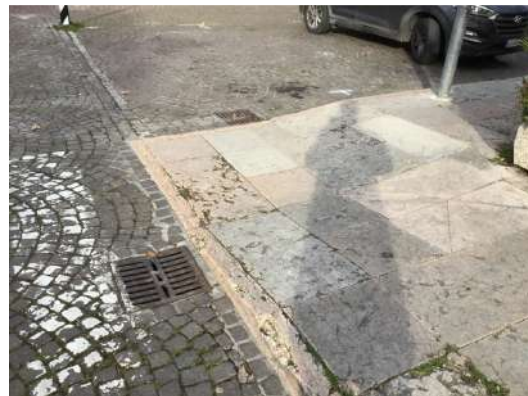
Assenza di segnalazione tattile per non vedenti (intercettazione attraversamento)

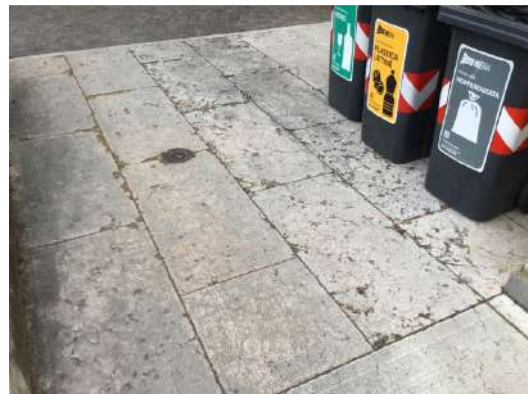
Presenza di sconnessioni, buche isolate, deformazioni della pavimentazione esistente, assenza di porzioni di essa.

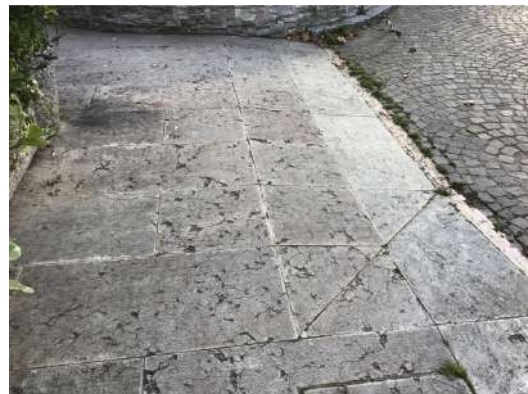
Rampa non conforme

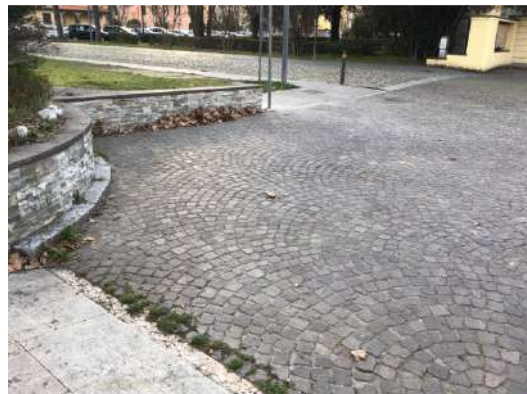
Assenza di percorso a raso

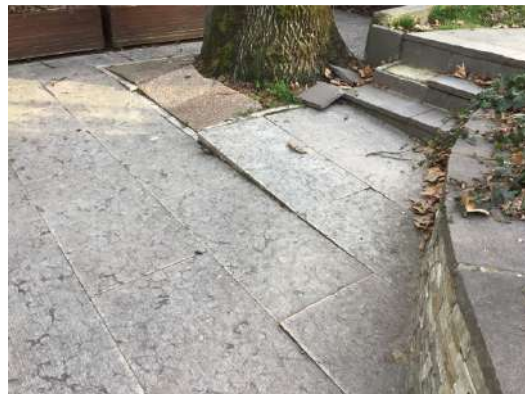
Pavimentazione sconnessa/deformata per la presenza di radici affioranti

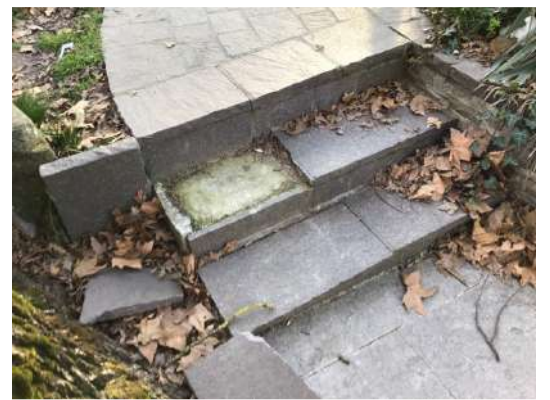
Difficoltà di percezione della differenza di quota

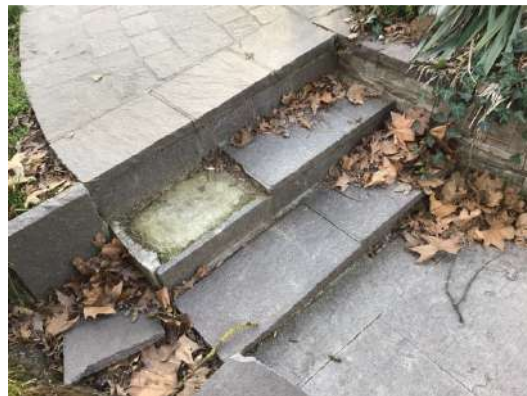
Segnaletica a pavimento: assenza solo fascia di pericolo valicabile

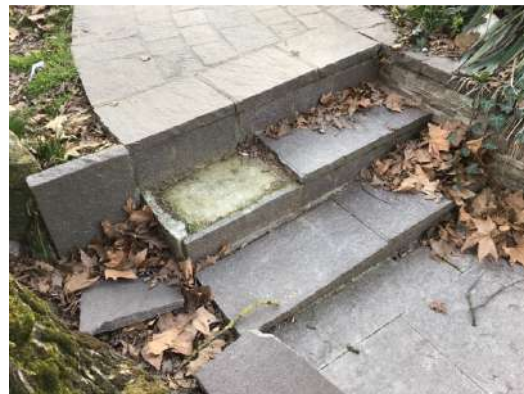
Corrimano: assenza

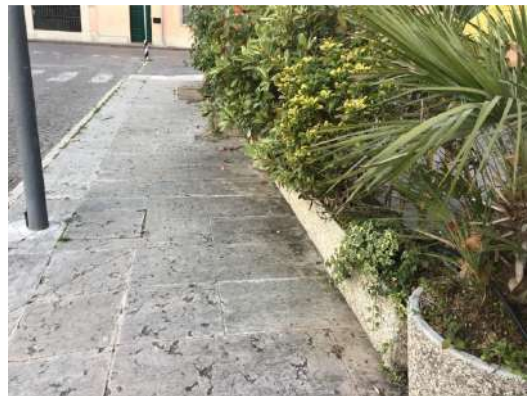
Ostacolo costituito da elemento  
arboreo/arbustivo

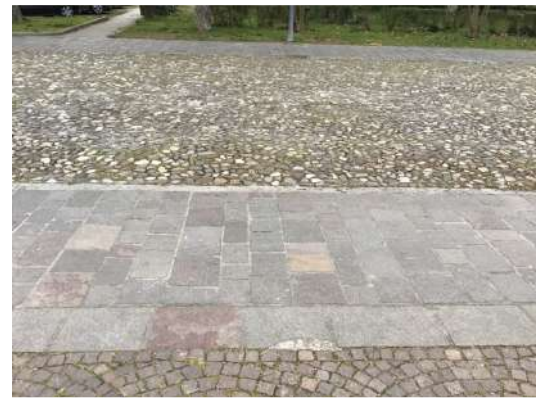
Assenza o inadeguatezza di attraversamento pedonale a raso

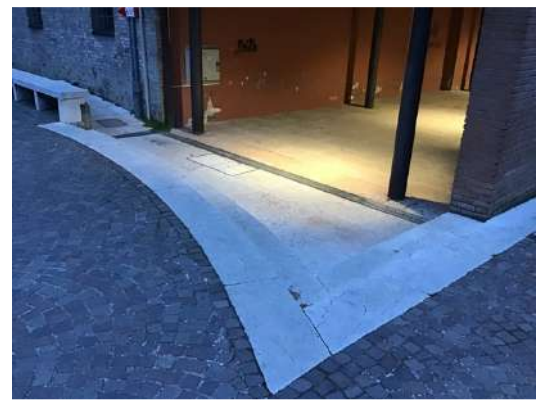
Corrimano: assenza

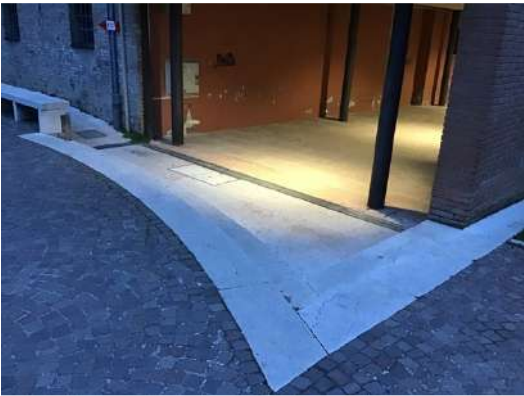
Difficoltà di percezione della differenza di quota

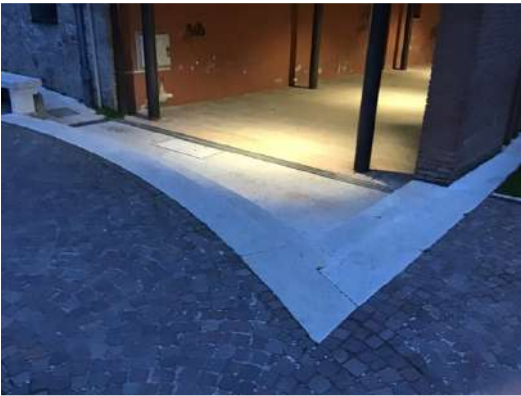
Assenza di segnalazione tattile per non vedenti in prossimità di attraversamento pedonale posto in senso ortogonale al senso di marcia.

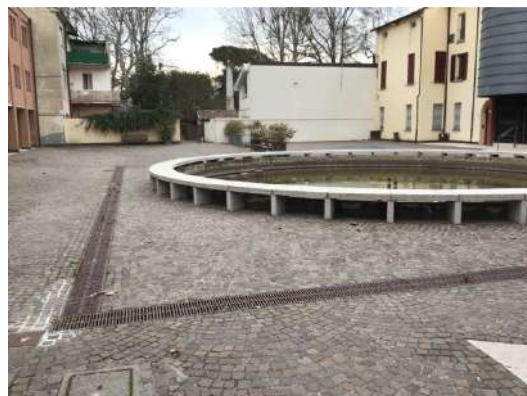
Difficoltà di orientamento all'interno di spazi complessi

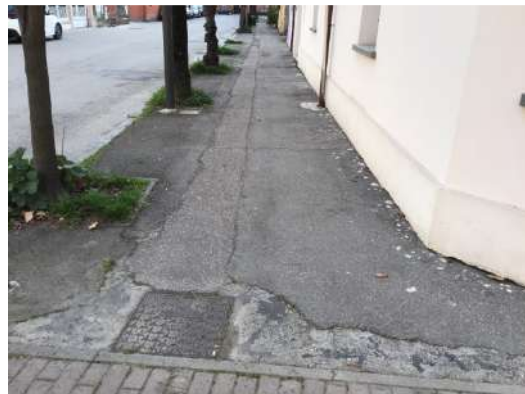
Presenza di sconnessioni, buche isolate, deformazioni della pavimentazione esistente, assenza di porzioni di essa.

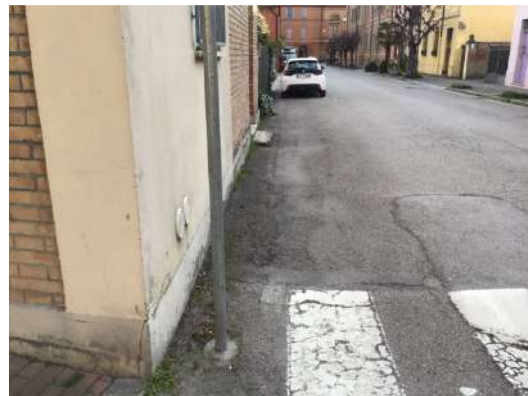
Assenza di percorso a raso

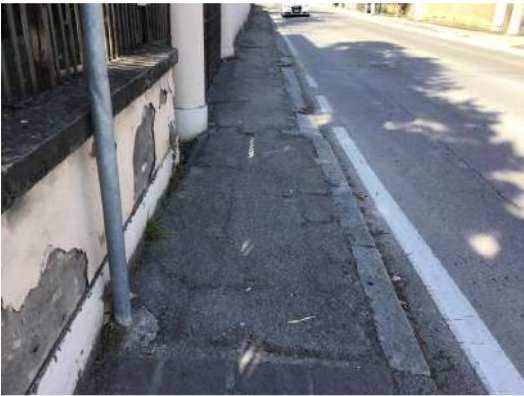
Percorso in rilevato con sconnessioni, buche, mancata finitura, deformazioni

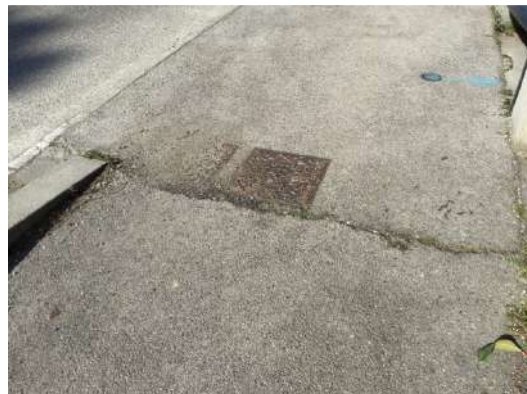
Presenza di sconnessioni, buche isolate, deformazioni della pavimentazione esistente, assenza di porzioni di essa.

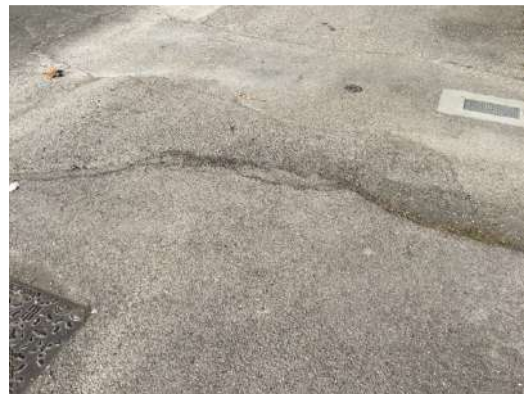
Presenza di sconnessioni, buche isolate, deformazioni della pavimentazione esistente, assenza di porzioni di essa.

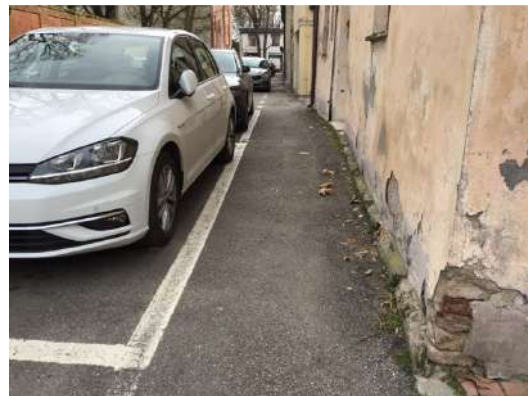
Assenza di protezione del percorso pedonale

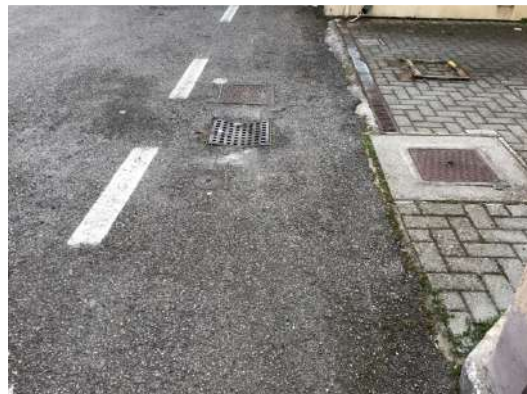
Presenza di sconnessioni, buche isolate, deformazioni della pavimentazione esistente, assenza di porzioni di essa.

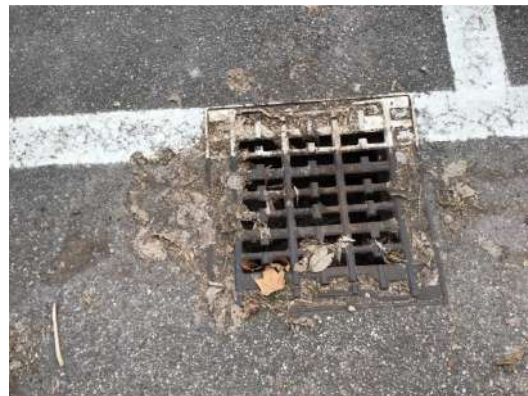
Caditoia inadeguata

Sostituzione della caditoia con nuovo manufatto che verrà incassato e reso perfettamente complanare al pavimento. La caditoia non dovrà presentare fessure tali da costituire ostacolo o pericolo rispetto a ruote, tacchi o bastoni. I vuoti non potranno essere attraversati da sfere di diametro superiore ai 20 mm (preferibilmente non superiore a 15 mm); eventuali fessure parallele dovranno essere poste in senso ortogonale alla principale direzione di marcia.

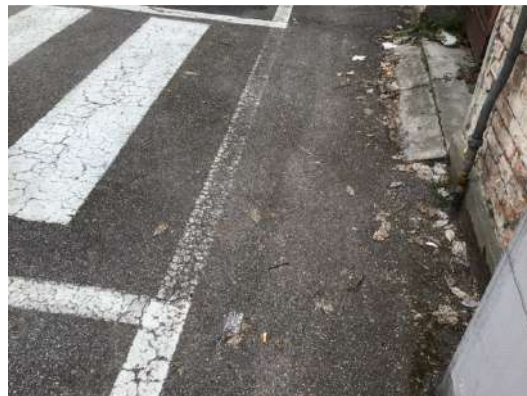
Assenza di segnalazione tattile per non vedenti (intercettazione attraversamento)
