# COMUNE DI FUSIGNANO (RA)

## PIANO ABBATTIMENTO DELLE BARRIERE ARCHITETTONICHE

### FASCICOLO UNITA' URBANE

# PIAZZA A. CORELLI

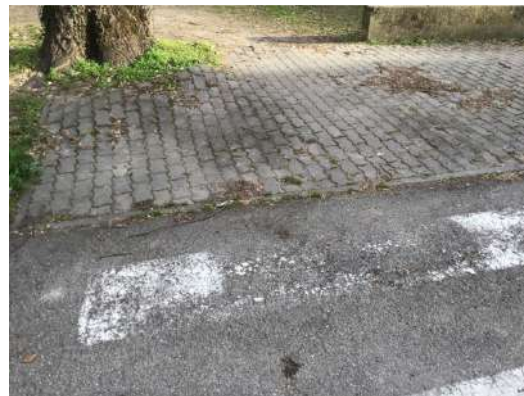
Assenza di segnalazione tattile per non vedenti (intercettazione attraversamento)

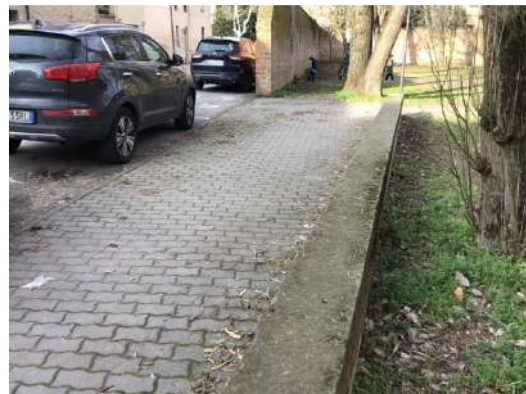
Scarsa o inesistente dotazione di parcheggi riservati ai disabili. (Parcheggio a pettine ortogonale al percorso pedonale)

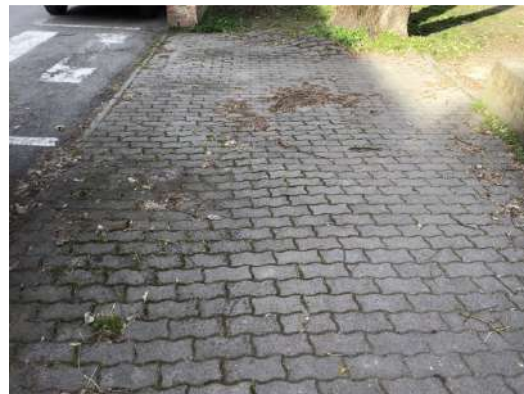
Presenza di sconnessioni, buche isolate, deformazioni della pavimentazione esistente, assenza di porzioni di essa.

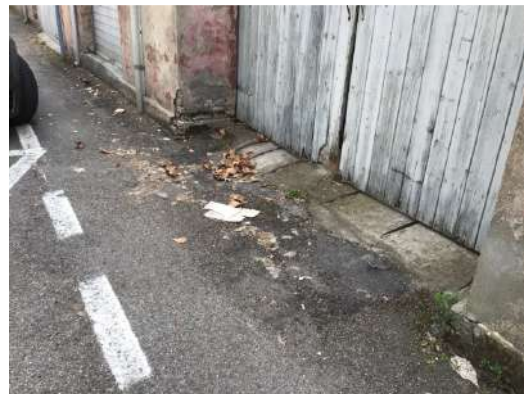
Presenza di sconnessioni, buche isolate, deformazioni della pavimentazione esistente, assenza di porzioni di essa.

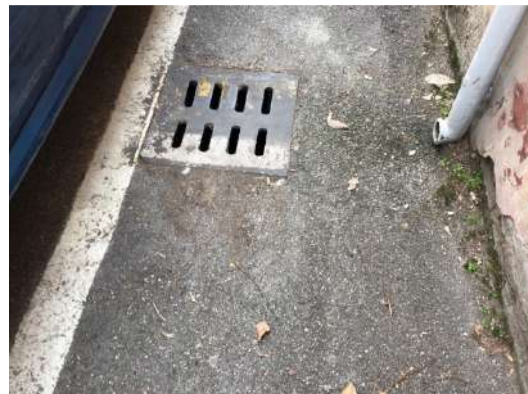
Caditoia inadeguata

Sostituzione della caditoia con nuovo manufatto che verrà incassato e reso perfettamente complanare al pavimento. La caditoia non dovrà presentare fessure tali da costituire ostacolo o pericolo rispetto a ruote, tacchi o bastoni. I vuoti non potranno essere attraversati da sfere di diametro superiore ai 20 mm (preferibilmente non superiore a 15 mm); eventuali fessure parallele dovranno essere poste in senso ortogonale alla principale direzione di marcia.

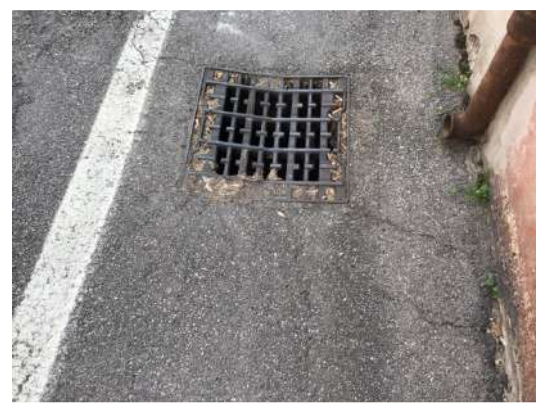
Caditoia inadeguata

Sostituzione della caditoia con nuovo manufatto che verrà incassato e reso perfettamente complanare al pavimento. La caditoia non dovrà presentare fessure tali da costituire ostacolo o pericolo rispetto a ruote, tacchi o bastoni. I vuoti non potranno essere attraversati da sfere di diametro superiore ai 20 mm (preferibilmente non superiore a 15 mm); eventuali fessure parallele dovranno essere poste in senso ortogonale alla principale direzione di marcia.

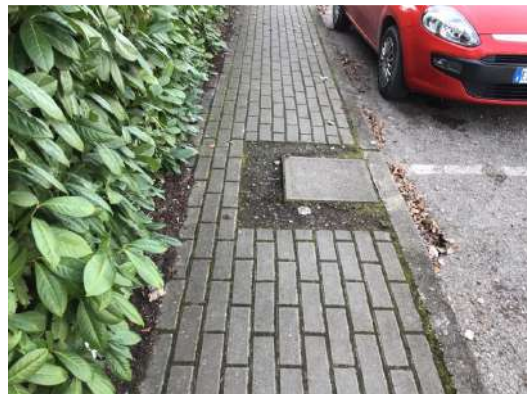
Ostacolo dovuto a pozzetto sporgente

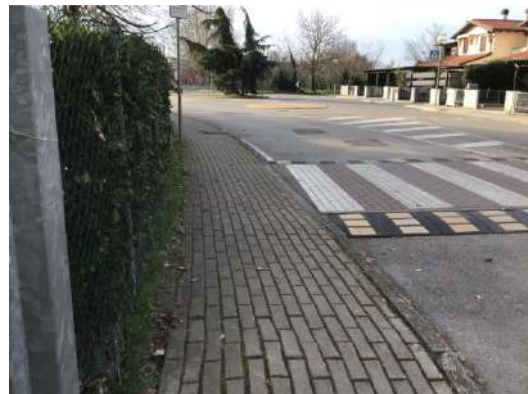
Assenza di segnalazione tattile per non vedenti (intercettazione attraversamento)

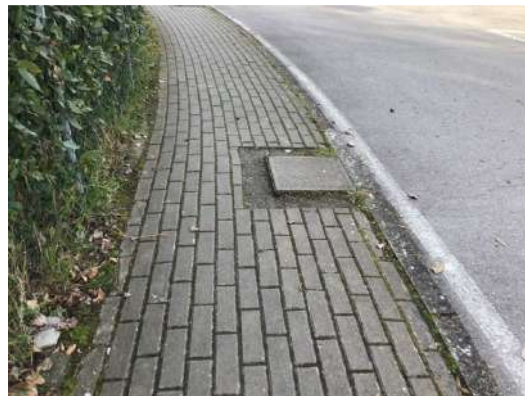
Ostacolo dovuto a pozzetto sporgente

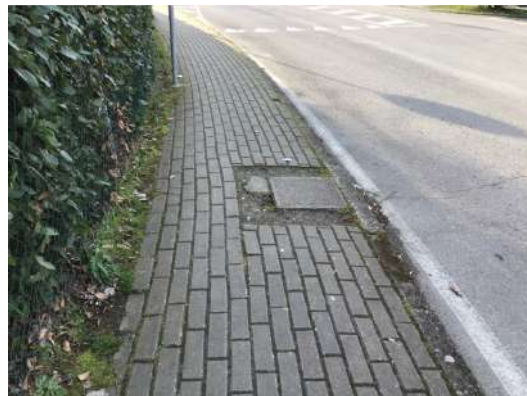
Ostacolo dovuto a pozzetto sporgente

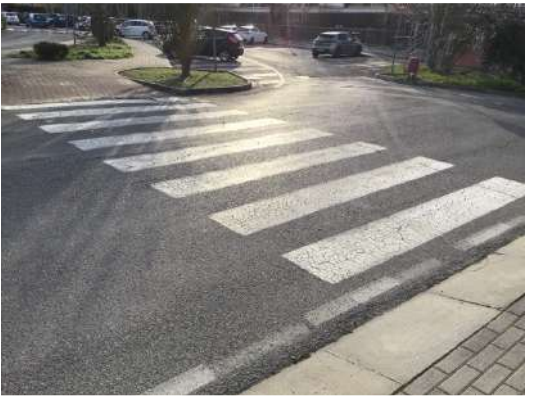
Assenza o inadeguatezza di attraversamento pedonale a raso

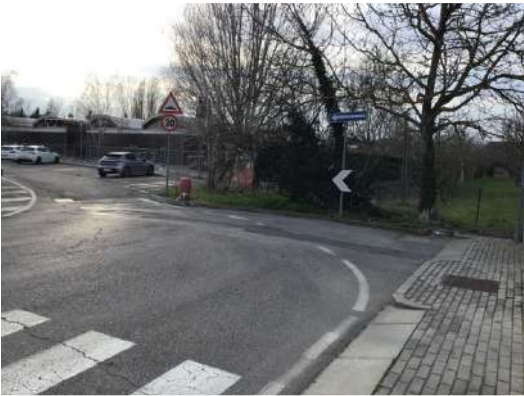
Assenza di percorso in rilevato

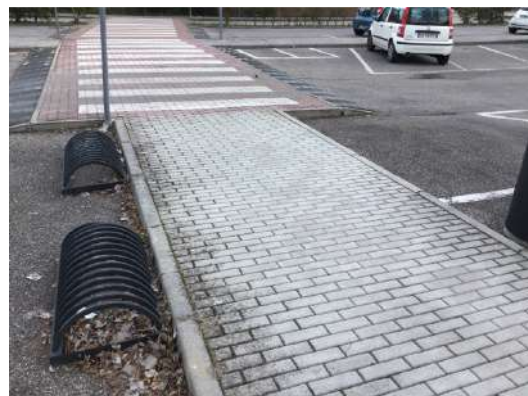
Assenza di segnalazione tattile per non vedenti (intercettazione attraversamento)

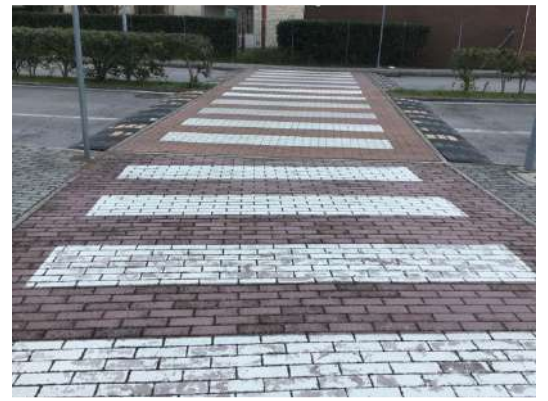
Assenza di segnalazione tattile per non vedenti in prossimità di attraversamento pedonale posto in senso ortogonale al senso di marcia.

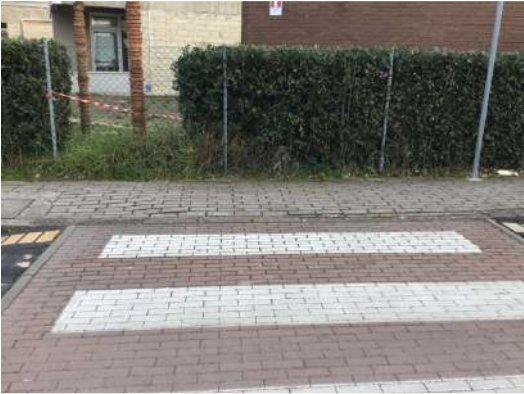
Assenza di segnalazione tattile per non vedenti (intercettazione attraversamento)

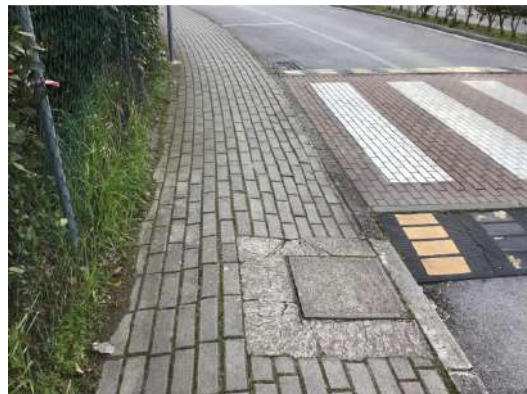
Presenza di sconnessioni, buche isolate, deformazioni della pavimentazione esistente, assenza di porzioni di essa.

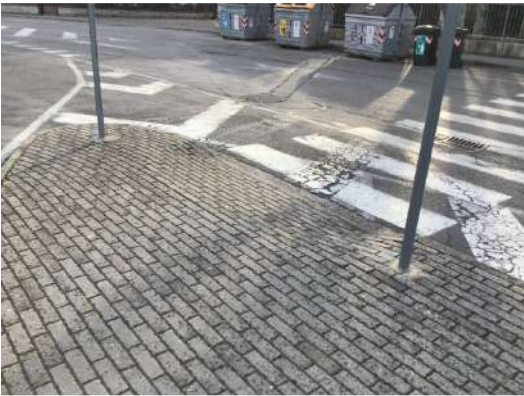
Assenza di segnalazione tattile per non vedenti (intercettazione attraversamento)

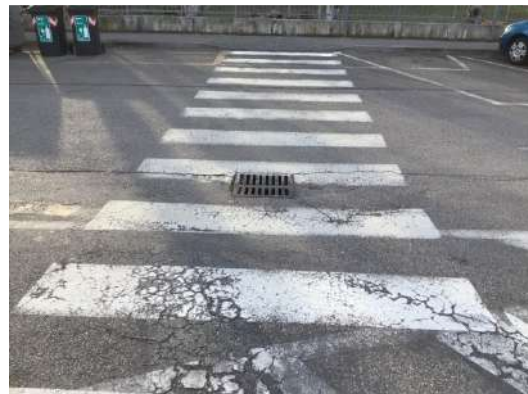
Caditoia inadeguata

Sostituzione della caditoia con nuovo manufatto che verrà incassato e reso perfettamente complanare al pavimento. La caditoia non dovrà presentare fessure tali da costituire ostacolo o pericolo rispetto a ruote, tacchi o bastoni. I vuoti non potranno essere attraversati da sfere di diametro superiore ai 20 mm (preferibilmente non superiore a 15 mm); eventuali fessure parallele dovranno essere poste in senso ortogonale alla principale direzione di marcia.

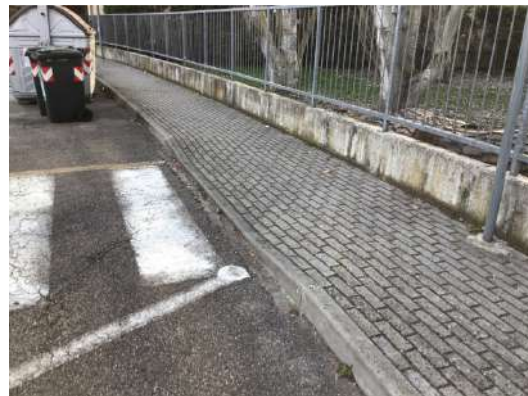
Assenza di segnalazione tattile per non vedenti (intercettazione attraversamento)

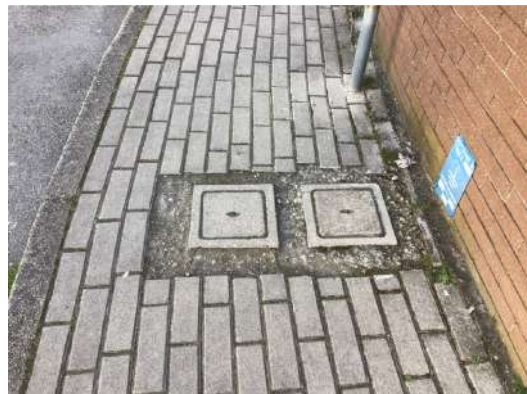
Ostacolo dovuto a pozzetto sporgente

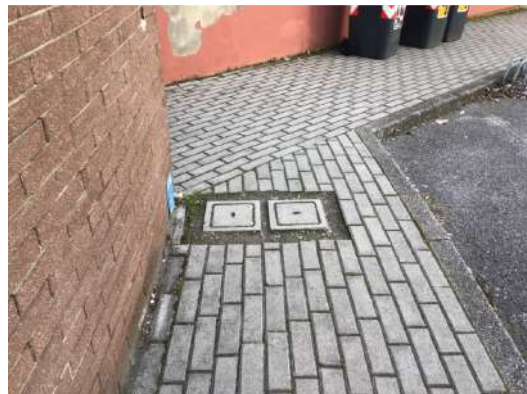
Ostacolo dovuto a pozzetto sporgente

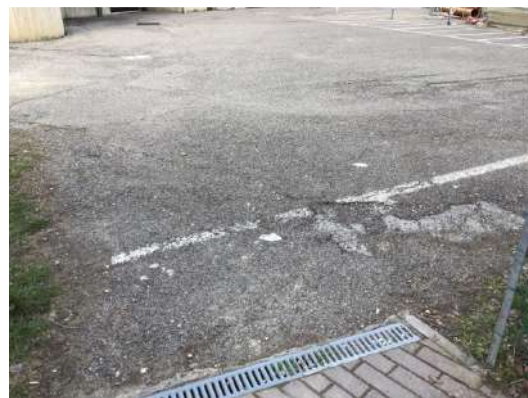
Presenza di sconnessioni, buche isolate, deformazioni della pavimentazione esistente, assenza di porzioni di essa.

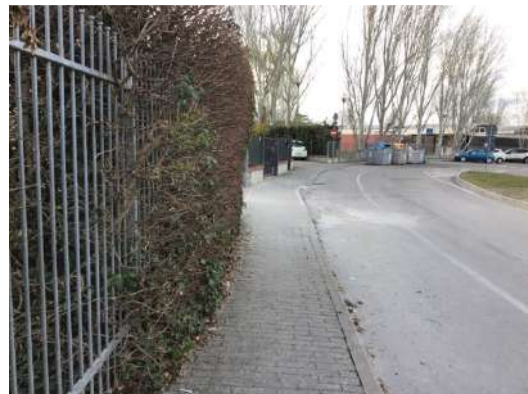
Ostacolo costituito da elemento  
arboreo/arbustivo

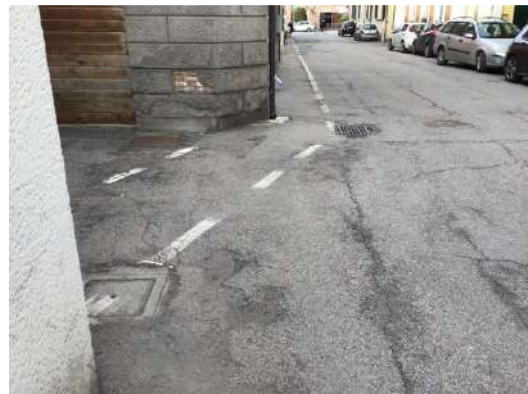
Percorso a raso con sconnessioni, buche, mancata finitura, deformazioni

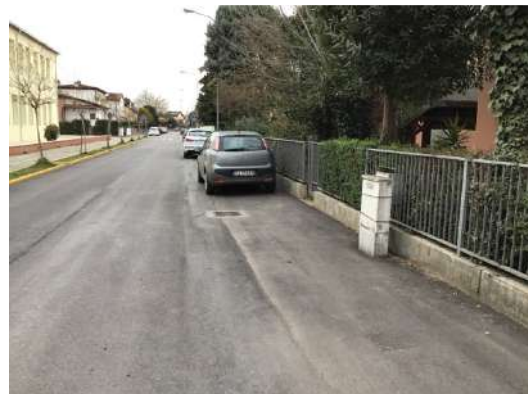
Assenza di percorso a raso

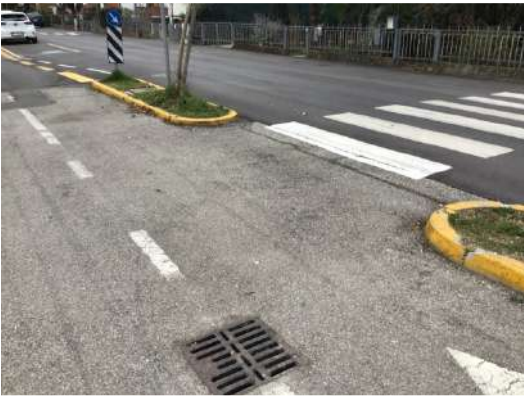
Assenza di segnalazione tattile per non vedenti (intercettazione attraversamento)

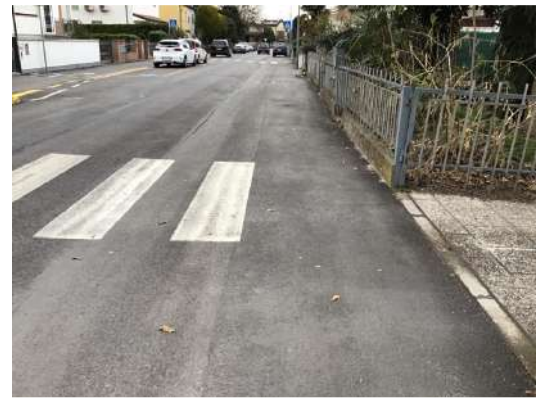
Assenza di segnalazione tattile per non vedenti (intercettazione attraversamento)

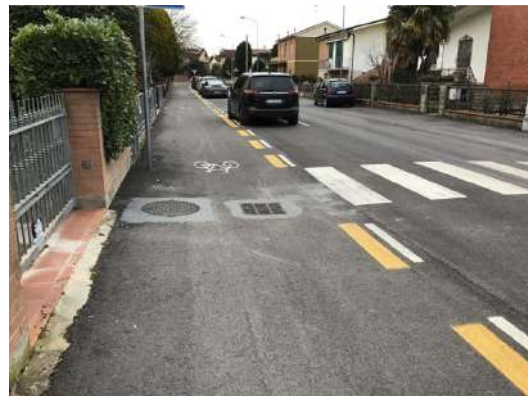
Assenza di segnalazione tattile per non vedenti (intercettazione attraversamento)

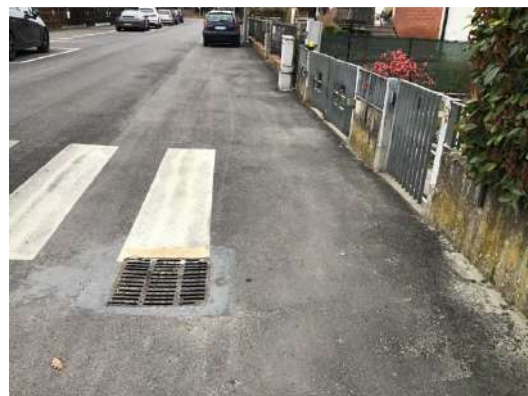
Assenza di segnalazione tattile per non vedenti (intercettazione attraversamento)

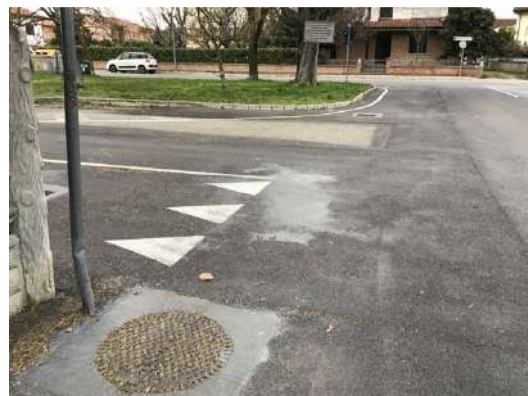
Assenza o inadeguatezza di attraversamento pedonale a raso

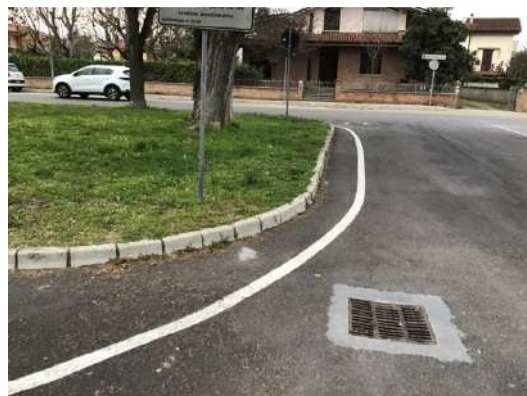
Assenza di percorso a raso

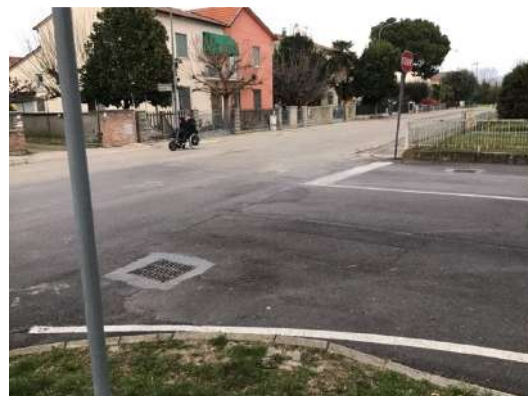
Assenza o inadeguatezza di attraversamento pedonale a raso

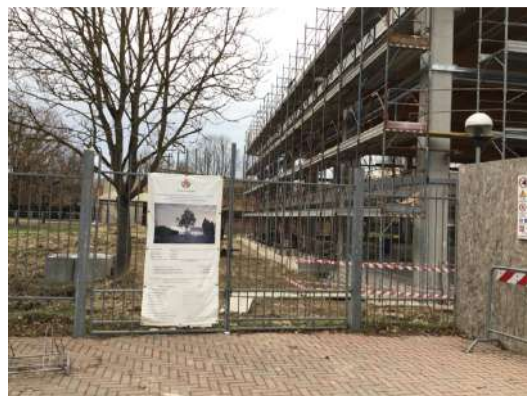
Presenza di un cantiere

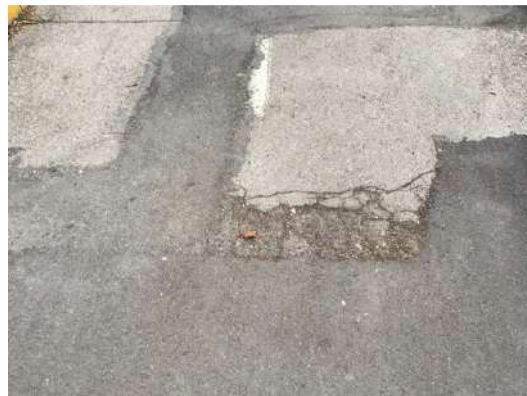
Presenza di sconnessioni, buche isolate, deformazioni della pavimentazione esistente, assenza di porzioni di essa.

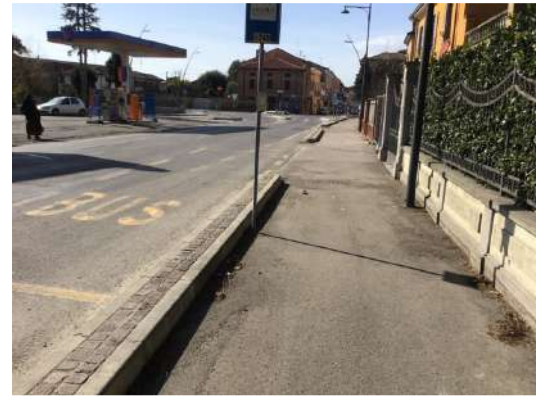
Fermata TPL con altezza inadeguata - tra gli 8 e i 15 cm

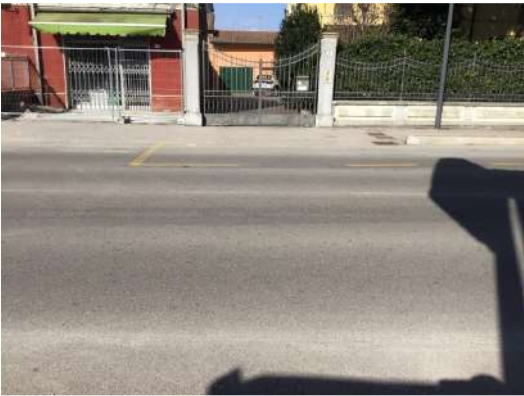
Assenza o inadeguatezza di attraversamento pedonale a raso

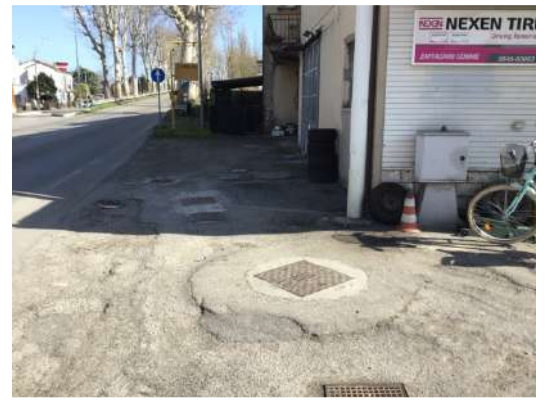
Assenza di percorso in rilevato

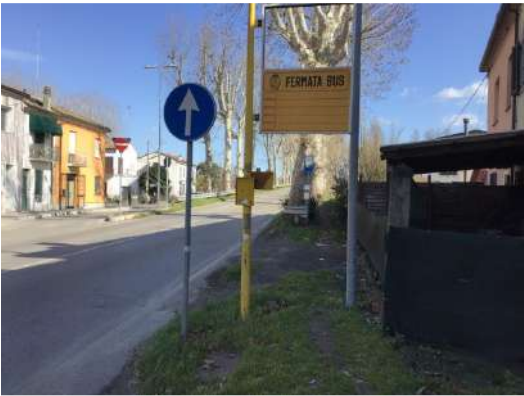
Fermata TPL con altezza inadeguata - tra gli 8 e i 15 cm

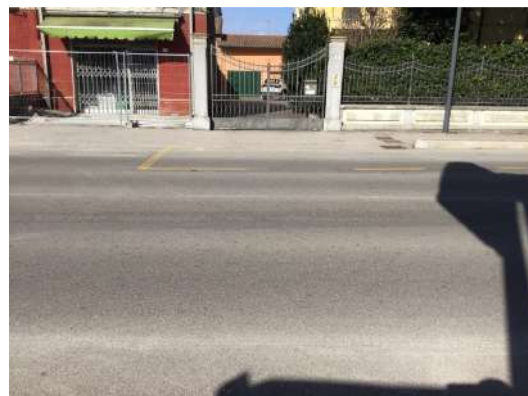
Assenza di segnalazione tattilo-plantare come linea guida all'orientamento delle persone non vedenti

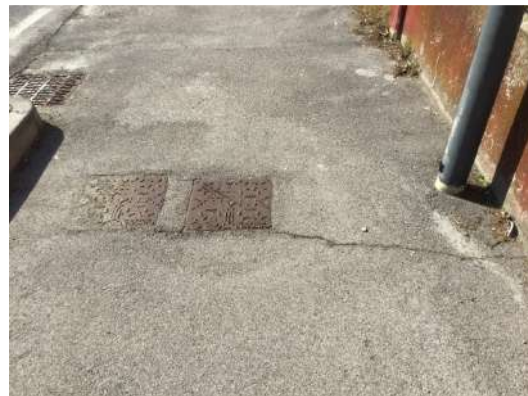
Pavimentazione dissestata per la presenza di pozzetto/chiusino

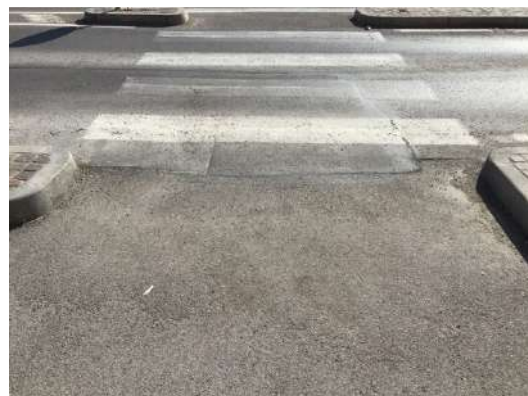
Assenza di segnalazione tattile per non vedenti (intercettazione attraversamento)

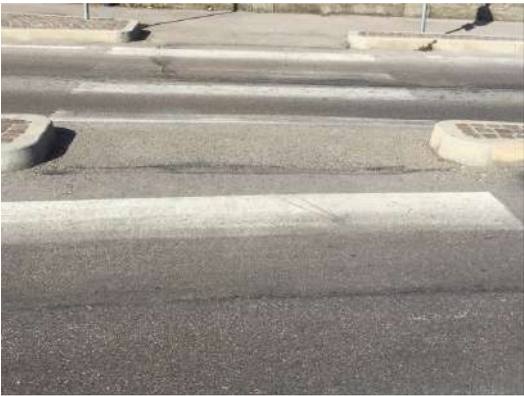
Assenza di segnalazione tattile per non vedenti in prossimità di attraversamento pedonale posto in senso ortogonale al senso di marcia.

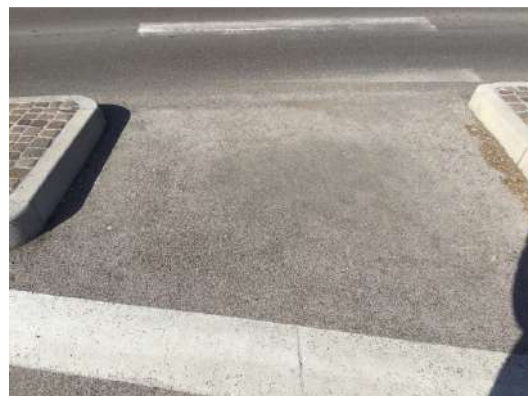
Assenza di segnalazione tattile per non vedenti in prossimità di attraversamento pedonale posto in senso ortogonale al senso di marcia.

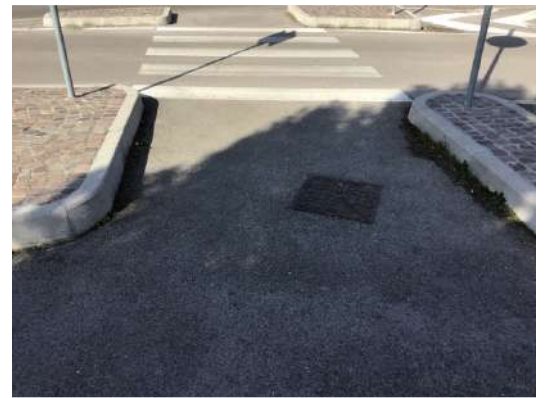
Assenza di segnalazione tattile per non vedenti (intercettazione attraversamento)

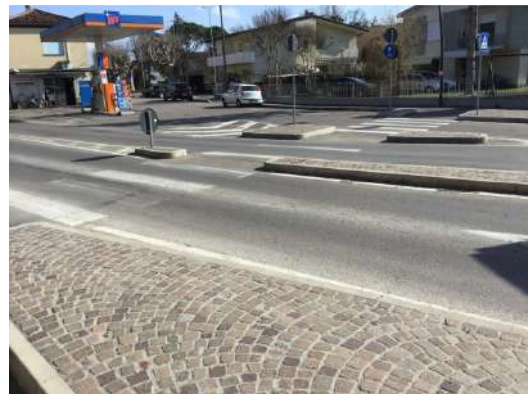
Assenza di segnalazione tattilo-plantare come linea guida all'orientamento delle persone non vedenti

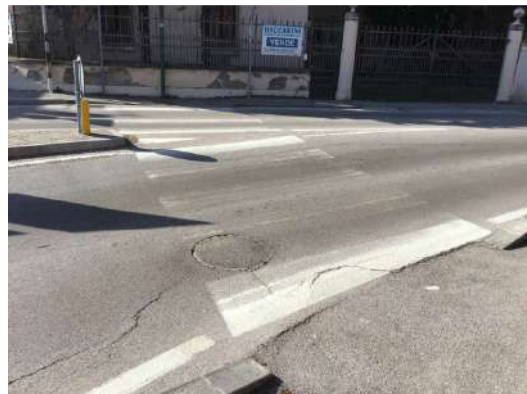
Assenza di segnalazione tattilo-plantare come linea guida all'orientamento delle persone non vedenti

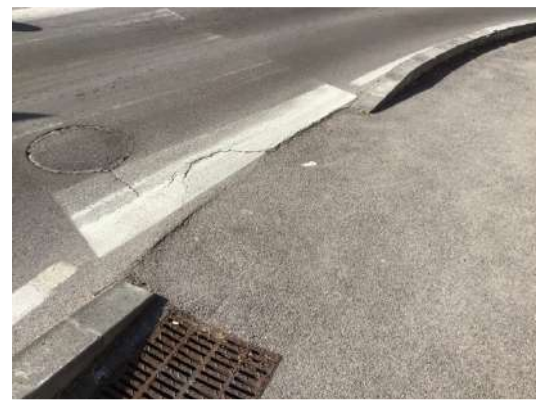
Assenza di segnalazione tattile per non vedenti (intercettazione attraversamento)

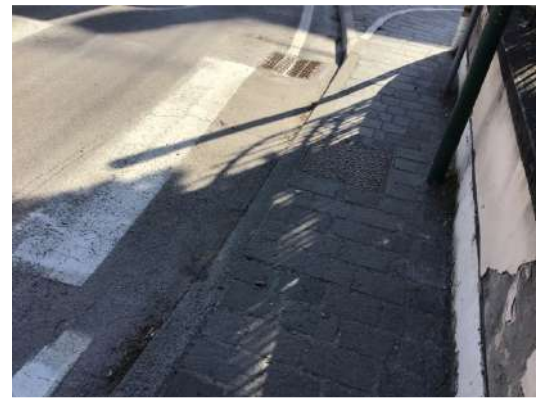
Assenza di segnalazione tattile per non vedenti (intercettazione attraversamento)

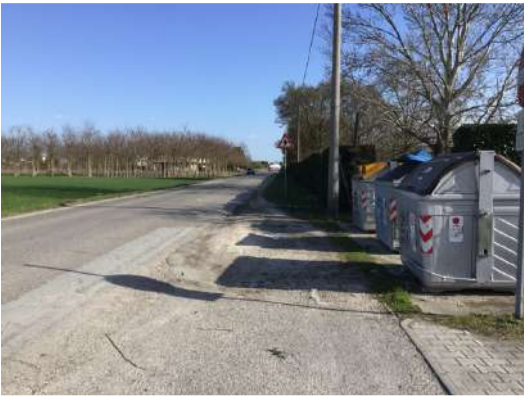
Assenza di percorso in rilevato

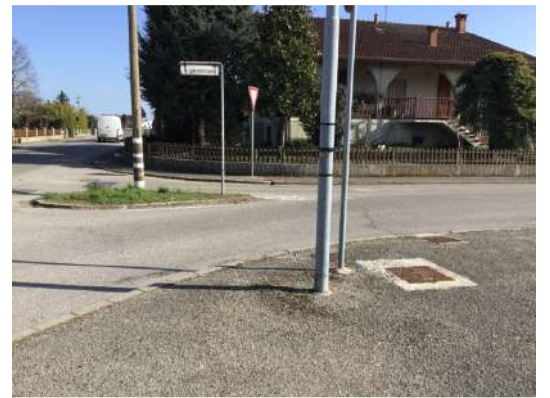
Assenza o inadeguatezza di attraversamento pedonale a raso

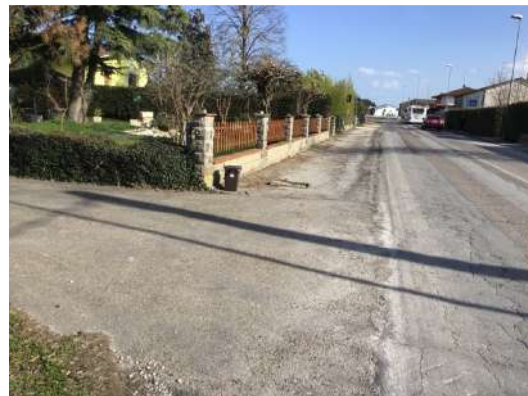
Assenza di percorso in rilevato

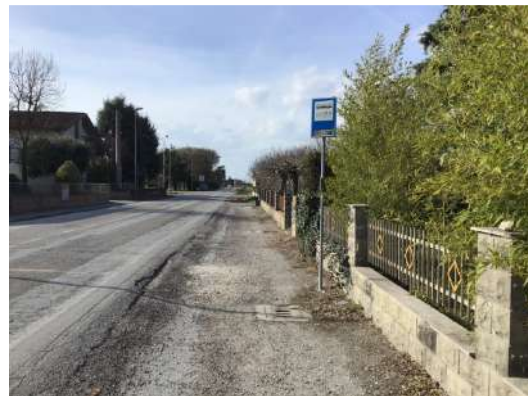
Fermata TPL con altezza inadeguata - tra gli 8 e i 15 cm

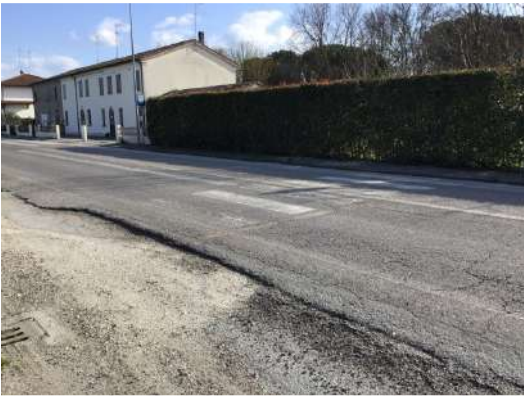
Assenza o inadeguatezza di attraversamento pedonale a raso

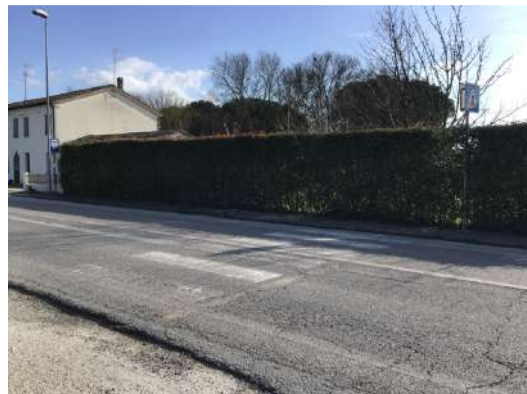
Attraversamento pedonale pericoloso su strada ad alta intensità di traffico

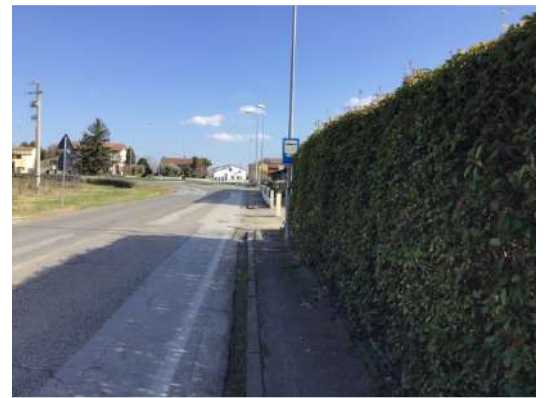
Fermata TPL con altezza inadeguata - tra gli 8 e i 15 cm

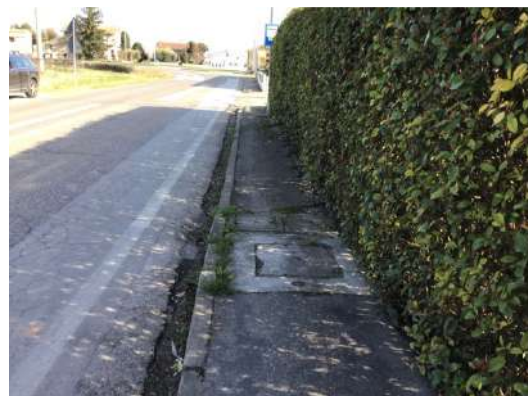
Presenza di sconnessioni, buche isolate, deformazioni della pavimentazione esistente, assenza di porzioni di essa.

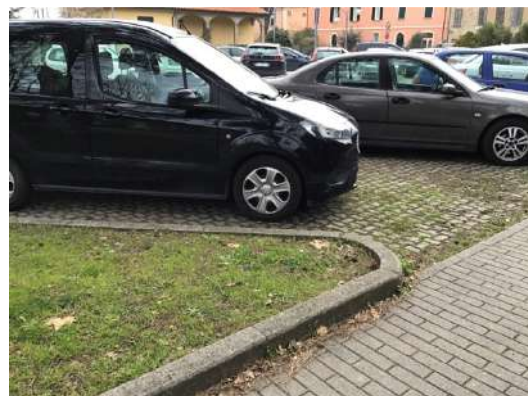
Scarsa o inesistente dotazione di parcheggi riservati ai disabili. (Parcheggio a pettine ortogonale al percorso pedonale)

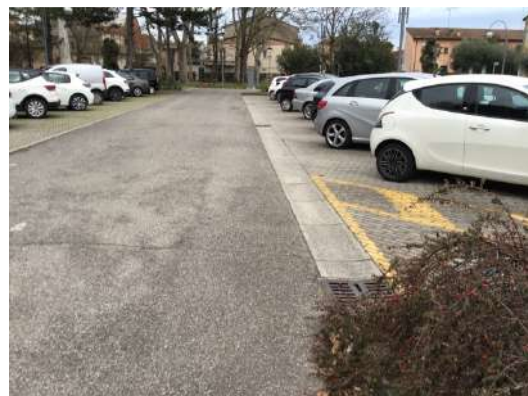
Assenza di percorso a raso

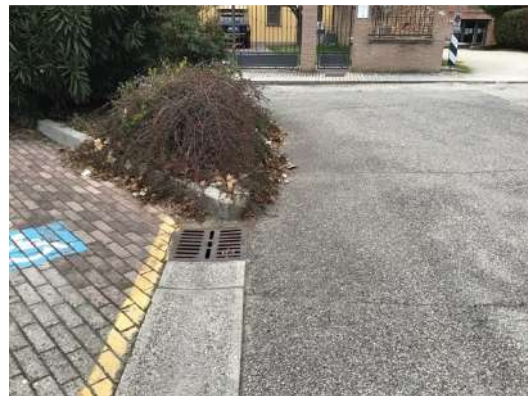
Assenza o inadeguatezza di attraversamento pedonale a raso

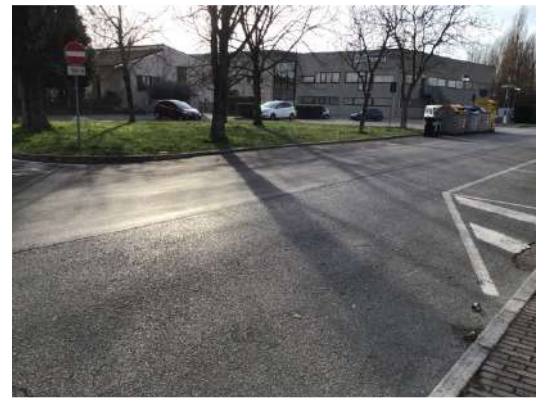
Assenza o inadeguatezza di attraversamento pedonale a raso

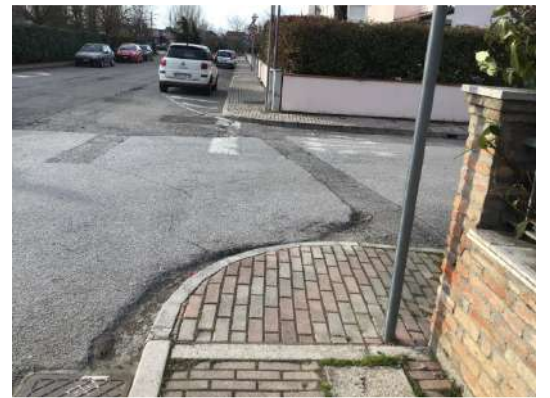
Assenza o inadeguatezza di attraversamento pedonale a raso

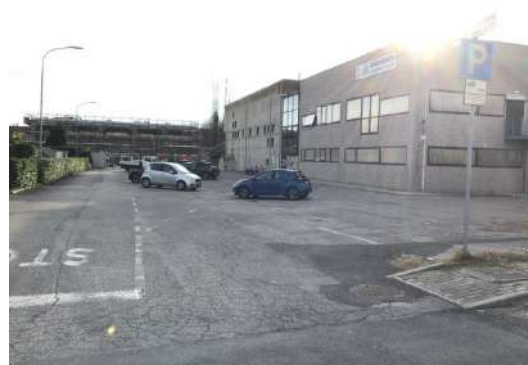
Assenza di percorso a raso

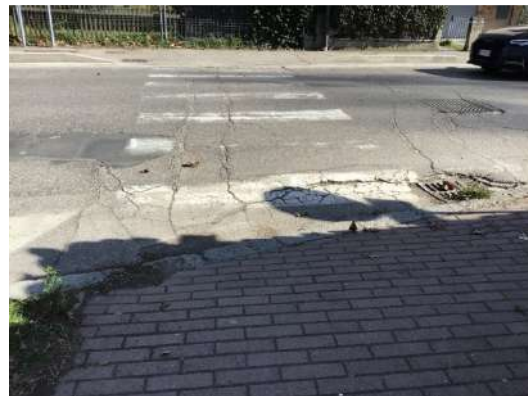
Assenza o inadeguatezza di attraversamento pedonale a raso

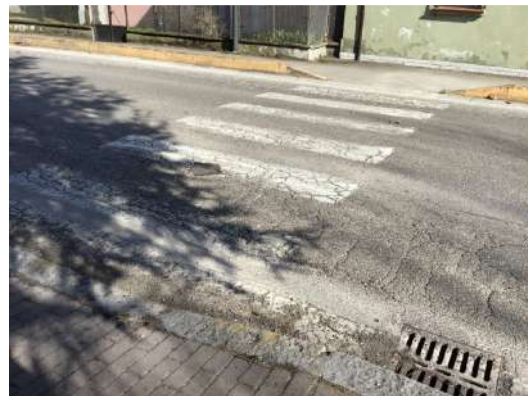
Assenza o inadeguatezza di attraversamento pedonale a raso

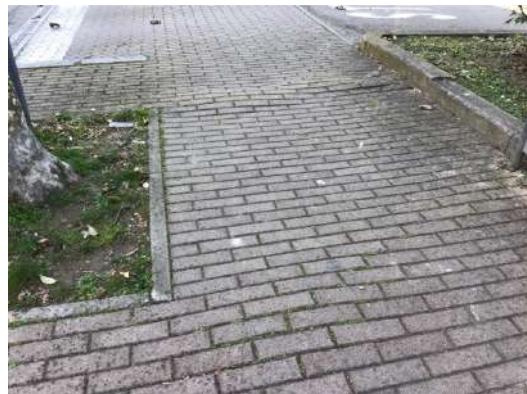
Pavimentazione sconnessa/deformata per la presenza di radici affioranti

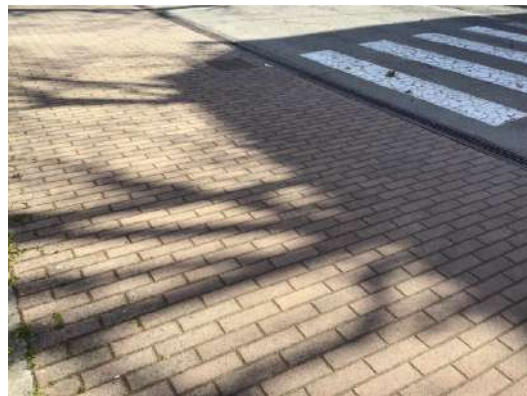
Assenza di segnalazione tattile per non vedenti (intercettazione attraversamento)

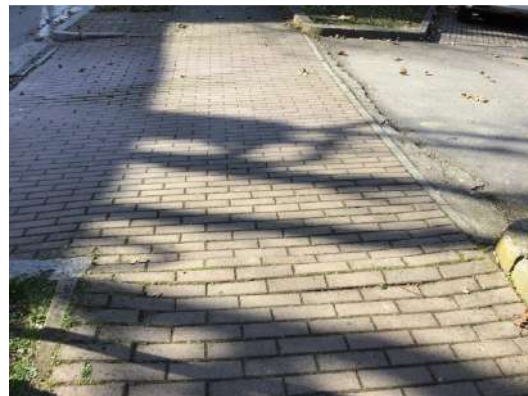
Assenza di strisce zebraate

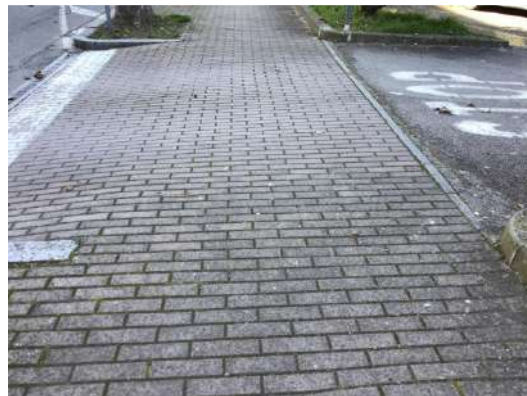
Assenza di strisce zebraate

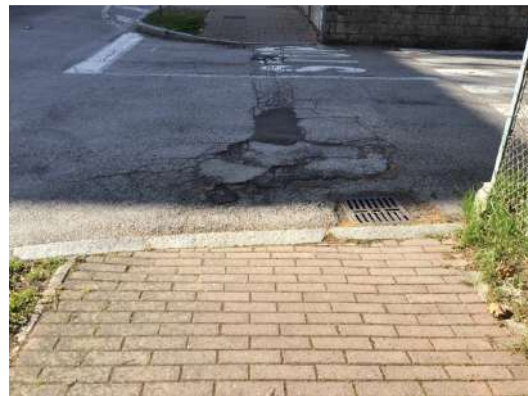
Assenza o inadeguatezza di attraversamento pedonale a raso

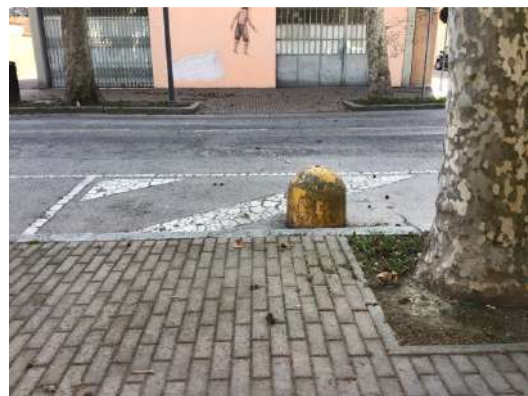
Assenza o inadeguatezza di attraversamento pedonale a raso

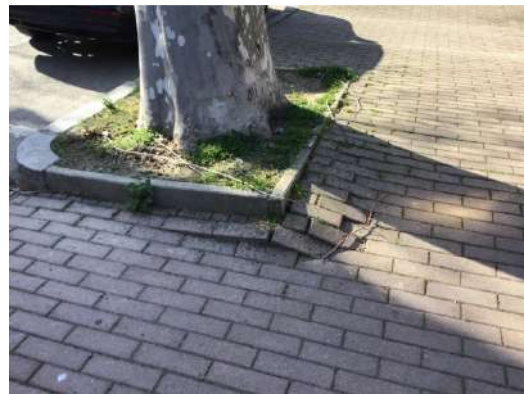
Pavimentazione sconnessa/deformata per la presenza di radici affioranti

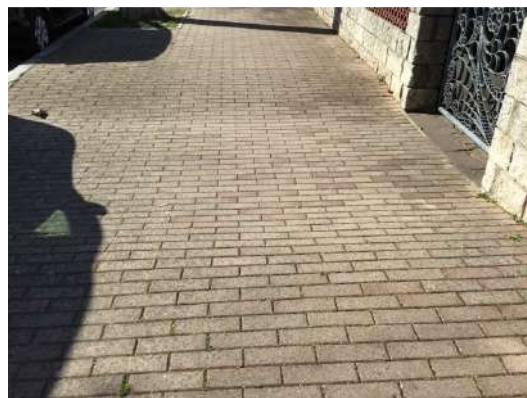
Percorso con pendenza inadeguata e non giustificata

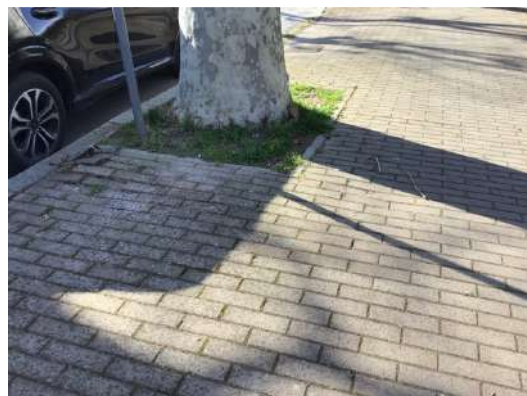
Pavimentazione sconnessa/deformata per la presenza di radici affioranti

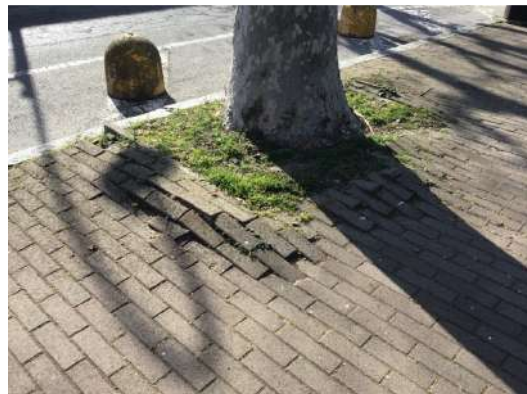
Pavimentazione sconnessa/deformata per la presenza di radici affioranti

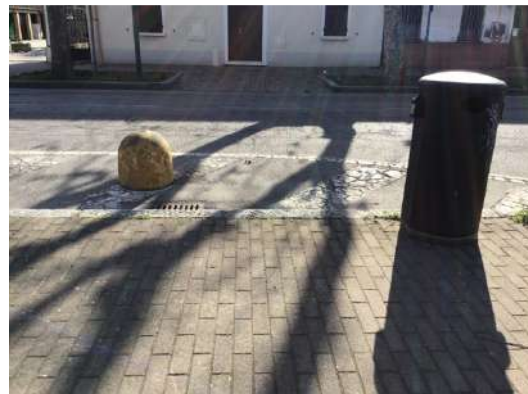
Assenza o inadeguatezza di attraversamento pedonale a raso

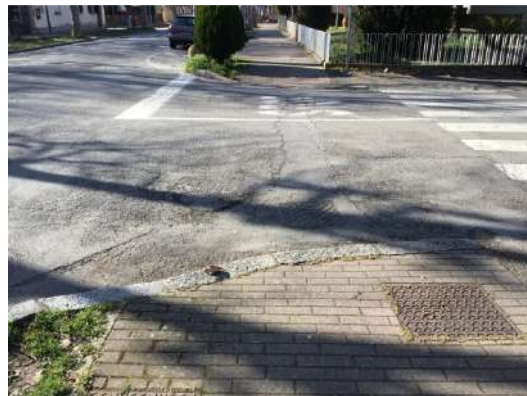
Assenza o inadeguatezza di attraversamento pedonale a raso

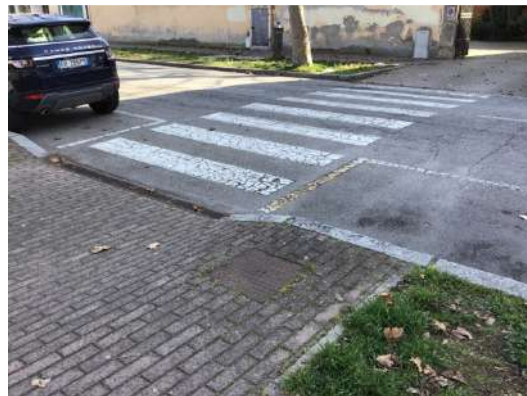
Zebraure da eliminare

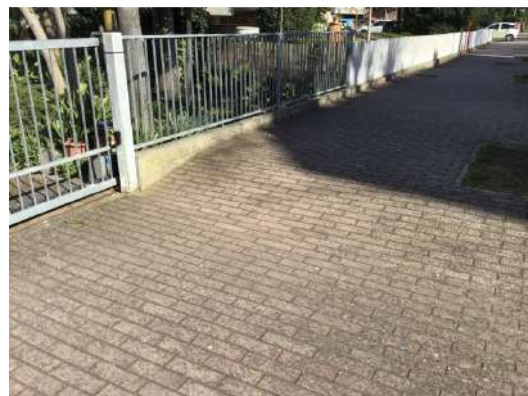
Passo carraio inadeguato - abbassamento marciapiede con rampa

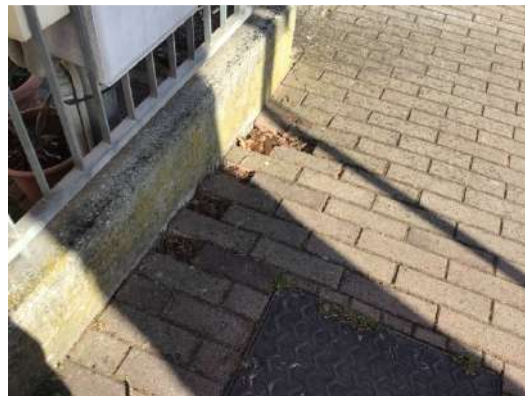
Presenza di sconnessioni, buche isolate, deformazioni della pavimentazione esistente, assenza di porzioni di essa.

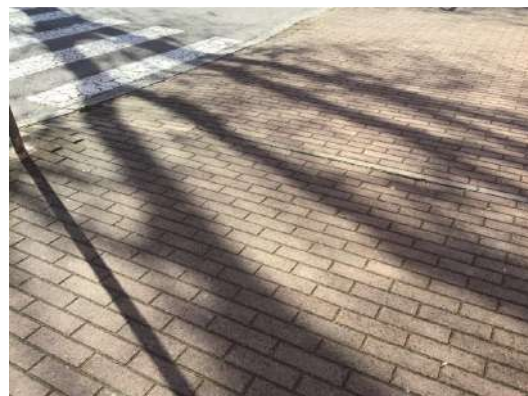
Assenza di segnalazione tattile per non vedenti (intercettazione attraversamento)

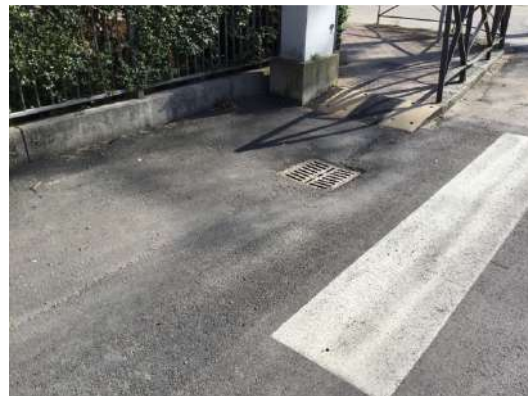
Rampa non conforme

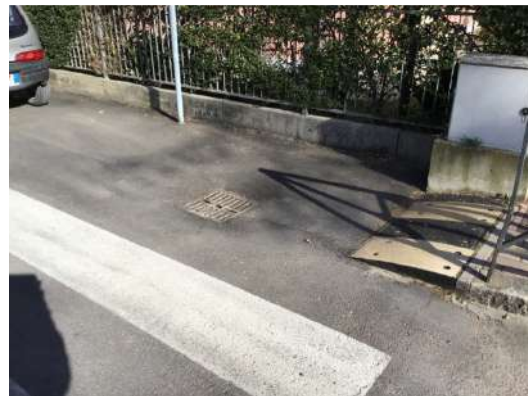
Assenza di segnalazione tattile per non vedenti (intercettazione attraversamento)

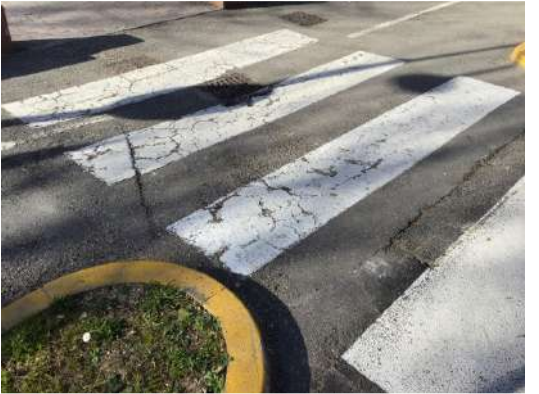
Presenza di sconnessioni, buche isolate, deformazioni della pavimentazione esistente, assenza di porzioni di essa.

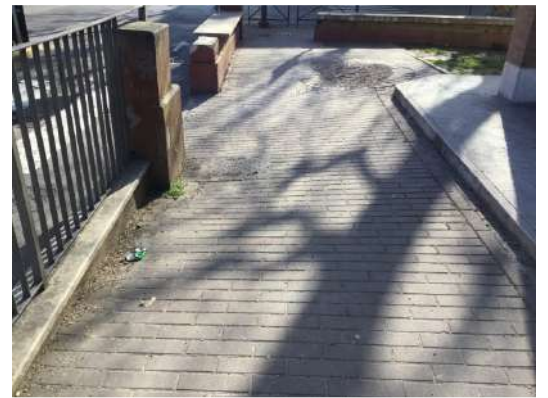
Presenza d pendenza trasversale eccessiva

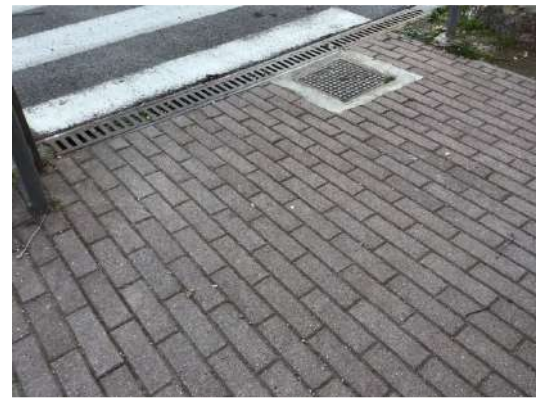
Assenza di segnalazione tattile per non vedenti (intercettazione attraversamento)

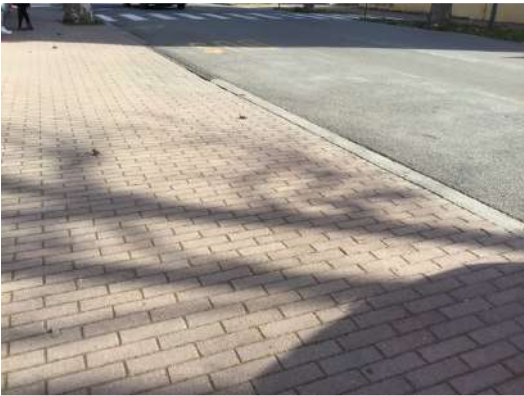
Fermata TPL con altezza inadeguata - inferiore agli 8 cm

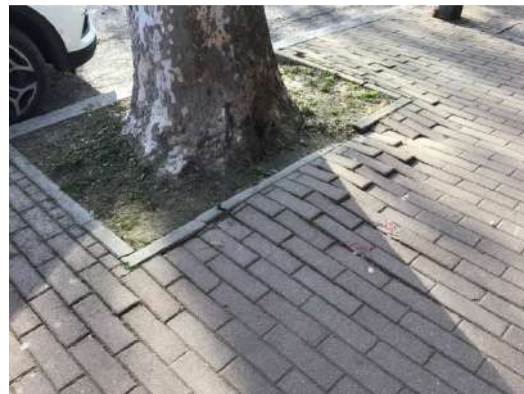
Pavimentazione sconnessa/deformata per la presenza di radici affioranti

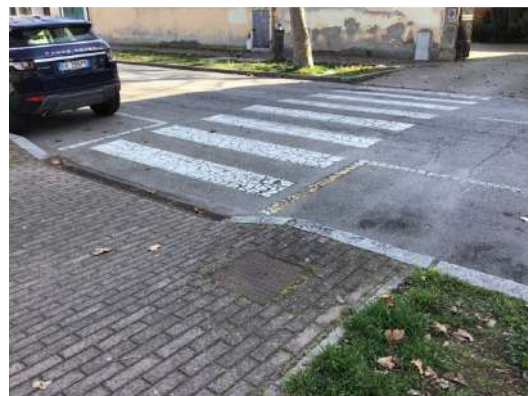
Assenza di segnalazione tattilo-plantare come linea guida all'orientamento delle persone non vedenti

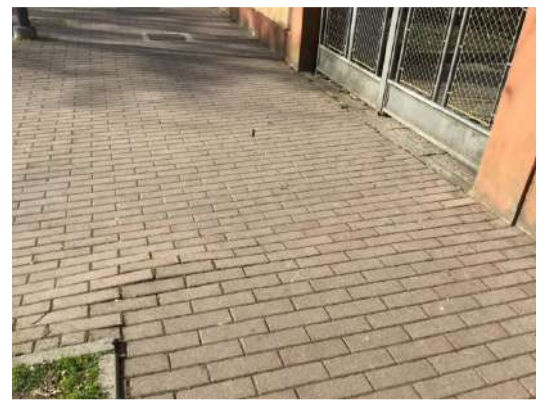
| Passo carraio inadeguato - abbassamento marciapiede con rampa | |

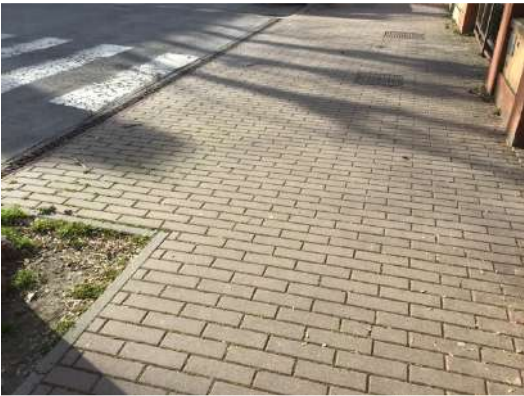
Assenza di segnalazione tattile per non vedenti (intercettazione attraversamento)

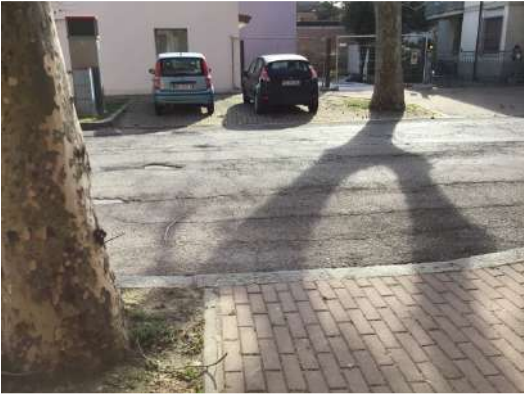
Assenza o inadeguatezza di attraversamento pedonale a raso

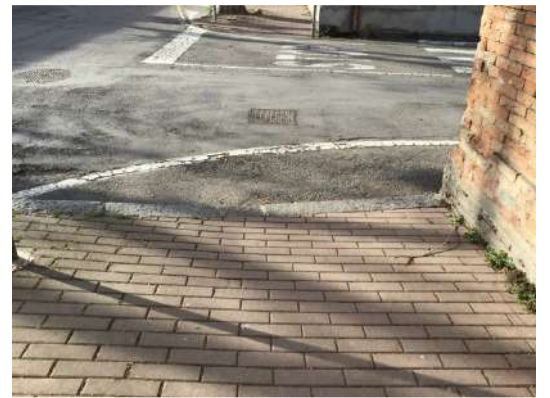
Assenza o inadeguatezza di attraversamento pedonale a raso

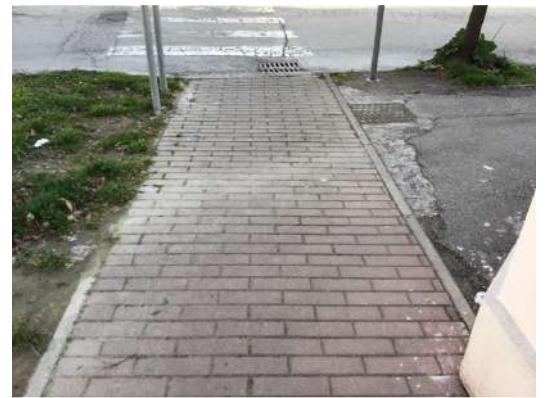
Assenza di segnalazione tattile per non vedenti (intercettazione attraversamento)

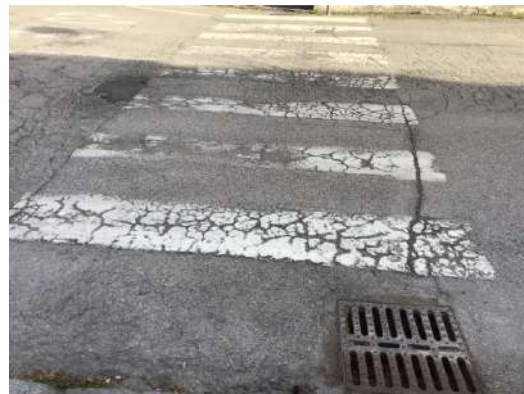
Presenza di sconnessioni, buche isolate, deformazioni della pavimentazione esistente, assenza di porzioni di essa.

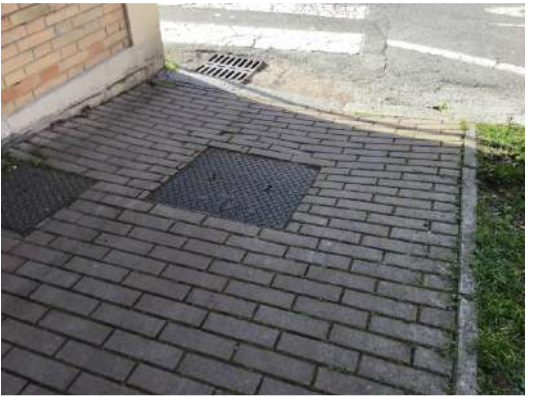
Assenza di segnalazione tattile per non vedenti in prossimità di attraversamento pedonale posto in senso ortogonale al senso di marcia.

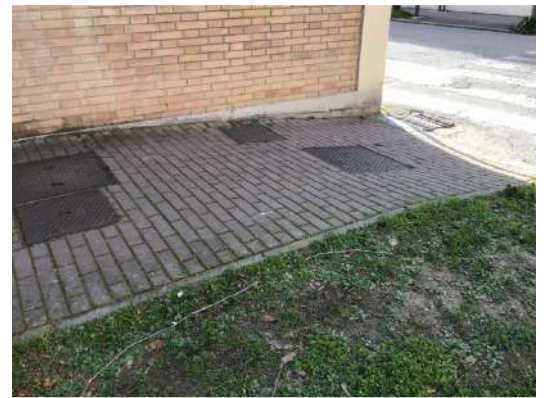
Rampa non conforme

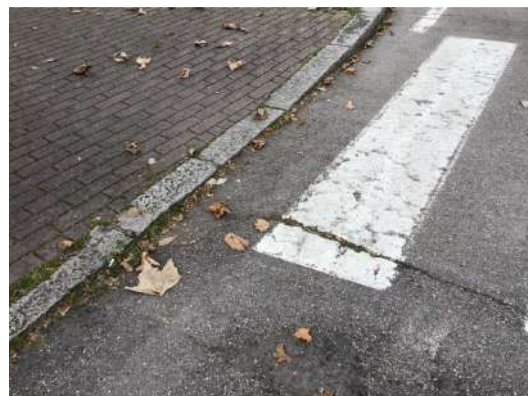
Dislivello causato da gradino max 2,5 cm

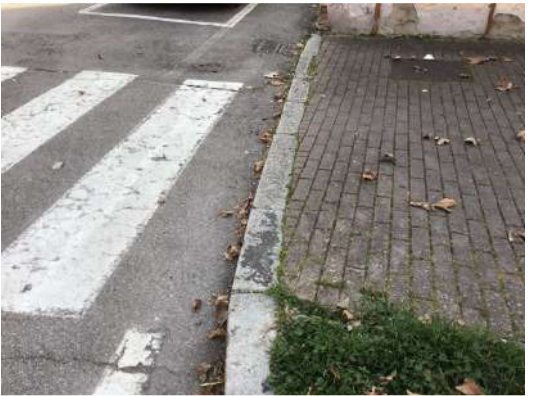
Assenza di segnalazione tattile per non vedenti (intercettazione attraversamento)

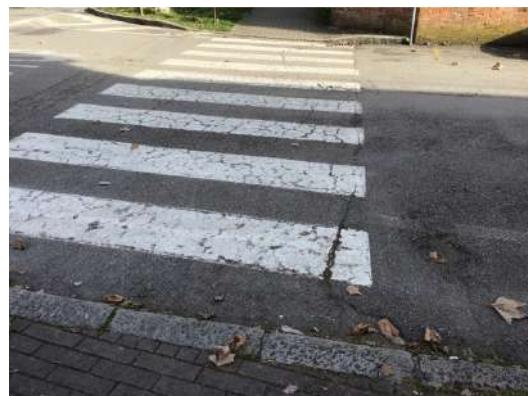
Assenza di segnalazione tattilo-plantare come linea guida all'orientamento delle persone non vedenti
